第4回 千曲川覆土変状要因調査検討委員会

千曲川覆土変状対策工の状況について

令和8年1月22日
国土交通省 北陸地方整備局
千曲川河川事務所

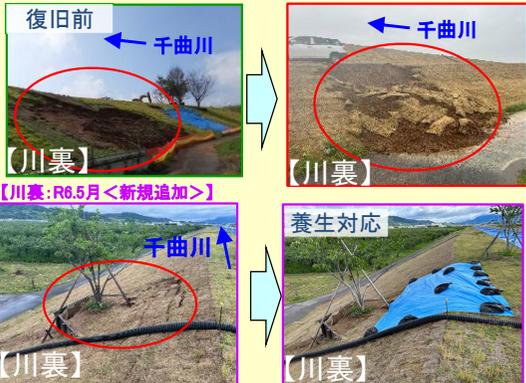
①赤沼区(長野市)

【川裏: R5.5月→R5.10月復旧工事完了】【川裏: R6.4月<新規追加>】

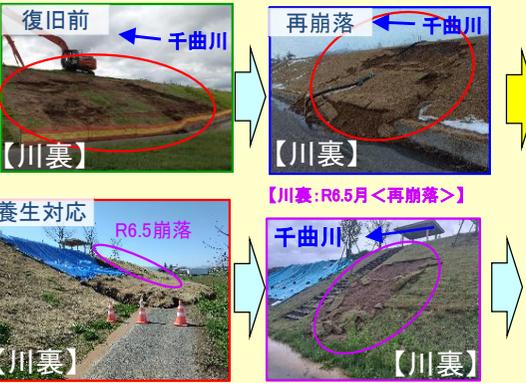
②津野区(長野市)

【川裏: R5.5月→R5.10月復旧工事完了】【川裏: R6.2月<再崩落>】
【川裏: R6.4月<新規追加>】

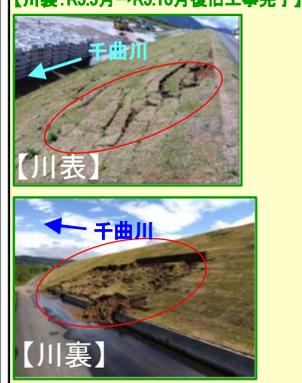
③穂保区(長野市)

【川表: R5.5月→R5.10月復旧工事完了】
【川裏: R5.5月→R5.10月復旧工事完了】

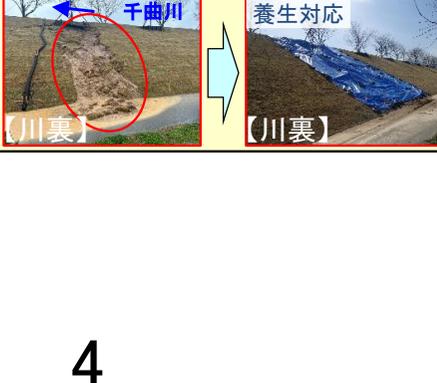
④大町区(長野市)

【川裏: R6.4月】

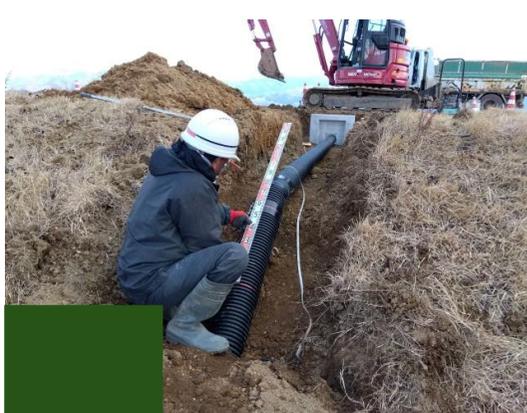
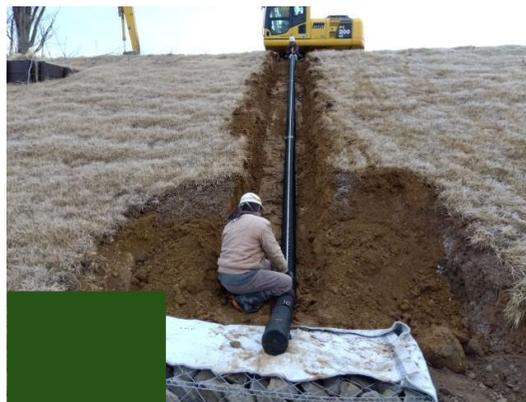
③施工中

- ・ R6年4月(3回目)の変状を踏まえ、予防保全として桜づつみ天端部(土羽部)にブルーシート養生や縦排水管の呑口切り下げによる、天端部の雨水浸透防止対策を実施。
- ・ 第3回委員会(R6年10月)の対策基本方針を踏まえて、現地施工を実施。

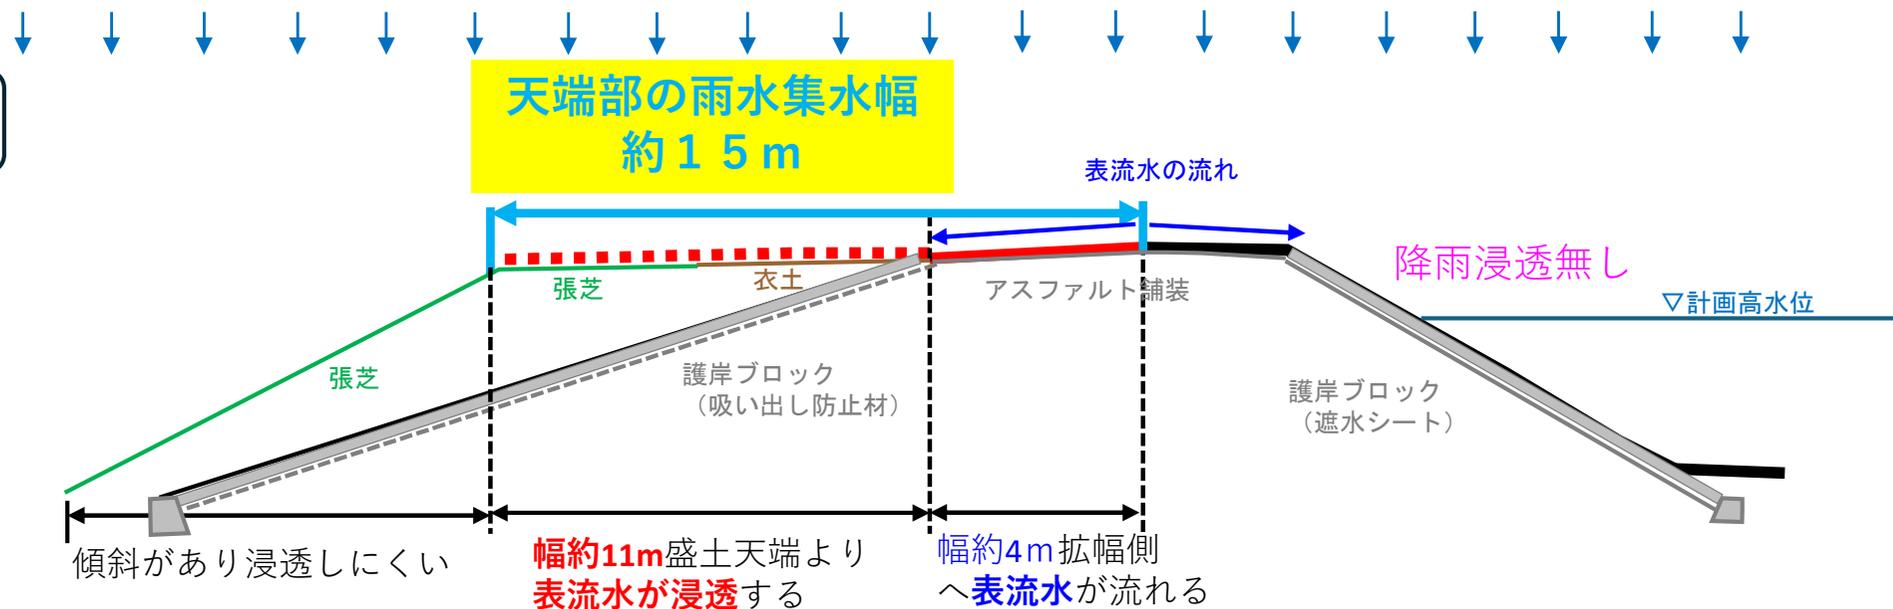
対策前

- 天端排水処理工の対策効果として、天端部の集水面積(幅)が1/3となり(集水幅が約15m→5mに低減)、覆土への雨水浸透が減少。天端排水処理施工後は川裏の覆土変状は発生していない。

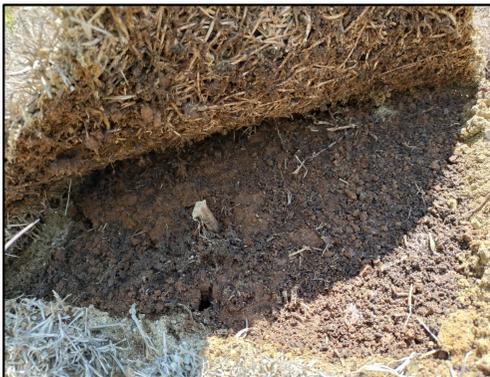
冬期に張芝を施工し、施工後1年未満の箇所では芝の活着不足が見られた

＜応急対策＞

目土の打ち増し、散水・肥料散布

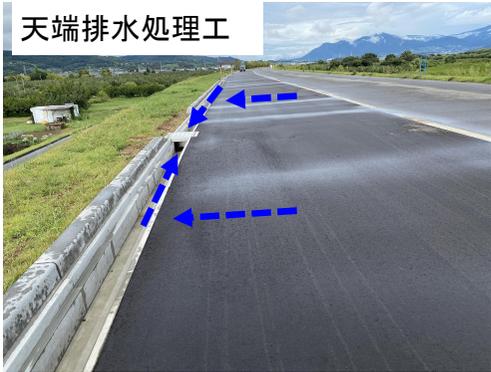
天端排水処理工

- 対策工として計画されていた天端排水処理工、縦断排水路工、縦排水工を施工することで、降雨時に天端を流れる表流水が堤体外に排水されていることを確認した。
- 対策工の効果として、舗装拡幅区間では表流水が堤体内へ浸透するのを防止している。

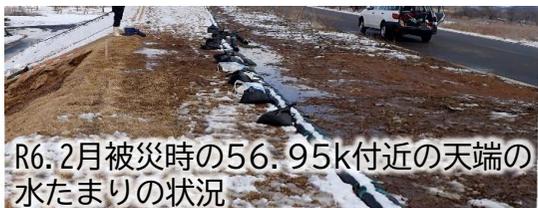
<p>R6. 2月被災時の56.95k付近の天端の水たまりの状況</p>
排水状況	<ul style="list-style-type: none"> ● 職員または委託業者 	<ul style="list-style-type: none"> ● 24時間雨量60mmの降雨後(※1、※2) 	<ul style="list-style-type: none"> ● 縦排水工 ● 法尻 	<ul style="list-style-type: none"> ● 縦排水工が機能していることを確認する。 ● 縦排水工の排水先の水たまり状況も確認する。
芝の活着状況(※3)	<ul style="list-style-type: none"> ● 点検者 	<ul style="list-style-type: none"> ● 出水期前、台風期等(※4) 	<ul style="list-style-type: none"> ● のり面

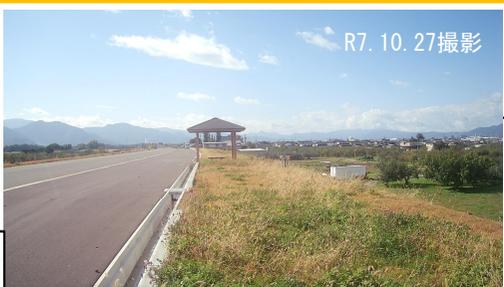
- ・ 降雨に対し、4孔全てで地下水位の上昇が認められる。
- ・ 地下水位は法肩から法尻の順に上昇している。
- ・ 全孔で水位が上昇しているが、**覆土変状は発生していない。**

- ・ 盛土中腹で崩壊面まで水位が上昇していないのは対策工の効果と考えられる。
- ・ 盛土末端は崩壊時に地表面付近まで地下水が上昇したと想定されるが、ドレーン工の地下水排除により水位上昇が抑制された。

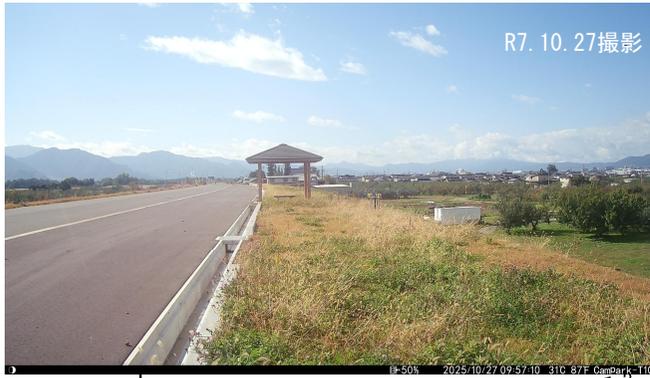
- 【観測結果】**
- ・降雨に対し、T-2を除く2孔で地下水位の上昇が認められる。
 - ・2深度で設置した土壤水分計は浅部から深部の順に反応し、土壤水分計のあとで孔内水位が上昇する。
 - ・孔内水位が上昇しているが、**覆土変状は発生していない。**

- 【考察】**
- ・降雨による表流水は地表から衣土、盛土に向かって浸透していると考えられる。
 - ・崩壊隣接箇所では、盛土中腹 (T-2) で水位が上昇しないため、崩壊が発生していないと考えられる。

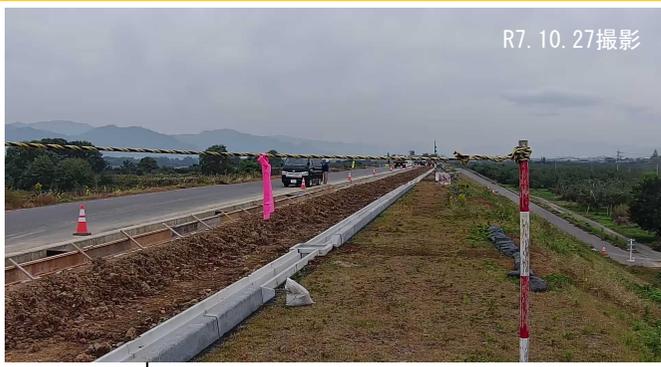
- 【観測結果】**
- ・降雨に対し、A-1を除く2孔で地下水位の上昇が認められる。
 - ・2深度で設置した土壌水分計は浅部から深部の順に反応し、その後、孔内水位が上昇する。
 - ・孔内水位が上昇しているが、**覆土変状は発生していない。**

- 【考察】**
- ・降雨による表流水は地表から衣土、盛土に向かって浸透していると考えられる。
 - ・芝の生育に伴い、盛土中腹では降雨時の土壌水分量の顕著な増加が認められない。

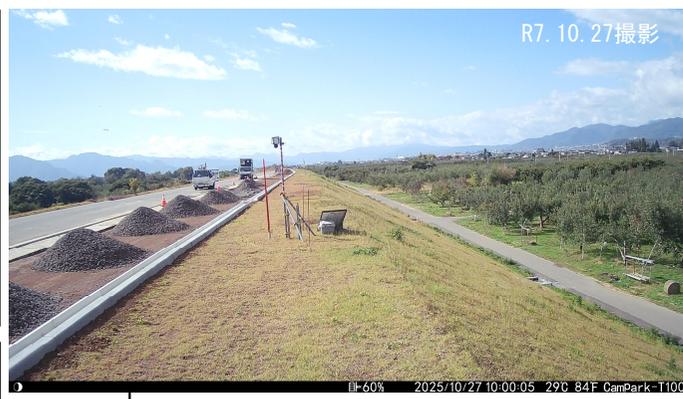
- ・降雨に対し、I-1を除く2孔で地下水位の上昇が認められる。
- ・2深度で設置した土壌水分計は浅部から深部の順に反応し、その後、孔内水位が上昇する。
- ・孔内水位が上昇しているが、**覆土変状は発生していない。**

- ・降雨による表流水は地表から衣土、盛土に向かって浸透していると考えられる。
- ・盛土法面全体で土壌水分量の増加は認められず、芝が十分に活着しているため、崩壊も発生していない。
