## 2. 急流河川の現状と課題

### 2.1 急流河川の特徴

## 2.2 急流河川対策の現状と課題

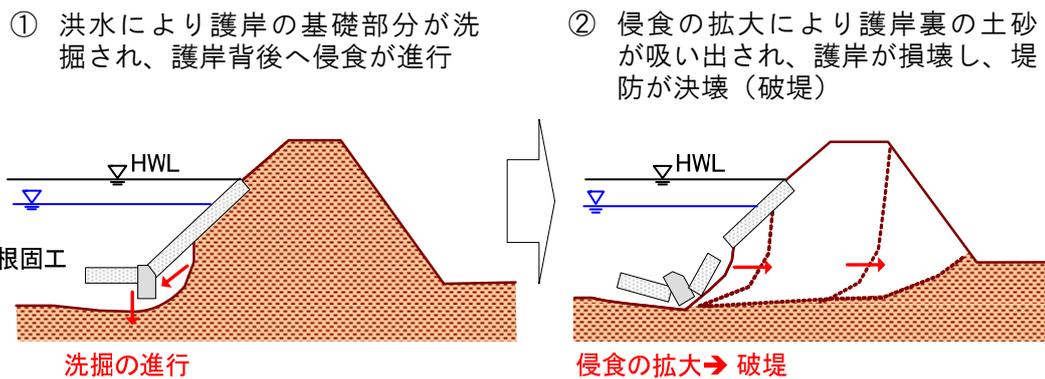
図 2.1.1 急流河川の堤防被災のメカニズム

急流河川の堤防被災は、まず低水護岸や堤防護岸の基礎が洗掘され、その後、高水敷または堤防が横方向に侵食される形態が主である（図 2.1.1）。

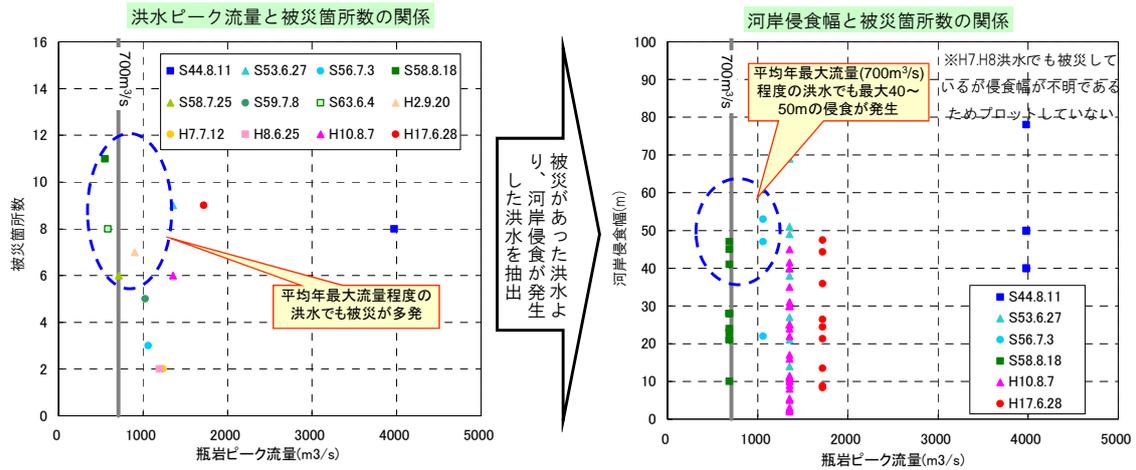
図 2.1.3 常願寺川の主要な洪水における被災箇所数と河岸侵食幅の関係

また、常願寺川では、平均年最大流量相当程度の中小洪水でも、洪水時の強大な流水のエネルギーによって、河岸侵食や護岸の被災が生じている（図 2.1.2～図 2.1.5）。

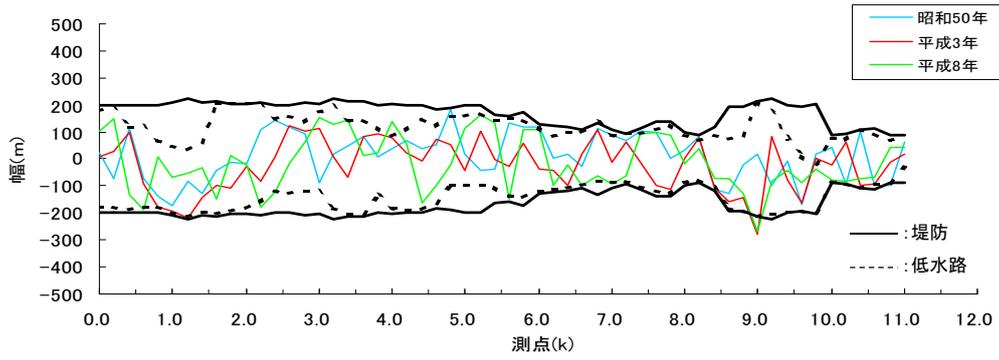
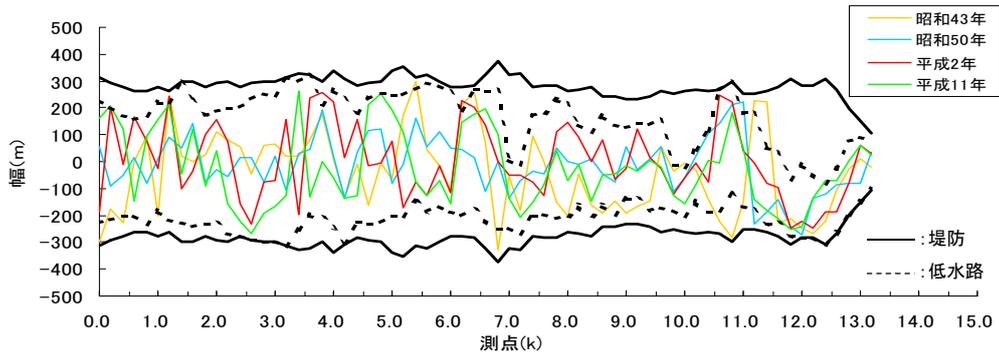
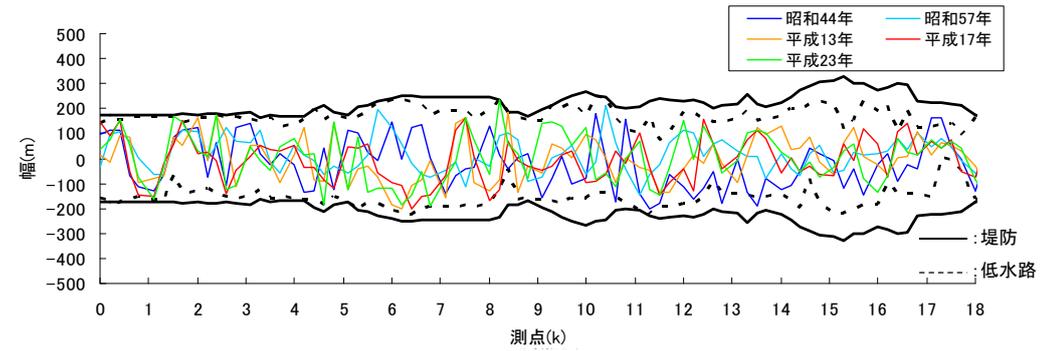
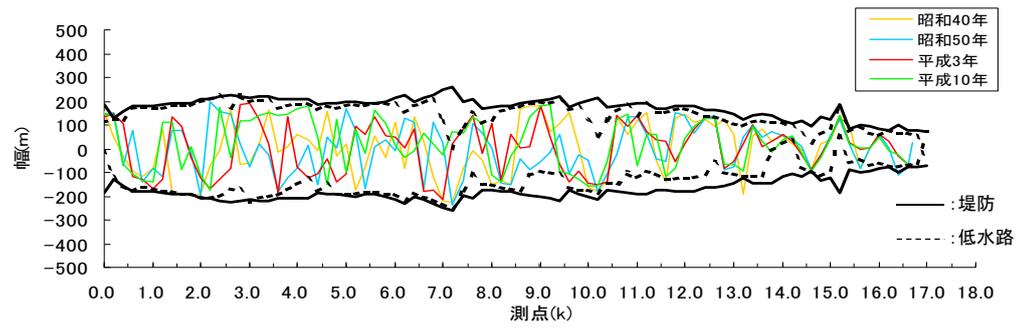
図 2.1.6 北陸地方整備局管内の急流 4 河川の滞筋経年変化

急流河川では、洪水時の流れが速く、転石や土砂を多く含んだ洪水流の強大なエネルギーにより、平均年最大流量程度の中小洪水でも、河岸侵食や護岸の被災が生じる。また、滯筋の変化が激しく流路が固定していないため、どの地点においても被災を受ける恐れがある。
