新設橋梁における電気防食の効果検証

令和2年3月

橋梁塩害対策検討委員会
北陸地方整備局 北陸技術事務所

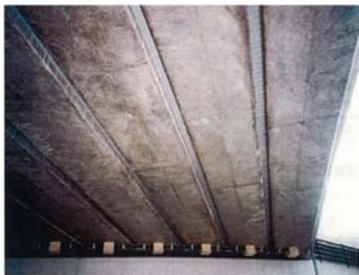
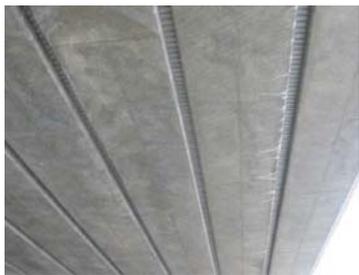
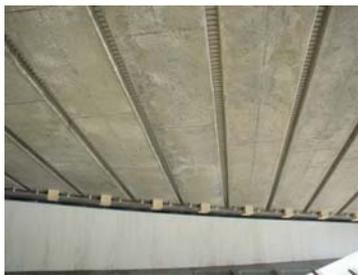
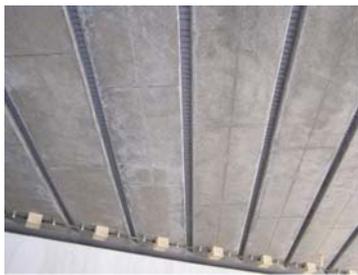
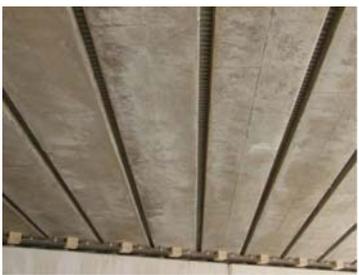
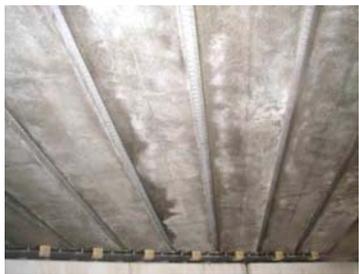
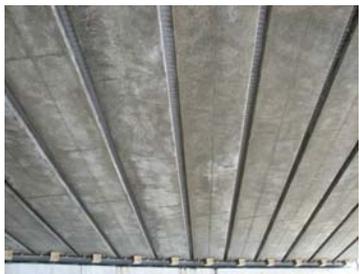
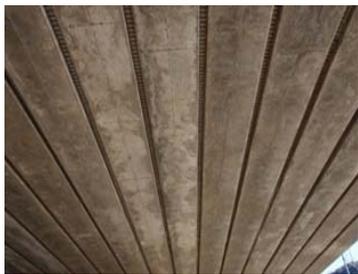
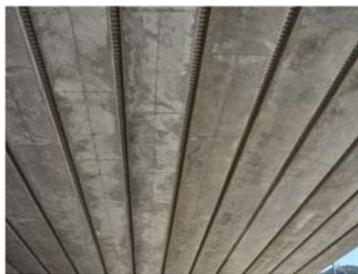
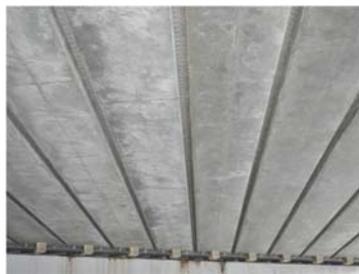
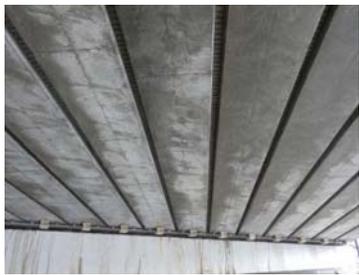
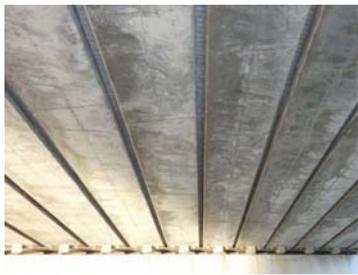
表 3.3.1 変状経年比較 (チタンメッシュ工法)

平成 23 年 (2011 年)	平成 24 年 (2012 年)	平成 25 年 (2013 年)	平成 26 年 (2014 年)	平成 27 年 (2015 年)
特徴的な変化なし	特徴的な変化なし	特徴的な変化なし	特徴的な変化なし	特徴的な変化なし
平成 28 年 (2016 年)	平成 29 年 (2018 年)	平成 30 年 (2019 年)		
特徴的な変化なし

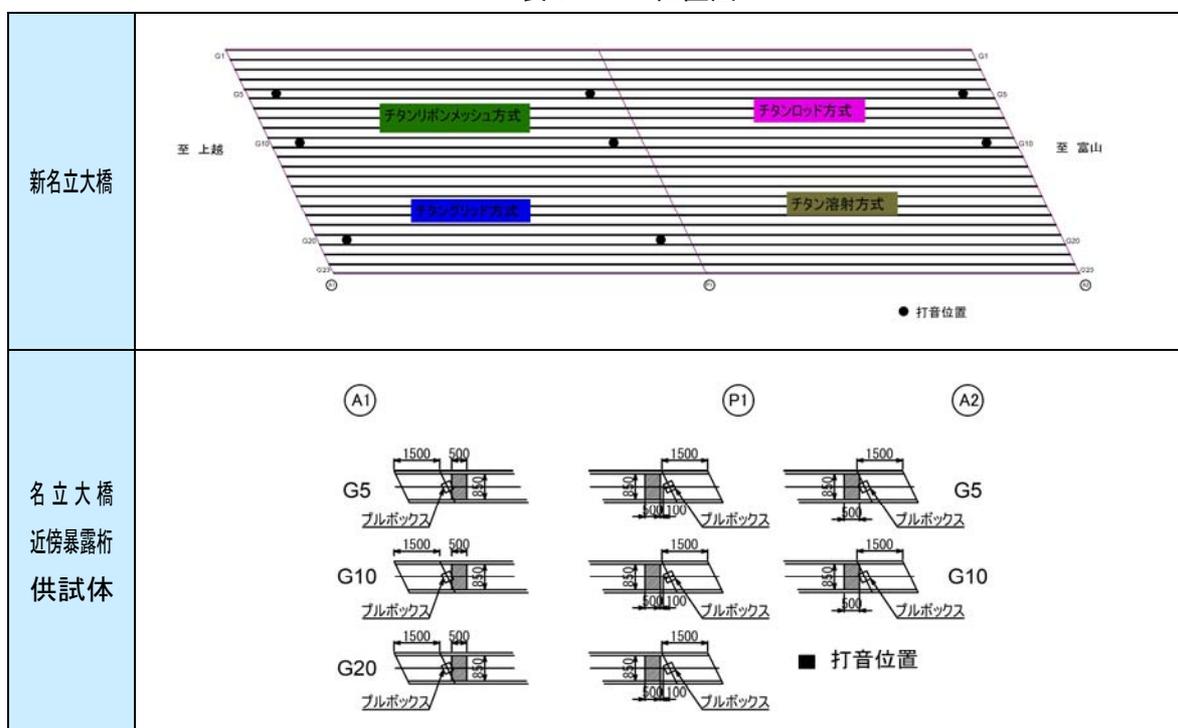
表 3.4.1 位置図

新名立大橋、名立大橋近傍暴露桁供試体共に異常は認められなかった。

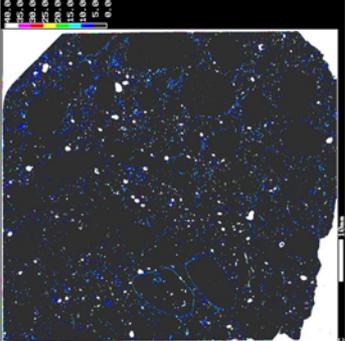
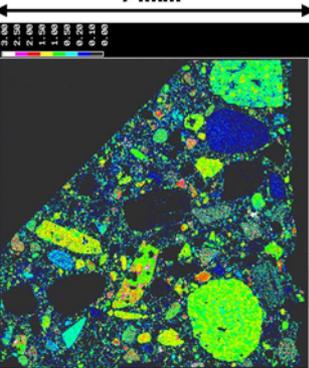
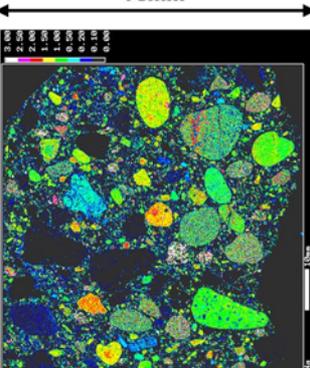
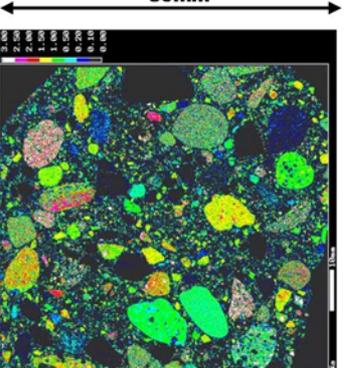
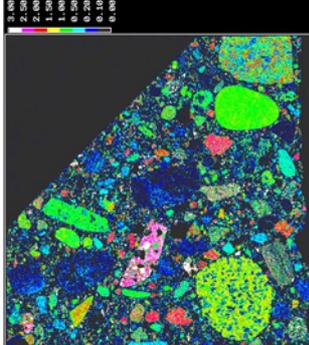
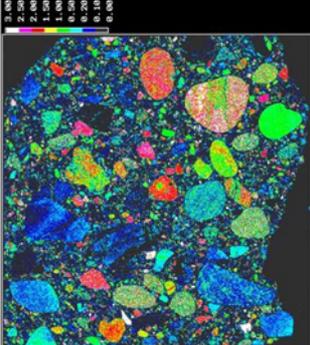
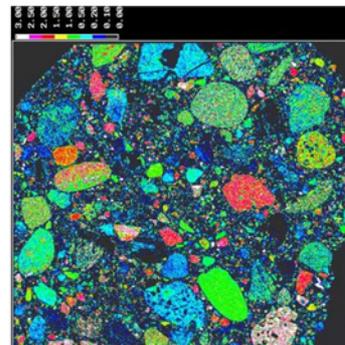
結果概要	ペースト部におけるナトリウム、カリウムの濃度は、コンクリートから深さ方向にほぼ均一であった	ペースト部におけるナトリウム、カリウムの濃度は、コンクリートから深さ方向にほぼ均一であった	ペースト部におけるナトリウム、カリウムの濃度は、コンクリートから深さ方向にほぼ均一であった

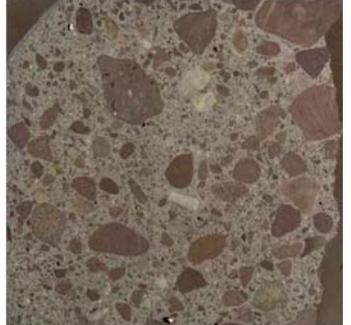
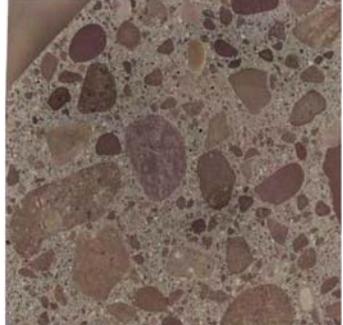
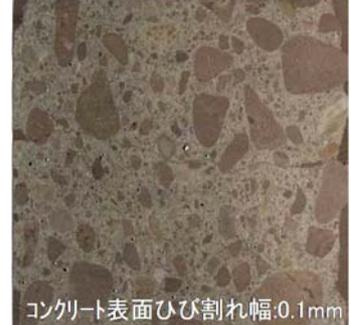
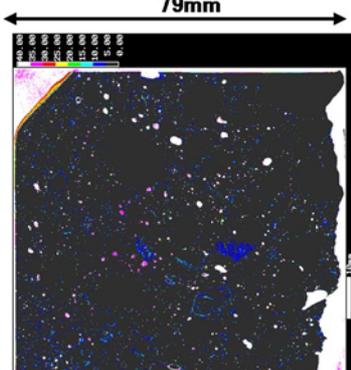
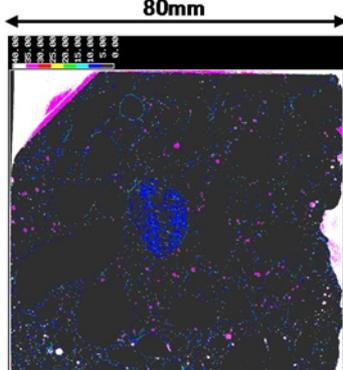
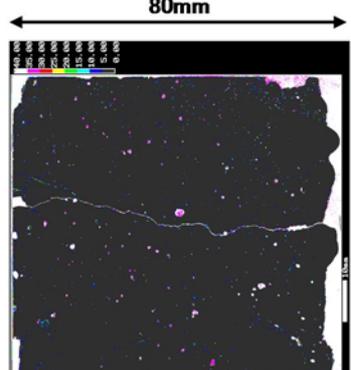
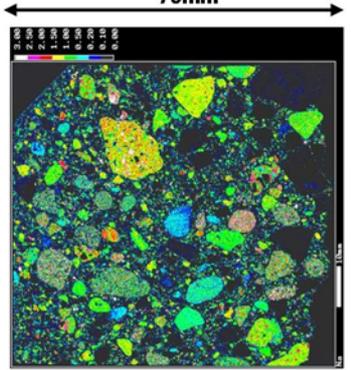
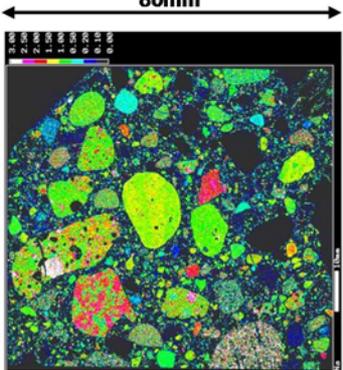
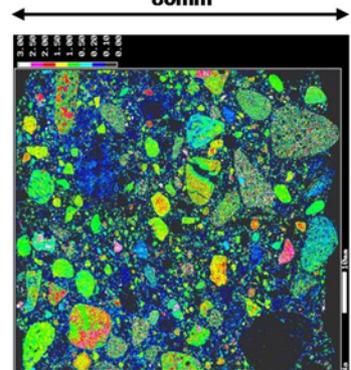
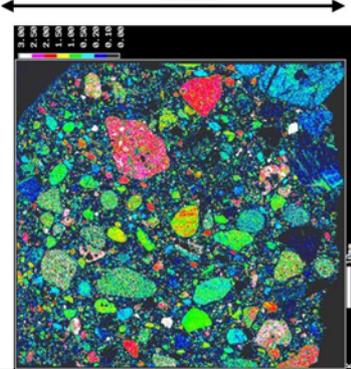
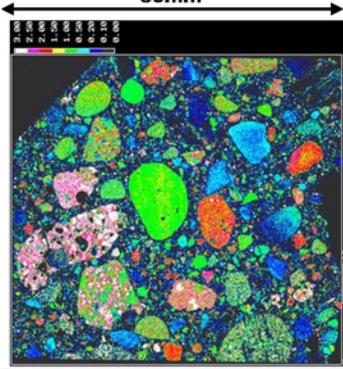
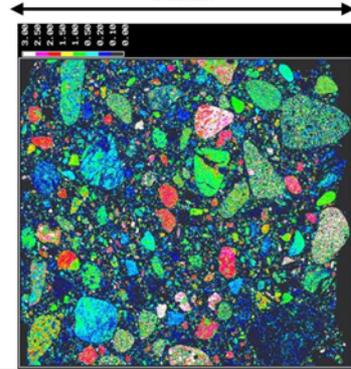
結果概要	ペースト部におけるナトリウム、カリウムの濃度は、コンクリートから深さ方向にほぼ均一であった	ペースト部におけるナトリウム、カリウムの濃度は、コンクリートから深さ方向にほぼ均一であった	ペースト部におけるナトリウム、カリウムの濃度は、コンクリートから深さ方向にほぼ均一であった

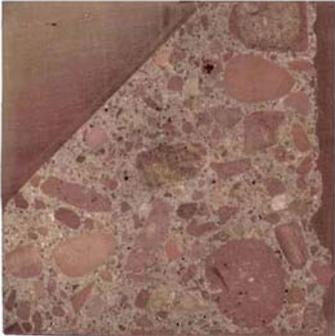
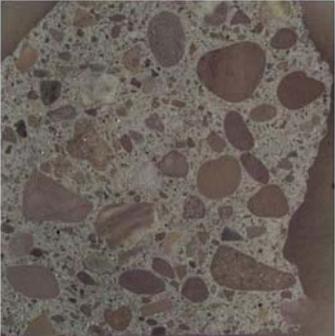
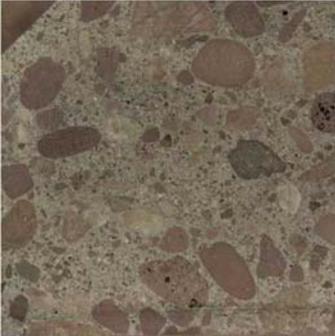
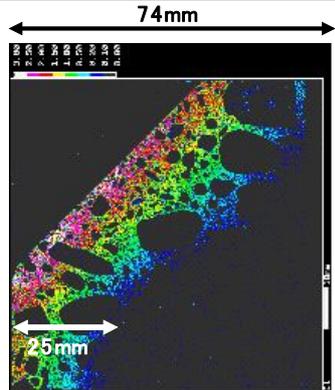
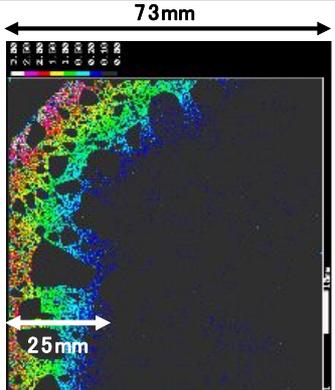
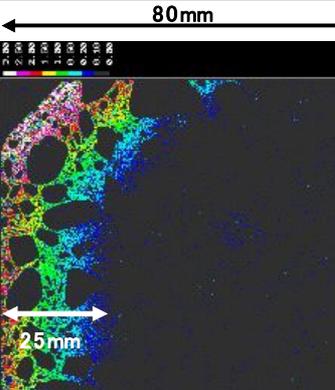
表 4.4.5 コンクリート表面及びひび割れからの塩化物イオン浸透状況結果一覧

結果概要	<ul style="list-style-type: none"> ・塩化物イオンは、コンクリート表面から深さ約 25mm の浸透が確認された。 ・ハンチ部にて高濃度の塩化物イオンが確認された。 	<ul style="list-style-type: none"> ・塩化物イオンは、コンクリート表面から深さ約 25mm の浸透が確認された。 ・ハンチ部にて高濃度の塩化物イオンが確認された。 	<ul style="list-style-type: none"> 塩化物イオンは、コンクリート表面から深さ約 25mm の浸透が確認された。 ・ハンチ部にて高濃度の塩化物イオンが確認された。
コア採取塩分測定結果

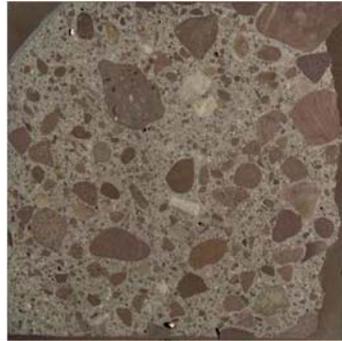
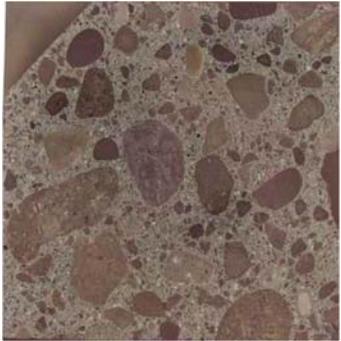
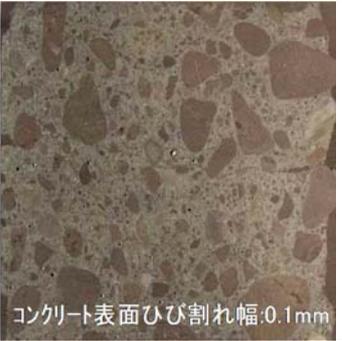
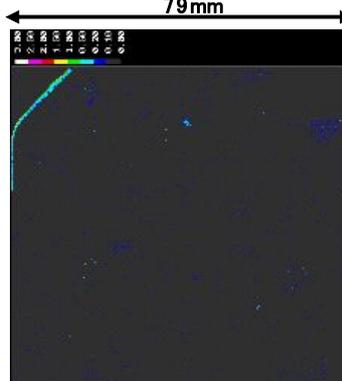
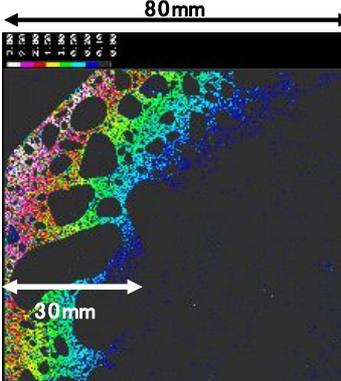
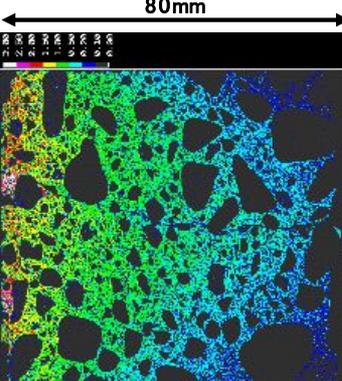
結果概要	<ul style="list-style-type: none"> 塩化物イオンのコンクリート内部への浸透は確認されなかった。 ハンチ部の塩化物イオンは、塗装表面に付着したものである。 	<ul style="list-style-type: none"> 塩化物イオンのコンクリート内部への浸透は確認されなかった。 ハンチ部の塩化物イオンは、塗装表面に付着したものである。 	<ul style="list-style-type: none"> 塩化物イオンのコンクリート内部への浸透は確認されなかった。 ハンチ部の塩化物イオンは、塗装表面に付着したものである。
コア採取塩分測定結果

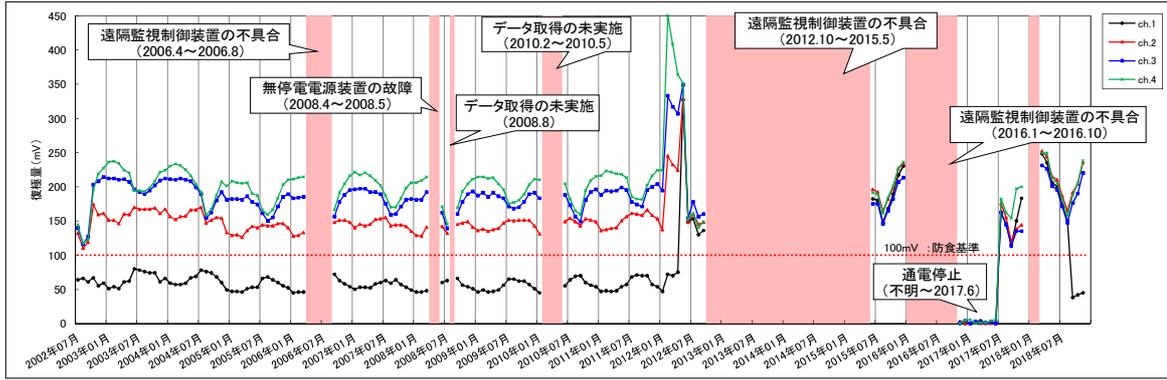
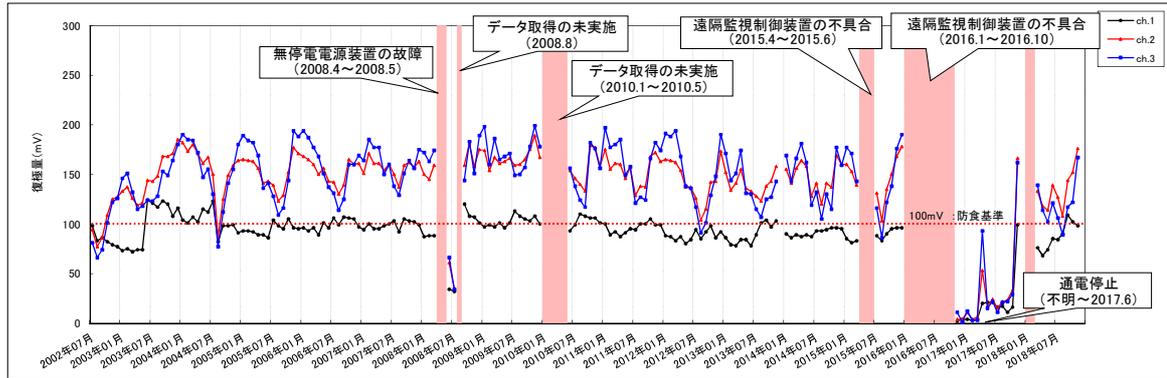
防食回路2
チタングリッド方式

平成 14 年 (2002 年) ～平成 23 年 (2011 年) の復極量の推移より、新名立大橋のチタングリッド ch1 の復極量が他の復極量と比べて著しく低い値を示しており、通年で防食基準 100mV を下回っている。
