表面含浸工法の効果検証

令和2年3月

橋 梁 塩 害 対 策 検 討 委 員 会 北陸地方整備局 北陸技術事務所

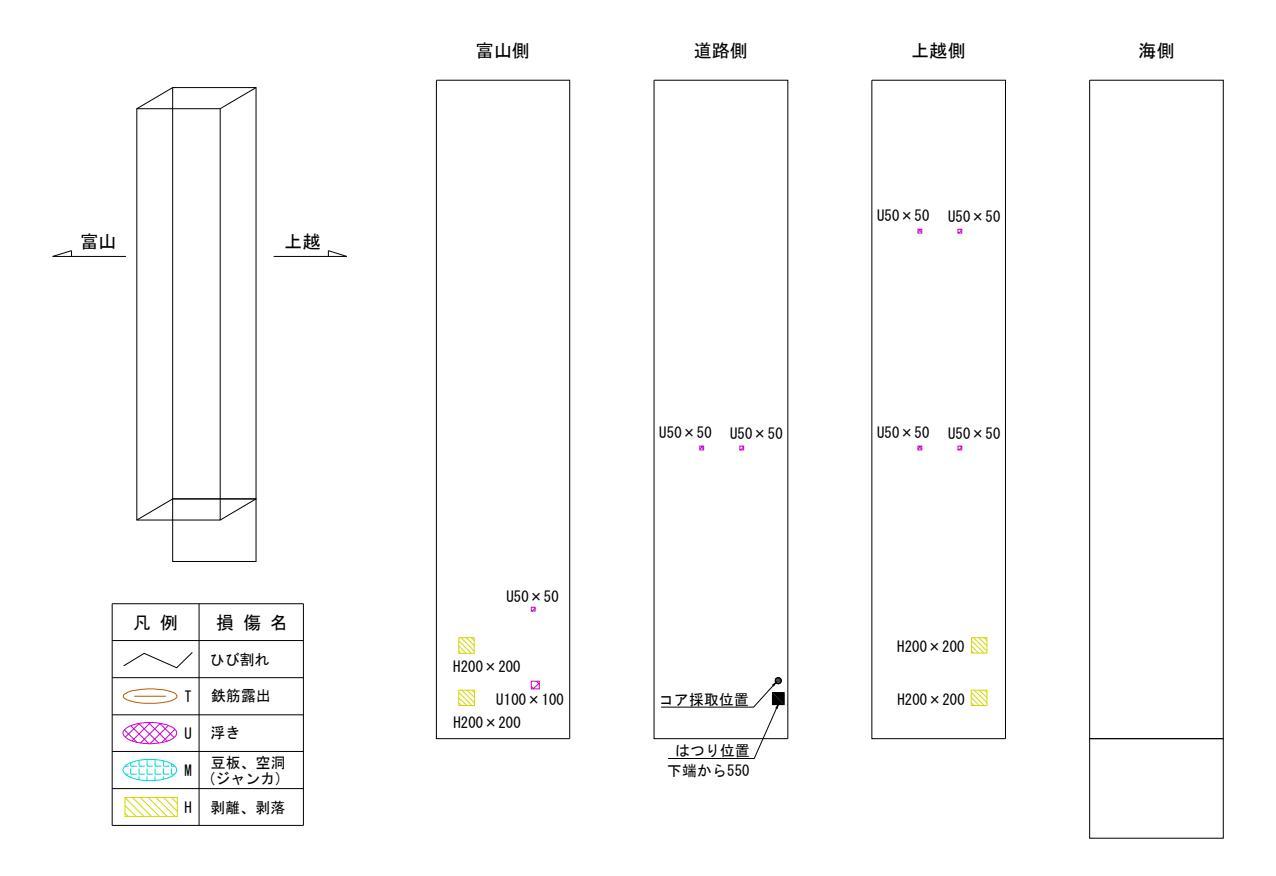
柱 No.	変状状況			
柱 1-3	・Pコン被覆モルタルの浮き			
(プロテクト CIT 塗布)	・ジャンカ			
柱 1-4	・Pコン被覆モルタルの浮き			
(無塗布)	・ジャンカ			
++ 1 5	・Pコン被覆モルタルの浮き			
	・ジャンカ			
(断面修復固所) (プロテクト CIT 塗布)	・コンクリートの浮き			
	・断面補修境界に沿ったひび割れ
