第3回
能登半島地震における土砂災害対策検討委員会

第3回 能登半島地震における土砂災害対策検討委員会 説明資料

令和6年4月25日

国土交通省 北陸地方整備局

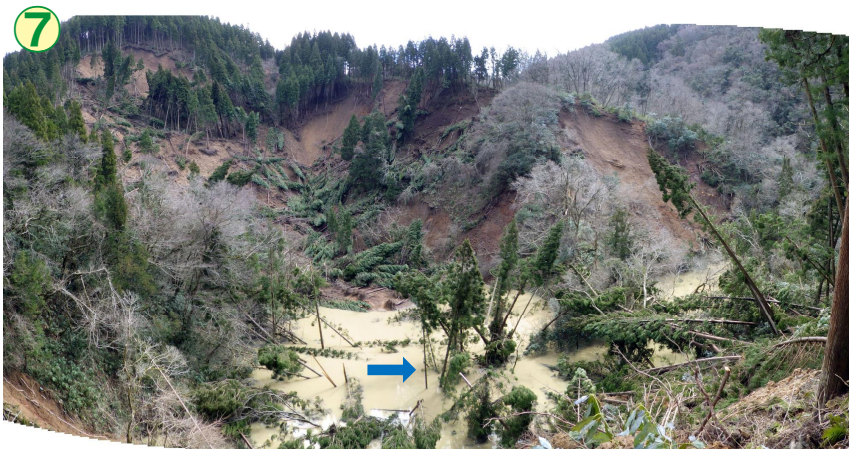
上流湛水池状況(R6.3.27)

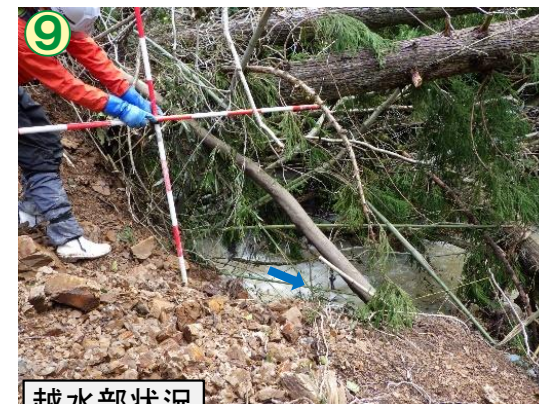
越水部状況
(R6.3.27)

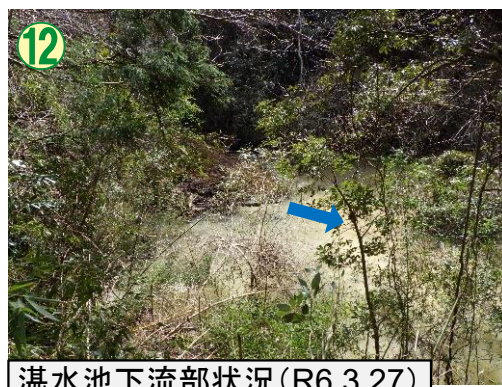
湛水池下流部状況(R6.3.27)
