令和6年能登半島地震における 当面の復旧に向けた施工方針・留意点

令和6年4月26日

国土交通省 北陸地方整備局

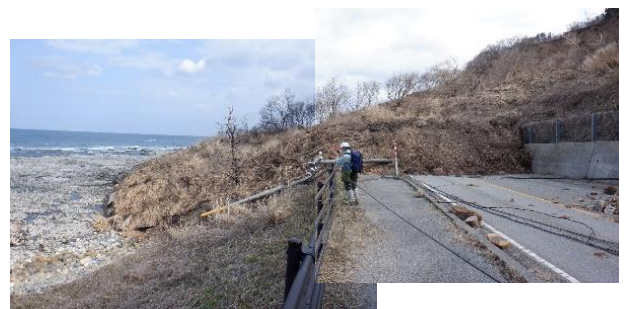
写真2. 千枚田地区崩落土塊

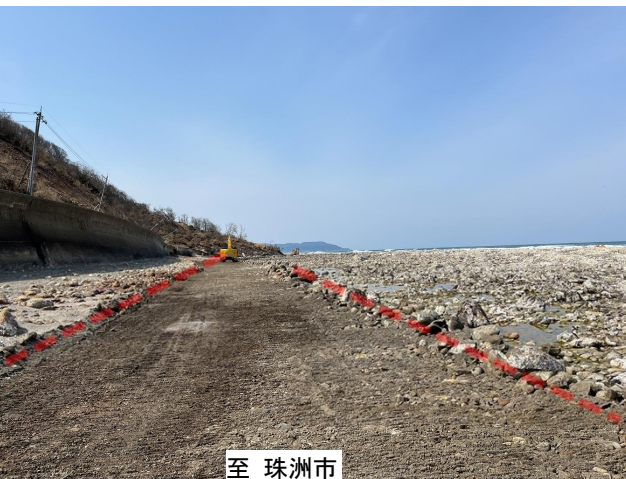
写真3. 海岸隆起部迂回路整備状況（珠洲市側）

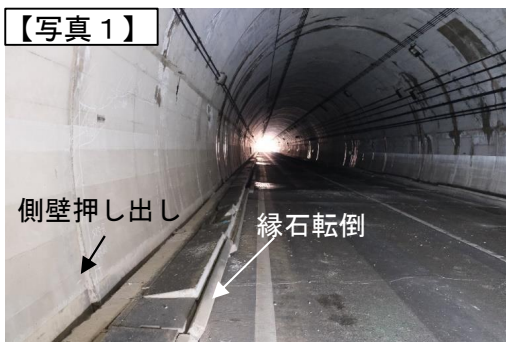
【写真1】

- ①概況調査の結果、坑内進入に対する安全性が確認できたため、詳細調査を実施
- ②輪島側坑口の閉塞状況以外の震災による被災（変状）は、目地部の剥離、縁石転倒が顕著（写真1、写真2）
- ③一部区間で外力性のひび割れが多く発生、側壁の押し出し、舗装版の横断目地の開き（幅6cm）や路盤隆起が見られる（写真1、写真2）
- ④輪島側坑口は、面壁部分のみが破壊された状態で閉塞されている。調査結果（速報）によれば、覆工の損傷は軽微と推定（写真3、写真4）
- ⑤閉塞された輪島側坑口以外の区間については、トンネル全体の健全性は「Ⅲ」と評価される。

写真 1. 側壁押し出し、縁石転倒

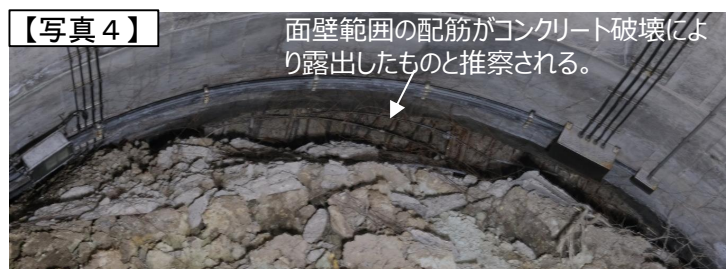
【写真4】

写真 4. 輪島側坑口閉塞部の天端鉄筋露出状況
