令和6年1月23日
北陸地方整備局河川部

令和6年能登半島地震に伴う河道閉塞（土砂ダム）の発生と 対策状況について

河道閉塞等の箇所と対策状況

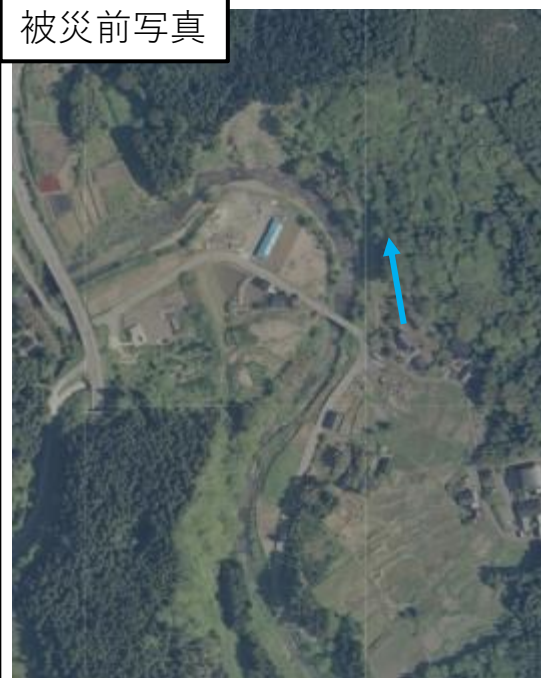
被災前写真

現況において河道は埋塞しているが、既に越流し安定した状態にある。
泥水による浸水被害の拡大の恐れはあるが、決壊による土石流の危険性は無い。
対応工事実施中。

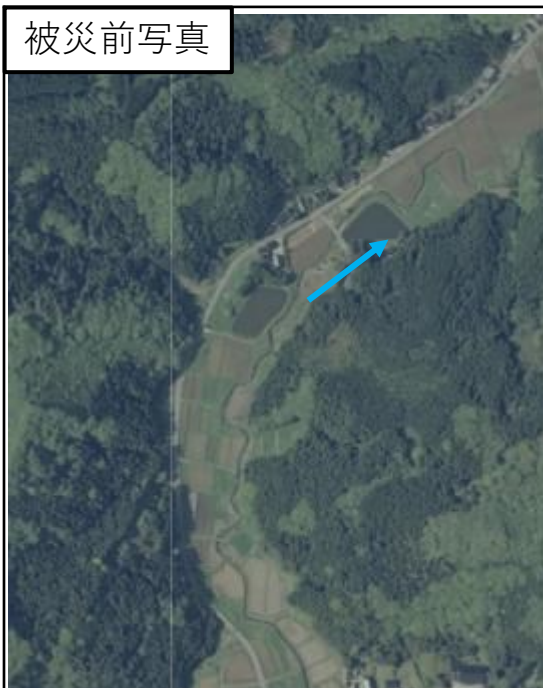
被災前写真

現況において河道は埋塞しているが、既に越流し安定した状態にある。

泥水による浸水被害の拡大の恐れはあるが、決壊による土石流の危険性は無い。

監視カメラを設置予定。

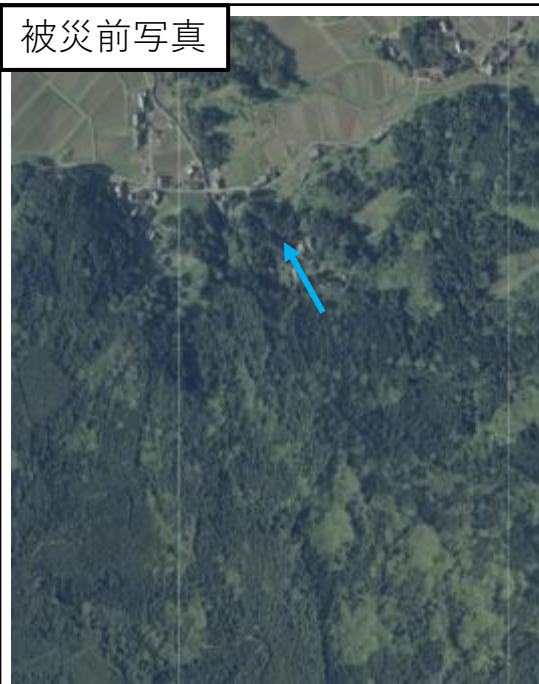
被災前写真

現況において、河道は埋塞しているが、既に越流し安定した状態にあり、決壊による下流への危険性が増している状況にはない。

今後の降雨等により不安定化する場合に備えて、監視体制を整備するとともに、対応工事実施中。

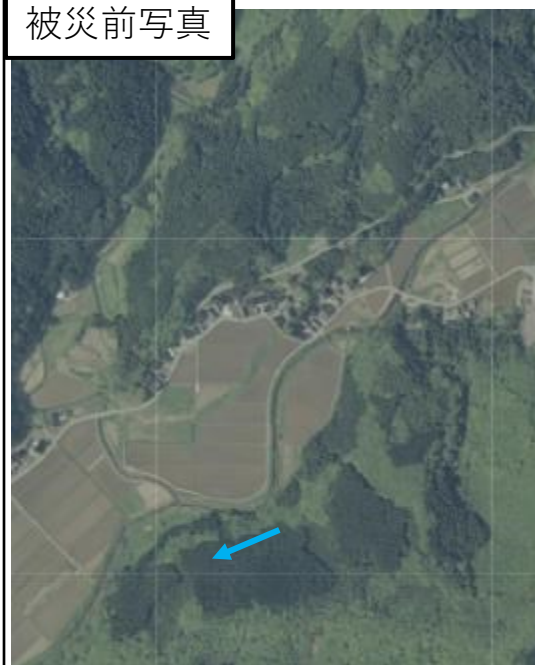
被災前写真

現況において河道は埋塞しているが、既に越流し安定した状態にある。
 泥水による浸水被害の拡大の恐れはあるが、決壊による土石流の危険性は無い。
 鈴屋川の状況を確認するため、下流部に監視カメラを設置済み。
 下流部にて対応工事の準備中。

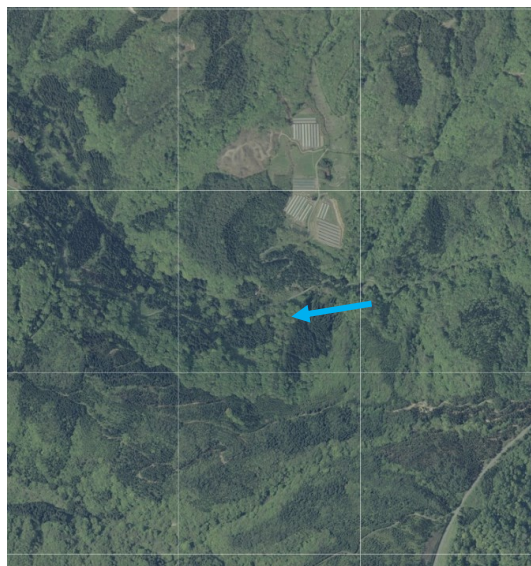
被災前写真

現況において、河道は埋塞しているが、既に越流し安定した状態にあり、決壊による下流への危険性が増している状況には無い。

鈴屋川の状況を確認するため、下流部に監視カメラを設置済み。

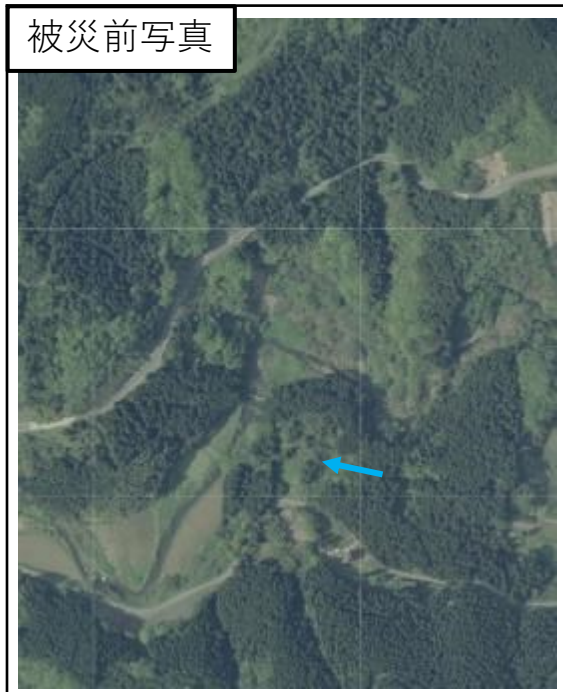
現在の状況：
現況において、河道は埋塞しているが、既に越流し安定した状態にあり、決壊による下流への危険性が増している状況には無い。
鈴屋川の状況を確認するため、下流部に監視カメラを設置済み。

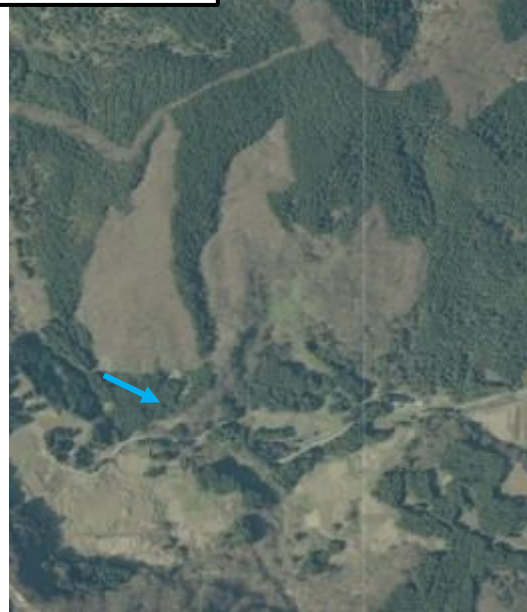
被災前写真

現況において、河道は埋塞しているが、既に越流し安定した状態にあり、決壊による下流への危険性が増している状況には無い。

鈴屋川の状況を確認するため、下流部に監視カメラを設置済み。

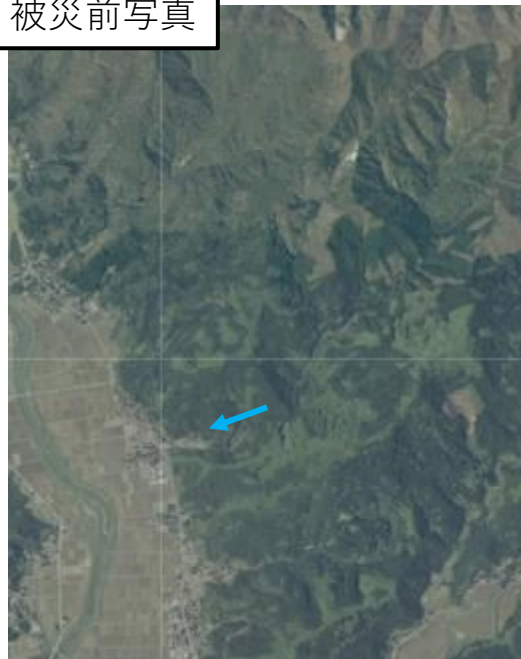
被災前写真

現況において、河道は埋塞しているが、既に越流し安定した状態にあり、決壊による下流への危険性が増している状況には無い。

顕著な湛水は認められないが、渓流の勾配が急であり保全対象も近いことから、寺地川の状況を確認するため、下流部に監視カメラを設置済み。

下流部にて対応工事の準備中。

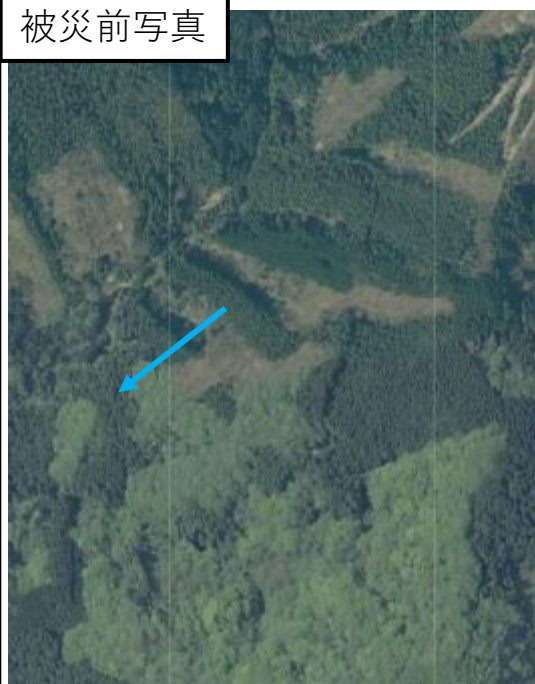
被災前写真

現況において、河道は埋塞しているが、既に越流し安定した状態にあり、決壊による下流への危険性が増している状況には無い。

顕著な湛水は認められないが、渓流の勾配が急であり保全対象も近いことから、寺地川の状況を確認するため、下流部に監視カメラを設置済み。

下流部にて対応工事の準備中。

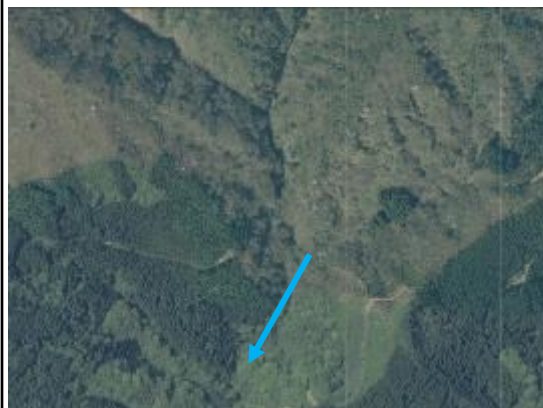
被災前写真

現況において、河道は埋塞しているが、既に越流し安定した状態にあり、決壊による下流への危険性が増している状況にはない。

今後の降雨等により不安定化する場合に備えて、鈴屋川の状況を確認するため、下流部に監視カメラを設置済み。下流部にて対応工事実施中。

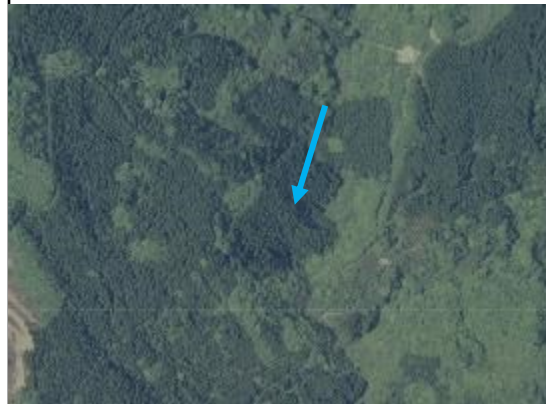
被災前写真

現況において、河道は埋塞しているが、既に越流し安定した状態にあり、決壊による下流への危険性が増している状況にはない。

今後の降雨等により不安定化する場合に備えて、鈴屋川の状況を確認するため、下流部に監視カメラを設置済み。下流部にて対応工事実施中。

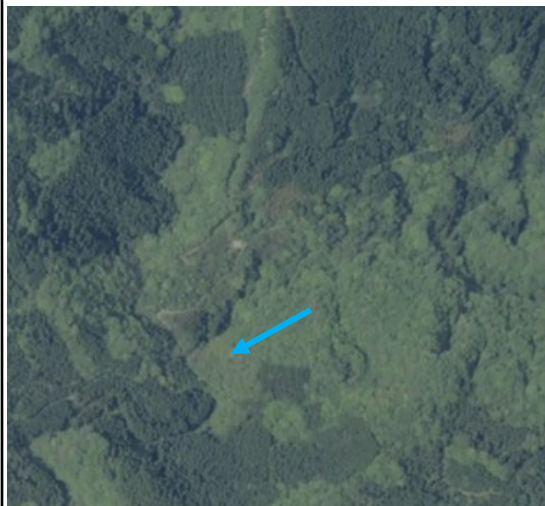
被災前写真

現況において、河道は埋塞しているが、既に越流し安定した状態にあり、決壊による下流への危険性が増している状況にはない。

今後の降雨等により不安定化する場合に備えて、鈴屋川の状況を確認するため、下流部に監視カメラを設置済み。下流部にて対応工事実施中。

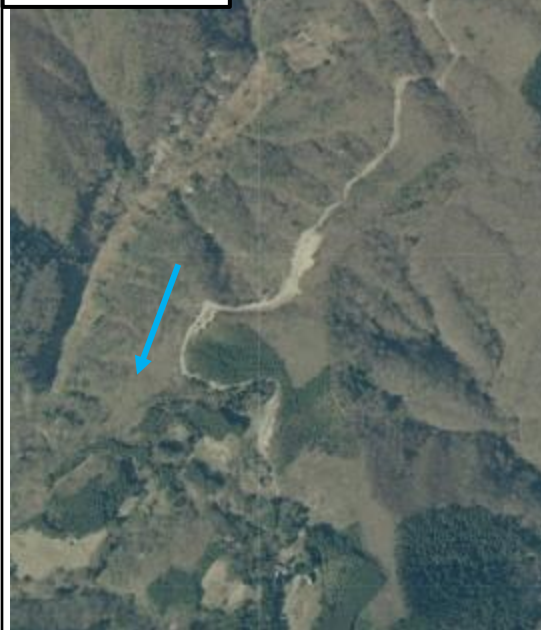
被災前写真

現況において、河道は埋塞しているが、既に越流し安定した状態にあり、決壊による下流への危険性が増している状況にはない（へり調査等では、湛水はほぼ解消されている）。

今後の降雨等により不安定化する場合に備えて、鈴屋川の状況を確認するため、下流部に監視カメラを設置済み。下流部にて対応工事実施中。

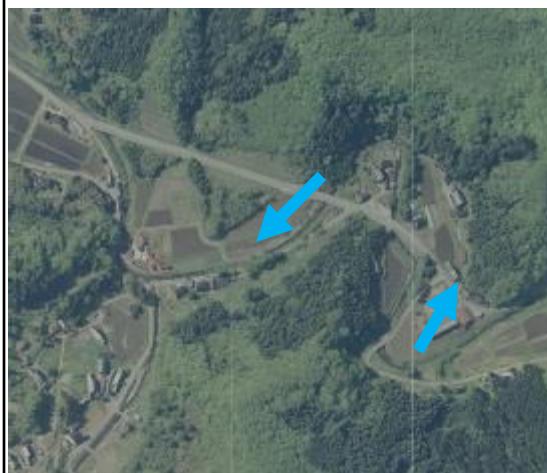
被災前写真

現況において河道は埋塞しているが、既に越流し安定した状態にある。
泥水による浸水被害の拡大の恐れはあるが、決壊による土石流の危険性は無い。
対応工事実施中。
