| 課 題 名 | 急峻で狭隘な斜面に対する現場の対策・工夫について | | | | |
| 工 事 名 | 貯水池法面進入路整備工事 | | | | |
| 施 工 業 者 名 | 株式会社 岡部 | | | | |
| 工 事 場 所 | 南砺市利賀村北豆谷地先 | | | | |

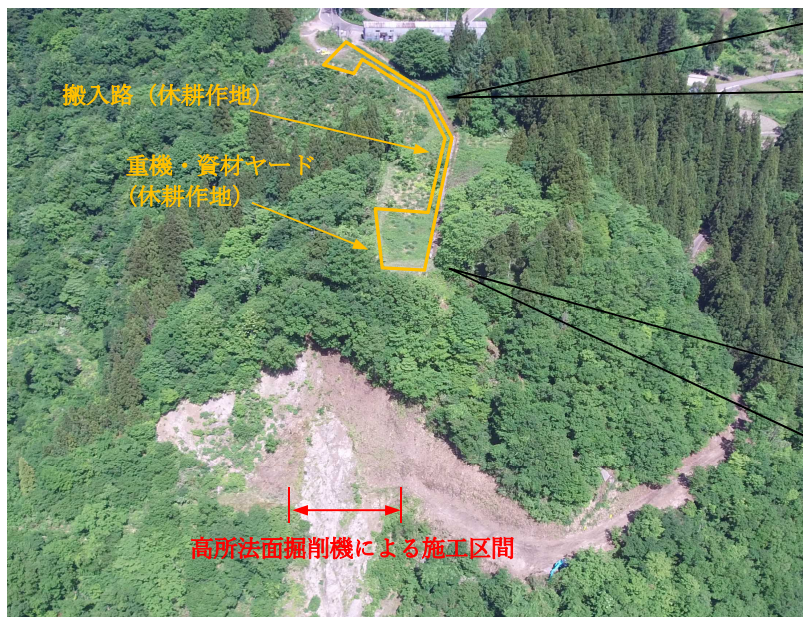
写真8 【搬入路および重機・資材ヤード：全景】

- ・休耕地が搬入路等に利用可能か調査・計画を行った
- ・休耕地を本工事の重機・資材ヤードとして利用できるように、地元地権者に説明・交渉を行った
- ・下方の崩壊斜面を回避し、斜面上部に位置する休耕地を利用することで安全かつ早期に重機・資材を搬入することができた

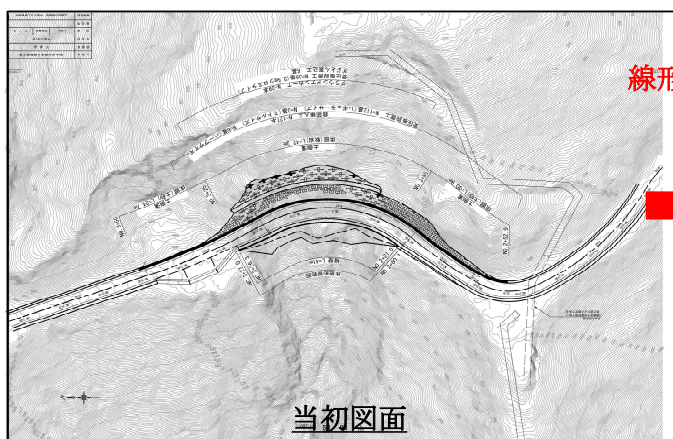
図2 【林道線形検討平面図：当初】

- ・当初計画の擁壁工では、床掘幅が大きいため、床掘量の増大や工期遅延が懸念された
- ・良質な地山（岩）を必要以上に掘削するため、経済性や斜面安定性に欠ける恐れがあった
- ・地山掘削量を最小限とした道路線形や安全性・施工性・経済性に優れた擁壁構造の検討が必要であった

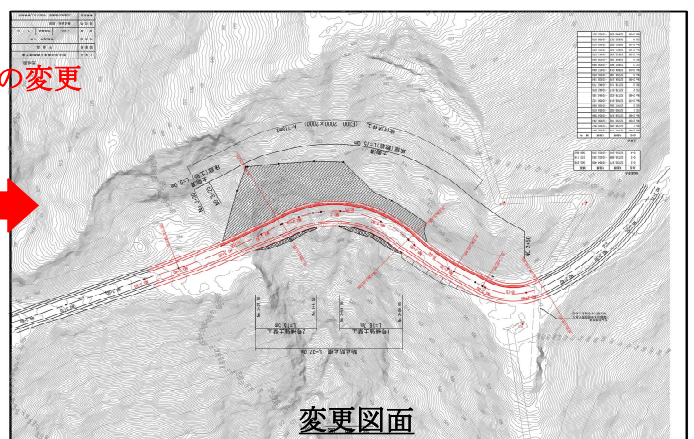
図3 【林道線形検討平面図：変更】

- ・擁壁位置をできる限り谷側に移動した（道路線形を変更）
- ・道路線形見直しにより、床掘土量が約〇割低減した。

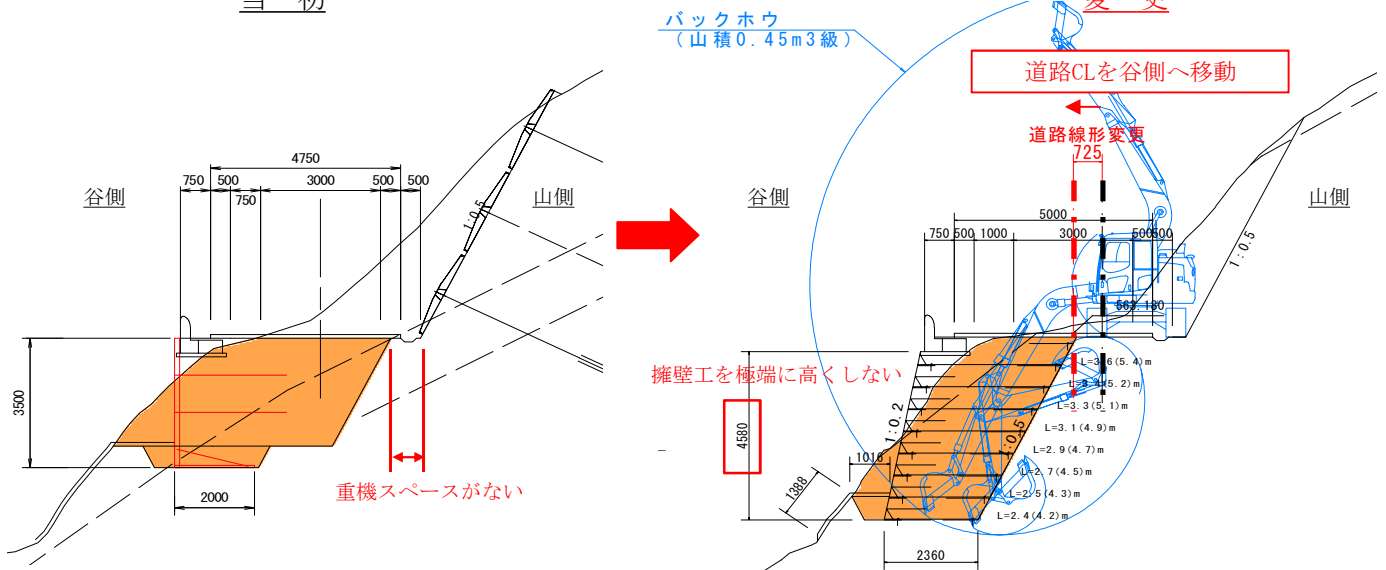
図4【林道擁壁構造検討図】

- ・擁壁高さは極端に高くせず、標準機械(バックホウ0.45m3級)で施工できる位置を考慮した(重機スペース等の確保)

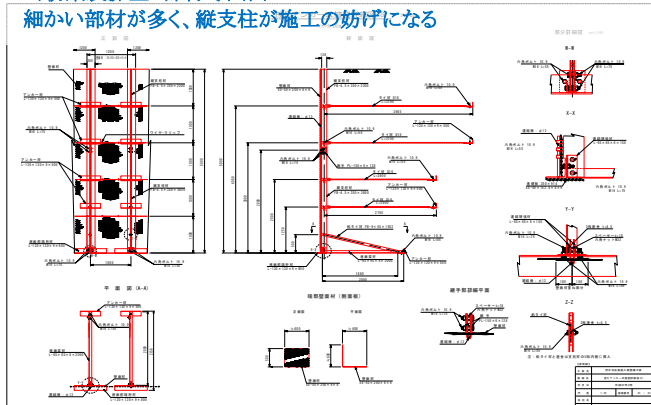
図5【補強土壁構造図】

縦支柱材や大きな控え(斜)材等がない  
施工性が格段に向上

- ・床掘幅が少なく、曲線半径の小さい新技術「ジオテキスタイル拘束土壁工法KK-130036-VE」を提案した
- ・床掘幅が小さいことで、背面上部に重機・作業スペースが確保でき、土工量が減少した
- ・擁壁構造(鋼製)の見直しにより、支障になる縦支柱などが不要となり、施工性が格段に向上した
- ・軽量部材で切断加工が容易である。
- ・土工量減少、擁壁工の施工性アップにより当初より約50日間の工期短縮になった

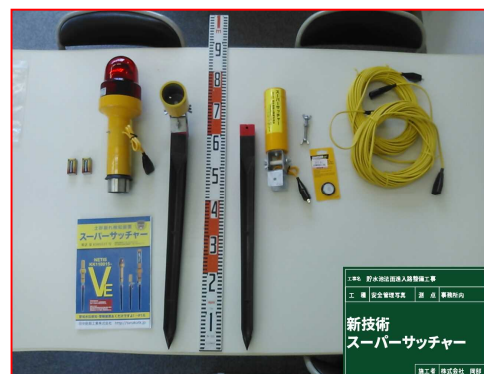
写真16～22【斜面安全対策状況】

- ・斜面を掘削時に岩盤が風化しており、切土表層部の小崩壊が発生した。再び小崩壊や滑落等が発生する懸念があり、斜面に対する安全対策が課題であった

- ・斜面安全対策として、土砂崩れ検知・警報機「スーパーサッチャー」(KK-110015-VE 活用促進技術)を設置し、安全・危機管理体制の強化を図った  
(センサー本体が斜面の変位を感知し、異常があれば警報機が作動する)
- ・大雨後には、光波測距儀・反射シートによる地山観測(ノンプリズム方式)も実施し、更なる安全強化を図った
