- 平成27年度新潟県内で実施した点検・補修における好事例・気づきについて事例紹介

- 平成27年度富山県内で実施した、点検・補修における好事例・気づきについて事例紹介

- 平成27年度の橋梁点検で実施した、点検・補修における好事例・気づきについて事例紹介

- NEXCO中日本で実施している点検・補修における好事例・気づきについて事例紹介

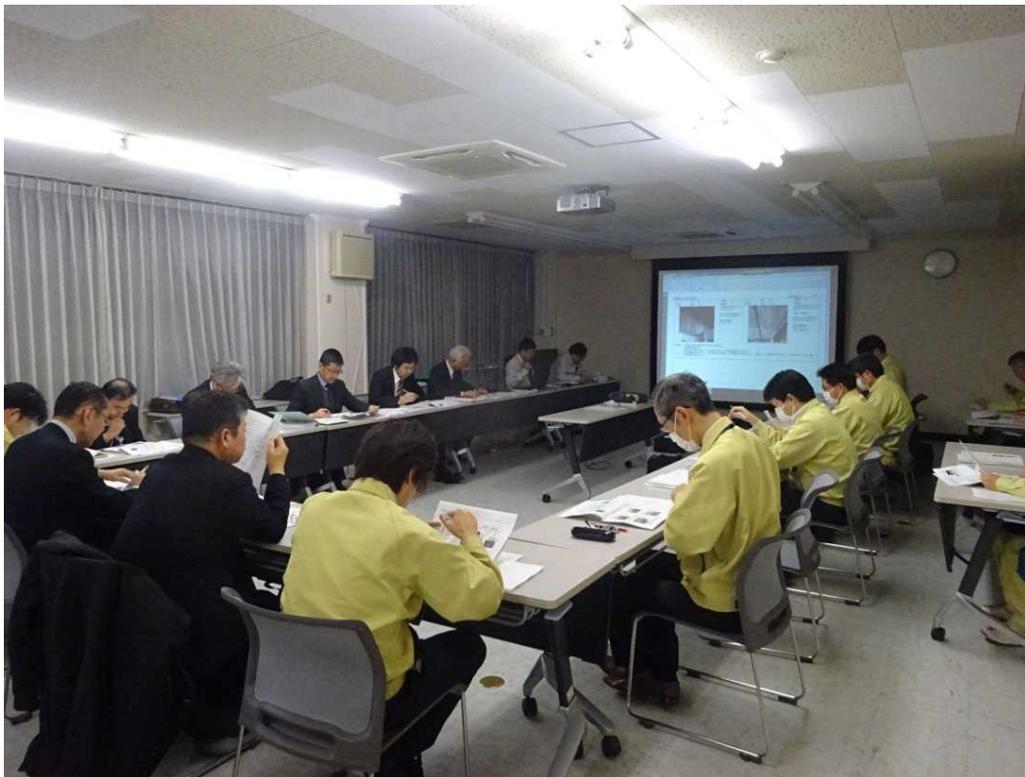
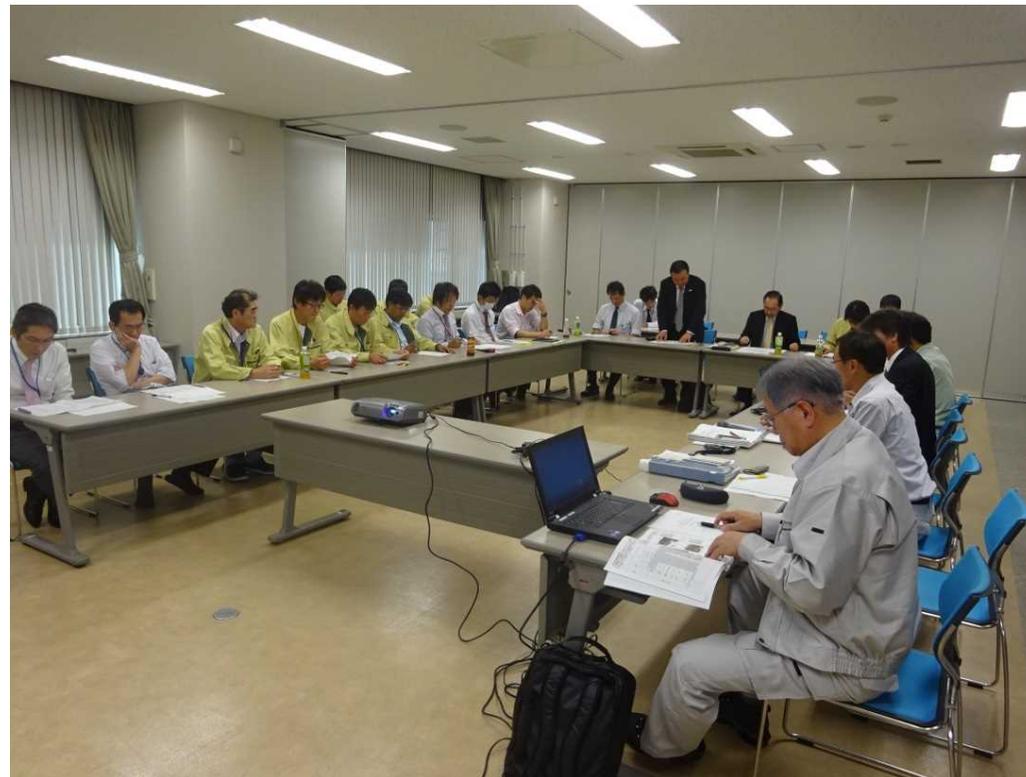
① 橋梁評価会議）本局、北陸技術事務所、道路管理者である各事務所及び出張所、そして点検業務受注者、評価業務受注者の合同で、点検結果と評価について議論する場を設けた。（全事務所を対象）

- 事務所、出張所で管内の橋梁の状況（損傷状況）を確認し、情報共有を図ることができた。
- 橋梁の損傷が、なぜこの健全度と判定されるのかを議論し、疑問点を解消する場とすることができた。
- 北陸地方整備局管内の点検結果のレベル（判定区分等）の統一が図れた。
- 若手職員の橋梁の損傷、健全度評価に関する研修の場として活用することができた。

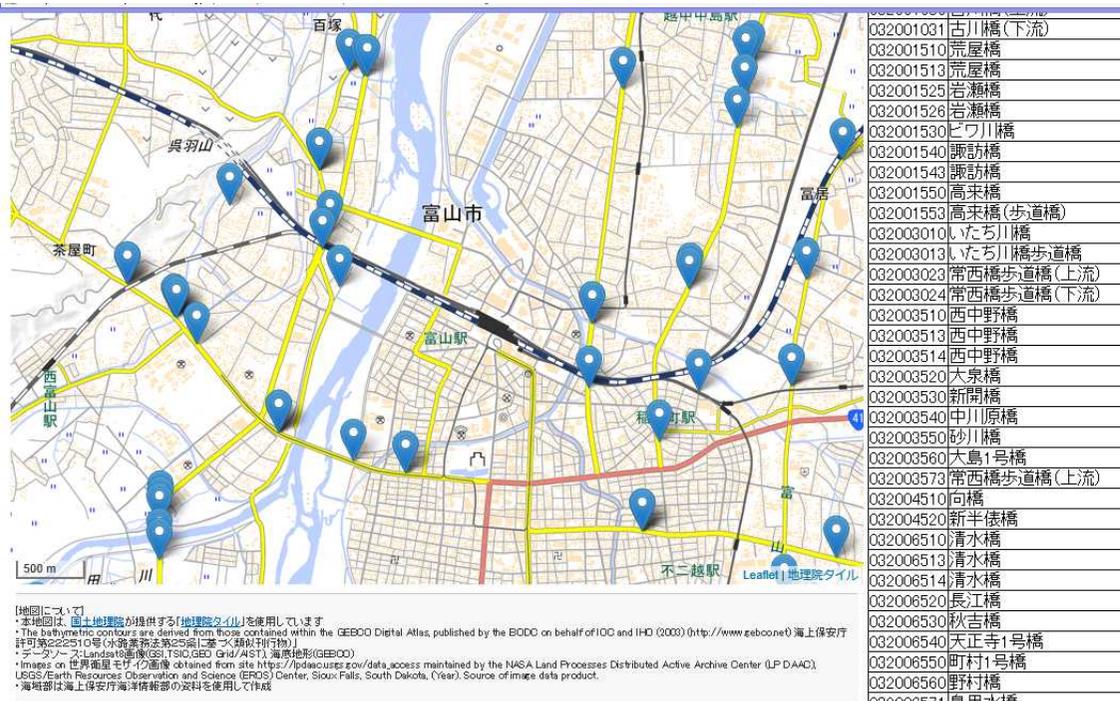
②位置表示）緯度経度のデータをもとに国土地理院の地図上に表示されるよう、橋梁維持管理システムを改良した

小規模の橋梁の数が多く、位置までは把握がむづかしい...

実際の位置を地図上に落としても、地図が更新されると、新たに修正する手間がかかる...

- 地図を更新する費用が掛からないため経済的である。
- 橋梁の位置が視覚的にわかり、路線ごとの橋梁数について把握できる。
- 次回点検する際に、橋梁の点検の見落としがなくなる。

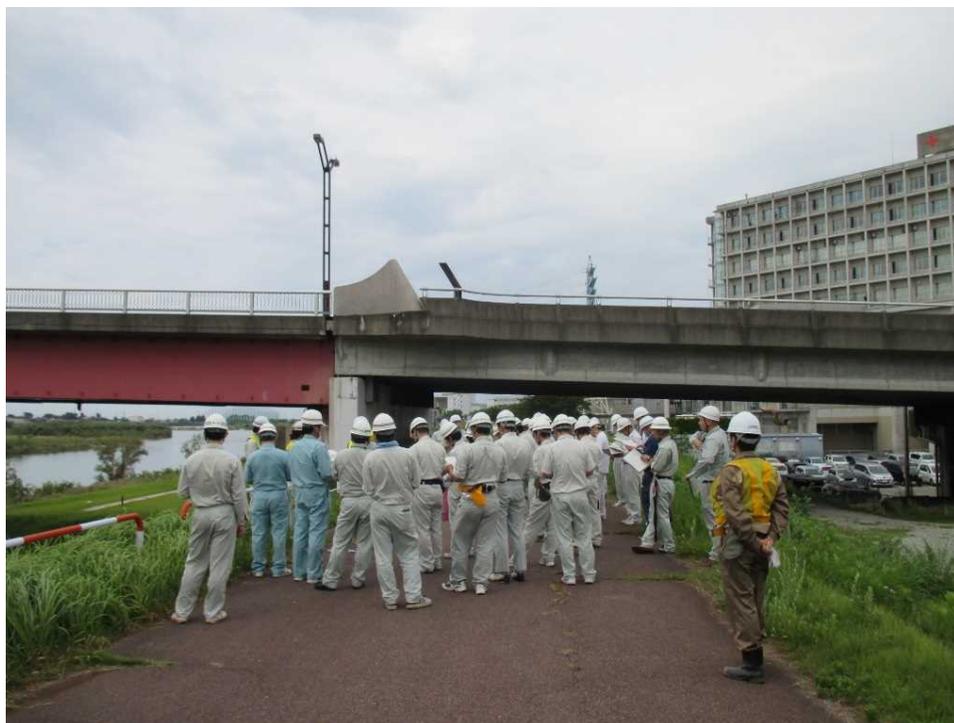
## （③橋梁点検研修）県・市町村合同の実施事例

現地の点検は職員が実施することが少なく、どのような段取りで行っているかイメージがわからない...

橋の構造や種類によって点検時に注目する点が異なる...

- 実際に橋梁点検を受注している建設コンサルタントが講師をしていただいたことで、橋の構造や種類によって点検時に注目するポイントがわかった。
- 県・市町村合同で研修を実施することで、診断のレベルを合わせることができた。
- 鋼橋とコンクリート橋同時に実施することで、橋の種類による違いも把握できた。

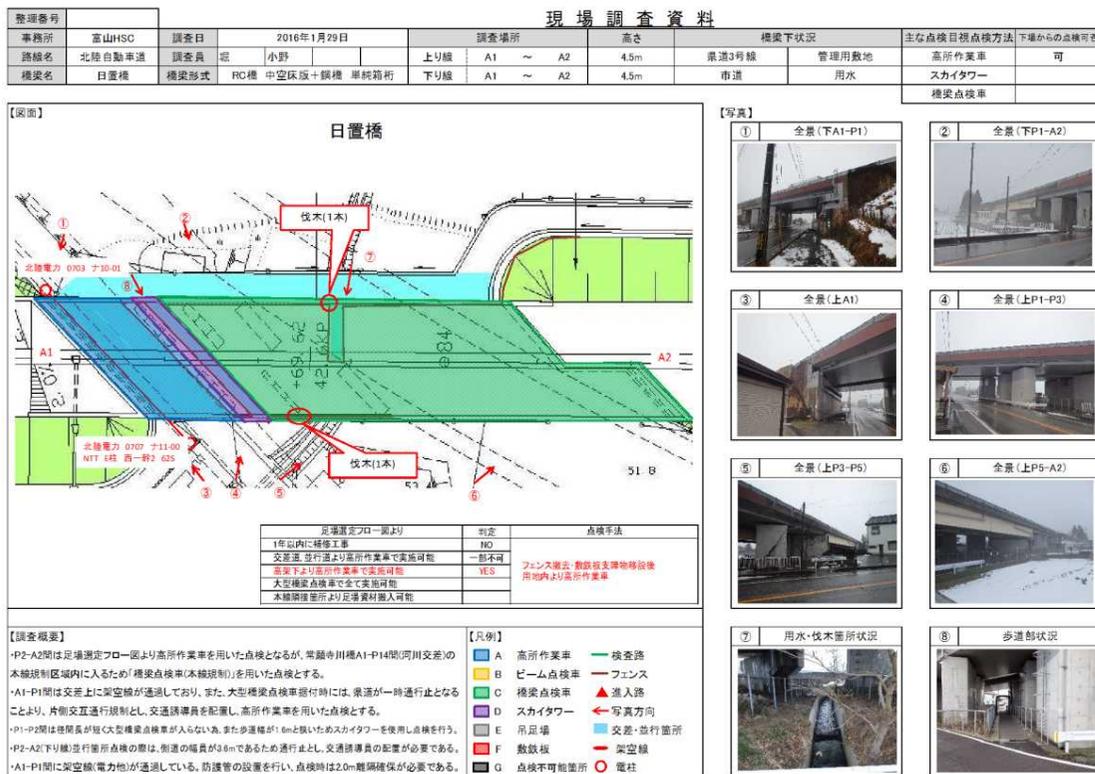
（②点検現場調査資料の作成）点検する全ての橋に、点検方法、規制方法、横断物等点検時の支障物件・留意事項等を図1枚にまとめた

- 交差条件を示す
- 点検支障物件を示す
- 総合的に経済的な点検方法が示されている
