# 第1回 神通川堤防調査委員会資料

平成30年8月9日

国土交通省  
北陸地方整備局  
富山河川国道事務所

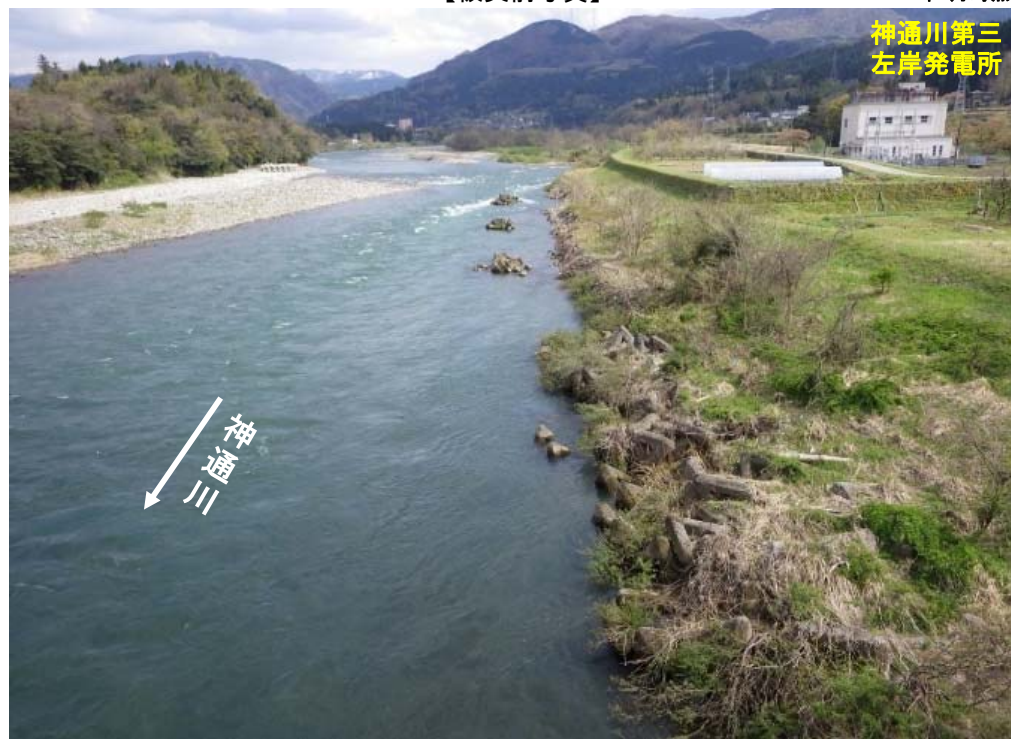
#### ◆被災状況（神通川左岸22.4k付近）

- 今回出水において、7月6日11時過ぎに河川巡視にて神通川の葛原地先（左岸22.4k付近）で、堤防断面の欠損（L=約100m）が確認された。
- また、堤防欠損箇所の上流約160mにかけて護岸・根固めブロックが流出しており、被災延長は約260mである。

2018年7月7日 7:00時点

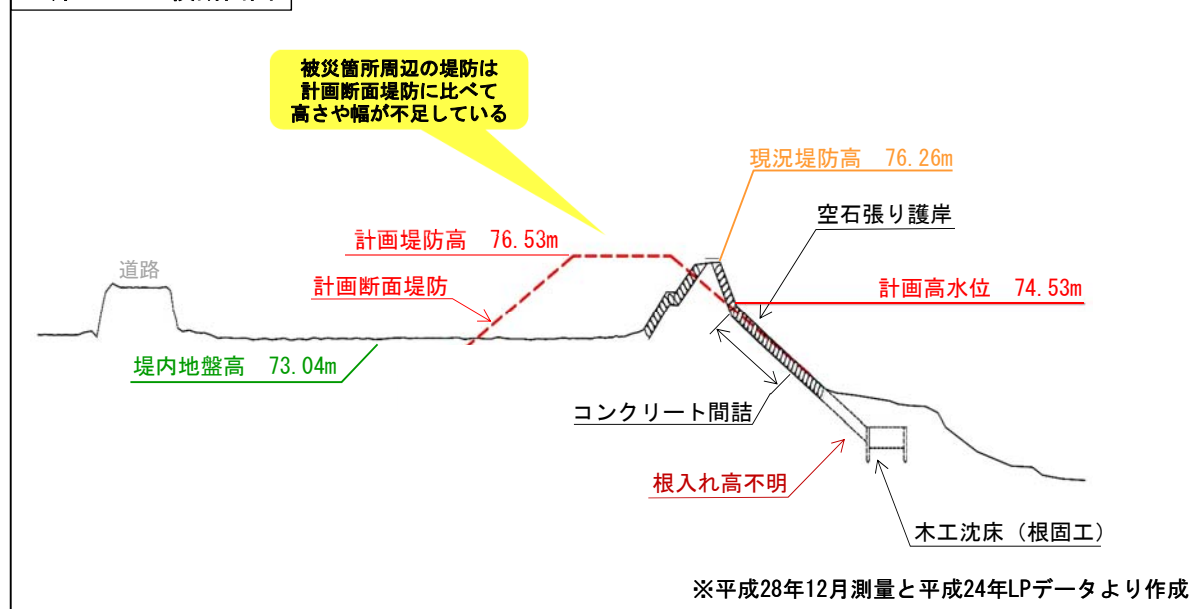
## 左岸22.6k 横断面図

- 被災箇所周辺の堤防は計画断面堤防に比べて高さや幅が不足している区間である。
- 左岸22.6kの堤防前面は空石張り護岸で上部にはコンクリート間詰が施工されている。護岸基礎の根入れ高は不明であるが、根固工として木工沈床が確認されている。
- 河床材料は砂利および玉石・巨礫で構成されており、出水前後で大きな変化は確認されていない。

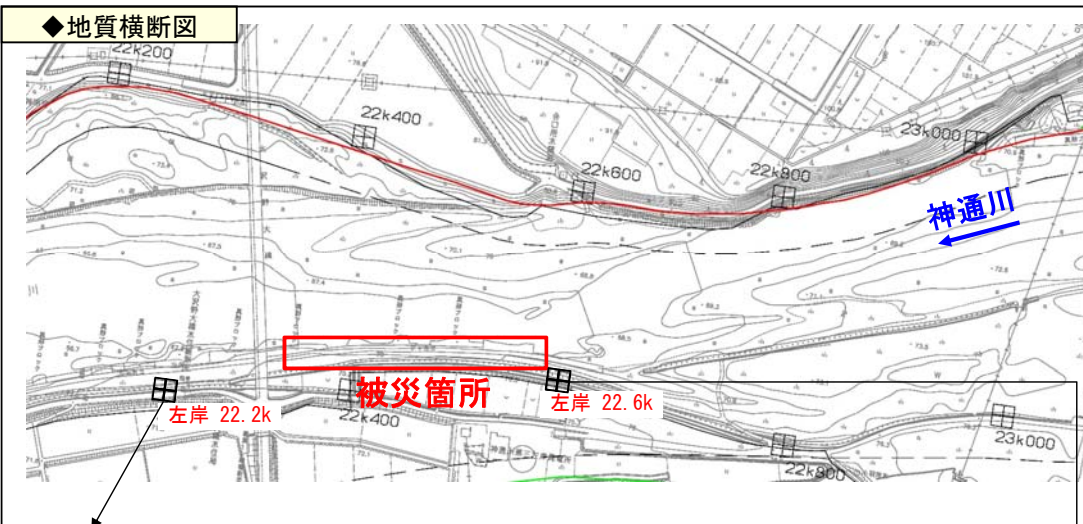
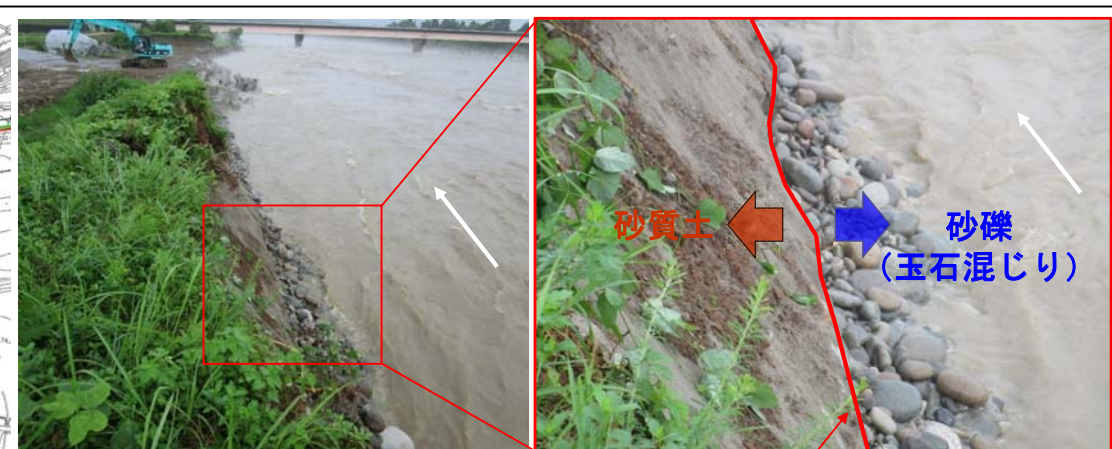
- 被災箇所周辺の地質構成は、左岸22.2k地点では表層から3m程度がφ80～150mmの玉石を含むφ30～40mmの円礫を主体とした堤体盛土である。盛土直下はφ100mmの玉石を主体とした玉石混じりの砂礫層、以深は泥岩層が分布している。
- 左岸22.6k地点では、表層から4m程度がφ30mm前後の垂角礫を含む細砂を主体とした堤体盛土である。盛土直下はφ80mm～100mmの玉石を主体とした玉石混じりの砂礫層、以深は泥岩層が分布している。

土質の境界位置（高さ）は、  
ほぼ堤内地盤高と一致する。

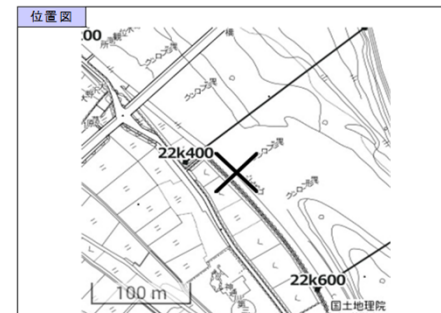
| 記事 | 河岸の状況。(目的別巡視) 大沢野大橋の上流左岸の「蛇籠」が破損し、玉石が崩れている。 | | | | | | |

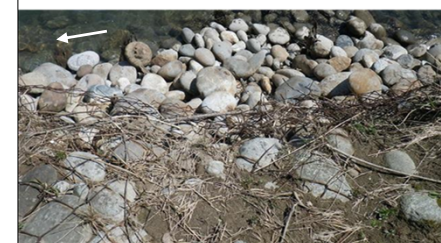
コメント 蛇籠が崩れている。

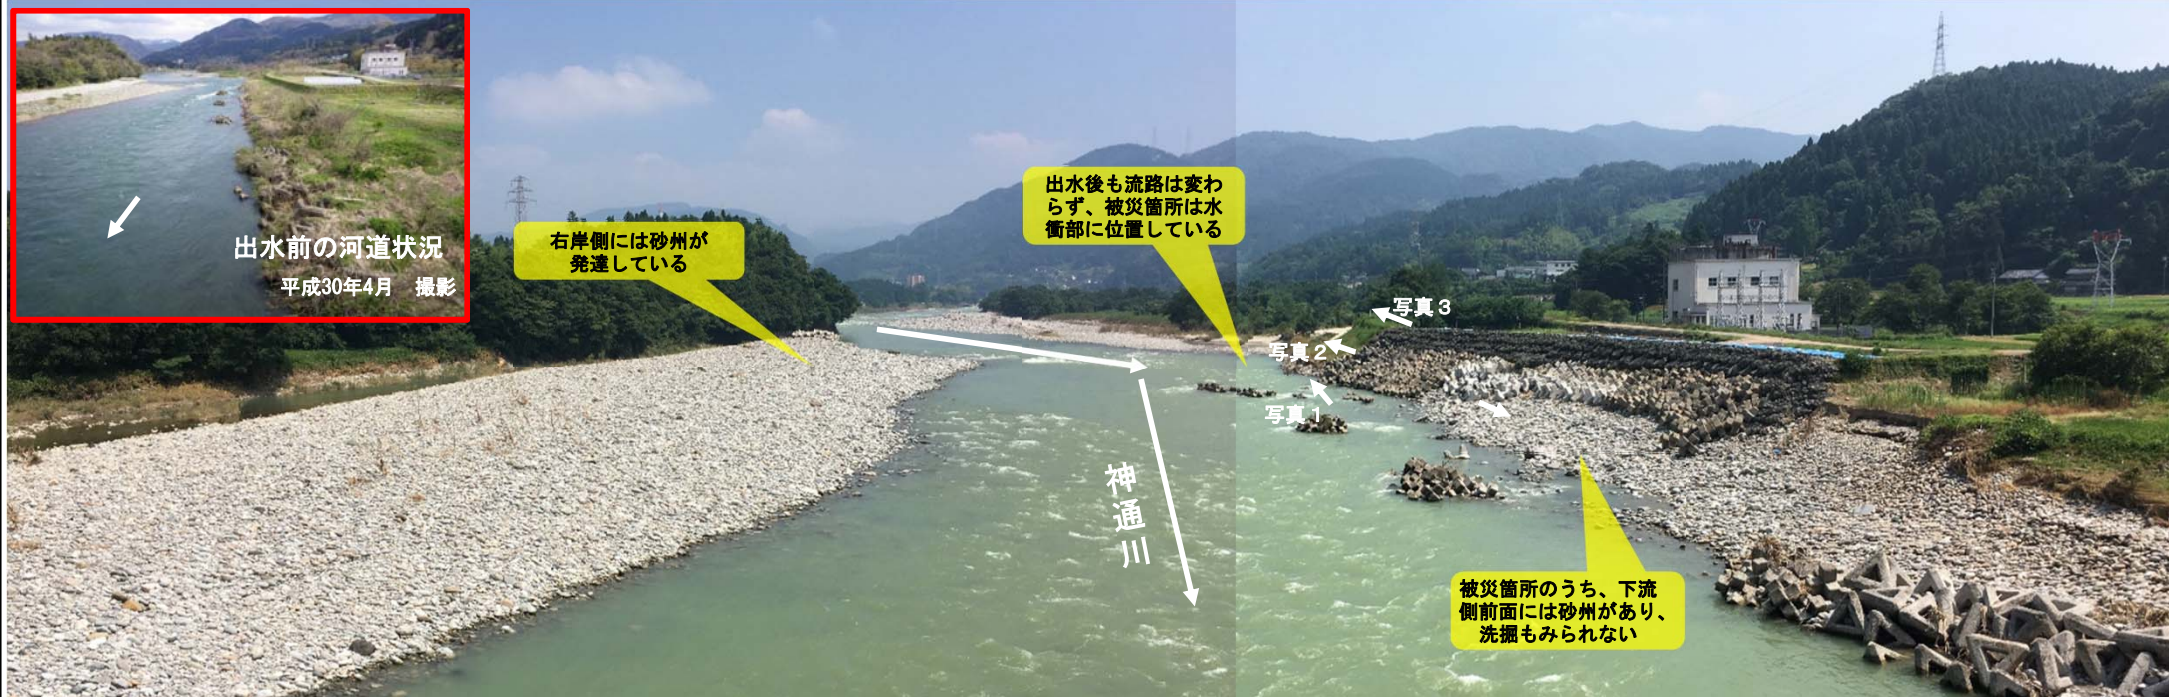
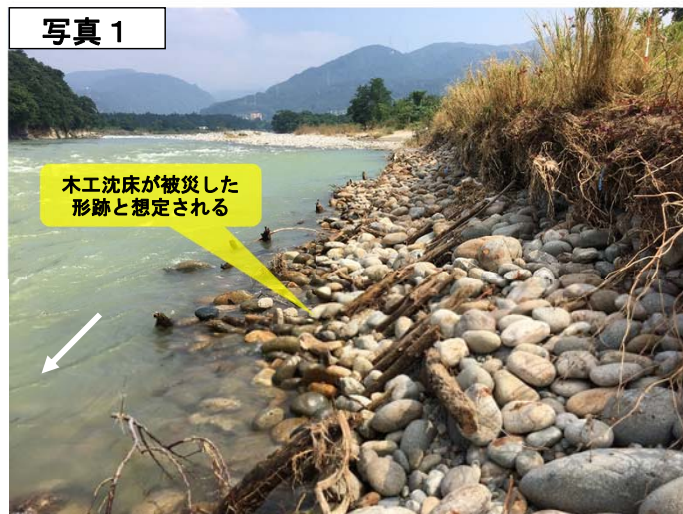
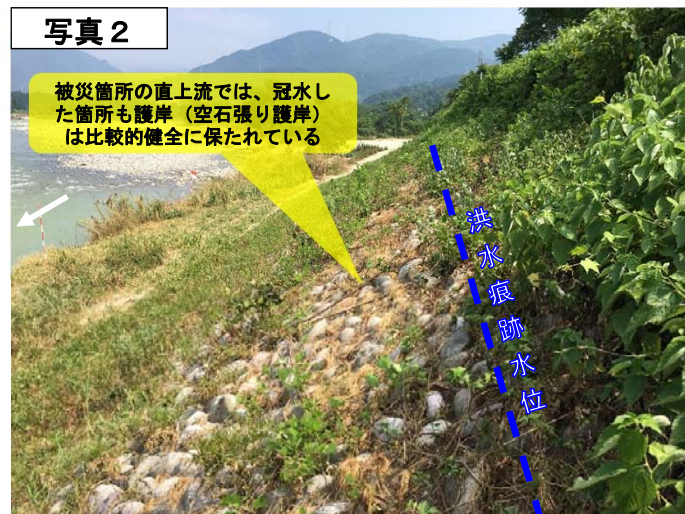
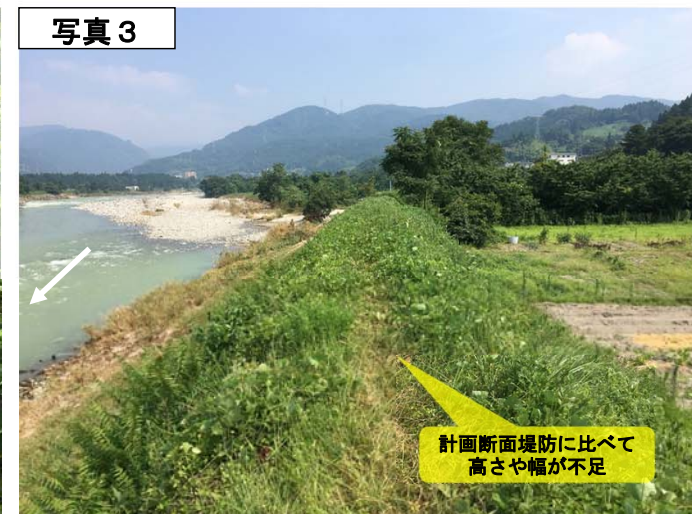
- 被災箇所周辺の滞筋・流路・砂州の位置等については、洪水前後で大きく変化していない。
- 堤防欠損箇所の上流側では木工沈床が被災した形跡が確認された。

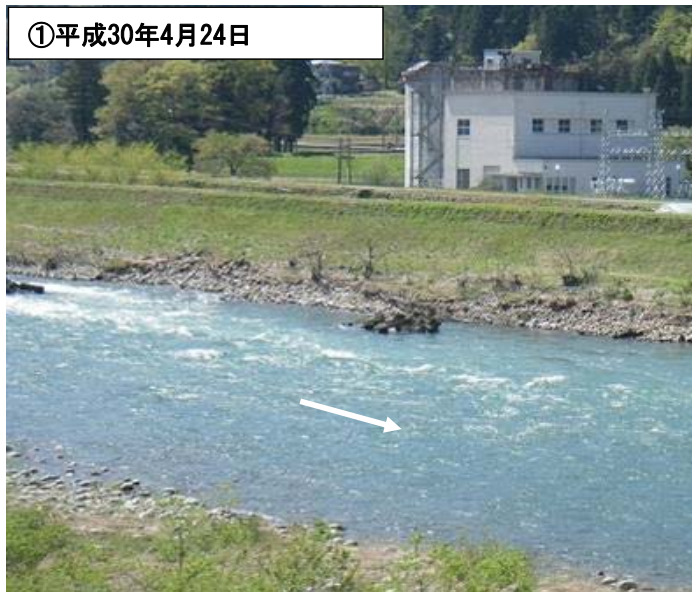
①平成30年4月24日

被災前の状況

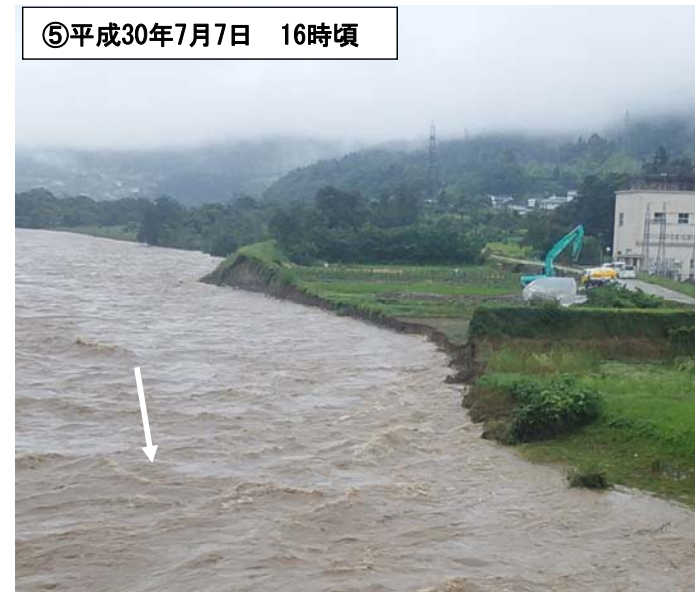
⑤平成30年7月7日 16時頃

緊急復旧作業再開時の状況

- 今回出水において、7月6日11時過ぎに堤防断面の欠損が確認され、その後7月6日23時頃に氾濫注意水位を超える洪水のピークを迎えた。
- その後24時間体制で緊急復旧を行い、7月11日18時頃に復旧が完了した。

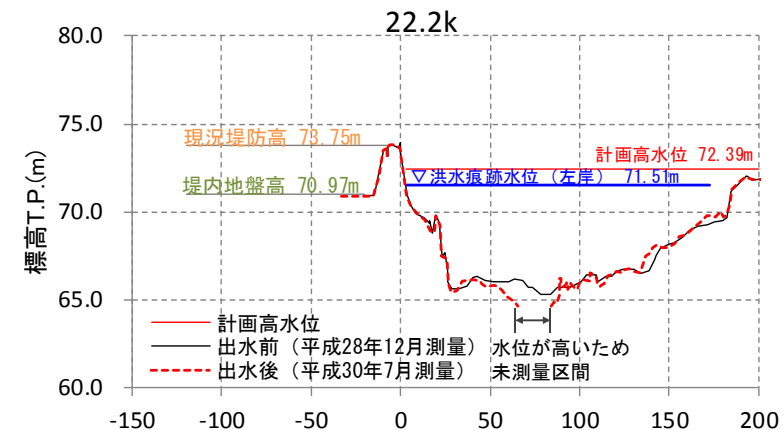
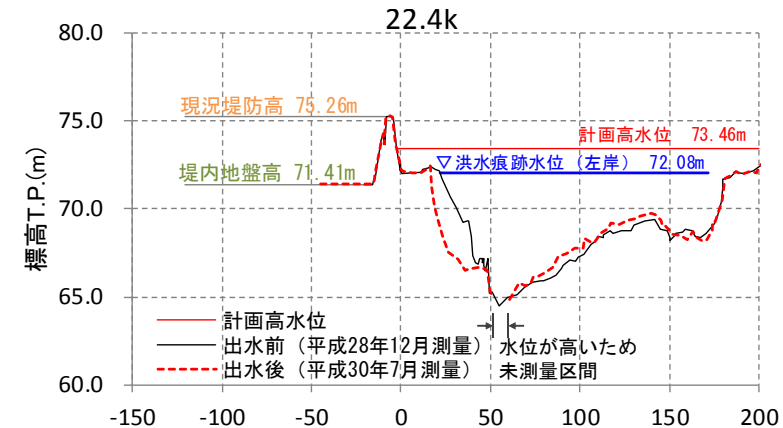
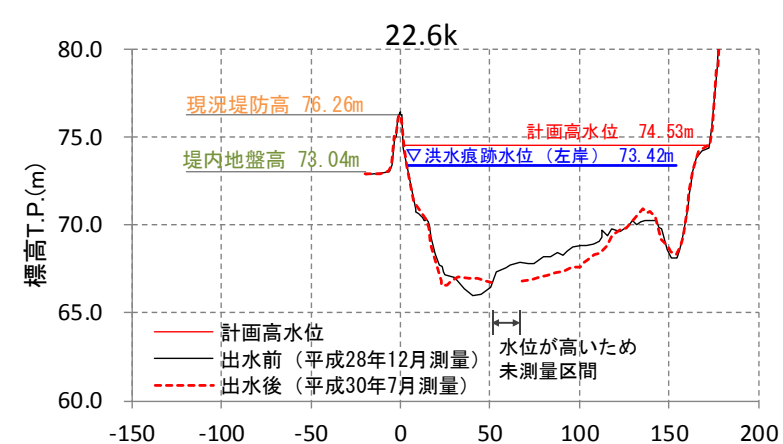
- 洪水痕跡水位は概ね堤内地盤高相当であり、堤防天端高を下回っていた。
- そのため、越水による堤防欠損の可能性はないと考えられる。

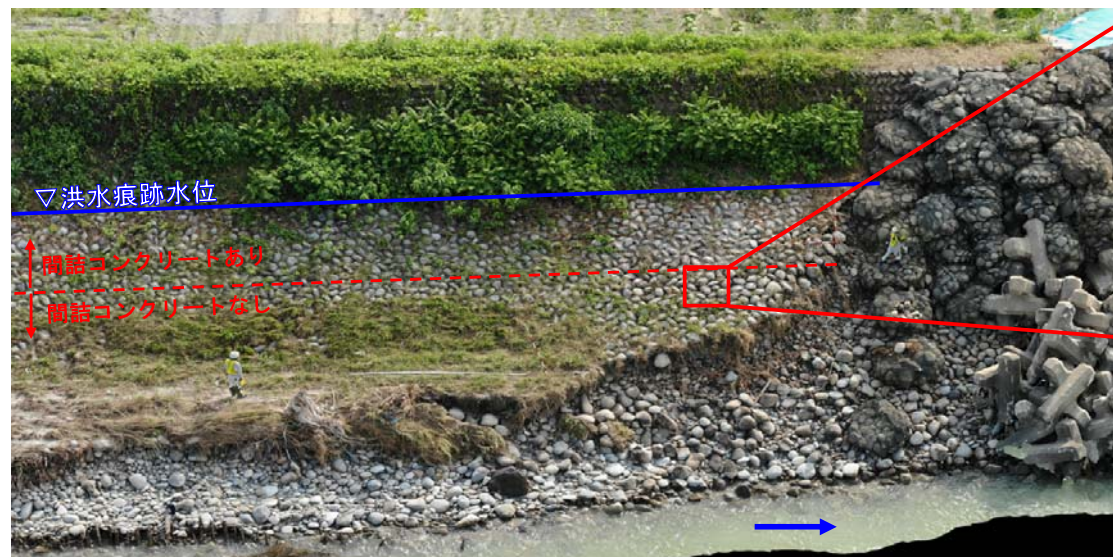
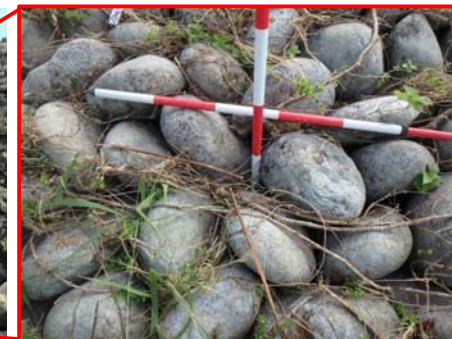
- 護岸の力学設計法に基づき、既設の空石張り護岸の安定性を照査したところ、今回出水時の掃流力に対する安定性は確保されていた。
- そのため、堤防への水あたりによる護岸の掃流（めくれ）破壊によって堤防が欠損した可能性は低いと推察される。

平均礫径：0.38  $\geq$  0.364 (30%の割り増し安全率考慮)  
⇒掃流力による破壊は生じない

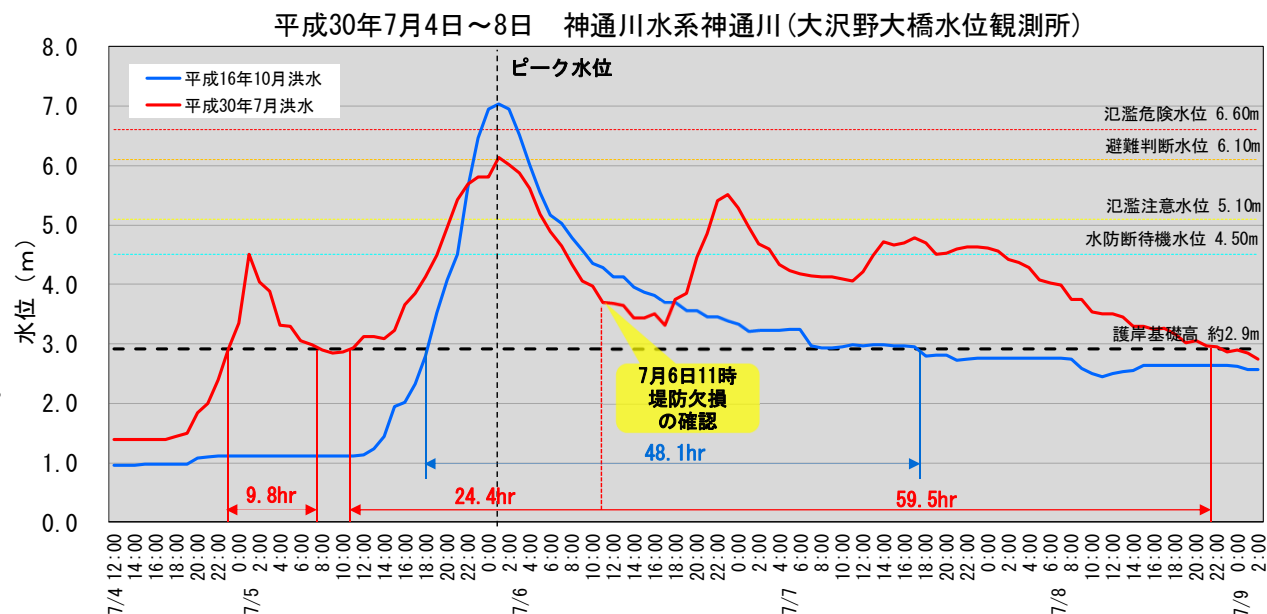
- ・ 今回の出水では、平成16年10月洪水と比較して、護岸が冠水した時間が合計で約2倍と長かった。
- ・ 堤防の欠損が確認された7月6日11時以降も2日以上に渡って高い水位が継続した。

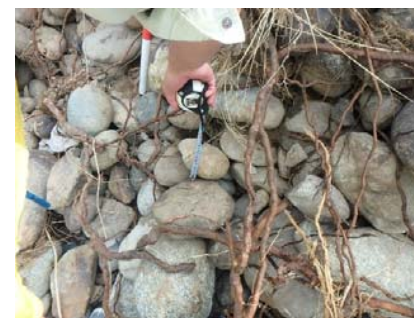
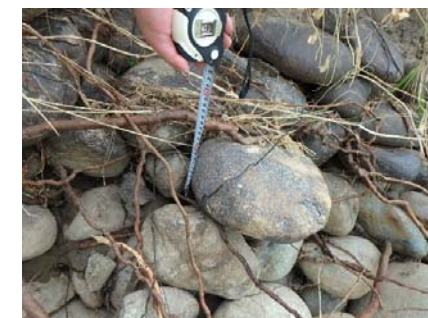
- 今回の出水において、大沢野大橋地点の基礎ブロックが冠水した時間は平成16年10月洪水よりも約2倍と長かったため、出水後の護岸の状況および堤体材料を確認した。
- 出水後に堤防欠損箇所上流の護岸の状況を調査した結果、空石張り護岸の玉石間の一部には空隙が見られたが、玉石の噛み合わせはしっかりとしており、比較的健全に保たれていた。
- また、既設空石張り護岸の堤体材料が吸い出しを受けて、堤体及び護岸が陥没等している箇所は見当たらなかった。
- 堤体材料はΦ10cm程度以上の礫が主体となっていることから、吸い出しによる堤防欠損の可能性は低いと推察される。

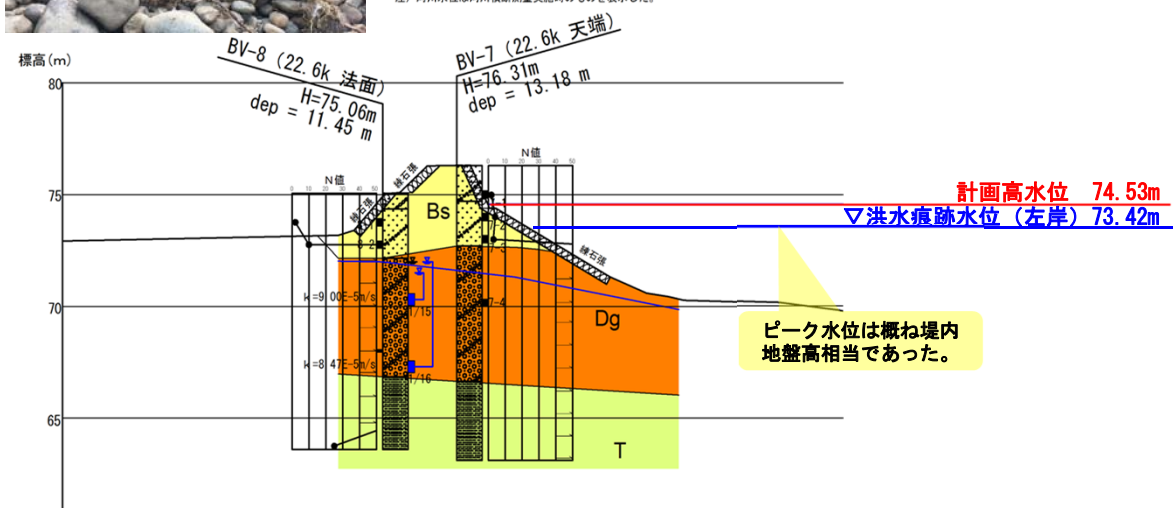
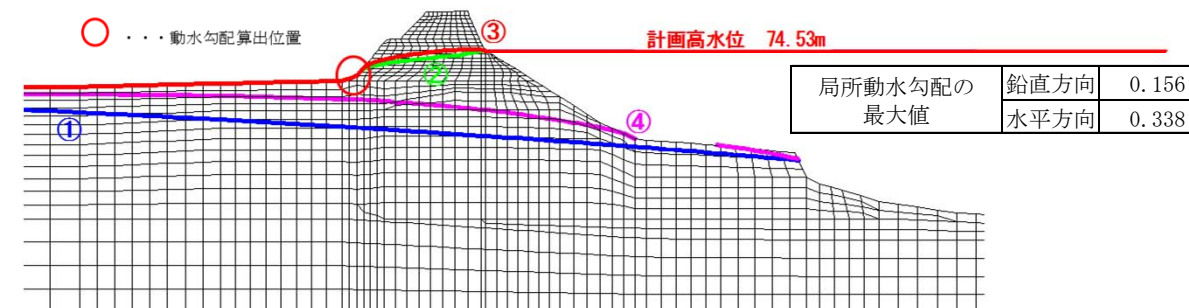
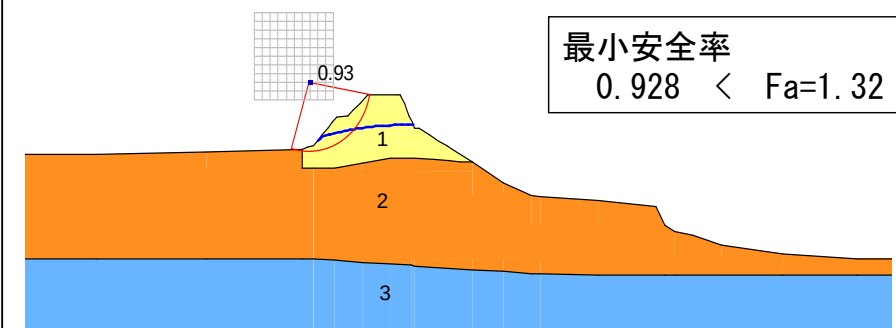
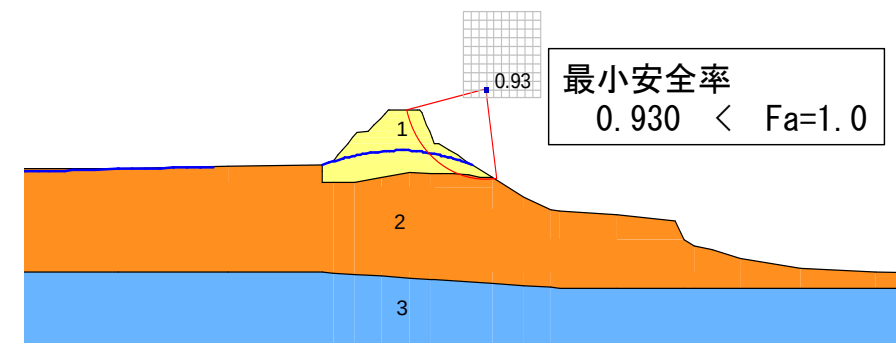
- 計画洪水を外力とした浸透に対する堤防の安全性の評価結果は、パイピングは問題ないものの法すべり（川表・川裏）の安定性は照査基準未満であった。
- しかし、今回の出水におけるピーク時水位は堤内地盤高相当であったことも踏まえると、浸透による堤防欠損の可能性は低いと推察される。
- また、堤防欠損箇所およびその周辺では噴砂は確認されていないことから、パイピング破壊の可能性は低いと推察される。
