第1回 神通川堤防調査委員会資料 【参考資料】

平成30年8月9日

国土交通省
北陸地方整備局
富山河川国道事務所

黒部川・常願寺川・姫川の堤防破堤状況と特徴の整理

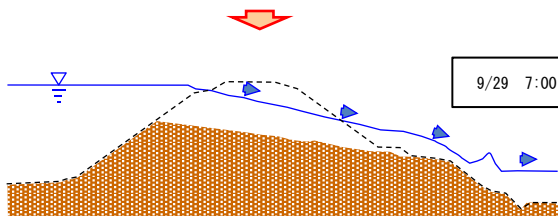
千曲川破堤(柏尾地先)イメージ図

越水により堤防法尻等が侵食

法尻侵食と堤体の飽和により、不安定化した土塊が崩壊

堤防裏側からの破堤

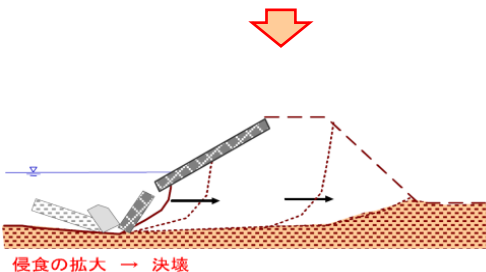
姫川破堤(上刈地先)イメージ図

激流により河床洗掘削、基礎流失

護岸背面吸い出し、護岸崩壊

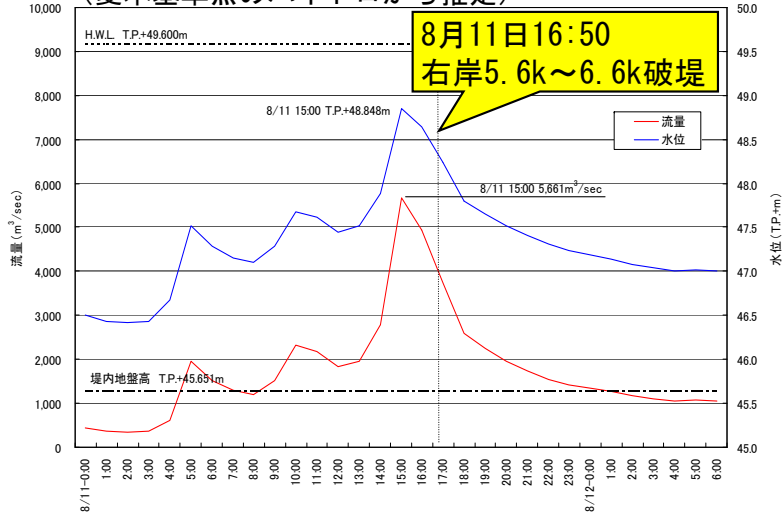
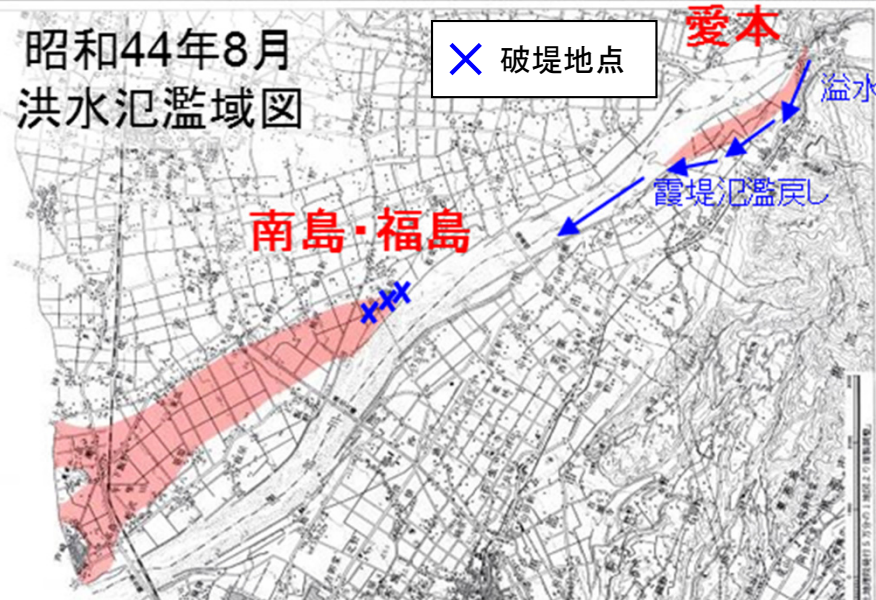
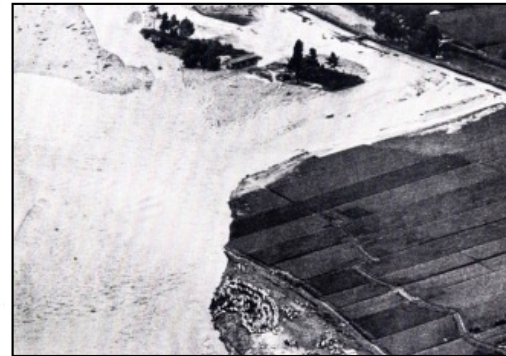
【破堤地点（6.0k）水位・流量ハイドロ】

- 昭和44年8月出水（既往最大）の侵食破堤における発生事象
 - ピーク流量（5,661m³/s）発生約2時間後に破堤
 - 破堤地点は常にお筋が当たる水衝部
 - 裏法尻で漏水発生。30分で破堤（完成堤・空石張・木工沈床）

入善町福島の破堤状況

南島・福島の破堤状況

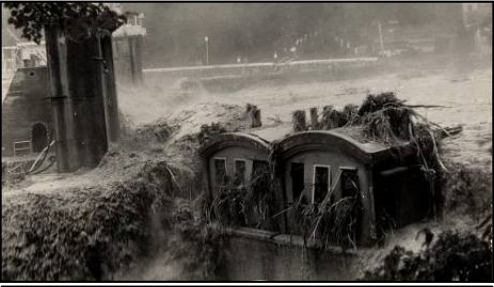
愛本堰堤操作棟

【表法面】

- ・空石張、木工沈床
- ・高水敷 ⇒約100m洗掘

【裏法面】

- ・法尻で一部漏水発生

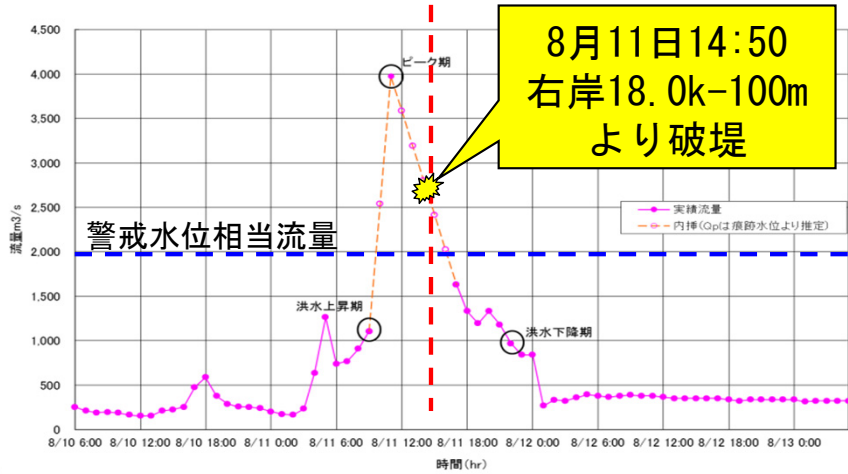
昭和44年8月洪水ハイドロ(瓶岩地点)

- 昭和44年8月出水（既往最大）の侵食破堤における発生事象
 - 偏流により左右岸水位差が増幅し、片岸でHWL超過
 - 河床洗掘の進行により護岸裏の吸い出し
 - 土石を伴った流水が練石護岸（根固4t）を破壊
 - 洪水ピークから3時間後に破堤（護岸破壊後10分で280m破堤）

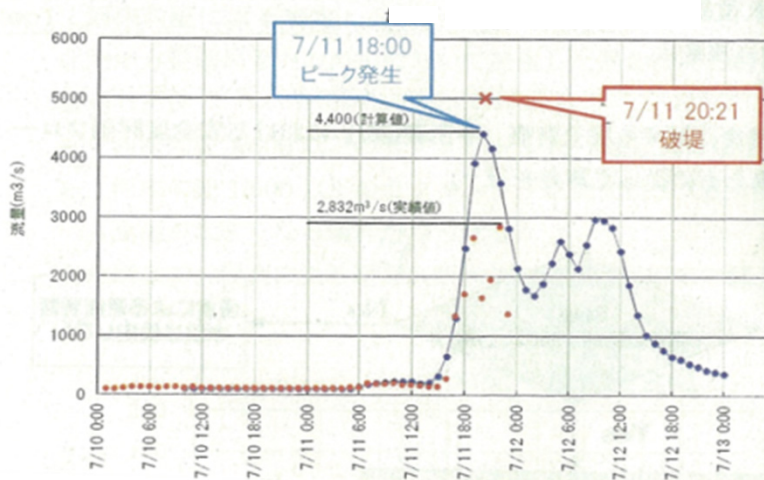
平成7年7月洪水波形

- ▶ 平成7年7月出水（既往最大）の侵食破堤における発生事象
 - 法線形上水衝部となり、根固めブロック（6t）・護岸基礎の流失
 - 法覆工の背面土砂の吸出しにより空洞ができ、その後法覆工の自重により倒壊し、破堤にいたる
 - 洪水ピークの2時間半後に破堤

11日 18時にはピーク流量規模の流量を観測。その2時間半後の20時21分に破堤が確認されている

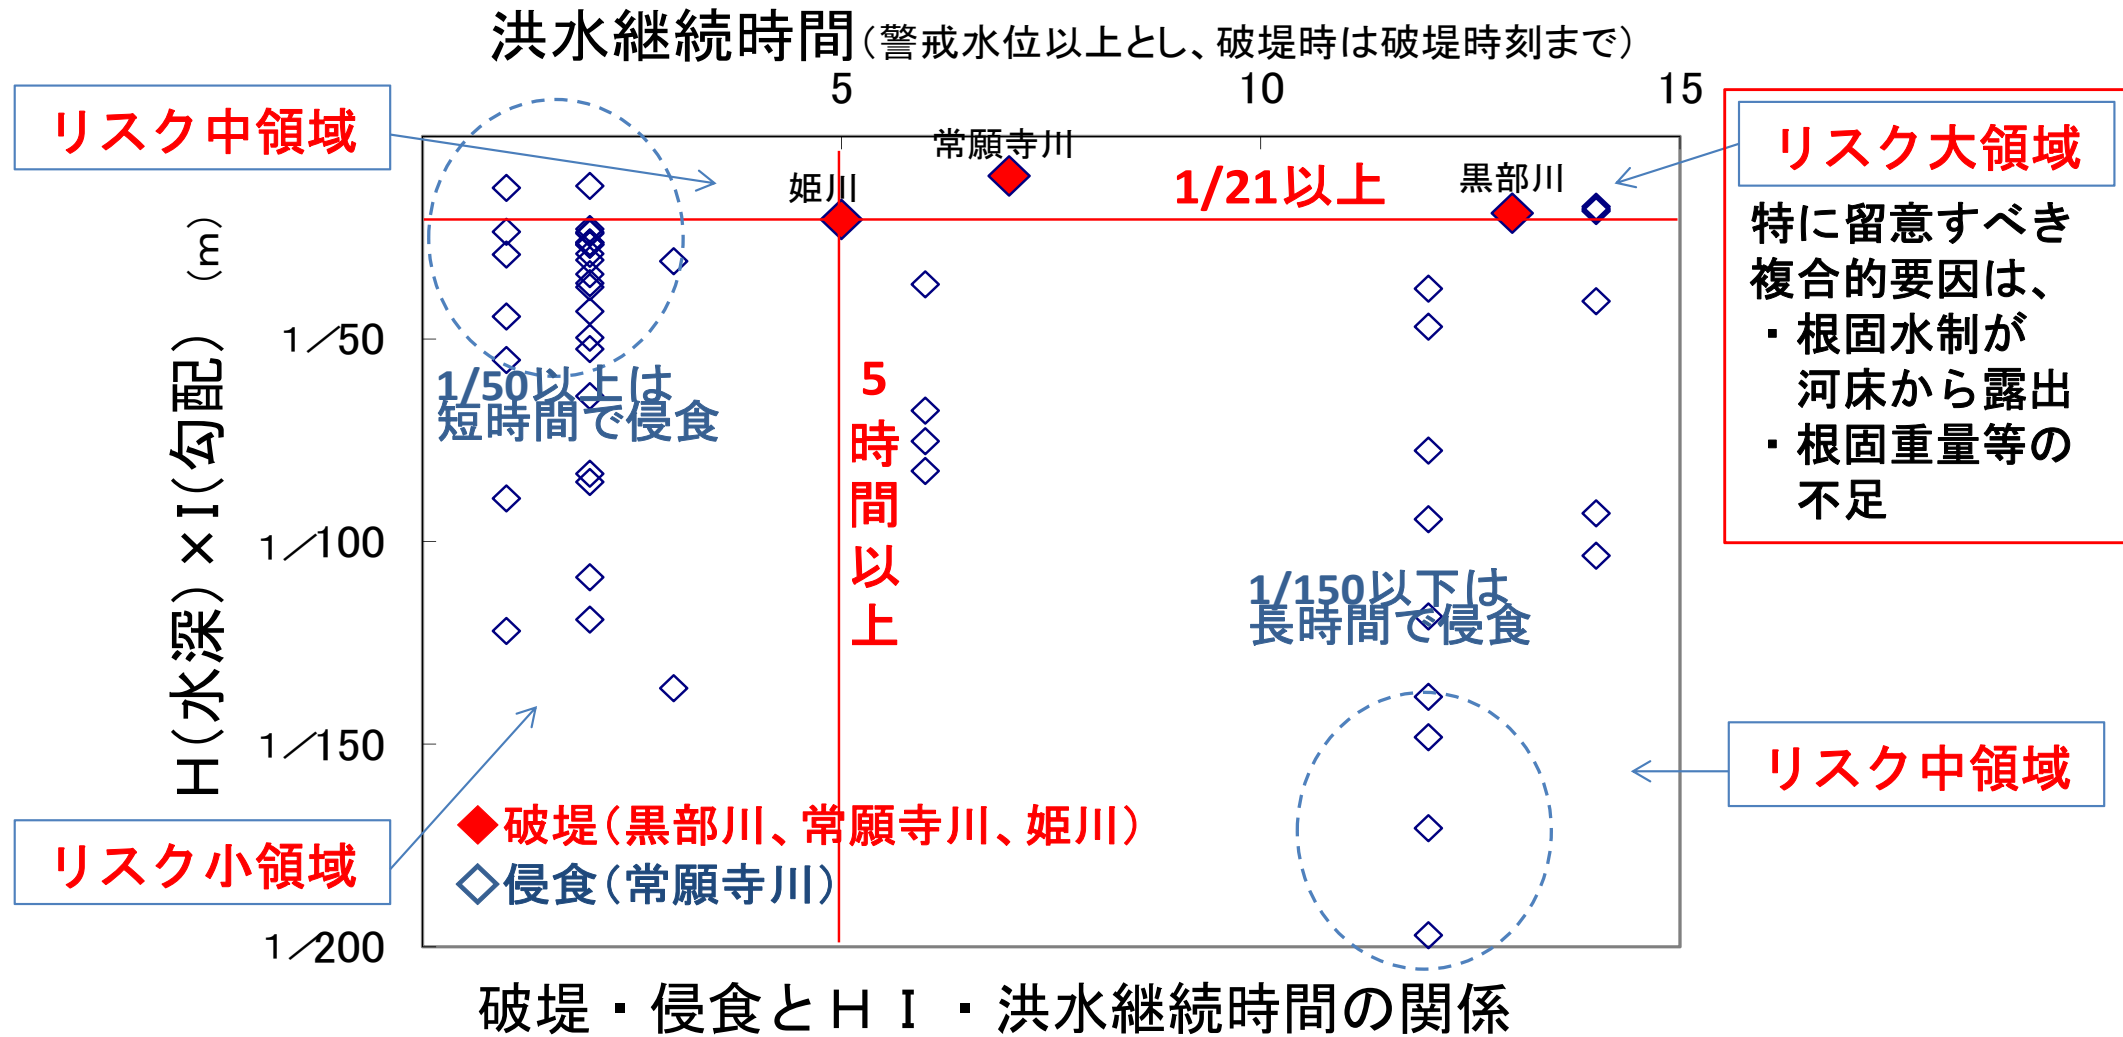
- 破堤要因は、大きな外力継続による洗掘・侵食等であり、護岸耐力（根入れ・控厚・根固重量等）は外力との相対関係にある
- 掃流力式を構成する $H I$ と洪水継続時間の実績より、3破堤の領域は、 $H I \geq 1/21$ （摩擦速度 $U_*^2 \geq 0.69\text{m/s}$ ）、洪水継続時間 ≥ 5 時間
