神通川堤防調査委員会報 告書

平成 30 年 9 月

神通川堤防調査委員会

2.3. 神通川左岸 22.4k 付近の堤防欠損の概要

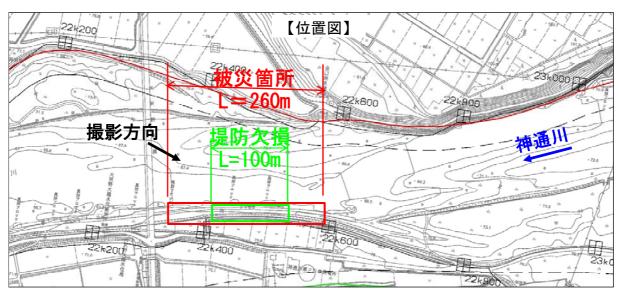
図 2.19 被災箇所位置図

今回出水において、7月6日11時過ぎに河川巡視にて神通川の 葛原地先(左岸22.4k付近)で、堤防断面の欠損(L=約100m)が確認された。また、堤防欠損箇所の上下流約160mにかけて護岸・根固めブロックが流出しており、被災延長は約260mである。

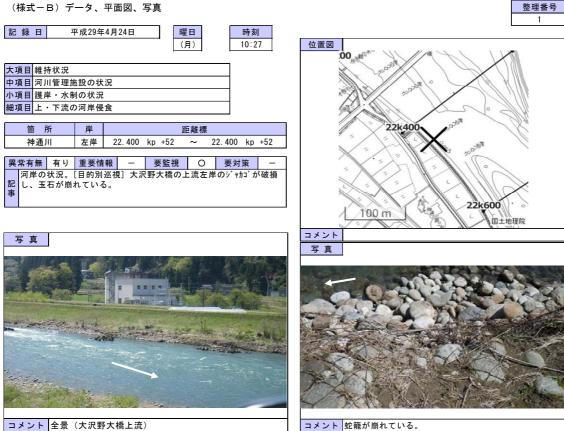
図 3.13 河川巡視記録 (平成 29 年 4 月)

被災箇所周辺の護岸は、平成16年出水後に蛇籠・木工沈床の一部破損を確認しており、 平成18年出水後に蛇籠中詰石の一部流出が確認されたが、全体としての施設機能は維持 されていた。その後も河川巡視・堤防点検等によって継続的に経過観察しており、平成 30年出水期前点検においても状況の変化はなかった。今回出水前の河道横断面図(近傍 の左岸22.6k)を図3.12に示す。

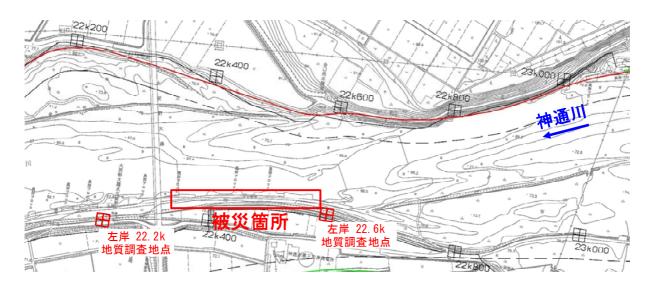
図 3.23 既往の地質調査地点

堤防欠損区間は、堤体および基礎地盤の一部が流出したため、地質構成は不明である。そのため、周辺で実施した既往の地質調査結果と出水後の現地調査結果から地質構成を推定した。既往の地質調査は図 3.23で示した 2 箇所で実施しており、堤防横断方向の地質構成を図 3.24および図 3.25に示す。また、出水後の現地調査結果を図 3.26に示す。

基礎地盤は、被災箇所下流側の左岸 22.2k 地点では、盛土直下はφ100mmの玉石を主体とした N 値 50 以上の玉石混じりの砂礫層、以深は泥岩層が分布している。

左岸 22.6k 地点でも、盛土直下は ϕ 80mm~100mm の玉石を主体とした N 値 50 以上の玉石混じりの砂礫層、以深は泥岩層が分布しており、左岸 22.2k 地点と概ね同様の地質構成である。

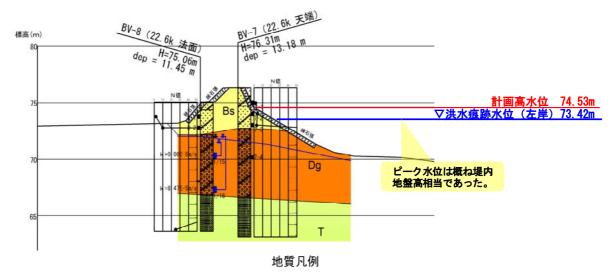
一方、被災箇所直上流の左岸 22.6k 地点では、表層から 4m 程度が φ 30mm 前後の亜角礫を含む細砂を主体とした N 値 10 以下の堤体盛土である。堤防欠損箇所については、出水後の現地調査から左岸 22.6k 地点の地質構成と概ね一致することが確認されており、堤体盛土と基礎地盤の境界位置(高さ)は、堤内地盤高相当である。

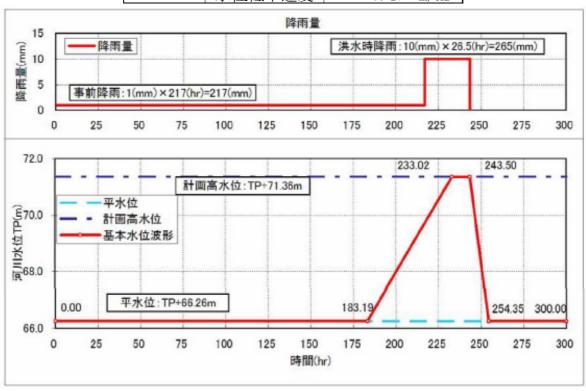
図 3.28 基準地点 (大沢野大橋) での外力条件図

外力条件を図 3.28に示す。なお、条件は既往の堤防点検で設定している値である。

計画規模を外力条件とした解析結果一覧を表 3.4に示す。また、浸透流解析による安定性評価の結果を図 3.29~図 3.31に示す。パイピング破壊に対する安定性は確保されているが、法すべり (川表・川裏) 破壊に対する安定性は照査基準未満であった。
