# 平成 23 年元旦発生の国道 160 号石川県七尾市庵地区法面崩壊など 幾つかの融雪期崩壊現場の特徴と傾向

山田 宗明\*1 川村 國夫\*2 森影 篤史\*3

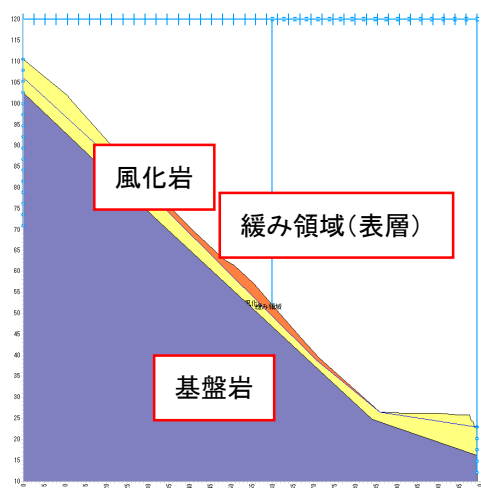
図6 崩壊法面の地盤モデル

① まず、非融雪期の降雨による地下水位の変化に注目して、解析水位が計測値に近似できるような地盤透水係数を同定する。解析の地盤モデルは図6に、また、同定できた地盤各層の透水係数を表1にそれぞれ示した。

表1 浸透解析から同定できた各地盤の透水係数

| | 透水係数 | | 比貯留<br>係数 | 有効<br>間隙率 |
| | Kxx | Kyy | | |
| 風化岩 | 7.00E-04 | 7.00E-04 | 1.00E-06 | 0.3 |
| 基盤岩 | 6.00E-03 | 6.00E-03 | 1.00E-06 | 0.3 |
| 緩み領域 | 1.00E-02 | 1.00E-02 | 1.00E-06 | 0.3 |

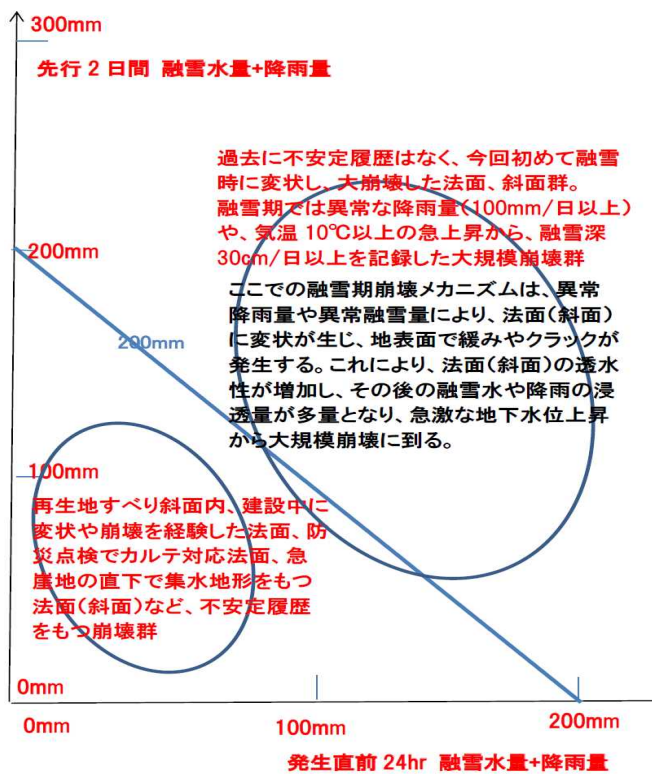
結果を図9にまとめる。図9では、横軸に崩壊発生時（もしくは崩壊に近い大変状発生時）直前24時間の融雪水量（雪密度0.35で換算）と降雨量（融雪日の平均日気温3℃以上で観測した降水量は降雨量と設定）との合計値を、縦軸には崩壊発生当日前の2日間（先行48時間）のそれら合計値で整理した。したがって、図中の等値線は、崩壊直前3日間の融雪水量と降雨量との合計値となる。

特記すべきは、上記の二つの崩壊群を判別できる閾値が、崩壊前3日間の融雪水量と降雨量の合計値が200mm程度を示した点である。この傾向を踏まえ、今後の道路管理は、図9を参考にして、特徴的な地形をもつ法面を対象に巡回監視して行くことが望ましい。
