# 高速道路における雪堤管理の効率化に向けた共同研究 -ウェブカメラシステムの活用について-

荒川 涼\*1, 岩崎 伸一\*1, 杉原 幸信\*2, 上村 靖司\*2, 町田 敬\*3

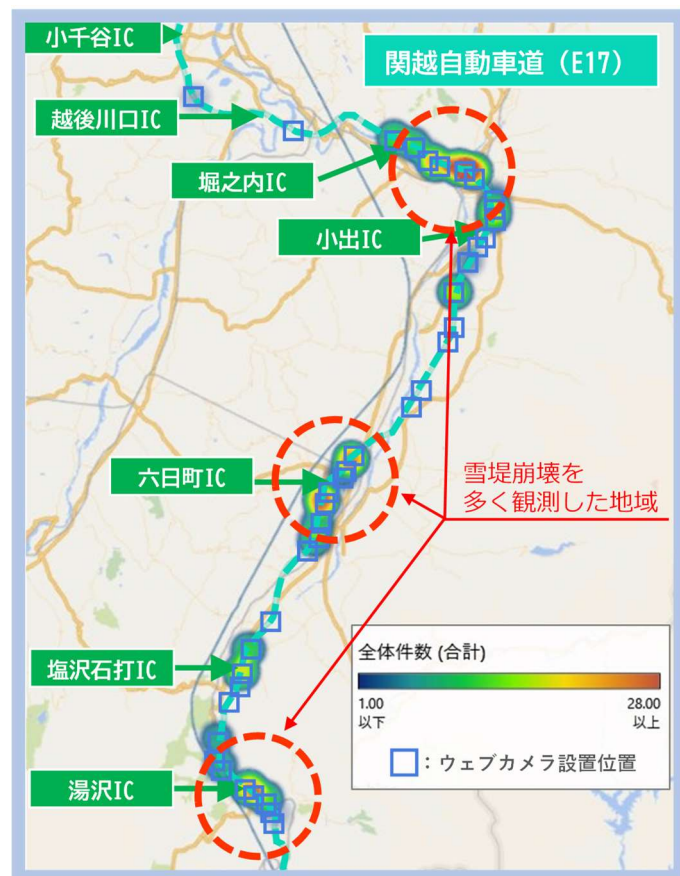
図-3 雪堤崩壊の発生地点と件数より作成したヒートマップ

示す。赤色系の位置で崩壊が多く発生しており、ある程度発生地点に偏りがあることが見て取れる。2022/23冬期においては、ウェブカメラの設置密度の差はあるものの、比較的にカメラ設置密度が高い湯沢IC-塩沢石打IC間、六日町IC周辺、小出IC-堀之内IC間で多くの雪堤崩壊が観測できた。

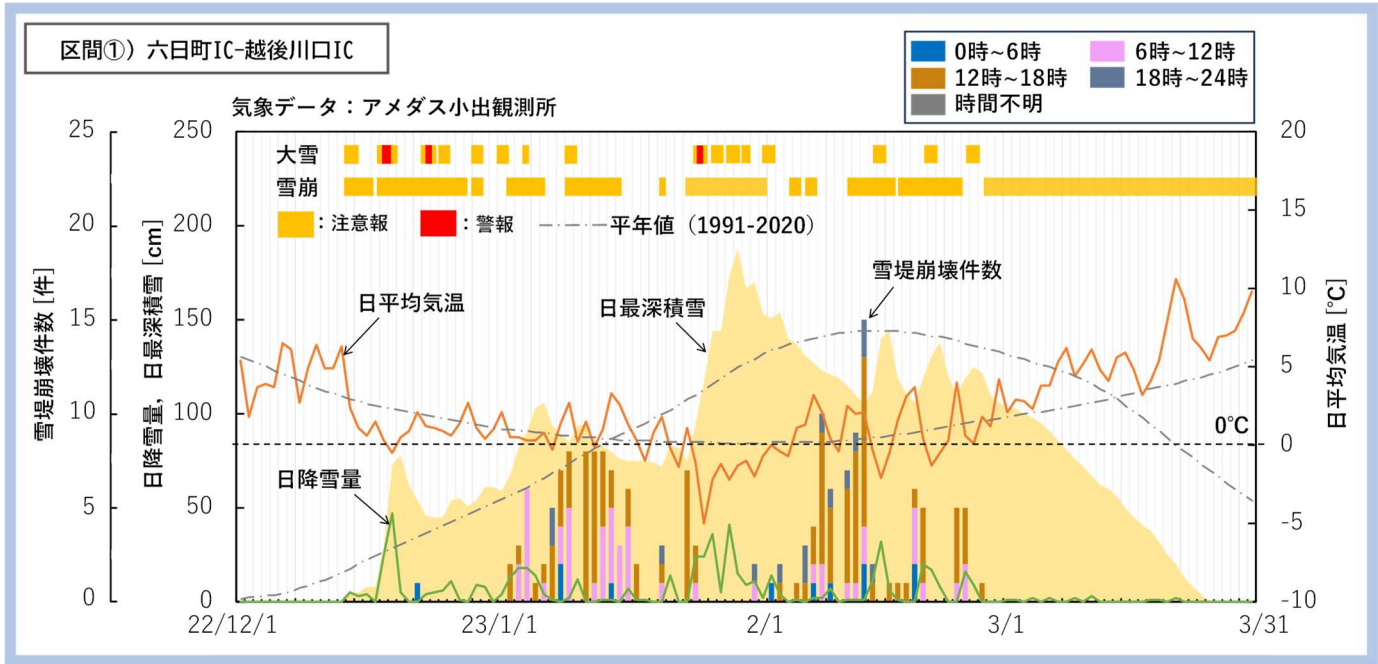
図-11 雪堤崩壊と気象条件の関係 (区間①：六日町 IC-越後川口 IC 間)

六日町ー越後川口間の雪堤崩壊に対しては小出地区のアメダスデータ<sup>1)</sup>を用いて関連性の確認を行った。崩壊は1月から2月末まで継続的に発生していた。傾向としては、降雪が継続し積雪深が増加する中で発生するパターンと、降雪が止み雪堤の融解が進行し積雪深が減少する中で発生するパターンが見られた。特に2022/23冬期は雪堤の融解が進行する中で発生するパターンが多く見られた。それらの崩壊は、日平均気温が0℃を上回る日が続く、積雪深が減少しているタイミングで発生することが多かった。大雪注意報・警報との関連性は、大雪注意報が発令されているときは降雪が継続する中で発生するパターン、雪崩注意報が発令されているときは融解が進行する中で発生するパターンが生じる傾向にあった。しかし、冬期間中に継続的に注意報・警報が発表されていたこともあり、詳細な関連性はつかめなかった。日ごとの発生時間帯については6時～18時の間に多くの雪堤崩壊が観測された。

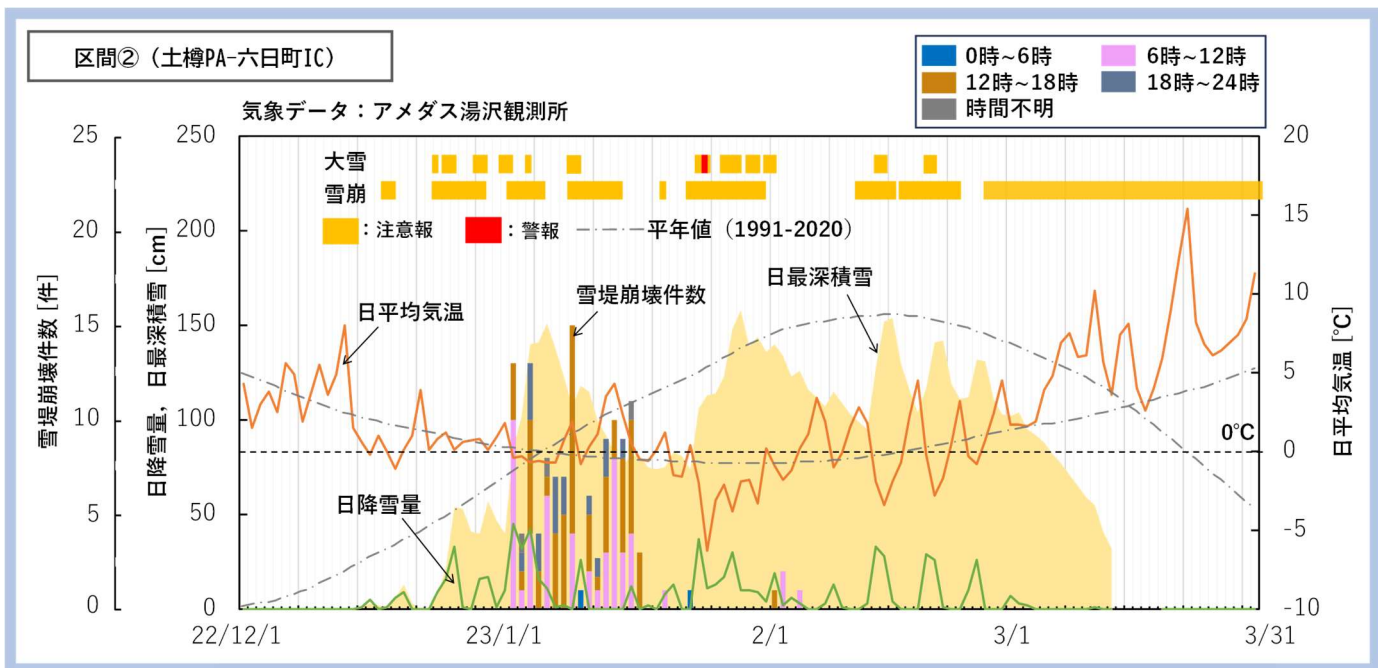
図-12 雪堤崩壊と気象条件の関係 (区間②：土樽 PA-六日町 IC 間)

土樽ー六日町間の雪堤崩壊に対しては湯沢地区のアメダスデータを用いて関連性の確認を行った。1月に集中的に崩壊が発生しており、2月に入ってからほとんど発生していない結果であった。降雪量がある程度あっても2月に発生しなかった要因は今後調査していきたい。気象条件に対する傾向や、大雪注意報・警報との関連性、日ごとの発生時間帯については区間①と同様な傾向が見て取れた。
