# 一般国道 241 号十勝大橋における落雪防止対策の検討事例について

渡邊修一\*1、結城哲哉\*2、村上恵介\*3

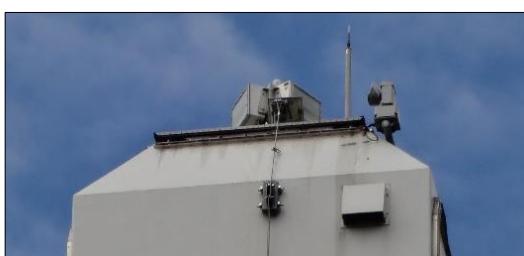
写真4 主塔頂部観測装置状況

従前までは斜材ケーブルへの着雪状況の監視は、降雪時における道路維持業者による雪見巡回がメインであったが、平成22年1月に主塔頭頂部へ監視カメラを設置して常時監視を行っている（写真4～6）。

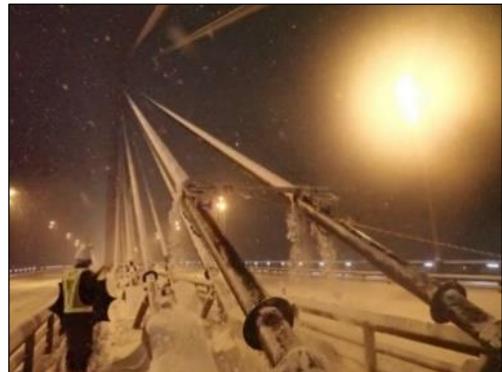
写真7 ケーブル除雪作業状況

十勝大橋の斜材ケーブル除雪は、4班体制で実施しているが、約2~3時間程度の時間を要しており（スクリーパー除雪速度30m~40m/min）、除雪時間帯は朝夕のピーク時間帯を回避する必要があるため、作業時間の確保が課題となっている。また、除雪作業員の高齢化等により人員確保も課題となっており、作業時間の短縮と合わせて、より効率的な維持管理が求められている。現状の斜材ケーブル除雪実施体制を表4に示す。ウインチは2本のワイヤーで巻き上げているが、乱巻き防止のため2名の作業員による操作を行っている。

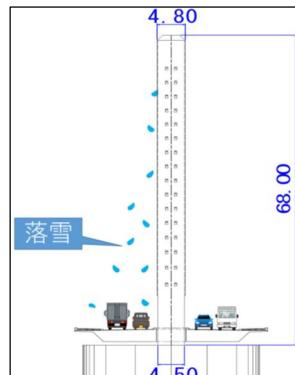
図4 落雪イメージ

ケーブルの落雪状況は、風上側のケーブルから落雪が始まり、ケーブルを巻き込むように落下しており、ケーブル上部から引きずられるように下方に向かって落下している。ケーブルからの落雪は、車道の中央側の路面上に落下している状況である。（写真13・14参照）

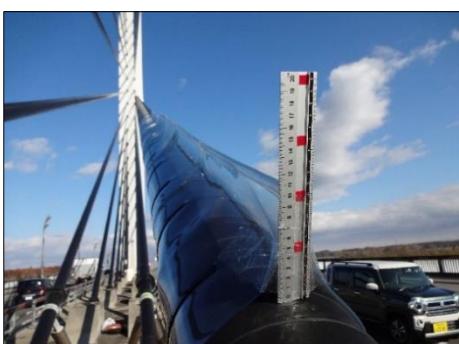
写真15 雪切板の設置状況

⑬雪切板：塩ビシートを加工し高さ10cm、形状は三角形（図5・写真15参照）

試験施工期間中に、雪切板、着雪防止塗装の両方に着雪が発生した（写真18～19参照）。カメラで確認された全7回の内、落雪時間が最も短い回数は、雪切板が4回、無対策が2回、着雪防止塗装が1回となり、雪切板の落雪時間が短い結果となった。なお着雪防止塗装は、今回の試験ではあまり効果が確認出来なかったが、塗装時期の問題で表面にベトつきが残ったことが原因と考えられ、改善の余地があると思われる。（表6・図6参照）

令和5年度の試験施工で使用した雪切板は、高さ10cmの曲線形であったことから、曲線部に残雪が発生し、着雪防止効果を妨げたものと考えられる。そのため今後は直線形への改善を含めて検討していく予定である（図7参照）。

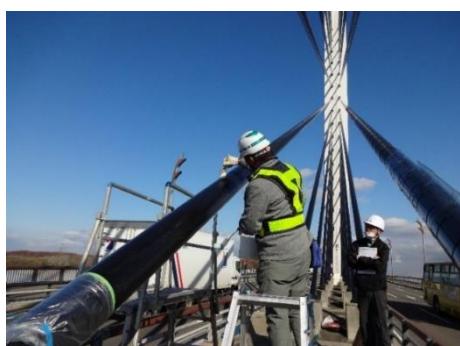
写真16 着雪防止塗装の施工状況

⑭着雪防止塗装：塗装表面にせん断力を集め、氷の表面に無数のクラックを発生させる。
