阿賀野川水系阿賀野川
阿賀野川維持管理計画

令和7年3月

北陸地方整備局
阿賀野川河川事務所

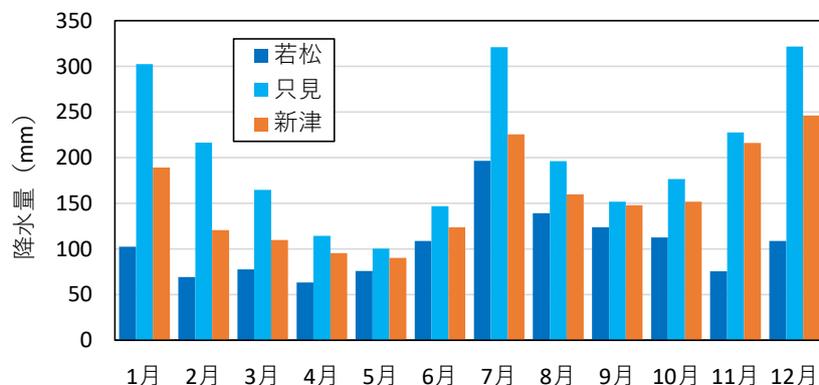
【月別降雨量】

阿賀野川流域の気候は、会津地方、只見地方、越後平野の 3 つに分けられ、会津地方は盆地により気温の年較差・日較差が大きく小雨多雪で内陸性と北陸の混合型気候を呈し、只見地方は多雨豪雪の山間部であり典型的な日本海側気候となっている。越後平野は、多雨多湿で北陸特有の気候を呈し、冬期間の降雪が多くなっている。流域の年間降水量は、会津地方は約 1,300mm、只見地方では約 2,400mm、越後平野は約 1,900mm に達する。

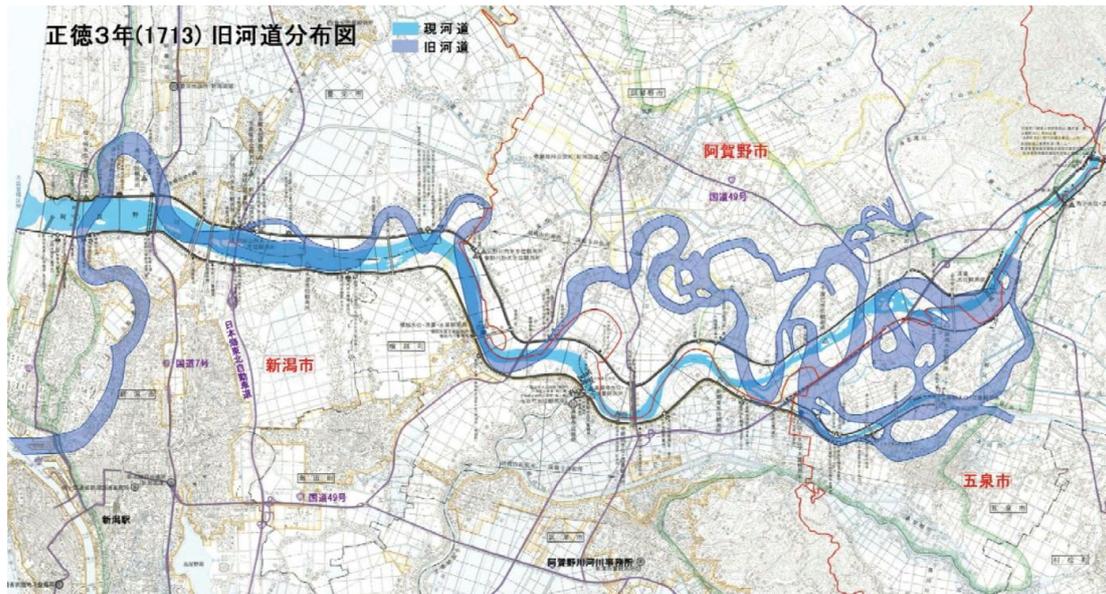
【旧河道の分布】

今から約300年前までは阿賀野川は、新潟市東区津島屋より西に折れて信濃川と合流し、日本海に注いでいた。

享保15年(1730)、洪水防御と水田排水を目的に阿賀野川河口部に松ヶ崎放水路が開削されたが、翌年の雪解け水で堰が破壊され、放水路が阿賀野川の本流になった。

現在の阿賀野川、早出川の堤防は、過去の蛇行河道上を横断している部分が多数有り（「1.4 河道特性」参照）、堤防法尻への遮水矢板の打設やドレーン工による基盤漏水の排出等の対策がとられている箇所もある。また、このような部分では、基盤の沈下により堤防縦断天端の不陸が進行し、雨水の集中による堤防法面のガリ浸食等が発生する恐れがあるため、河川巡視（平常時）等で状況を把握し、必要に応じて対策を実施する必要がある。

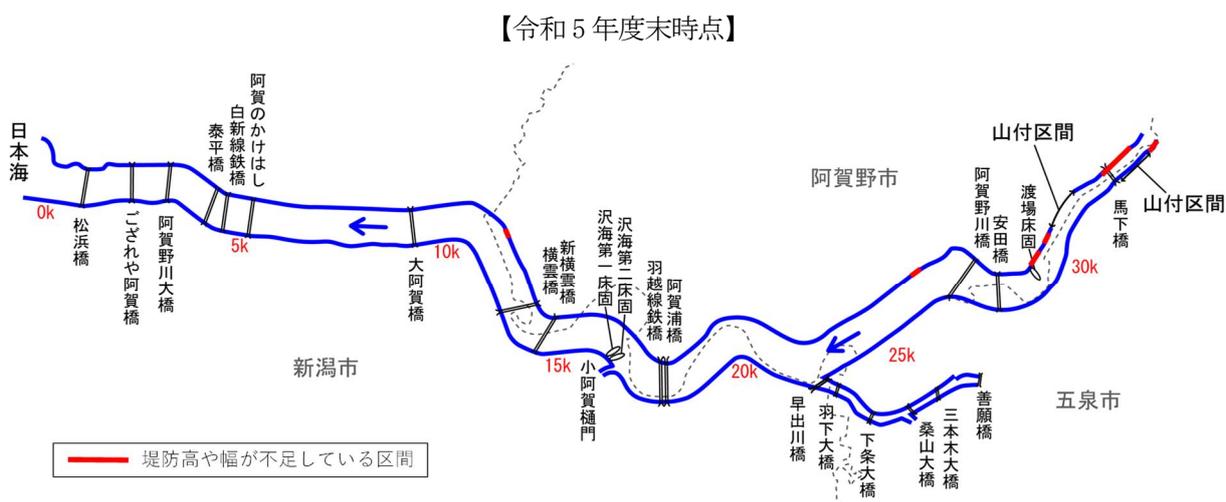
一連区間として堤防断面が不足している区間は下図のとおりである。なお、「羽越本線洪水防止連携整備事業」によりJ R羽越本線右岸側に設置された特殊堤は、桁下区間の天端高が計画堤防高よりも0.22m低いので引き続き注意が必要である。

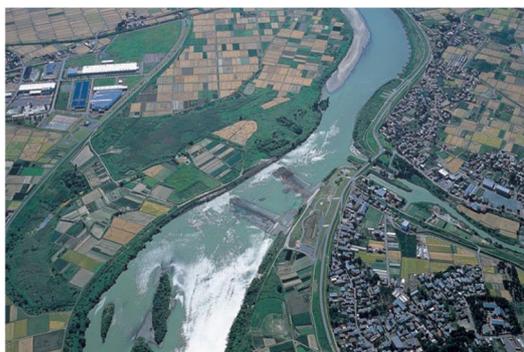
沢海床固（第一、第二）

本床固では、経年的な異形ブロックの流失や下流の深掘れがみられたため平成22年度には床固直下流の河床洗掘対策工事（異形ブロック設置）を実施するとともに、平成23年7月洪水により被災した左岸護床工については災害復旧にて対応した。

本床固は敷高が高く流下能力上のボトルネックとなっている他、深掘れの進行による構造上の不安定化の懸念が生じている。

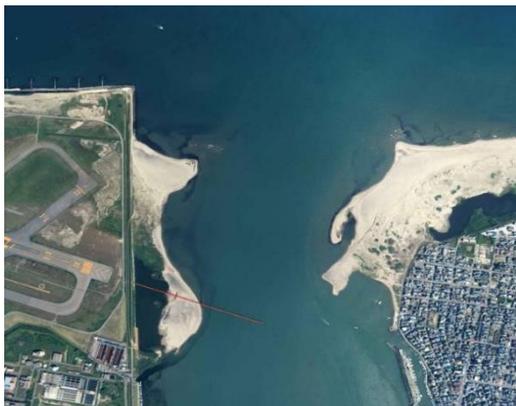
平成17年5月26日撮影

近年は河口砂州の位置や形状の変化が著しく、左岸側の砂州が減少したため、平成18年12月の冬期風浪により堤防護岸が崩落するなど深刻な災害が発生している。その後、平成24年の冬季風浪及び爆弾低気圧による高波浪来襲により、河口部前面の土砂が河道内へ大量に押し戻され、河口砂州が拡大した。

【河口砂州状況】

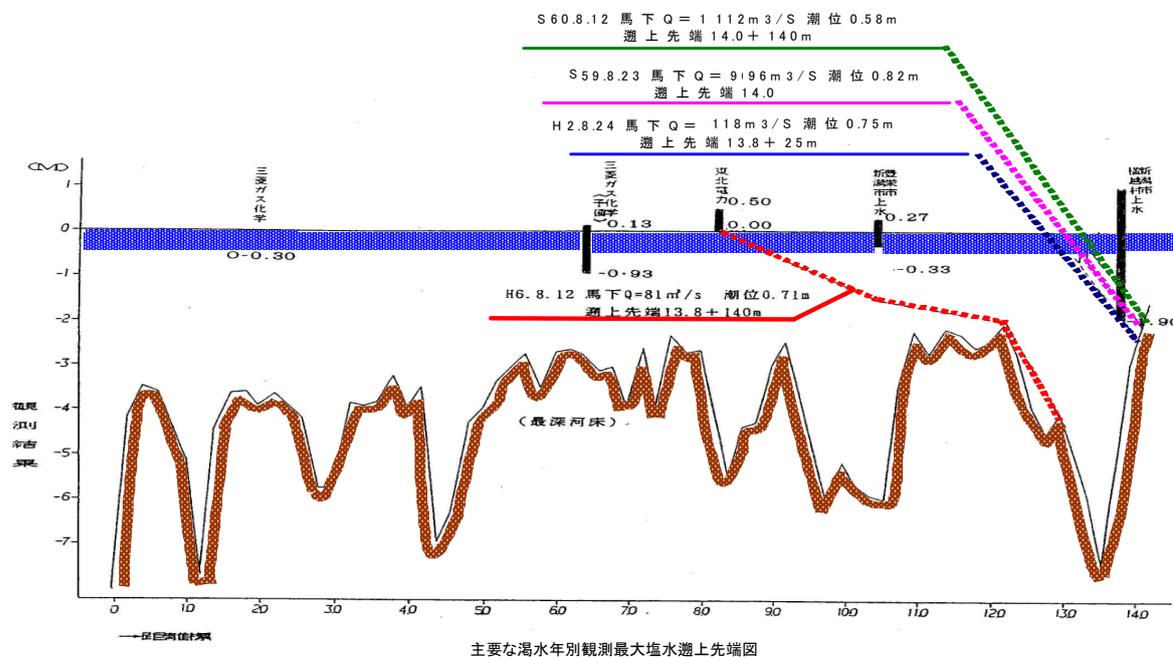
渇水流量、継続日数からみて特に大規模な渇水となった平成6年渇水の際には、合計20回に及ぶ塩水遡上縦断観測が行われた。この時は最大13kmまで遡上し、約2kmに位置する三菱瓦斯化学工業用水では上流の予備取水口への切り替えが、また、約10kmに位置する長戸呂浄水場（豊栄市・新潟市北部地区水道）では表面取水へ切り替える措置がとられた。その後、下流側の工業用水、上水道用水の取水施設が相次いで廃止または取水口の位置変更がされており、現在は塩水被害が発生しにくい状況になっている。

注) 上図の東北電力新潟火力用水は現在廃止されている。また、三菱瓦斯工業用水の本取水口は現在廃止され、当時の予備取水口が本取水口となっている。

阿賀野川下流部は河床勾配が緩いため渇水時には塩水遡上による障害が発生する恐れがある。塩水の遡上範囲は、河川流量、潮位、河口部の河床断面等に左右されるが、平成2年には最大遡上距離として河口から約14kmが記録されている。

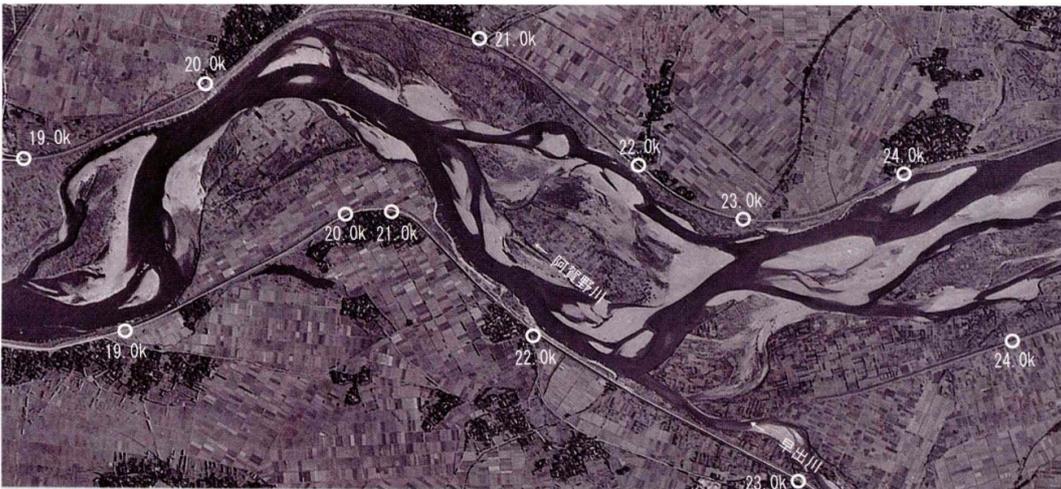
昭和22年 （1947年）

【河道内樹木の変遷（19k～24k 抜粋）】

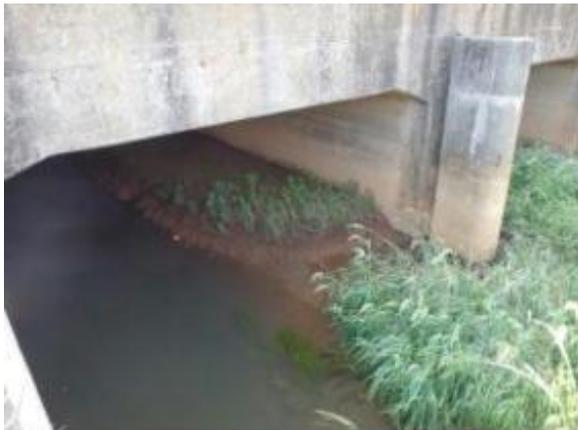
樋門呑口部での堆砂の事例

土砂の堆積や樹木繁茂は、流水のスムーズな流れの妨げとなることから、モニタリング調査を行い、機能に支障が生じると判断された場合には土砂撤去・樹木伐採等の対策が必要である。

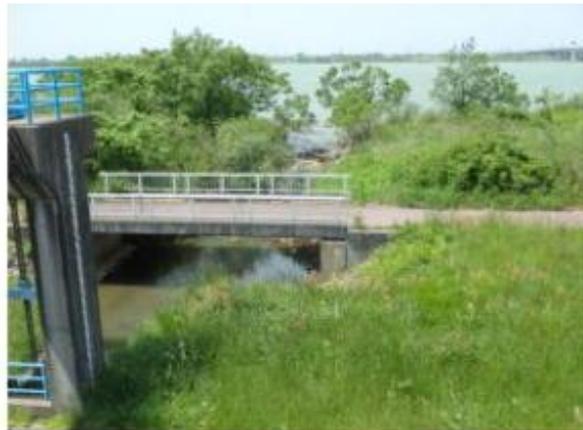
堤外水路での樹木繁茂の事例

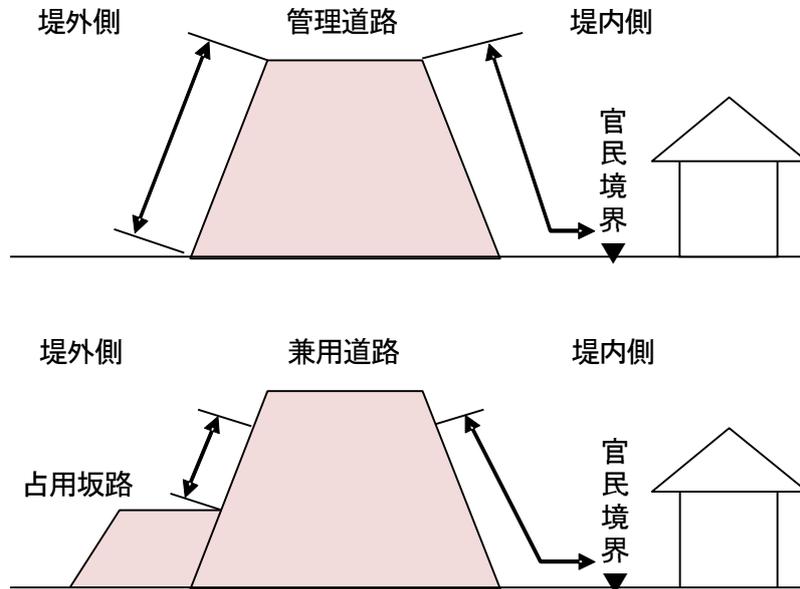
ただし、特殊堤部、兼用道路の天端及び路肩法面（上部1m）、堤防坂路等の占用地となっている堤防敷は除く。

2) 横断方向：堤内地は官民境界まで、堤外地は堤防法尻までとする。

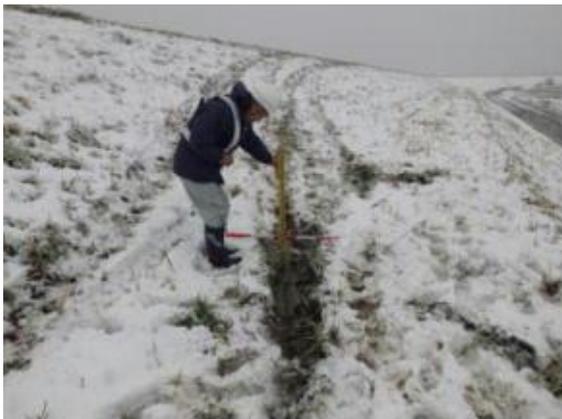
滑落車両による堤防法面損傷の事例

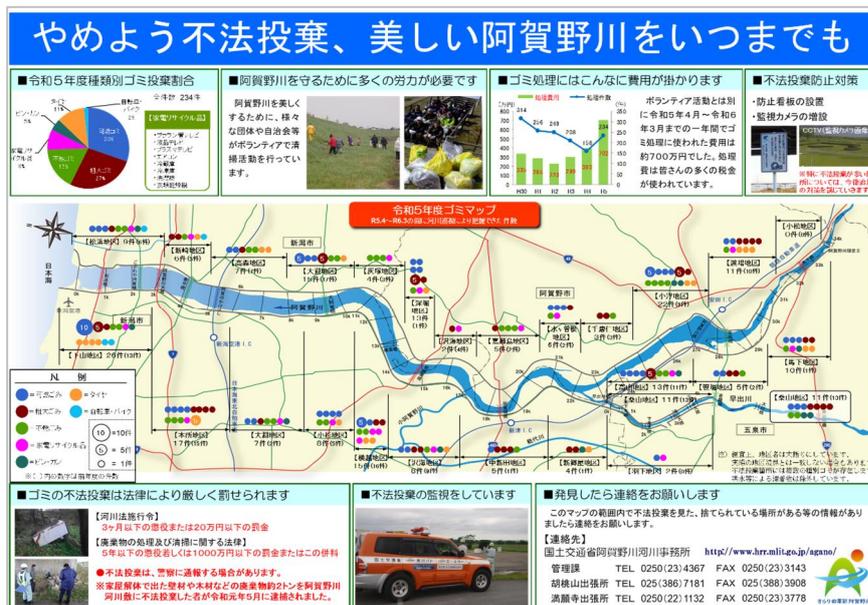
【阿賀野川ゴミマップ（令和5年度版）】

平常時巡視の情報は、河川維持管理データシステム（RiMaDIS：River Management Data Intelligent System）により記録し、必要なに応じて「ゴミマップ」等に整理して情報の共有を図るものとする。

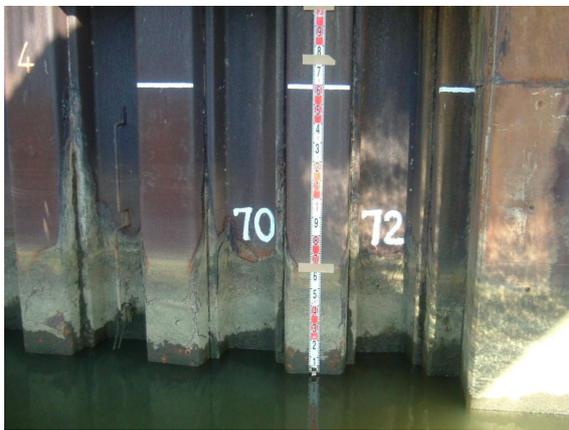
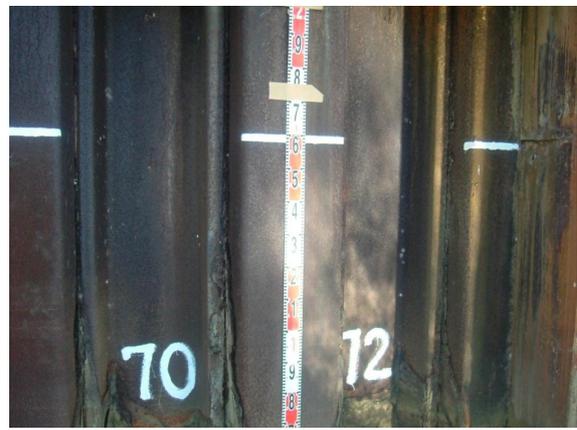
【胡桃山排水機場沈殿砂池鋼矢板護岸点検作業】

胡桃山排水機場の除塵設備の腐食が著しいため、取り入れ口の矢板護岸の腐食についても確認の必要があると考え、平成21年2月に新井郷川排水機場の協力による臨時排水により水位を低下させ、通常は水面下にある部分の鋼矢板の目視点検、超音波による肉厚測定を実施した。集中的な腐食、開孔はみられず、超音波による肉厚測定の結果により、設置後の腐食量は0.31～1.83mmであり、推定腐食速度が0.012～0.068mm/年程度と推定された。

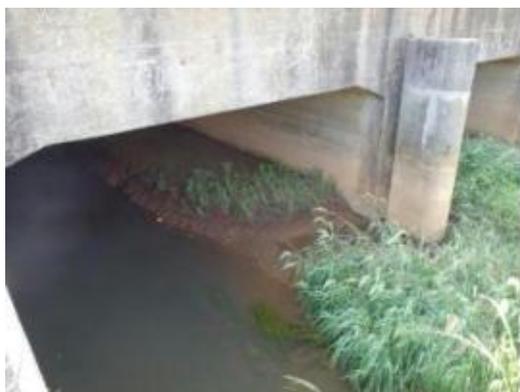
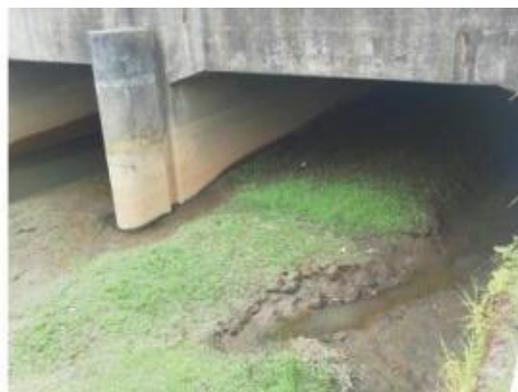
樋門呑口部での土砂堆積の事例

- 1) ゲートを有する施設は、ゲート閉鎖時の水密性を確保する必要があり、土砂等の堆積により扉体が完全に閉塞しないことが予想される状態が確認された場合に掘削を実施する。
- 2) 水門、樋門・樋管等の水路内（呑口側、吐口側）の土砂堆積は、扉体の不完全閉塞の原因になるとともに、施設計画上の通水能力を阻害する恐れがある。
- 3) 排水機場における土砂堆積は、ポンプ本体が稼働困難となる土砂堆積はもとより、ポンプへの異物の流入を防ぐ除塵機が土砂堆積によって稼働できなくなる場合がある。
- 4) 排水機場の導水路や調整池に土砂が堆積すると、ポンプの吸水量減少や運転効率低下の原因となり、施設計画上の内水排除が果たせなくなる恐れがある。
- 5) 魚道については、魚類が遡上困難な状態を把握した場合は維持補修を行う。

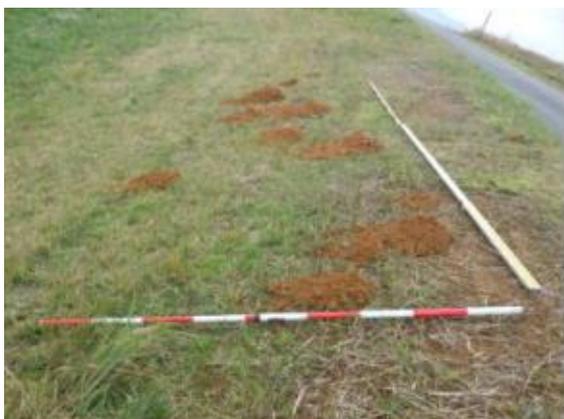
堤防法肩のモグラ穴の事例

- 1) 堤防は土砂を主材料とした構造物であるため、土砂の安定上に必要な法勾配が維持できなくなった場合に、維持管理対策を実施するものとする。
- 2) 小段の恒常的滞留水（雨水等）への対策として、緩傾斜にした1枚法により小段を無くすことも検討するものとする。
- 3) 堤防法面に小動物の営巣が確認された場合には、その営巣の規模及び堤体の法面等への影響を調べたうえで補修を実施する。

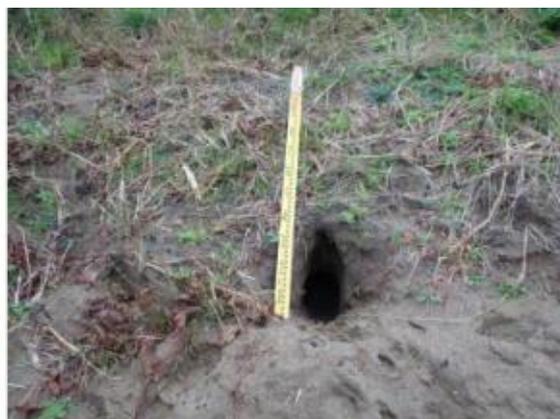
川表法面のキツネ穴の事例

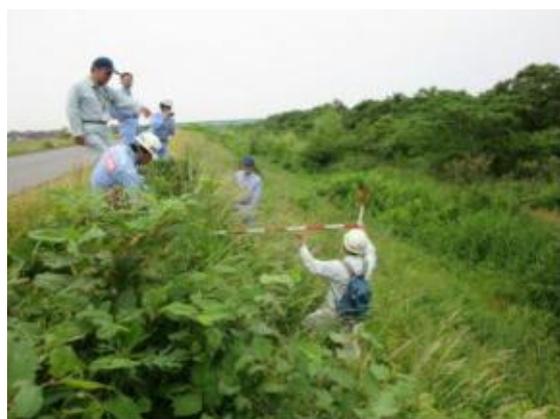
寺勾配の事例

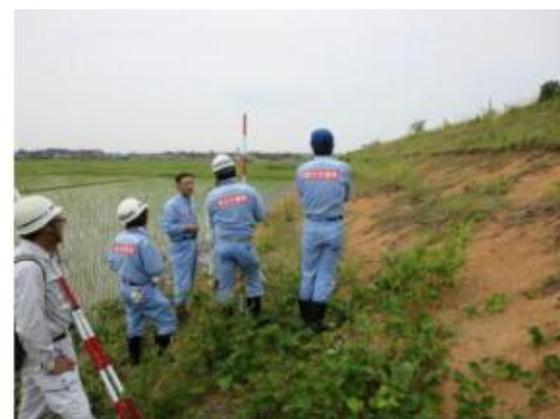
ガリ侵食の事例

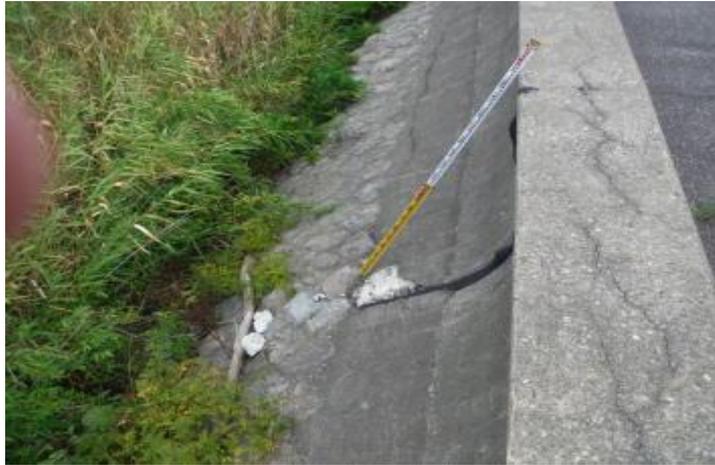
特殊堤のクラックの事例（松浜地区）

河口部には特殊堤を設置しており、経過年数は長くかつ、冬期風浪による影響を受けるため、コンクリートの劣化について注意が必要である。

- ・経年劣化が原因のクラックについては、規模・状態に応じたクラック補修を実施する。
- ・沈下、傾斜、目地開きについては、基礎地盤の変状が懸念されるため、測量やボーリング等の詳細調査のうえで対策を検討し実施する。

- 1) 河口部右岸（松浜地区）の特殊堤の基礎は、平成27年度までの耐震対策工事で「高圧噴射攪拌工法」による地盤改良を実施しているため、ボーリング調査を実施する場合は当該工事の完成図書を確認すること。

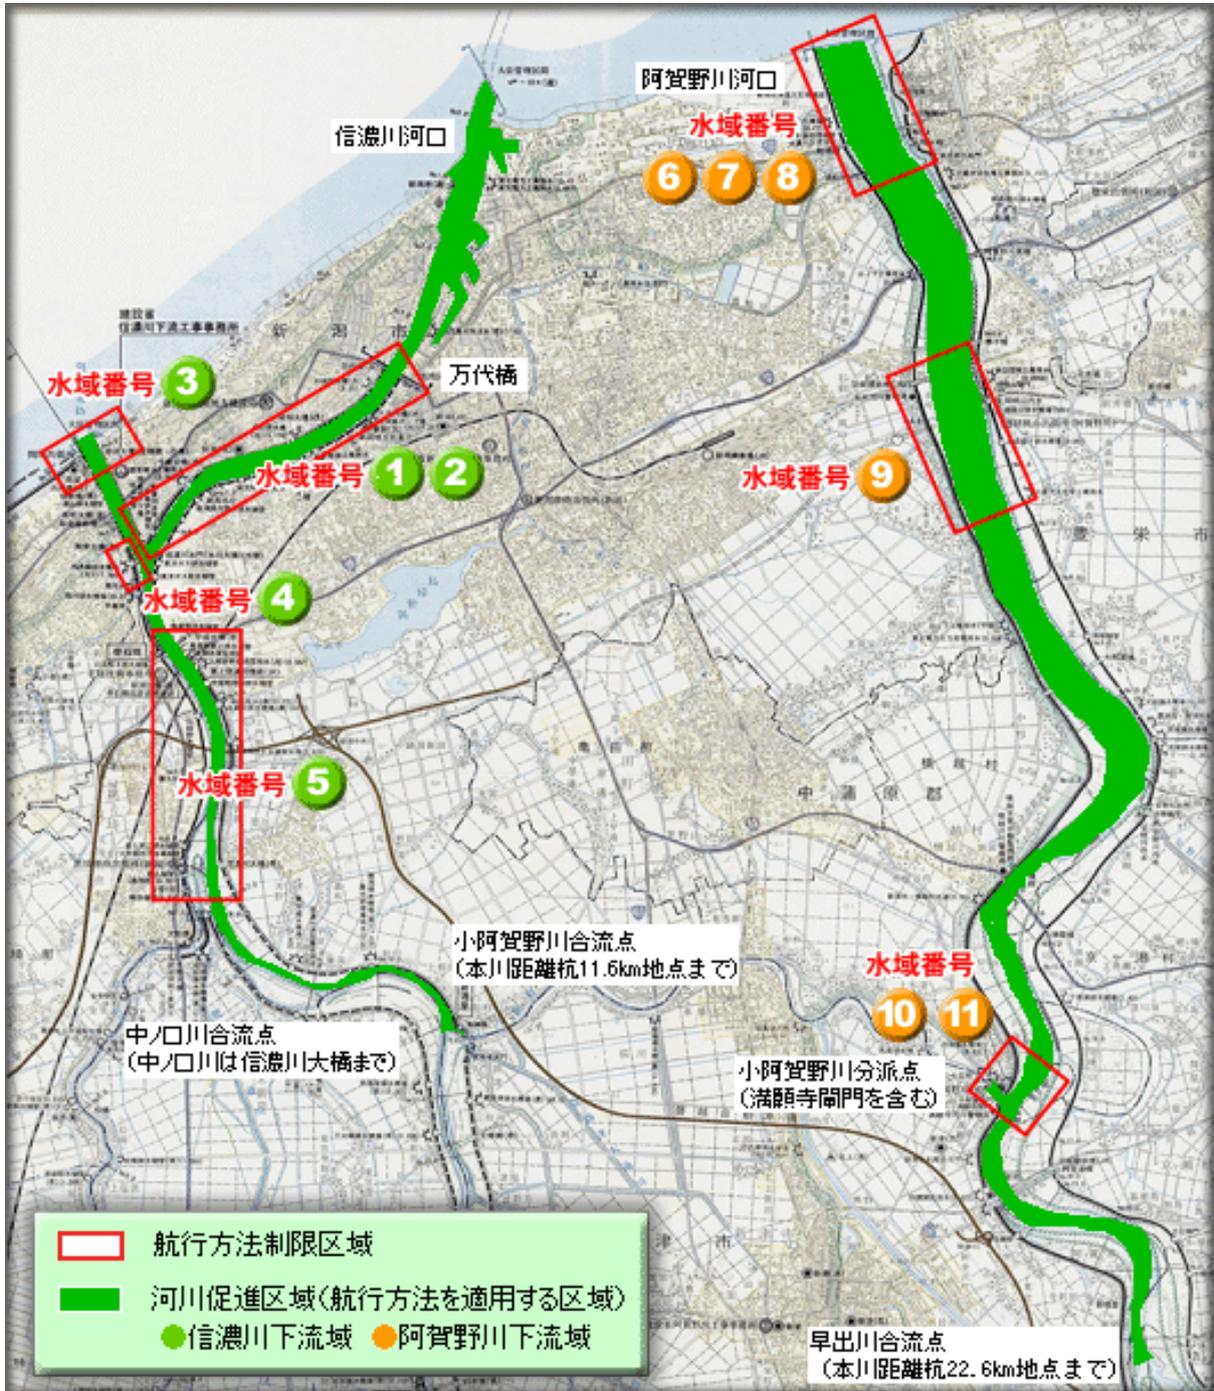
【信濃川・阿賀野川下流域における通航方法】

(阿賀野川は図中⑥～⑪を区域指定)

- 3) 信濃川・阿賀野川下流域における通航方法は、既存の海上交通法規（海上衝突予防法）に基づく通行方法に、河川法に基づく河川特有の通行方法（河川内で新たに通航方法を定める部分）を加えて制定された。

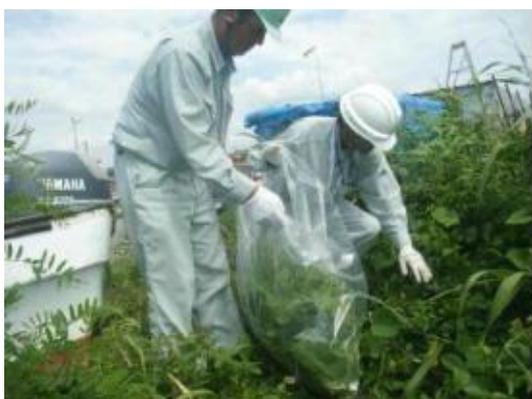
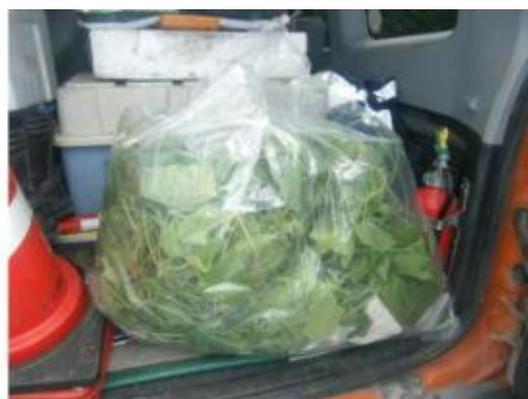
河川巡視（平常時）によるアレチウリ駆除の事例

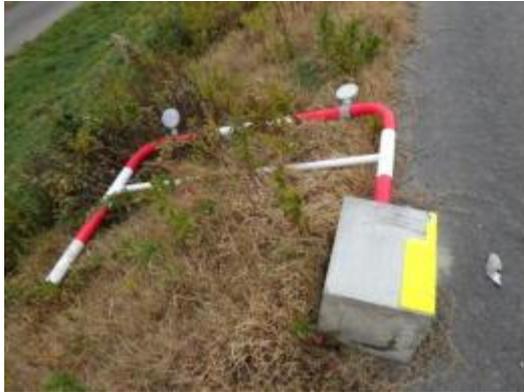
堤防天端防護柵の人的損傷の事例

- 2) 堤防天端に設置した防護柵が、人為的な移動・損傷等の被害を受けた場合（下記事例を参照）は、所轄警察署に被害届けを提出した後に、取り替えを実施するものとする。

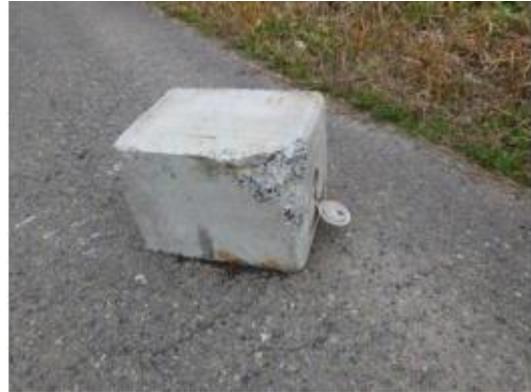
管理用通路まで飛ばされた基礎コンの事例

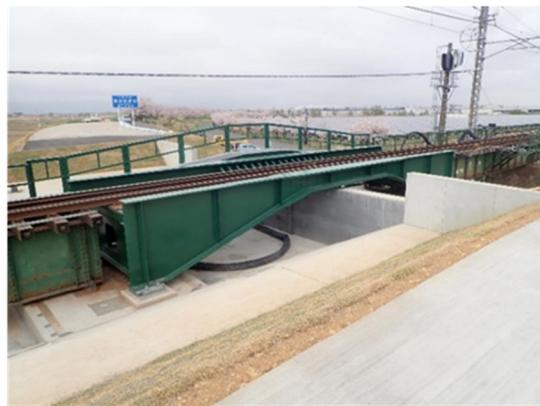
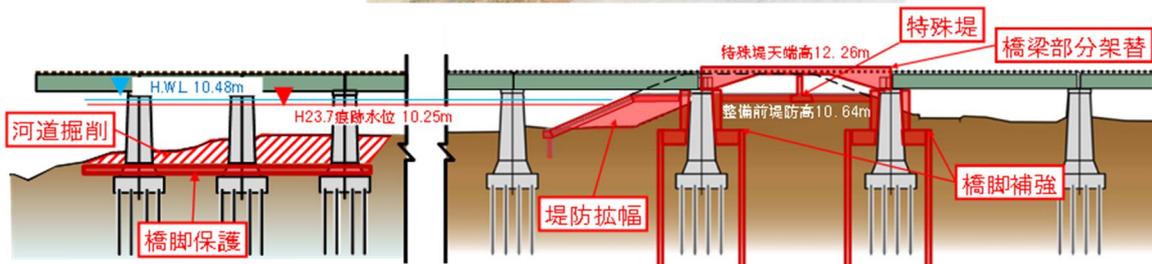
JR 羽越本線阿賀野川橋梁
(橋梁部分架替・特殊堤の整備状況 令和 4 年 4 月)

特に危険な右岸側の堤防切り欠き部は、「羽越本線洪水防止連携整備事業」により嵩上げ（特殊堤）を実施したが、橋梁全体の抜本的改善はなされていないことから、大規模出水時には引き続き注意して水防活動にあたるものとする。

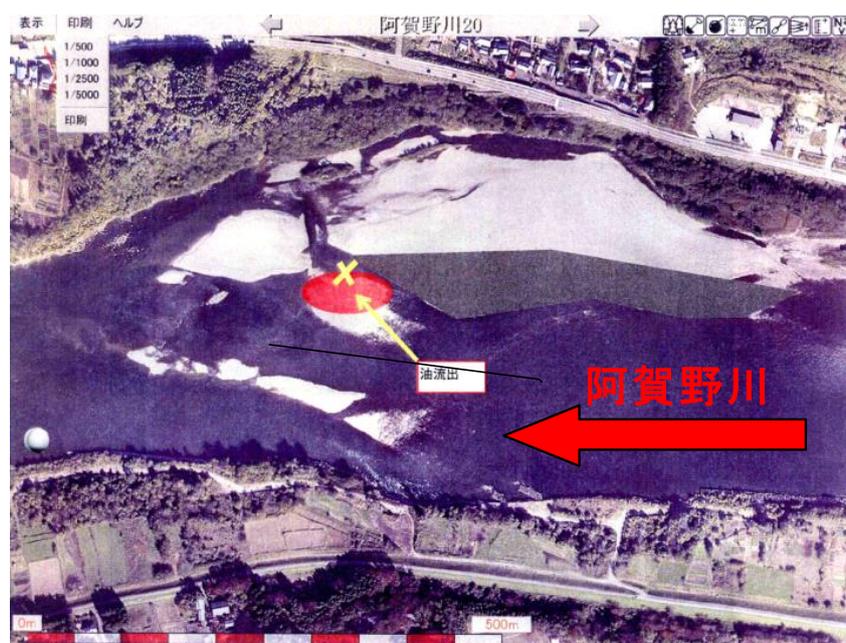
【平成18年9月12日の原油湧出箇所】

阿賀野川河川事務所では、阿賀野川から小阿賀野川に分流する樋門手前にオイルフェンスを設置し、翌日も陸上及び船舶による巡視を行った。なお、掘削箇所に50cm程度の厚みで盛土を計画したが、出水により作業が見合わせとなり、その後水濁協阿賀野川流域部会の合同パトロール、通常の河川巡視によっても監視を続けたが、特に異常が見られなかったため盛土を行うことなく終息した。

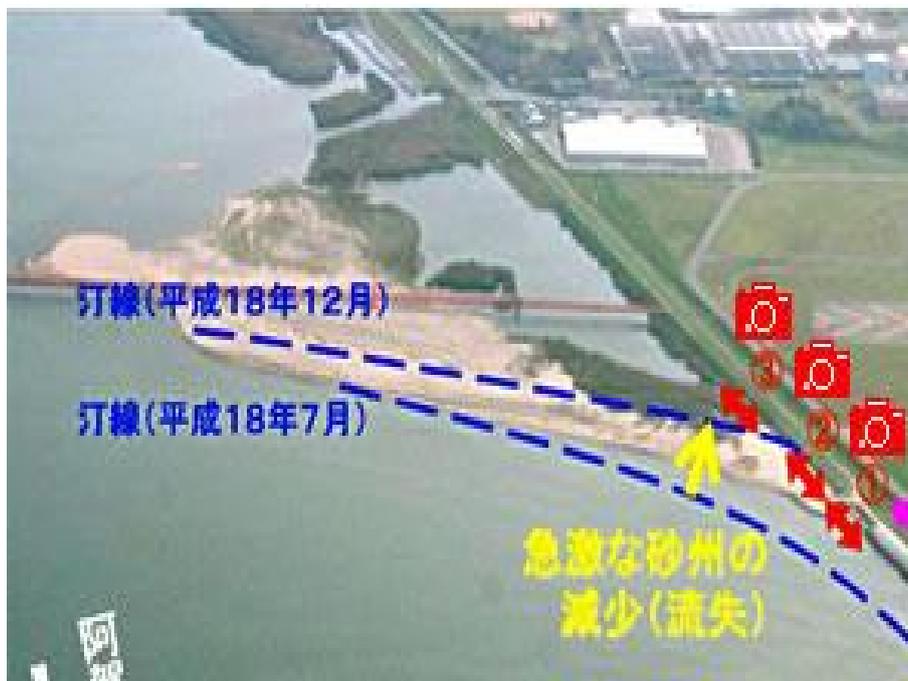
【新潟市北区下山地先の汀線の変化】

気象条件とともに、近年の汀線の後退が被災の要因ではないかと考えられている。

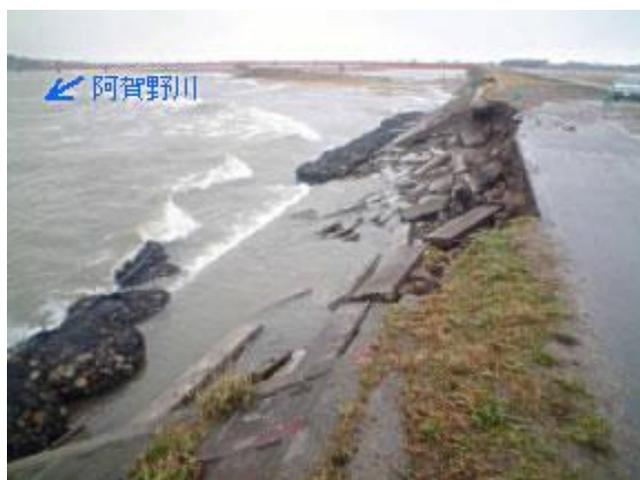
【被災状況】

(下山地先:新潟空港隣接地)

平成18年10月及び12月に低気圧の発達による風浪のため、阿賀野川河口の左岸堤防護岸が一部欠損の被害を受けた。被災箇所の背後地には、拠点空港であり国際線を持つ新潟空港があることから緊急復旧工事を実施した。

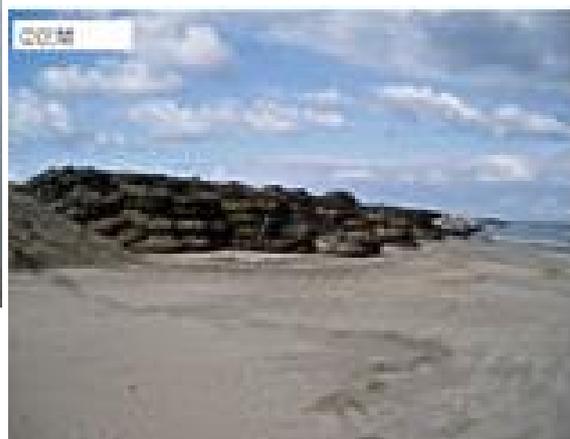
【対策工】

- ・異形ブロック設置
- ・袋詰め玉石設置
- ・大型土のう設置
