# 第1回 阿賀野川自然再生 モニタリング検討会

阿賀野川自然再生の現状と  
今後の取り組みについて

阿賀野川河川事務所

平成26年12月1日

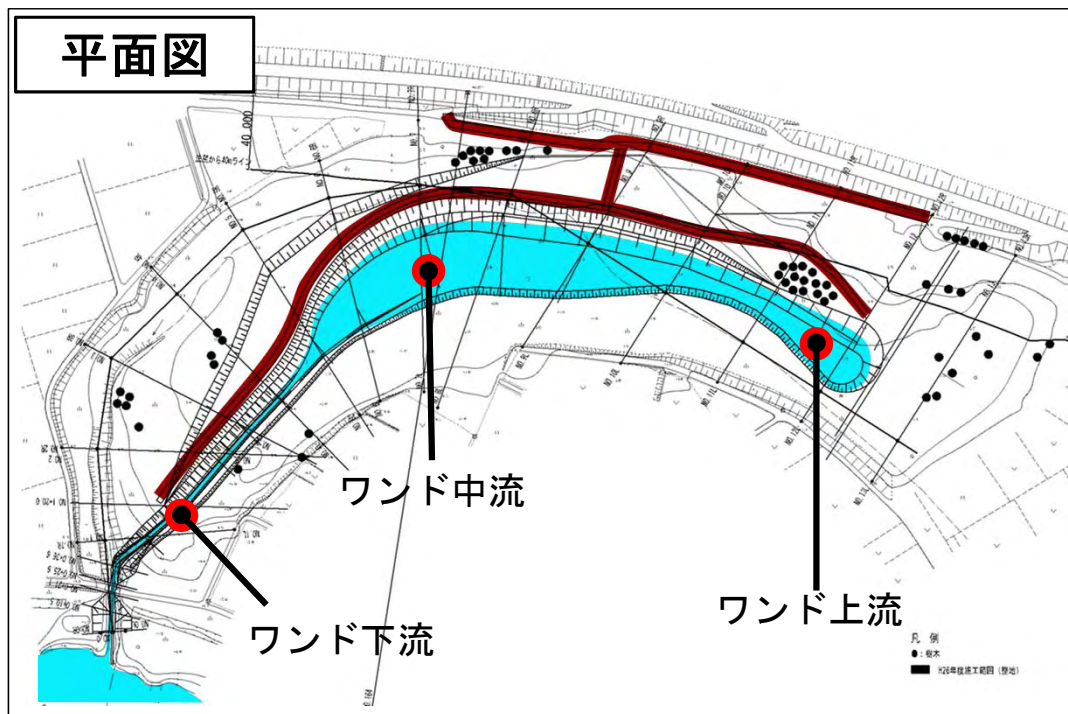
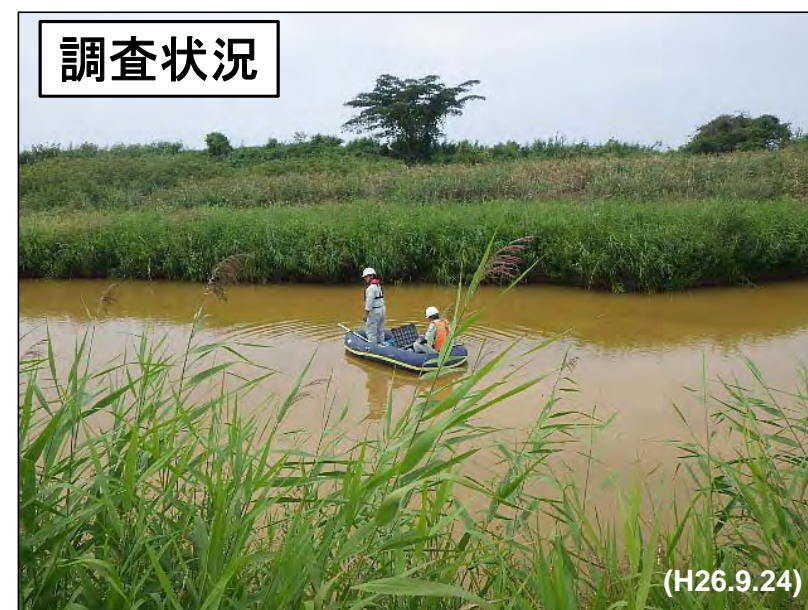
## ●平成26年度 水質調査地点図

- ① ワンド内3箇所、上流のたまり1箇所、本川1箇所。  
うち、水深のあるワンド上流、中流と上流たまりは、上層と下層の2層採取
- ② ワンド下流1箇所（阿賀野川本川への合流前）

(p.9.参照)

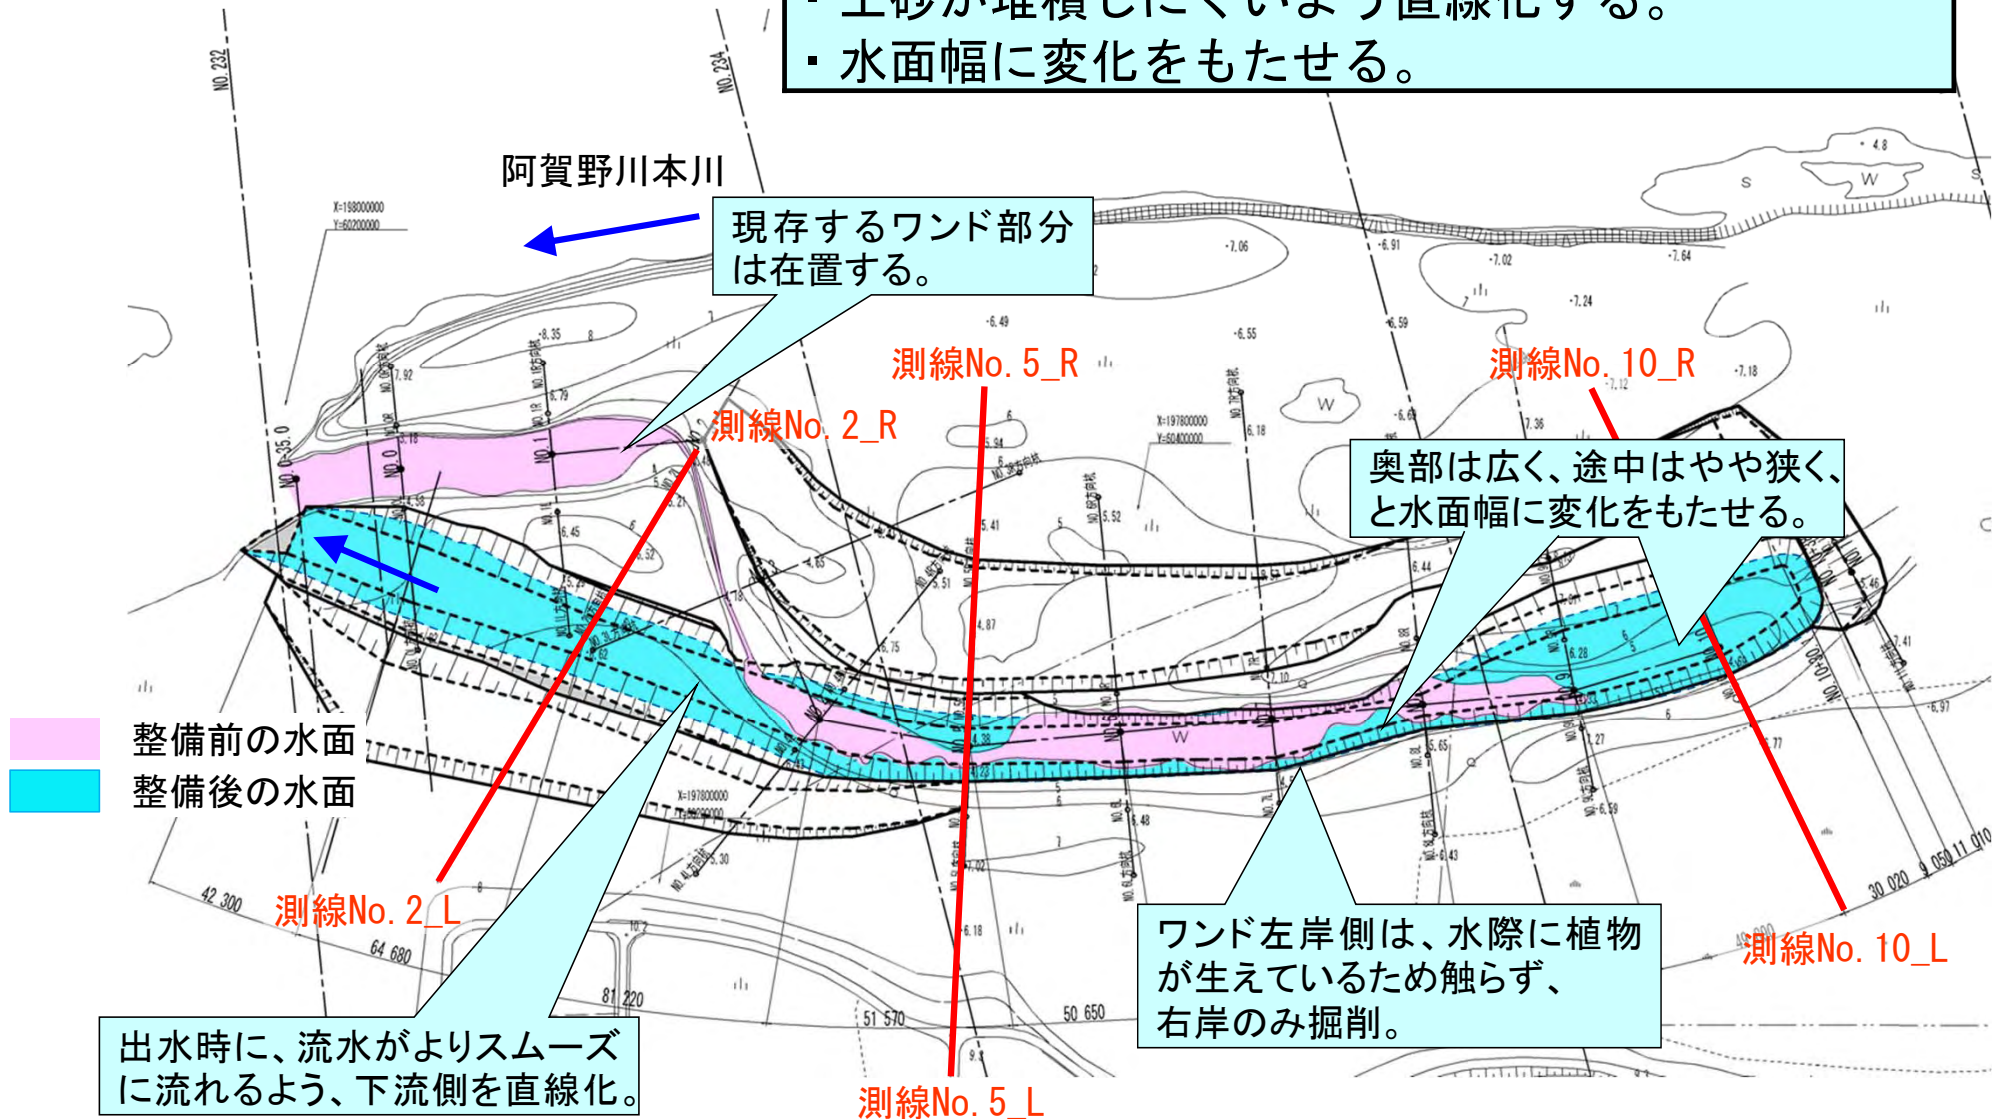
## 計画平面図

### 設計思想

- ・ 既存のたまりを拡幅し、長いワンドを再生する。
- ・ 土砂が堆積しにくいよう直線化する。
- ・ 水面幅に変化をもたせる。

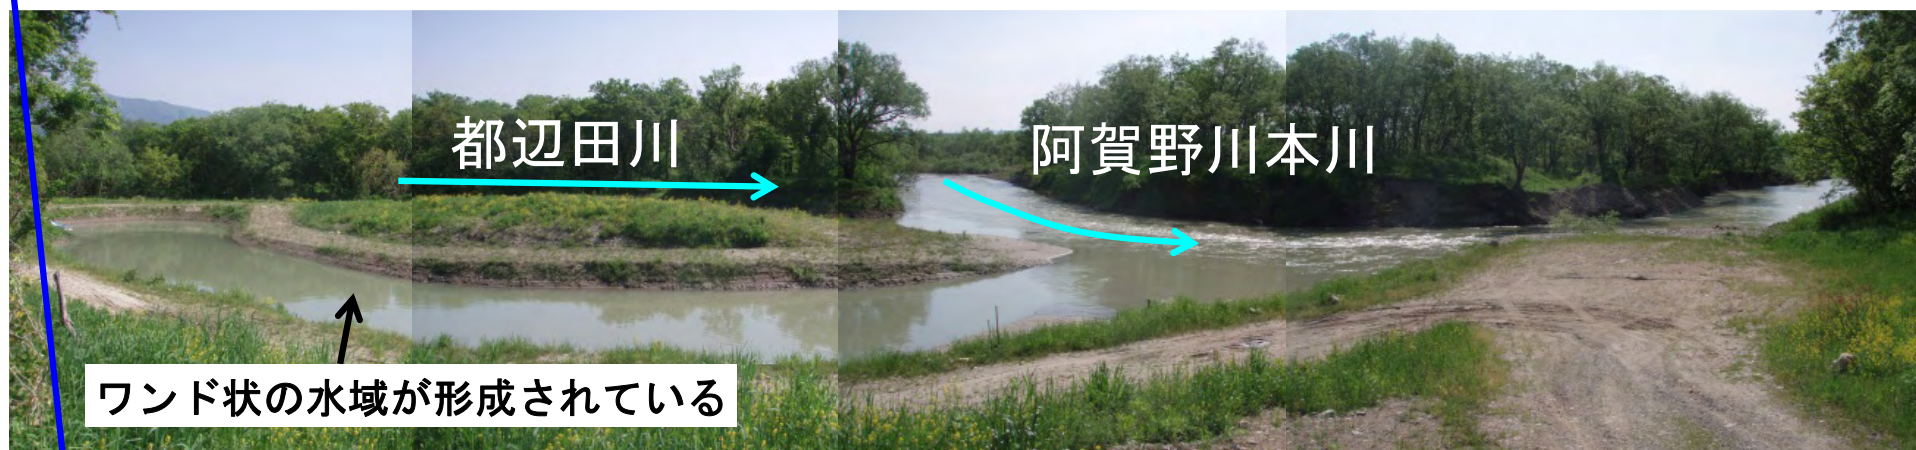
(写真1)

- ・小浮地区のワンドは、支川の都辺田川と、阿賀野川の分流が合流する位置にある。現在、地元の方が船着場として利用するワンド状の水域が形成されている（写真1）。
- ・論瀨地区のワンドは樹木で覆われ、阿賀野川との合流部にも堆砂が進み、川幅が狭くなっている。（写真2）

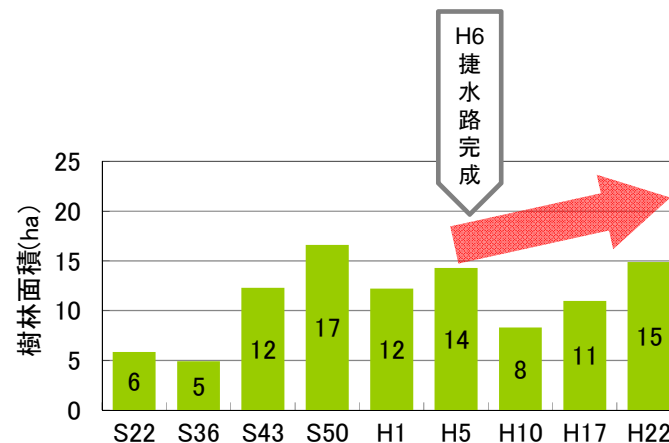
図2 早出川における樹林面積の変化

- ・裸地は、捷水路完成（H6）後に減少していたが、H23新潟・福島豪雨後に、増加した。（**図1**）
- ・樹林は、増加しつづけている。（**図2**）

出典：空撮写真からの読み取り。

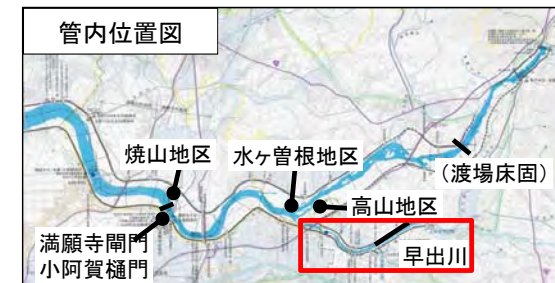
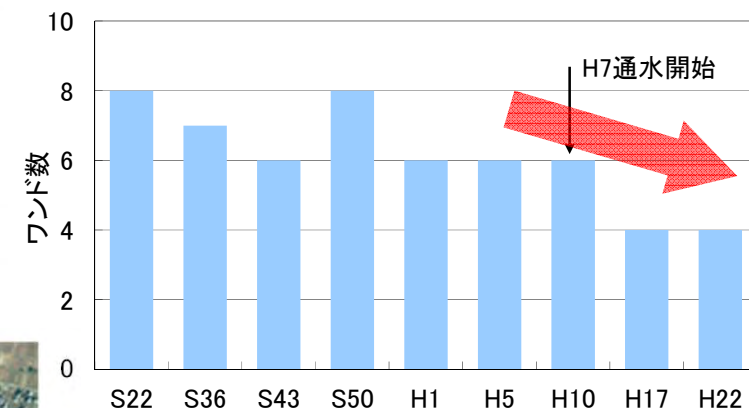
早出川におけるワンドの数の変化

- 早出川は、かつては大きく蛇行し、河道内にも交互砂州とワンドが形成されていたが、ワンド数は減少している。

出展：空撮写真からの読み取り。

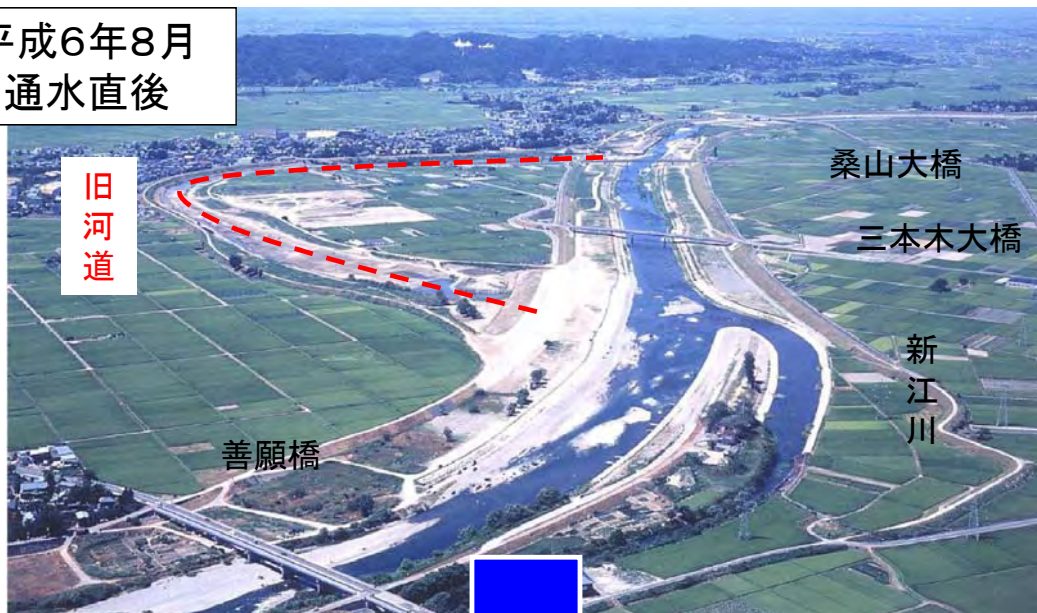
平成6年8月  
通水直後

- 平成元年から約2 km区間の捷水路の整備が始まり、平成6年から通水が開始された。

いずれも桑山大橋より上流を望む

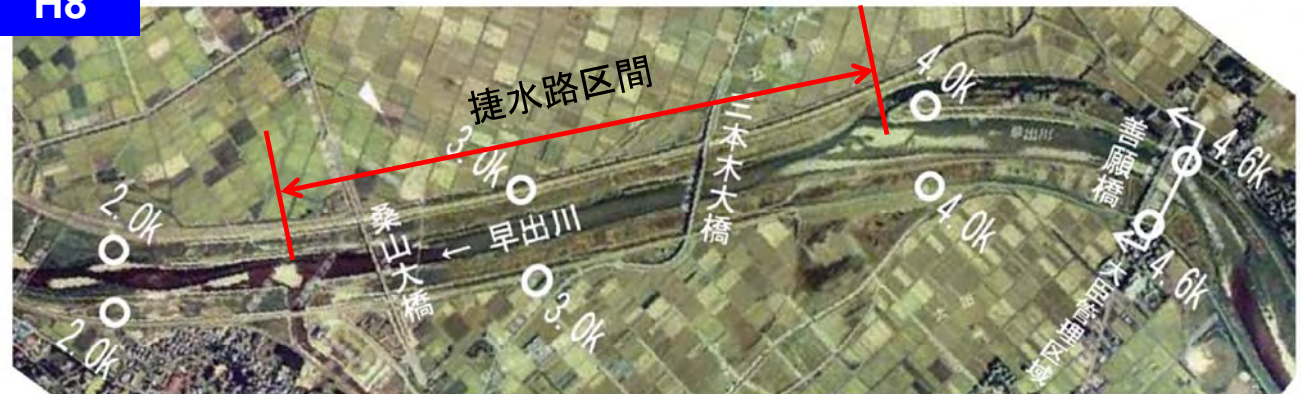
H8

- ・ 捷水路区間では、経年的に大きな変化はうかがえない。
- ・ ただし、H23新潟・福島豪雨後には、小規模な砂州が出現している。

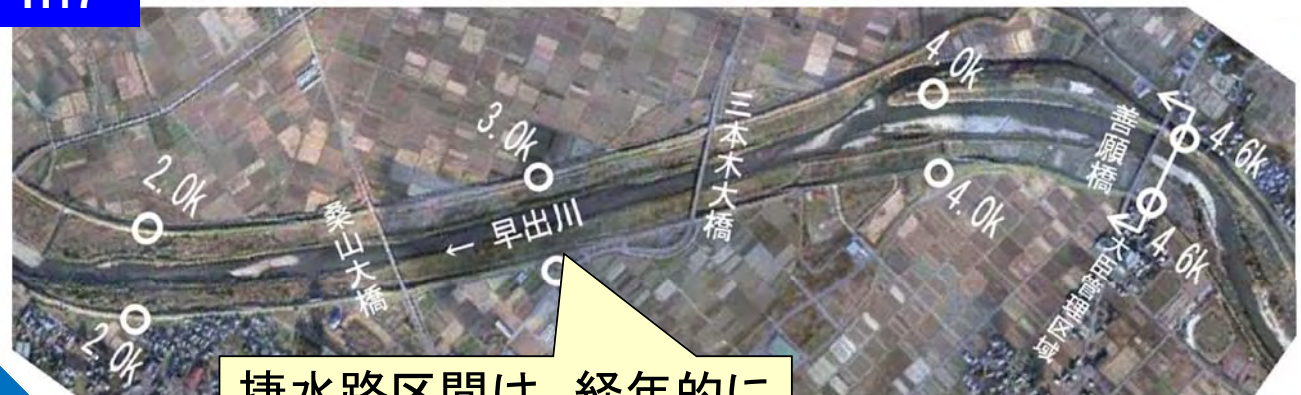
H17

捷水路区間は、経年的に大きな変化はない

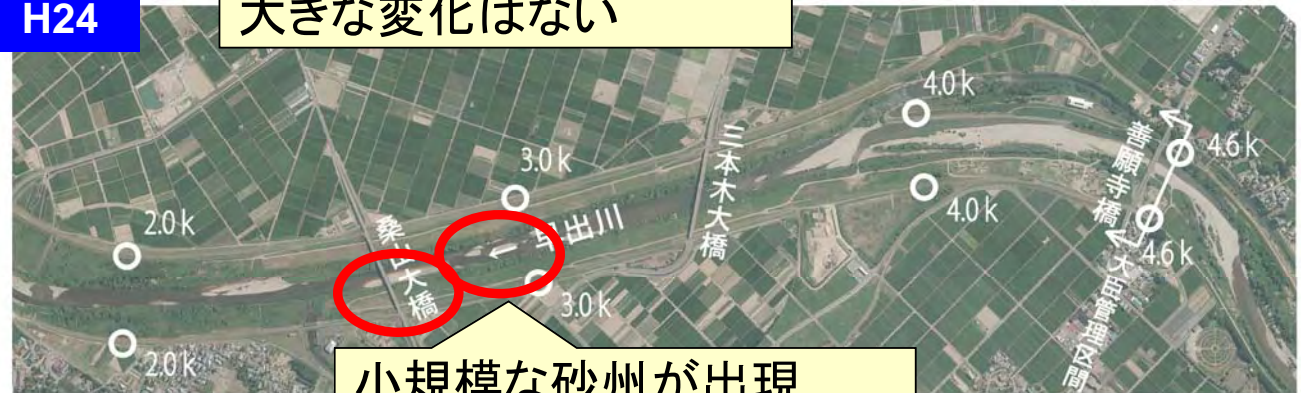
H24

小規模な砂州が出現

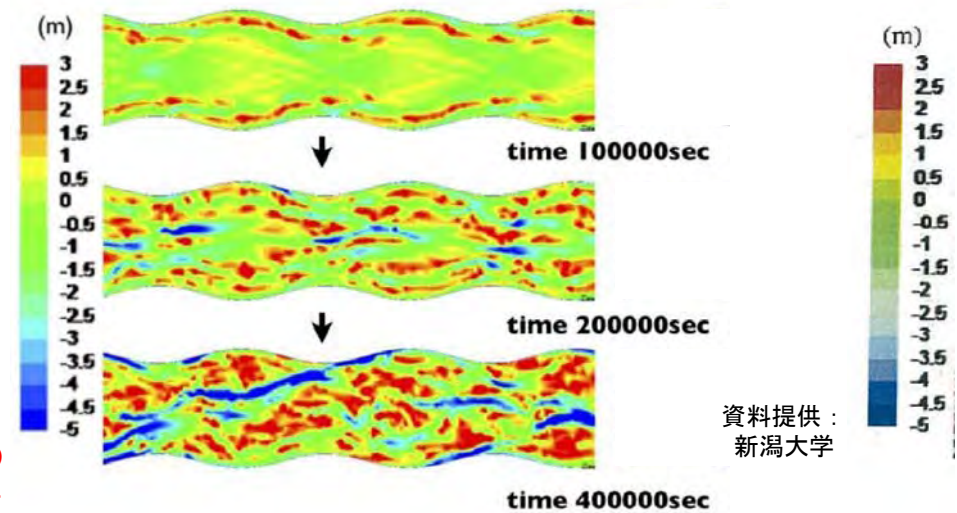
- 自然の営力を活かして、拡縮流路を形成・維持することにより、早瀬や淵、ワンドなどの多様な流れを再生する。
- 平成27年度に早出川において試験施行予定。

図3 拡張水路形状により自然に形成されるみお筋の数値解析例

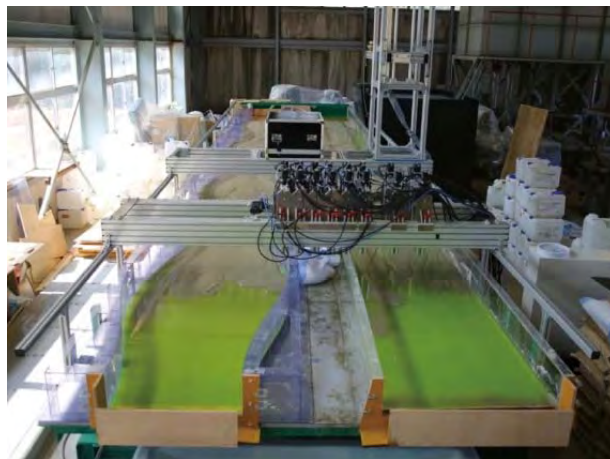
図2 実験装置の全景

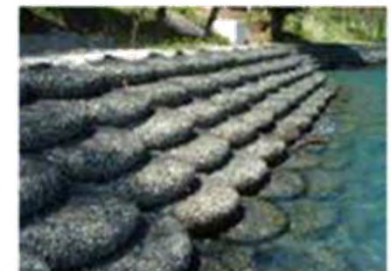
- 袋詰め玉石
- ・再設置可能、低コストであり、試験施工に適した工法

2tタイプなら、直径2.1m×高さ0.6m 出典：NETIS 新技術情報提供システム

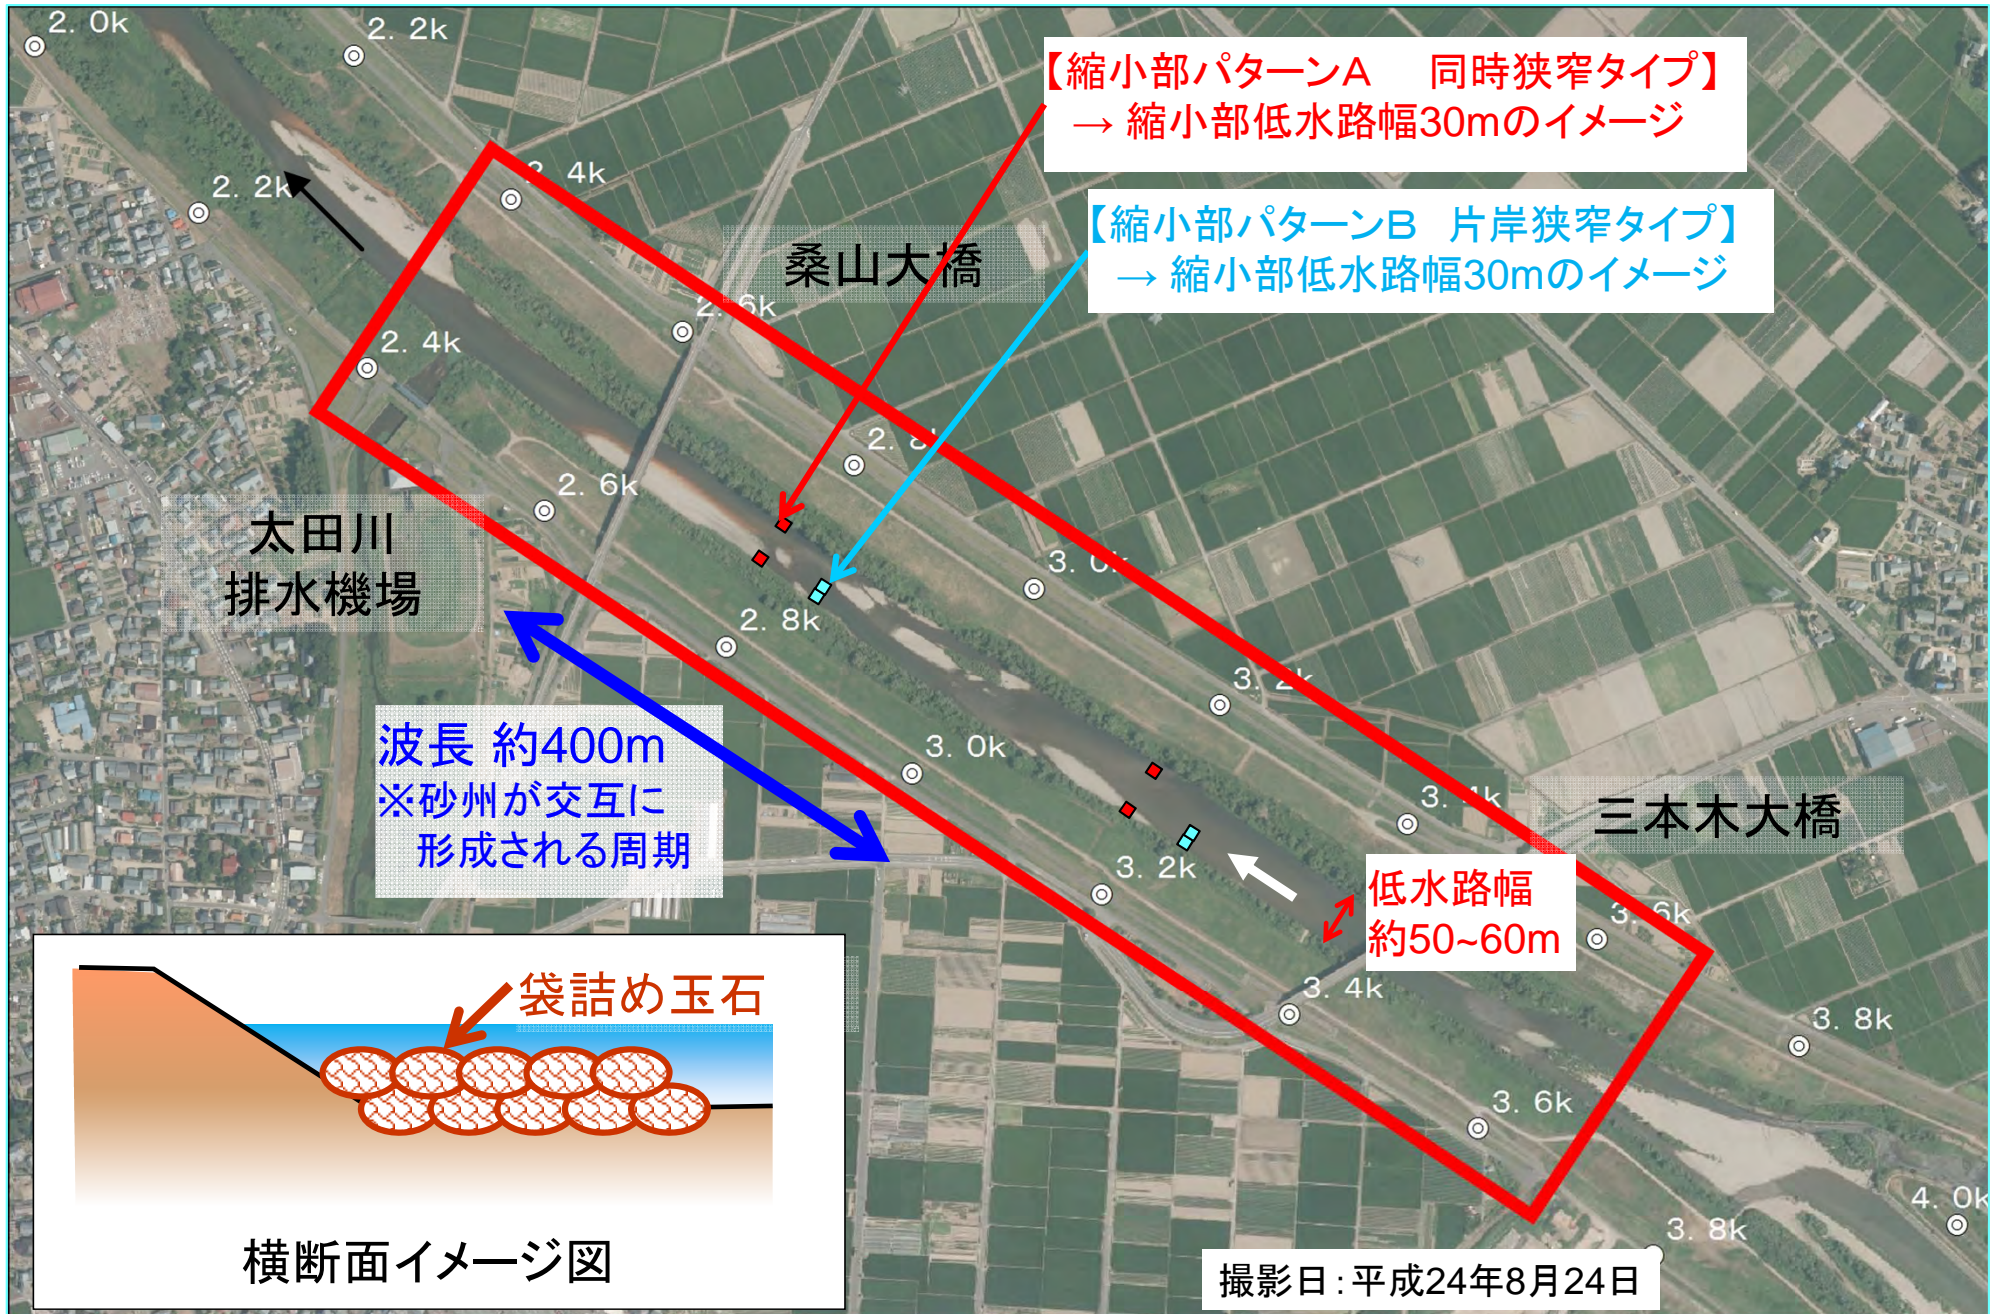
## ●試験施工平面図イメージ(案)
