# 現地視察会 説明資料

1. 沢海地区(浅場再生)の施工状況
2. 早出川地区(河原(ワンド)再生)の現況

阿賀野川河川事務所

令和5年11月30日

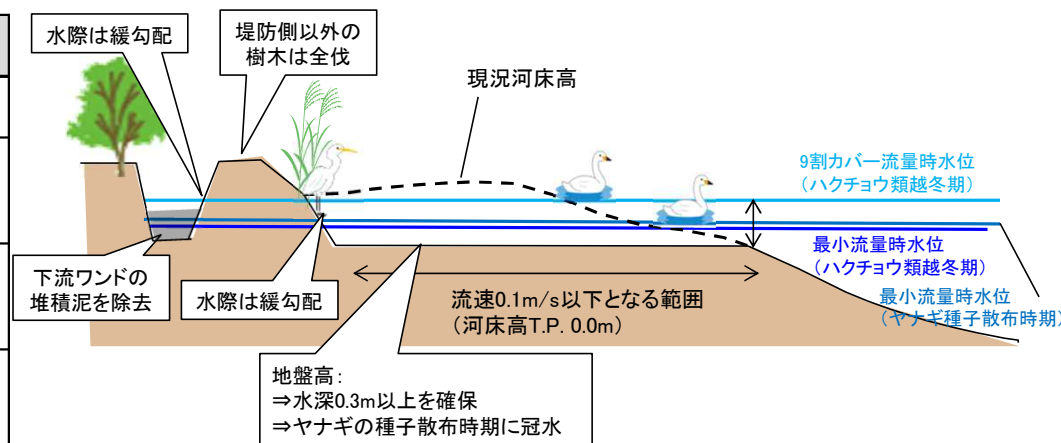
## ■浅場再生の基本的な考え

浅場の環境条件	物理条件
①ハクチョウ類がねぐらとして利用	流速0.1m/s以下
②ハクチョウ類の外敵侵入防止	水深30cm以上かつ 水面幅5m以上の水路
③ヤナギ類の再侵入抑制	種子散布時期(5~6月) に水深10cm以上
④ヨシ等の湿生植物の定着、サギ類の餌場利用	水際を緩勾配化

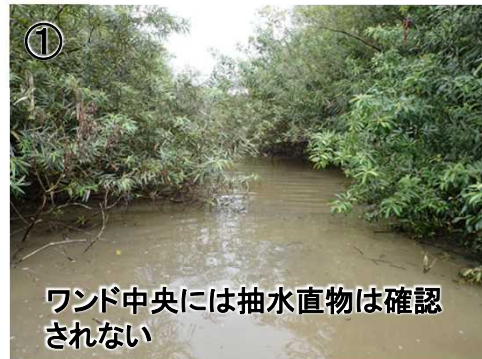
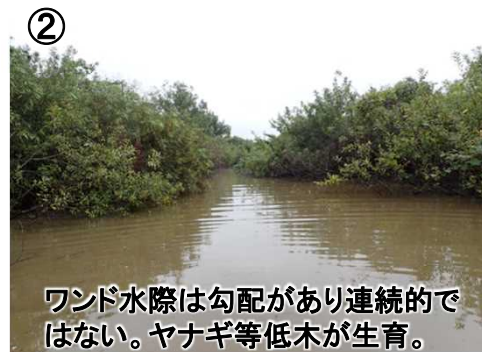
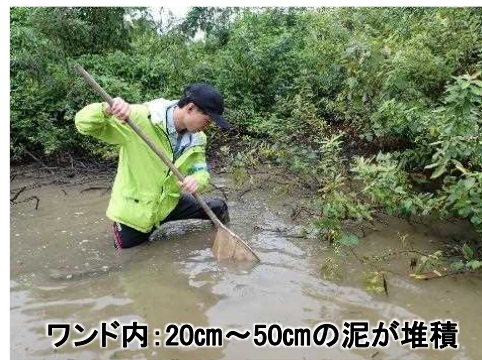
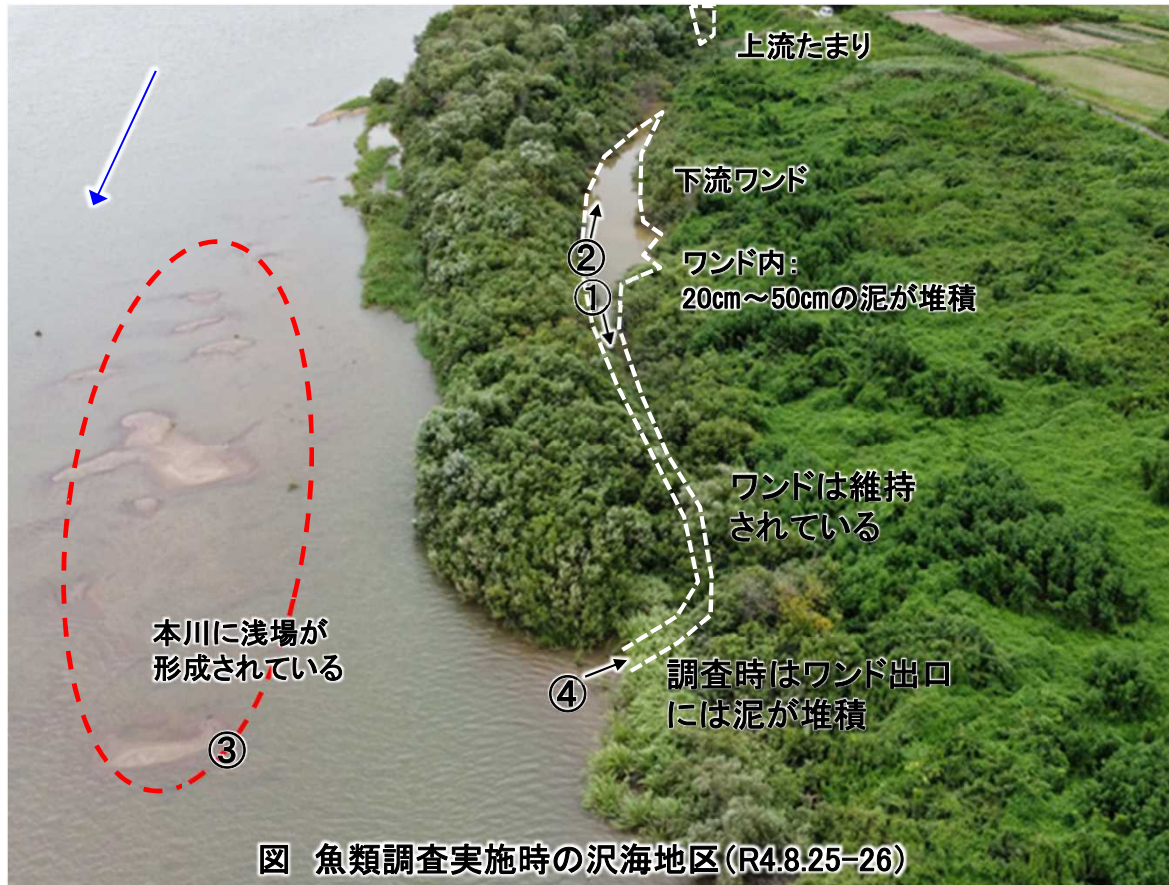
図 魚類調査実施時の沢海地区(R4.8.25-26)

- 魚類 : 3目3科11種が確認された。コイ科の小型個体や重要種のキタノメダカ、ジュズカケハゼ等の生息が確認された。
- カメ類 : 2科3種(ニホンイシガメ、ニホンスッポン、クサガメ)が確認された。国外外来種は確認されなかった。
- 下流ワンドは出口に泥が堆積し閉塞しているが、ワンド内は魚類(特に小型魚類)及びカメ類の生息環境となっている。
- 上流たまりは泥が堆積している。

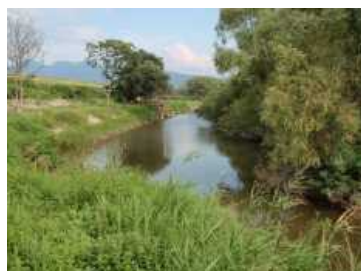
ワンド 阿賀野川25.4k付近 (H23.9撮影)

- ・10年以上維持されているワンドはの水深は約1.5m程度である。

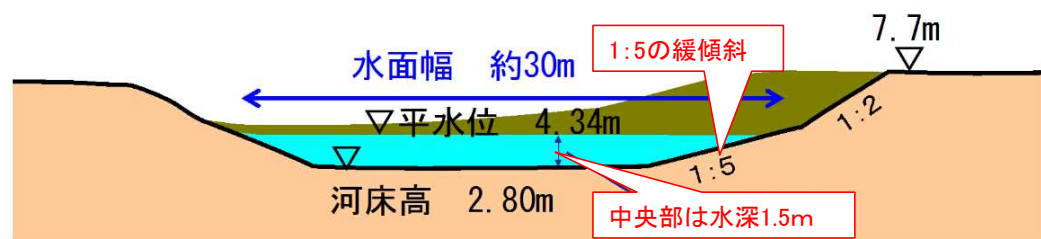
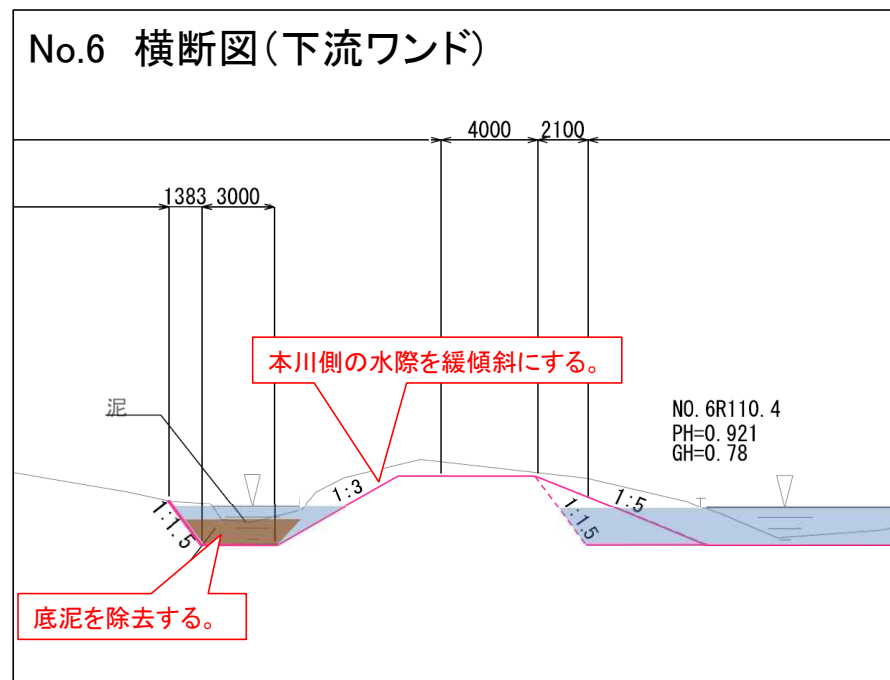
■【参考】再生したワンド(高山地区、H26整備)の形状

- 底泥を除去し、ワンドの水際部を緩勾配にすることで、水生植物の生育基盤を確保する。

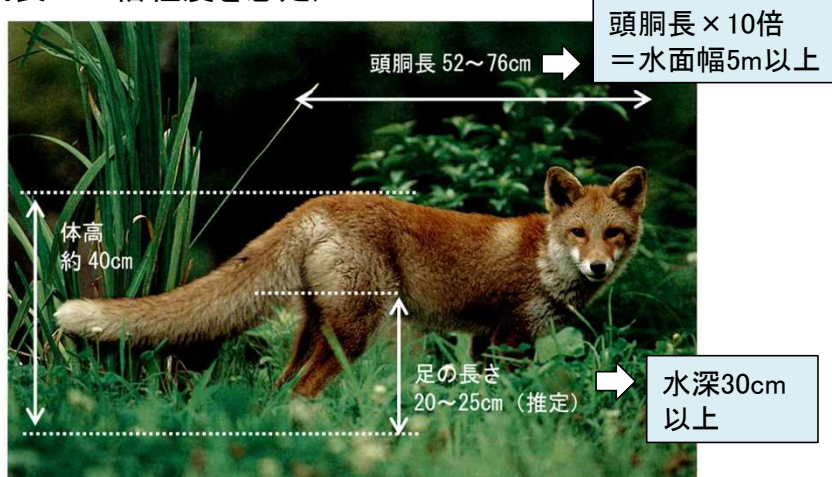
- ・外敵は阿賀野川で確認されている肉食中型哺乳類としてキツネを想定
- ・外敵の侵入を阻む水路もしくは広い水面
  - ⇒水深30cm以上(歩いて渡ることのできない水深)
  - ⇒水面幅5m以上(ジャンプして渡ることのできない水面幅、頭胴長の10倍程度を想定)

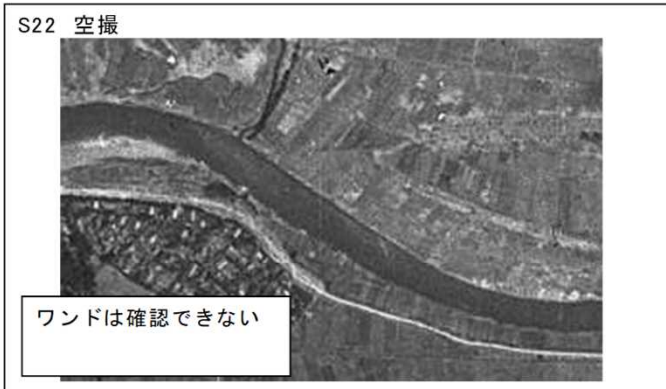
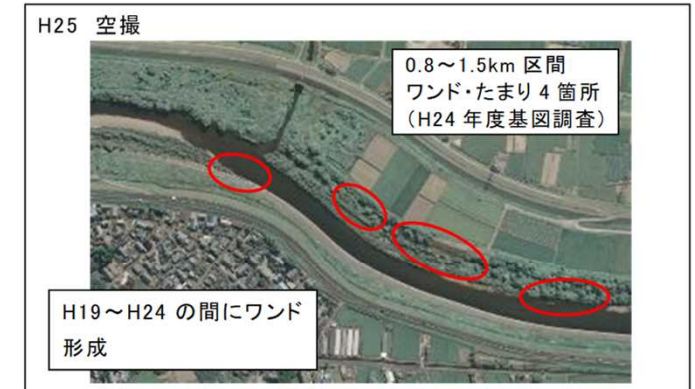
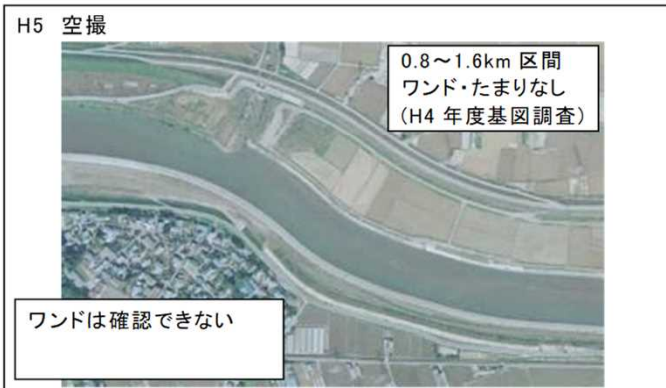
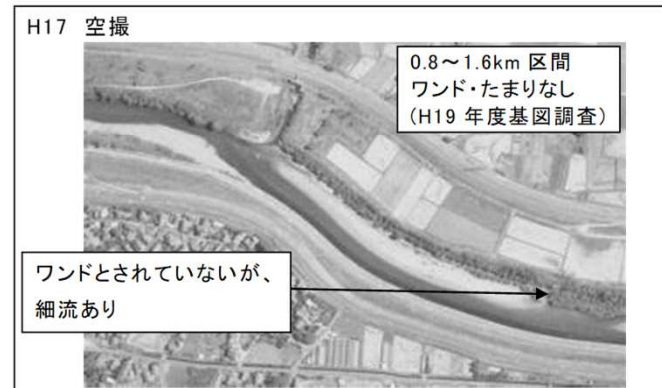
ワンドの数の変化: H19以降ワンド数は増加傾向。

ワンドの数の変化(1kピッチ): 1~2k区間におけるワンド数の増加が顕著。

○データ整理から、以下の視点で早出川の区間を評価し、その結果に基づいて1~2k区間を整備区間として選定。

- ①**必要性** : 環境の悪化による、改善の必要性の高さ → 河原の減少、樹林の増加状況から評価
- ②**実現性** : 整備効果の得られやすさ → 目標環境(ワンド、河原)が存在していた(いる)かどうかで評価
- ③**整備効果** : 整備効果の高さ → 外来種群落の有無、過去の自然再生整備の実施有無から評価
