21 河道内におけるボーリング調査時の安全対策について

高原川流域地質調査業務

ダイチ株式会社

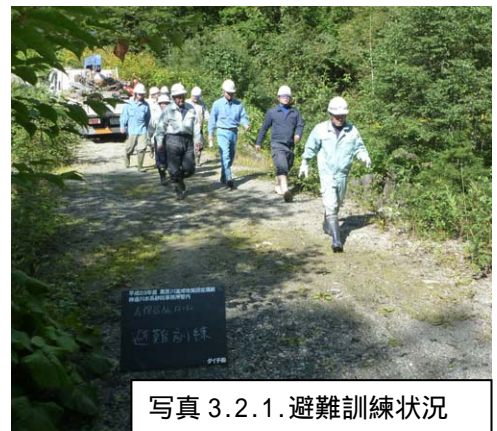
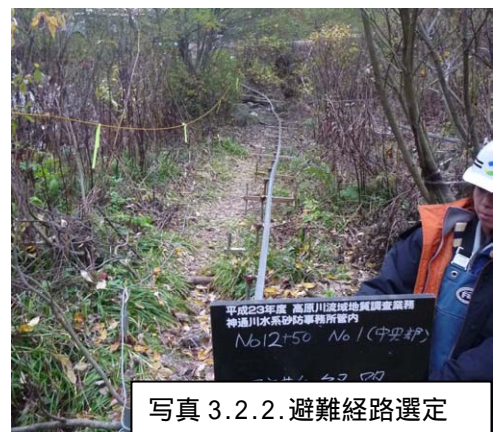
全作業員に監視体制と避難場所、避難経路等の安全対策を周知させると共に、各調査地区での作業開始前に避難訓練を実施しました。避難訓練は下図の避難フローに基づき「警報が発令」したと想定して実施しました。また、避難開始から完了までの経過時間を計測し、避難想定時間を割り出し緊急時に安全かつ迅速に避難できるよう備えました。

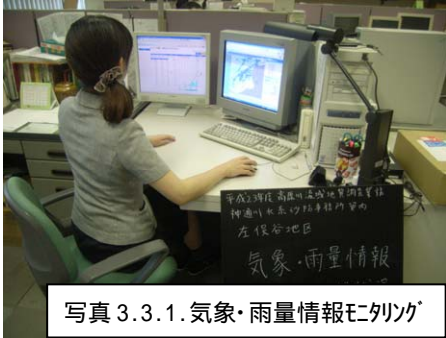
写真 3.3.1. 気象・雨量情報に列ク

雨量情報、及びレーダー雨量(XバンドMPレーダー雨量情報等)の気象情報を常に把握しました。気象情報は本社(富山市)で確認し、現場の担当技術者と電話連絡しました。

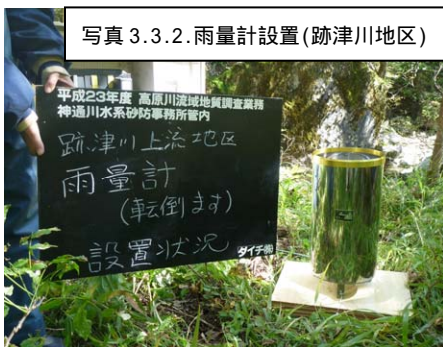
写真 3.3.2. 雨量計設置(跡津川地区)

Web の雨量情報が得られない、跡津川上流・下流地区では雨量計を設置し、**ボーリング調査地点において警報(警戒, 避難)を発令**できる体制を構築しました。

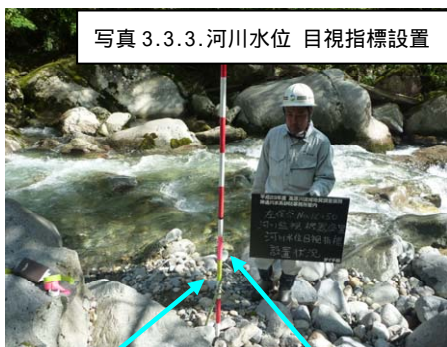
写真 3.3.3. 河川水位 目視指標設置

各作業地点毎に河川水位の危険レベルを設置し、現地には**目視でわかる「指標」**を設置しました。

黄色テープ：警戒 桃色テープ：避難

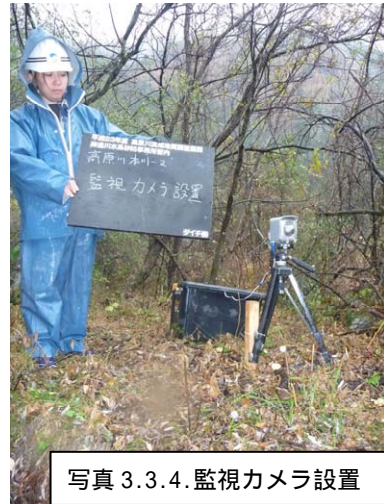
写真 3.3.4. 監視カメラ設置

高原川本川 - 1, 2 地区の河道状況の監視のために、ボーリング調査地点の上流域に「監視カメラ」を設置し、**ボーリング調査地点からリアルタイム映像を発信**しました(映像は現場の携帯電話及び本社 PC でモニタリング可能)。

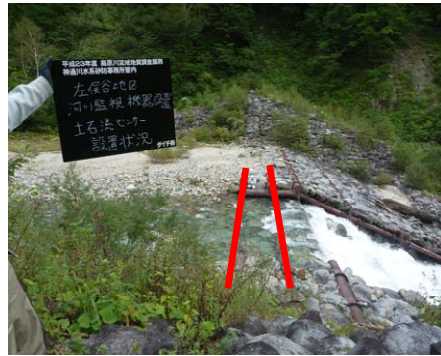
写真 3.3.6.
土石流センサー
(左俣谷)

通信ケーブル ←

土石流センサー
切断により
警報発令

土石流センサーから警報器までは通信ケーブルを使用。
無線を使用した場合、機器の受信動作のため、センサー切断から警報発令まで約2～3分の“タイムラグ”が発生。
通信ケーブルの場合、“タイムラグ”は発生しない。

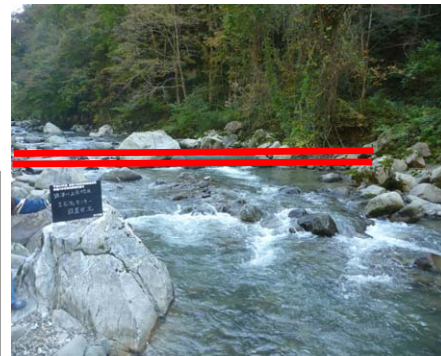
写真 3.3.7.
土石流センサー
(跡津川)

← 通信ケーブル

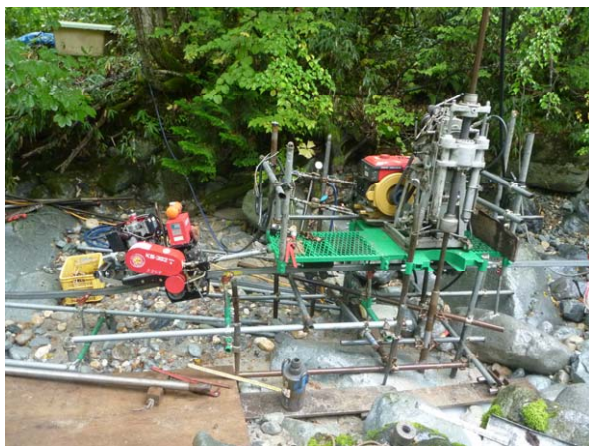
写真 3.4.1. 足場一体型モノレール台車

足場一体型モノレール台車とは、モノレール台車上にボーリングマシンを設置し、台車を作業足場の一部とする事により、急傾斜面など現場条件の悪い場所や、今回の作業のようにボーリングマシン等を速やかに安全な場所に移動したい場合に効果を発揮できます。

左俣谷地区における河道内作業時には、常時、出水や土石流の危険性にさらされるため、災害発生時、速やかに河道内から避難する必要があります。また、左俣谷地区ボーリング調査地点は国立公園内に位置しており、仮にボーリング資機材が流出した場合、機器内に配備されている“油脂分”が河川に流出し、河川の生態系および環境に多大な悪影響を及ぼす危険性が考えられます。そこで、**足場一体型モノレール台車を使用し、作業毎(毎日)にボーリングマシンの搬入出**を行いました。

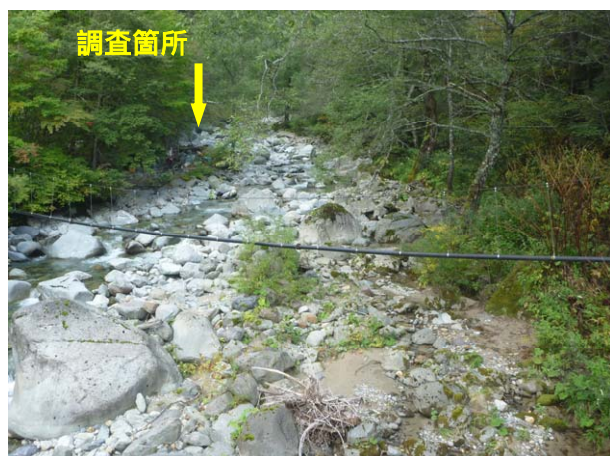
写真 3.4.3. 平常時の河川状況

写真3.4.3.および写真3.4.4.には平常時と降雨後の状況写真を示します。

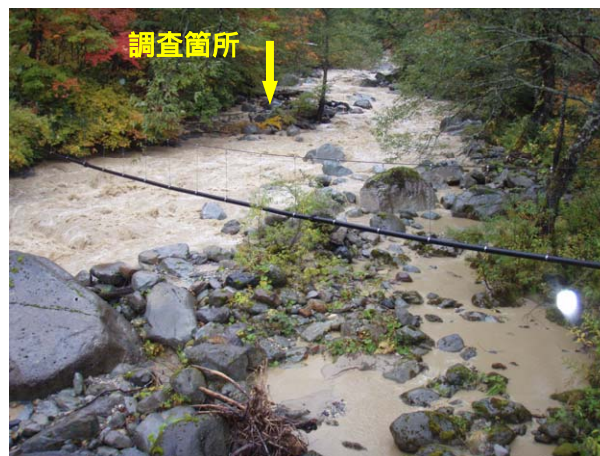
写真 3.4.4. 降雨後の河川状況

(平成23年10月15日午前8:00撮影)

左俣谷地区作業時に、降雨の影響で1日作業中止日がありました。平成23年10月15日午前3:00頃からの降雨により作業開始時、河道内は急激な出水により濁流と化していました。ボーリングマシンおよび資機材は前日の作業後に高台に避難させていたため流出の被害を防ぐことができました。河川状況から、仮にボーリングマシンを河川内に設置したままの場合、濁流にのまれ、流出していたと推測されます。
