① 平成24年度白谷工事用道路工事における安全対策について

蒲田建設(株) 平成24年度白谷工事用道路工事
 (工期:平成24年9月12日～平成25年1月29日一時中止中)

本工事は、平湯川支流白谷の工事用道路における斜面对策及び道路改良の工事である。本年度の施工は、道路土工のみの施工であった。

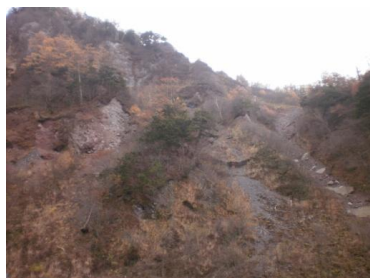
〔写真-2 左岸側崩壊状況〕

本工事の路体盛土に使用する土砂は、白谷第6号砂防堰堤上流からの土砂採取であった。6号堰堤左岸側は、山腹崩壊が著しく頻繁に落石が発生するため、6号砂防堰堤工事では落石危険区域に設定されており無人化施工を行っていた場所である。山腹上部では斜面对策工事が進められているが、現在も崩壊による落石の危険があり落石対策が必要であった。

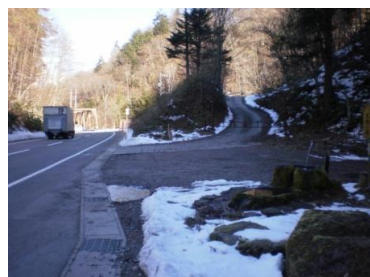
〔写真-3 現場出入口〕

現場出入口付近は、一般国道471号線と近接しており、471号線は、岐阜県と長野県を結ぶ観光及び物流ルートとして重要性が高く、交通量が多い。そこで、一般車両へ工事出入口の注意喚起を促す看板を設置するが工事仮設物等の飛散による事故防止のため、一般道に近接する安全看板の飛散防止対策が必要と考えた。

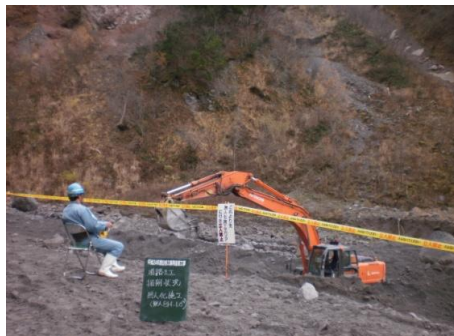
落石への対応として、落石危険区域内は自社保有の遠隔操作式バックホウ（1.0m³）を使用し土砂採取を行った。安全域から有人バックホウで採取出来る範囲まで遠隔操作バックホウで土砂を移動した。その結果、落石による重機オペレーターの安全確保が図れ、安全に盛土土砂採取が行えた。

〔写真-4 遠隔操作式バックホウ使用〕

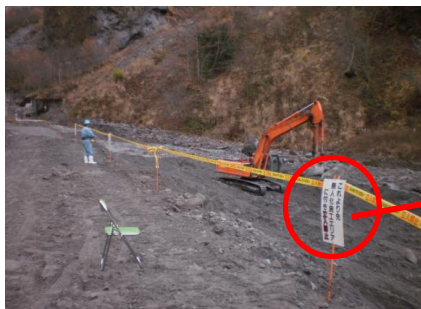
落石危険区域に作業員が立入らない様、立入禁止明示を行った。また、作業員には、新規入場者教育時や毎朝の朝礼時において指導し周知徹底を行った結果、落石危険区域に立入ることなく安全に作業が行えた。

〔写真-5 立入禁止明示〕

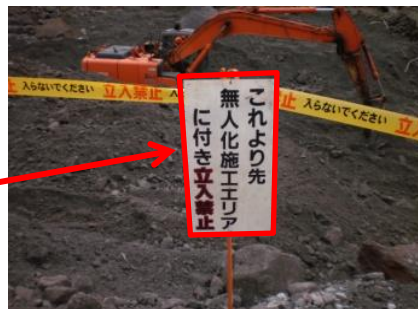
〔写真-6 立入禁止看板〕

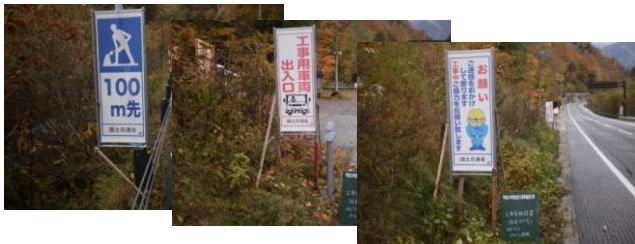
この工事用看板はシートスクリーン型で組立式となっており、シートがメッシュ状であるため、風圧に強く、強風等による看板の破損が起きにくいため、飛散防止対策として効果があった。また軽量で組立も容易なため、設置撤去作業の軽減にも繋がった。

〔写真-7 スクリーンサイン看板設置状況〕

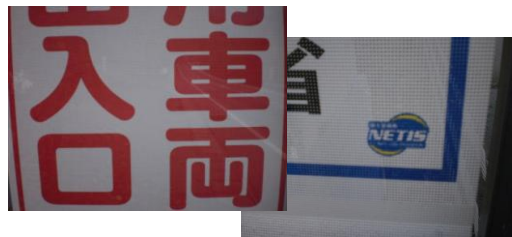
〔写真-8 メッシュ状のシート〕

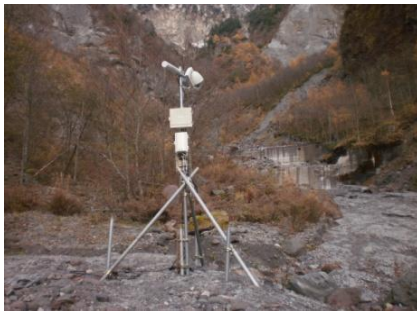
〔写真-9 現場上流 土石流監視Webカメラ〕

安全管理サポートシステムにより現場の各気象観測情報を収集し、現場上流及び施工現場付近にはWebカメラを設置した。作業の判断基準となる降雨については警戒・中止基準に達すると警報メール及びサイレン・回転灯にて作業員に知らせ、警戒体制時等には監視員を配置し、Webカメラで上流域や水位の確認し、災害危険時には迅速に避難ができる体制とした。

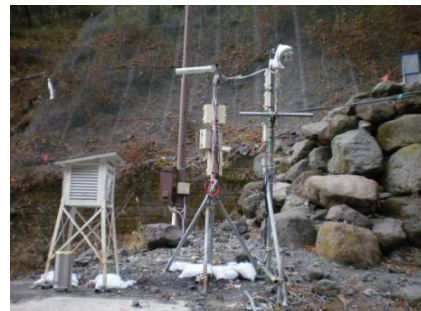
〔写真-10 水位監視Webカメラ及び気象観測機器類〕

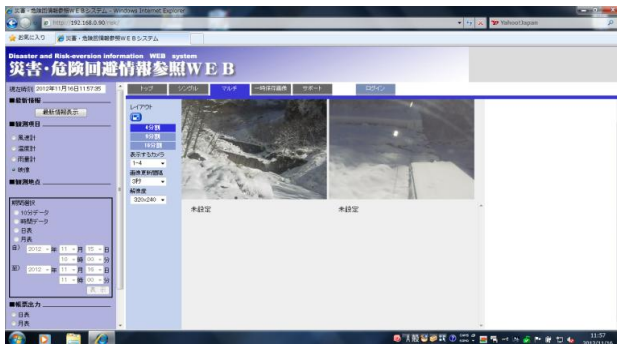
〔写真-11 安全管理サポートシステム 現場情報取得画面〕
