カメラ設置位置選定における創意工夫について

北陸通信工業(株)富山支店 双六川合流点外4ヶ所CCTV設備新設・更新工事
工期 自平成25年9月10日 至平成26年3月21日

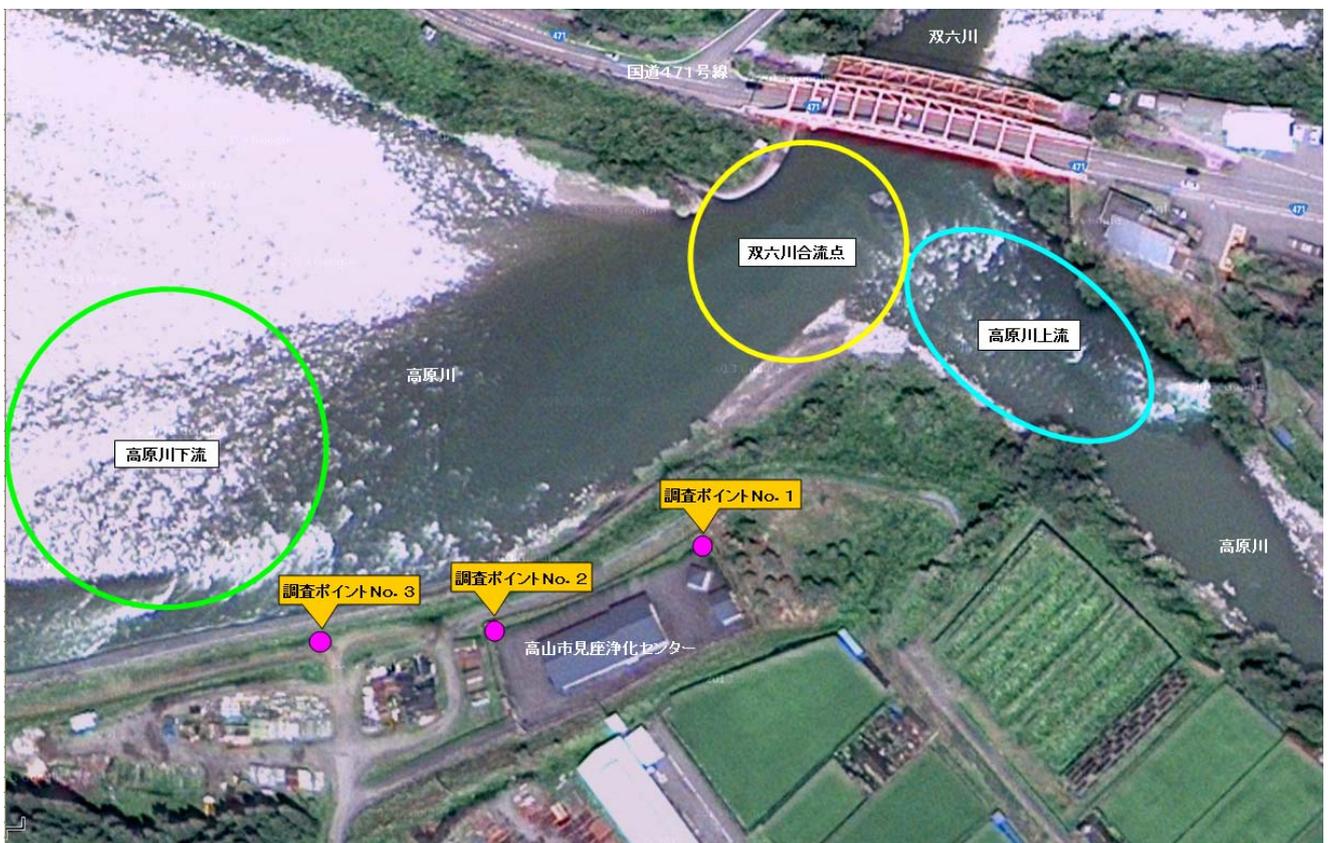
【図-1 画角調査ポイントおよび監視位置図】

画角調査を行う際に、周辺の地形的な調査を行い、カメラの設置位置としてふさわしいと思われる場所の候補を3ポイントに絞り(図-1)、仮設カメラを使用して画角調査結果からみる画角の優位性、光回線および電源確保等の設置工事時の施工性、候補地点毎に掛かる工事費のコスト面を評価し、設置箇所の選定を総合的に判断出来るように調査を行いました。

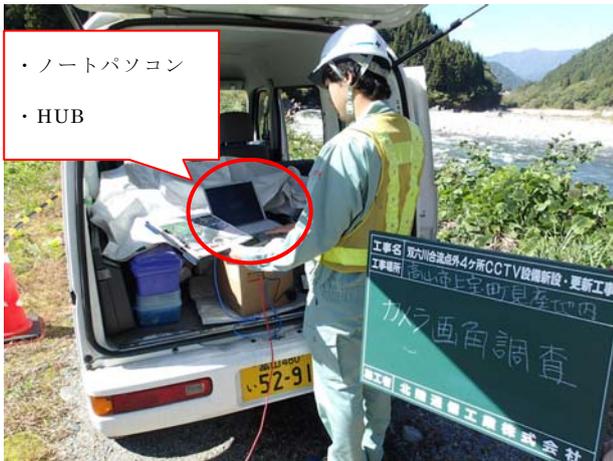
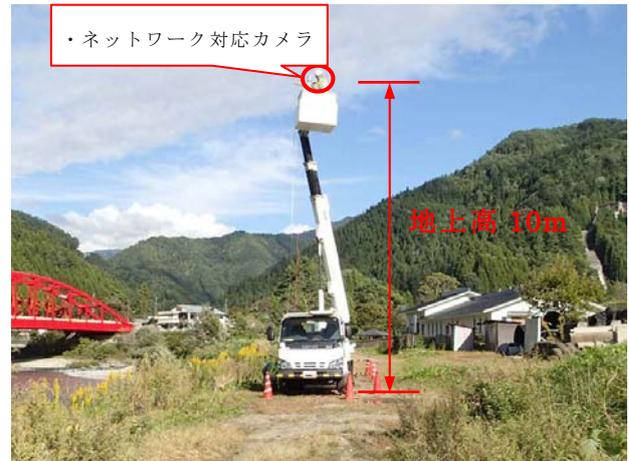
【写真-1】

カメラの画角調査は、本設用のカメラ装置は工場製作中につき使用出来ないため、納入予定機器のスペックに近いものを使用し、図-2の通りの構成にて調査を行いました。また調査状況は写真-1および写真-2の通りです。

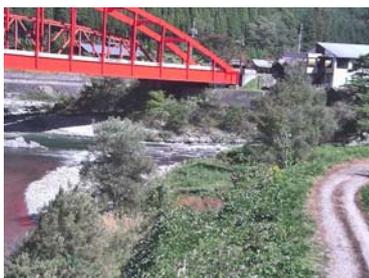
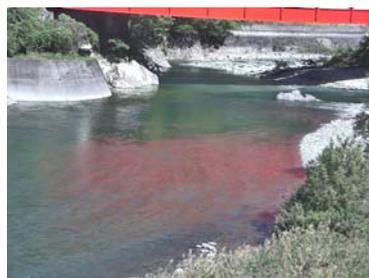
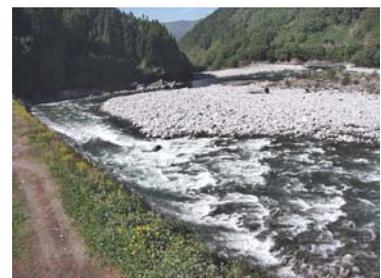
【調査画像 360° パノラマ映像】

画角調査を行った結果、ポイント1が高原川上流(発電所放水口付近)も可視することが出来、一番多方面の監視が可能となりました。ポイント2および3については、高原川上流はほぼ不可視状態という事が判明したが、合流点から下流側は問題無く監視する事が可能でした。

【高原川上流】

【双六川合流点】

【高原川下流】
