① 土石流災害防止対策について

蒲田建設(株) 白谷第3号砂防堰堤その2工事
(全体工期:平成28年3月 8日~平成28年10月31日)
(実工期:平成28年4月 1日~平成28年10月31日)

2. 工事概要

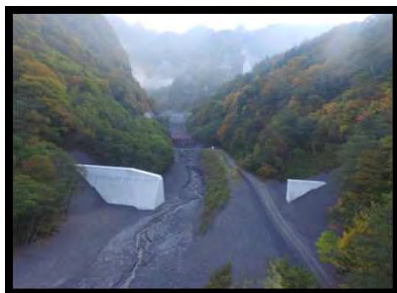
下流より上流を望む

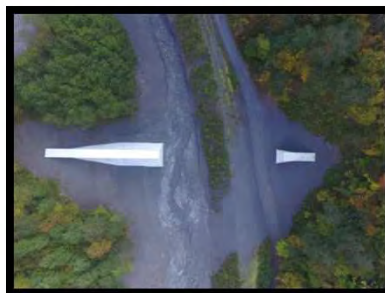
上空より真下を望む

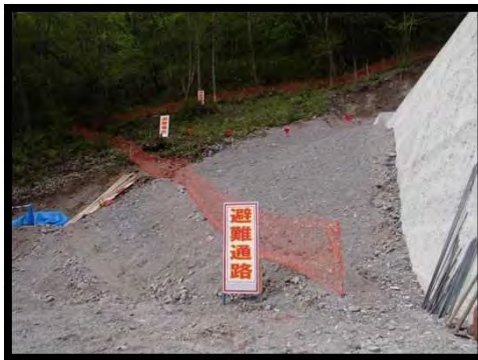
避難通路・一次避難場所設置

作業中に土石流が発生した場合、一番近く安全な場所に避難できるように、避難通路及び一次避難場所を設置した。避難通路は地山を整備して、緊急時でも駆け上がり易いように出来るだけ勾配を緩やかにし、誰が見ても避難通路と分かるよう避難通路全体にオレンジ色のネットを設置した。また、『避難通路・避難場所』の看板も大きくして、遠くからでも見やすいものとした。

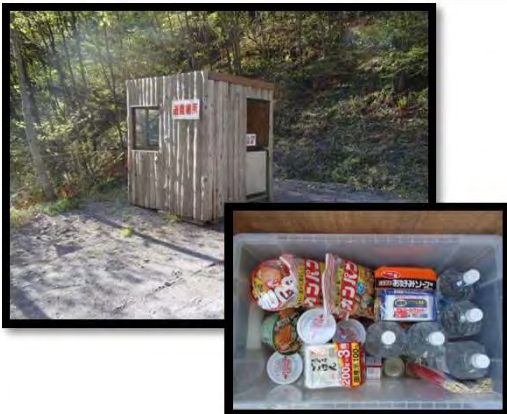
二次避難場所(待機小屋)

一次避難場所で現場従事者全員の避難が確認された後、直ぐに渡河をするのは大変危険なため、二次避難通路と二次避難場所(待機小屋)を設置した。二次避難通路は地山法面約90mを整備し、歩行しやすいようにした。二次避難場所(待機小屋)には長時間待機も踏まえ、石油ストーブや非常食を常備した。
