⑦ 急斜面での地すべり調査における安全対策について

応用地質株式会社 平成 28 年度黒谷流域他地質調査業務
(工期：平成 28 年 7 月 15 日～平成 29 年 2 月 28 日)

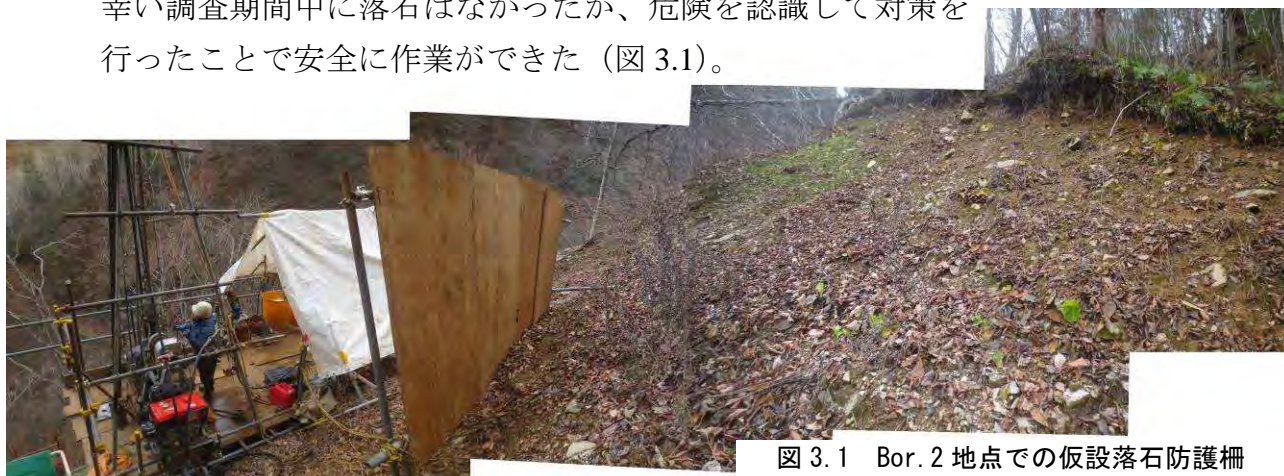
図 3.1 Bor. 2 地点での仮設落石防護柵

- ① ボーリング調査地点の上部からの落石対策として、仮設の落石防護柵を設置した。幸い調査期間中に落石はなかったが、危険を認識して対策を行ったことで安全に作業ができた（図 3.1）。

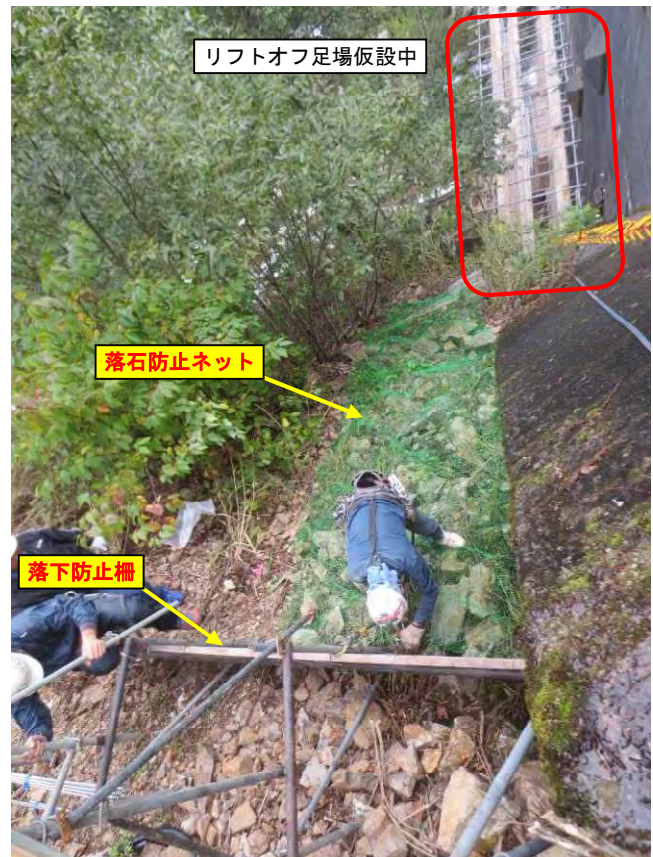
図 3.2 リフトオフ足場上部の落石防止対策

- ② リフトオフ足場上部の斜面には、浮石が多数存在し、Bor.1 の直下でもあることから、落下防止柵と落石防止ネットを設置し、落石事故防止を図った（図 3.2）。

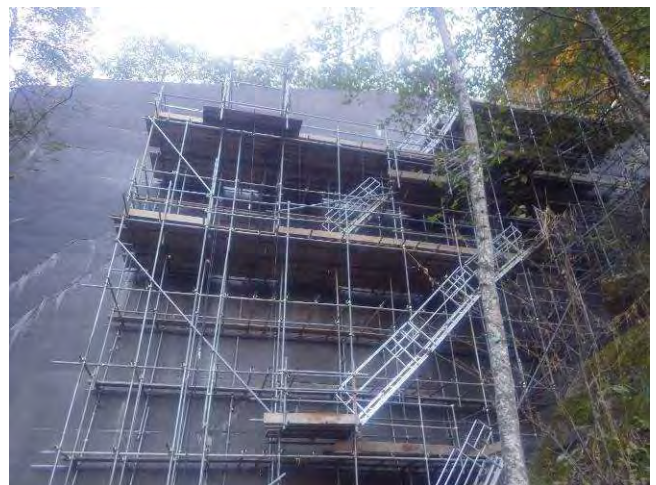
図 3.3 リフトオフ足場仮設状況

- ① 急斜面におけるボーリング機材の安全な搬入と調査地点への通勤ルート確保。
- ② アンカーリフトオフ試験のための仮設足場（高さ 18m）での墜落事故防止対策。

- ② リフトオフ足場での転落防止対策は、手すり付の昇降階段の設置、作業場や踊り場の落下防止柵の設置を徹底した。また、足場に立ち入る際は安全帯を使用した（図 3.3）。
