⑭ 災害から作業員を守る安全対策について

中越興業(株) 平湯川砂防樹林帯その他工事
(工期:平成28年3月10日～平成29年3月8日)

キーワード 崩壊、土石流、見える化

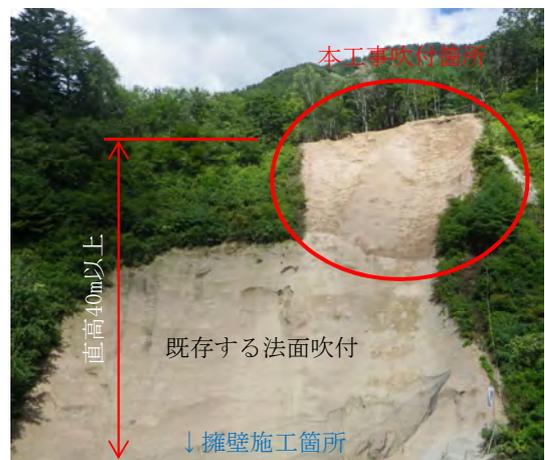
外ヶ谷第7号下流工区の施工は、高低差40m以上もある急な法面直下での作業となります。法面の山肌が見えている箇所については、法面保護工(無機質基材吹付)を行ったのち、擁壁の施工に着手しました。

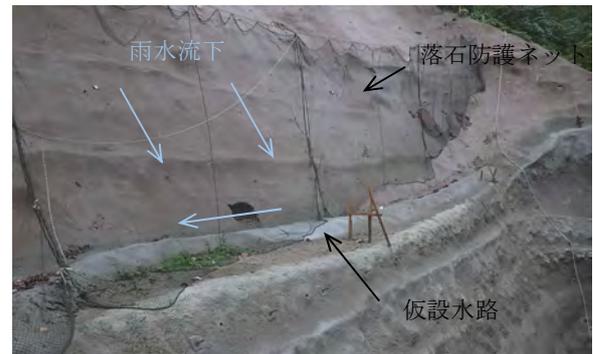
仮設水路及び落石防護ネット（全景）

法面よりつたう雨水は例えば、時間雨量が5mm、法面積が1,600㎡(40m*40m)と想定した場合、流下する雨量は0.13m³/min=2インチ水中ポンプ1台相当の量となります。このような多量の雨水処理に対応するため、本工事では吹付法面下に仮設水路を設置しました。

水路は、流下する水が施工範囲外(下流側)へ流れるように勾配をとり、下流側では排水が既設擁壁の背面に流れ込まないように水抜きパイプから前面へ流れ出るよう工夫しました。

また、法面に雨水がつたう際、落石の可能性もあります。その対策として、仮設水路と同位置に落石防護ネットも合わせて設置しました。

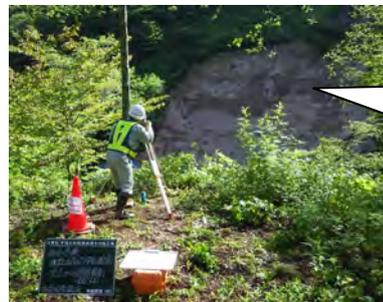
反射板

地山の挙動点検では、点検箇所には反射板、観測する地山の対岸に定点を設け、そこから光波測距儀により地山の観測を毎日実施しました。光波測距儀を使用することで、地山の微量な動きをデータ・数値化し、目視では把握できない挙動を数値により「見える化」しました。

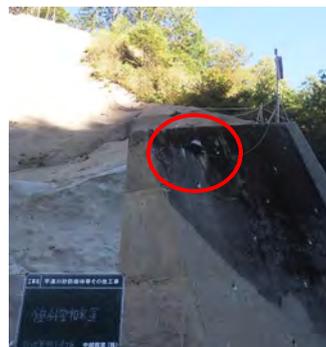
センサー取付状況

既設擁壁に傾斜警報装置を設置し挙動を監視しました。センサーは、擁壁が1cm傾くと反応するように設置し、警報装置は施工中の全作業員が目視でわかるように右岸下流側に設置しました。

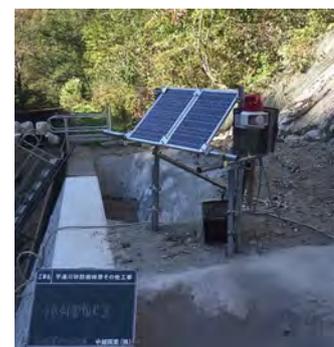
警報装置

この警報装置は、異常時に赤ランプ点灯及びサイレンがなる構造であり、構造物の現状をリアルタイムに「見える化」します。

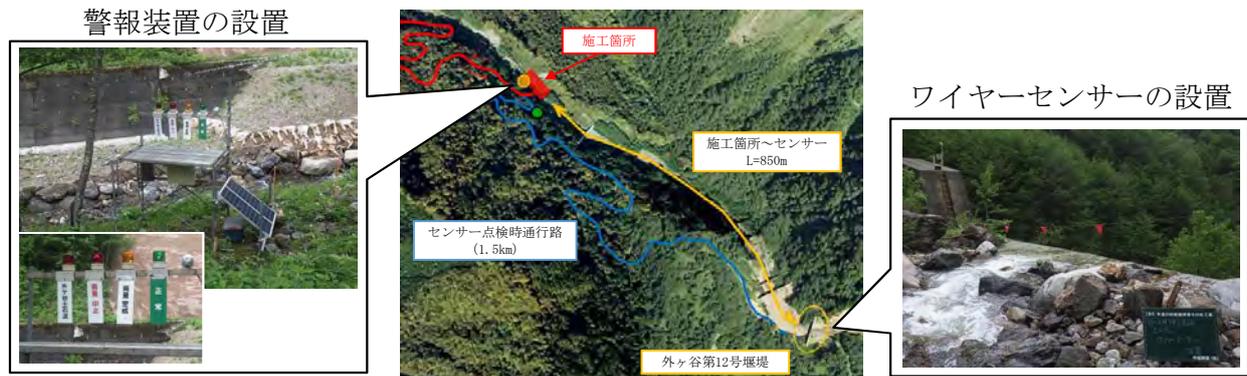
- ①外ヶ谷工区は、上流で大雨が降ると、土石流が発生する恐れのある土石流危険流域です。したがって、土石流対策が必要不可欠であるため、作業箇所から850m上流にある外ヶ谷第12号堰堤にワイヤーセンサー、現場では全作業員が視認できる左岸高所に警報装置を設置しました。工夫としては、ワイヤーセンサーから警報装置への伝達を無線にし、警報装置の電力をソーラーパネルによる発電とすることで配線設備を不要にしました。これで、配線途中での予期しない断線トラブルをなくすことができました。
