## ① 土石流に備えた安全管理の強化について

蒲田建設(株) 白谷第3号砂防堰堤その3工事  
(全体工期:平成29年2月22日~平成29年11月30日)  
(実工期:平成29年4月1日~平成29年11月30日)

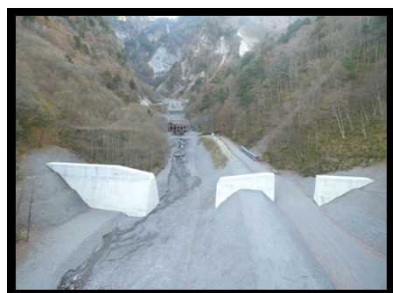
下流より上流を望む

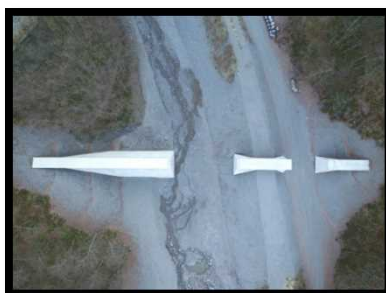
上空より真下を望む

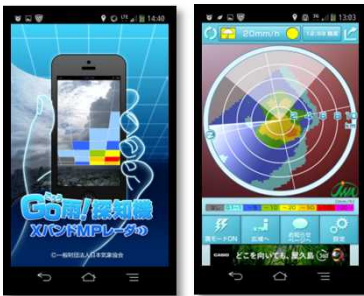
##### 【Go雨!探知機】

ゲリラ豪雨に対応するため、雨雲レーダー(XバンドMPレーダー)による作業判断基準を定めた。現場雨量に関わらず、施工箇所付近(5km圏内)に5mm以上の雨雲が発生している場合は、作業一時中止とした。雨雲レーダーによる作業判断基準を設定したことで、早めの避難が行える体制となった。今年度、作業中に土石流の発生はなかったが、雨雲レーダー確認による作業中止や一時待機などは数回あった。

気象条件	警戒基準	中止基準
雨雲レーダー XバンドMPレーダー	雨量に関わらず、現場5km圏内に5mm以上の雨雲がある場合、作業一時中止(5mm以上の雨雲が無くなるまで)

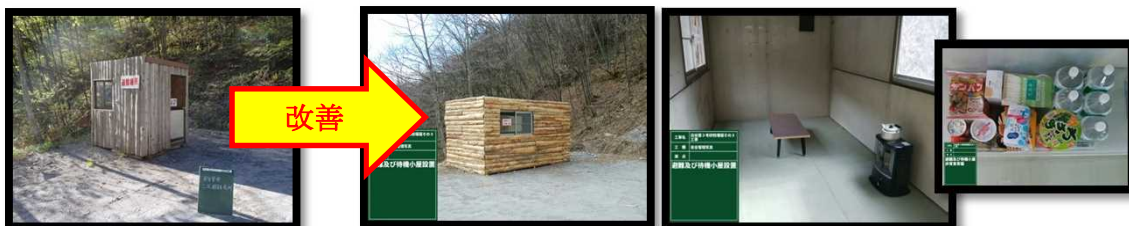
避難及び待機小屋は、昨年の反省点を踏まえ、昨年より倍の広さの小屋を設置した。小屋内は長時間待機を想定し、ストーブ及び非常食を常備して、長靴を脱いでゆっくり待機できる内装とした。今年度、この避難及び待機小屋を利用することはなかったが、緊急時に備え常に準備をしておくことが大切である。

【昨年度 避難及び待機小屋】

【今年度 避難及び待機小屋・内装・非常食】

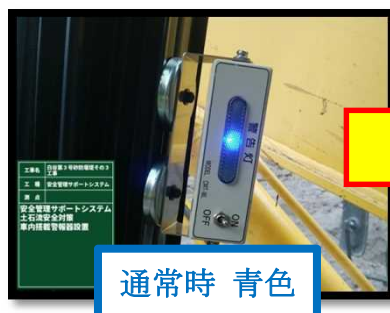
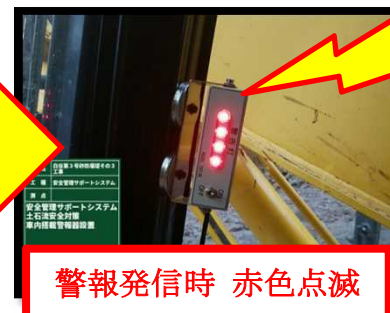
### 車内搭載警報の追加

土石流ワイヤーセンサーの切断や作業警戒基準となった場合に、現場のサイレン・回転灯及び携帯電話に警報発信される。しかし、バックホウでの作業中にオペレーターが作業に集中していると警報音に気づかないのではと考えた。実際にバックホウの運転台に乗り、サイレン・回転灯を作動してみると警報音を伝える確実性が薄いことに気づいた。(警報音が聞こえにくい) そこで、システム会社に相談し、車内搭載警報器を取付け、確実にオペレーターに警報音が聞こえる体制とした。

音と点滅(赤色)で確実に伝える！！

警報発信

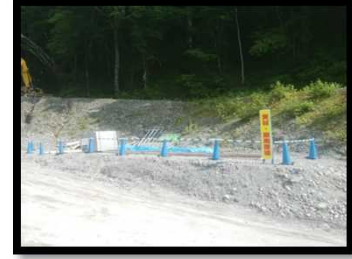
本工事において、土石流発生時に資機材等が河川へ流出しないよう、河川外の安全な場所に所定の各置場を設置した。確実に所定の位置に置けるよう、視認性の良い看板の設置、カラーコーンでの区分けを行った。作業終了時は、河川内に資機材等を残さないよう注意喚起看板を設置し、現場関係者に周知徹底を図った。基本的なことではあるが、いつどこで土石流が発生するかわからない現場環境において資機材等の管理は今後も確実に実施して行きたい。

【資材・廃材置場】

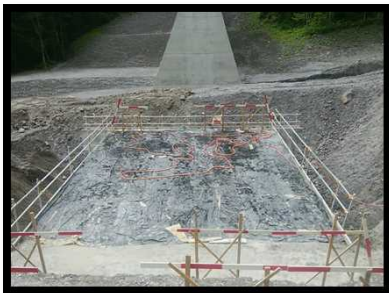
【平成29年7月3日現在】

土石流発生・年月日・時間	時間雨量	24時間雨量	現場作業状況
平成28年8月1日 14時43分	14時～15時 30mm	55mm	作業中 無事避難
平成29年7月4日 14時28分	14時～15時 23mm	174mm	終日作業中止
〃 15時25分	15時～16時 17mm	〃	〃
〃 16時13分	16時～17時 24mm	〃	〃
