② 土石流に対する安全対策について

蒲田建設(株) 平成29年度 白谷第3号砂防堰堤工事
(全体工期:平成30年3月17日~平成30年12月20日)
(実工期:平成30年4月1日~平成30年12月20日)

本工事は、平湯川右支流『白谷』において白谷第3号砂防堰堤を新設する工事で、平成27年に着手し、今年度で4期目である。現場は中部山岳国立公園内、活火山焼岳の麓に位置する。白谷の上流部には大崩壊地が形成され、不安定な土砂が大量に堆積しているため、集中的な降雨となると土石流が頻発する『土石流危険渓流』である。

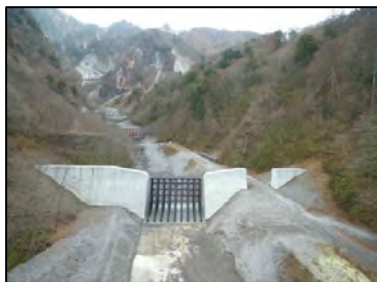
上空から 下流より上流を望む

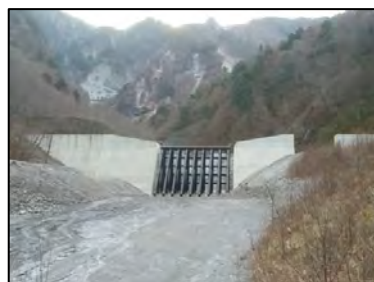
地上から 下流より上流を望む

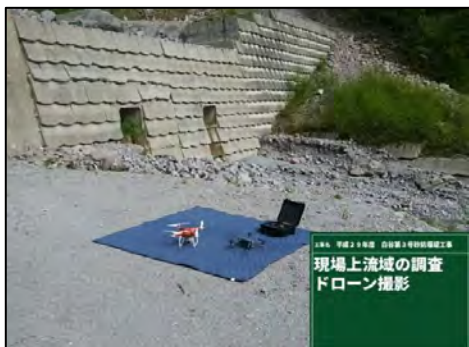
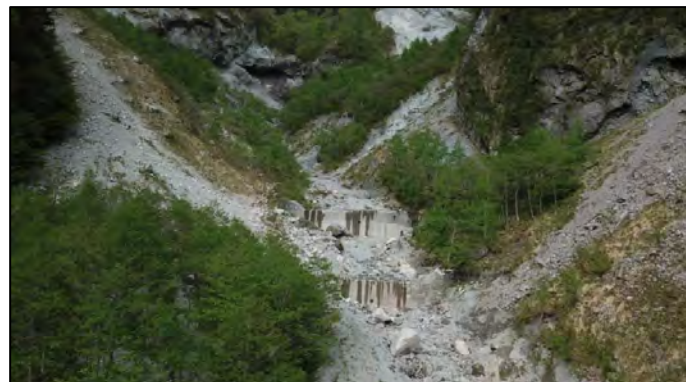
【ドローンによる調査】

工事施工前、土石流に対する安全対策として、現場上流域の調査をドローンを使用して行った。現場上流域は斜面崩壊が進んでおり、落石等の危険が非常に高い場所であり立入が危険なことからドローンによる調査とした。上流域は想像以上に不安定な土砂が堆積しており、今年度においても土石流の危険性が非常に高いと判断した。

【現場上流域の状況】

撮影した写真や動画は安全教育時等に現場関係者に周知し、この現場がどれだけ危険な場所なのかを再認識させた。今後もドローンを活用した安全管理を模索して行きたい。

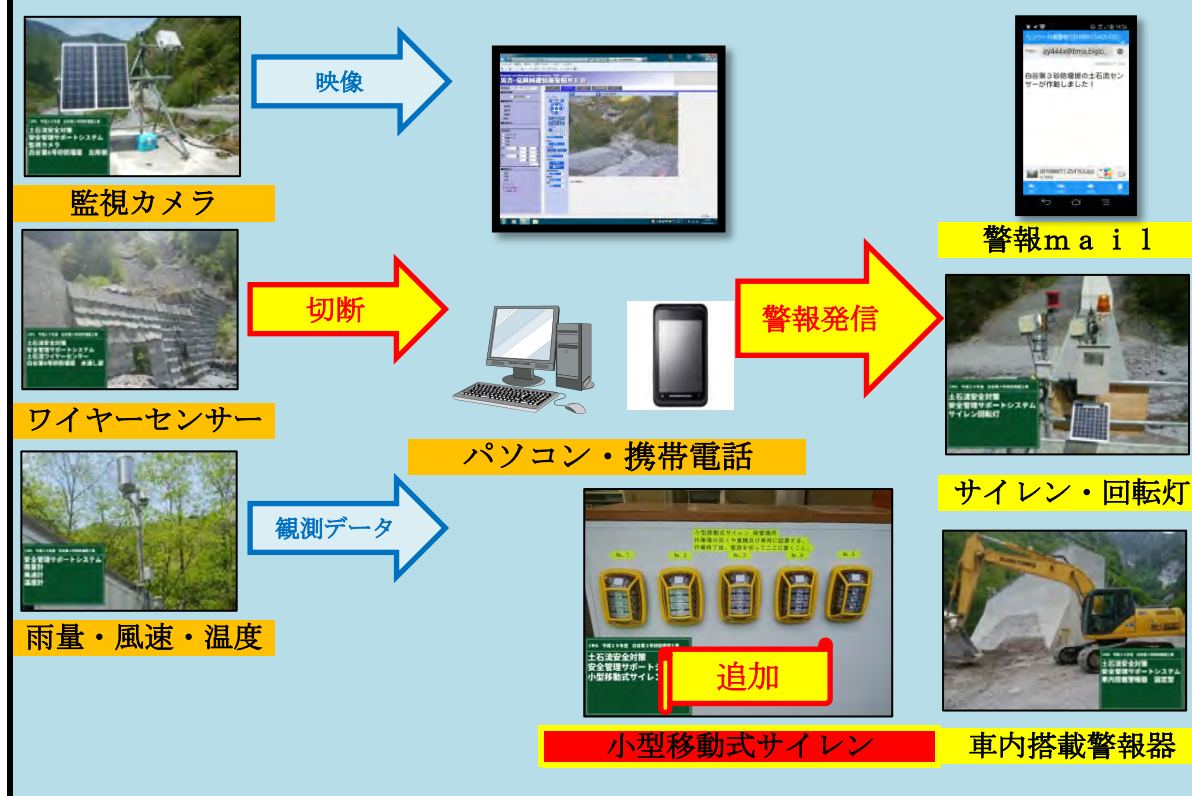
◇ 本工事における安全管理サポートシステム全体図 ◇

今年度も土石流安全対策として『新技術 安全管理サポートシステム』を活用した。このシステムは当社で平成20年から活用しており、改善、改良を重ねながら、より良いシステムとして現場の安全管理に役立っている。今年度においても追加機能を連動した。

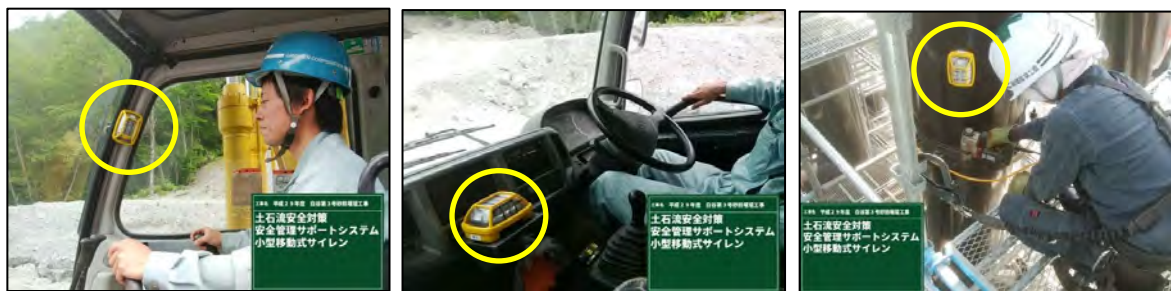
【小型移動式サイレンの使用状況】

小型移動式サイレンの追加

バックホウの車内搭載警報器に加え、新たに小型移動式サイレンを導入した。このサイレンは全ての警報器と無線で連動しており、持ち運びが容易且つ、マグネット式のため様々な場所に取り付けが可能である。車内搭載警報器を搭載していない車両においても簡単に設置が行えた。また各作業場において作業者の近くに警報器があることで、災害危険時に確実に警報音が作業者へ伝わる体制とした。
