深層崩壊について

深層崩壊の定義

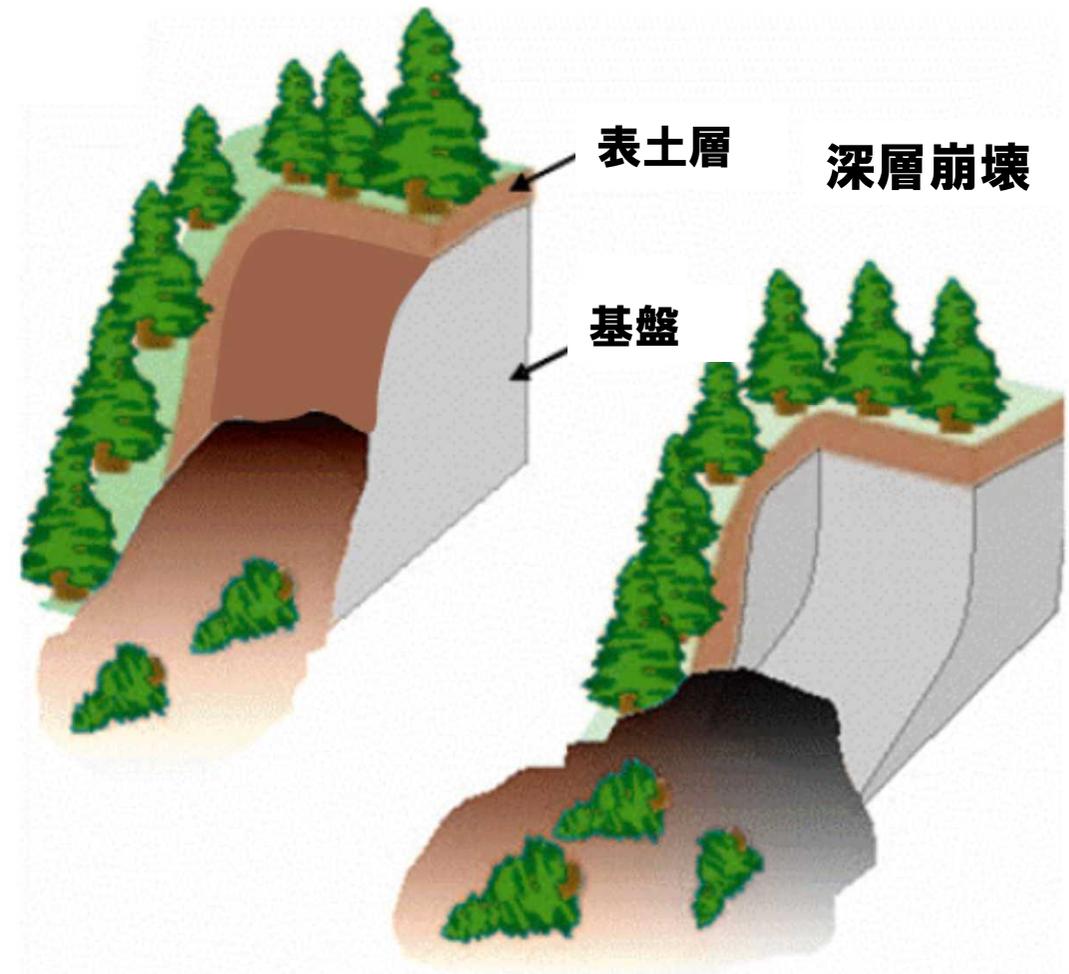
表層崩壊とは

- ▶ 山地及び丘陵地の斜面の厚さ0.5～2.0m程度の表層土が、表層土と基盤層の境界に沿って滑落する比較的規模の小さな崩壊現象をいう。

深層崩壊とは

- ▶ 山地及び丘陵地の斜面の一部が表土層(風化の進んだ層)のみならず、その下の基盤まで崩壊する現象をいう。

表層崩壊

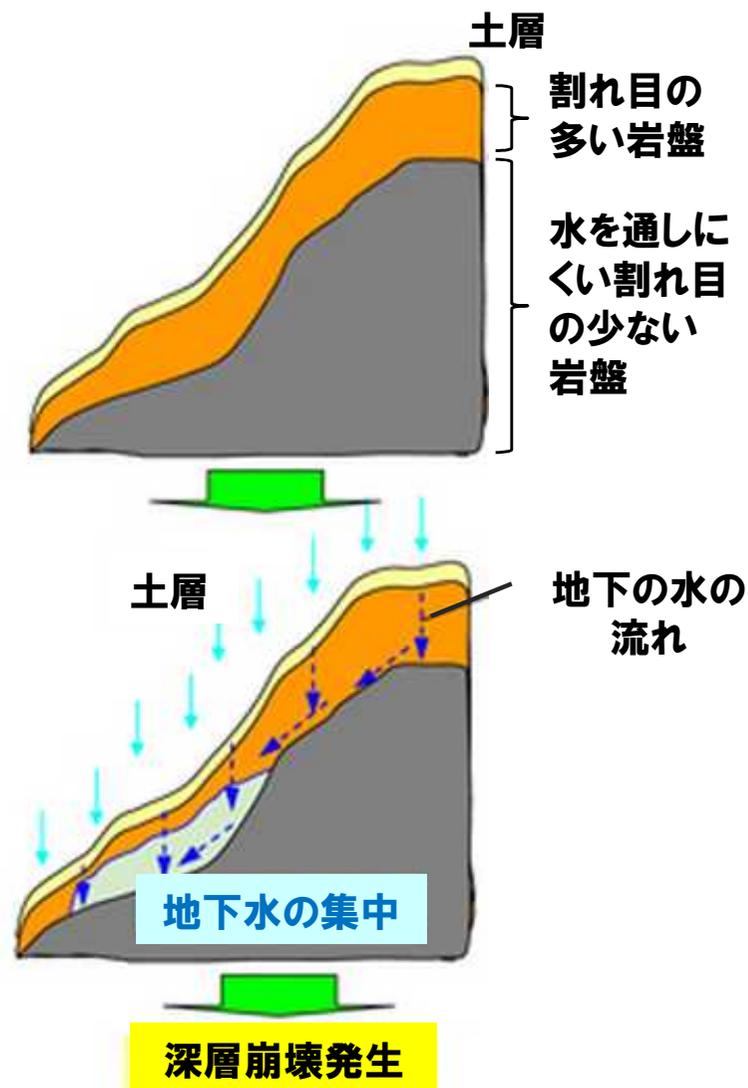
豪雨による深層崩壊の発生メカニズム

①雨水は岩盤の割れ目を通り、地下深くまでしみこむ。

②岩盤内に地下水が集中し、岩盤の滑り落ちようとする力に対して、岩盤を支える力が弱くなり、深層崩壊が発生する。

一般的には、岩盤の割れ目は、重力や地下水などの影響により岩盤が変形するなどし、長い年月をかけてできると考えられる。

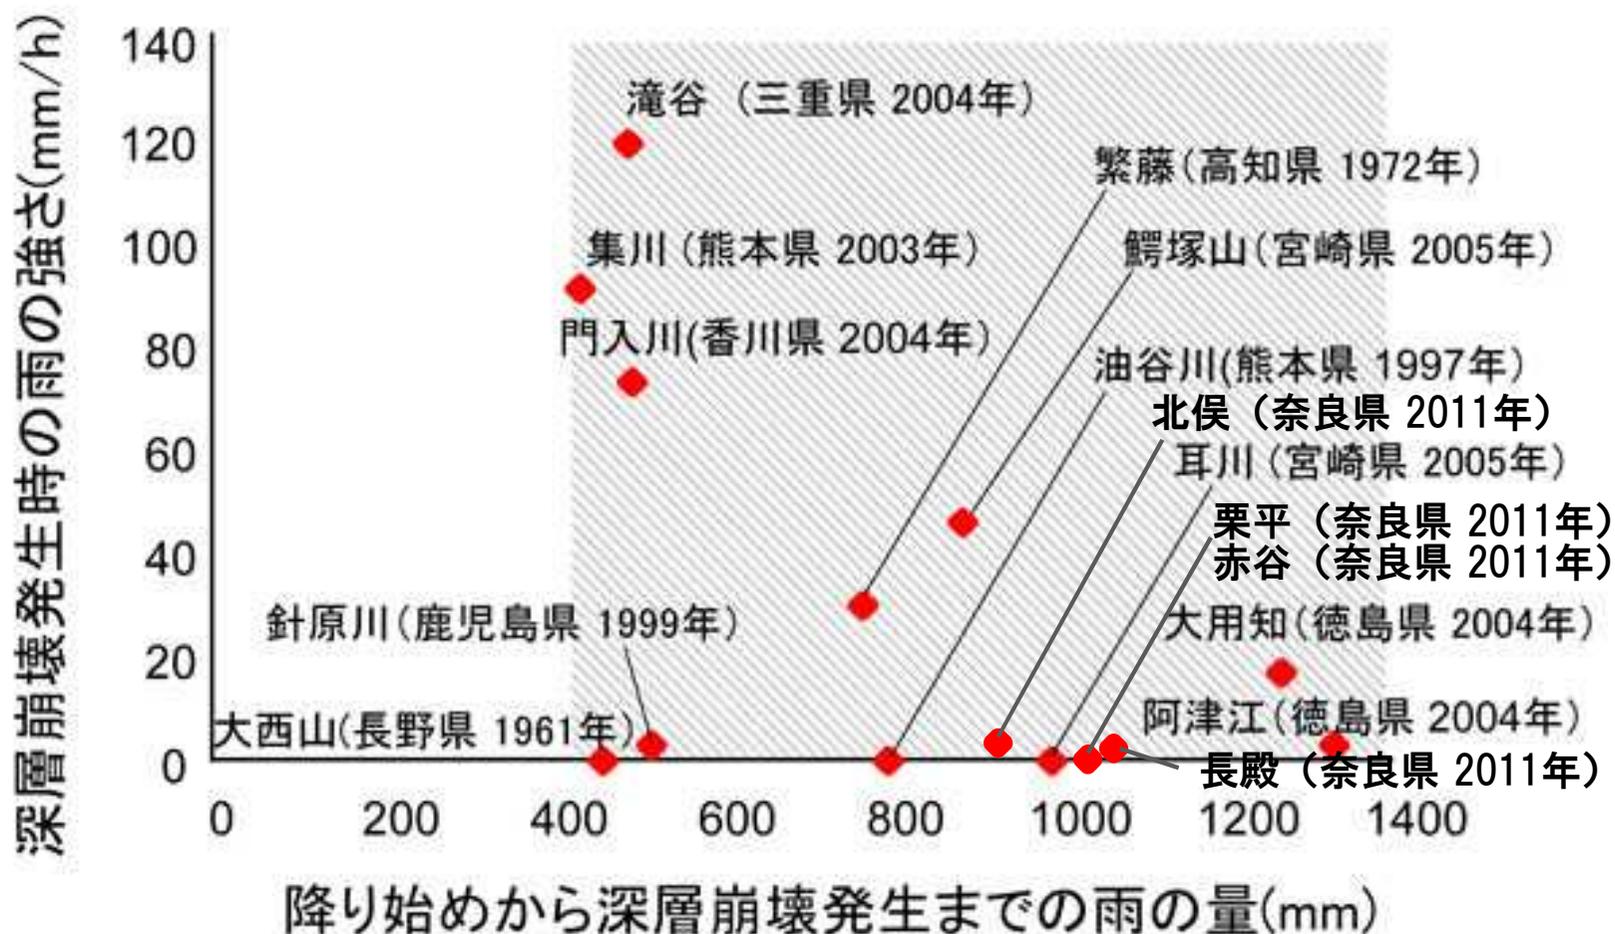
深層崩壊と雨量の関係

- ・多量の降雨とともに発生する。
- ・降雨ピーク後、雨が止んでから発生する場合もある。

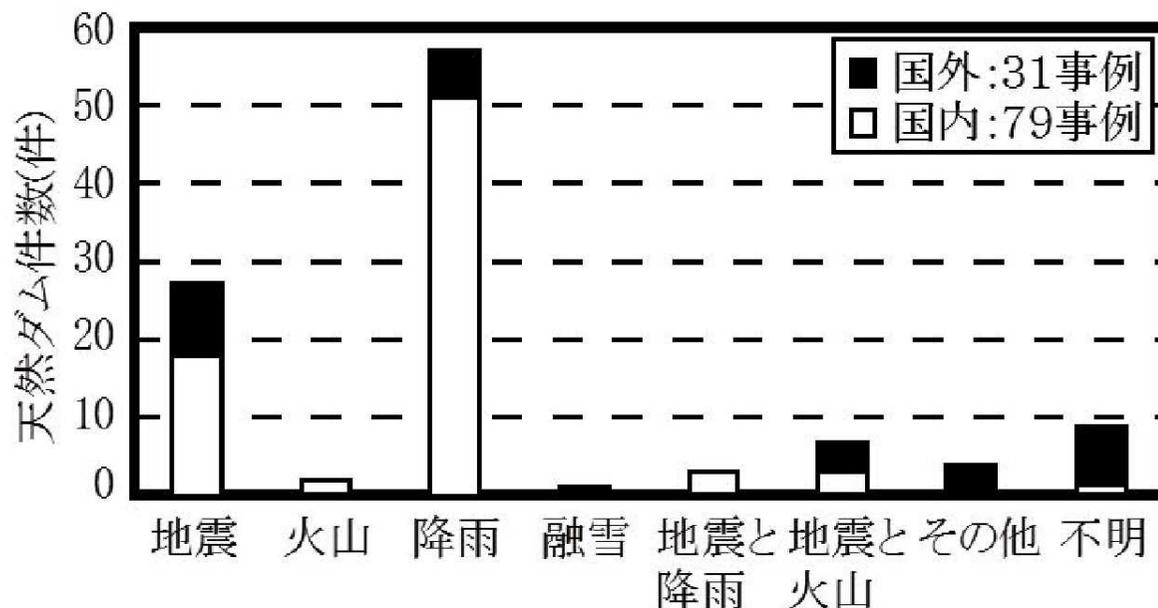
図 深層崩壊の発生誘因

・降雨、地震、融雪、火山噴火等が挙げられるが、発生件数からは降雨と地震によるものが多い。

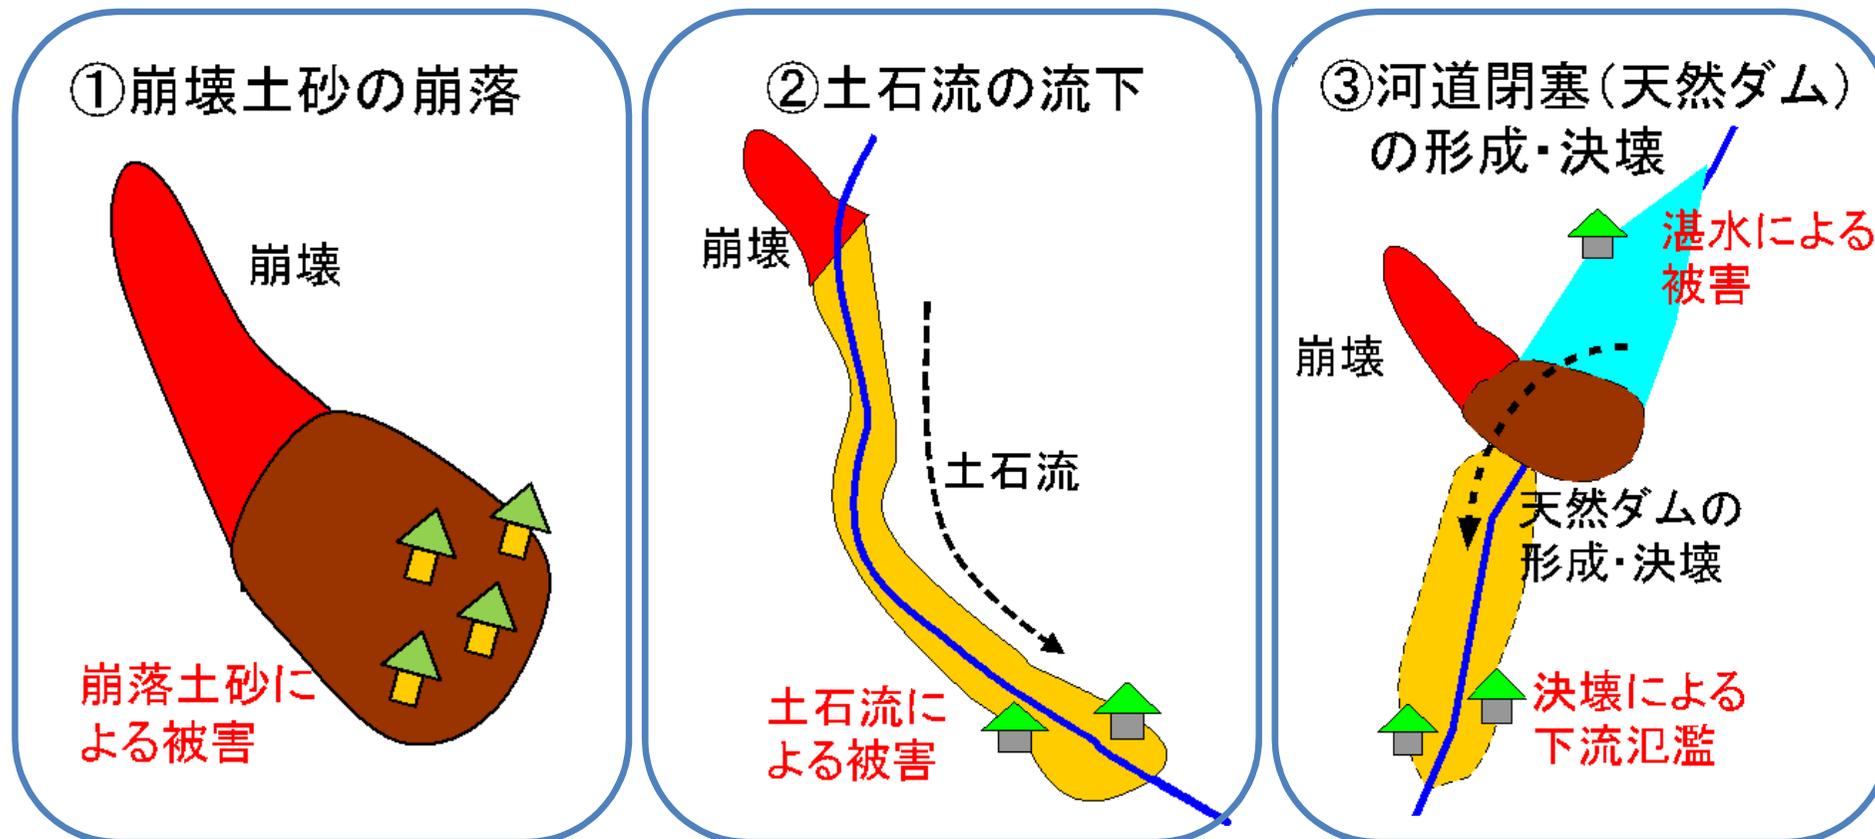
深層崩壊による災害は、以下のような形態がある。

表層崩壊と比べて移動土砂が多量のため、ひとたび発生すると大きな被害を及ぼすことがある。

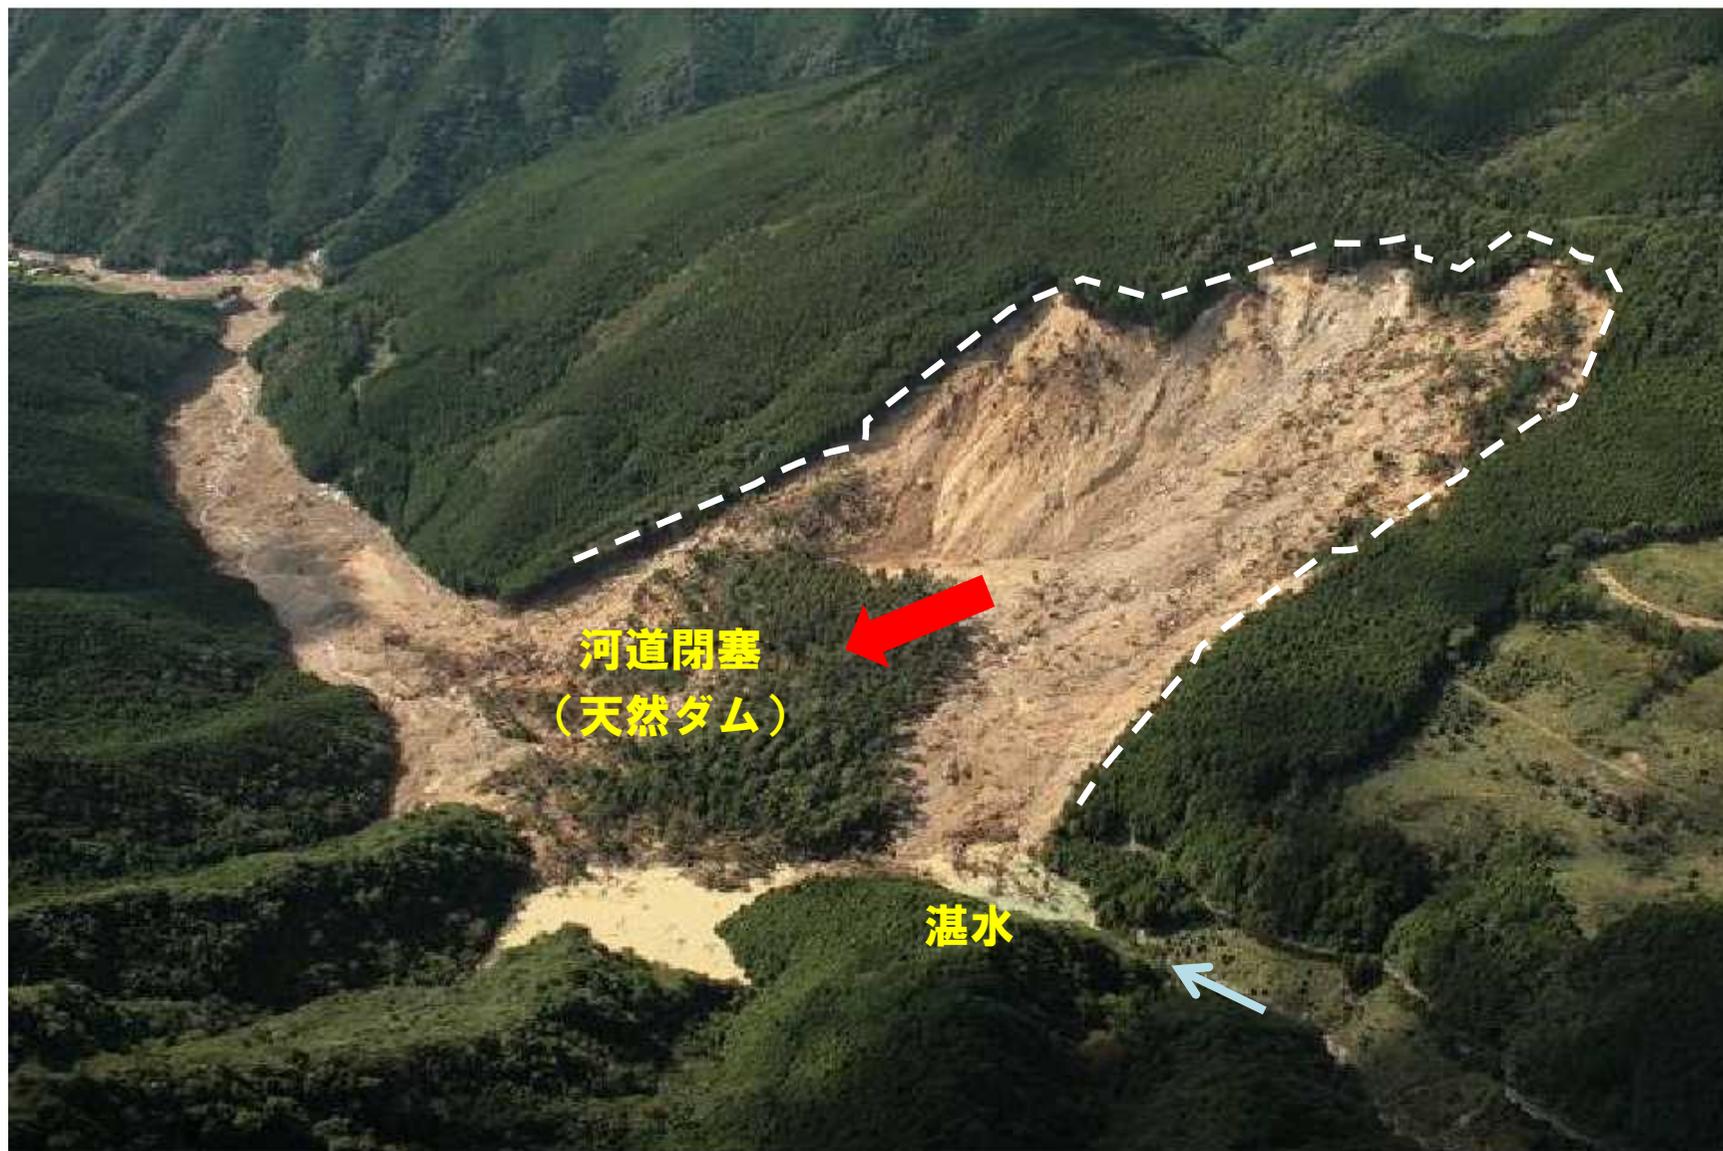
深層崩壊による河道閉塞（天然ダム形成）

平成23年 台風12号災害和歌山県熊野

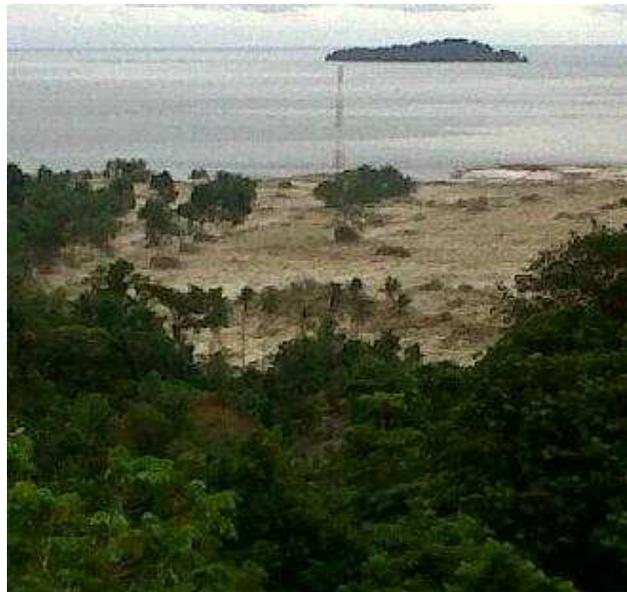
天然ダムの決壊状況
BNBP(国家防災庁)HP

- 2012年7月12日 マルク州アンボン島ウェイエラ川流域で大規模崩壊による河道閉塞が形成
- 崩壊面積0.67km²、崩壊土砂量約1,200万m³
- 天然ダムの高さ約170m、満水湛水量約2,500万m³
- 24日18:40に水位194m（尼政府が整備している排水路工の敷高）に到達。
- 25日10:30決壊し、32名が負傷するも5,227人は無事に避難（国家防災庁HP）。

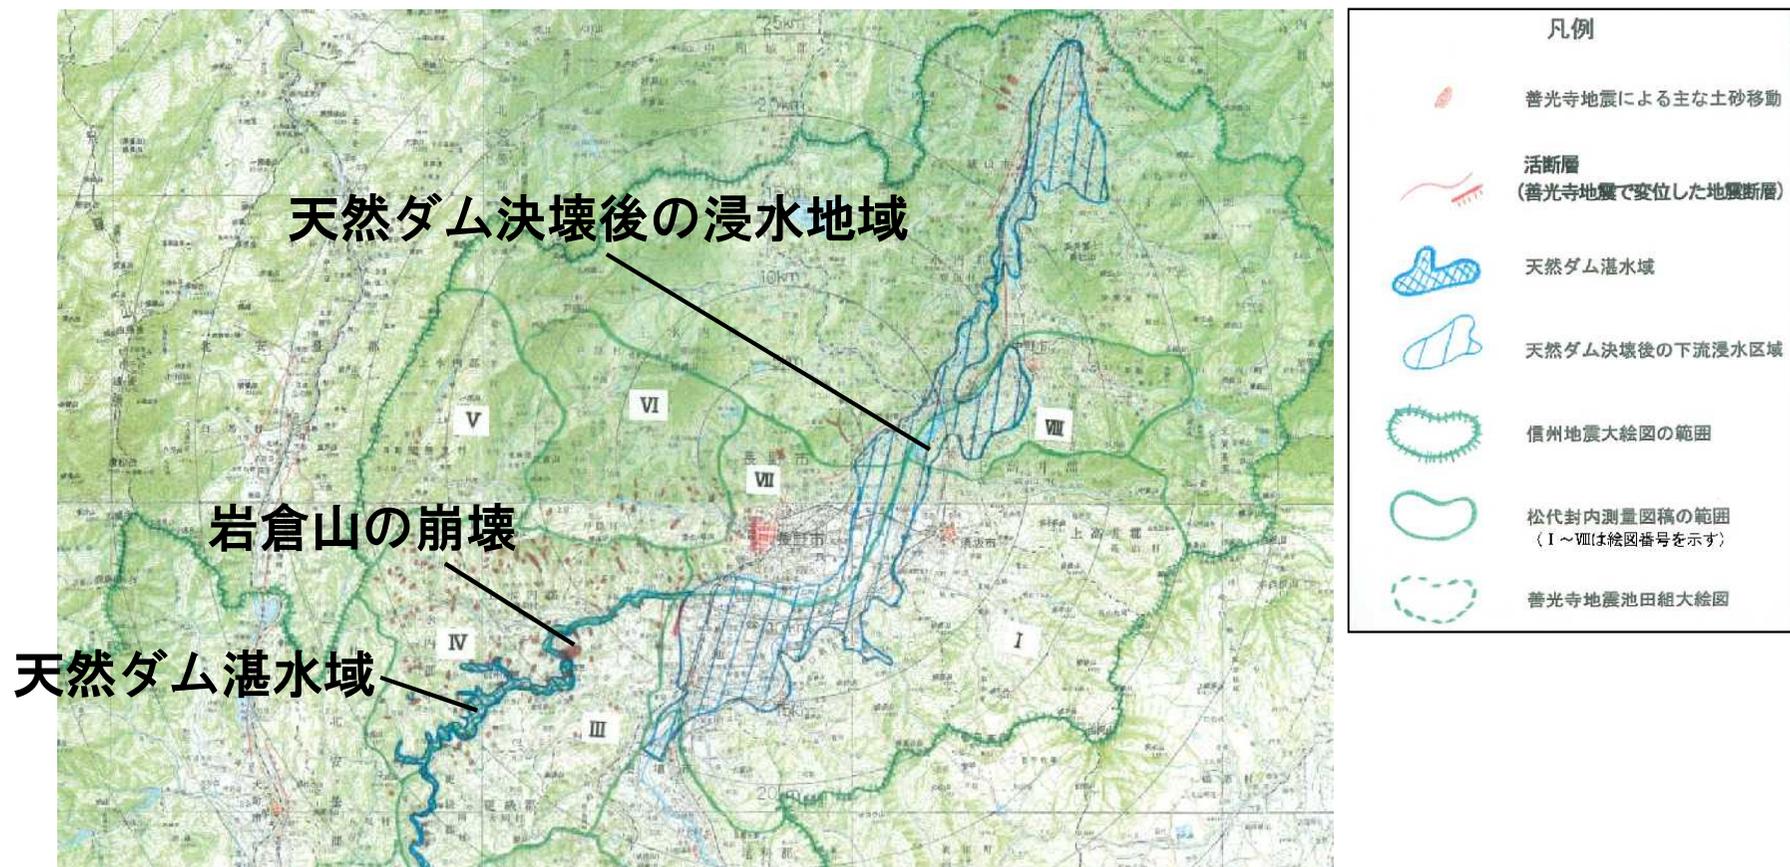
善光寺地震で発生した天然ダムの湛水域と天然ダム決壊後の浸水地域（内閣府作成）

- 1847年5月8日 善光寺地震（推定M7.4）により、岩倉山で大規模崩壊が発生した。土砂は千曲川流域の犀川をせき止め天然ダムを形成した。
- 崩壊面積0.84km²、崩壊土砂量約8,400万m³
- 天然ダムの高さ約65m、満水湛水量約3億m³
- 19日後に決壊し、上下流に被害をもたらした。

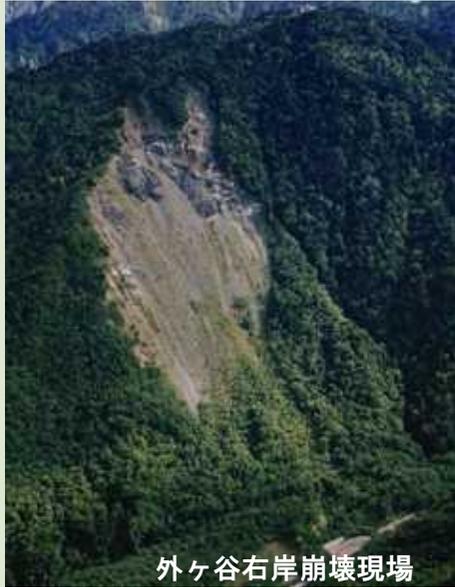
外ヶ谷右岸崩壊現場

平成9年7月 左俣谷上岩小屋沢土石流 (崩壊土砂量約30万m ³)
発災日	天正13年11月29日	明治22年7月24日	昭和28年7月23日	平成9年7月10日
災害誘因	天正地震	豪雨	豪雨(梅雨前線)	豪雨(梅雨前線)
崩壊土量	約2,500万m ³	不明	500万m ³	30万m ³
主な被害	土砂は帰雲城を埋没させ、天然ダムを形成。上流約12kmまで湛水域を作ったとされている。	人的被害なし。蒲田川を閉塞して、一時周囲約4kmの天然ダムが形成された。	土砂流出で外ヶ谷に天然ダム形成、24日に決壊し土石流発生。学童3人死亡。	人家被害なし。7万m ³ が河道を4分の3程度埋塞した。

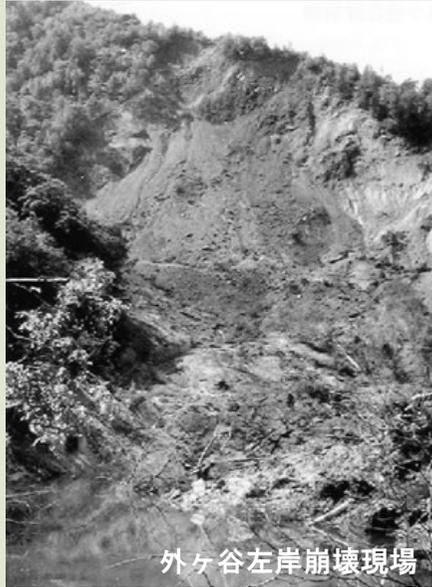
外ヶ谷左岸崩壊現場

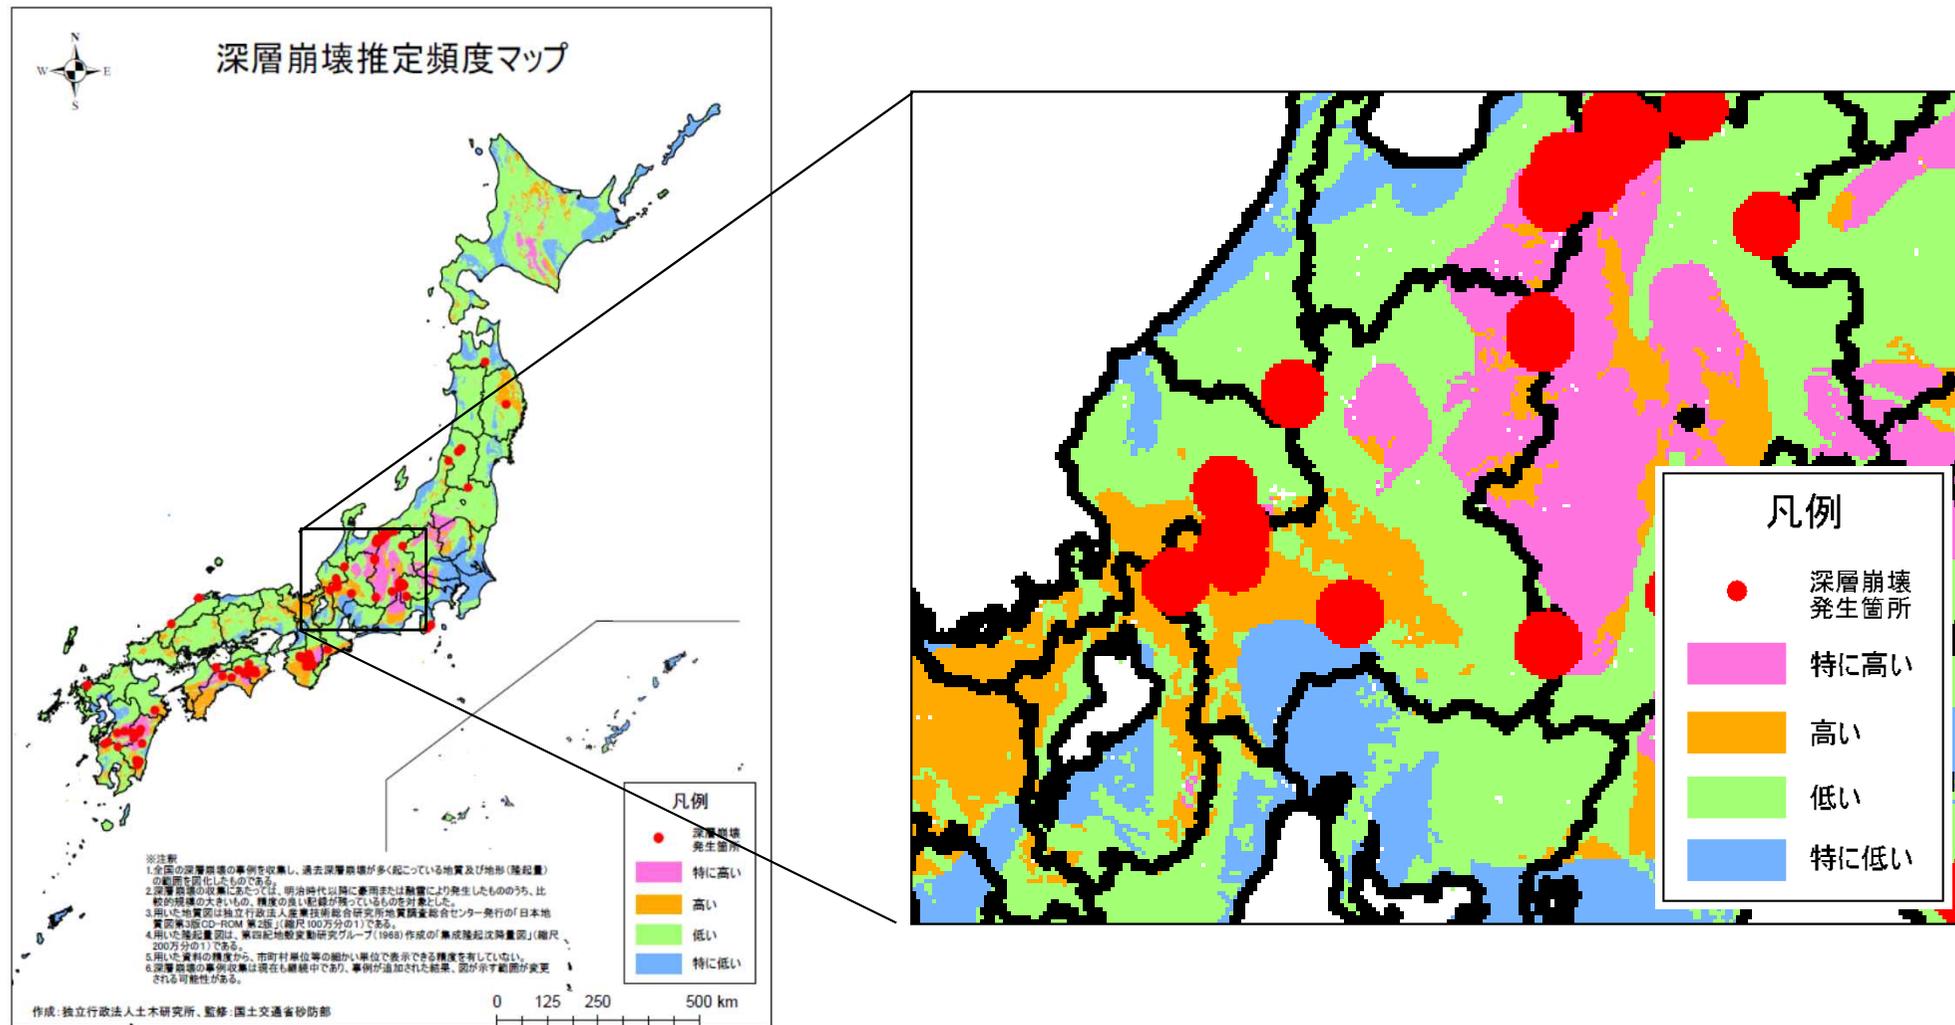
- 深層崩壊地推定頻度マップ公表（平成22年8月）
- 深層崩壊事例120を解析し、第四紀隆起量と地質との関係より、危険度評価した。
- ランクは4区分（特に高い、高い、低い、特に低い）。

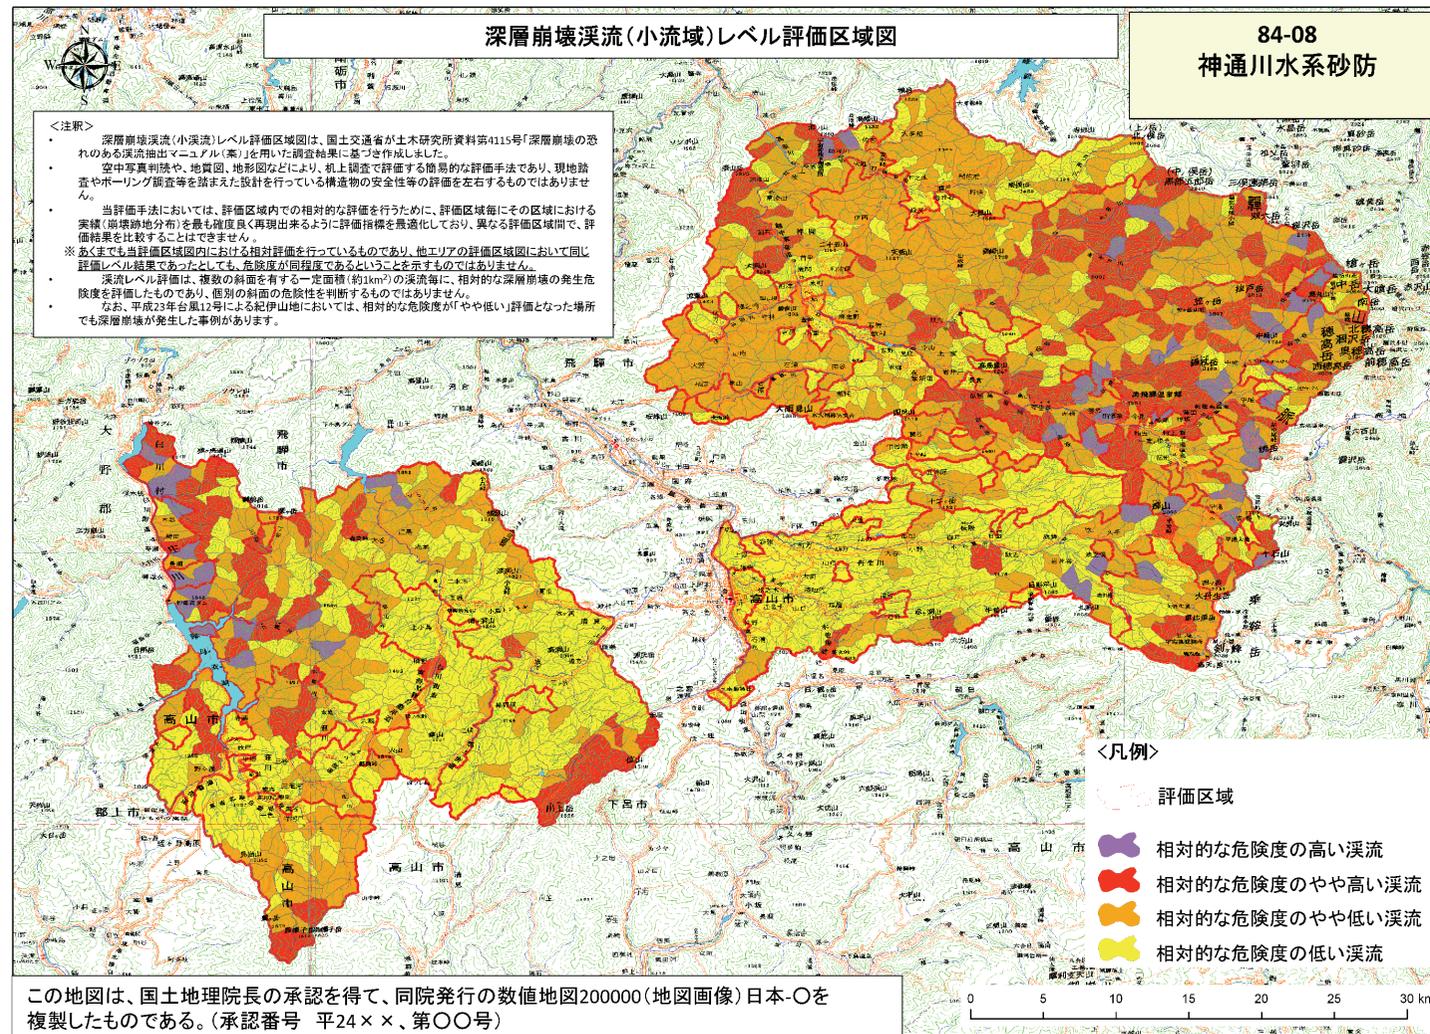
- 深層崩壊溪流レベル評価マップ公表（平成24年9月）
- 深層崩壊推定頻度マップの内、「特に高い」地域を中心に溪流単位で評価。
- 「深層崩壊発生実績」、「地質構造・微地形」、「地形量」の3指標で評価。
- ランクは4区分（危険度が高い溪流、やや高い、やや低い、低い）。
