第3章 梯川の現状と課題

第1節 洪水等による災害の発生の防止又は軽減に関する事項

第1項 洪水対策

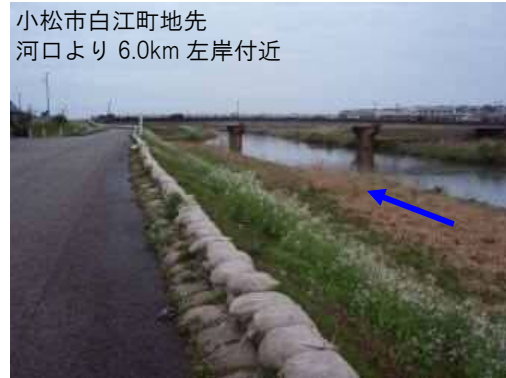
写真 3.1 白江大橋上流付近の暫定堤箇所の状況

※計画断面堤防に比べて高さや幅が不足しているもののうち、暫定堤防は、計画高水位以上の高さを有するもので、暫々定堤防は、計画高水位未満の高さのものをいいます。

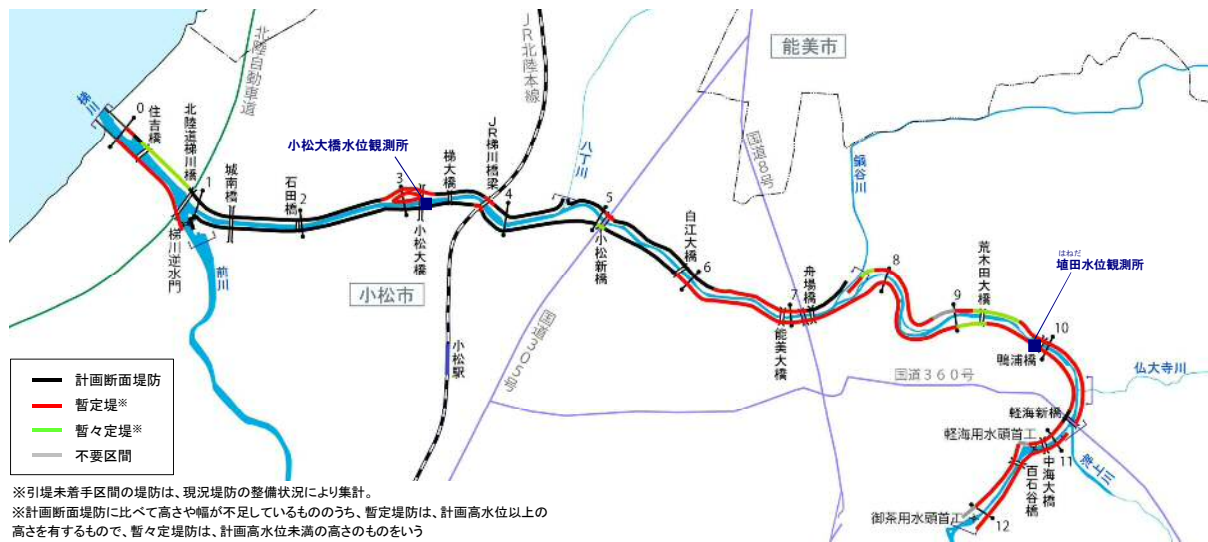
図 3.2 堤防整備状況図

梯川の国管理区間 12.2km のうち、堤防の必要延長は、左右岸合わせて 24.8km となります。このうち計画断面堤防は、10.2km であり、全体の約 41%にとどまり、堤防整備率が低い状況にあります。

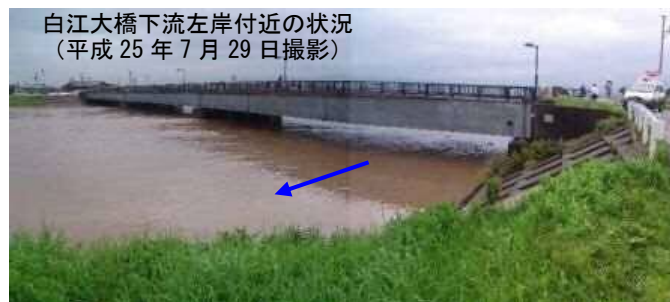
写真 3.2 平成 25 年 7 月洪水の白江大橋付近の水位上昇

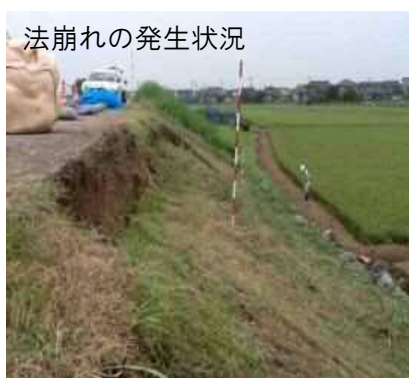
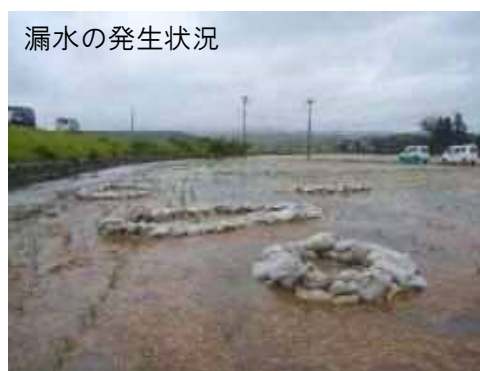
近年に発生した平成 18 年 7 月洪水、同 25 年 7 月洪水では、堤体漏水の発生や基盤漏水による法崩れが確認されていることから、浸透に対する堤防の安全性点検結果を踏まえて、対策を講じていく必要があります。

写真 3.3 堤防の法崩れ、漏水の事例（平成 25 年 7 月洪水）

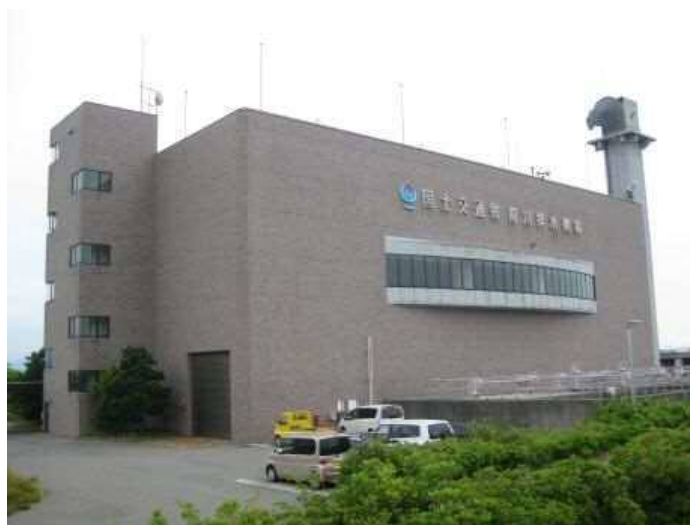
このため、前川排水機場は、梯川の洪水時の水位上昇により、前川が自然排水できなくなることによる氾濫を防ぐ目的で整備され、平成 8 年 4 月よりポンプ 2 台（排水量 30m³/s）が暫定稼働していました。しかし、同 8 年 6 月には暫定稼働したポンプ排水能力を上回る大雨により浸水被害が発生したことから、同 12 年 4 月にはポンプ排水量を 62m³/s（4 台）に増強し、年超過確率 1/50 の規模の洪水に対応できる施設として整備しました。

写真 3.4 前川排水機場

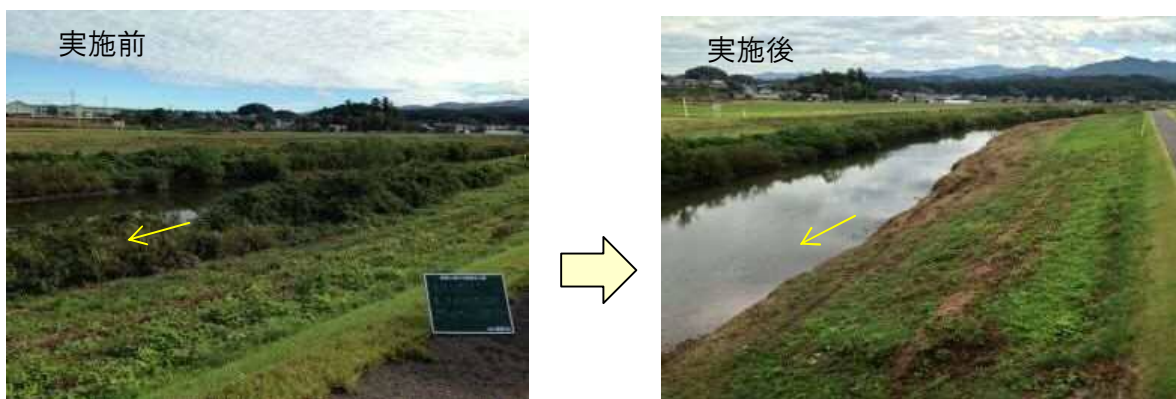
河床高の上昇は、砂州を極端に発達させ、植生繁茂が著しくなり、河道での樹木の過剰な繁茂が懸念され、洪水流下の阻害となる恐れもあります。さらに、河道内の樹木は、洪水の流下阻害や流木化、視認性の悪化、不法投棄の誘発等、河川管理上悪影響を及ぼす恐れがあります。

写真 3.5 河道内樹木の伐採前後の状況

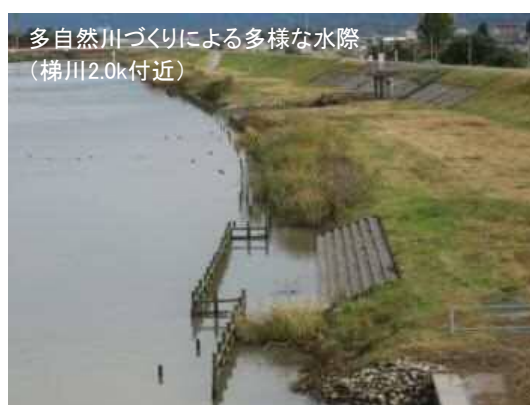
下流部の既改修区間では、水際部が矢板等で施工され、水際の多様性が消失している箇所が存在します。このため、既改修区間の一部においては、多自然川づくりとして粗朶沈床の設置、水際に植生が復元される護岸工法の採用により、多様な水際の形成・復元を図っています。水際が単調化することにより、ホザキノフサモ、ヨシ等の沈水・抽水植物の生育に影響を及ぼすとともに、これらの植生で生息・繁殖するキタノメダカ、オオヨシキリ、カメ類の生息・繁殖環境に影響を及ぼすことが懸念されます。

写真 3.13 下流部の水際の状況（平成 23 年 4 月撮影）

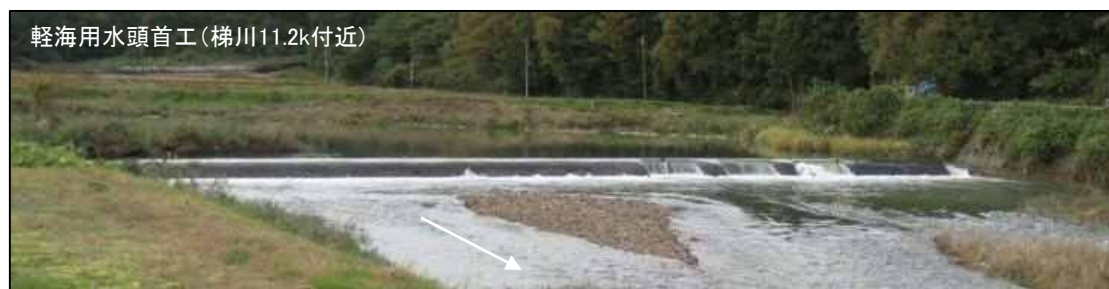
梯川本川と支川の合流部には落差は生じていないものの、梯川の国管理区間には恒久的な魚道が未設置である取水堰があり、アユ等の回遊魚の遡上・降下の阻害となっています。

写真 3.15 魚類の移動阻害となっている取水堰（平成23年5月撮影）
