### 3. 河川の現状と課題

#### 3.1 洪水による災害の発生防止又は軽減に関する事項

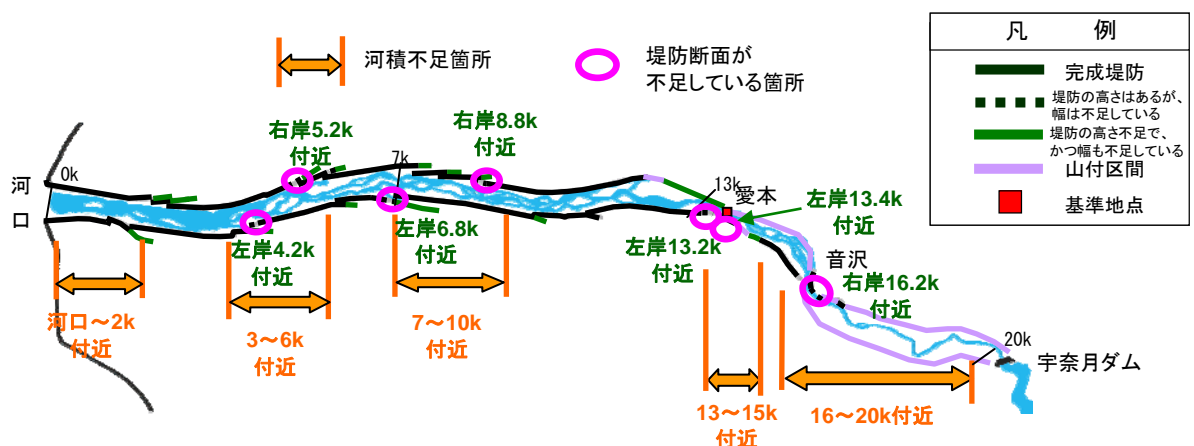
図 3-1 洪水を流下させるための河積不足、堤防断面（高さや厚さ）の不足箇所

※河積不足箇所とは、計画流量 $6,500\text{m}^3/\text{s}$ の流量に対して不足する箇所

黒部川は、上流域に崩壊地が多く、降水量も多いことから、これまで多量の土砂を下流に運んできました。運ばれた土砂は、扇状地を形成するとともに、河道にも堆積してきました。堆積してきた土砂によって流水の流れを阻害することから、表 3-1 及び図 3-1 に示す箇所において、計画高水流量  $6,500\text{m}^3/\text{s}$  を流下できない区間があり、河道掘削等が必要となります。

黒部川では、概ね堤防の高さや厚さは確保されていますが、図 3-1（前頁に記載）及び表 3-2 に示す箇所では、堤防の高さや厚さが不足しており、越水により堤防が決壊する危険性があります。これらの箇所については、図 3-2 に示すように堤防のかさ上げや腹付けを実施し、洪水を流下させる必要があります。

現状では、愛本狭窄部付近においては、3.1.1 で示したように堤防の厚さが不足している箇所や、堤防が低く計画高水位（HWL）を満たしていない区間、河積が不足している区間があります（図 3-9 参照）。これらの箇所においては、築堤や河道掘削等により洪水を流下させる必要があります。なお、愛本狭窄部は想定される流速が  $10\text{m}/\text{s}$  以上であり、写真 3-1 に示すように流れの激しい箇所であることから、河川改修にあたっては特に留意する必要があります。

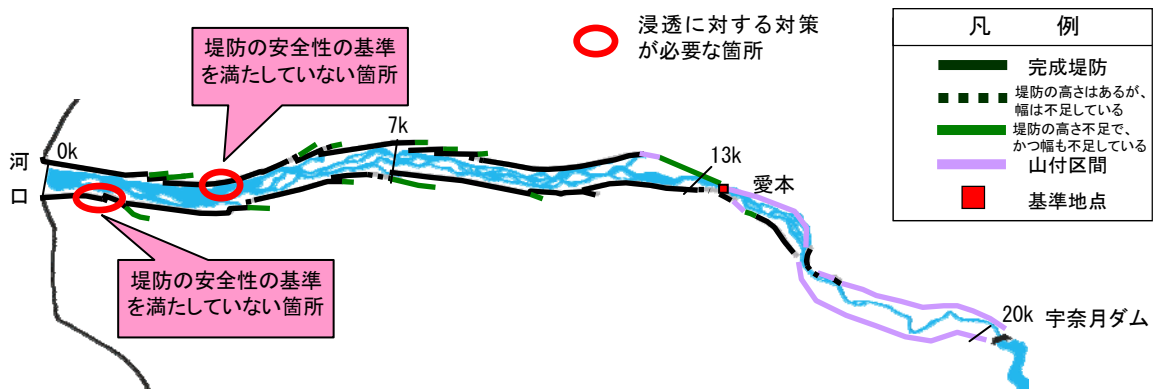
図 3-11 堤防の堤体や基盤の浸透に対して安全性が確保できていない箇所

堤防詳細点検の結果、安全性の基準を満たしていない箇所  
左岸 0.5~0.9k、右岸 3.2~3.7k

黒部川においては、写真 3-2 に示すように平成 7 年 7 月洪水に漏水により堤防が被災していることから、計画流量 6,500m<sup>3</sup>/s に対して浸透に対する堤防の安全性照査（堤防詳細点検）を実施しており、図 3-11 に示す箇所において浸透に対する堤防の安全性が確保できていないことを確認しています。

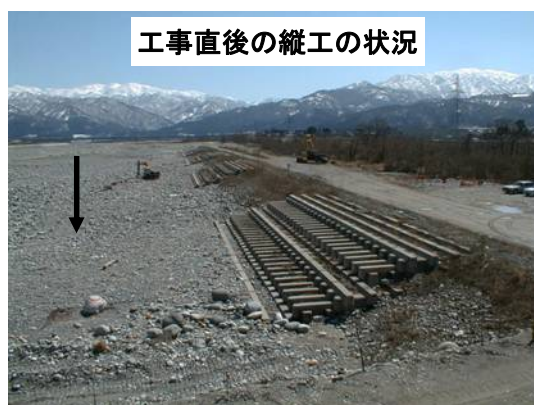
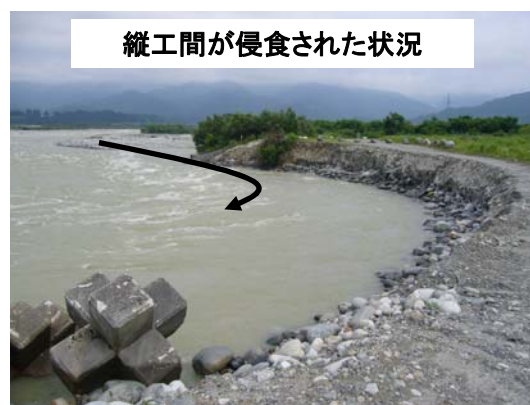
写真 3-10 縦工の状況

工事直後の縦工の状況

縦工間が侵食された状況

黒部川では、平成 3 年から急流河川対策の一環として、高水敷化した寄り州を堤体保護に利用し縦工を整備しています。近年、砂州が固定化し砂州の波長が変化したことにより、平成 17 年及び平成 18 年に発生した中小規模の洪水で縦工間の高水敷が侵食しました（写真 3-10 参照）。洪水時に縦工の機能が発揮できるように、縦工周辺の深掘れや砂州の発達状況などを監視していく必要があります。

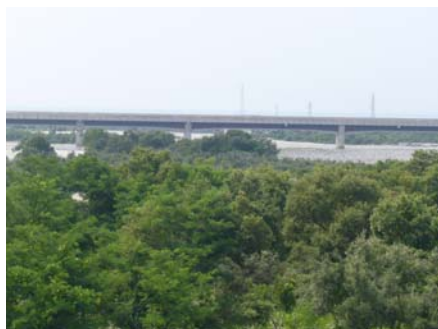
写真 3-16 高水敷に繁茂した樹木群

黒部川では、写真 3-16、図 3-33 及び図 3-34 に示すように、砂州の発達により、近年著しく河道内が樹林化しています。このように河道内の樹木が繁茂することにより、洪水時に水位が上昇し河道の流下能力の低下につながることから、流下能力に支障を与える河道内の樹木については、動植物の生息・生育環境を保全するなど河川環境への影響に配慮しつつ河道内樹木のモニタリングを実施し、伐採など適切な対策を講じる必要があります。

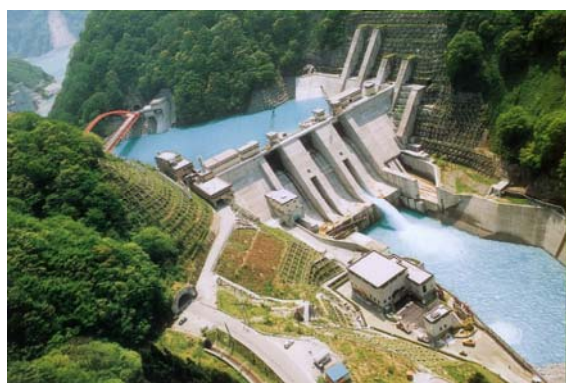
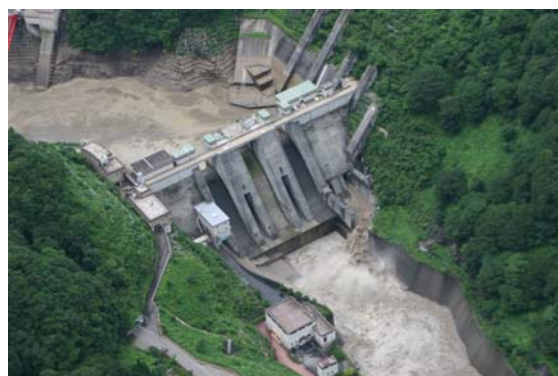
写真 3-21 宇奈月ダム

黒部川水系には国土交通省が管理する宇奈月ダム(写真 3-21 参照)が整備されており、表 3-14 に示すような「洪水調節」、「水道用水の供給」、「発電」といった目的があります。また、洪水時や渇水時などに必要な貯水容量が確保できるように、ダムによる排砂・通砂を実施しダムに堆積した土砂を下流に流すことにより、ダム機能の維持に努めています。

通常時

排砂時

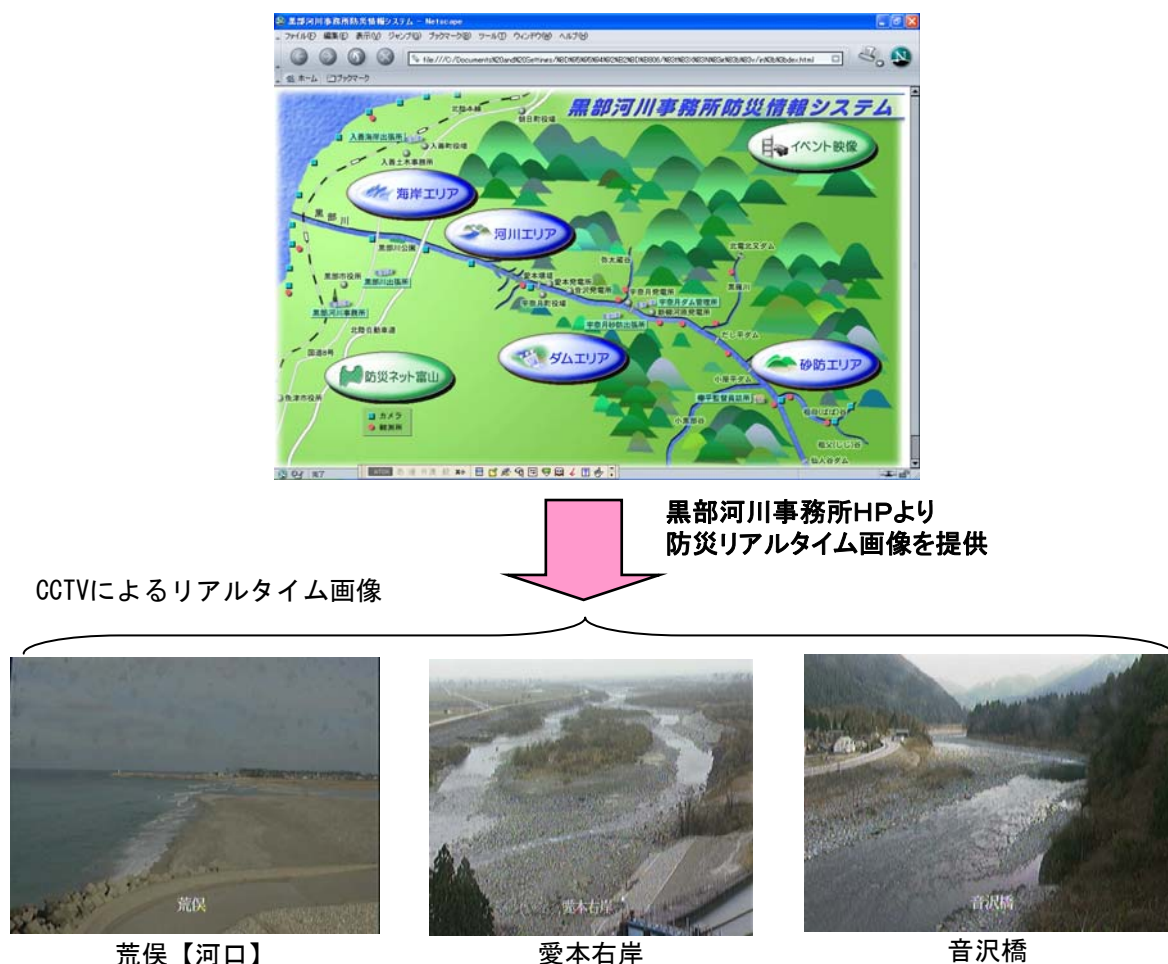
図 3-37 CCTV カメラによる遠隔監視

このため、黒部河川事務所では図 3-37 に示すように CCTV カメラを整備することにより、リアルタイムの画像を提供するとともに、遠隔監視による洪水時、水質事故、地震時等に対応した危機管理体制を実施しています。
