### 3. 河川の現状と課題

#### 3.1 洪水による災害の発生防止又は軽減に関する事項

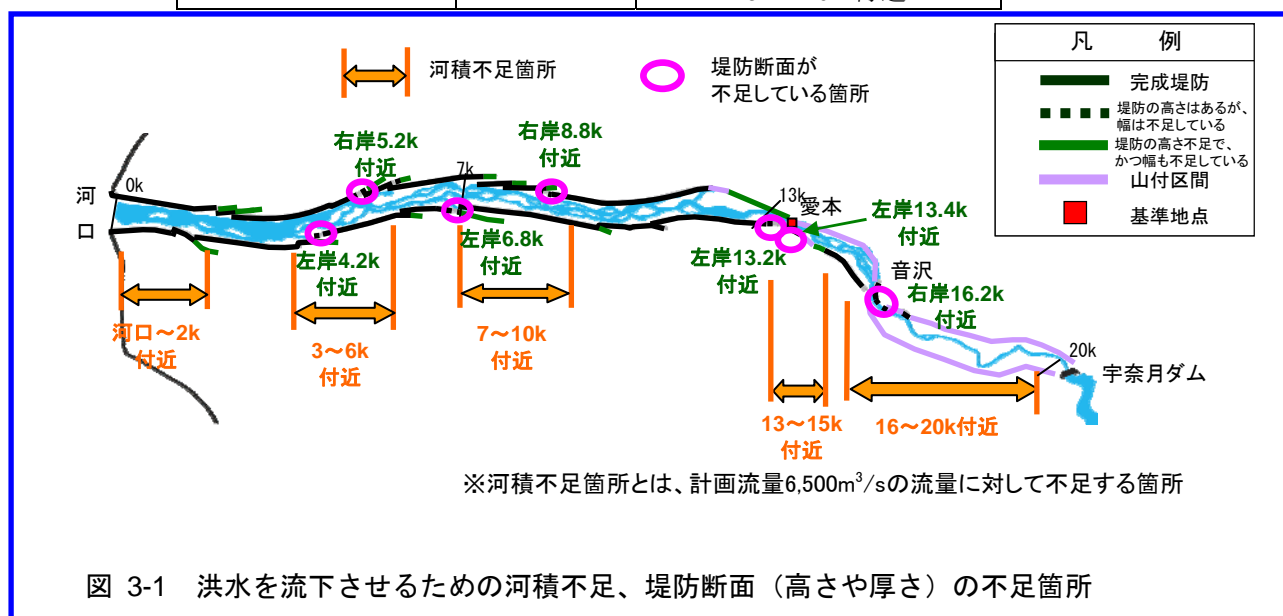
黒部川は、上流域に崩壊地が多く、降水量も多いことから、これまで多量の土砂を下流に運んできました。運ばれた土砂は、扇状地を形成するとともに、河道にも堆積してきました。堆積してきた土砂によって流水の流れを阻害することから、表 3-1 及び図 3-1 に示す箇所において、計画高水流量  $6,500\text{m}^3/\text{s}$  を流下できない区間があり、河道掘削等が必要となります。

黒部川では、概ね堤防の高さや厚さは確保されていますが、図 3-1（前頁に記載）及び表 3-2 に示す箇所では、堤防の高さや厚さが不足しており、越水により堤防が決壊する危険性があります。これらの箇所については、図 3-2 に示すように堤防のかさ上げや腹付けを実施し、洪水を流下させる必要があります。

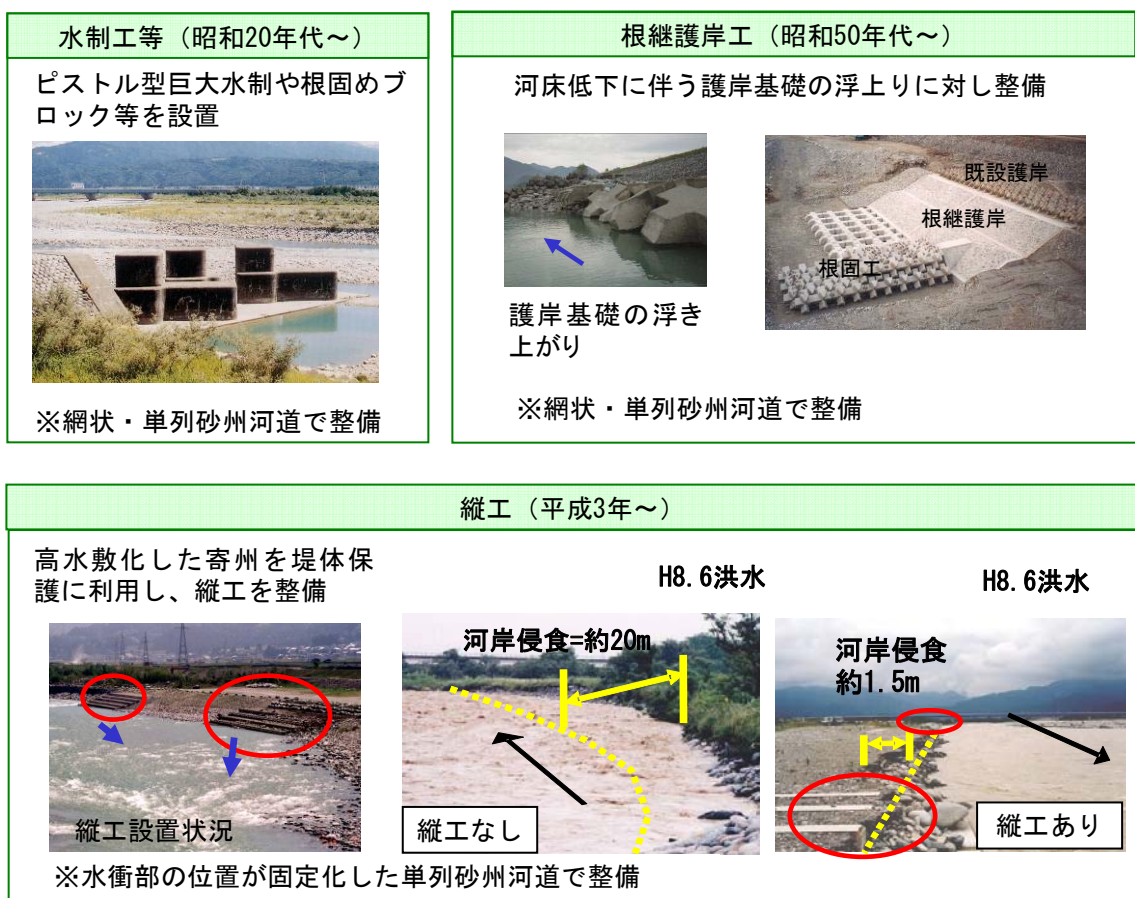
図 3-7 黒部川における急流河川対策

急流河川である黒部川は、流れが速く土砂を多く含んだ洪水流の強大なエネルギーによって、堤防等が侵食され決壊に至る危険性があります。これらの洗掘・侵食を防止するための急流河川対策として図 3-7 及び図 3-8 に示すように、黒部川の河道特性に応じて、昭和 20 年代からは流水を流心に向ける対策である水制工等による整備、昭和 50 年代からは護岸基礎の浮き上がりに対する根継護岸工による対策、平成 3 年からは単列砂州河道（7k～11.4k 付近）で流路の固定化により高水敷化した寄州を堤体保護に利用した縦工による対策を実施しています。

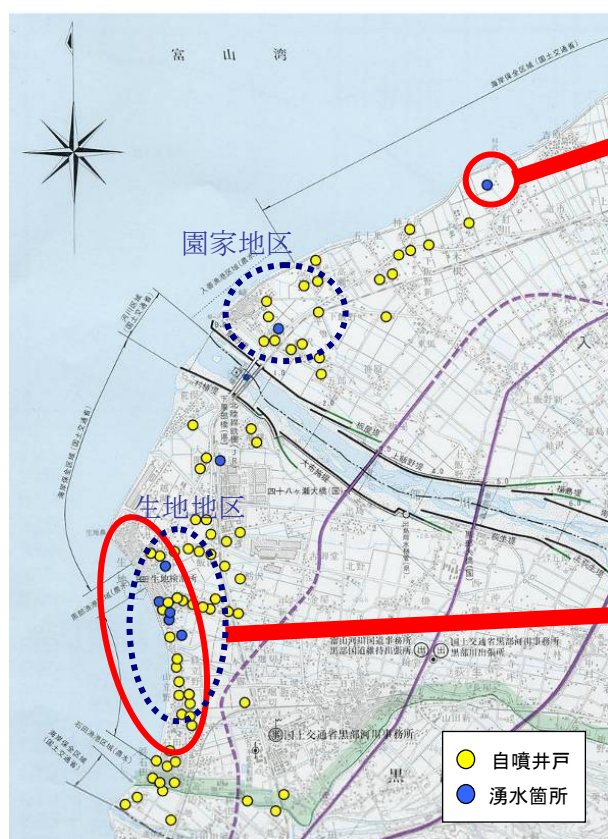
図 3-20 黒部川扇端部における地下水の自噴井戸位置図

黒部川扇状地の地下水は、豊富な賦存量を有し、図 3-20 に示すように扇状地の中央部では飲料水などの生活用水や工業用水に使われ、扇端部では湧水や自噴水となっています。その一部は「黒部川扇状地湧水群」となり、古来から“清水（しょうず）”として地域の方々の生活を潤してきました。湧水群の1つである生地駅前の清水・共同洗い場は、現在も湧水から湧出した水を、飲用、野菜の洗浄や衣類の洗濯に利用しています。

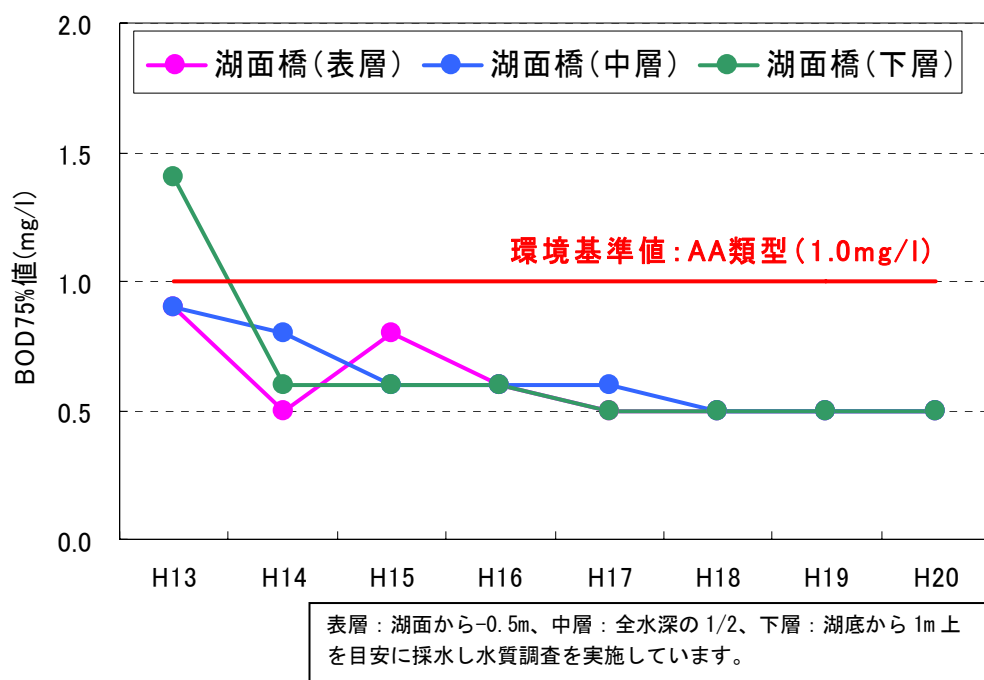
図 3-25 宇奈月ダム（湖面橋）における BOD75%値の経年変化

宇奈月ダム貯水池においては、図 3-26 に示すように BOD75%値での水質経年変化をみると、平成 13 年では湖面橋（下層）地点において基準値を超過しているものの、概ね良好な水質を保持しています。また図 3-27 に示すように COD75%値での水質経年変化をみると、平成 13 年～平成 15 年では基準値を超過しているものの、以降は概ね基準値を満たしています。

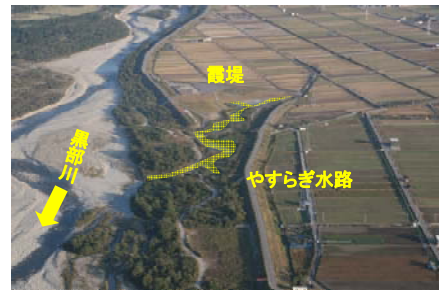
写真 3-4 霞堤を利用したやすらぎ水路（浦山）

黒部川では、やすらぎ水路（写真 3-4 参照）や桜づつみ、パターゴルフ場などの河川環境整備を実施しています。中でもやすらぎ水路については、急流である本川部と流れの緩やかな水域（支流）との連続的なつながりを保持することにより、魚類の生息に配慮した整備を行っています。

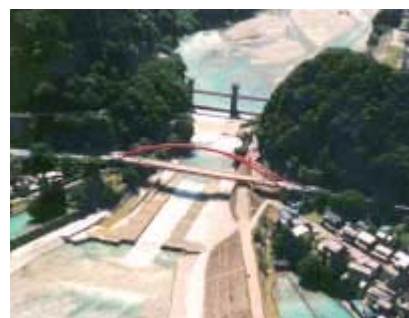
写真 3-9 愛本床止

愛本床止（写真 3-9 参照）は、黒部川 13.2k+100m 付近の愛本狭窄部直下流に位置しており、また、黒部川扇状地の扇頂部に位置することから、黒部川の改修事業上重要な構造物です。平成 9 年 5 月出水で被災し、側壁背面の空洞化、帯工、水叩き等常水路の磨耗、下立護岸前面の河床低下により機能が大きく低下したため平成 10 年 3 月に大改修に着手し、平成 11 年 4 月に完成しました。愛本床止は、治水上重要な箇所位置することから洪水時に機能でき長寿命化が図られるよう、構造物の破損・劣化や下流の河床低下状況等を適切に点検・監視していく必要があります。

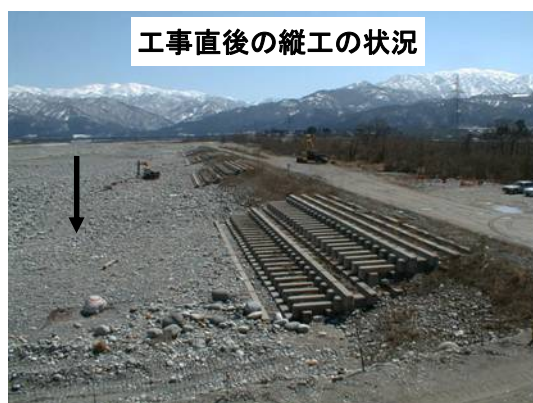
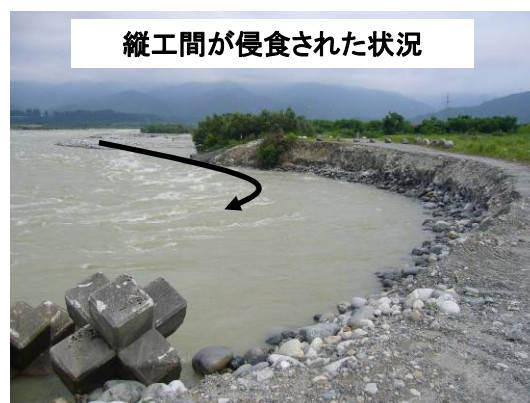
写真 3-10 縦工の状況

黒部川では、平成 3 年から急流河川対策の一環として、高水敷化した寄り州を堤体保護に利用し縦工を整備しています。近年、砂州が固定化し砂州の波長が変化したことにより、平成 17 年及び平成 18 年に発生した中小規模の洪水で縦工間の高水敷が侵食しました（写真 3-10 参照）。洪水時に縦工の機能が発揮できるように、縦工周辺の深掘れや砂州の発達状況などを監視していく必要があります。

工事直後の縦工の状況

縦工間が侵食された状況

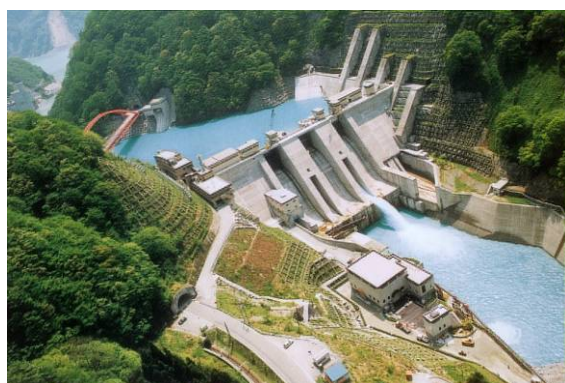
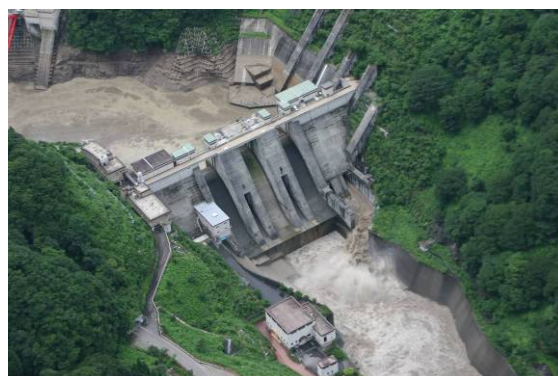
写真 3-21 宇奈月ダム

通常時

排砂時

黒部川水系には国土交通省が管理する宇奈月ダム(写真 3-21 参照)が整備されており、表 3-14 に示すような「洪水調節」、「水道用水の供給」、「発電」といった目的があります。また、洪水時や渇水時などに必要な貯水容量が確保できるように、ダムによる排砂・通砂を実施しダムに堆積した土砂を下流に流すことにより、ダム機能の維持に努めています。

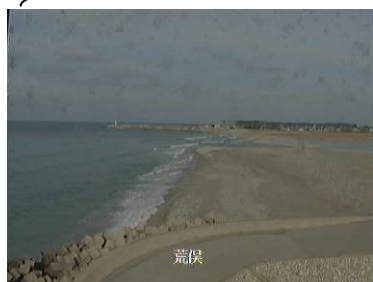
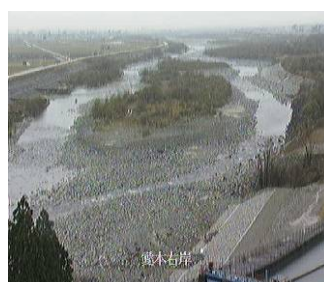
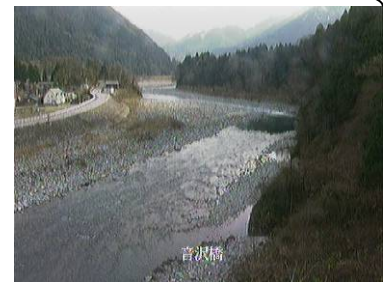
図 3-36 CCTV カメラによる遠隔監視

黒部河川事務所HPより  
防災リアルタイム画像を提供

CCTVによるリアルタイム画像

このため、黒部河川事務所では図 3-37 に示すように CCTV カメラを整備することにより、リアルタイムの画像を提供するとともに、遠隔監視による洪水時、水質事故、地震時等に対応した危機管理体制を実施しています。
