# 道路標識等における冠雪対策

北陸技術事務所 技術課専門調査員 田島功章

本稿は、冬期の安全かつ円滑な道路交通の確保と効率的な維持管理のため、模型による落雪性能の比較を行うとともに、試験導入された冠雪対策を観測し、道路標識等における冠雪対策について取りまとめた結果を報告するものである。

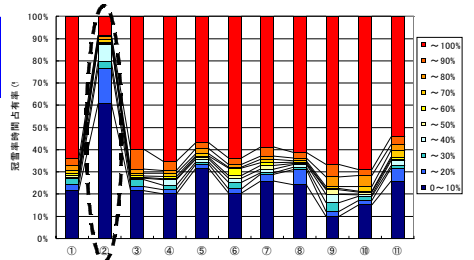
図-2 冠雪率の時間占有率

観測結果では、屋根角度60度の『フッ素樹脂系(酸化チタン配合)塗装(以下、フッ素チタン塗装という)』

が全ての観測項目で最も良好であった。これは、全観測年度を通して同様な傾向であった。平成16年度の屋根角度60度の比較観測結果を図-2、3、4に示す。

冠雪率の時間占有率と冠雪高さの時間占有率では、『②フッ素チタン塗装(標準型)』が他工法に比べ3割程度低いことを確認した。落雪回数でも、『②フッ素チタン塗装(標準型)』が他工法に比べ2倍程度落雪していた。また、最大冠雪高さでも、『②フッ素チタン塗装(標準型)』が低い値となっていた。目視観測でも、屋根角度60度の『②フッ素チタン塗装(標準型)』は良好に落雪し、冠雪しても早く落雪が始まることを確認した。なお、屋根角度45度では60度のような性能は確認されなかったことから、工法だけでなく角度も重要な要素と確認した(写真-4)。

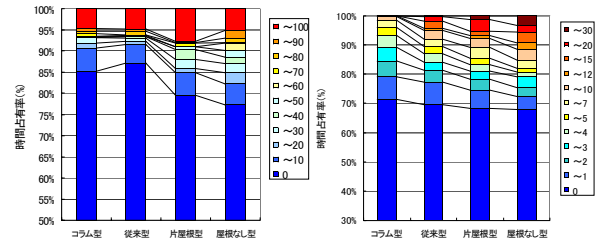
図-5 着雪率の時間占有率 図-7 冠雪高さの時間占有率

観測結果では、『コラム型』が全ての観測項目で最も良好であった。比較観測結果を図-5、6、7、8に示す。

着雪率の時間占有率では、『従来型』、『コラム型』が着雪しない時間帯が多い傾向を示した。ただし、全面的に着雪するような降雪時間帯ではほぼ同程度であった。冠雪率の時間占有率では、顕著な違いは見られなかった。冠雪高さの時間占有率では、『コラム型』のみ 15cm 以上の時間占有率が他構造に比べ低かった。最大冠雪高さでも、『コラム型』が最も低かった。目視観測でも、『コラム型』は大量降雪時も標識板表面に着雪しにくく、屋根部の冠雪は少量で落雪していることが確認された(写真-6)。

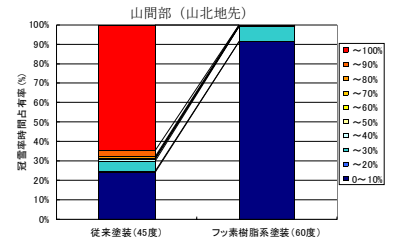
図-9 着雪率の時間占有率

塗装系の観測結果では、屋根角度 60 度の『フッ素チタン塗装(高耐久型)』の落雪性能が全ての観測項目で良好であった。山間部における比較観測結果を図-9、10 に示す。

冠雪率の時間占有率と冠雪高さの時間占有率では、屋根角度 60 度の『フッ素チタン塗装(高耐久型)』が比較対象として行った屋根角度 45 度の『従来塗装』より冠雪率、冠雪高さの低い時間帯が多く確認された。落雪状況では、屋根角度 45 度の『従来塗装』は冠雪が高くまとまって落雪しており、屋根角度 60 度の『フッ素チタン塗装(高耐久型)』は冠雪が低く少量で落雪している状況を確認した(写真-7、8)。以上の状況は、平野部でも同様な傾向を示した。目視観測でも、同様の結果であった。

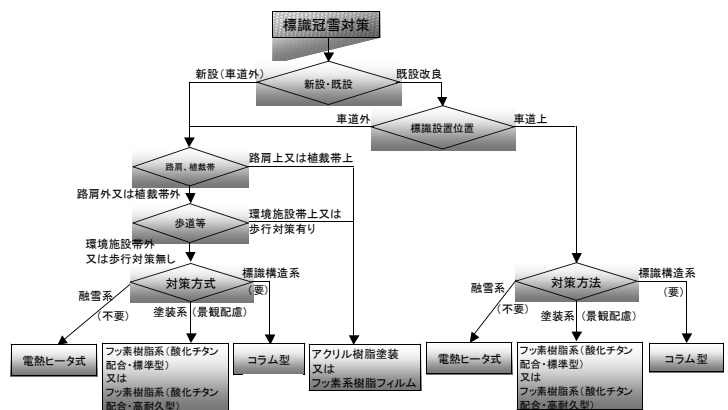
図-11 冠雪対策選定フロー(案)

これまでの調査結果を基に、冠雪対策として評価が高かったものを抽出・整理した。抽出結果を表-5 に示す。本調査では、塗装系は『フッ素チタン塗装』、融雪系は『電熱ヒータ』が良好な結果となった。また、構造系は『コラム型』が良好との結果が得られた。なお、標識屋根角度は 60 度、標識板角度は 15 度が適当と評価し既に設計要領に反映されている。調査としては前述した結果を得たが、詳細設計にあたっては設置位置・経済性・地域性等について具体的な検討を行い決定する必要がある。選定方法として、冠雪対策選定フロー(案)を図-11 に提案する。
