# 梓川・高瀬川流域 大規模土砂災害史

国土交通省 北陸地方整備局  
松本砂防事務所

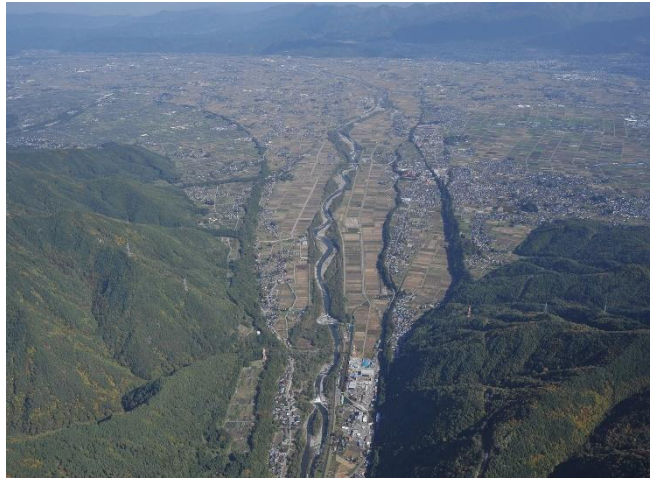
写真 2.6 梓川の河岸段丘，  
松本砂防事務所 2016 年撮影

しかし、淵遠嶋（写真 2.5）や赤松等の集落は、トバタ崩れ以降も頻発した洪水のため、現在の洺東地区に移転を余儀なくされました（波田町誌編纂委員会, 1987）。この洺東地区を含む一帯は、古来より梓川の影響を受けてできた河岸段丘が確認できます（写真 2.6）。

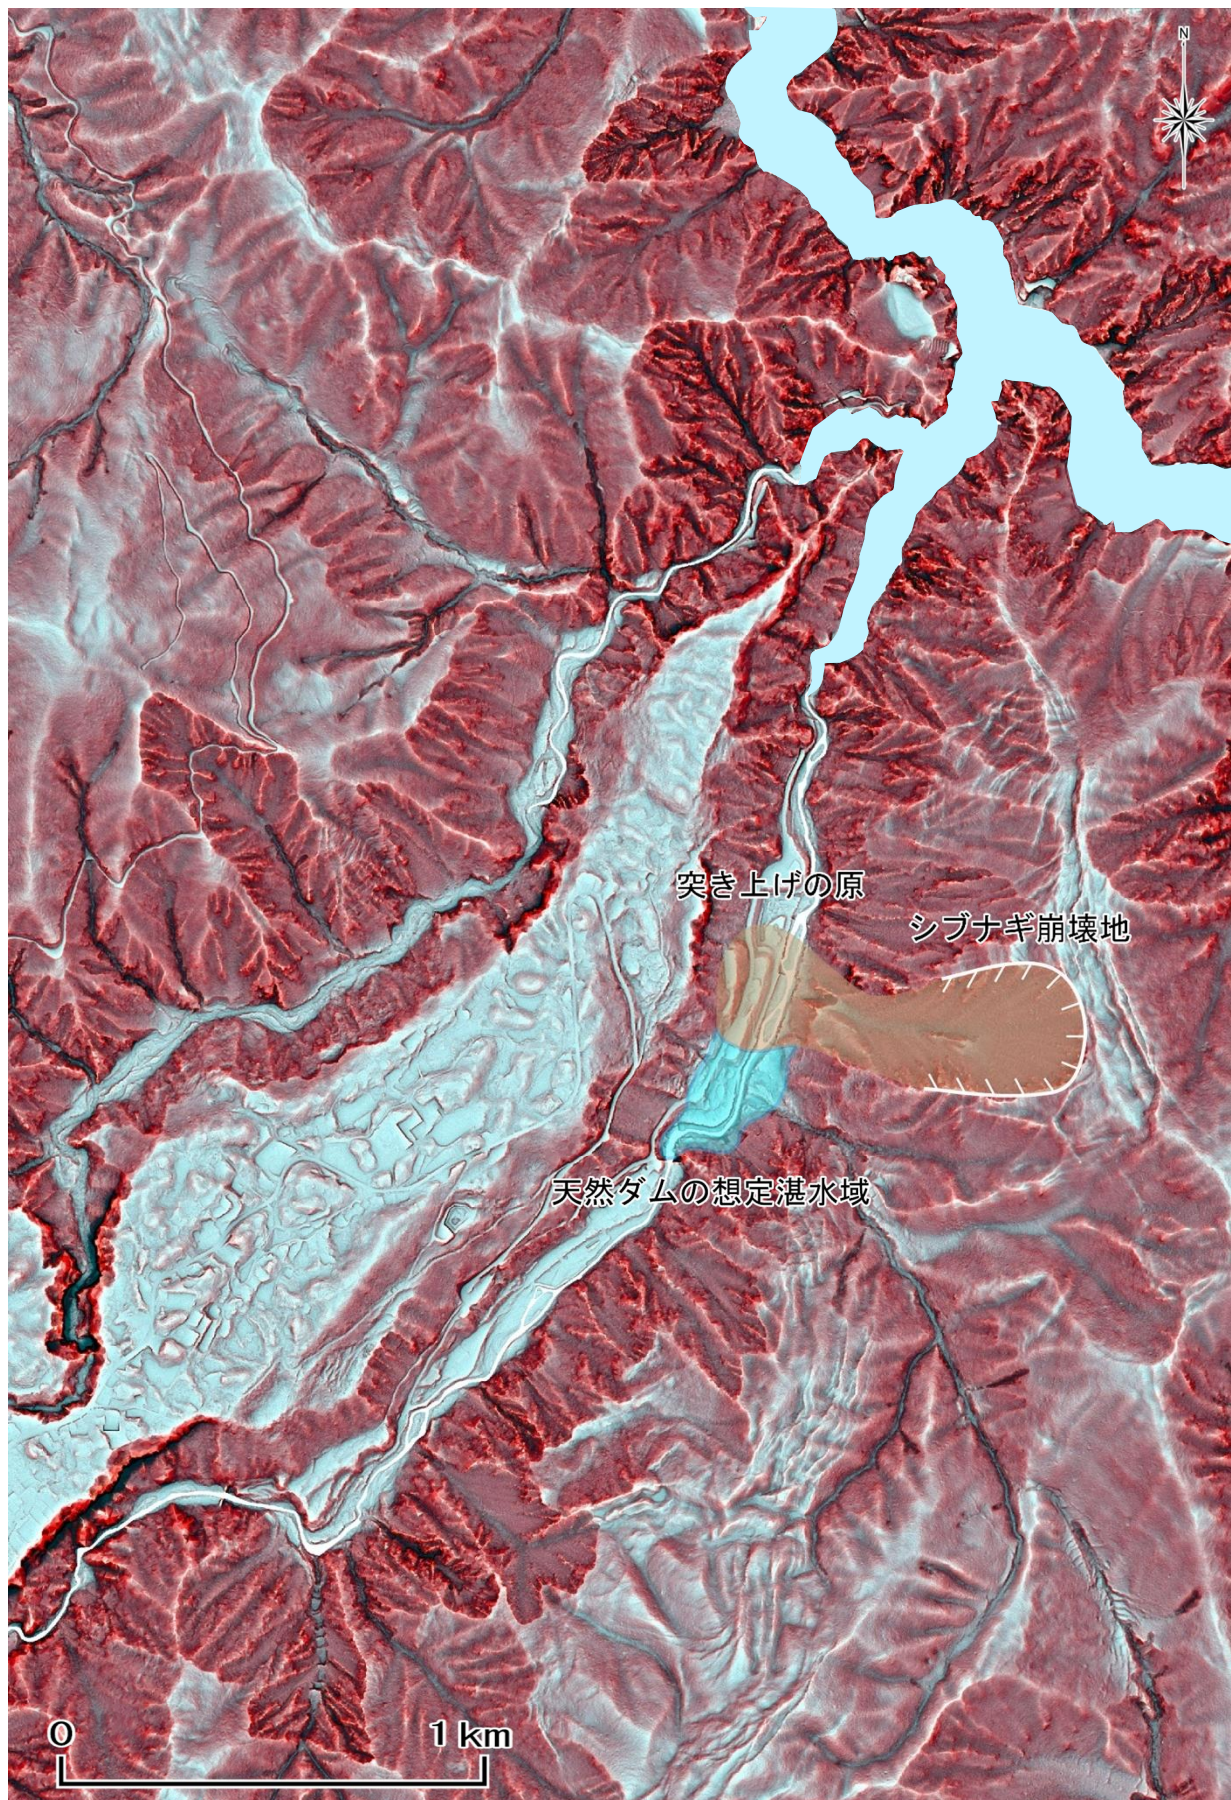
図 2.12 シブナギの災害状況図の赤色立体地図

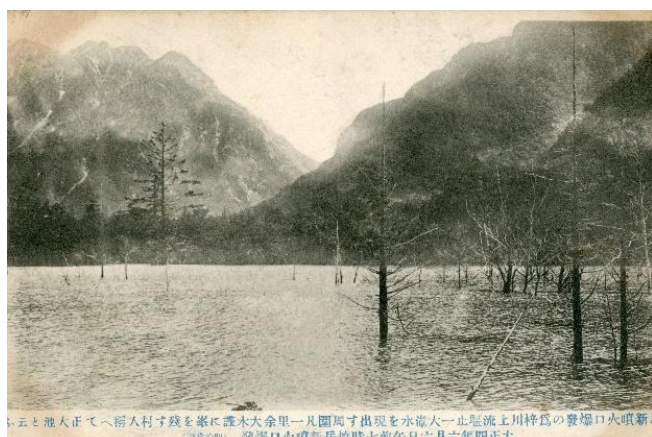
写真 2.12 焼岳の噴火で、梓川を塞ぎ止め、形成された大正池、左上は噴火直後の焼岳(手塚撮影), 市立大町山岳博物館蔵  
(写真 2.11, 2.12 は明倫堂発行の絵葉書)

大正4年(1915)噴火の1ヶ月後に東京帝国大学教授の大森房吉博士が調査を行っています。写真技師の手塚順一郎はこの調査に同行して噴火の状況を撮影(写真2.11、2.12など)しました(市立大町山岳博物館の展示解説書)。手塚は日本の山岳写真を数多く撮影した写真家で、山岳写真の教科書『山の写真のうつし方』という本を昭和7年(1932)に出版しました。

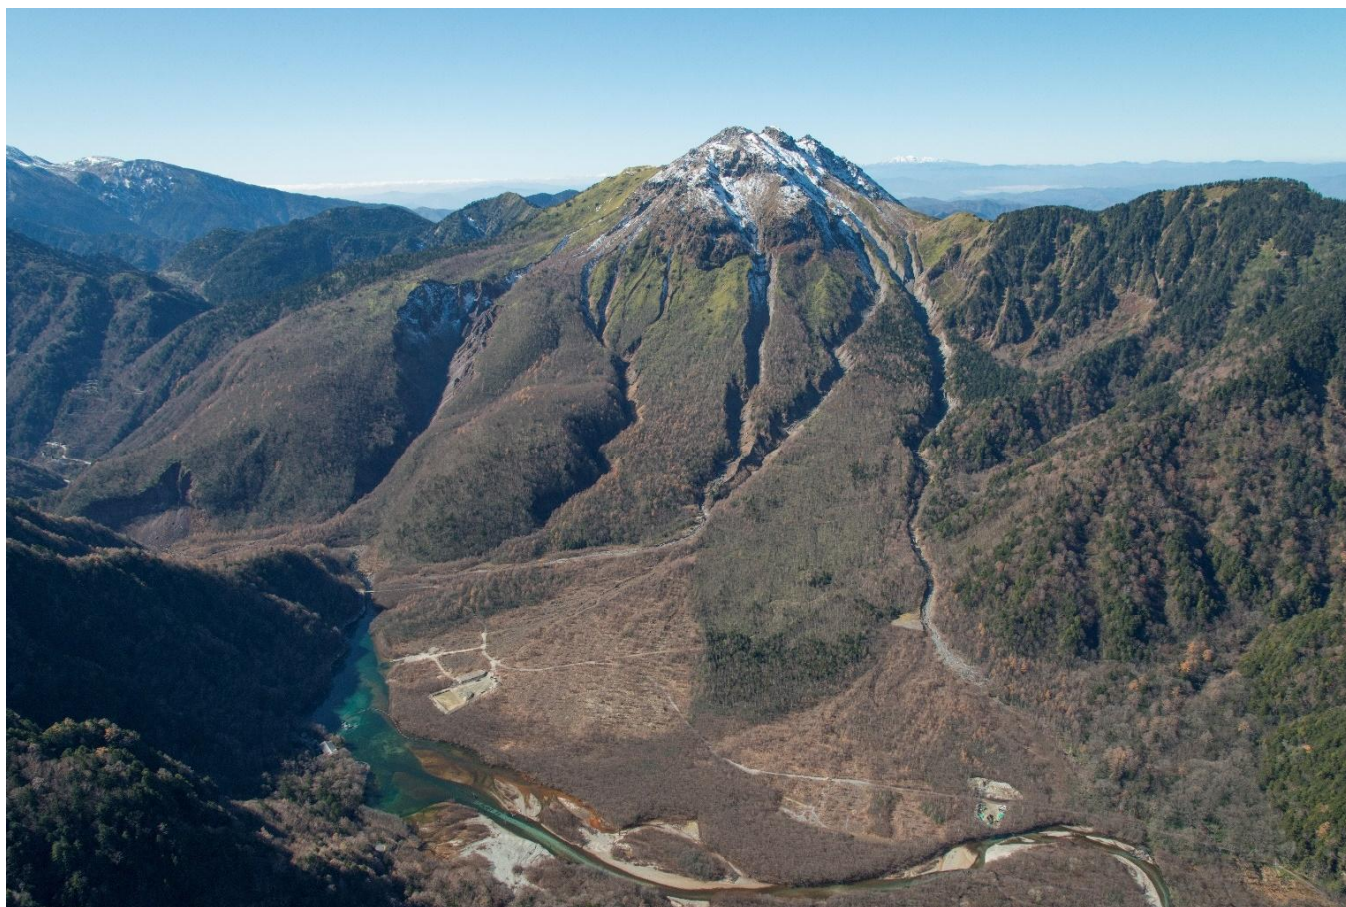
写真 2.16 焼岳・大正池付近の斜め航空写真, 2015 年松本砂防事務所撮影

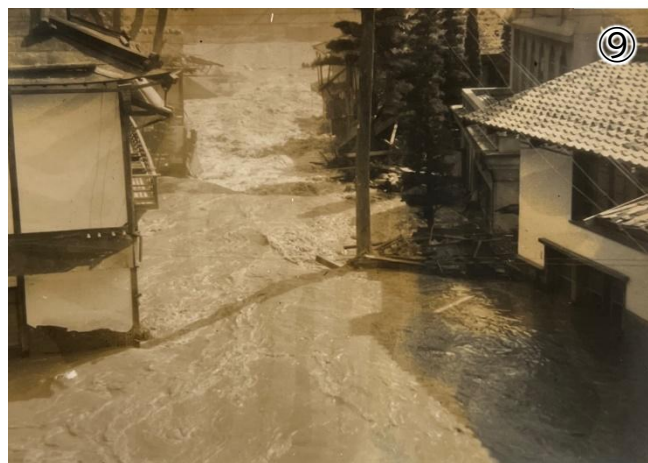
写真 2.25 集落中央の水位は1.0~1.5m,  
奥原輝雄氏撮影

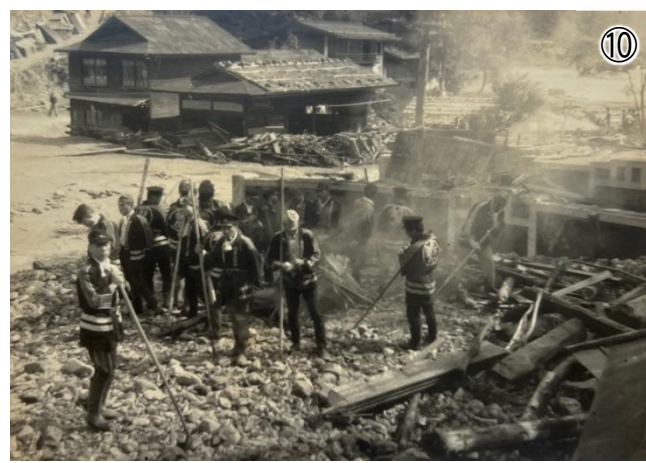
写真 2.26 島々谷橋付近（堆積土砂厚約1.8m）,  
奥原輝雄氏撮影

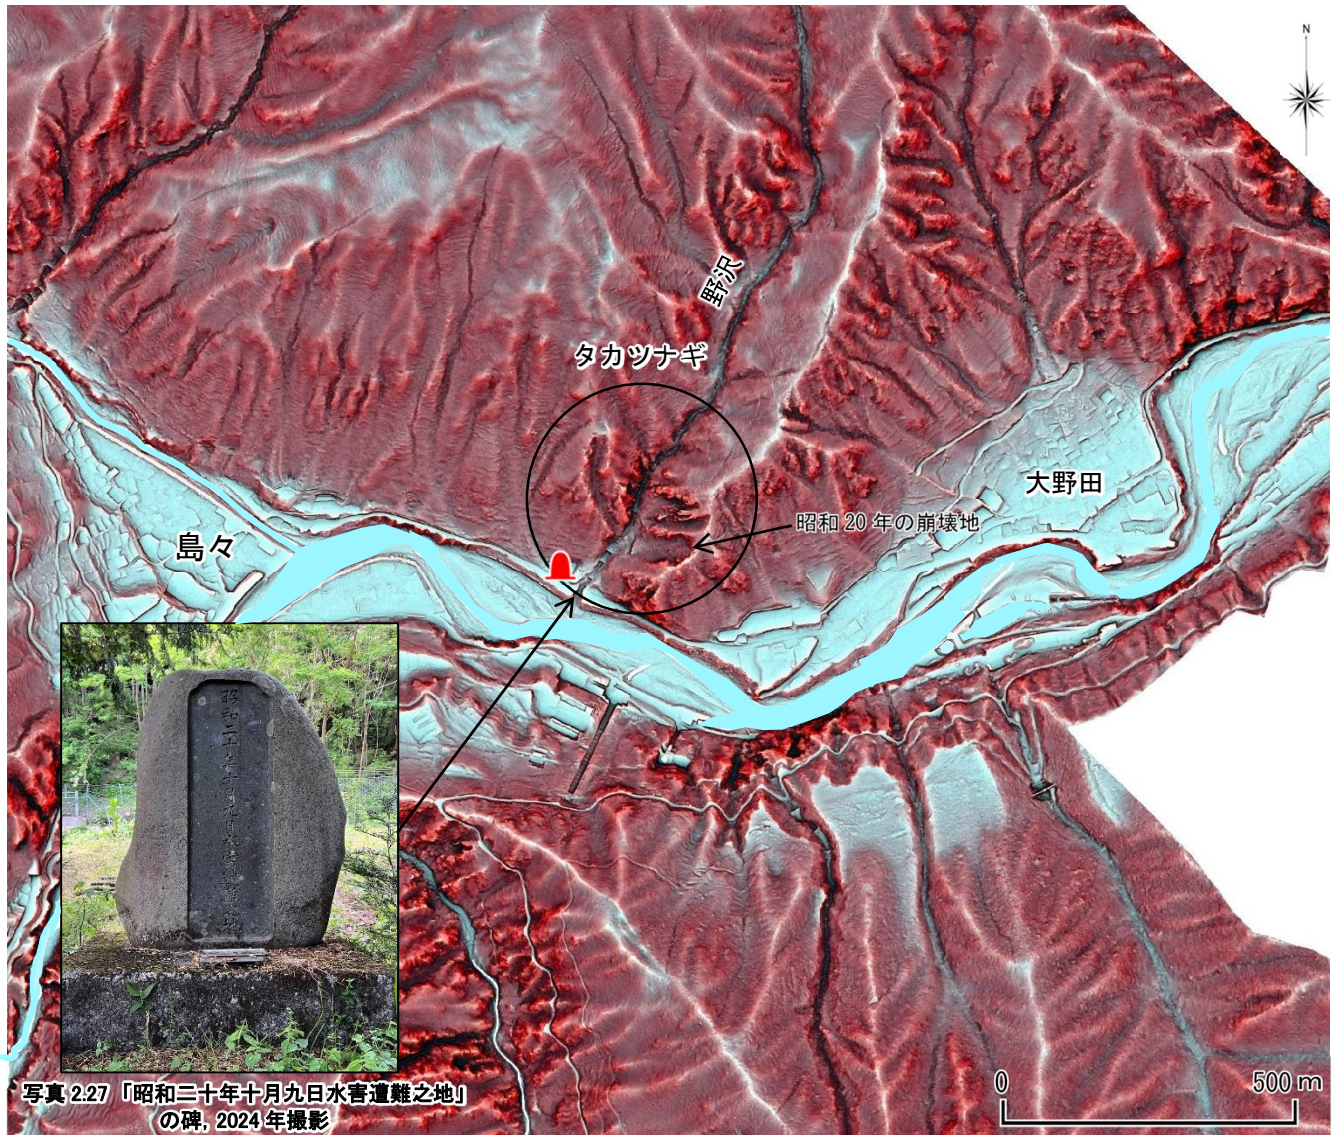
図 2.19 「野沢タカツナギ」の赤色立体地図

また、島々地区の下流の野沢のタカツナギにおいては、大規模な斜面崩壊が発生し、日本発送電竜島発電所の社宅 2 棟を巻き込むと同時に、梓川に架かる大吊り橋の竜島橋を落橋させました（図 2.19）。なお、この崩壊により亡くなった 6 人の犠牲者のため、野沢のタカツナギには、慰霊碑が建立されました（写真 2.27）。

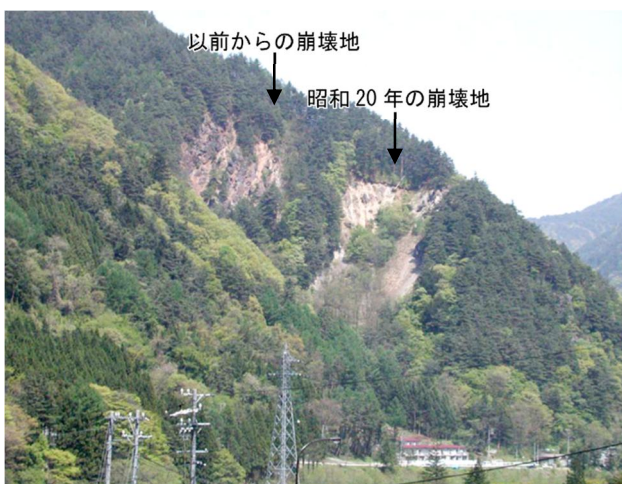
写真 2.28 「野沢タカツナギ」の崩壊  
(大塚・赤羽, 2008 に加筆)

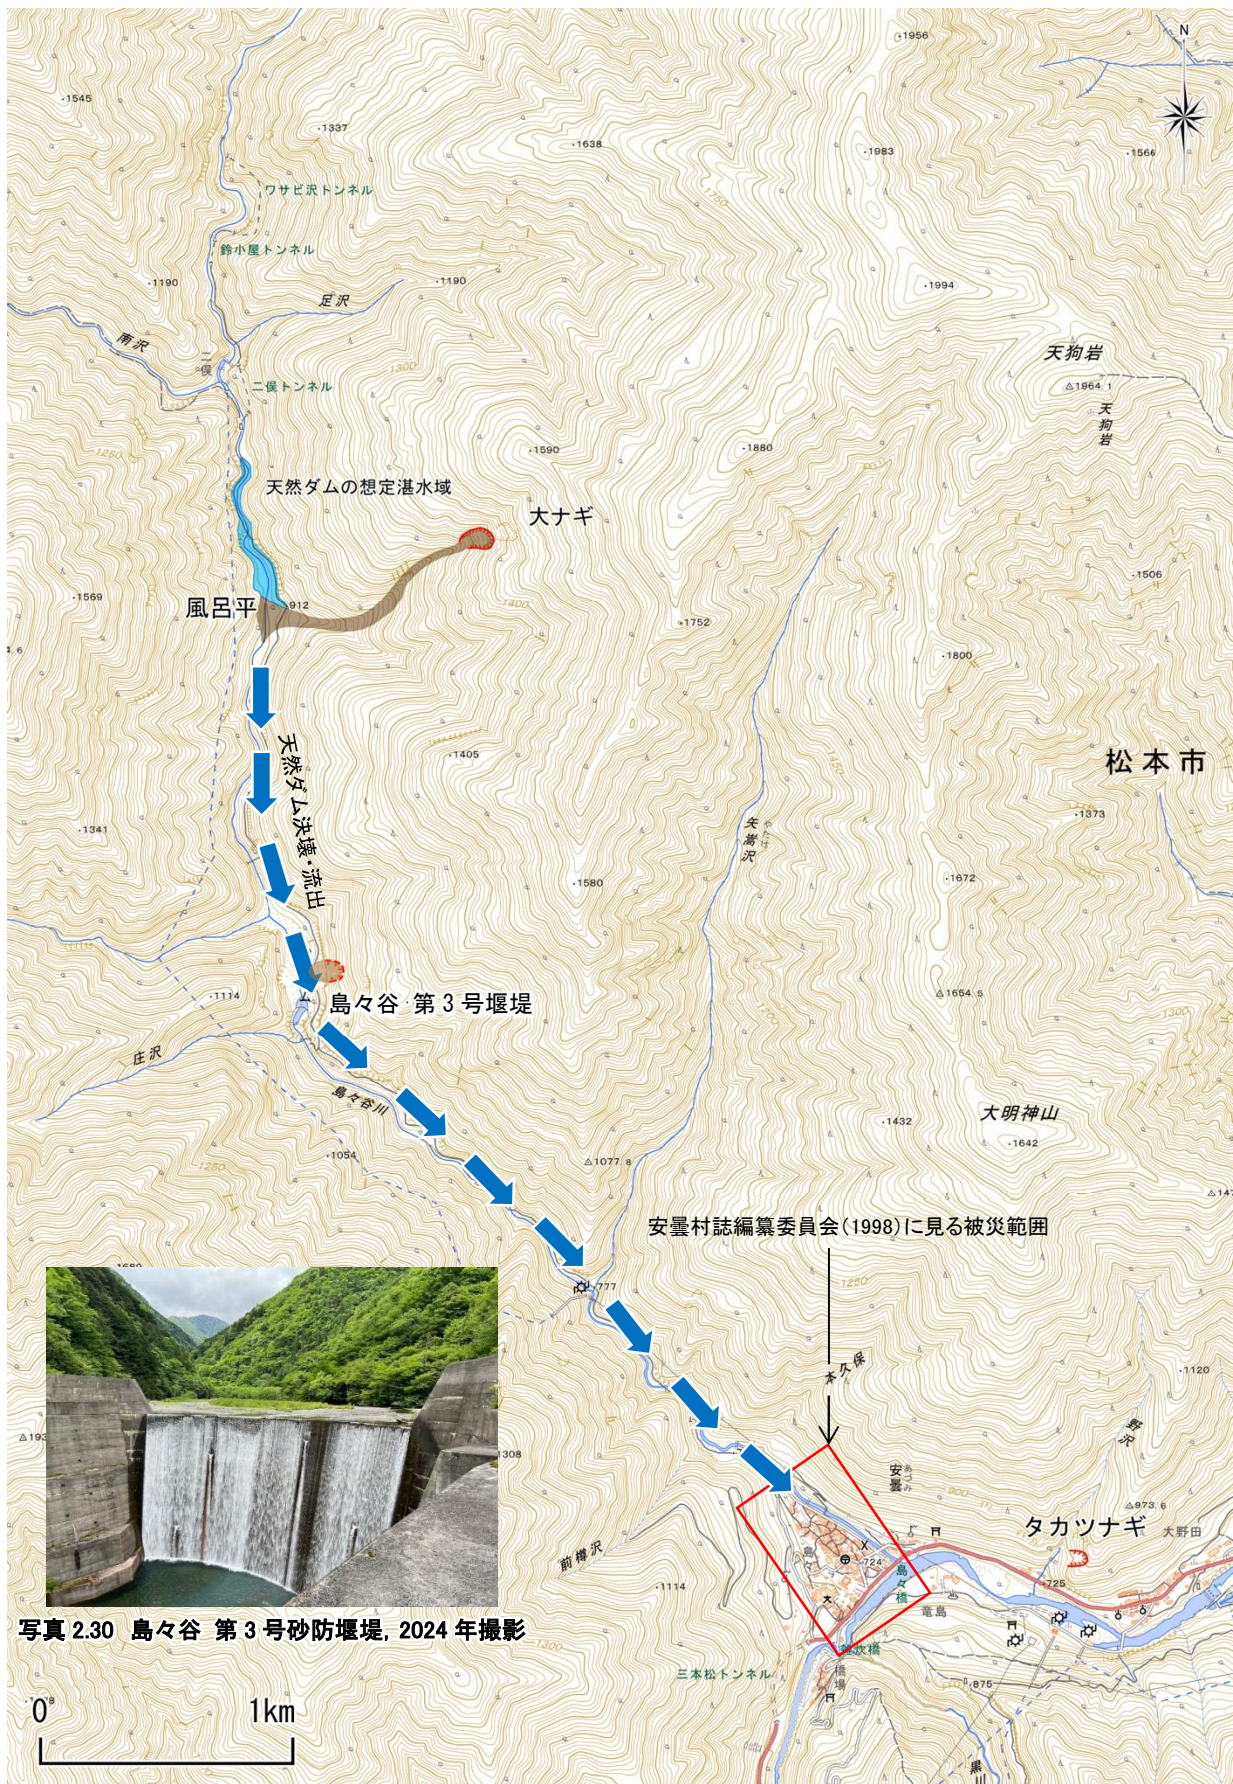
図 2.20 昭和 20 年災害（島々地区）の災害状況図（地理院地図「標準地図」に加筆）

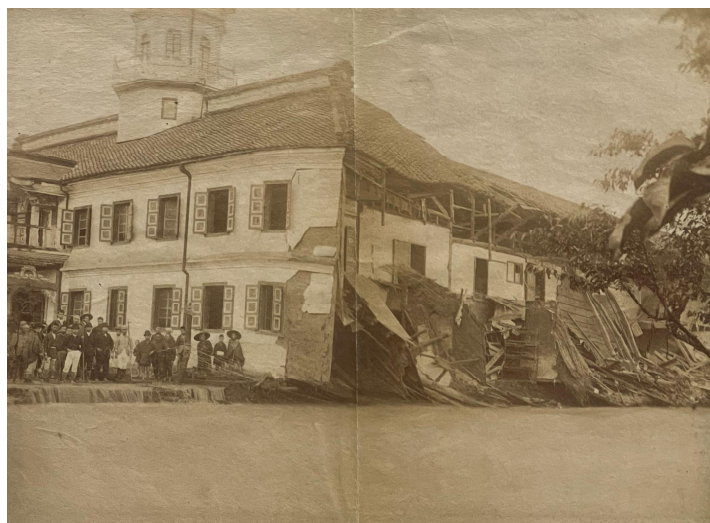
写真 3.8 明治 29 年災害の被災状況写真  
開智学校の破損状況（松本市立博物館蔵）

女鳥羽川の氾濫と相前後して、薄川<sup>つかま</sup>が筑摩神社付近の左右両岸で決壊し、左岸側の洪水は筑摩神社とその周辺の集落を襲い、西方田圃<sup>うずはし</sup>を伝って新家町を襲いました。右岸側の洪水は埋橋・源池を襲い、中町の横町辺にて女鳥羽川に合流しました。他方は長澤川と合流して本町五丁目を襲い、川南の街路を浸し、本町・中町を流れて女鳥羽川に合流しました。洪水流によって、開智学校（松本市中央 1 丁目）の門と校舎の一部は大破しました（写真 3.8）。

明治25年（1892）のシカゴ万国博覧会に校舎の写真（写真3.10）が出品されるなど、当時から日本を代表する学校建築として評価を受けてきました。その後、校舎は女鳥羽川などの氾濫で、何度も被害を受けています。特に写真3.8に示したように、明治29年（1896）の水害では、激甚な被害を受けました。これらの被害を受けたものの、すぐに修復され、児童や教員は地域の人達に大切に守られ続けました。

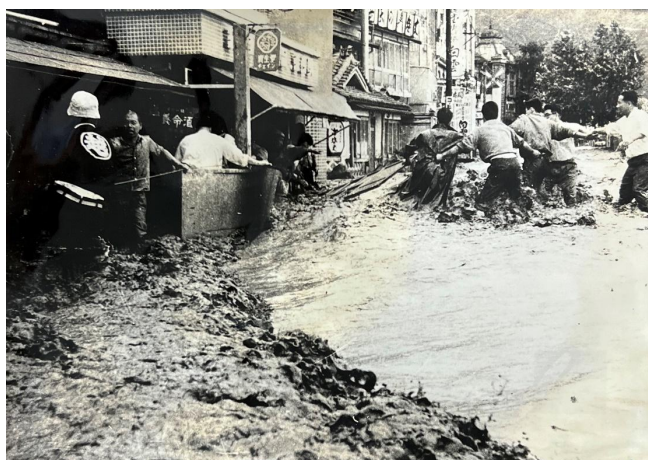
写真 3.17 女鳥羽川堤防決壊時の縄手通り付近  
(松本市立博物館蔵)

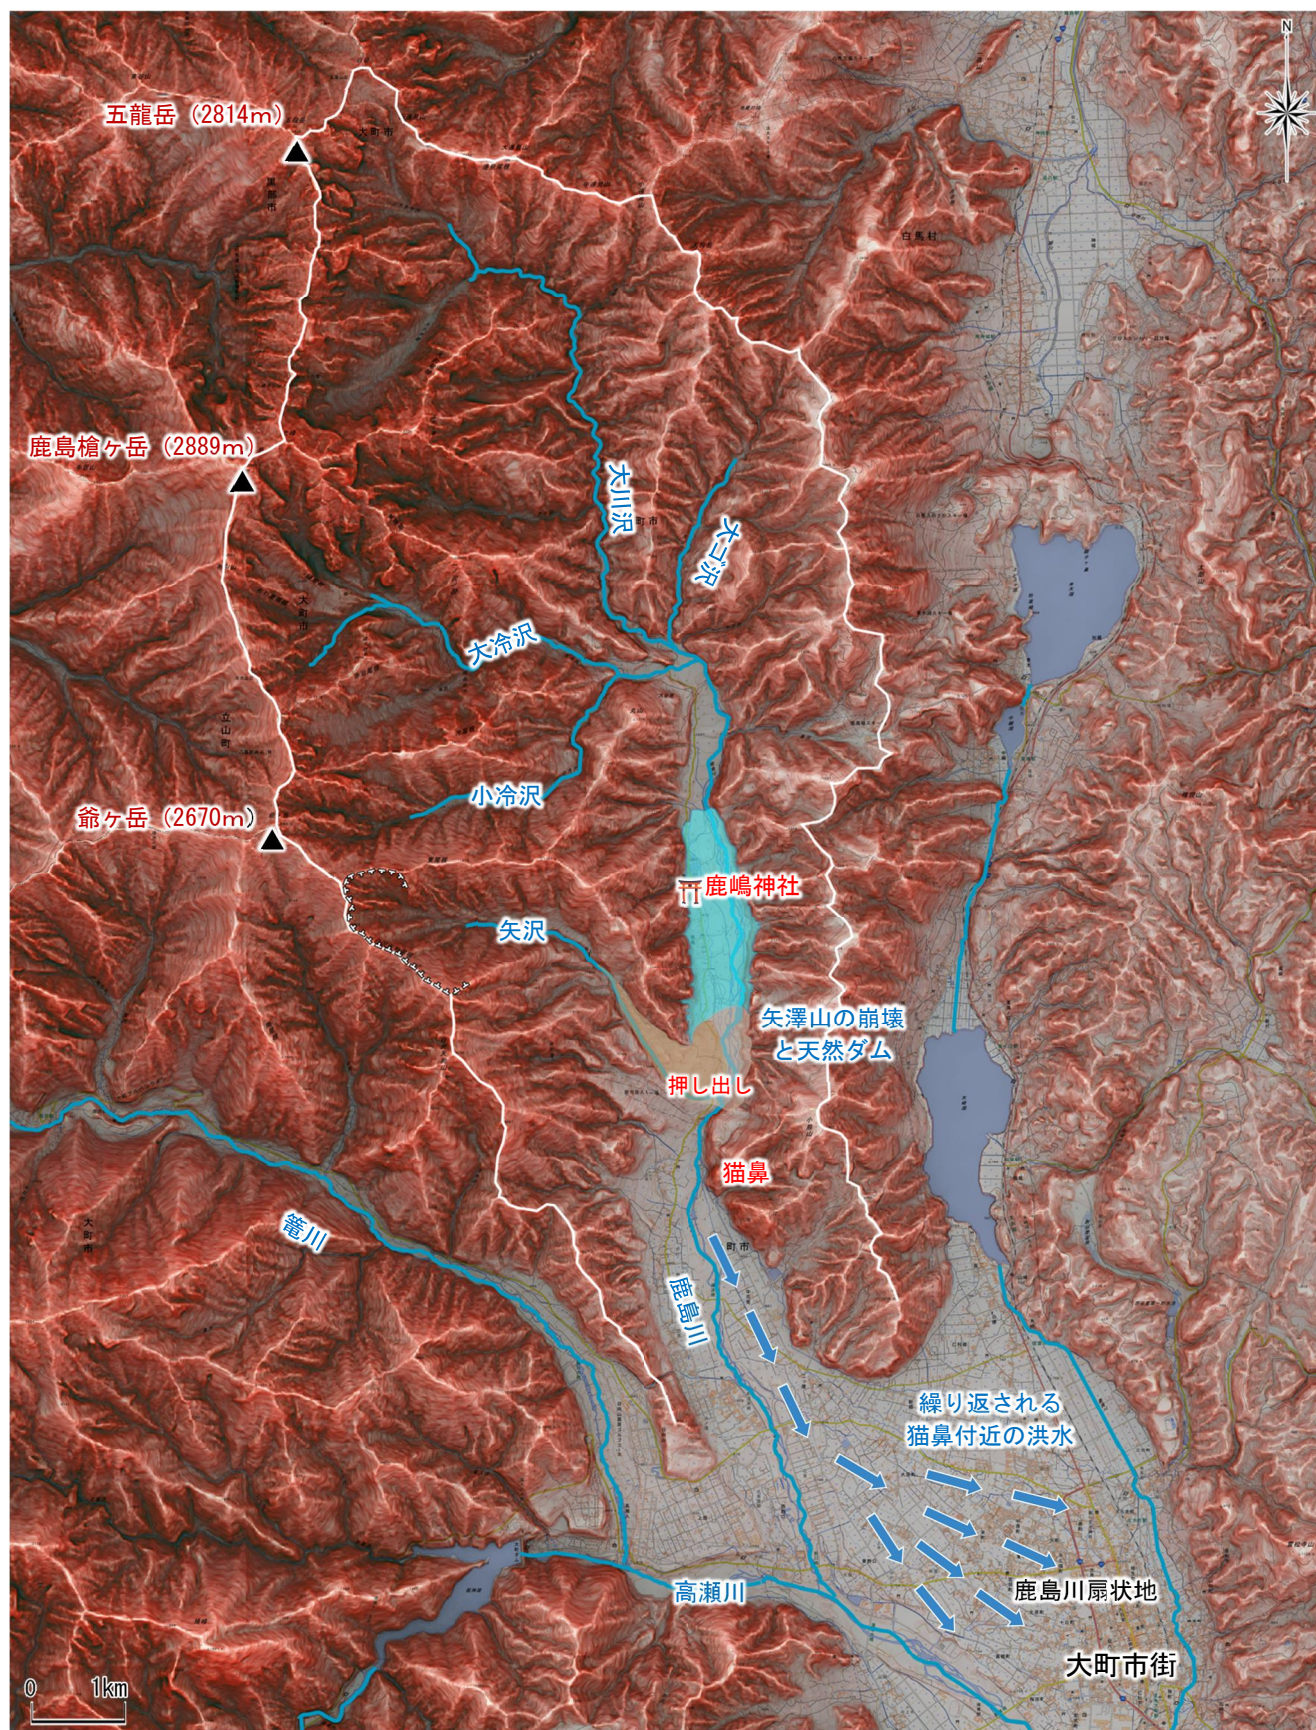
図 4.2 鹿島川流域概念図  
(地理院地図「標準地図」「赤色立体地図」をもとに編集)

鹿島川は、五龍岳（2814m）から流出する大沢川を主流に、鹿島槍ヶ岳（2889m）、爺ヶ岳（2670m）から流出する<sup>おおつめたざわ こつめたざわ おおかわざわ</sup>大冷沢、小冷沢、大川沢等を合流し、山間部に谷底平野を作りながら流下し、下流には鹿島川扇状地を形成しています。扇状地の中程には、葛温泉から引湯して大町温泉郷が栄え、更に下流の大町市街地の西部で高瀬川に合流しています（図4.2）。

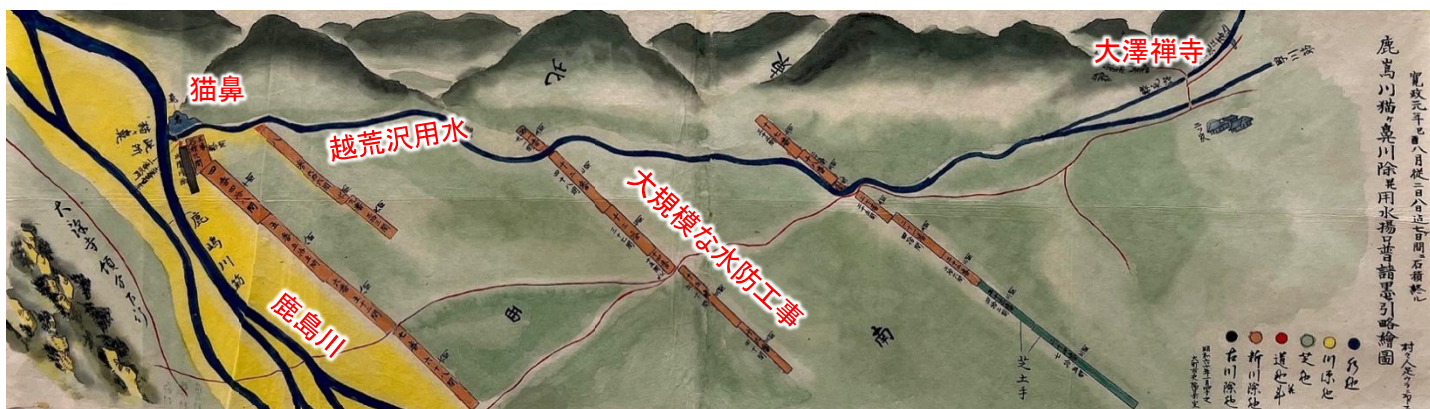
図4.4 鹿島川猫ヶ鼻川除御普請絵図（浅野貢一氏所蔵）へ加筆

享保三年（1718）の洪水では、約10kmも下流にあった大町の塩蔵までもが浸水しました。この地点は、その後も大雨の度に何度も洪水氾濫が繰り返され、鹿島川流域の村々は川除普請（治水工事）に多くの労力を払ってきました。図4.4は、寛政元年（1789）後の川除普請の絵図で、大きな堤防を設けた工事や、越荒沢用水などの流れが克明に描かれています。そして、延べ14200人余を動員した工事の記録が残されています。

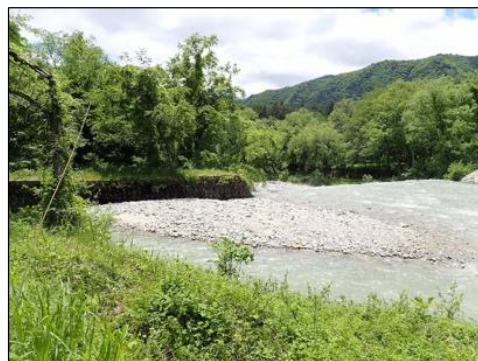
写真4.6 用水取り入れ口付近、2024年撮影

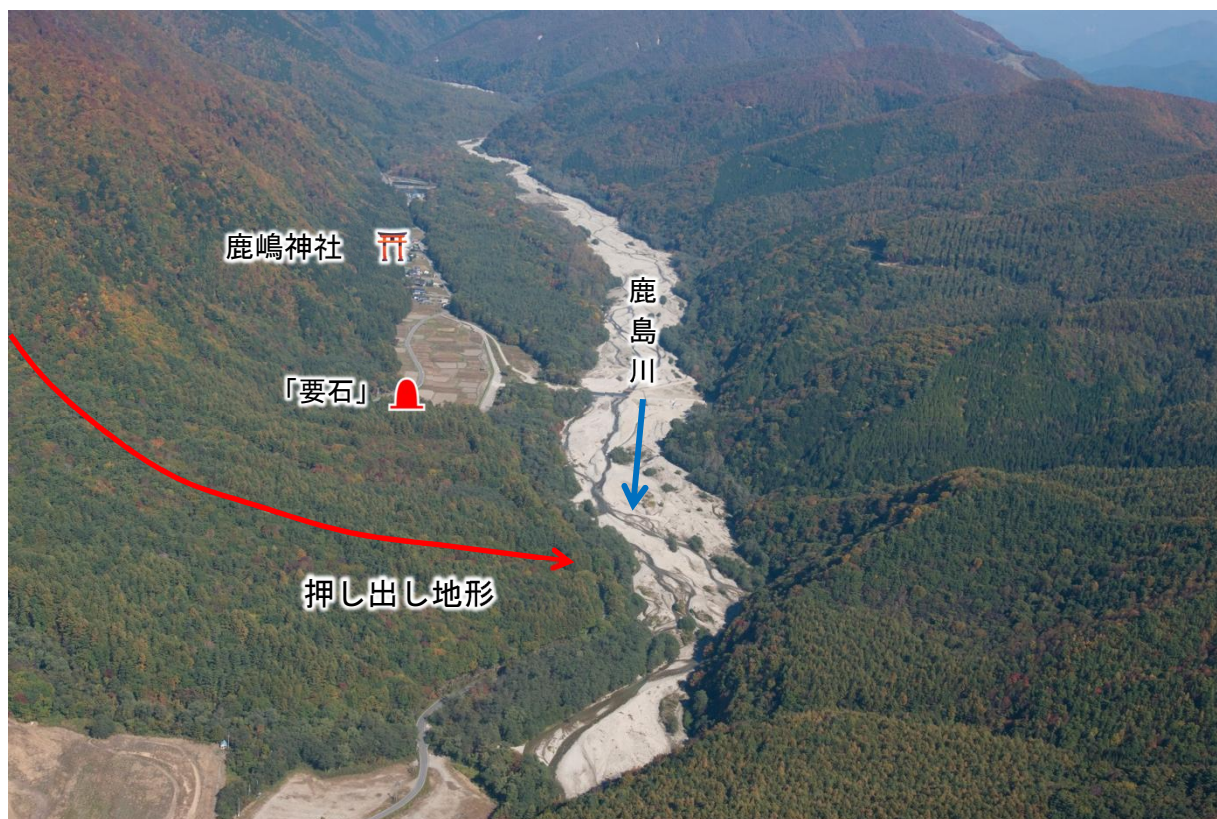
写真 4.9 かつて鹿嶋川を閉塞した矢沢の押し出し地形  
(松本砂防事務所, 2015 年撮影)

矢澤山の斜面には今でも崩壊地が多くあり、大規模ではありませんが、土砂の流出が繰り返されています。そして、永享十二年（1440）の大規模な崩壊土砂とその後も繰り返された土砂の流出によって、鹿島川と矢沢の合流点付近には、大規模な押し出し地形（写真 4. 9）が見られます。おそらく、当時の鹿島川を堰き止めたのは、この土砂流出であったと考えられます。

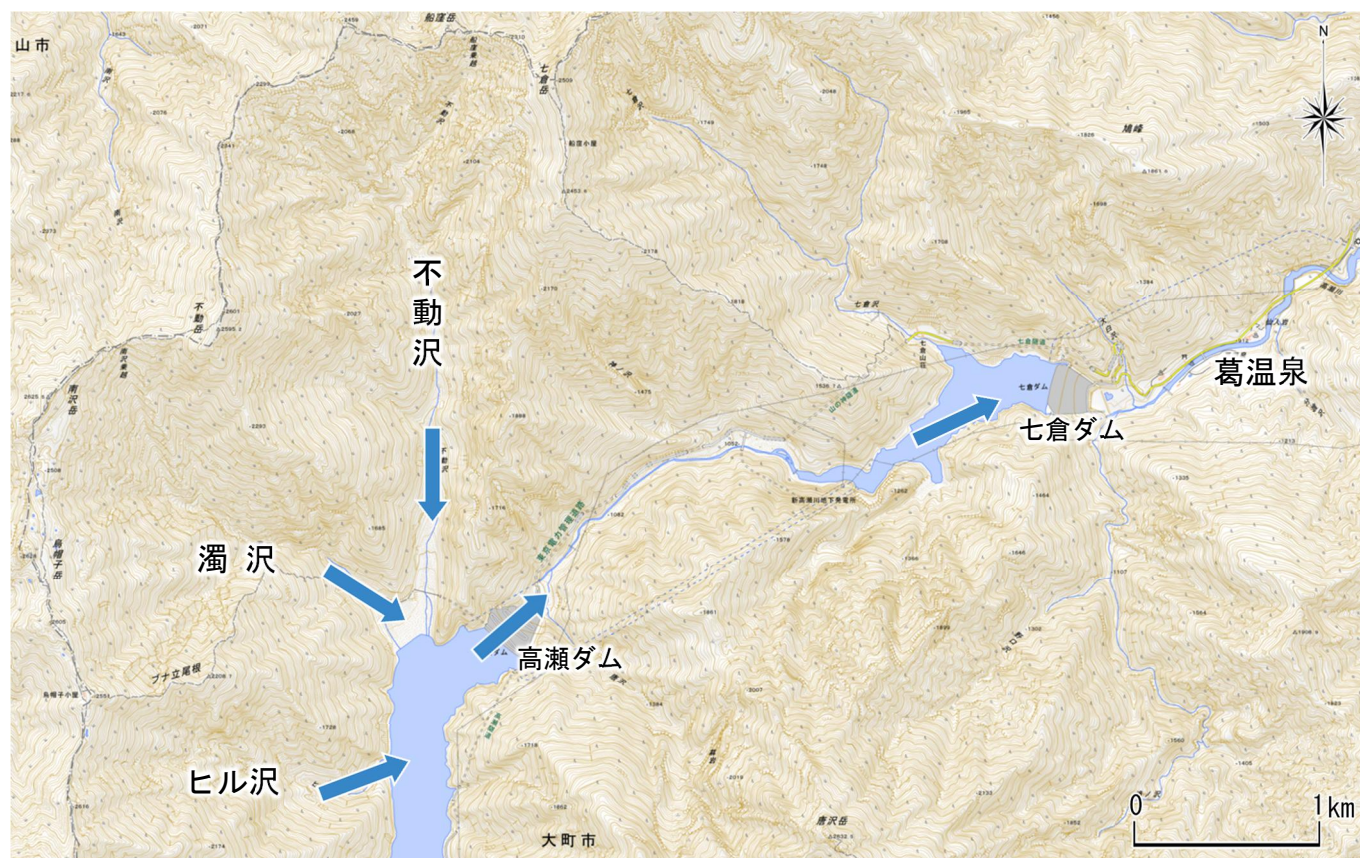
図 4.9 高瀬川の災害状況図

（上）（地理院地図「赤色立体地図」をもとに編集） （下）（地理院地図「標準地図」をもとに編集）

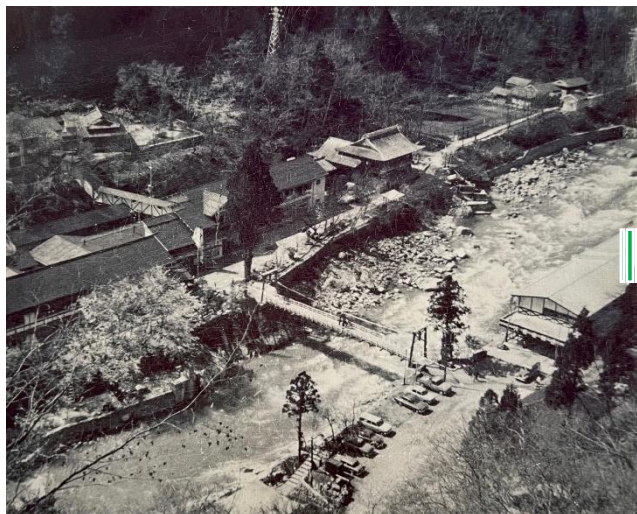
写真 4.14 災害前（1967. 5. 25）の葛温泉，  
（相模一男氏撮影）

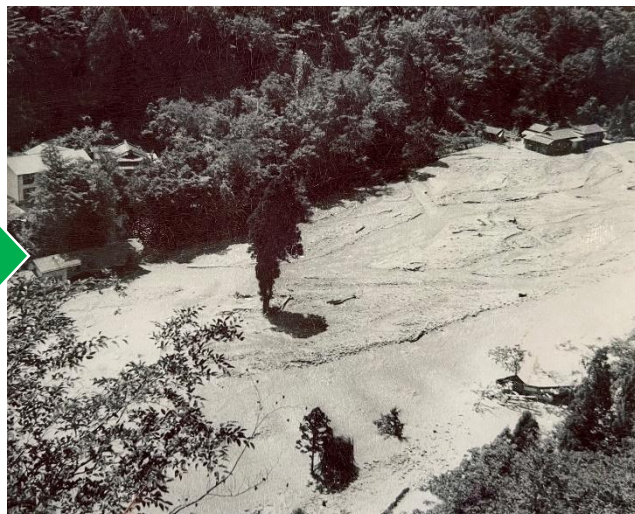
写真 4.15 災害後（1969. 8. 12）の葛温泉，  
（相模一男氏撮影）

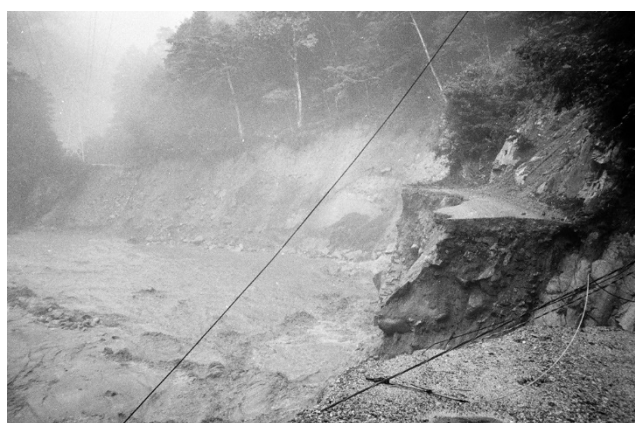
写真 4.17 県道槍ヶ岳線の欠壊・仙人閣の下流  
100m付近（松本砂防工事事務所，1969）

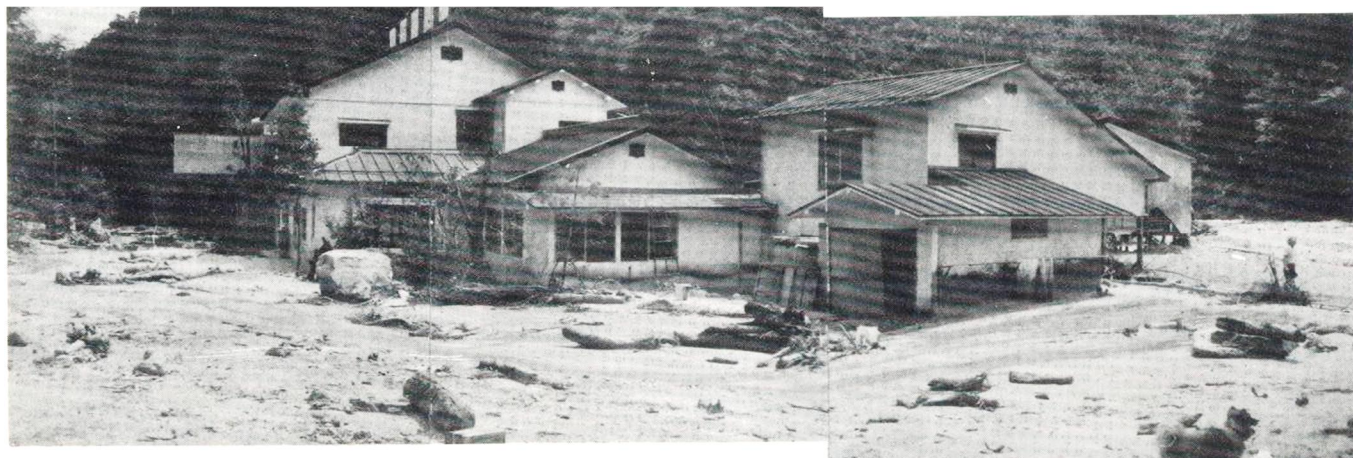
写真 4.18 濁流に見舞われた葛温泉仙人閣  
（松本砂防工事事務所，1971）

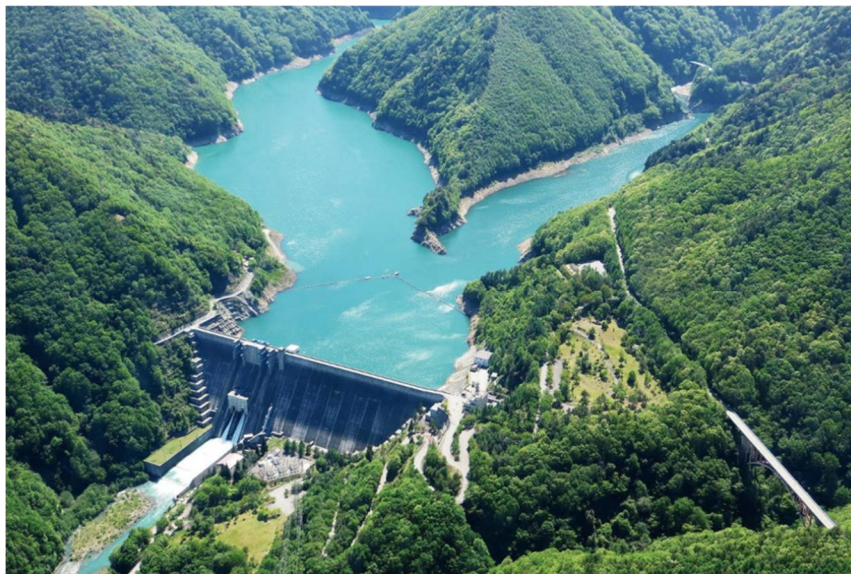
写真 4.22 大町ダムと龍神湖（大町ダム管理所 HP）

高瀬川流域では、上流で大雨が降る度に洪水が繰り返されていたため、洪水を防ぐための調査が昭和 42 年（1967）から行われていました。その 2 年後の昭和 44 年（1969）に大災害が発生しました。その後、ダム建設が加速され、昭和 47 年（1972）に着工し、昭和 61（1986）に竣工しました。

高瀬ダムと七倉ダムは、当初は発電専用のダムでしたが、現在はその 2 基にも治水容量を割り当て、大町ダムを併せた 3 基一体で洪水調節の役割を果たしています。

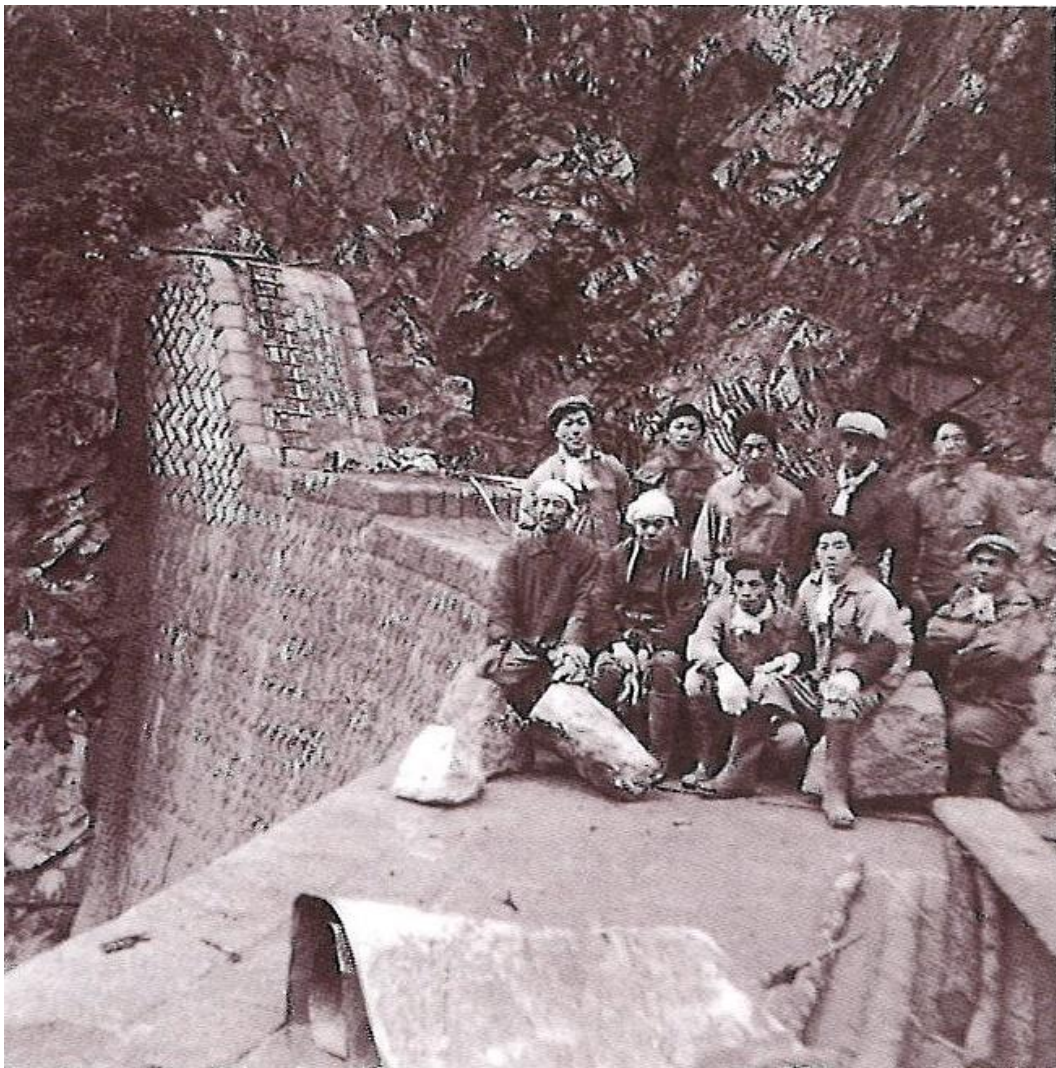
写真 5.6 山ノ神砂防堰堤の完成写真

工事は鹿島川の猫鼻砂防堰堤に始まり、昭和26年(1951)には高瀬川本川で山ノ神砂防堰堤が着手されました(写真5.6)。

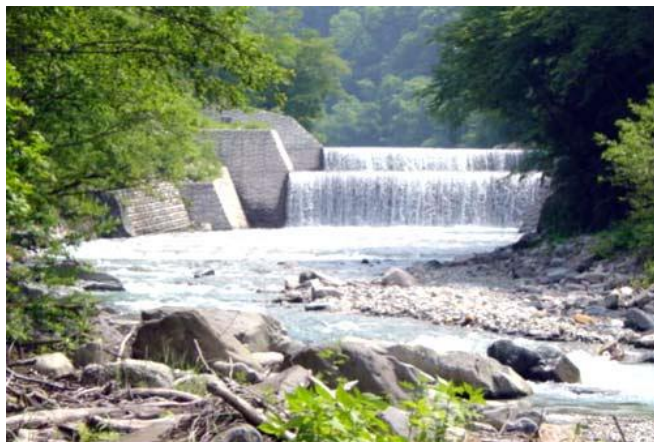
写真 5.7 ① 鹿島川 大町市平  
猫鼻砂防堰堤 (松本砂防事務所)  
(松本砂防事務所 HP)

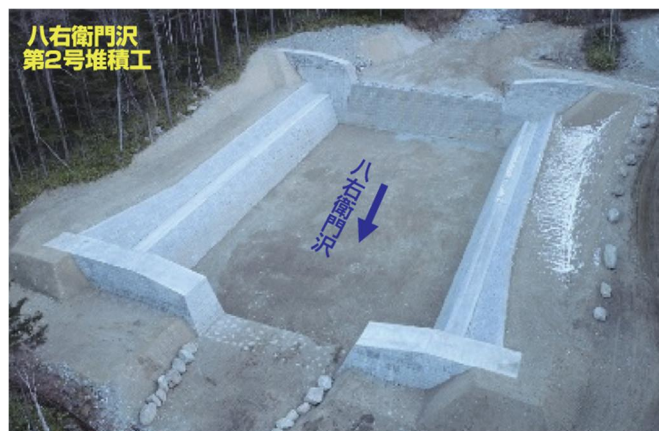
写真 5.8 ② 八右衛門沢 松本市安曇  
八右衛門沢第2号堆積工 (松本砂防事務所)  
(松本砂防事務所, 2024 b)

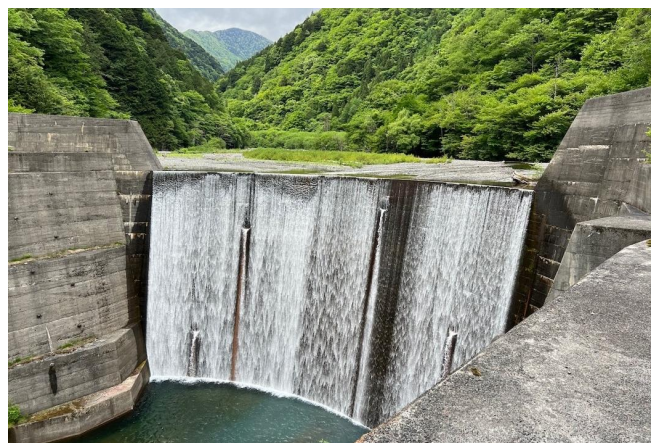
写真 5.10 ④ 島々谷川 松本市安曇  
島々谷第3号砂防堰堤 (松本砂防事務所)  
(2024 年撮影)

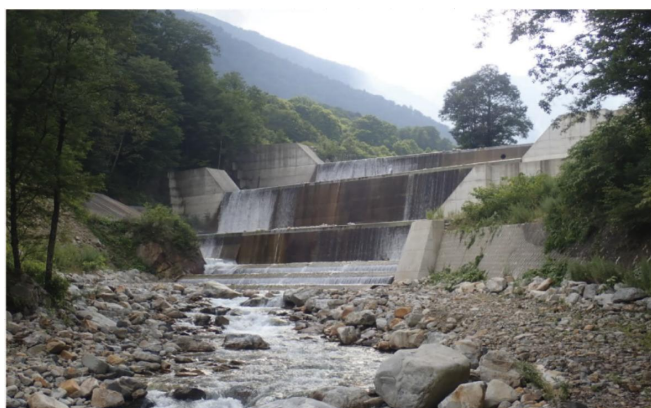
写真 5.11 ⑤ 簗川 大町市平  
簗川第1号砂防堰堤 (松本砂防事務所)  
(松本砂防事務所, 2024 b)

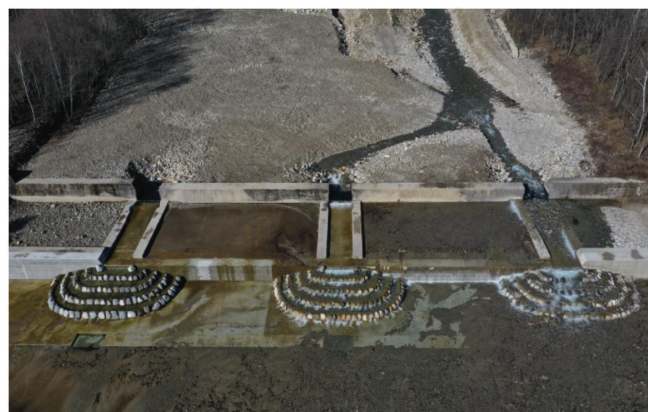
写真 5.12 ⑥ 簗川 大町市平  
簗川第2号床固工 (魚道の設置) (松本砂防事務所)  
(松本砂防事務所, 2024 b)

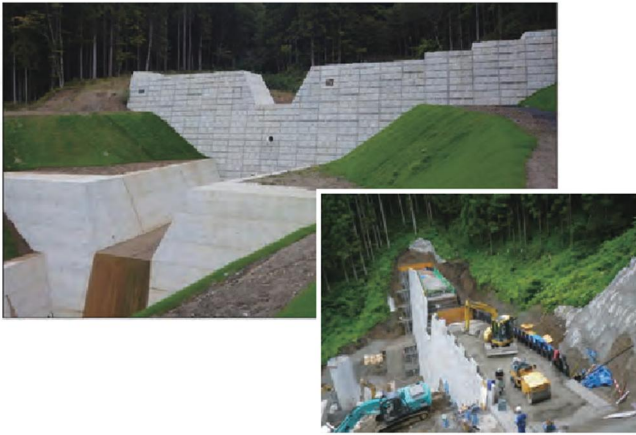
写真 5.13 ① 家の上沢 大町市美麻  
家の上沢砂防堰堤（長野県）  
（長野県砂防課，2022）

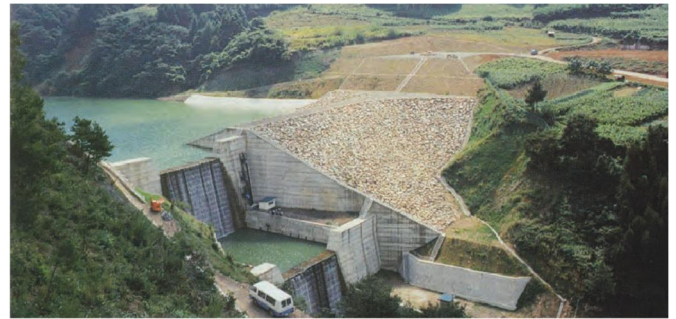
写真 5.14 ② 月沢 松本市保福寺町  
月沢砂防堰堤（長野県）  
（長野県砂防課，2022）

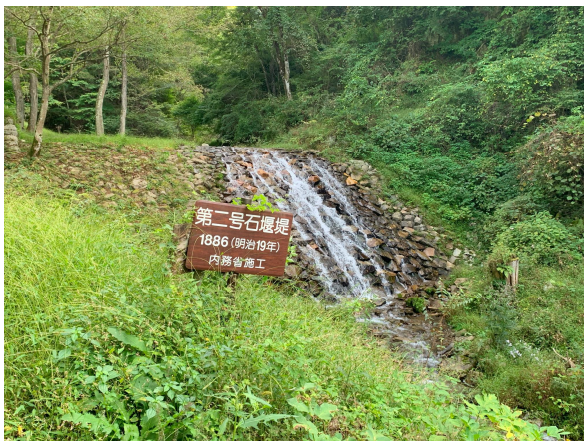
写真 5.15 ③ 牛伏川 松本市内田  
牛伏川第二号堰堤（登録有形文化財）（長野県）  
（2024 年撮影）

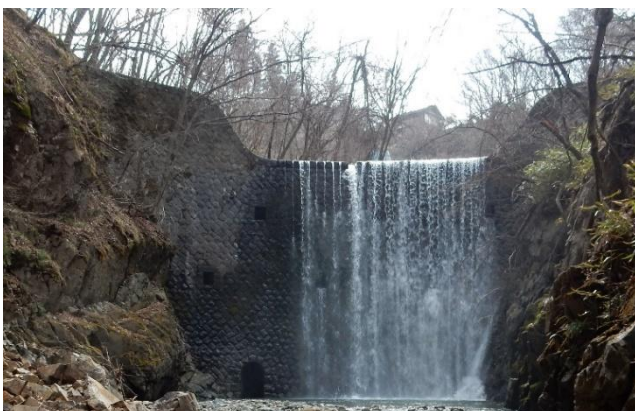
写真 5.17 ⑤ 薄川 松本市入山辺  
宮海道堰堤（登録有形文化財）（長野県）  
（山浦直人 2021 年撮影）

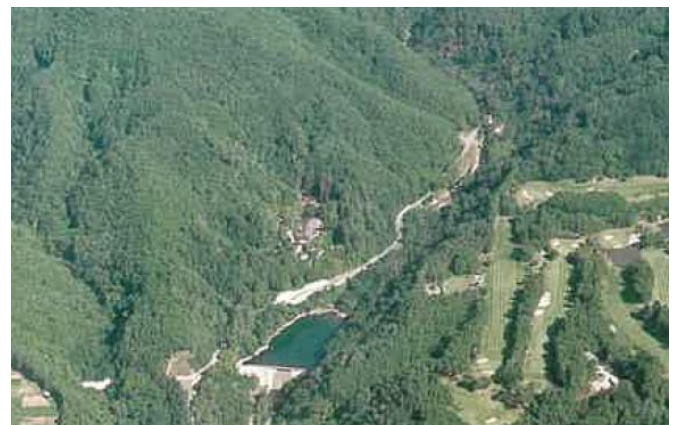
写真 5.18 ⑥ 牛伏川 松本市内田  
牛伏寺砂防ダム（長野県）  
（長野県松本建設事務所，1999）

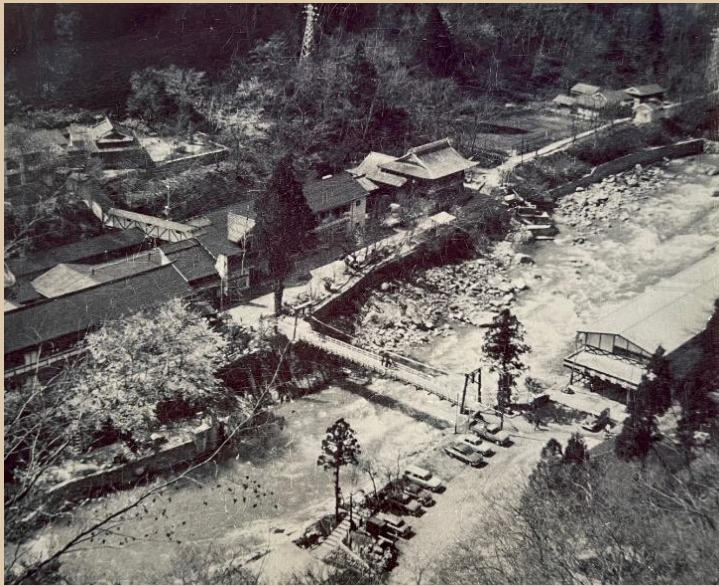
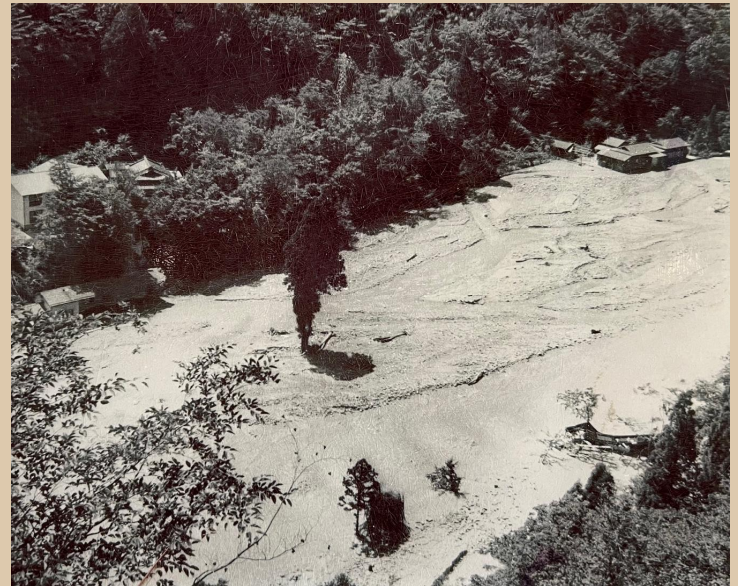
災害前，1967. 5. 25（写真左）と災害後，1969. 8. 12（写真右）の葛温泉，  
（相模一男氏撮影）

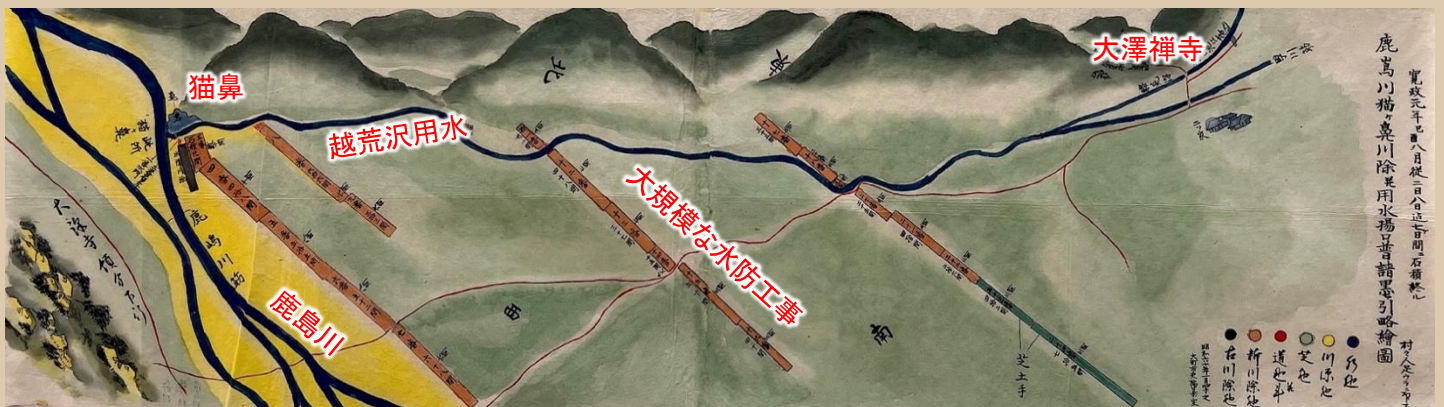
鹿島川猫ヶ鼻川除御普請絵図（浅野貢一氏所蔵）へ加筆
