# 姫川流域 大規模土砂災害史

国土交通省北陸地方整備局  
松本砂防事務所

## 目 次

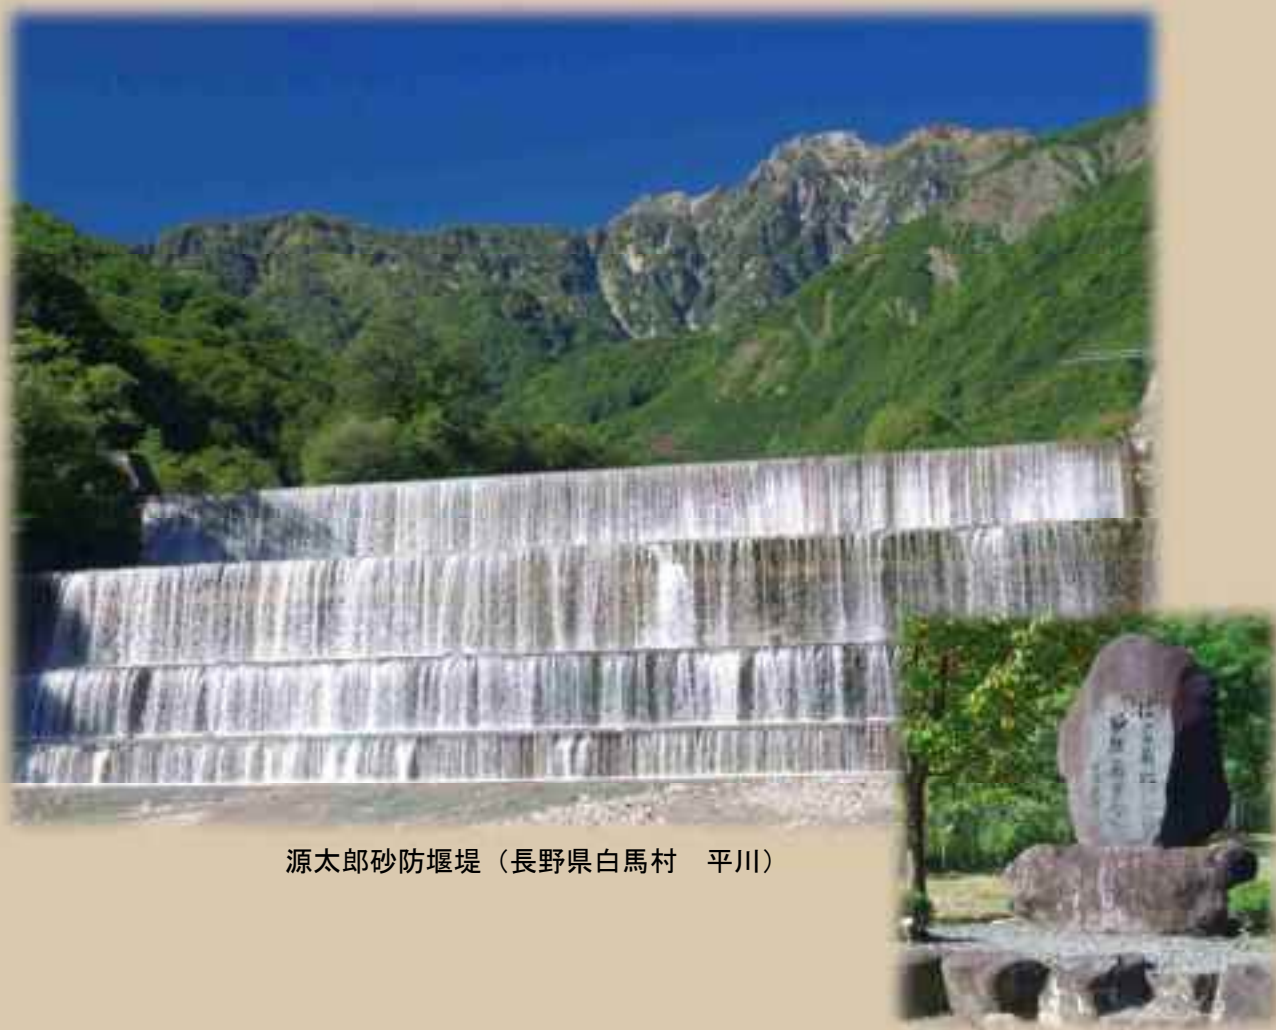
源太郎砂防堰堤（長野県白馬村 平川）

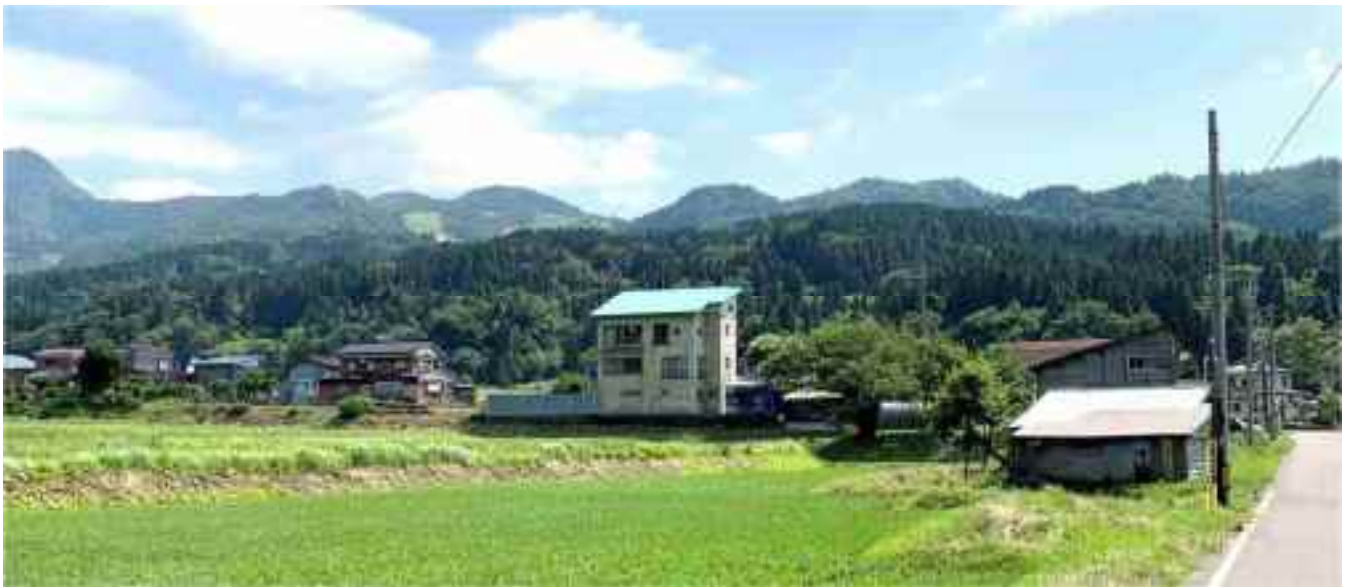
写真 2.1 蒲池の地すべり地全景（三宮橋より），2020 年撮影

蒲池の地すべり地は、姫川右支根知川のほぼ中流左岸の山間地に位置し、標高 200～350mに至る山腹斜面です。西側背後は、北から順次城山、善光寺山、戸倉山などの一連の急峻な山峰が連なり、地すべり地周辺のなだらかな丘陵性山地とは趣を異にしています（写真 2.1）。

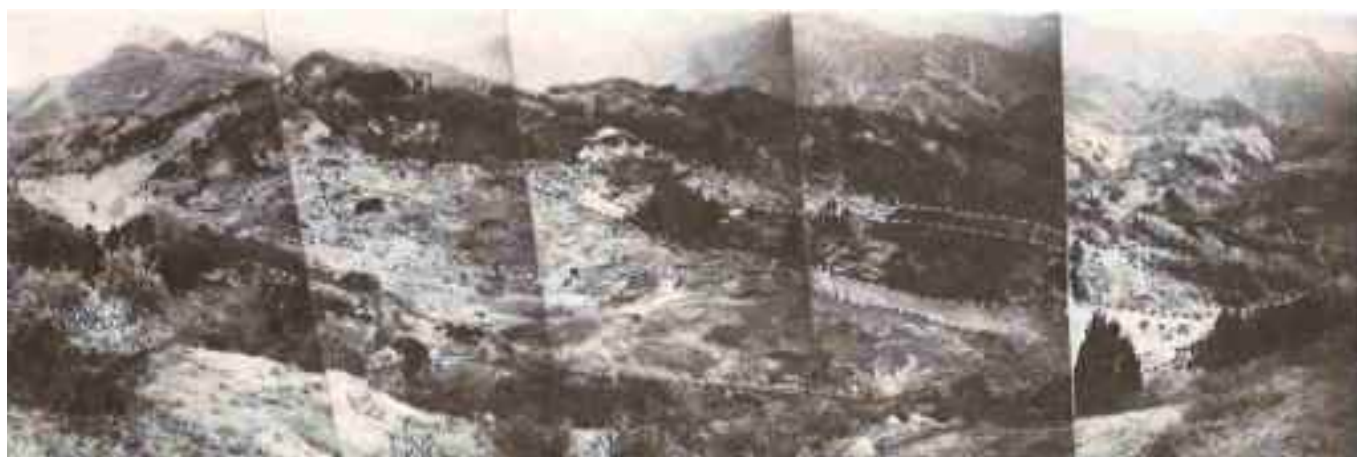
写真 2.2 清水山地すべり、I ブロック上流部、II・IIIブロック及びIVブロックの状況（1968 年、望月撮影）  
（望月，1982）

清水山地すべりの規模は、延長 2,000m、幅 400～500m、面積 137ha におよび、地すべり地特有の緩やかな地形のなかに小尾根部が島状に取り残されています（写真 2.2）。

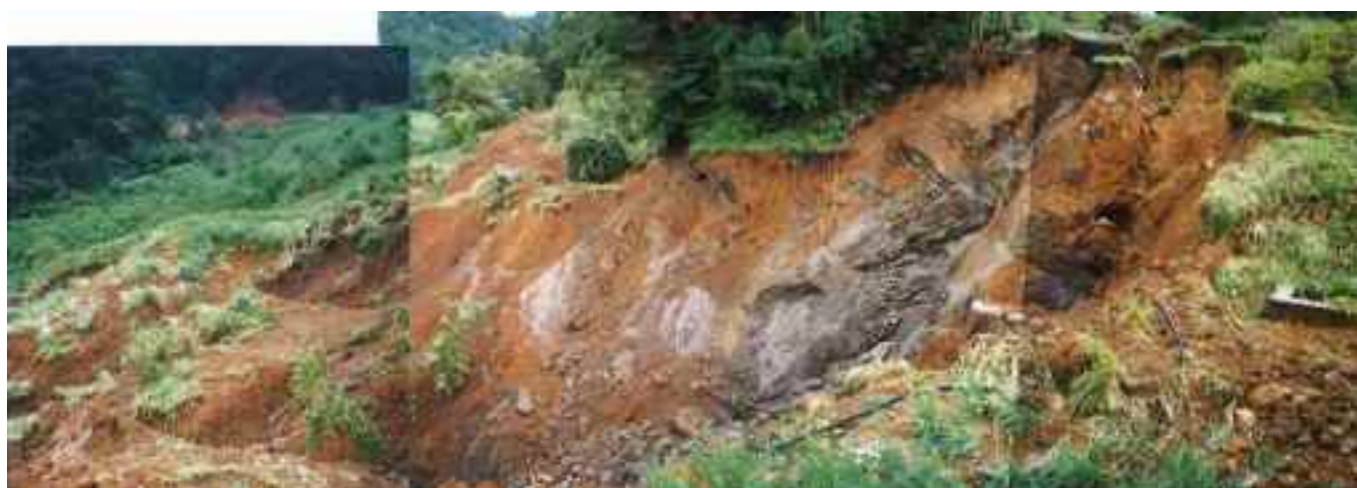
写真 2.3 平成 7 年（1995）清水山地すべり斜面状況（I ブロック）  
（長野県土木部砂防課・長野県姫川砂防事務所，1996）

近年では、平成 7 年（1995）の豪雨災害において、地すべりが発生し（写真 2.3）、地すべりの移動土塊は、下流中の沢の砂防堰堤まで達しました。

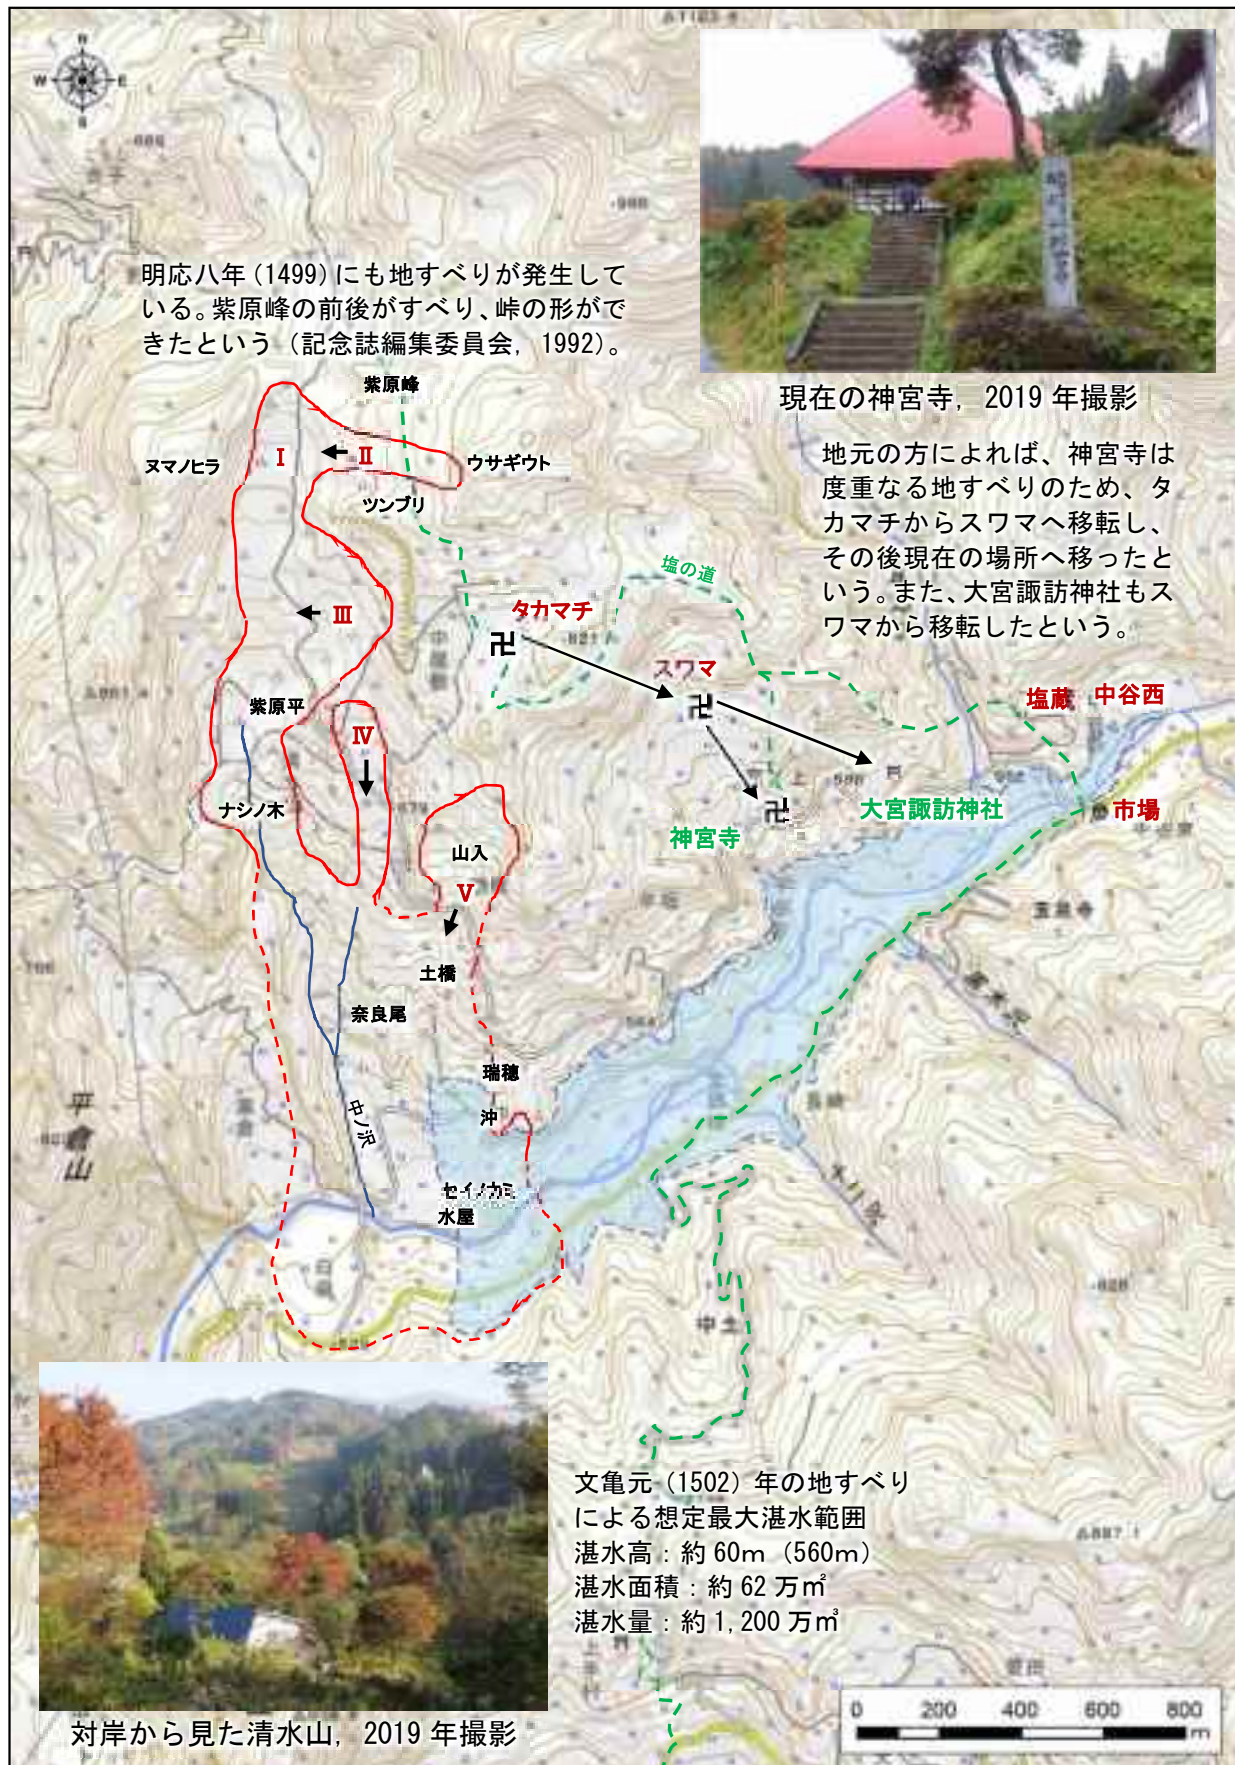
図 2.4 清水山地すべりブロック区分図と文亀元年(1502)の天然ダムの想定湛水域(地理院地図に加筆)

次頁の地形図には、文亀元年（1502）の地すべりで形成された天然ダムの最大想定湛水範囲を示しています。中谷西まで湛水した場合、湛水の深さは約 60m、湛水面積は約 62 万㎡、湛水量は約 1,200 万㎡と推定されます。また、望月（1974）による清水山地すべりのブロック区分も次の図 2.4 に示します。

IV ブロック：清水山部落と中屋敷部落の間にあり、上部は I ブロックと平行して南北方向にのび、下流は NNE-SSW 方向となって中の沢に合流するブロック

V ブロック：中の沢の小支川土橋沢の沿岸及びその谷頭部に発生しているブロック

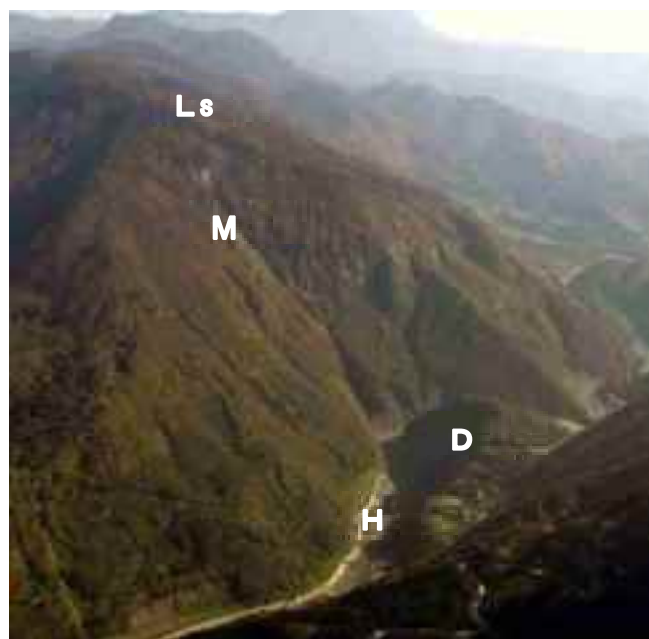
M：真那板山崩壊斜面，D：崩壊堆積物  
H：姫川，Ls：地すべり地形

写真 2.4 真那板山の大規模崩壊とその堆積物  
（井口撮影，井口・八木，2012）

写真 2.4 は、真那板山の大規模崩壊とその堆積物を示しています。

真那板山の西斜面は、標高 1,123m の標高点を頂点とする急斜面です。対岸には直角三角形の台地状の高まり（葛葉峠，写真 2.4 の D）が存在します。

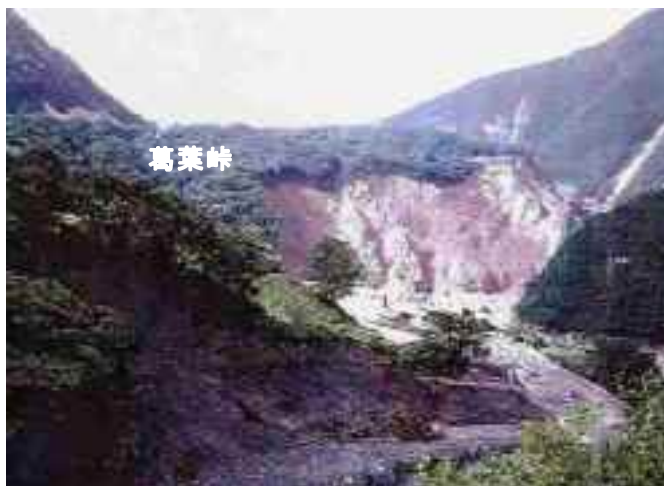
写真 2.5 真那板山大崩壊による河道閉塞堆積物，  
1997 年撮影  
（新国界橋は流失している）

写真 2.5 は葛葉峠を上流から望んだものです。この高まりの急崖部には大きな珪質岩塊が多く露出していて、全体が複雑に砕かれた乱雑な堆積物であることがわかりました。現在は写真 2.6 に示したように、表層部の崩壊防止対策として、法面保護工が施工されているため、堆積状況はわからなくなっています。県道（旧国道 148 号線）の葛葉峠から東方に通る林道に入ると、今でも巨大な転石が多く存在します。

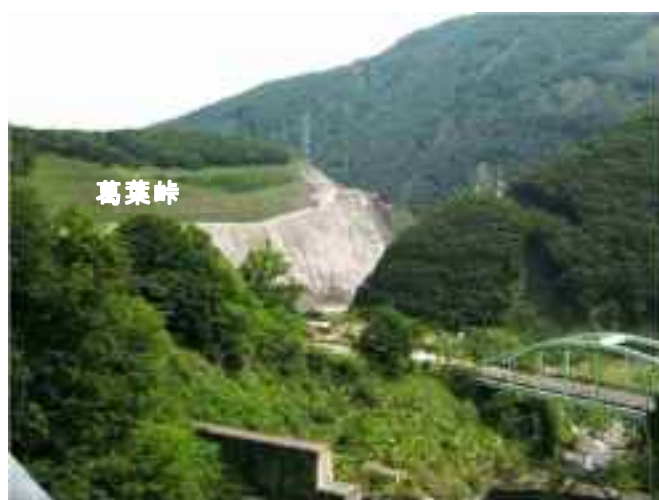
写真 2.6 対策工事後，2011 年森撮影  
（新々国界橋は 1998 年に再建された）

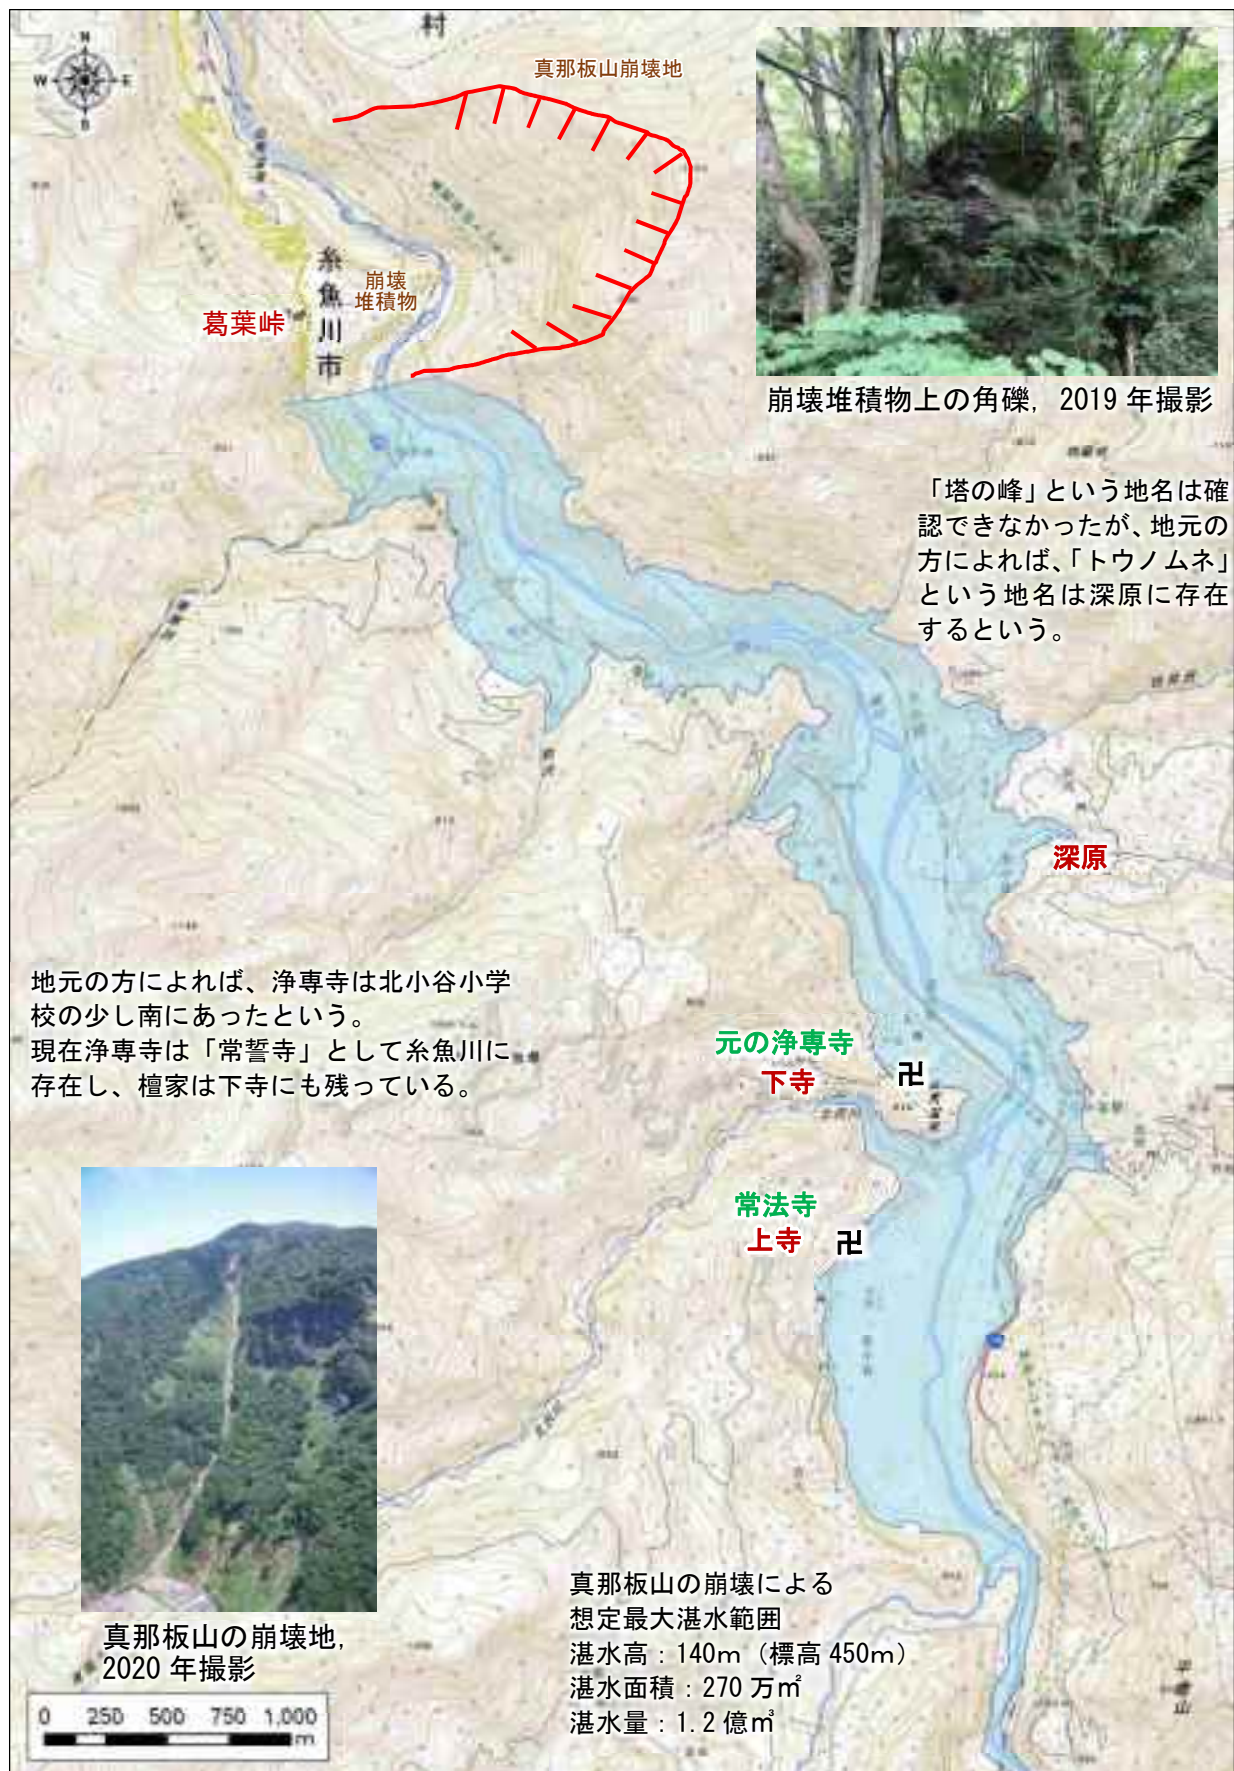
図 2.7 真那板山崩壊と天然ダムの想定湛水範囲（地理院地図に加筆）

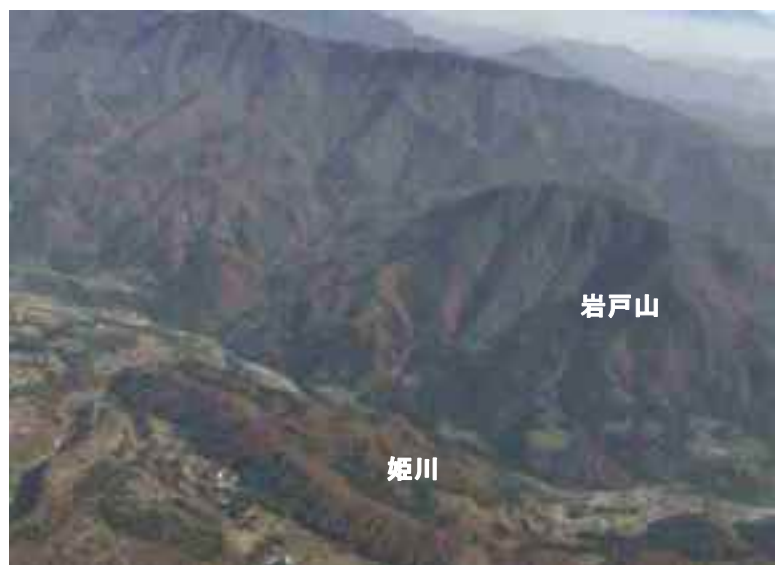
写真 2.10 姫川右岸の岩戸山（防災科学技術研究所、井口撮影）

この地震では、小谷村の姫川右岸の岩戸山（標高 1,356m）西側山麓の坪ノ沢地区が崩壊によって埋没しており、その供給源として岩戸山（写真 2.10）からの土砂流動が想定されています（小谷村誌編纂委員会，1993b など）。

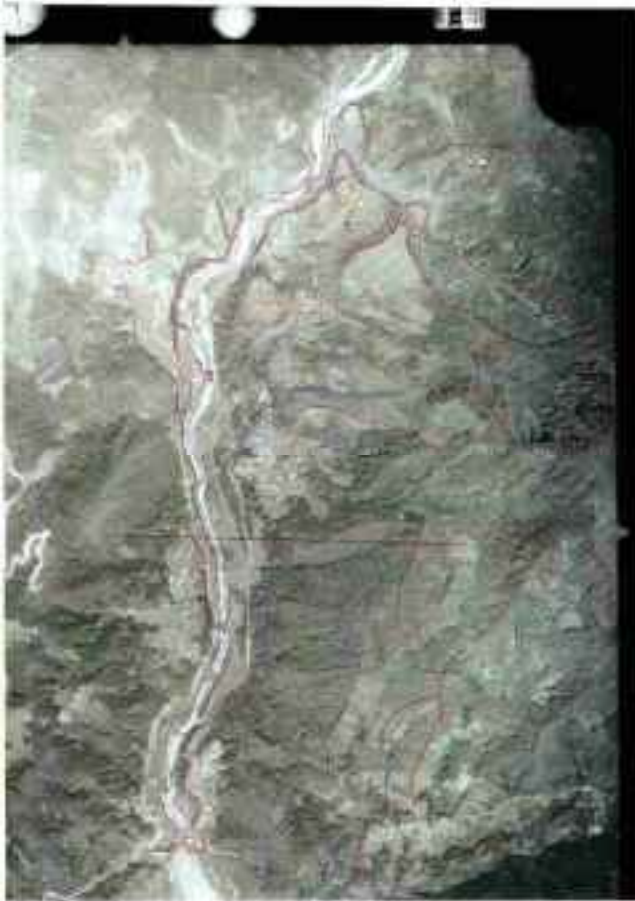
写真 2.11 岩戸山周辺の航空写真  
(1973 年 8 月 13 日, 林野庁撮影, 山-657, C6-12)

これらの記述をもとに、現地調査や写真判読（写真 2.11）によって、岩戸山崩落と堰止め湖の湛水範囲を検証し、図 2.9 を作成しました。湛水面標高を 650m とすると、河床標高が 570m であるので、天然ダムの湛水高(H)は 80 m となります。湛水面積(S)を 1/2.5 万地形図から求めると 142 万㎡であるので、湛水量( $V=1/3 \times HS$ )は 3,800 万㎡となります。3 日間（26 万秒）で満水したので、姫川上流からの平均流入量は 146 m<sup>3</sup>/s となります。

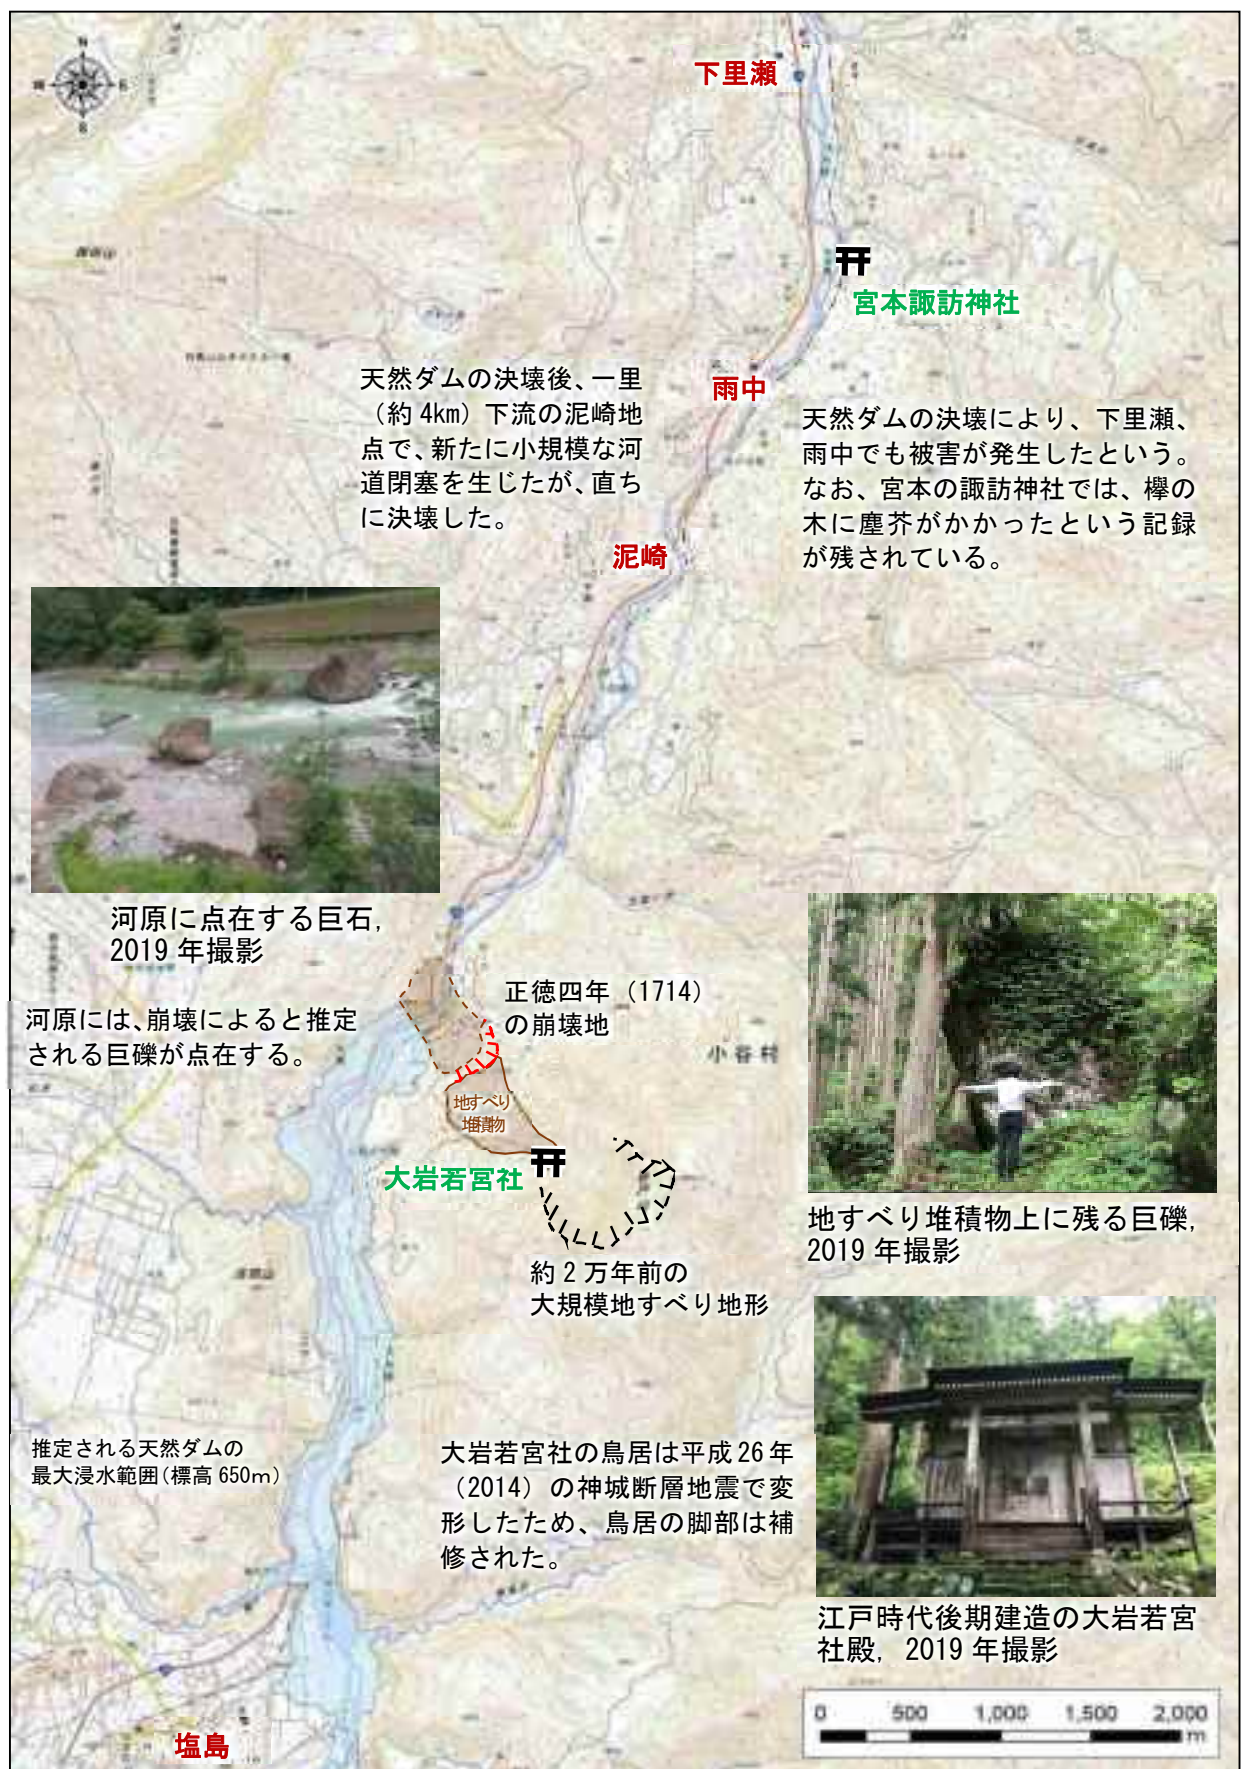
図 2.11 岩戸山付近の大規模地すべり（崩壊）と天然ダムの湛水範囲（地理院地図に加筆）

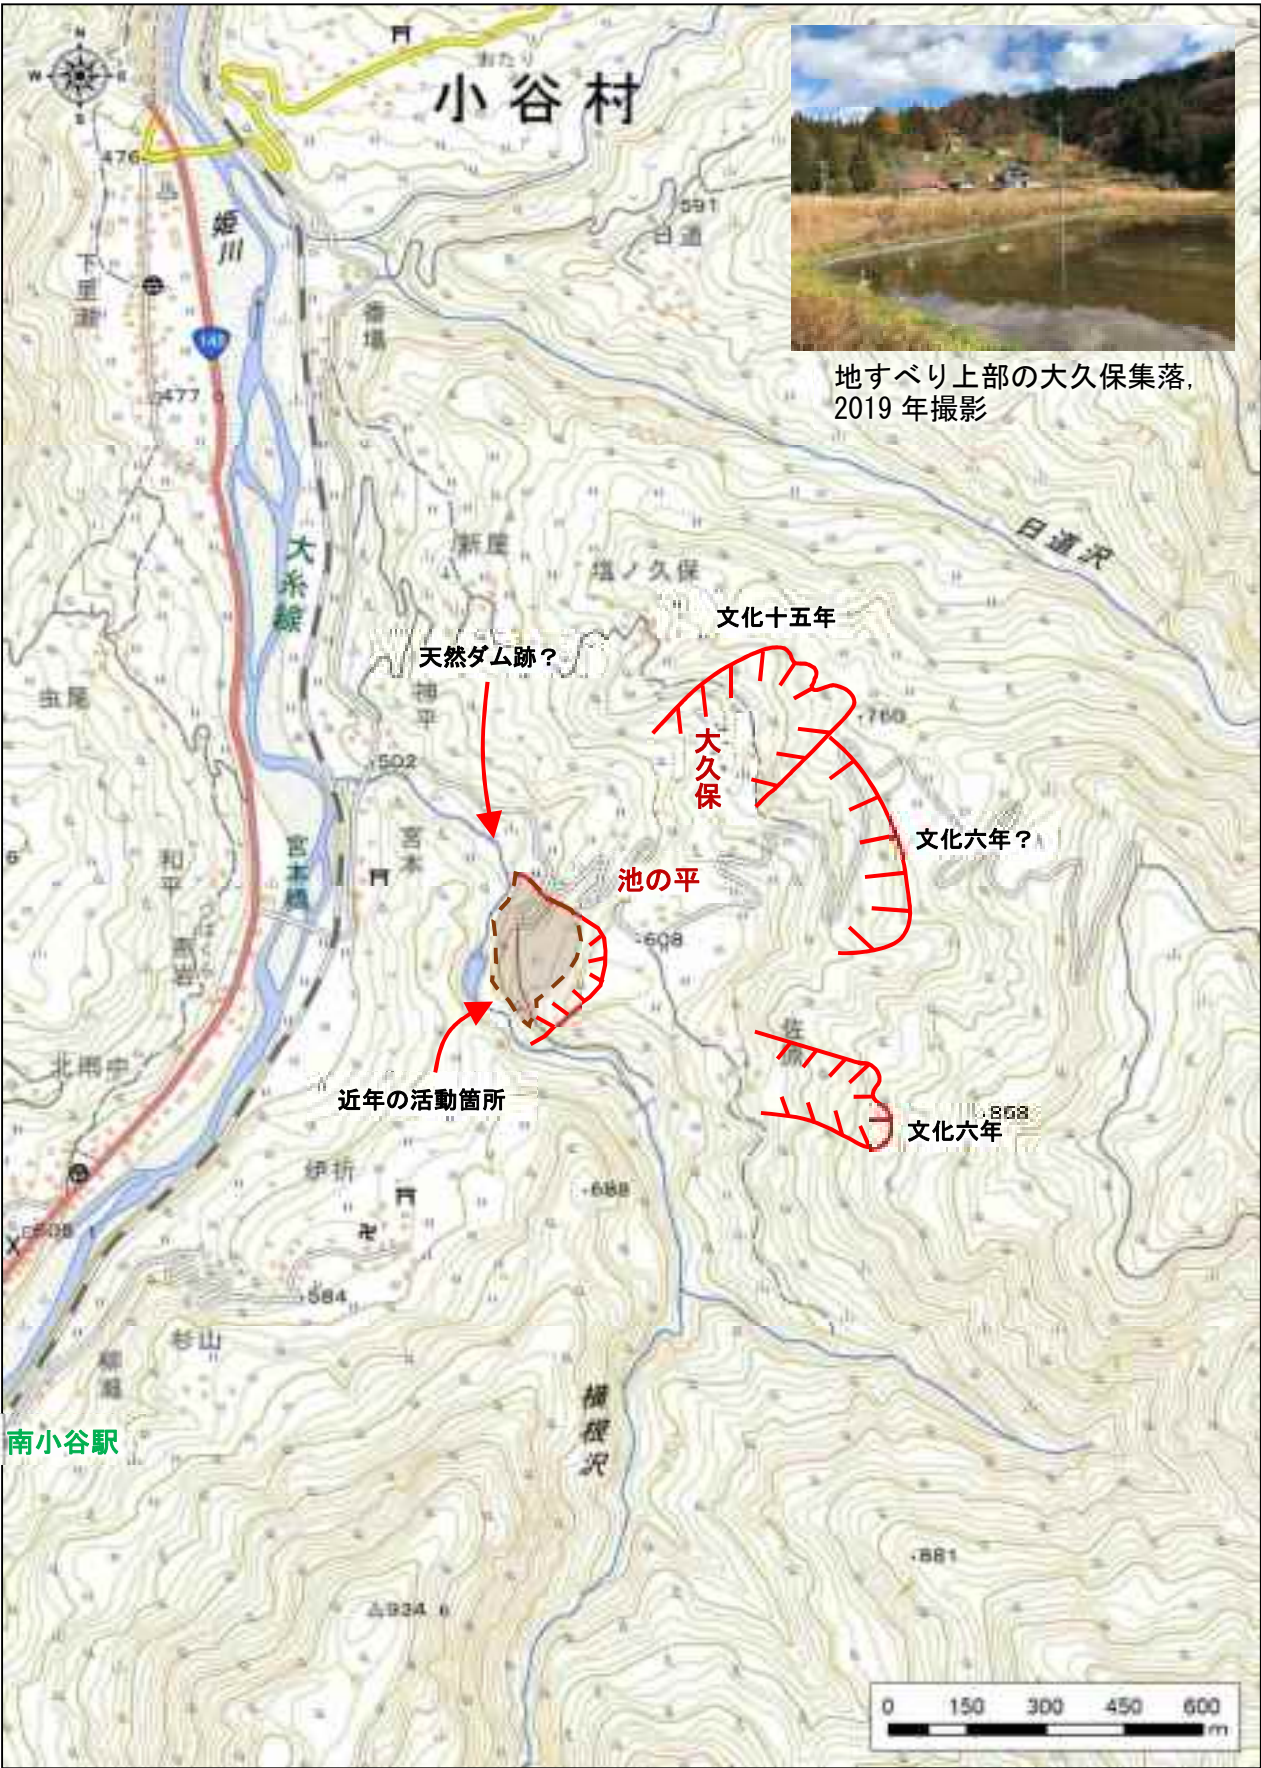
図 2.13 姫川右岸大久保地すべり周辺地形図（地理院地図に加筆）

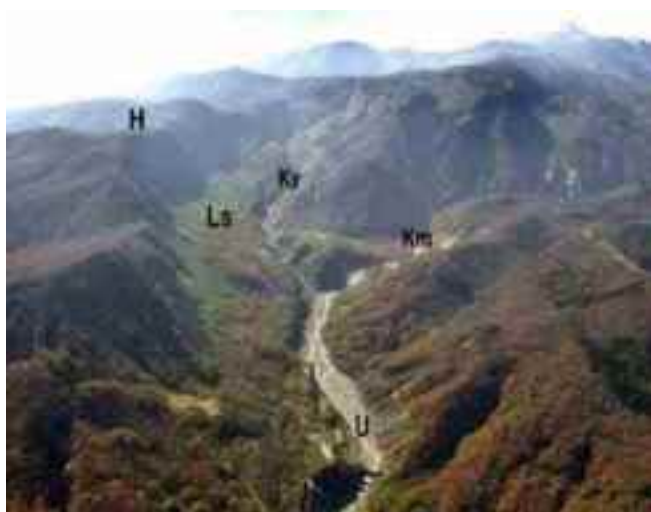
写真 2.14 浦川上流・稗田山崩れの斜め航空写真  
H 稗田山, Ls 崩壊堆積物, Ky 金山沢,  
Km 唐松沢, U 浦川  
(防災科学技術研究所, 井口撮影; 井口・八木, 2011)

稗田山崩れは、明治末年の大規模土砂災害であるため、非常に多くの資料や写真、新聞記事が残されており、横山（1912）や町田（1964, 1967）で詳しい調査が実施されています。写真2.14は、稗田山崩れの斜め航空写真です。

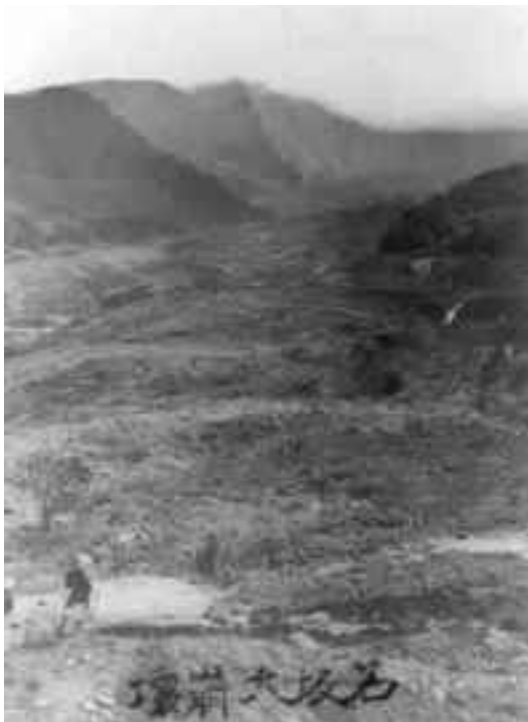
写真 2.15 松ヶ峯から浦川の土砂堆積・稗田山崩れを望む  
（小谷村役場蔵）

写真 2.15 は、横山が現地調査した頃に撮影された写真（小谷村役場蔵）で、松ヶ峯から浦川の土砂堆積状況や稗田山崩れを示しています。写真 2.16 は、姫川合流点から浦川上流・稗田山崩れの斜め航空写真です。

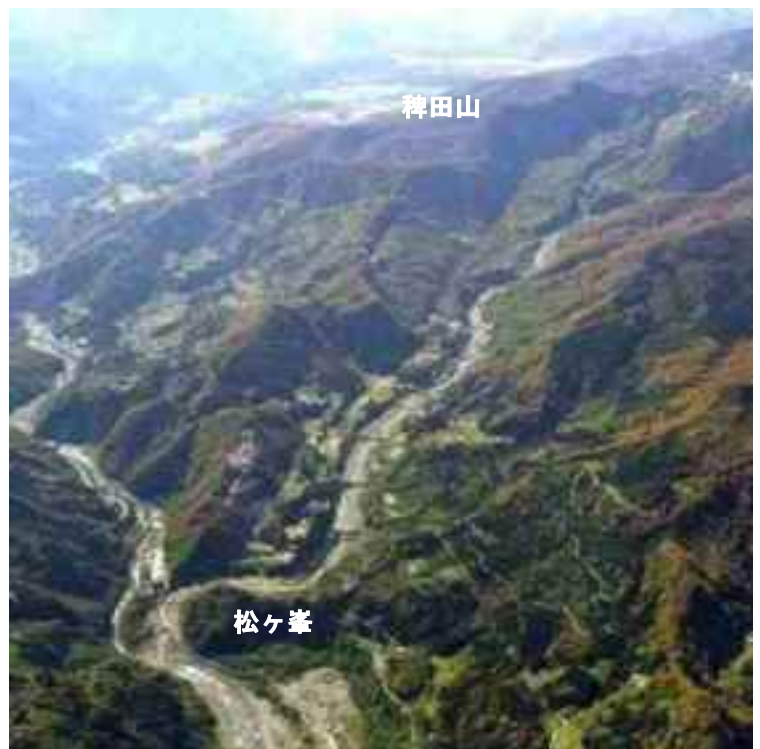
写真 2.16 姫川合流点から浦川上流・稗田山崩れの航空写真  
（防災科学技術研究所，井口撮影）

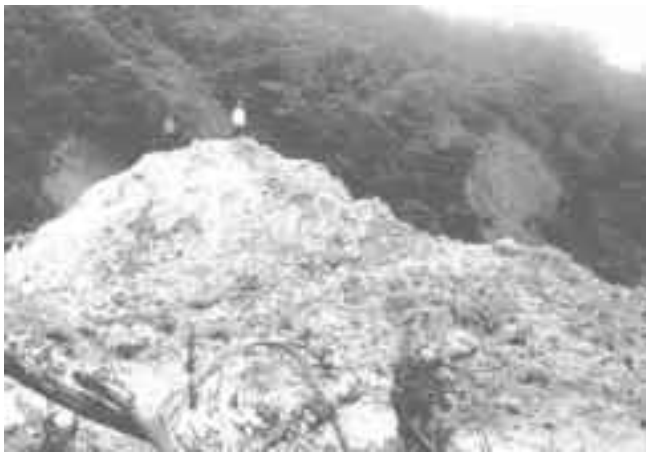
写真 2.17 浦川を流下・堆積した流れ山  
(小谷村役場蔵)

写真 2.17 は、浦川を流下・堆積した流れ山で、巨大な移動岩塊の上に人が乗っています。写真 2.18 は、姫川対岸の外沢地区から松ヶ峯の小尾根部をのぞんだものです。稗田山崩れからの流下土砂は、この尾根部を乗り越え、来馬河原まで達しました。

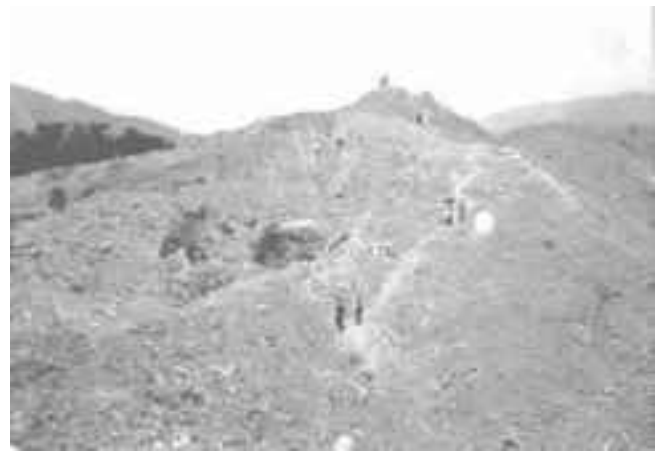
写真 2.18 姫川対岸・外沢（袖沢）から松ヶ峯を望む  
(小谷村役場蔵)

このため、松ヶ峯に繁茂していた立木は残らずなぎたおされ、裸地となっています。写真 2.19 は、姫川対岸の外沢から松ヶ峯・浦川方向を撮影したもので、稗田山崩れ 100 年事業実行委員会（2011）で、地名などを追記したものです。

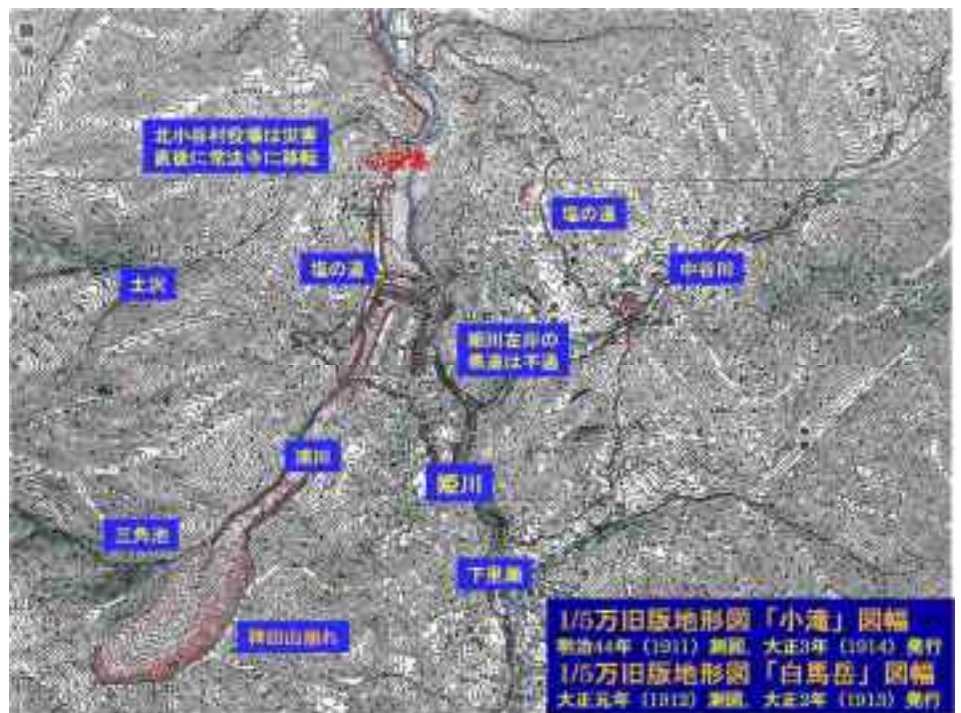
図 2.17 1/50,000 旧版地形図「小滝」（1911 年測図）、「白馬岳」（1912 年測図）

図 2.17 は 1911～12 年の測図の地形図で、稗田山崩れ直後の状況を示しています。稗田山崩れの崩壊地が見て取れます。

図 2.17 に示したように、北小谷村役場は来馬河原にあったのですが、災害直後に西側斜面にあった常法寺に移転しています。そして、図 2.18 は 1930 年測図の地形図ですが、この図が示す通り、崩壊の 20 年後には、北小谷役場と小学校は下寺に移転しています。また、稗田山崩れの流下土砂によって、浦川は埋めつくされ、姫川の来馬河原まで土砂が堆積しています。

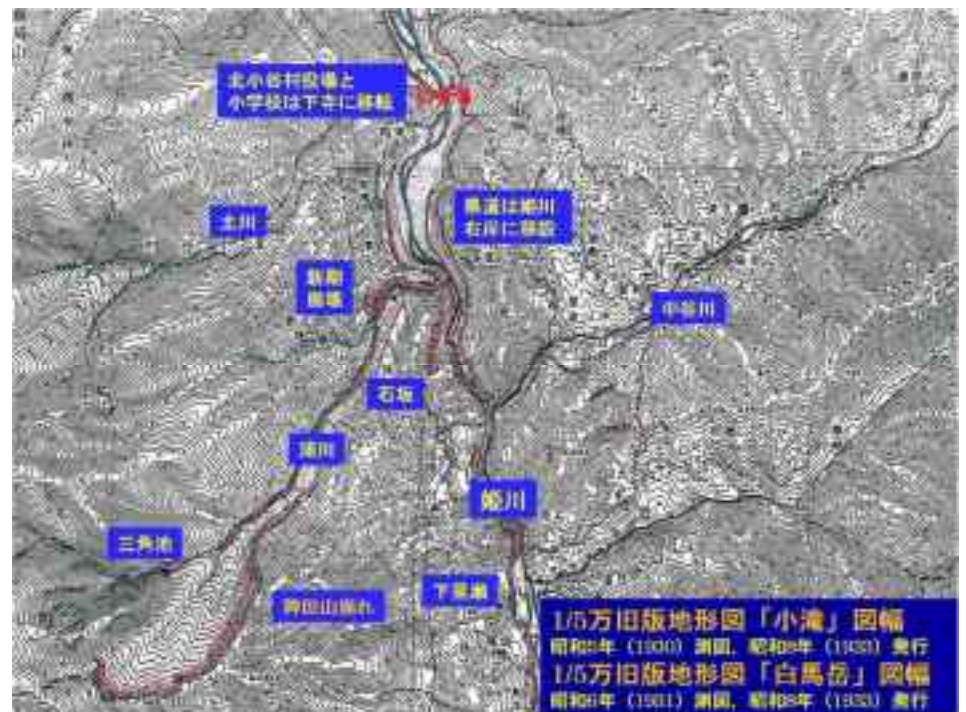
図 2.18 1/50,000 旧版地形図「小滝」（1930 年測図）、「白馬岳」（1931 年測図）

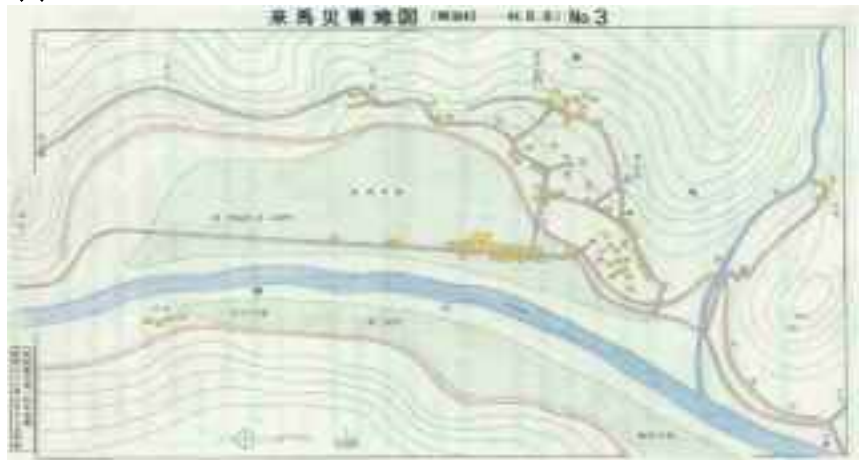
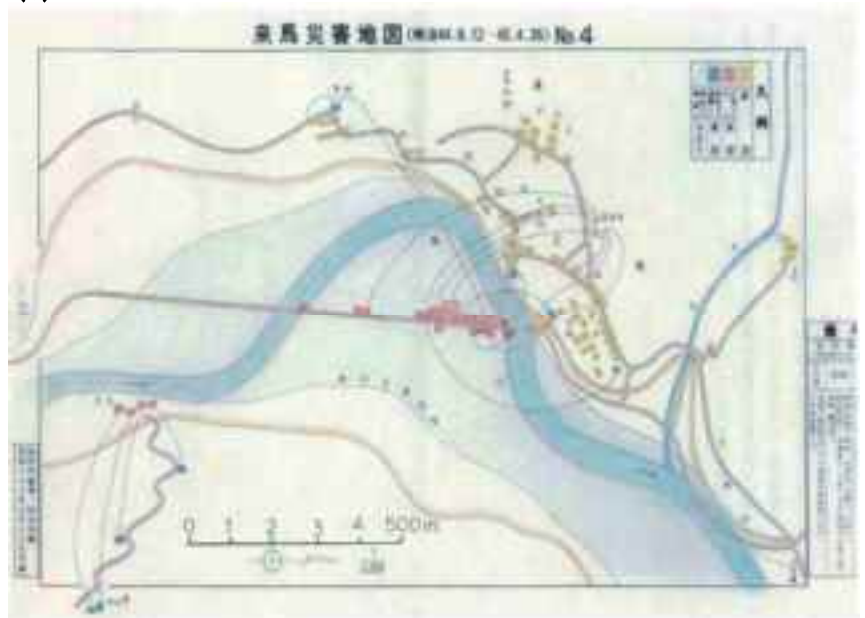
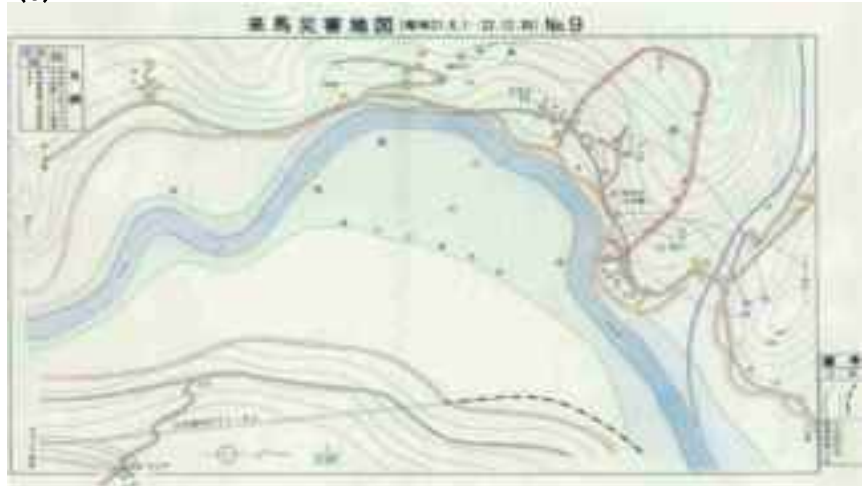
図 2.23 3 時期の来馬災害地図  
(松本, 1949, 稗田山崩れ 100 年事業実行委員会, 2011)

図 2.23 (a, b, c) は 3 時期の来馬河原の災害地図（全 10 枚）で、姫川の河道変遷と被災、その後の人家の移転状況を示しています。(a) は来馬災害地図 No.3 で、稗田山崩れ以前の状況を示したものです。(b) は来馬災害地図 No.4 で、長瀬湖決壊後の明治 45 年（1912）4 月 26 日の状況を示したものです。来馬河原にあった北小谷村役場や小学校は、西側斜面中腹にあった常法寺に移転しています。他の人家も周辺の地区に移転しました。その後も浦川からの土砂流出や姫川の河道の変化（西側斜面の側刻を含む）によって、何度も移転した人家がありました。(c) は来馬災害地図 No.9 で、昭和 22 年（1947）12 月 30 日の状況を示しています。この間にも浦川からの土砂流出は激しく、姫川の側刻によって、西側斜面には多くの崩壊や地すべりが発生しました。現在は押え盛土や排水ボーリングなどの地すべり対策工が実施され、地すべり変動はほぼ停止しています。

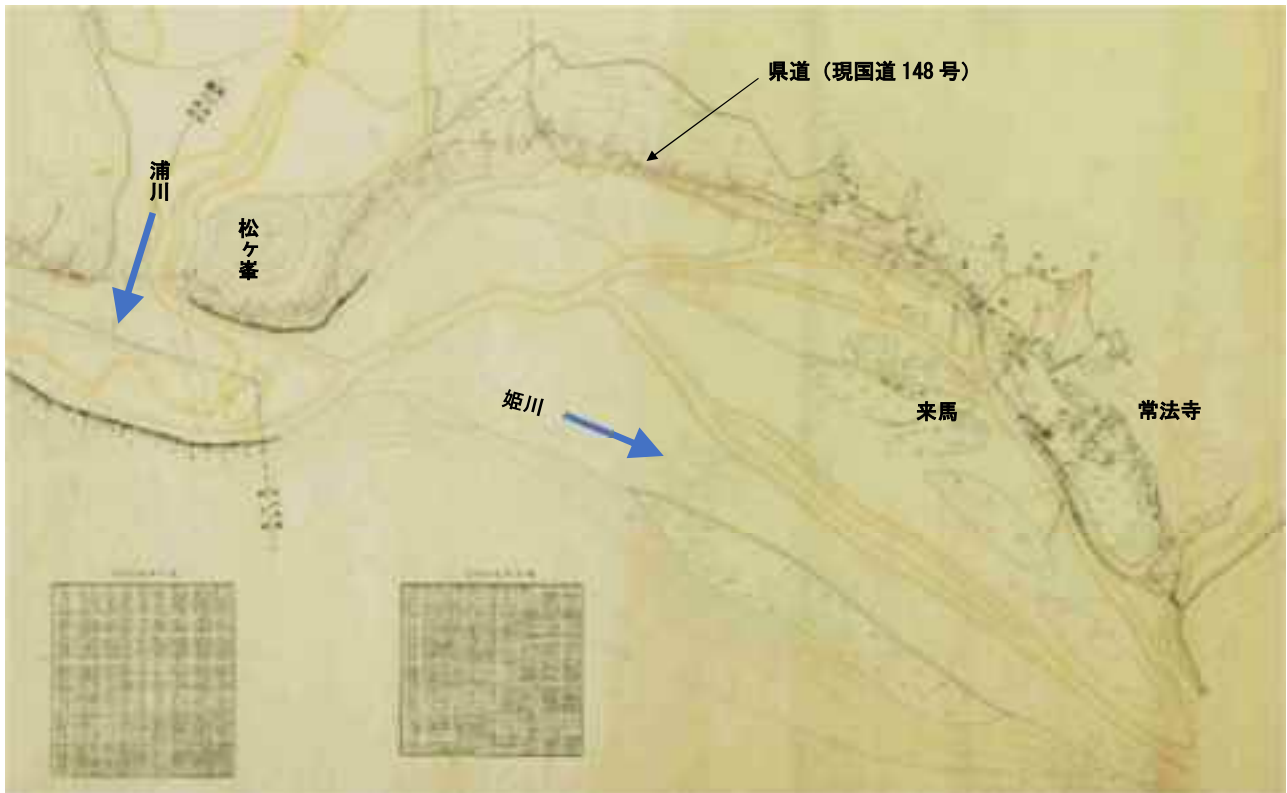
図 2.27 縣道糸魚川街道改修路線平面図 1911 年 11 月（長野県立歴史館蔵）

図2.27は、明治44年（1911）11月の改修路線平面図です。来馬河原にあった姫川街道を姫川左岸（西側）に移転させる計画で、道路の計画線が示され、道路横断測量も行われていました。浦川との合流点より上流側には、天然ダム（長瀬湖）の湛水範囲が水色で示されています。

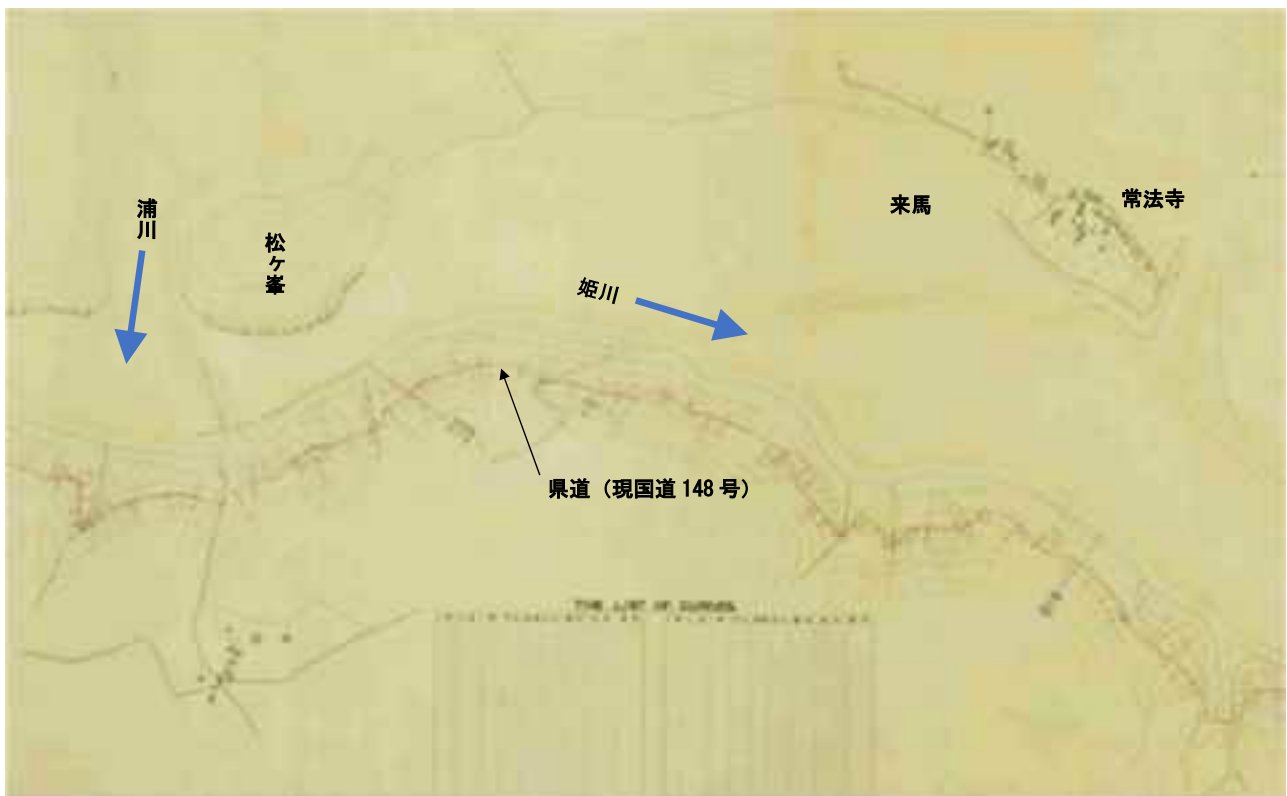
図 2.28 縣道糸魚川街道改修路線平面図 1912 年 7 月（長野県立歴史館蔵）

しかし、翌年の明治45年（1912）4月26日の稗田山の第2回目の大崩壊により、大量の土砂が浦川を流下し、松ヶ峯を乗り越えて来馬河原に到達したため、県道の左岸ルートは断念せざるをえなくなりました。このため、県道のルートを姫川の右岸側（東側）に変更することが決定され、図2.28に示したように、明治45年（1912）7月に改修路線平面図が作成されました。また、詳細な道路縦断面図と横断面図（20mピッチ）が作成されました。図2.28にも天然ダム（長瀬湖）の湛水範囲が示されており、県道のルートは姫川右岸のかなり高い位置に設定されました。このルートは国道148号にそのまま引きつがれました。現在の国道はこの付近を長大トンネルで通過しています。

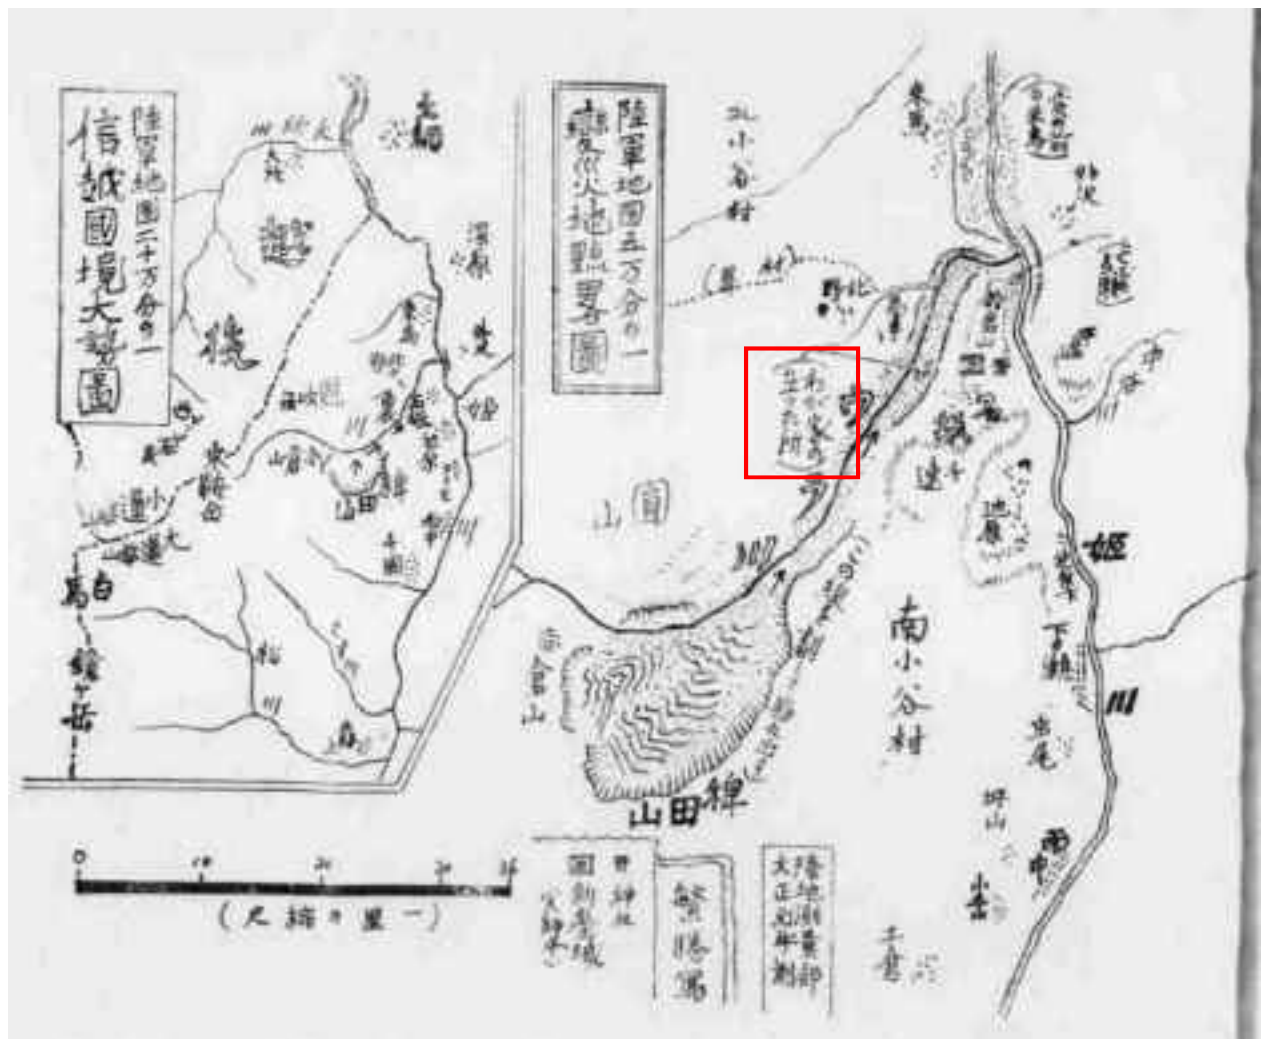
図 2.29 稗田山崩れの略図

図 2.29 は当時の細野氏が描いた当時の浦川の被災状況です。以下に招魂碑の訳文を示します。
