# 姫川流域 大規模土砂災害史

国土交通省北陸地方整備局  
松本砂防事務所

## 目 次

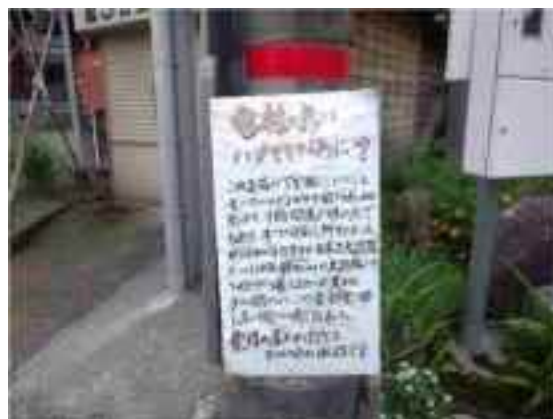
この赤いハチマキは、稗田山の大崩壊の時の堰止めによってできた天然ダムの当時の水位を示しており、近くの 1 等水準点（標高 476.86m）から湛水標高は 478.08m であったことが分かります。下里瀬集落の中小谷簡易郵便局の近くにあり、当時の災害の恐ろしさの一端がうかがえます。

**写真 2.29** 下里瀬の天然ダムの湛水を示す電柱，2019 年撮影

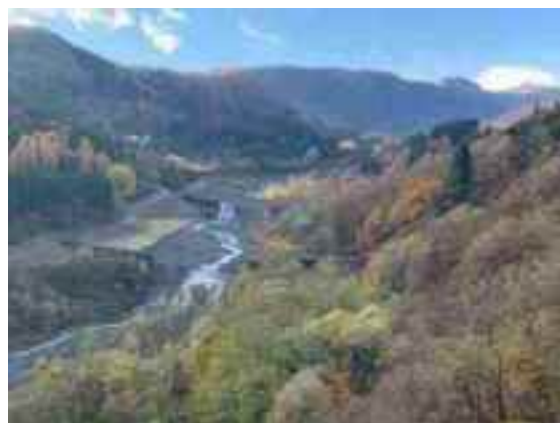
松ヶ峯展望台は、小谷村の浦川来馬河原をのぞむことができる高台にあり、国交省の無線基地局、展望台などがあります。**写真 2.30** は、松ヶ峯展望台から稗田山を撮影したものです。稗田山の大崩壊の当時、流下土砂の一部が松ヶ峯の小尾根部を乗り越え、来馬河原に流入しました。

**写真 2.30** 松ヶ峯展望台からみた浦川，  
2019 年撮影

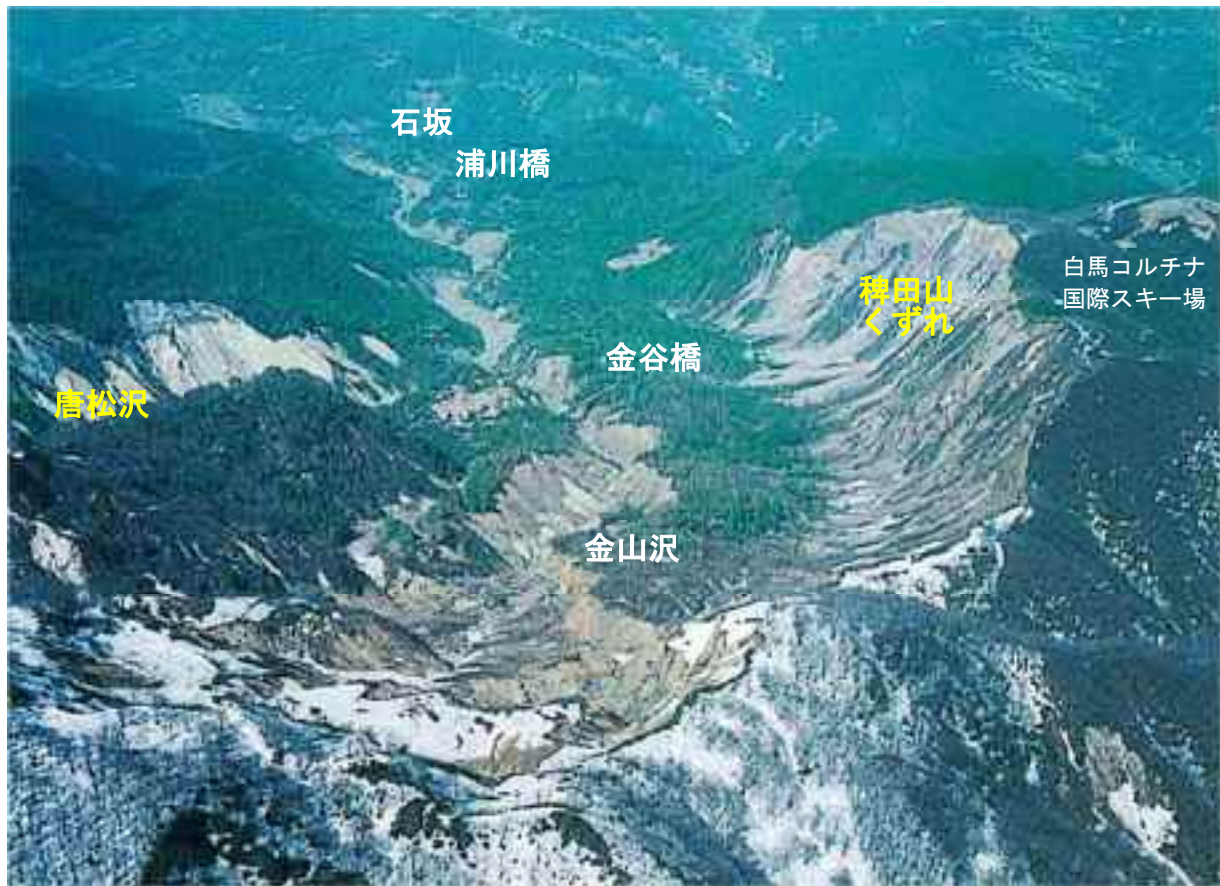
写真 2.31 稗田山源頭部上空から浦川下流を望む  
(国土交通省松本砂防事務所撮影)

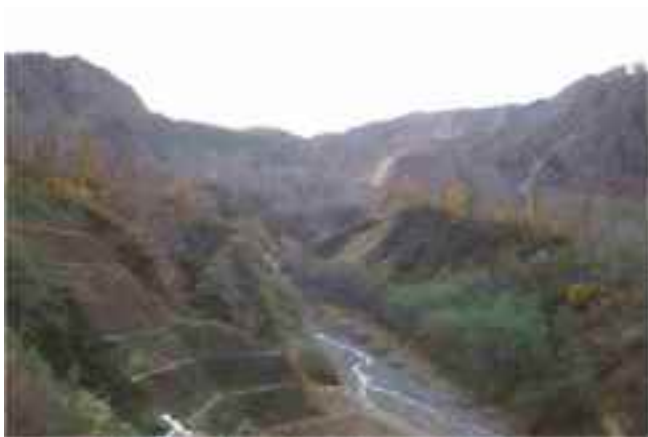
写真 2.32 浦川上流の荒廃状況，2019 年撮影

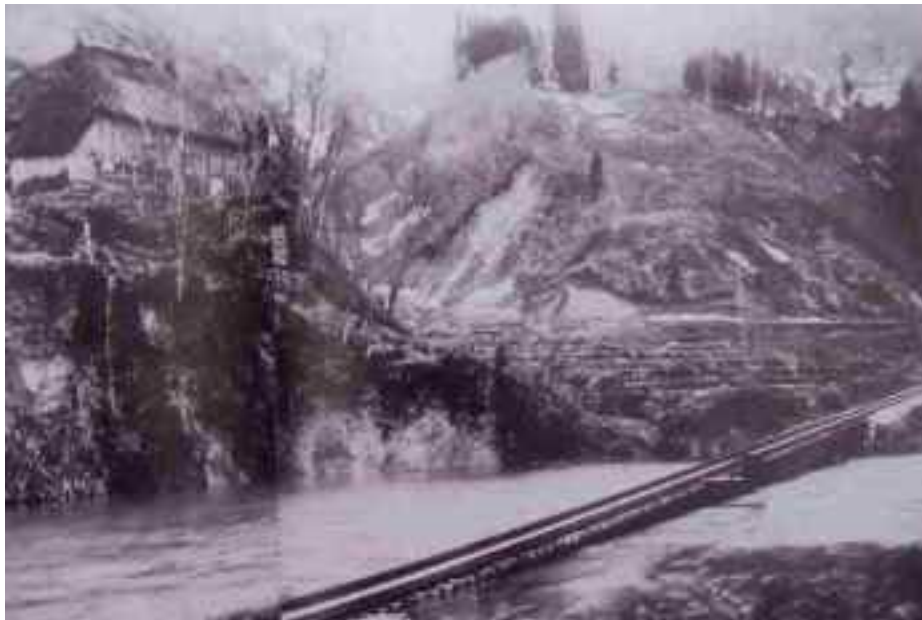
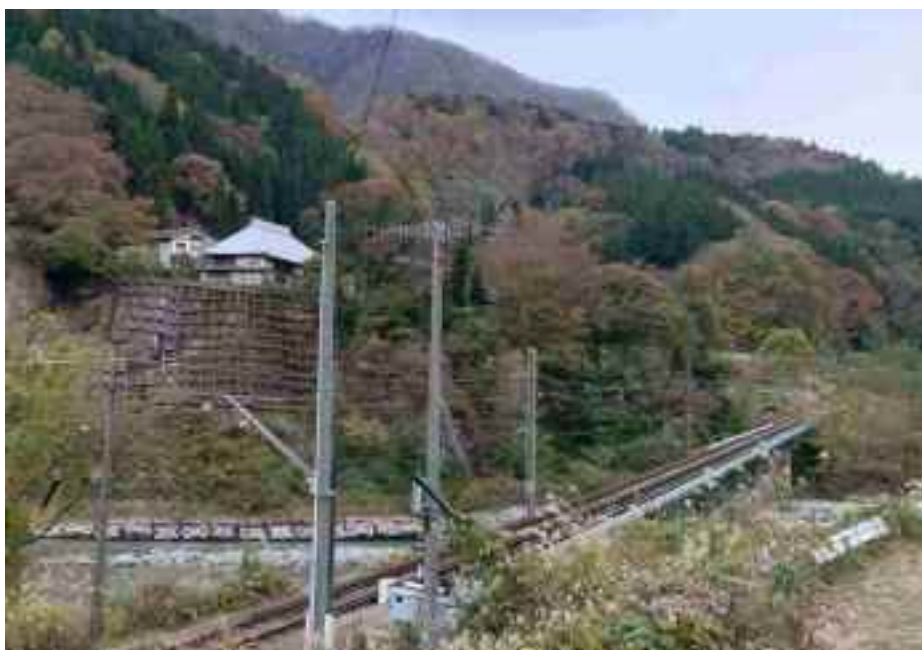
写真 2. 34 天然ダムの湛水状況と同地点の現在  
（上：服部・井口, 1999、下：2019 年撮影）

写真 2. 34 に、災害当時の天然ダムの湛水状況と現在の同地点の写真を示します。

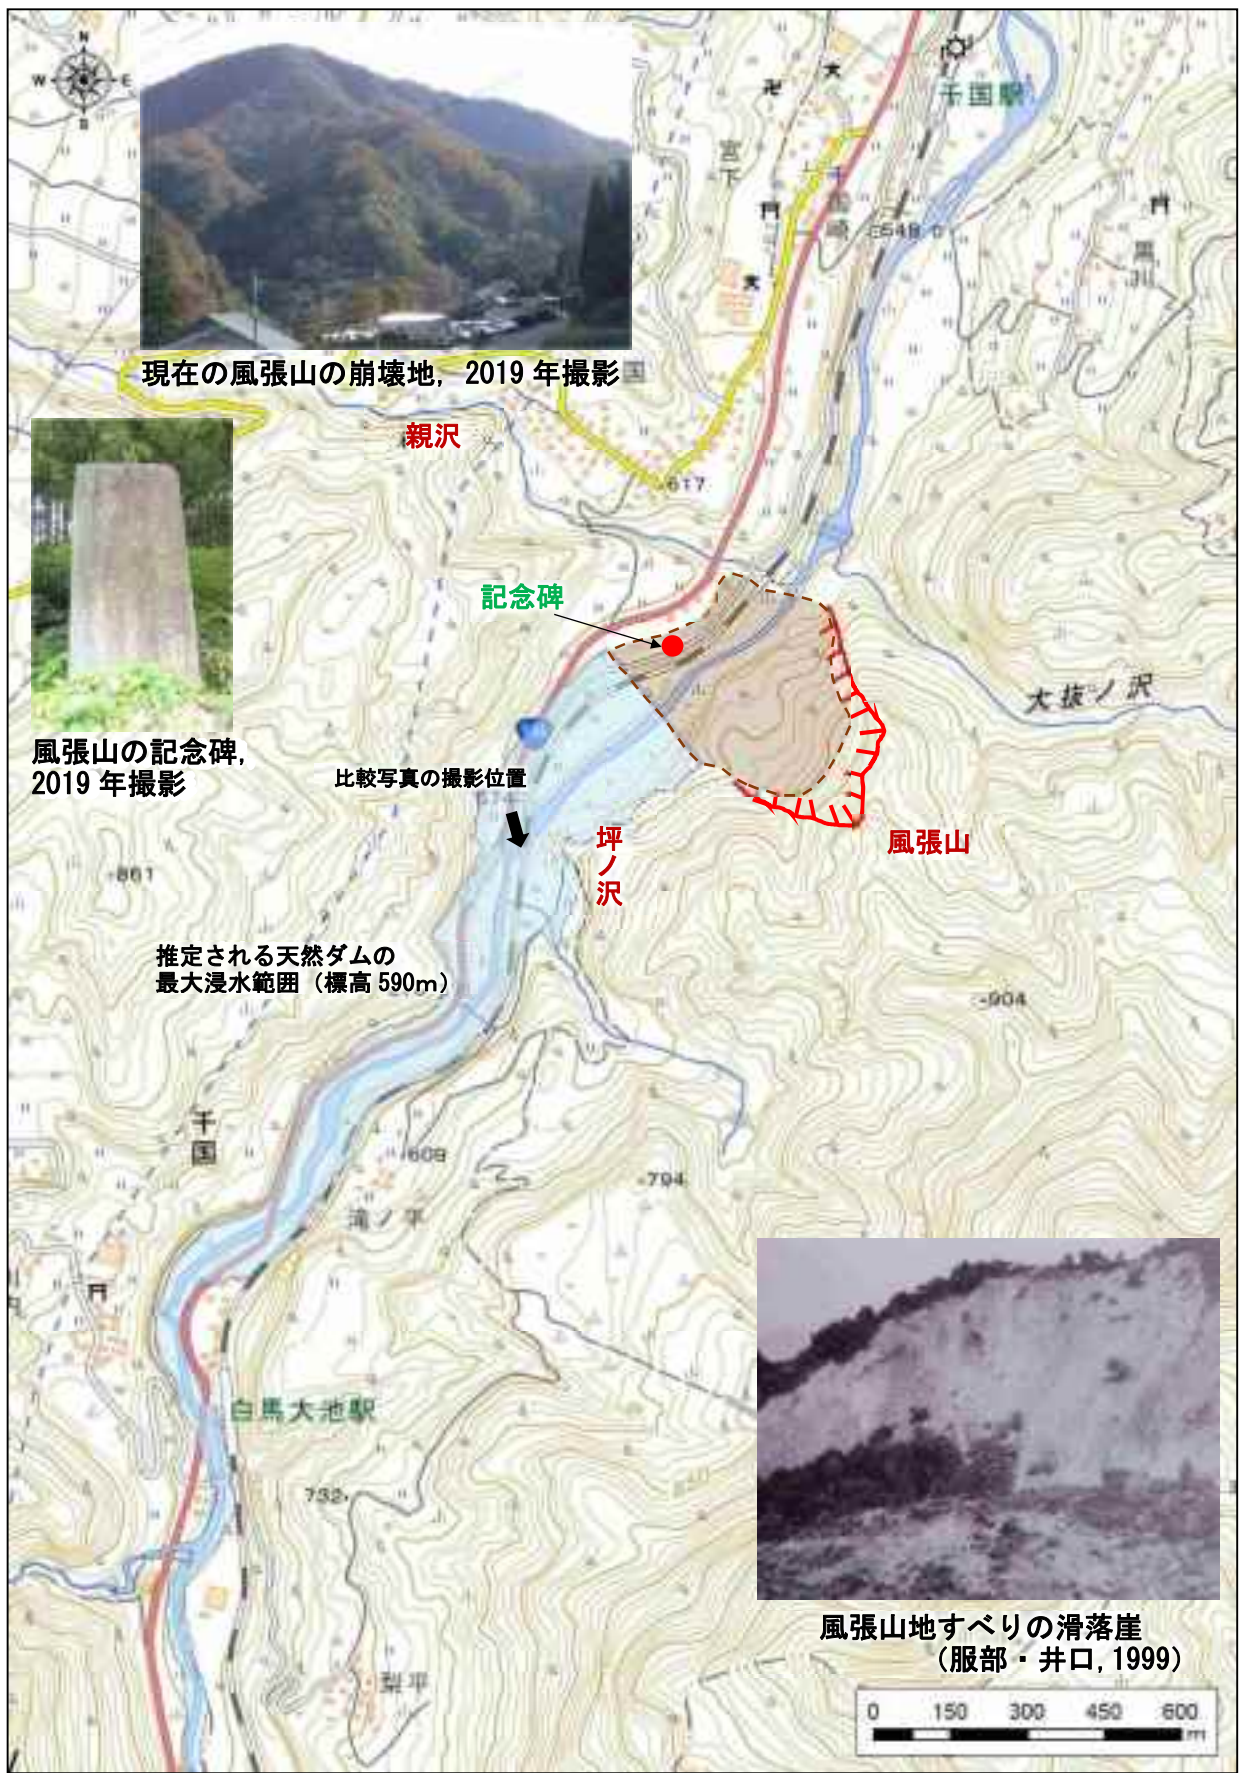
図 2. 32 風張山の地すべりと天然ダムの湛水範囲 (地理院地図に加筆)

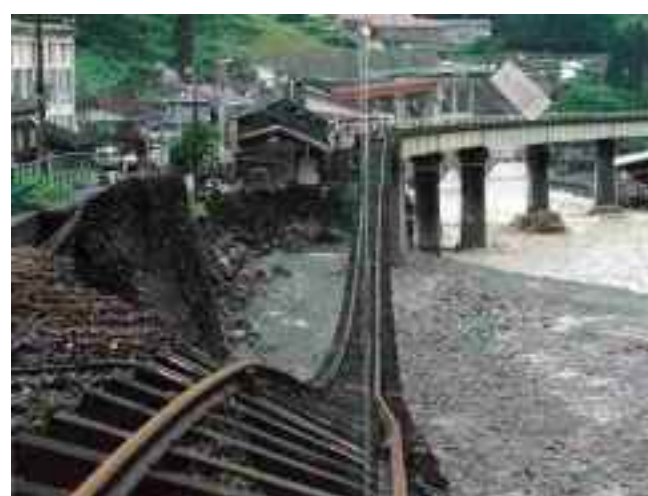
写真 2.44 橋脚を流された JR 大糸線  
(糸魚川市, 1995)

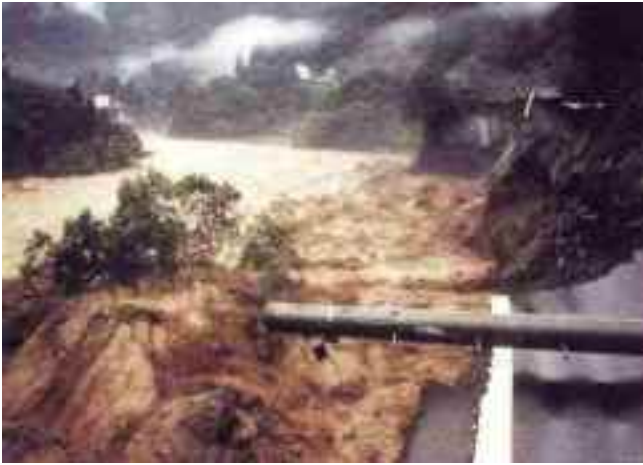
写真 2.45 姫川によって流出した国道 148 号  
(新潟県土木部河川課・糸魚川土木事務所, 1996)

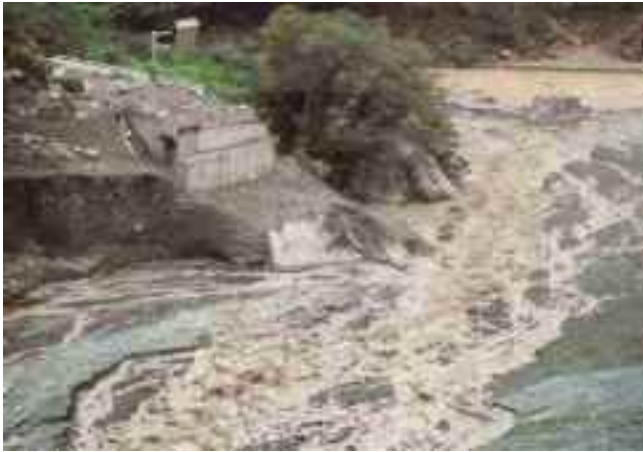
写真 2.47 土石流により流出した新国界橋（蒲原沢）  
(長野県土木部, 1995 b)

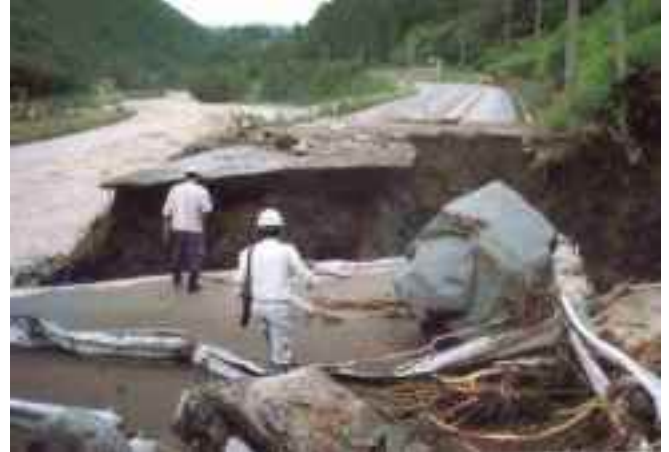
写真 2.48 土石流で切断された道路（小谷村松沢橋）  
(長野県土木部, 1995 b)

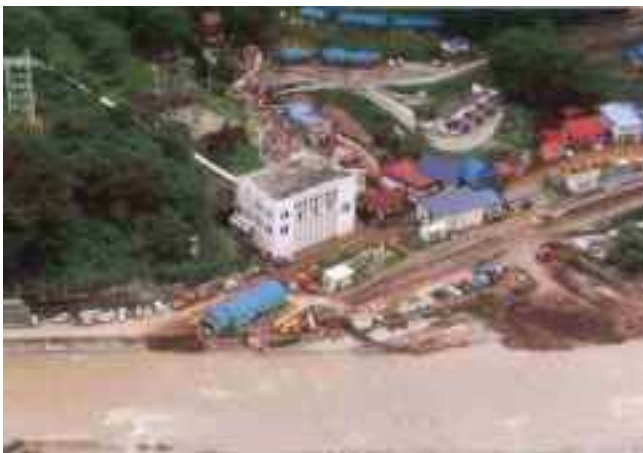
写真 2.49 土砂で半分埋まった中土駅  
(長野県土木部, 1995 b)

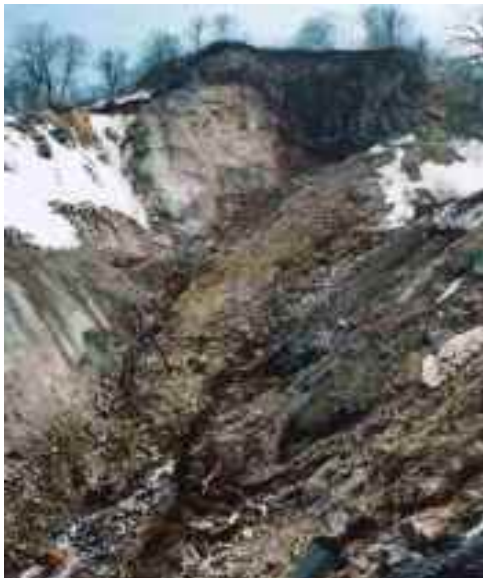
写真 2.51 標高 1,300m 崩壊地の全景  
（社団法人地盤工学会蒲原沢土石流調査団，1997）

この土石流の発生源となった崩壊は、蒲原沢上流部の谷壁斜面で発生した崩壊（写真 2.51）で、姫川との合流点から上流約 2.7 km、標高 1,300 m 付近で発生した土石流は、少なくとも 5 波にわたり蒲原沢を流下し、姫川まで到達しました。

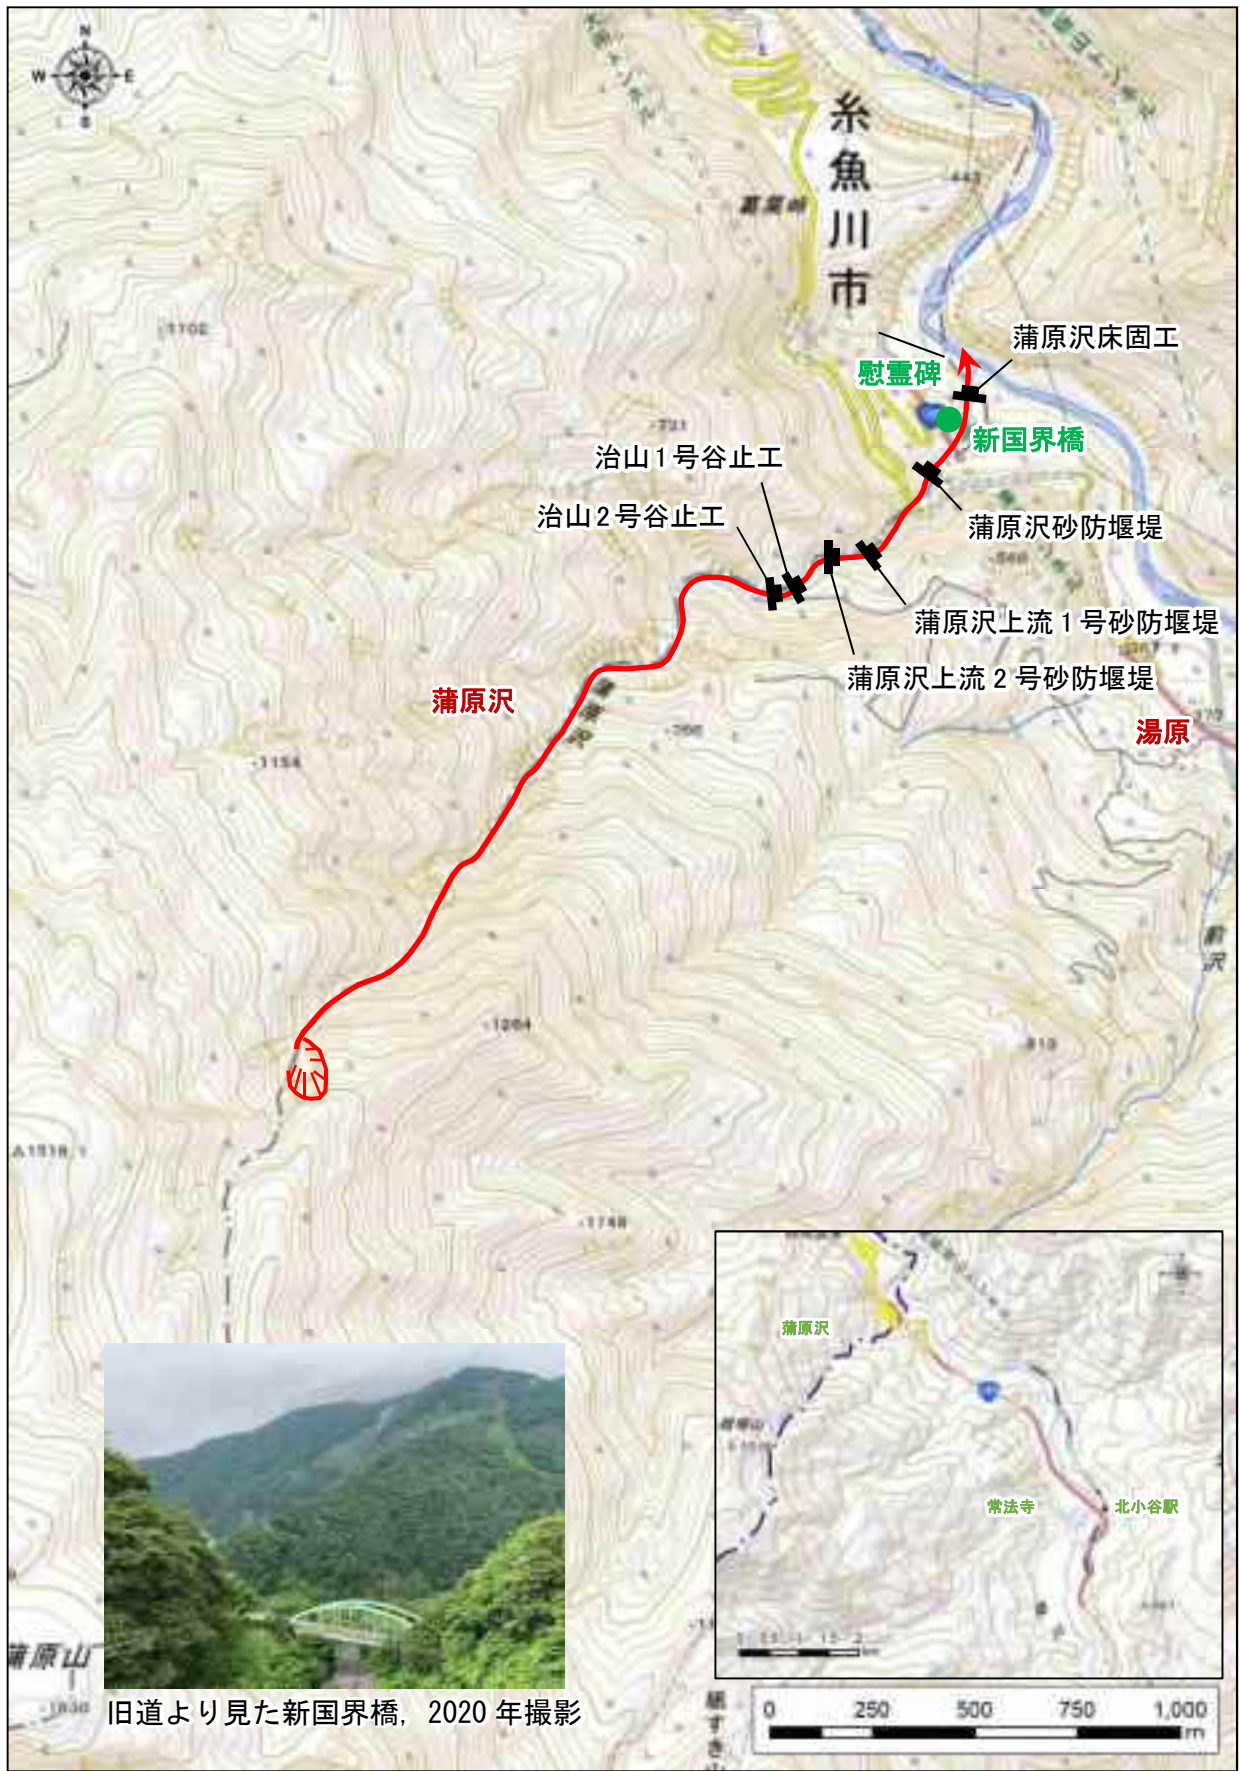
図 2.46 蒲原沢の土石流の災害状況図（地理院地図に加筆）

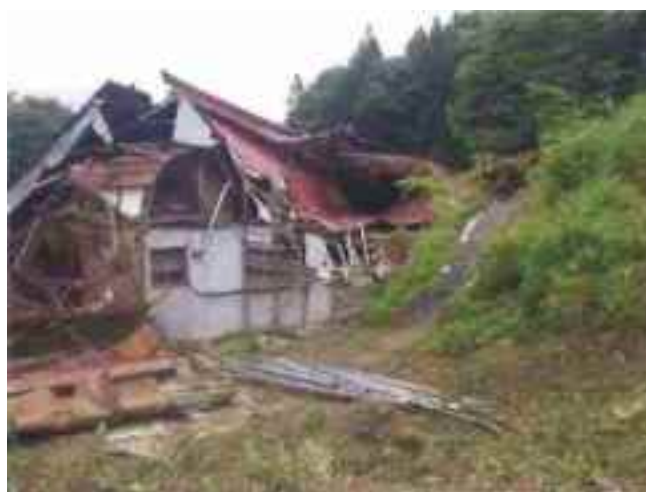
写真 2.55 土砂によって潰された民家  
（地盤工学会・土木学会地盤工学委員会，2014）

写真 2.55、写真 2.56 に、八方岩の地すべりにより被害を受けた住家の写真を示します。

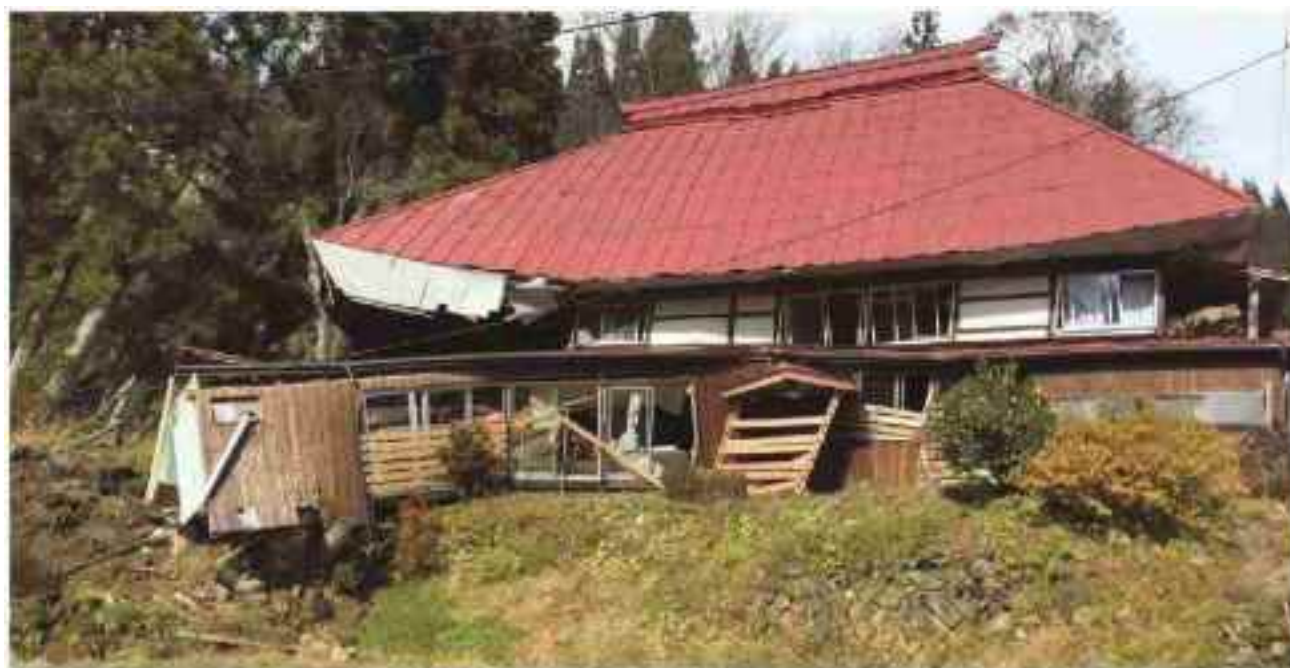
写真 2.56 建物に達した崩落土砂

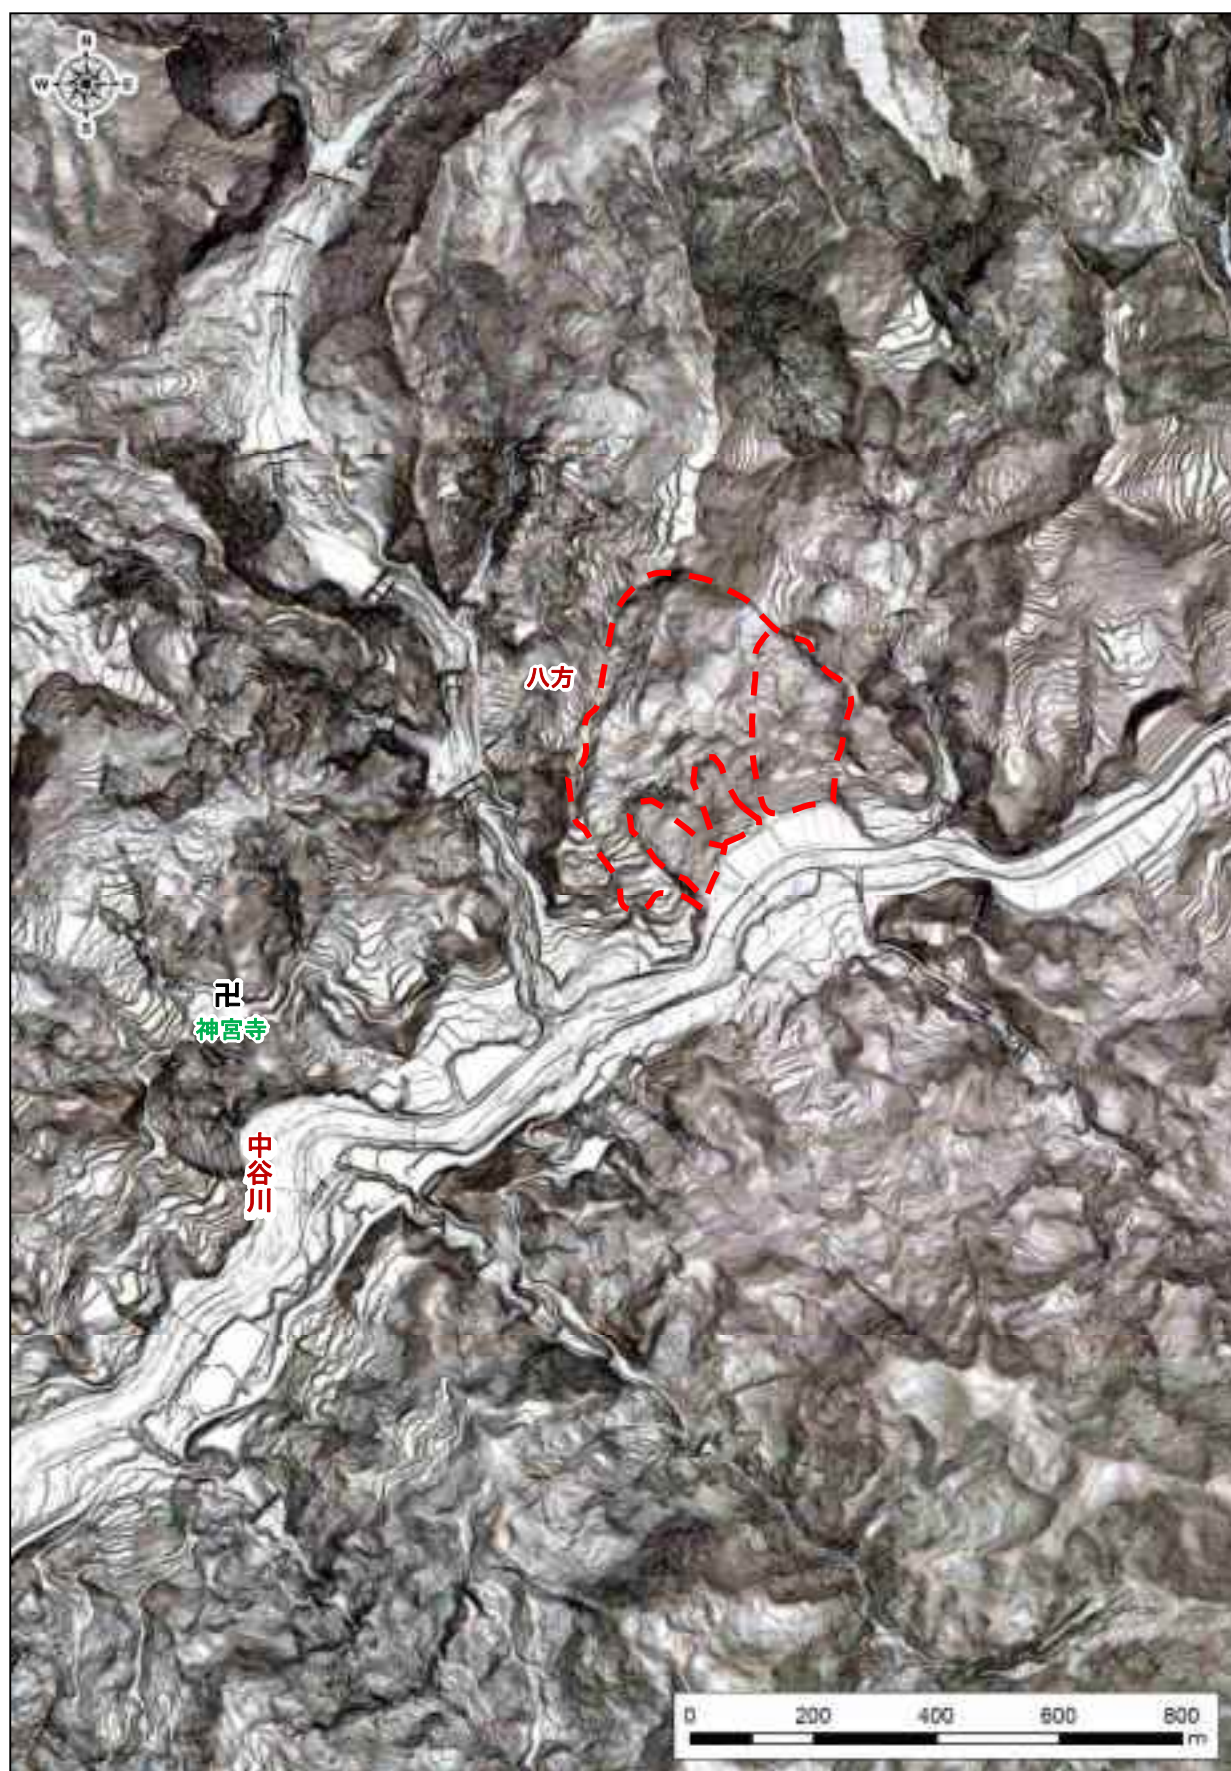
图 2.49 中谷川流域八方岩地区

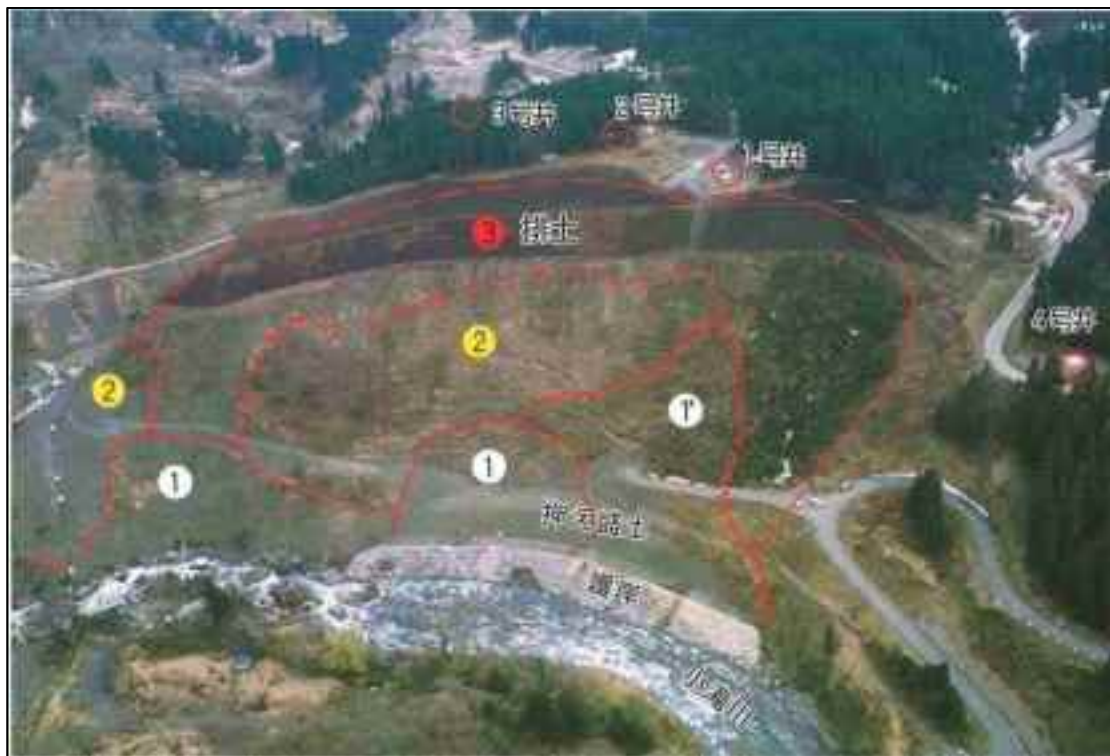
写真 2.57 対策工事後のヒスイ峡斜面  
（新潟県土木部砂防課・糸魚川土木事務所，1993）

このため、平成3年（1991）11月に災害関連緊急地すべり対策事業が採択されました。斜面上部には排水工、末端に護岸工と押え盛土工、更に深さ60mの集水井等を施工し、平成4（1992）年度で完了しました。

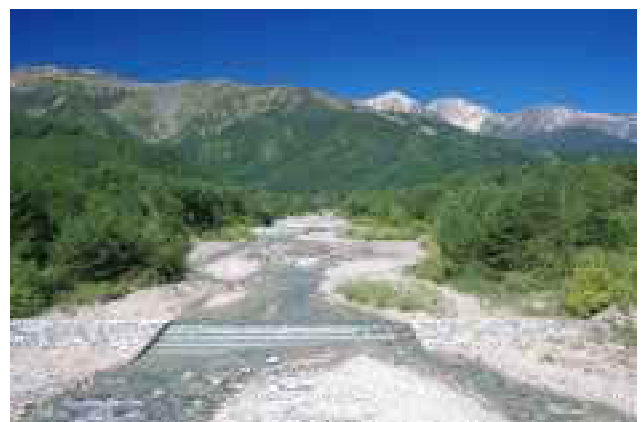
写真3.5 平川流路工，2018年撮影

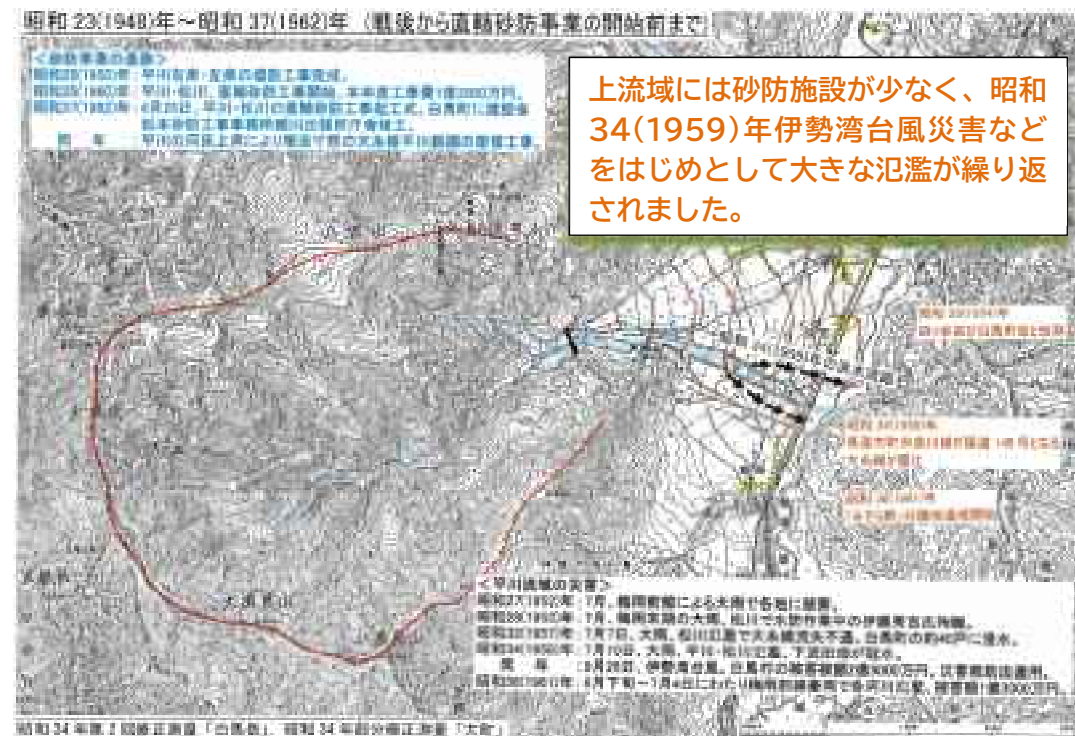
上流域には砂防施設が少なく、昭和 34(1959)年伊勢湾台風災害などをはじめとして大きな氾濫が繰り返されました。

図 3.3 戦後から直轄砂防事業開始前まで

次のページに示す図3.2～3.5の黄色のエリアは宅地を示しています。図3.2、図3.3を見ると、直轄砂防事業が実施される前までは、宅地は国道148号の周辺以外にはほとんど見られませんでした。その後、図3.4を見ると、砂防事業の効果が発揮され、下流域の氾濫災害がなくなり、みそら野別荘地や白馬別荘地なども開発され、宅地が拡大された事がわかります。

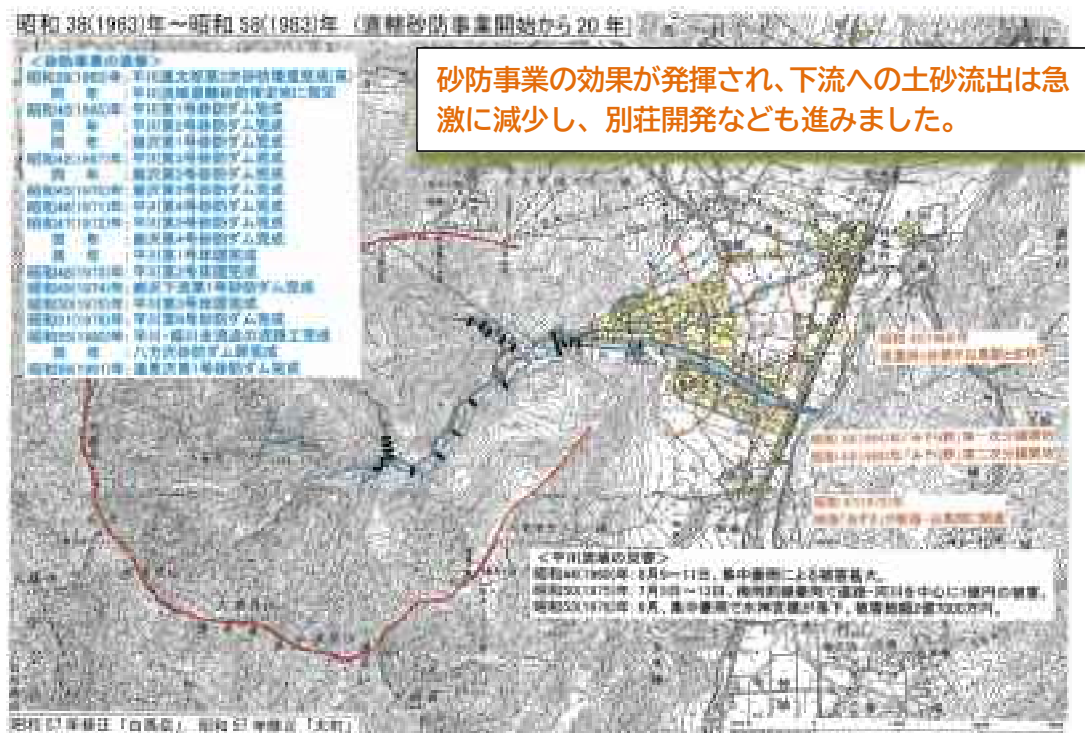
図 3.4 直轄砂防事業開始から約20年間

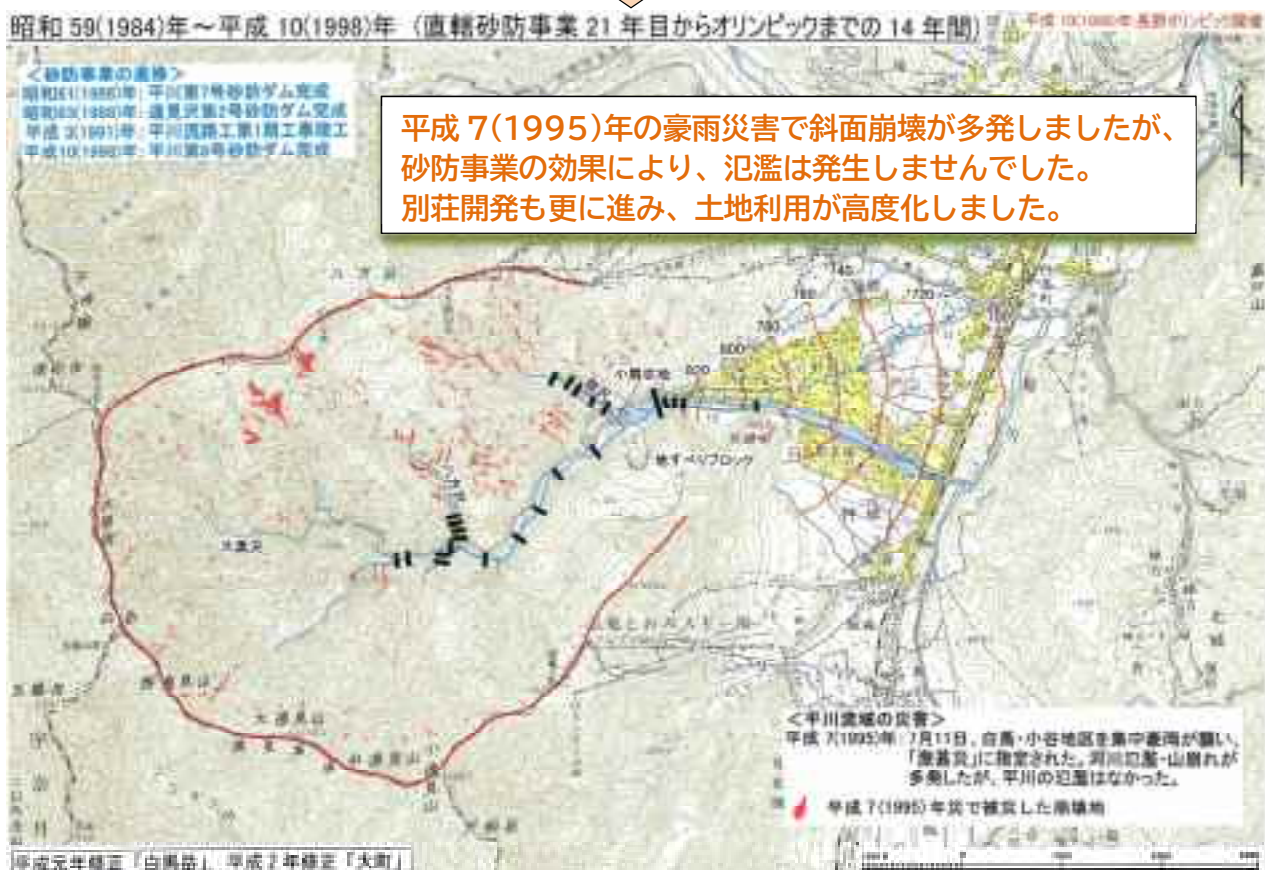
図 3.5 直轄砂防事業21年目から長野オリンピックまでの14年間

平成7年(1995)7月11日、白馬、小谷地区を集中豪雨が襲い、「激甚災」に指定されました。各河川の氾濫や斜面崩壊が多発しました。図3.5を見ると、平川上流部でも斜面崩壊が多数発生したことがわかります。しかし、砂防事業の効果が十分に発揮され、平川の氾濫は発生しませんでした。

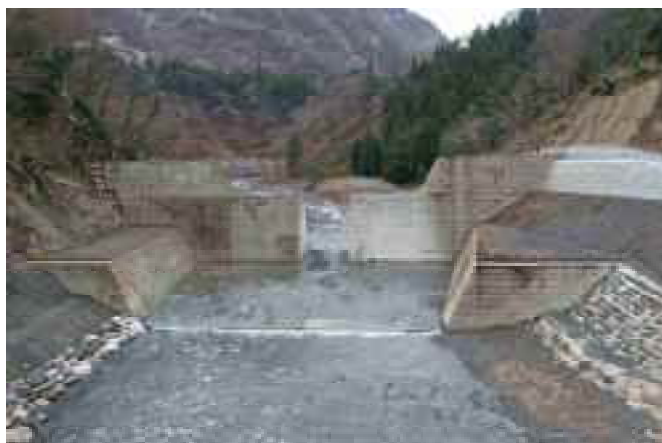
写真 3.7 ① 小滝川 小滝  
小滝瀬野田砂防堰堤（新潟県）  
規模：高さ 14.5m、堰堤長 83m  
(2019 年撮影)

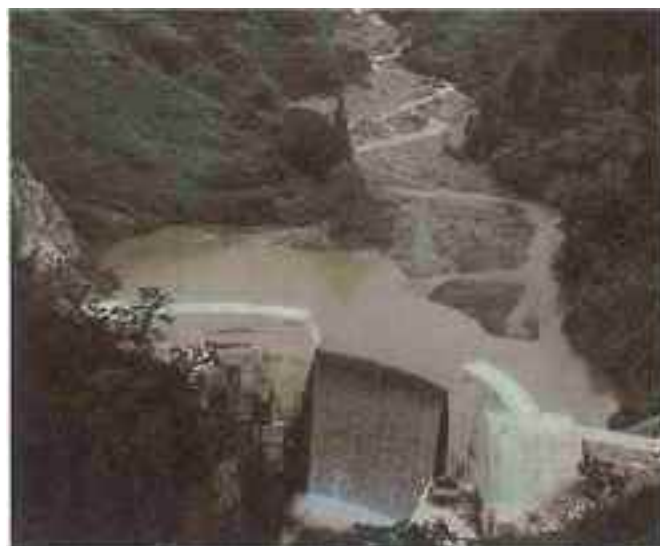
写真 3.8 ② 根知川 糸魚川市  
根知川砂防堰堤（新潟県）  
規模：高さ 24.0m、長さ 56.6m  
(新潟県土木部砂防課, 1993)

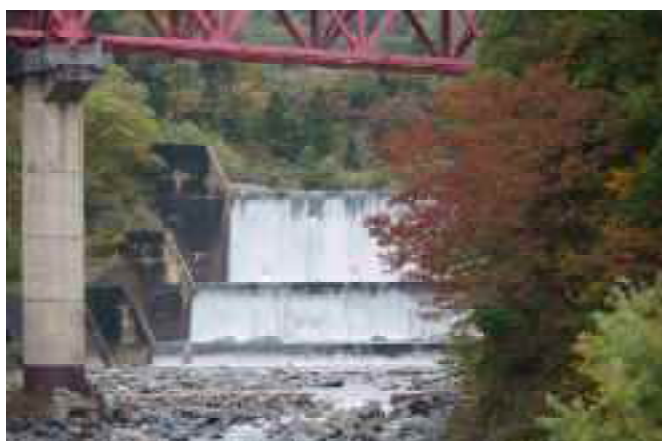
写真 3.9 ③ 大所川 平岩  
大所第1号砂防堰堤（新潟県）  
規模：高さ 17.0m、堰堤長 63.0m  
(2019 年撮影)

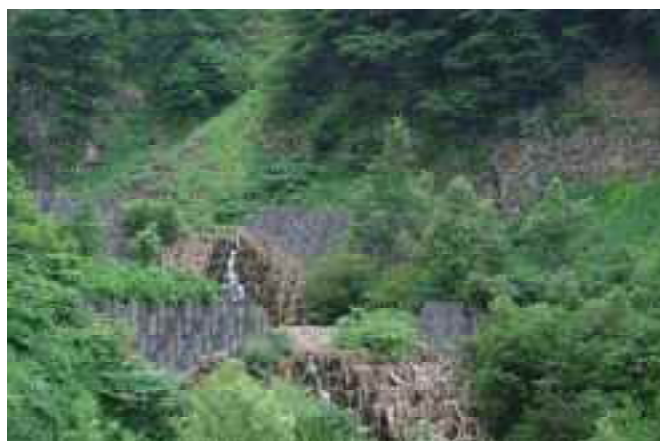
写真 3.10 ①  
中股川第2号砂防堰堤（長野県）  
規模：高さ 12.6m、堰堤長 57.1m  
(2018 年撮影)

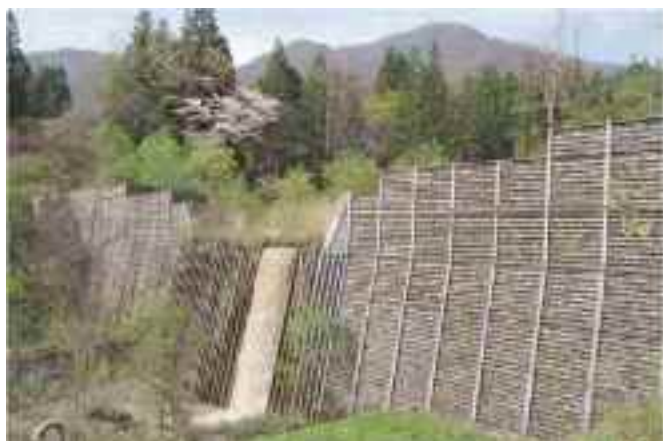
写真 3.11 ② 濁沢 李平  
鋼製杵堰堤（長野県）  
規模：高さ 14.0m、堰堤長 91.0m  
（長野県治水砂防協会姫川支部，2017）

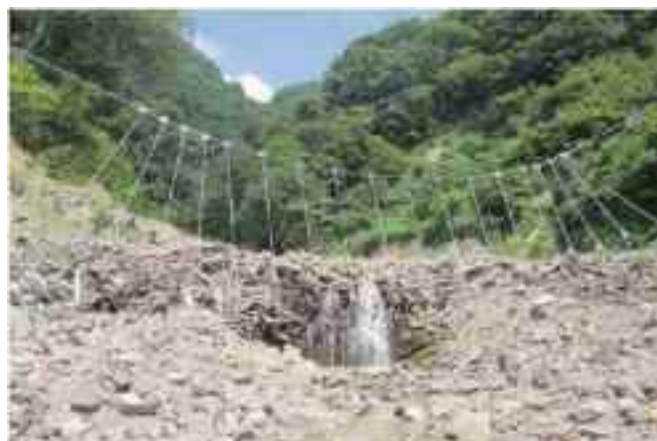
写真 3.12 ③ 濁沢 深原  
ワイヤネット式堰堤（長野県）  
規模：高さ 3.0m、長さ 28.9m  
（長野県治水砂防協会姫川支部，2017）

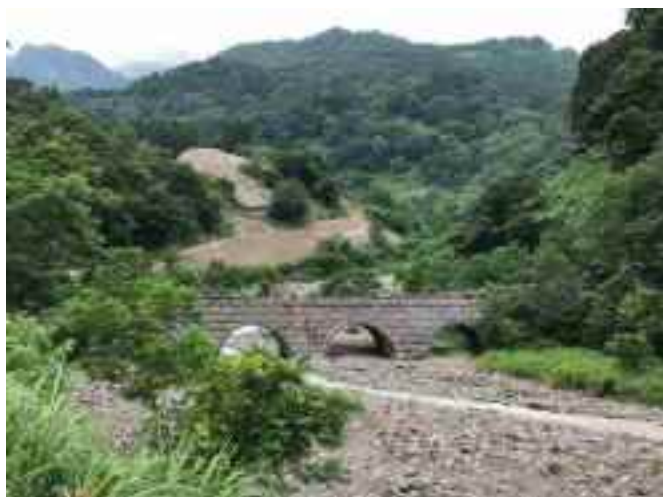
写真 3.13 ④ 浦川 石坂  
浦川スーパー暗渠砂防堰堤（松本砂防事務所）  
規模：高さ 11.0m、堤頂長 120.4m、暗渠径 8.0m  
（2019 年撮影）

長野冬季オリンピックが開催された平成10年(1998)2月、浦川スーパー暗渠砂防堰堤(写真3.13)が完成しました。

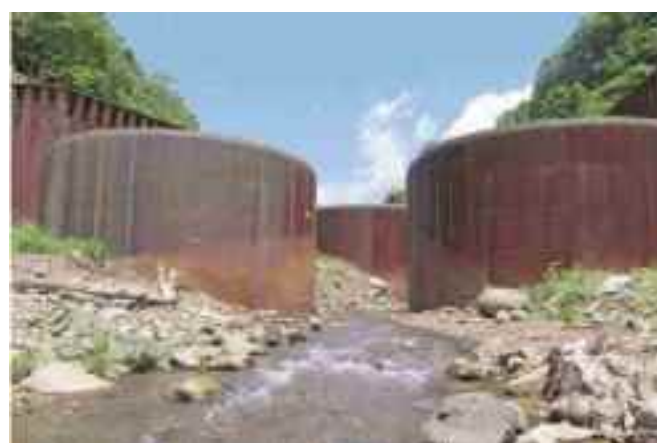
写真 3.14 ⑤ 土谷川 奉納  
セル堰堤（長野県）  
規模：高さ 10.0m、堰堤長 78.8m  
（長野県治水砂防協会姫川支部，2017）

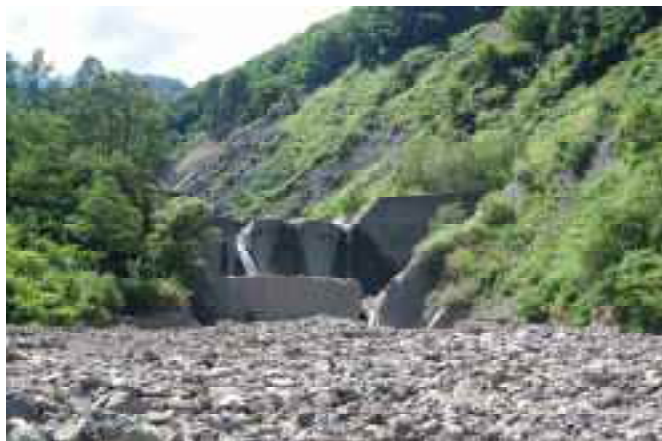
写真 3.15 ⑥ 浦川 小谷村  
浦川砂防堰堤（松本砂防事務所）  
規模：高さ 21.0m、堤頂長 147.0m  
(2018 年撮影)

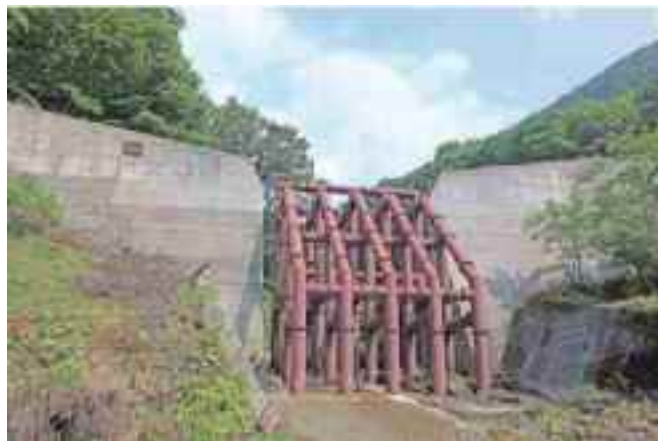
写真 3.16 ⑧ 黒川沢 里見  
鋼製フレーム構造堰堤（長野県）  
規模：高さ 15.5m、堤頂長 70.7m  
(長野県治水砂防協会姫川支部, 2017)

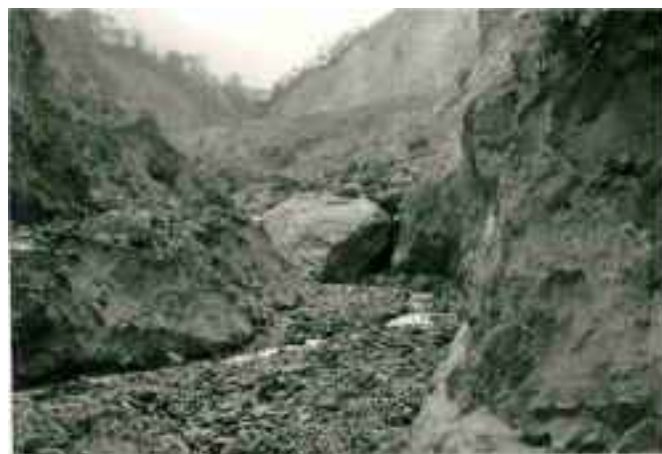
写真 3.17 ⑦ 金山沢 小谷村  
着工前の金山沢第1号砂防堰堤（松本砂防事務所）  
(1973 年撮影)

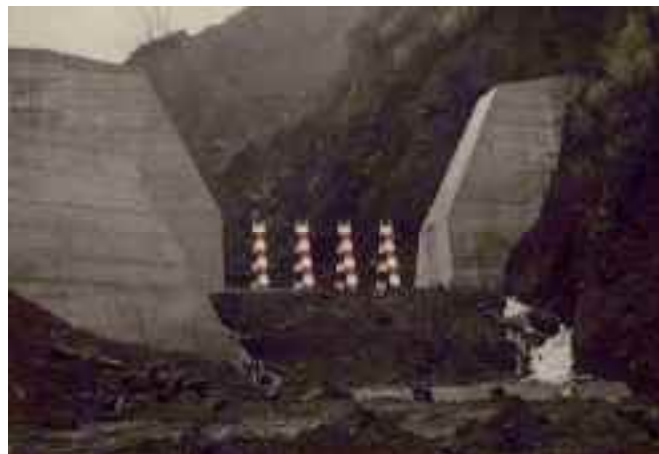
写真 3.18 ⑦ 金山沢 小谷村  
完成後の金山沢第1号砂防堰堤（松本砂防事務所）  
規模：高さ 10.0m、堤頂長 49.0m  
(1973 年撮影)

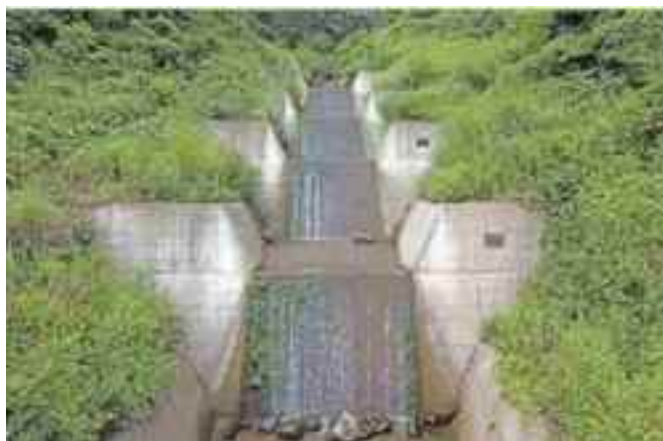
写真 3.19 ⑨ 日かげ沢 大別当  
階段状床固工群（長野県）  
規模：高さ 4.0～5.0m、落差 2.3～4.1m  
（長野県治水砂防協会姫川支部，2017）

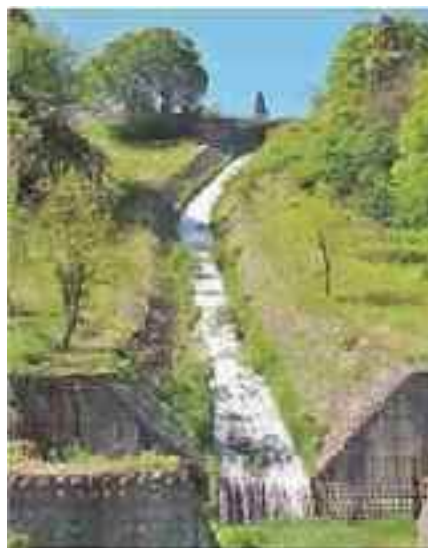
写真 3.20 ⑩ 日かげ沢 塩水  
高落差流路工（長野県）  
流路長：130.0m  
（長野県治水砂防協会姫川支部，2017）

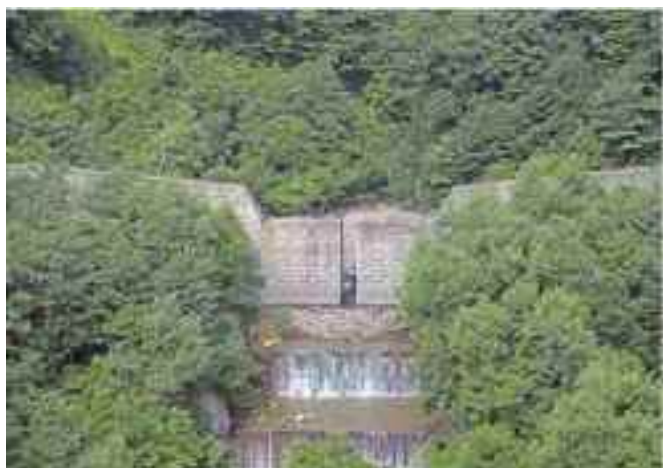
写真 3.21 ⑪ 西親沢 若栗  
コンクリートスリット堰堤（長野県）  
規模：高さ 10.0m、堰堤長 95.0m  
（長野県治水砂防協会姫川支部，2017）

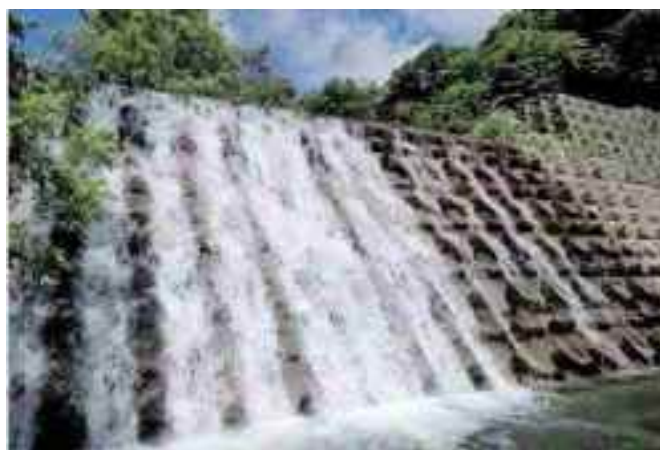
写真 3.22 ⑫ 西親沢 千国  
コンクリートブロック堰堤（長野県）  
規模：高さ 8.3m、堰堤長 86.7m  
（長野県治水砂防協会姫川支部，2017）

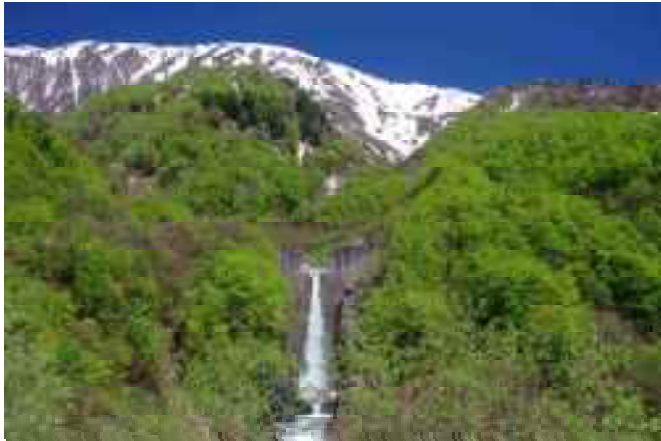
写真 3.23 ① 松川 北城  
北股上流砂防堰堤（松本砂防事務所）  
規模：高さ 38.0m、堰堤長 56.0m  
(2019 年撮影)

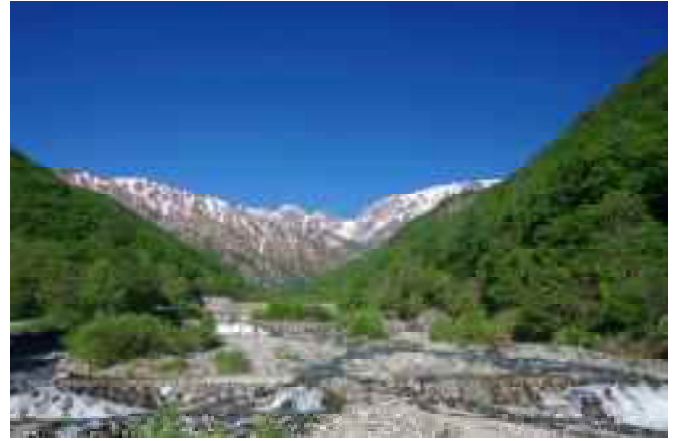
写真 3.24 ② 南股入川・松川 北城  
二股砂防堰堤と松川流路工（松本砂防事務所）  
二股砂防堰堤 規模：高さ 14.0m、堤頂長 175.0m  
松川流路工 延長：4,550m、流路工幅：100m  
(2019 年撮影)

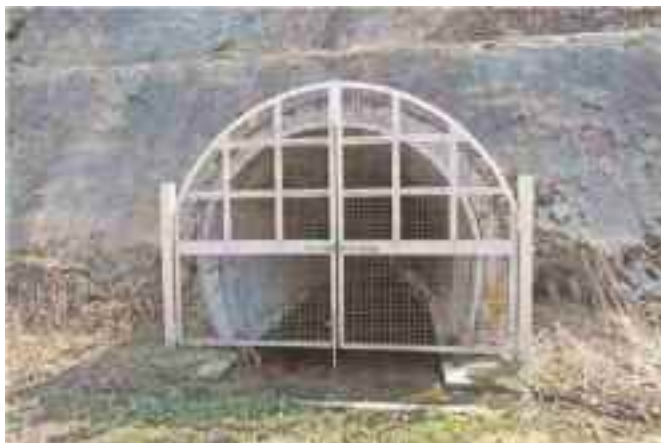
写真 3.25 ③ 倉下地すべり  
排水トンネル（長野県）  
規模：高さ 3.05～3.07m、長さ 570.0m  
(長野県治水砂防協会姫川支部，2017)

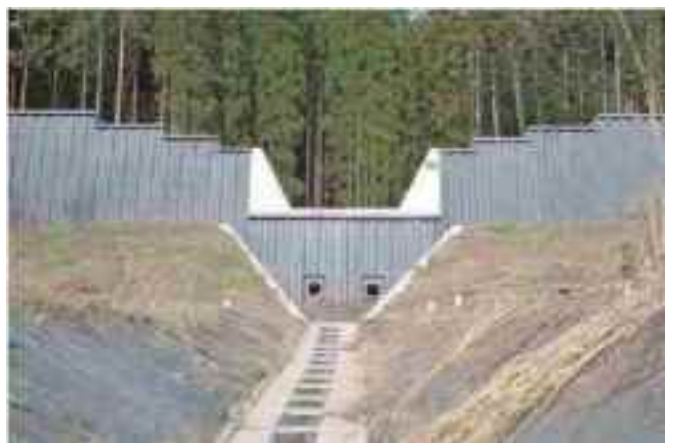
写真 3.26 ④ 沢尻沢 野平  
二重擁壁砂防堰堤（長野県）  
規模：高さ 6.5m、堰堤長 75.0m  
(長野県治水砂防協会姫川支部，2017)
