# 姫川流域 大規模土砂災害史

国土交通省北陸地方整備局  
松本砂防事務所

## 目 次

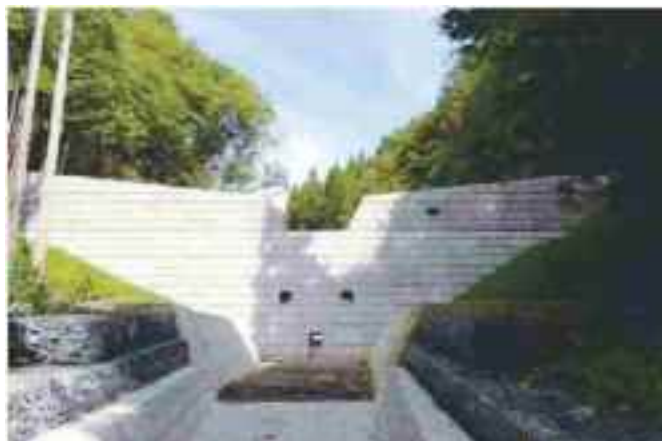
写真 3.27 ⑤ 西東原沢 野平  
二重擁壁砂防堰堤（長野県）  
規模：高さ 8.0m、堰堤長 48.5m  
（長野県治水砂防協会姫川支部，2017）

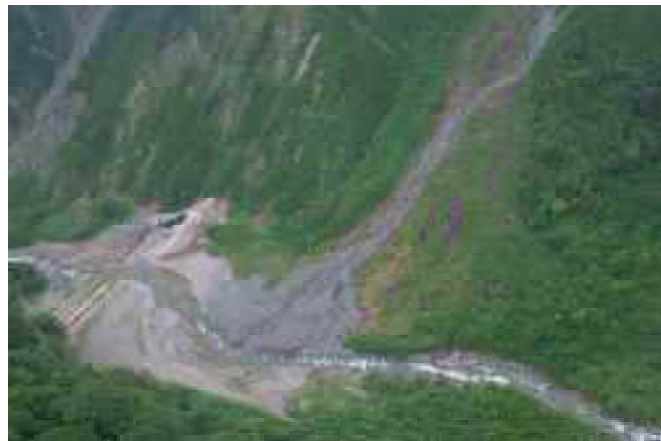
写真 3.28 ⑥ 南股入川 北城  
南股上流砂防堰堤（松本砂防事務所）  
（2018 年撮影）

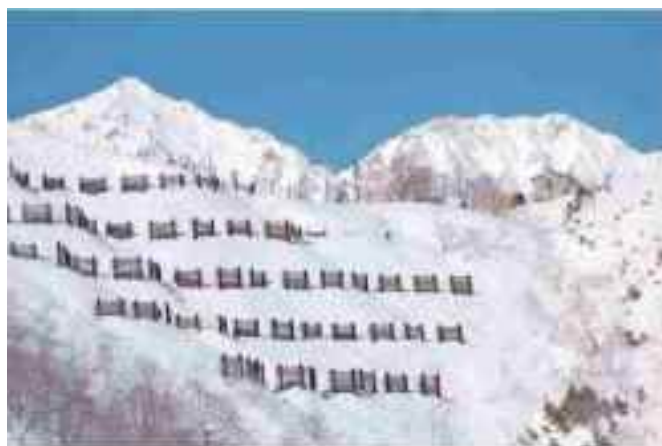
写真 3.29 ⑦ 八方尾根 黒菱  
雪崩予防柵（長野県）  
規模：高さ 4~6m、長さ 520.0m  
（長野県治水砂防協会姫川支部，2017）

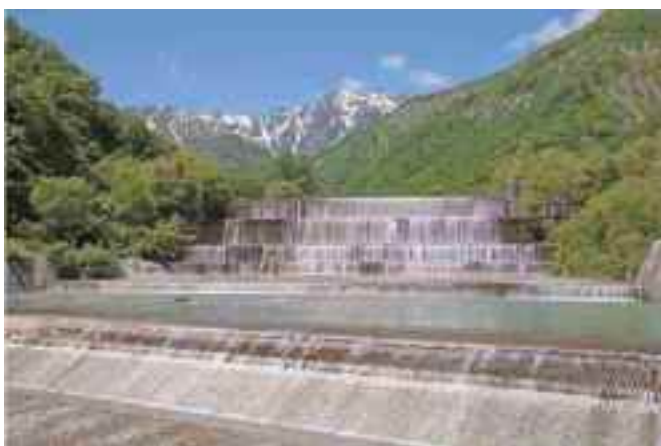
写真 3.30 ⑧ 平川 北城  
源太郎砂防堰堤（松本砂防事務所）  
規模：高さ 8.0m、堰堤長 231.0m  
（長野県治水砂防協会姫川支部，2017）

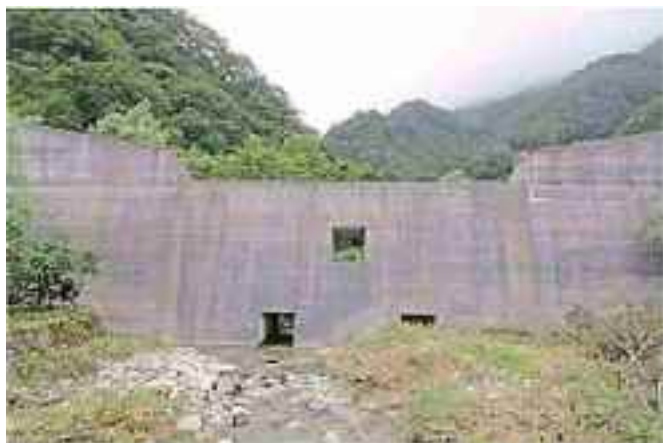
写真 3.31 ⑨ 犬川 大日向  
砂防堰堤 (長野県)  
規模：高さ 14.0m、堰堤長 182.0m  
(長野県治水砂防協会姫川支部, 2017)

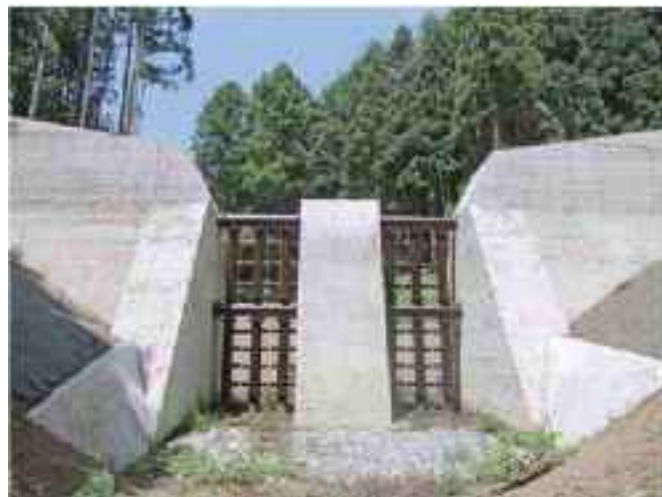
写真 3.32 ⑩ 海道沢 堀之内  
3号堰堤 (長野県)  
規模：高さ 10.0m、堰堤長 53.0m  
(長野県治水砂防協会姫川支部, 2017)

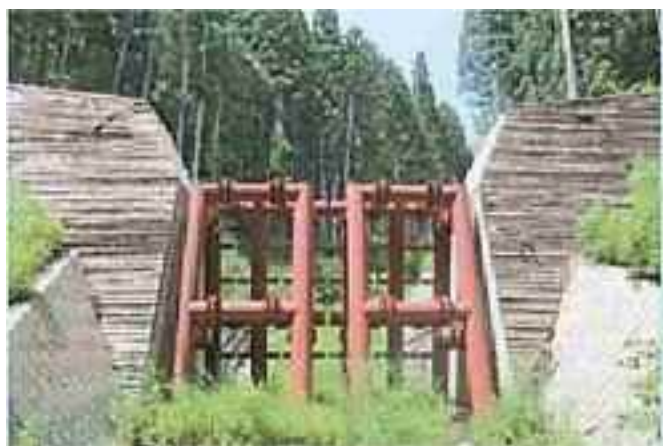
写真 3.33 ⑪ 海道沢 堀之内  
2号堰堤 (長野県)  
規模：高さ 8.0m、堰堤長 36.0m  
(長野県治水砂防協会姫川支部, 2017)

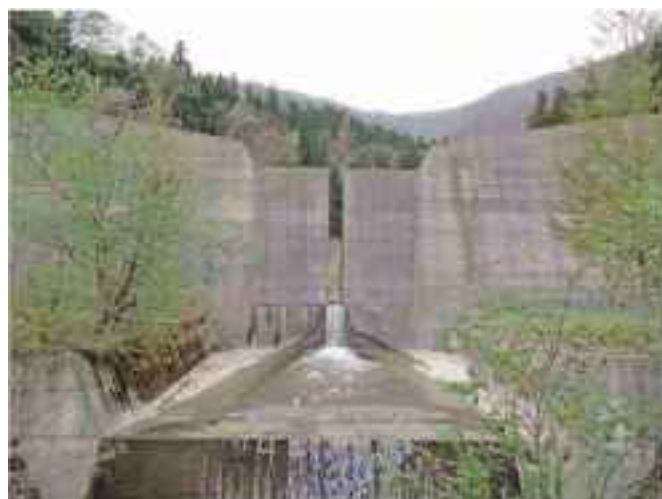
写真 3.34 ⑫ 滝沢川 滝沢  
コンクリートスリット堰堤 (長野県)  
規模：高さ 14.0m、堰堤長 137.0m  
(長野県治水砂防協会姫川支部, 2017)

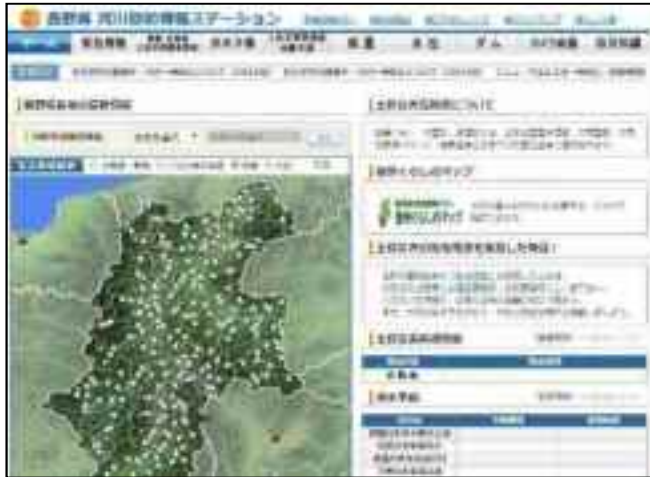
雨量局ごとの 60 分雨量や累積雨量が閲覧できます。

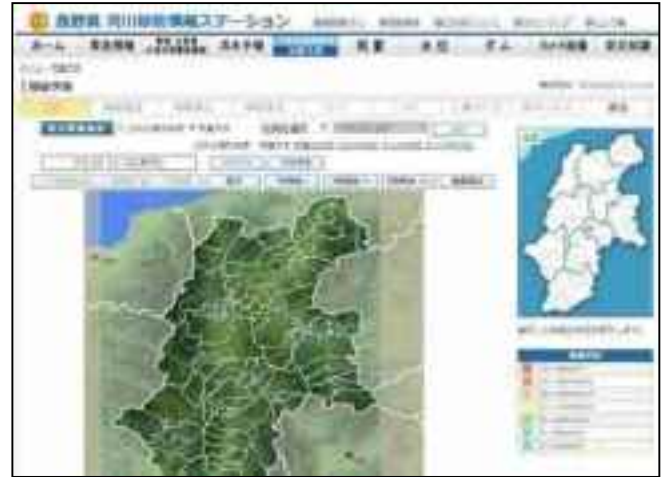
10 分ごと 1 時間先までの雨量予測と、1 時間ごと 6 時間先までの雨量予測が閲覧できます。

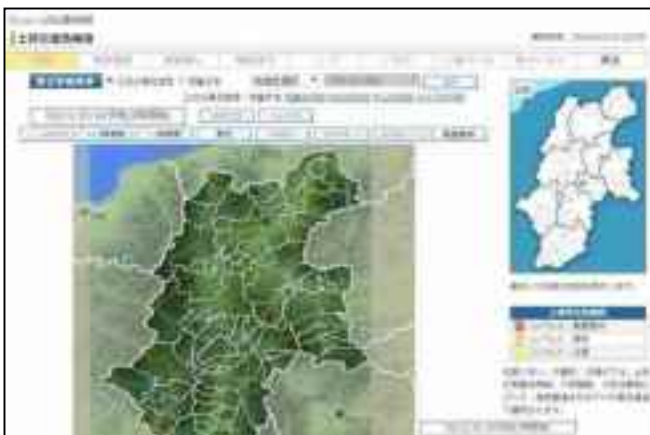
現在から 3 時間先までの土砂災害の危険度が閲覧できます。
