第3章 河川の現状と課題

第1節 洪水と治水事業の沿革

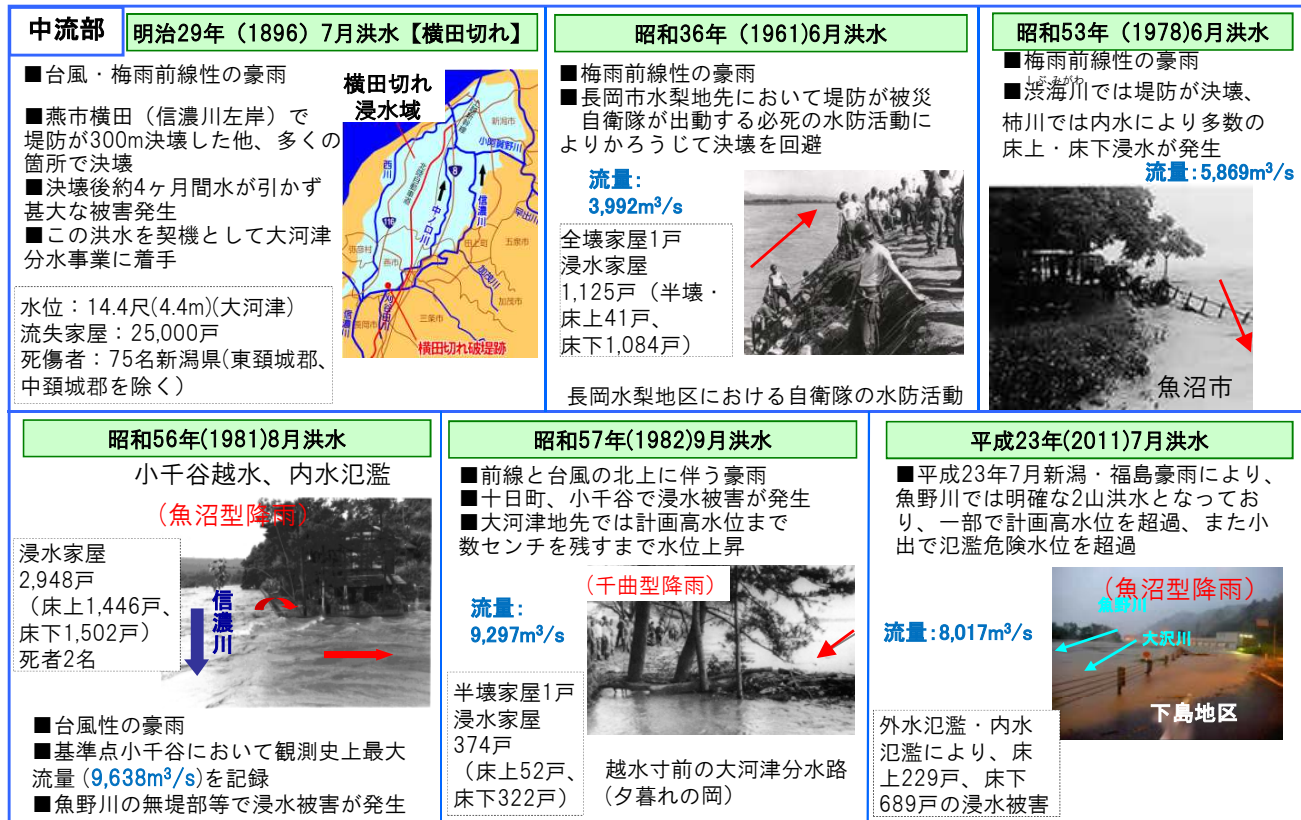
図4 主な過去の洪水（中流部）

※流量の記載は、小千谷地点観測流量

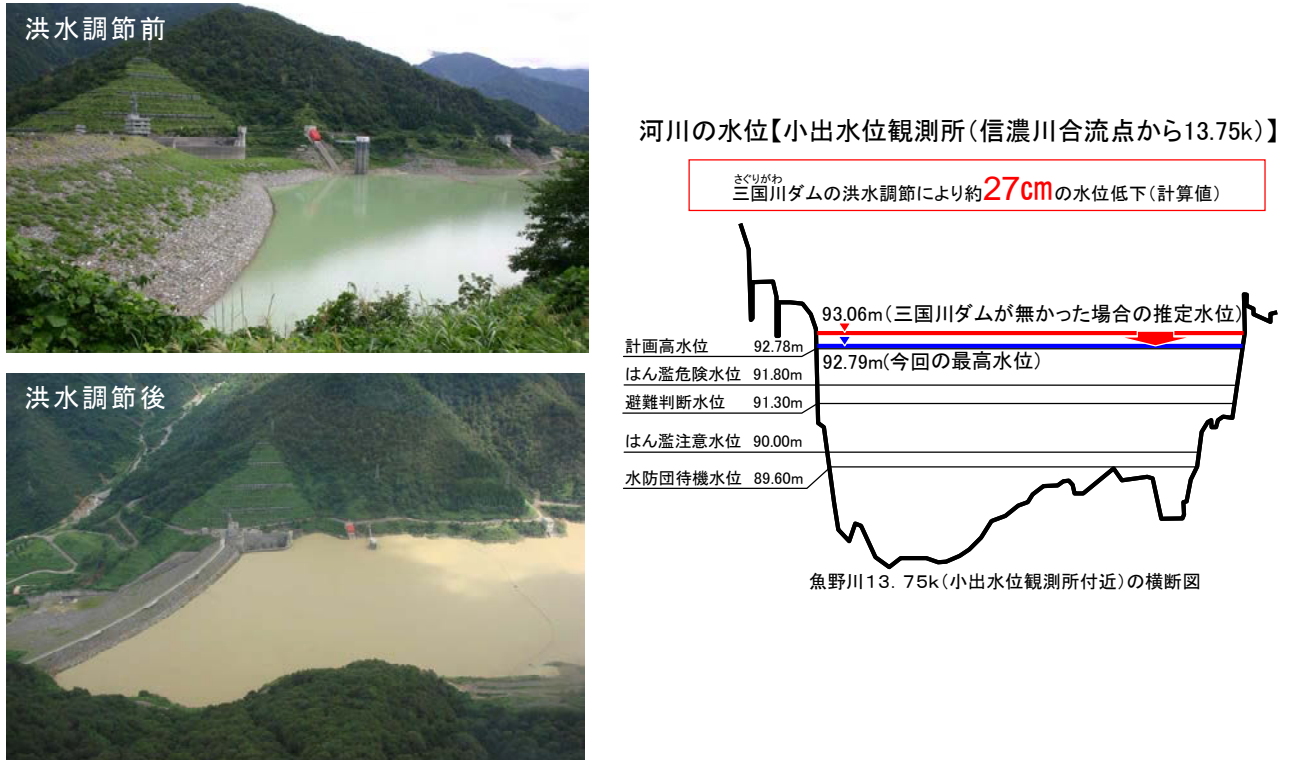
図14 平成23年7月洪水時における三国川ダムの洪水調節の様子

平成23年7月洪水では、三国川ダムへ流入する水量を貯水したことにより、小出地先において、約27cmの水位低下効果があったと推定されます。

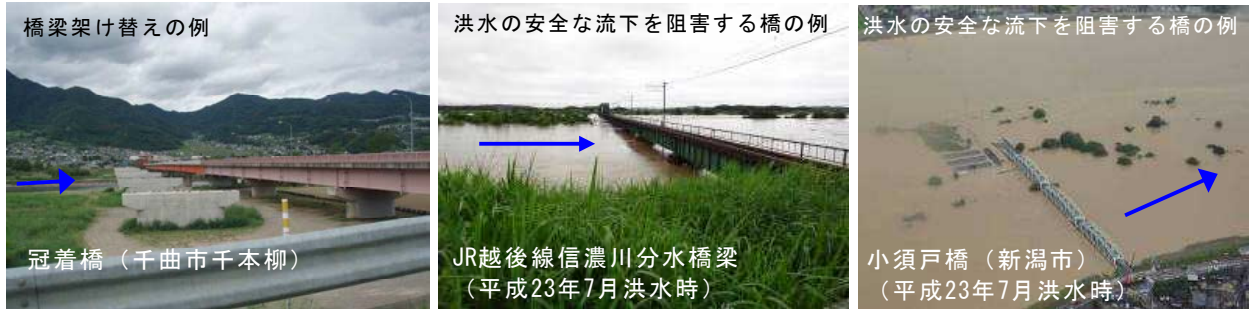
写真 8 改築が必要な横断工作物の例

特に、下流部では、平成23年7月洪水時に小須戸橋等の橋桁の一部が水面下にもぐり、洪水の安全な流下を阻害する事象が発生しました。

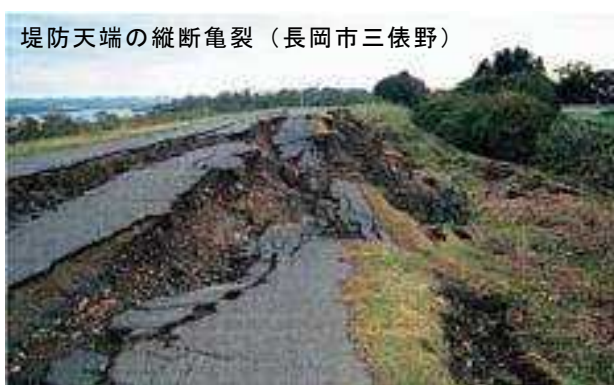
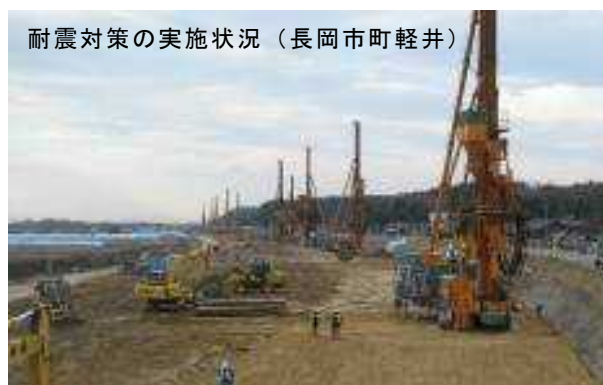
写真 10 新潟県中越地震(左)及び新潟県中越沖地震(右)による堤防の被災状況

昭和39年に発生した新潟地震では、昭和大橋の落下の他、液状化で河川管理施設が被災したことによる津波の浸水等により甚大な浸水被害が発生しました。また、平成16年10月の新潟県中越地震や平成19年7月の新潟県中越沖地震では、堤防の亀裂被害など河川管理施設の被害が発生しました。さらに、平成23年3月11日の東北地方太平洋沖地震では、東北地方において沿岸を襲った津波により、未曾有の大災害が生じ、海岸のみならず河川を遡上した津波が河川堤防を越えて沿川地域に甚大な被害が発生しました。こうしたことから、堤防等の耐震照査を実施し、必要な耐震対策を実施するとともに、河川管理施設の津波対策についても今後検討する必要があります。

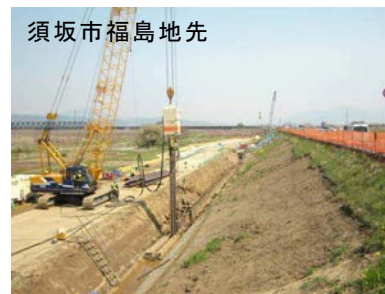
写真 12 漏水対策工事

また、旧河道上に堤防が施工されている箇所が確認され、このような箇所では浸透に対する安全性が低くなっていることから、浸透対策を実施する必要があります。

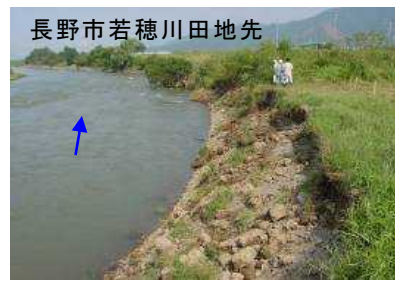
長野市若穂川田地先
平成16年10月洪水による河岸の侵食
写真13

上流部及び中流部の河床勾配が急な区間では、洪水の流れが速く、その強大なエネルギーによって一度の洪水で護岸の基礎や高水敷が大きく侵食され、堤防の決壊に至る危険性があります。

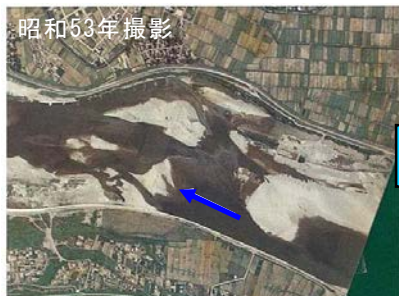
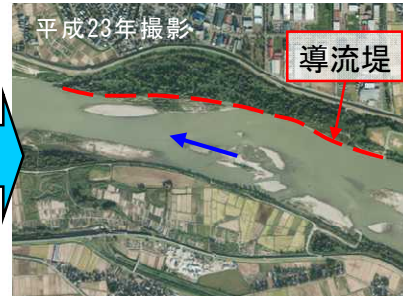
施工前

導流堤の施工により低水路が安定

写真14 長岡市水梨地区における水衝部対策工実施例

また、洪水時の河床変動が激しく、みお筋が不安定であり、水衝部の位置が変化します。そのため、侵食の発生箇所が予測困難な状況にあり、堤防等の安全性確保が必要です。

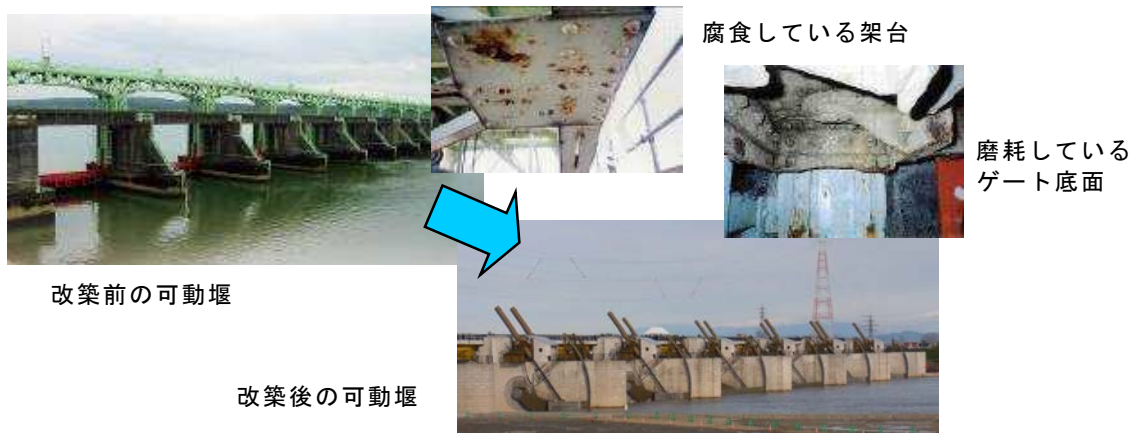
改築前の可動堰

改築後の可動堰

写真 18 大河津可動堰の改築状況

大河津分水路では、河床洗掘を防止するための第二床固に対して、昭和6年の完成以降に補強工事を繰り返し、同47年に第二床固副堰堤、平成2年に第二床固パツフルピアが完成しました。さらに、大正11年に完成した大河津洗堰が老朽化したことや堰下流の河床が異常に低下したことを受けて、平成4年より大河津洗堰の改築に着手しました(同13年に完成)。昭和6年に完成した大河津可動堰についても、堰柱の劣化やゲートの腐食、流下能力の向上、右岸堤防の水衝部等に対応するため、可動堰の改築に平成15年から着手しました(同23年に通水)。また、平成16年10月には新潟県中越地震、同19年7月には新潟県中越沖地震に見舞われ、災害復旧事業として堤防の液状化対策等を実施しています。

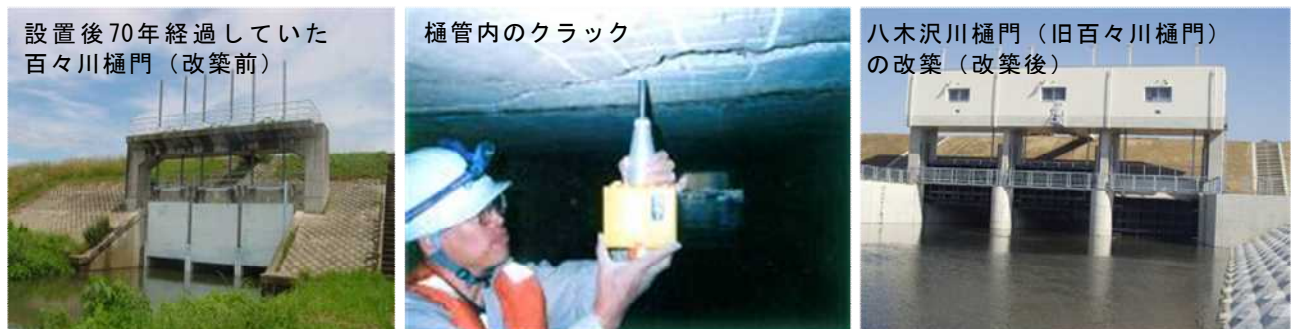
設置後70年経過していた
百々川樋門（改築前）

樋管内のクラック

八木沢川樋門（旧百々川樋門）
の改築（改築後）

写真 19 八木沢川樋門(千曲川)の改築状況

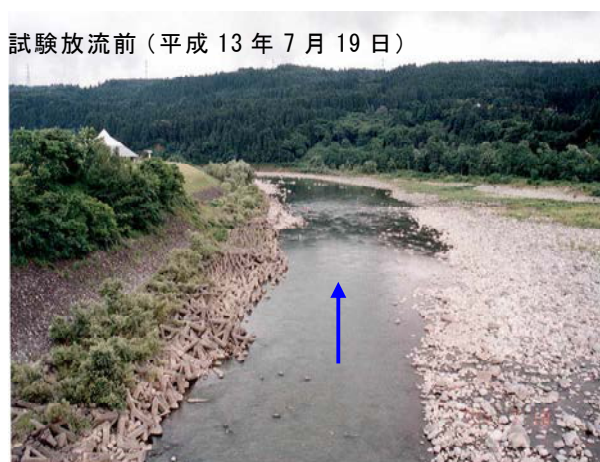
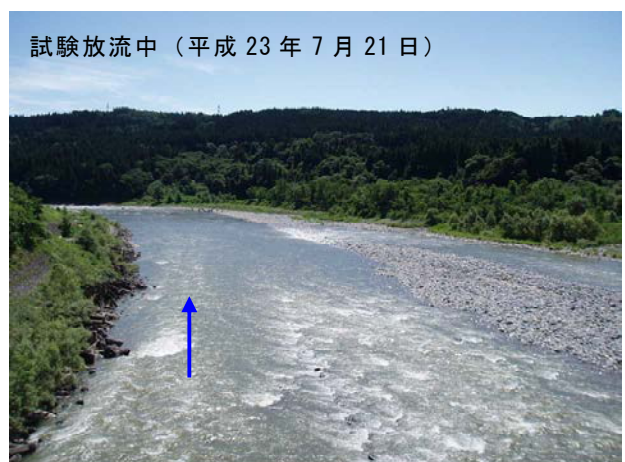
写真 23 宮中取水ダムの試験放流による減水区間の改善状況

このため、中流部における水環境及び水利用の現状をより正確に把握するとともに、水環境と水利用の調和のための方策を検討し、その実現に努めることを目的として、平成 11 年 1 月に「信濃川中流域水環境改善検討協議会」が設立されました。第 8 回協議会において宮中取水ダムで試験放流の実施が承認され、平成 13 年 7 月 20 日より試験放流及びその調査を開始しました。

その後、平成 20 年に JR 東日本による不適切な取水が判明し、水利権の取り消しを経て、同 21 年 3 月の第 19 回協議会では「信濃川中流域の河川環境改善に係る提言」、同 22 年の第 21 回協議会において、5 ヶ年の新たな試験放流及びその効果検証のための追加調査の実施、検証委員会による検証・評価が承認され、同 22 年 6 月に再許可となりました。

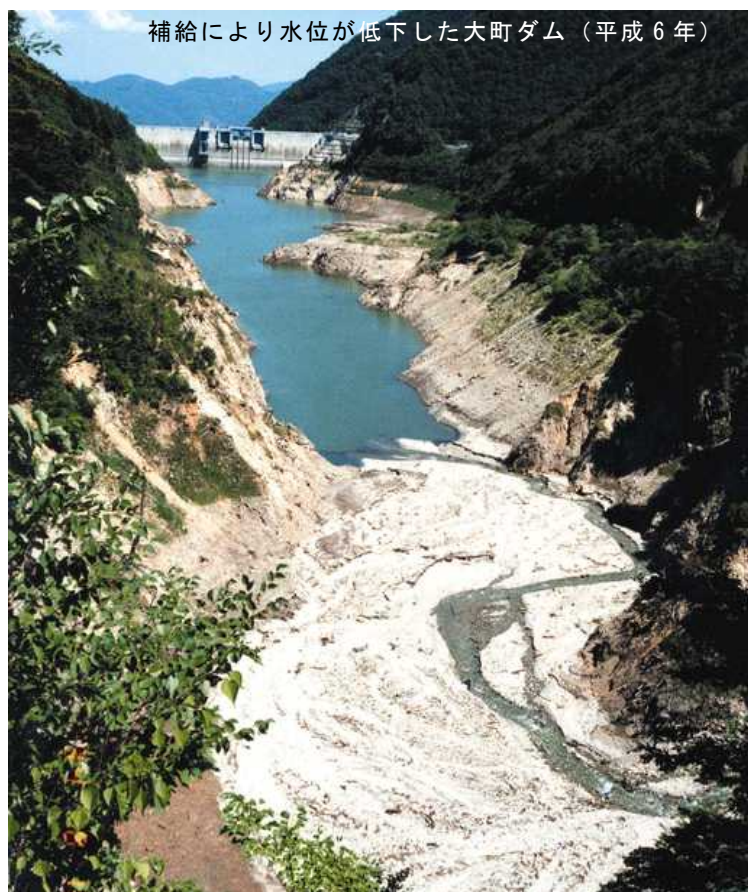
補給により水位が低下した大町ダム（平成6年）

上流部で平成6年に発生した渇水では、6月からの少雨の影響により河川流量が減少しました。このため、大町ダムでは7月上旬から不特定用水の補給を開始し、犀川流域の基準地点である小市において正常流量 $40\text{m}^3/\text{s}$ を下回った7月中旬から長野市の水道用水の補給を約2ヶ月間に渡り実施し、渇水被害の軽減に寄与しました。

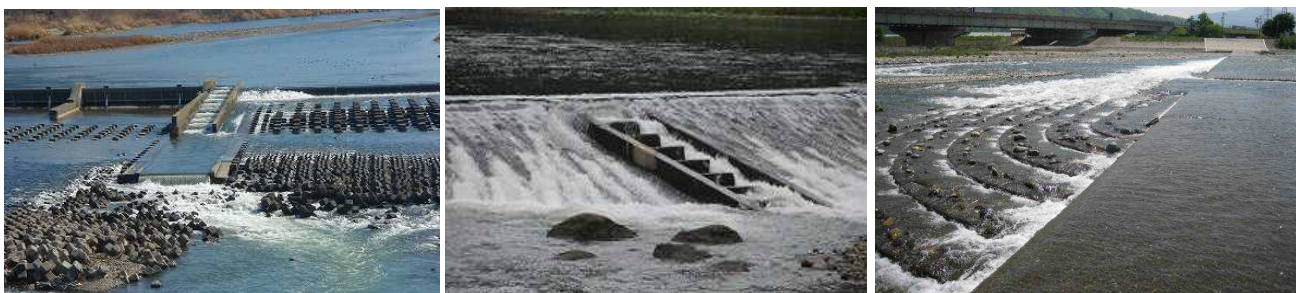
埴科用水頭首工（千曲川）の魚道

上田農水頭首工（千曲川）の魚道

上流部の河川横断工作物には、魚道が整備されていないものがあり、通し回遊魚などの遡上の障害となっています。遡上・降下の障害となっている箇所については、魚道等の改善や減水区間の流況確保等、水域の連続性を確保する必要があります。

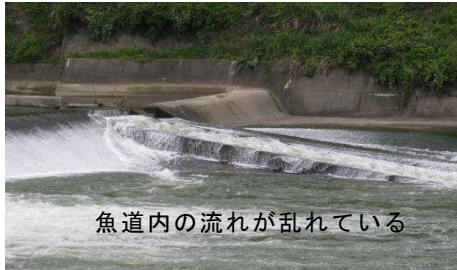
第二床固魚道

魚道内の流れが乱れている

写真 36 魚道の状況(中流部)

中流部の河川横断工作物には、魚道が整備されていますが、大河津分水路河口部の第二床固及び副堰堤の魚道は、流れが乱れていることから魚類の遡上・降下しにくい状況となっています。

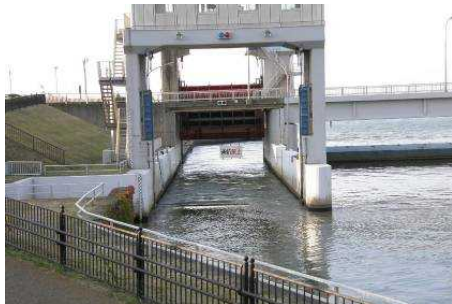
新潟大堰に設置された魚道

写真 37 魚道の状況(下流部)

下流部の河川横断工作物は全ての施設で魚類の移動環境が確保されています。

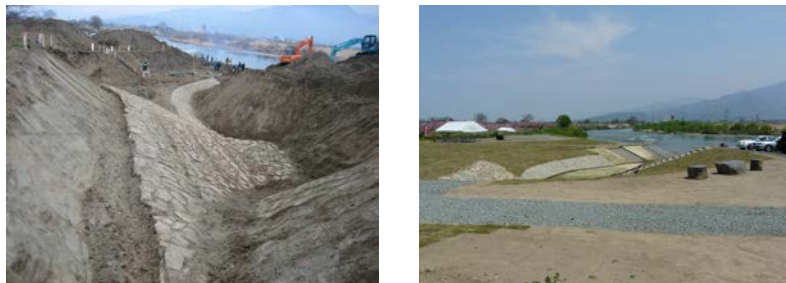
写真 47 小森の石土手(左:石土手の発掘状況、右:保存整備の状況)

千曲川の古くの治療水は、近世初期から甲州流の治療水工事が行われてきたと言われてしています。その内容は乗越え堤や霞堤、牛柵などの水制を設置して洪水を防いでいましたが、堤防自体が低かったことから全面的に洪水を防ぐことは困難であったようです。このため、集落や田畑などを丸くとり囲んだ輪中堤わんちゅうていの建設や、石垣を高くした水屋や井戸等にみられるように洪水氾濫による被害を最小限に留めるための様々な工夫や配慮が行われてきました。

また、「小森の石土手」にみられるように先人達が築きあげた治水の遺構が確認されており、歴史的に貴重な遺構を後世に伝え、治水学習の場や、親水の場として有効活用していく必要があります。
