課題名	法面对策工における現場環境に即した計画提案について
工事名	利賀ダム3工区林道補修工事
施工業者名	米澤工業株式会社
担当技術者名	須河 永喜
工事場所	富山県南砺市利賀村草嶺地先
工期	平成27年3月26日～平成27年11月30日

**はじめに(現場条件と課題)**

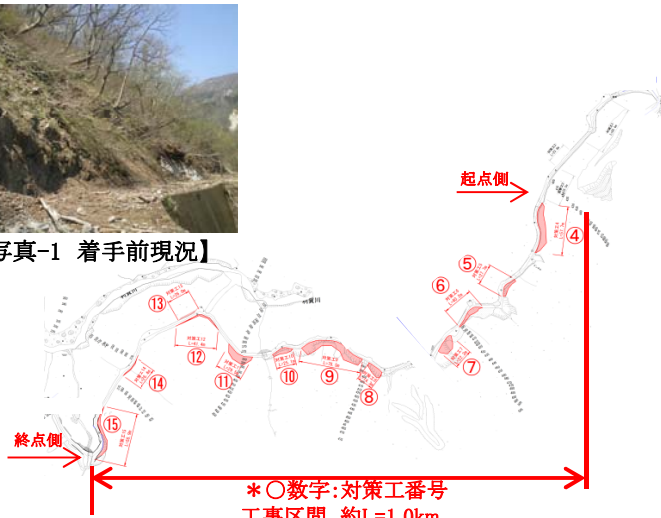
【写真-1 着手前現況】

工事区間(対策工4～15)は、約1,000mであり、切取拡幅8箇所(対策工4～11)の施工総延長は、約300mである。

- ・非常に急峻な現況法面で、現況幅員(約3.5m)も狭い。
- ・工事車両のすれ違い可能箇所が限定される。
- ・雨天・強風時は、法面からの崩土・転石が発生する。
- ・掘削法面は、岩層かつ高法(H=10m以上)となる。

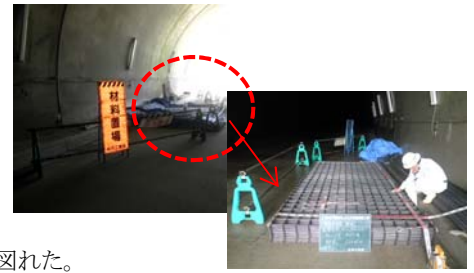
【写真-2 資機材置場(トンネル内)】

現場資機材は、トンネル内を利用した。【写真-2】

納入業者の車両が、現場へ進入することが非常に危険になるため、トンネル内に搬入し、施工に合わせて、必要な数量を自社で搬出とした。

トンネル内を屋内として活用できたため、鉄筋鉄鋼等の資機材は、降雨による発錆防止を図れた。

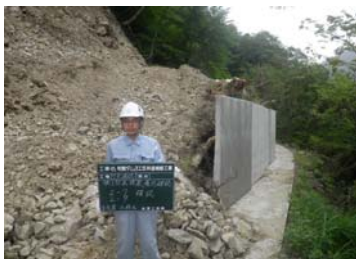
【写真-3 仮設重機土足場完了】

・仮設土留に、プレキャストL型擁壁(H=2.0m)を設置し、掘削残土を流用して重機進入路及び、重機足場(W=3.5m以上)を確保することとした。【写真-3】

・重機足場(W=3.5m以上)を幅広く造成した結果、安全な掘削施工となった。

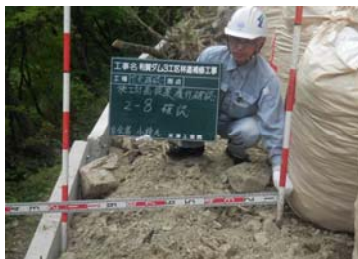
【写真-4 小段幅(1m以上)確認】

・大型土嚢は、転落防止の安全性を配慮し、最低でも1m以上の小段を設ける計画とした。【写真-4】

・大型土嚢の積み上げは、安全を配慮して2段積までと計画したが、実施工では1段積までしか必要なく安全に施工できた。

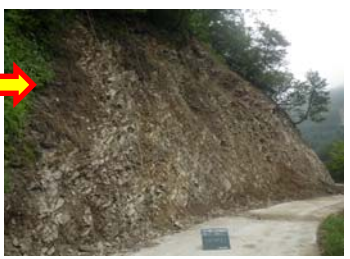
【写真-5 掘削状況及び完了(対策工9)】

・事前調査に基づいた仮設断面を厳守したことで、掘削途中における手戻り作業や、未計画による作業の中断、重機の転倒等の事故もなく安全に施工することができた。【写真-5】

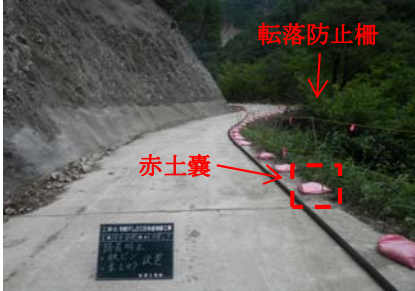
【写真-6 転落防止柵・赤土嚢明示】

- ・道路路肩側に、転落の危険が伴うため、全線に、**転落防止柵(鉄ピン柵)**を設置した。【写真-6】
- ・車両運転手の目に入りやすいように、**赤土嚢**を設置して、路肩明示の対策を行った。【写真-6】
- ・車両のすれ違い可能箇所を全て待避所とし、起点側(上流側)よりNo.管理し**待避所看板**(全13箇所)を設置した。【写真-7】
- ・複数台の掘削土搬出車両(4tダンプ)走行時には、各車両に**無線機**を設置し、車両間の連絡体制を徹底した。【写真-8】
- ・車両同士による出会い頭の事故防止のために、無線機で待避所No.を連絡し、**スムーズなすれ違い**ができるようにした。【写真-9】
- ・大型車両(10tダンプ・コンクリートミキサー車・4tユニック等)の進入に伴い、Uターン時には、**誘導員**を配置した。【写真-10】

- ・道路路肩明示として赤土嚢を設置したことで、運転手の目に入りやすく、特にバック時に安全が確保できた。
- ・運転手からも評判が非常によく、活用評価が高かった。
- ・待避所No.看板の設置により、どの場所で待機しているかが確実にわかるため、車両同士の安全確保が図れた。
- ・車両に無線機を設置したことで、車両間の連絡調整を図れ、路面の異常箇所や転石・崩土の発生時には、早急に連絡対応が可能であった。

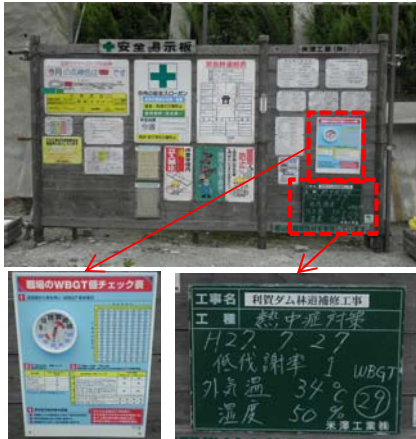
【写真-13 暑さ指数測定管理表示】

- 毎日の外気温、**暑さ指数(WBGT値)の測定管理**を行い、安全看板に表示し、KY時に作業員へ周知した。【写真-13】
- 安全教育をととして、**熱中症対策教育**を行い、**熱中症対策必需品**の確認や使用方法等の説明を行った。【写真-14】
- 非常に狭い作業スペースの中で、簡易的に移動可能な**日除けテント**を設置し、休憩スペースを確保した。【写真-15】
- 作業員の**飲料をクーラーボックスに入れ**、現場に常備した。【写真-15】
- 作業員が、WBGT値測定可能な**携帯型熱中症計**を常備し、いつでも計測できるようにした。【写真-16】
- 熱中症対策グッズや飲料水は、**作業休憩スペースに常備**した。【写真-17】

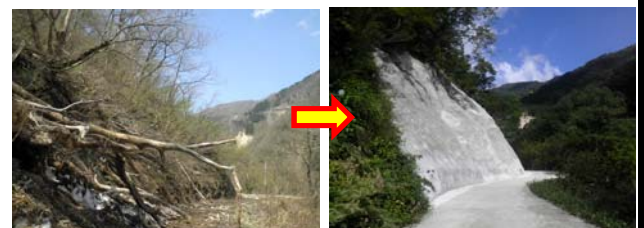
【写真-18 着手前】

【写真-19 完成】
