荒川水系荒川河川維持管理計画

平成24年 4月
北陸地方整備局
羽越河川国道事務所

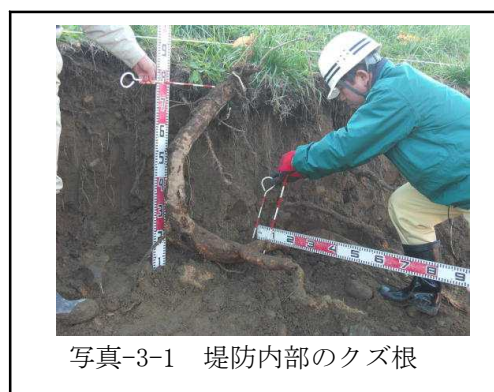
写真-3-1 堤防内部のクズ根

また、堤防の植生については、築堤後40年も経過していることより、芝堤から雑草堤に遷移している。現在のところイタドリ、アレチウリによる被害は生じていないが、クズの繁茂区間が広範囲にわたり、平成18年度には、堤防護岸に入り込んだクズの根及び地下茎による護岸のクラックや剥離等の損傷が発覚し、その損傷が著しい箇所については護岸補修等を計画的に実施し、現在に至っている。

クズ及びヤナギ等の根及び地下茎による護岸の損傷が発見された箇所は右岸7.25k付近、右岸18.0k付近、右岸18.25k付近及び左岸18.25k付近であり、堤防へのクズの進入はほぼ全川にわたっており、被害の拡大が懸念される。

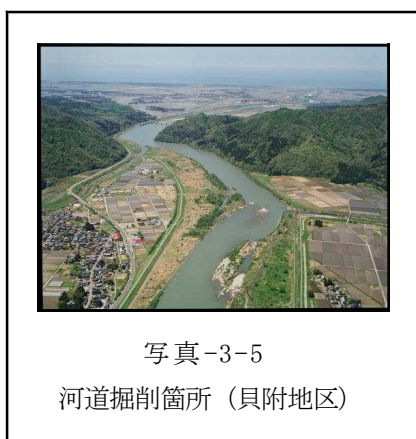
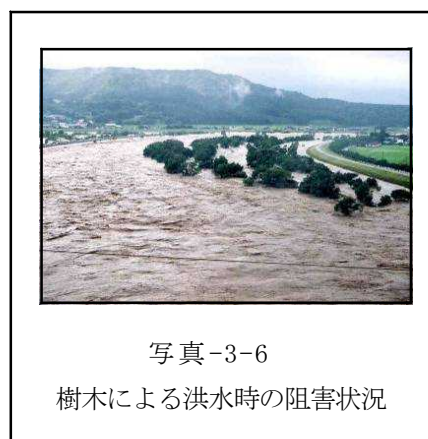
河道内の樹林地は、昭和42年の羽越水害により一度破壊されたが、その後徐々に増加している、昭和50年代にその増加傾向は強まり、特に荒川頭首工下流や関川盆地内において樹林化が目立つ箇所が現れている。平成14年の直轄管理区間全体における樹林面積は昭和49年の約4倍まで拡大し、流下能力を大きく阻害していた。航空写真による河道の変遷をみると、高水敷の利用や樹林地、草地の拡大により、蛇行の振幅が減少し固定化の傾向にあり、砂州が発達し固定化が進んでいる部分及び河床の低下による陸化した部分での樹木の繁茂の進行や伐採箇所の再繁茂等、絶えず流下能力に影響を与える続けることが考えられることから注意を要する。

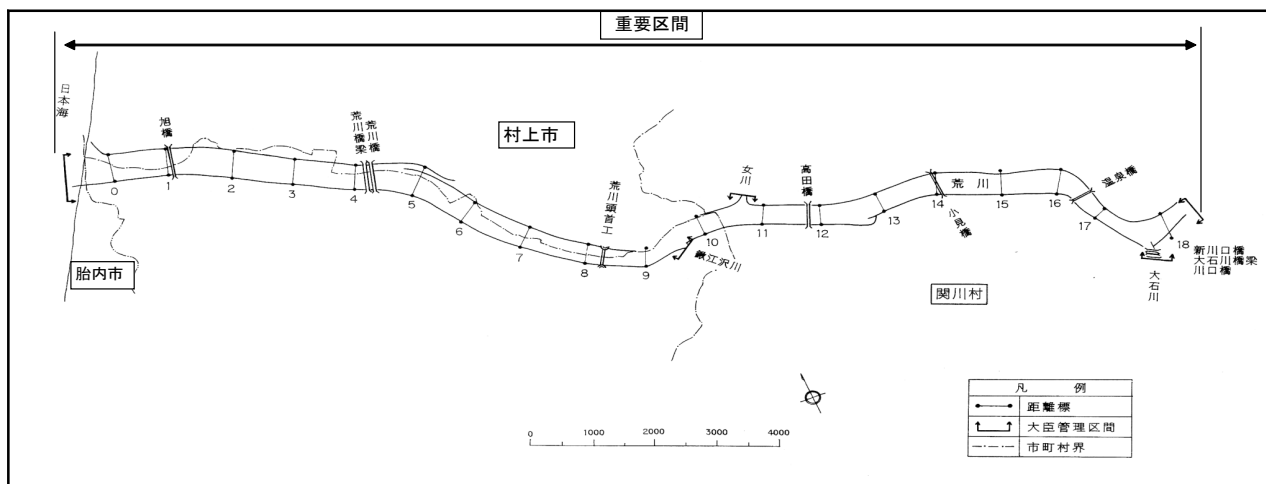
【図-4-1河川の区間区分】

平成23年5月に策定された「河川砂防技術基準維持管理編（河川編）」では、沖積河川であり、氾濫域に多く人口・資産を有し、堤防によって背後を守るべき区間（大部分の直轄管理区間）を「重要区間」、その他を「通常区間」としている。

荒川のはん濫域には多くの人口・資産を有し、ほとんど全ての区間は堤防によって背後地が守られている。はん濫域は村上市中心市街地までおよび、この地域の社会・経済・文化に与える影響は極めて大きい。よって、当事務所管理区間全川を「重要区間」と位置づけ、維持管理を行うこととする。

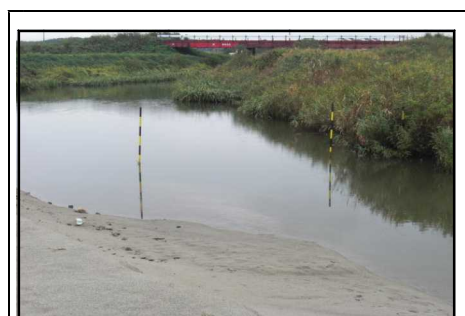
写真-6-1 堆積監視仮設量水標(堀川)

堀川については、整備計画が策定されていないが、埋塞土砂により流下能力が低下しないよう、掘削幅6m、掘削底面T.P.-2.0mを基準断面として堆積土砂の掘削を行う。仮設量水標による堆積高把握を行い、流水に支障があると判断した場合に掘削を行う。

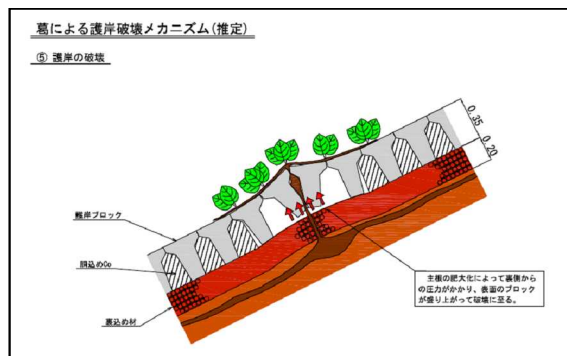
【侵入度】

護岸の法肩～護岸上～法尻に活着した株の全数調査を行い、50m間隔で集計してポイント化した。

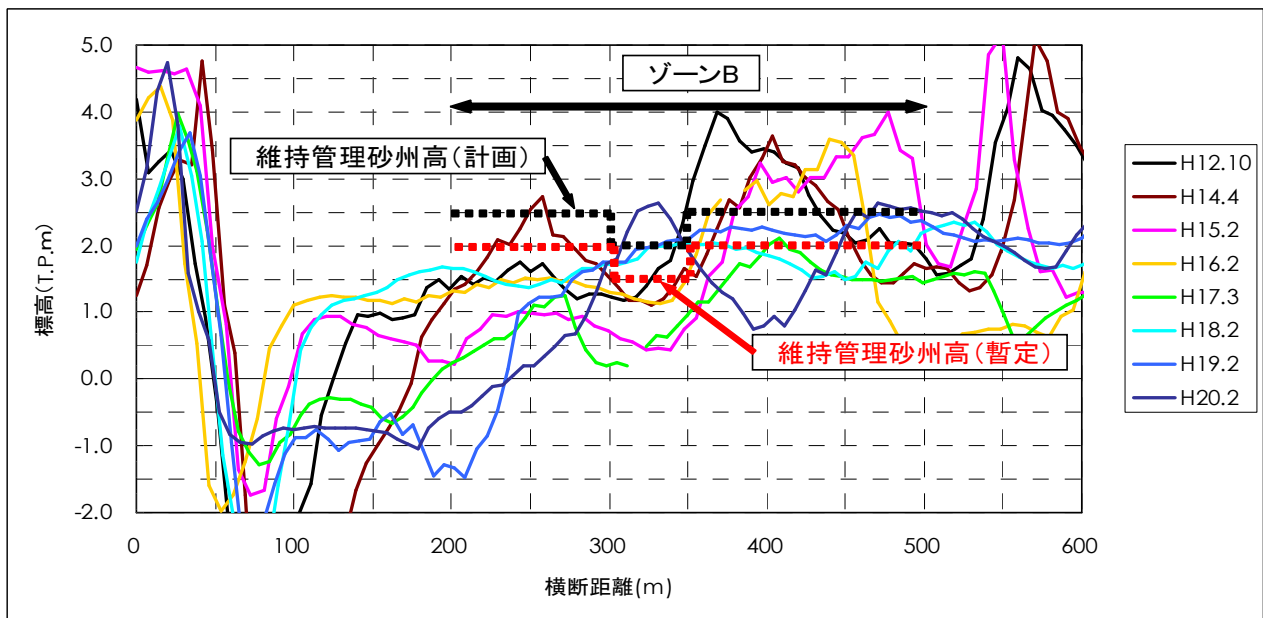
砂州高がT.P3.1mを上回ると、堀川の排水による影響ではん濫が生じることから、維持掘削による砂州高管理を行う。掘削は0.5m程度の余裕を考慮しT.P2.5mを上回る区域を対象とするが、旭橋架け替えまでの期間は暫定管理高として、上記管理高より0.5m低減させた管理高により水位の低減を図る。

また、砂州右岸側のフラッシュ誘発を促進するため、掘削幅50mで管理高-0.5mでの掘削を実施する。
