# 除雪作業における安全への取組み

積雪寒冷地における簡易中央分離帯方式による暫定2車線での除雪作業においては、中央分離帯部のラバーポール及び縁石との適正な離隔を確保して除雪作業を行えるかが、大きな課題となっている。本報文では、簡易中央分離帯方式による暫定2車線部の車線分離標への接触防止への取組みについて報告するものである。

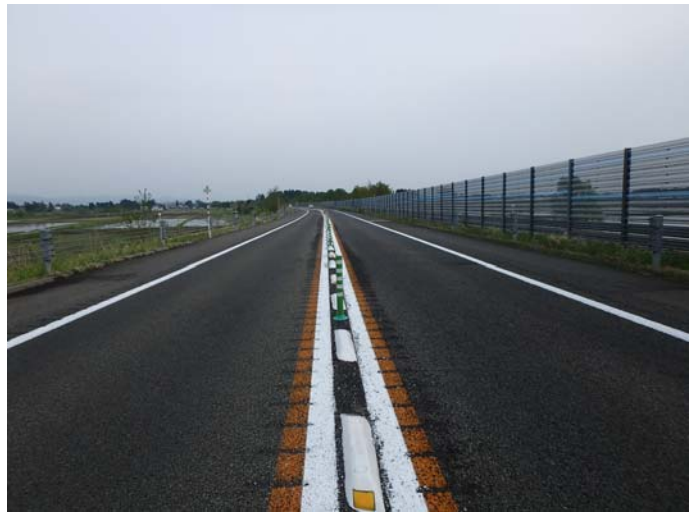
写真-1 暫定2車線区間

- (1) 右側外側線の除雪にはオペレーターごとに個人差がでることである。これは技術だけではなくその日の気象条件でも変わってくるものである。
- (2) ラバーポール及び縁石への接触の危険性があり、対向車線への飛散の可能性があることである。縁石までの間隔は約15cmと狭く、除雪作業の難易度が数値で示されている。（写真-1）

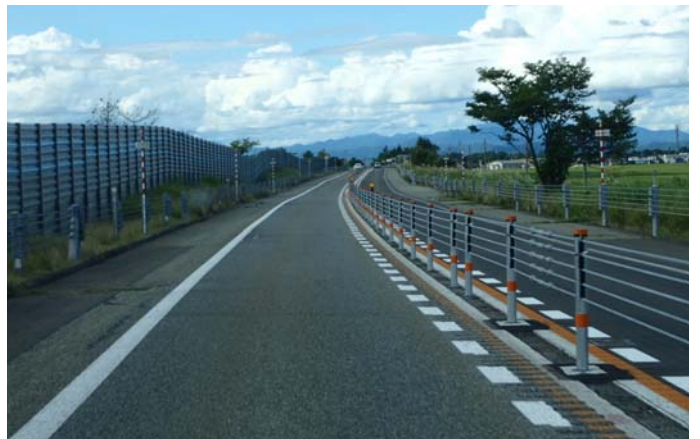
写真-2 中央分離帯ワイヤロープ設置状況

また、本年より秋田自動車道に反対車線逸脱防止対策として中央分離帯にワイヤロープの設置を行い、横手管内では、湯田IC～大曲ICの区間にL=12,000mが設置された。（写真-2）それに伴いこれまで除雪作業は右外側線（黄色）を露出させるようにしていたが接触してしまう危険を考えると近づきにくい状況である。そのため中央分離帯に大規模な雪堤が発生してしまうこと。万が一ワイヤロープに接触し、通行止めによる復旧を余儀なくされ、緊急の復旧には多くの人員を招集することになり、豪雪時には除雪作業の人員が多く、復旧の人員を招集するのが難しいのが現状である。常時冬季交通を保持するためにも何らかの安全対策を講じることが重要である。

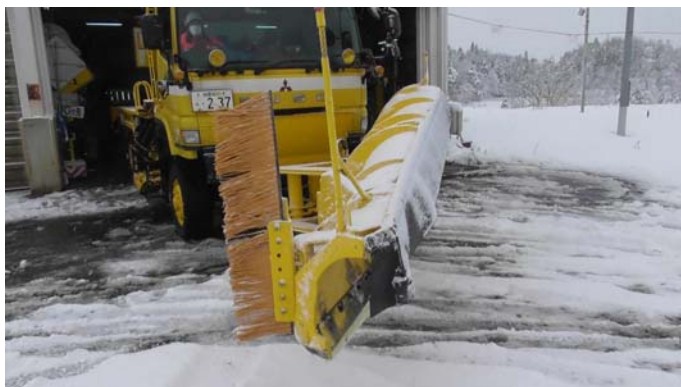
写真-3 ブラシ設置状況

危険性を回避し、安全な除雪作業を行うために今回取組んだ対策については、オペレーターが除雪作業時においてフロントプラウと車線分離標との距離間隔を視認できるように目安として1号車のフロントプラウ右側（中央分離帯側）にブラシとゴム板をアタッチメントとして設置したものである。設置状況写真を写真-3、写真-4に示す。また、設置内容の詳細については、下記の通りである。

フロントプラウと車線分離標との距離間隔を視認を確認することを目的とし、ブラシのアタッチメントを設置した。材料はオレンジ色のナイロンブラシで従来東名高速で路面清掃車（スノーパー）のサイドブラシに使用していたものである。ある程度の硬さと弾力性を有するものを使用した。ブラシの規格については、下記の3種類の設置を行った。

- ① W200×L300（オレンジ）
- ② W300×L800（オレンジ）
- ③ W300×L1,200（オレンジ）

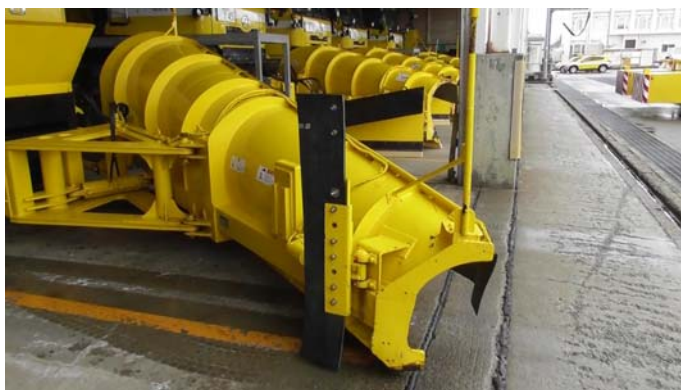
写真-4 ゴム板設置状況

フロントプラウと車線分離標との距離間隔を視認を確認することを目的とし、ゴム板の設置を行った。材料は、視認性・弾力性を考慮し、ベルコン等に使用されている耐摩耗性のゴム板を使用した。ゴム板の規格については、色別（黄色・オレンジ・黒色）、ゴム硬度別（Hs）下記の3種類の設置を行った。

- ① t15×W200×L1,200（Hs35）
- ② t15×W200×L1,200（Hs50）
- ③ t20×W200×L1,200（Hs70）

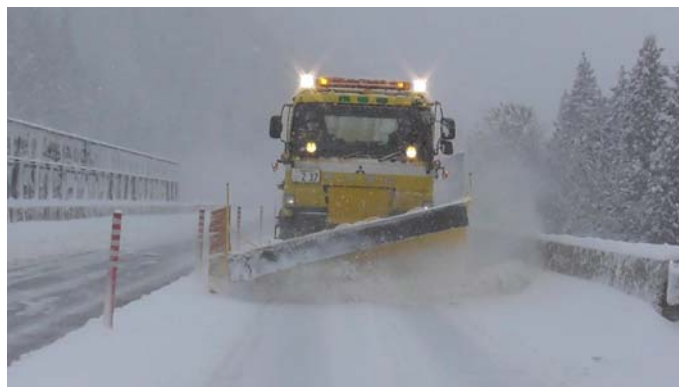
写真-5 ブラシ作業状況（前方）

ブラシ設置については、除雪時のフロントプラウと車線分離標との距離間隔の目安として作業中のプラウと車線分離標との位置関係が確認しやすい効果が得られた。今回設置を行った3種類の規格の中では、②のW300×L800mm（オレンジ）がポストコーンの高さと同じことから視認性・作業性から見てベストであると各オペレーターから意見が寄せられた。また、ブラシの毛足を100mm程度長くすれば適度の距離間隔で除雪作業を行えるとの意見も寄せられ、今後の改善点も現場の声から得ることができた。ブラシを設置した除雪作業状況を写真-5に示す。

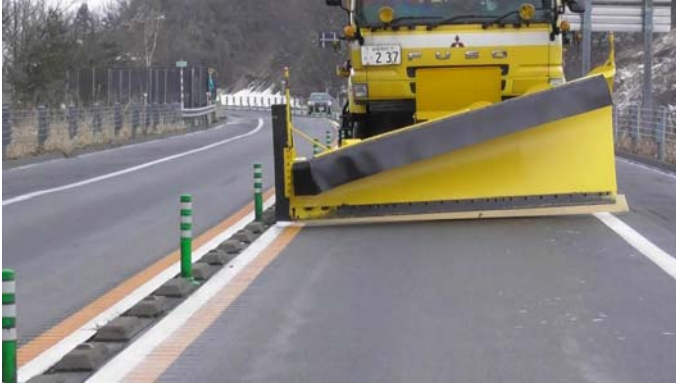
写真-6 ゴム板作業状況（前方）

ゴム板設置についても車線分離標との距離間隔の目安としての効果が見られた。今回設置を行った3種類の規格の中で①t15×W200×L1,200（Hs35）と②t15×W200×L1,200（Hs50）の規格は縁石に接触することを想定したが、縁石との接触の際に本体が自立せず装着方法と作業時の振動による耐久性に若干の問題があった。③t20×W200×

L1, 200 (Hs70)については、本体は自立したが縁石に接触した際の振動が大きく、また雪堤に接触した際に反対車線への雪の散乱が等の問題が見られた。ゴム板を設置した除雪作業状況を写真-6に示す。

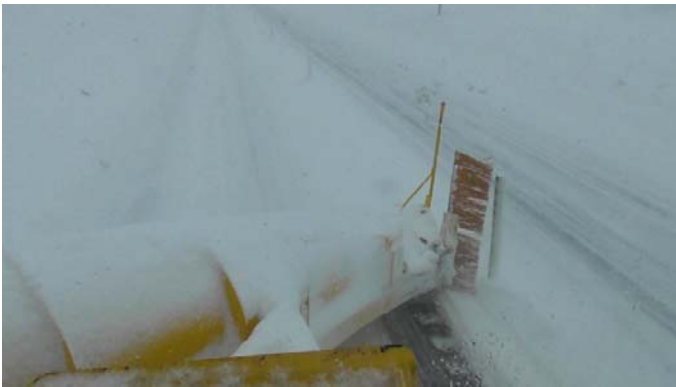
写真-7 ブラシ設置時の作業状況（運転席）

ブラシ、ゴム板を設置した時のオペレーターから見た車線分離標（ラバーポール）を写真-7、写真-8に示す。気象状況によって見え方に違いはあるがどちらのアタッチメントも降雪時に目視で確認できることが確認され、視認性に問題はないことがわかった。

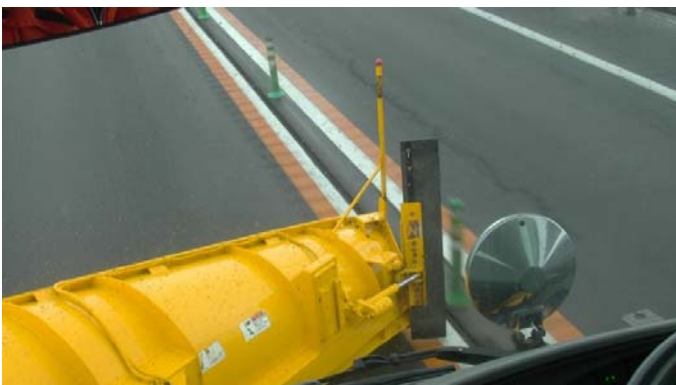
写真-8 ゴム板設置時の作業状況（運転席）
