阿賀野川水系阿賀川 河川維持管理計画

平成 25 年 2 月

北陸地方整備局

阿賀川河川事務所

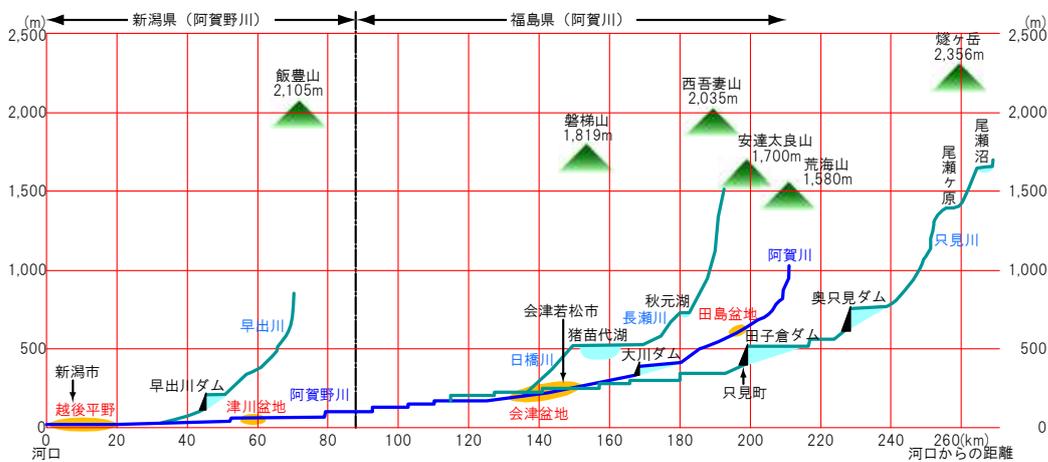
図-2.2 阿賀野川・阿賀川縦断面

阿賀川および阿賀野川は、その源を栃木・福島県境の荒海山（標高 $1,580\text{m}$ ）に発し、福島県内において、檜沢川、鶴沼川等の支川を合わせ、山間部を北流して会津盆地に入る。さらに、猪苗代湖から流下する日橋川等の支川を合わせ、山科において再び山間部に入り、只見川等の支川を合わせて渓谷を西流し新潟県に入り、五泉市馬下地先で新潟平野に出て新潟市松浜において日本海に注いでいる。

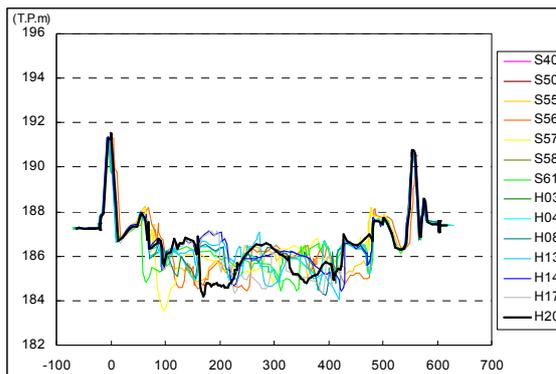
図-3.1 阿賀川 16.0km 横断面図

阿賀川は、宮古上流区間は急流（1/300）で乱流する区間のため川幅を広く確保し低水路を固定せず、河床の摩擦抵抗で暴れる洪水流のエネルギーを吸収し堤防を守ってきた。この区間は水衝部も多いため侵食、洗掘による被害が多く、その対応が必要な区間である。一方、宮古下流はいくらか緩流（1/600～900）となり、川幅を狭め堤防高を高くし水深を大きくして河道断面全体で洪水流を流す河道計画である。堤防の基盤からの漏水が多くみられるため、これらの特性を踏まえ維持管理を行う必要がある。

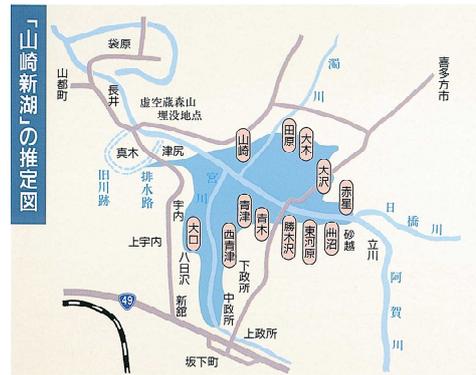
図-3.2 山崎新湖の推定図

同地区においては、慶長 16 年（1611 年）会津慶長地震により地すべりが発生し、河道が閉塞され、現在の「山崎」地区から阿賀川本川は「立川」地区付近、旧宮川は「和泉川原」地区に山崎新湖が出現したことから、法面の崩壊や地すべりによる河道閉塞のおそれにも注意が必要である。

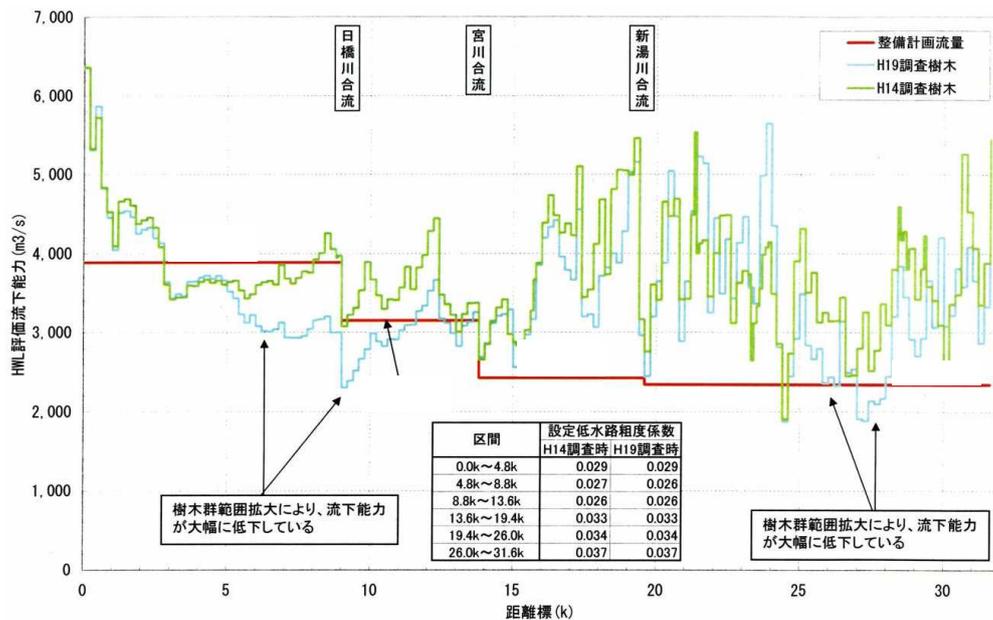
図-3.3 阿賀川現況河道（平成 17 年測量）流下能力比較図

樹木群の流下能力に対する影響は下図に示すように H14 年時点より H19 年時点が大きくなっている。これら樹木群を適切に管理する必要がある。

図- 阿賀川現況河道(平成 17 年測量)流下能力比較図
(平成 14 年調査⇔平成 19 年調査)

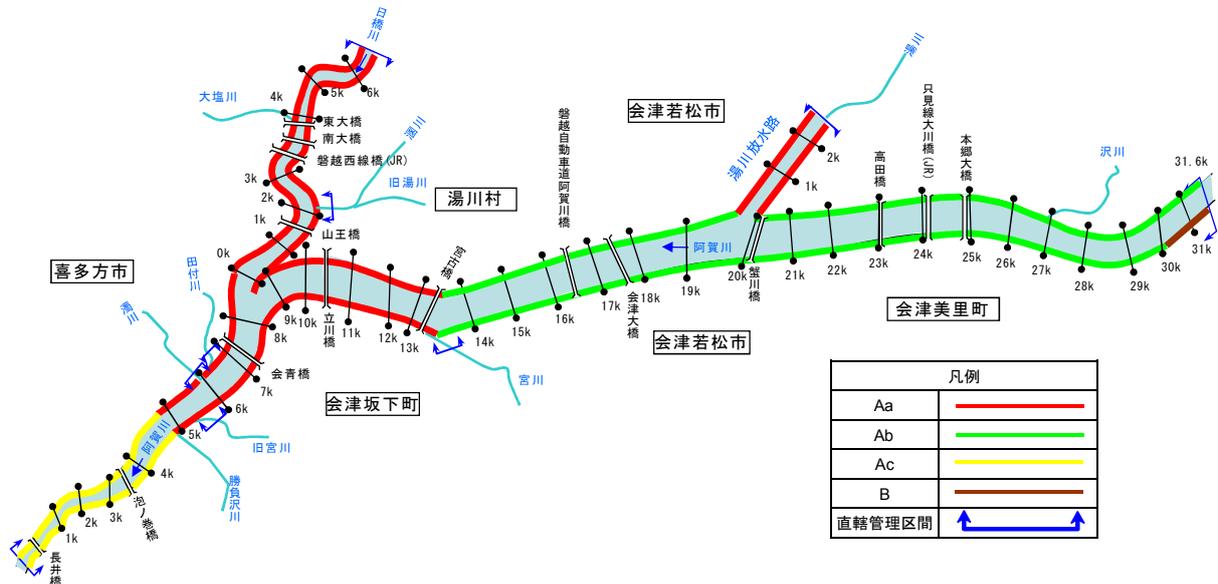
図-4.1 区間区分

重要区間：A・・・はん濫域に多くの人口、資産を有し、堤防によって背後地を守るべき区間
 ※背後地に人口・資産をあまり有していないが、その上下流区間の背後地に悪影響を及ぼす区間も含む
 通常区間：B・・・上記以外の区間

a：流下能力の確保を優先して維持管理が必要な区間が必要な区間
 b：急流河川の特徴を考慮する必要がある区間
 c：上記以外の区間

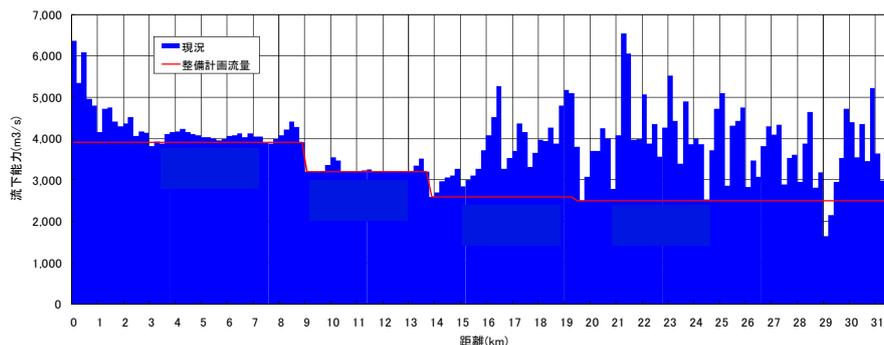
図-5.1 現況流下能力図 (H. W. L 評価)

ここで確保（維持）すべき流下能力とは、上下流バランスを考慮した一連区間の流下能力のことをいい、最新の測量結果（定期、出水後、工事実施後）を基に、流下能力の算定を行い、所要の河道流下断面を確保する。

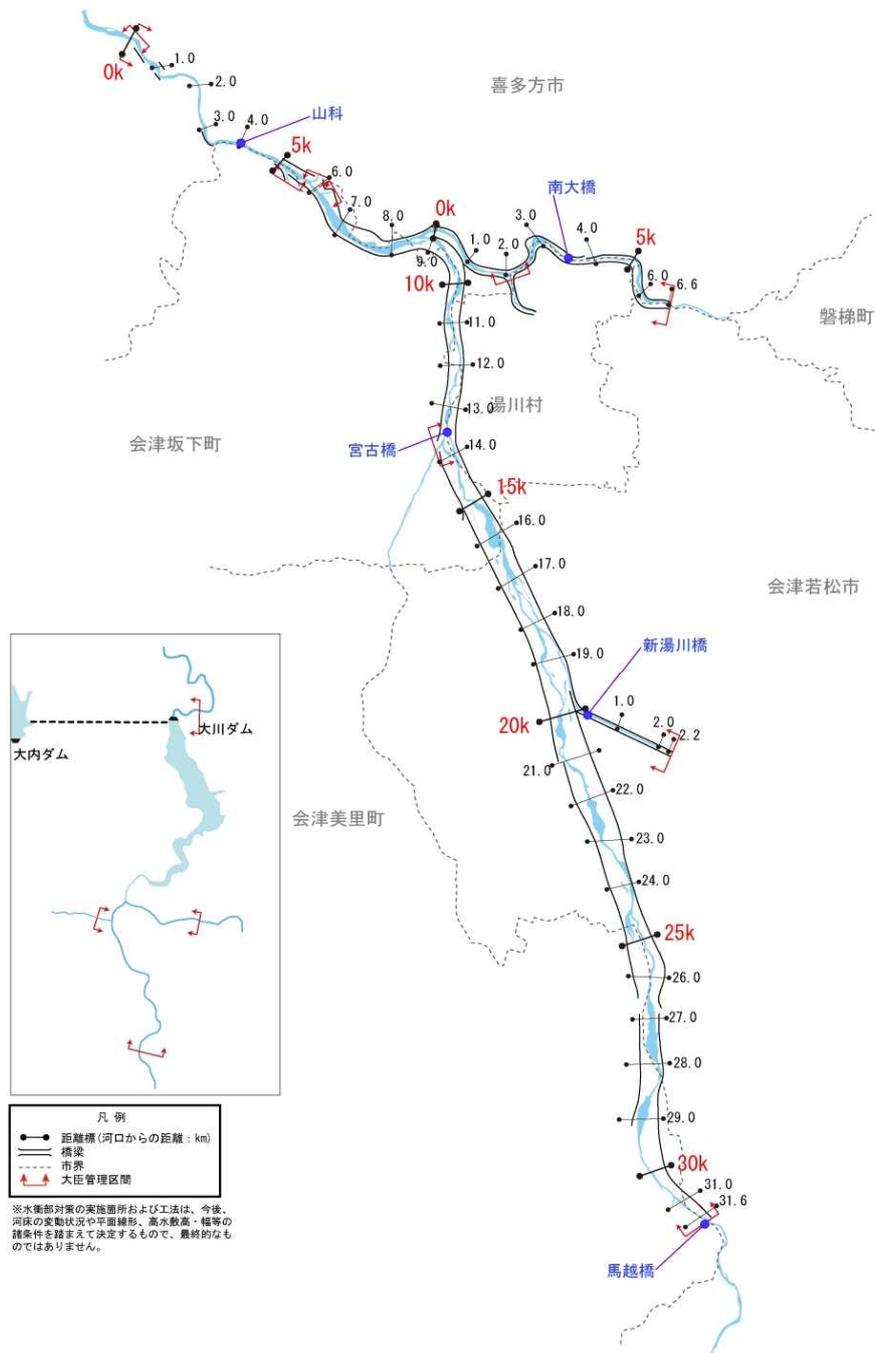
図-6.1 水質観測所

河川名	地点名	環境基準		距離	備考
		地点	類型		
阿賀川	山科	一般地点	A	132.6 km	
	宮古橋	環境基準点	A	141.0 km	自動水質監視装置
	馬越橋	一般地点	A	160.2 km	
日橋川	南大橋	環境基準点	A	139.8 km	
湯川	新湯川橋	環境基準点	B	147.8 km	自動水質監視装置

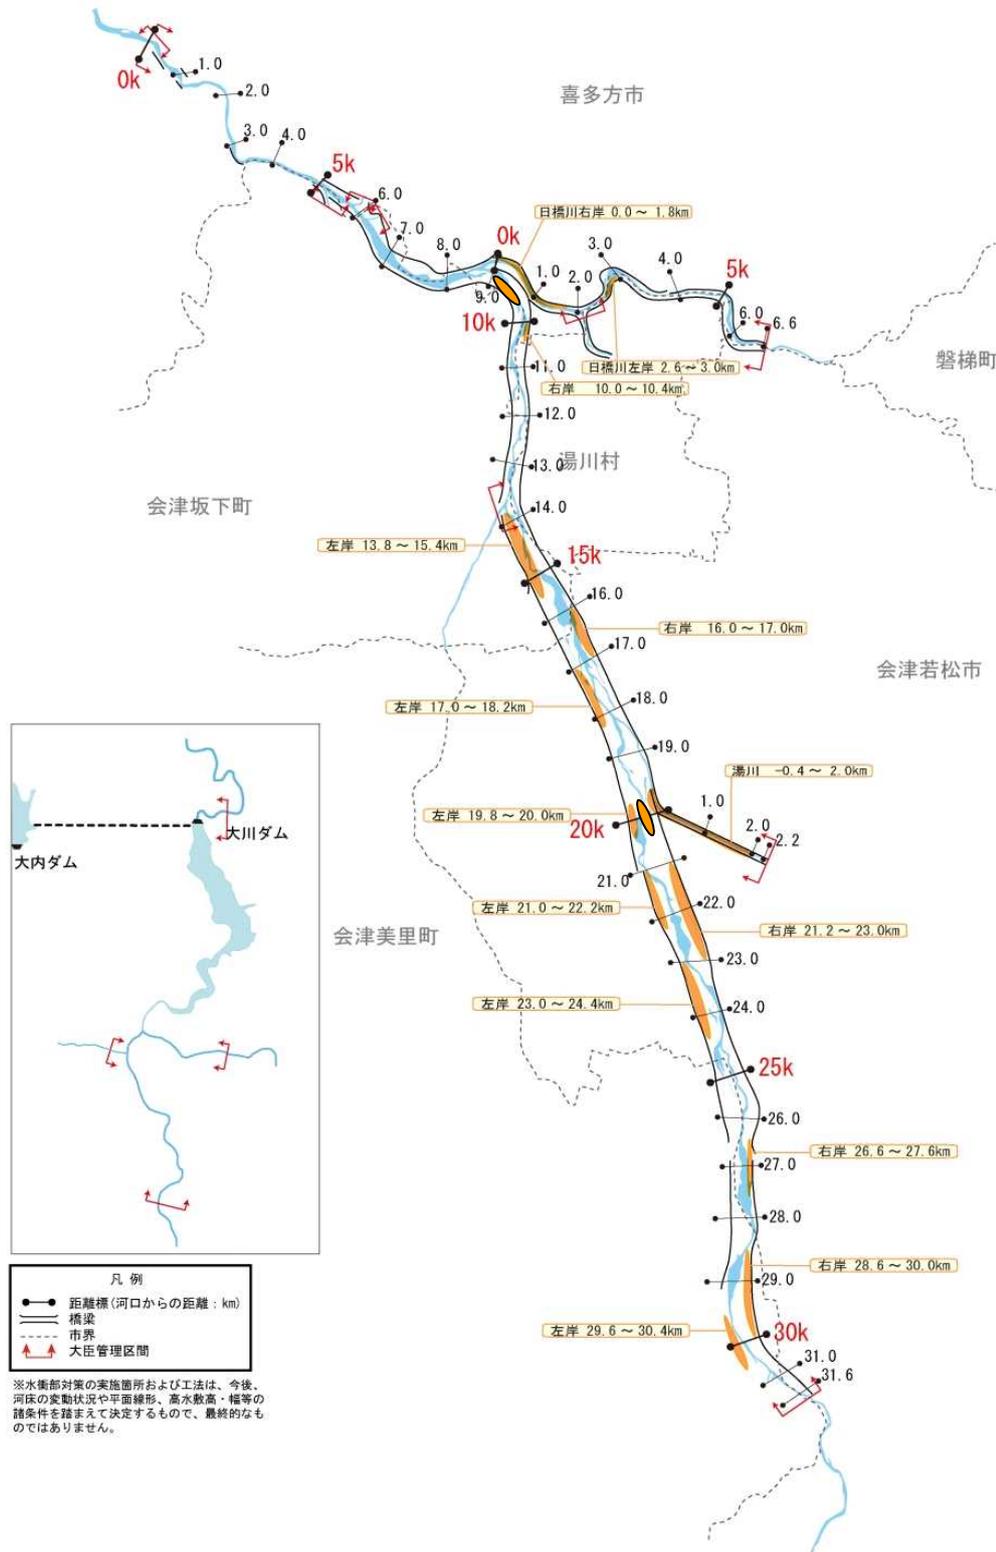
図-6.2 河道内樹木調査注意箇所

番号	河川名	左右岸	地点名	距離標(km)	備考
1	阿賀川	左	立川	8.8~9.3	日橋川合流点上流
2		右	遠田	10.0~10.4	立川橋下流
3		左	東原	13.8~15.4	宮川合流点上流
4		右	北四合	16.0~17.0	阿賀川橋(高速)上下流
5		左	真宮	17.0~18.2	会津大橋上下流
6		左	蟹川	19.8~20.2	蟹川橋上下流
7		左	二日町	21.0~22.2	高田橋下流
8		右	南四合	21.2~23.0	高田橋下流
9		左	上米塚	23.0~24.4	高田橋~大川橋梁(JR)上流
10		右	沢川向	26.6~27.6	沢川合流点上流
11		右	下雨屋	28.6~30.0	
12		左	穂馬	29.6~30.4	
13	日橋川	右	遠田	0.0~1.8	山王橋下流
14		左	浜崎	2.6~3.0	日橋川緑地对岸
15	湯川			-0.4~2.0	可動堰(仮称)下流

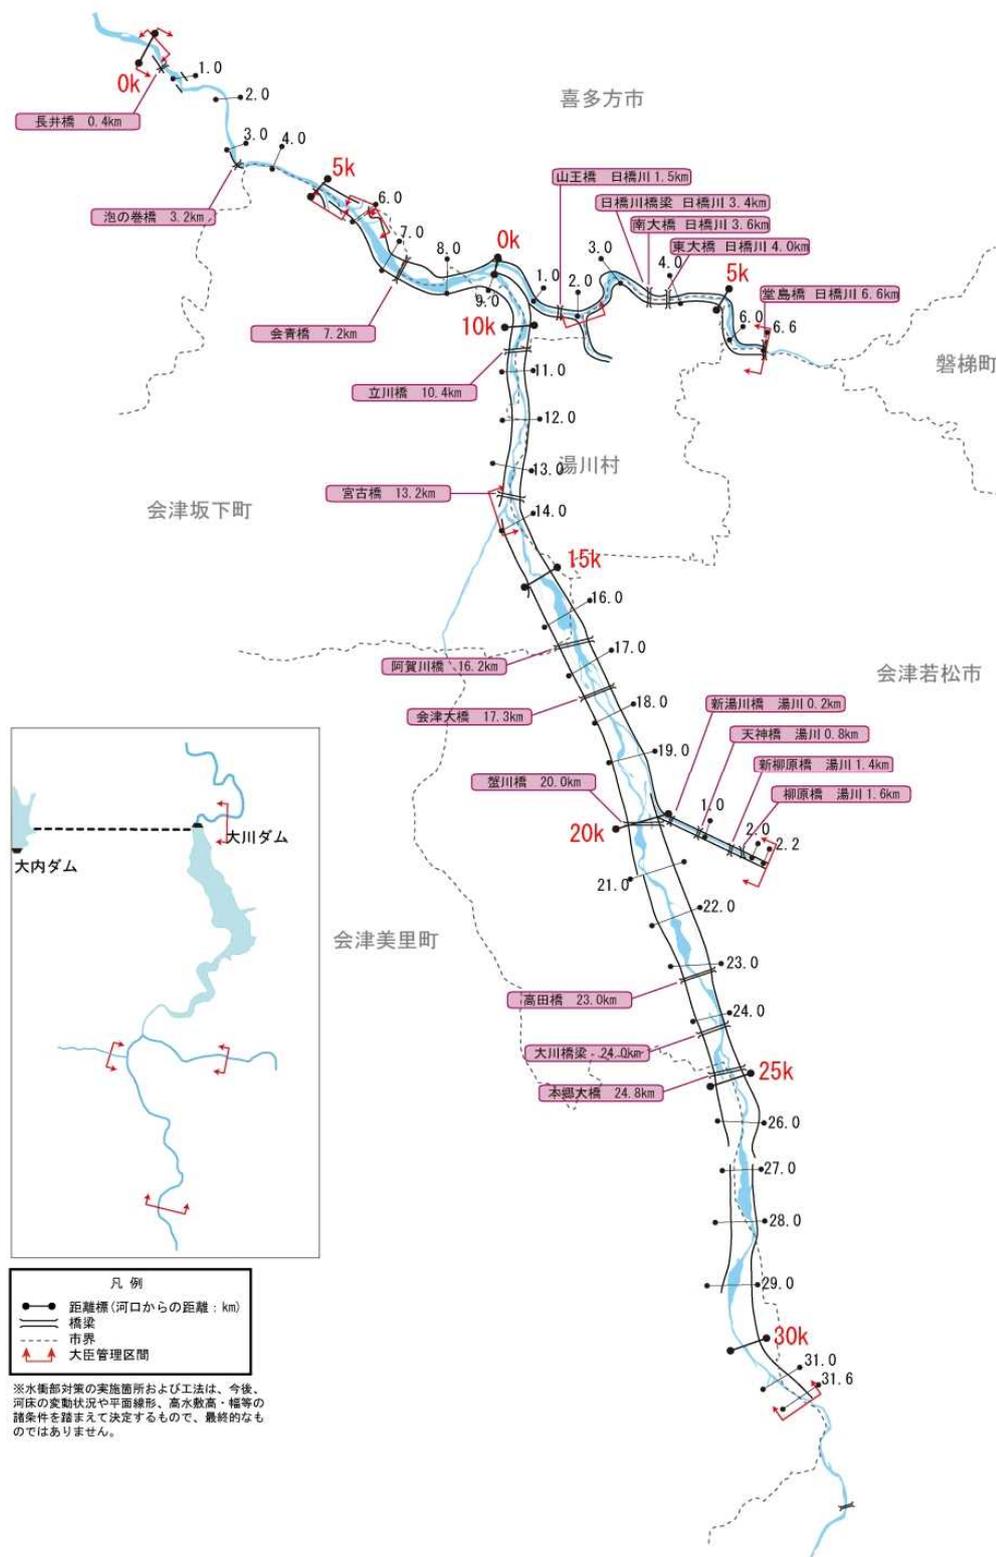
図-6.4 許可工作物点検対象 (橋梁)

番号	河川名	施設名	位置(距離標)	備 考
1	阿賀川	長井橋	0.4 km	会津坂下町
2		泡の巻橋	3.2 km	福島県
3		会青橋	7.2 km	〃
4		立川橋	10.4 km	〃
5		宮古橋	13.2 km	国土交通省
6		阿賀川橋	16.2 km	JH
7		会津大橋	17.3 km	会津若松市
8		蟹川橋	20.0 km	福島県(歩道橋含む)
9		高田橋	23.0 km	〃
10		大川橋梁	24.0 km	JR
11		本郷大橋	24.8 km	福島県
12	日橋川	山王橋	1.5 km	〃
13		日橋川橋梁	3.4 km	JR
14	日橋川	南大橋	3.6 km	福島県
15		東大橋	4.0 km	福島県
16		堂島橋	6.6 km	〃
17	湯 川	新湯川橋	0.2 km	福島県
18		天神橋	0.8 km	会津若松市
19		新柳原橋	1.4 km	〃
20		柳原橋	1.6 km	福島県

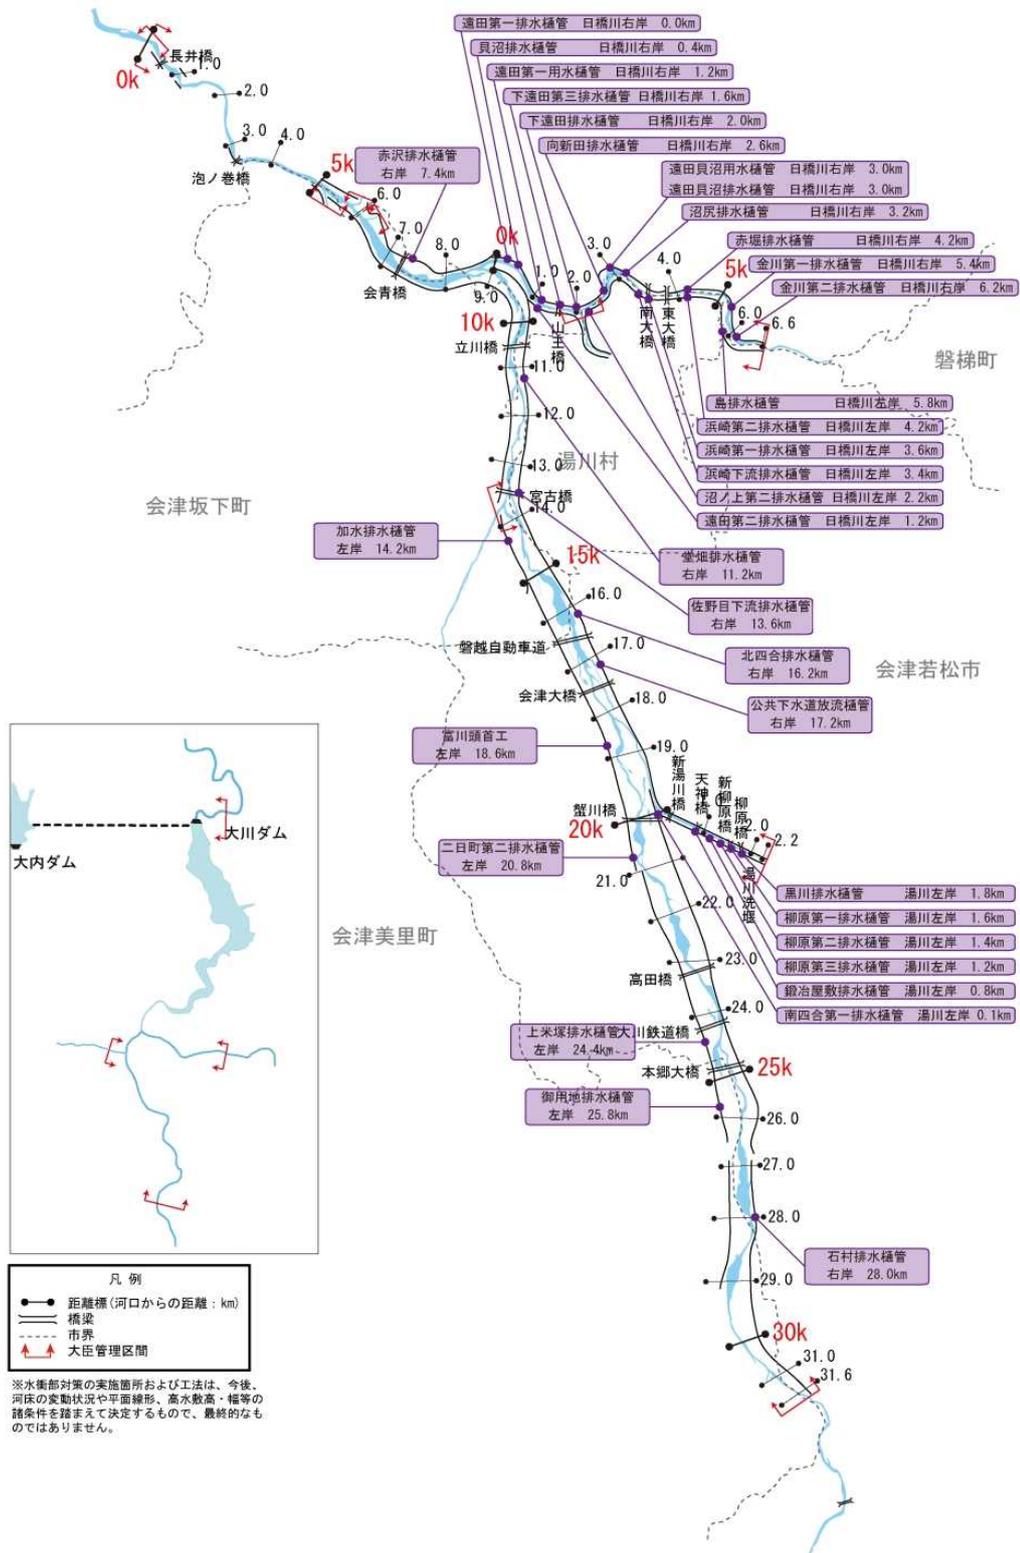
図-6.5 許可工作物点検対象（樋管及び頭首工）

番号	河川名	施設名	左右岸	位置(距離標)	備考
1	阿賀川	加水排水樋管	左	14.2 km	阿賀川
2		富川頭首工	左	18.6 km	農林水産省
3		二日町第二排水樋管	左	20.8 km	会津大川
4		上米塚排水樋管	左	24.4 km	会津美里町
5		御用地排水樋管	左	25.8 km	会津大川
6		赤沢排水樋管	右	7.4 km	喜多方市
7		堂畑排水樋管	右	11.2 km	会津中央
8		佐野目下流排水樋管	右	13.6 km	〃
9		北四合排水樋管	右	16.2 km	〃
10		公共下水道放流樋管	右	17.2 km	会津若松市
11		石村排水樋管	右	28.0 km	会津中央
12	日橋川	遠田第二排水樋管	左	1.2 km	塩川西部
13		沼ノ上第二排水樋管	左	2.2 km	高瀬堰
14		浜崎下流排水樋管	左	3.4 km	〃
15		浜崎第一排水樋管	左	3.6 km	〃
16		浜崎第二排水樋管	左	4.2 km	〃
17		島排水樋管	左	5.8 km	福島県
18		遠田第一排水樋管	右	0.0 km	遠田貝沼
19		貝沼排水樋管	右	0.4 km	喜多方市
20		遠田第一用水樋管	右	1.2 km	遠田貝沼
21		下遠田第三排水樋管	右	1.6 km	〃
22		下遠田排水樋管	右	2.0 km	喜多方市
23		向新田排水樋管	右	2.6 km	〃
24		遠田貝沼用水樋管	右	3.0 km	遠田貝沼
25		遠田貝沼排水樋管	右	3.0 km	喜多方市
26		沼尻排水樋管	右	3.2 km	〃
27		赤堀排水樋管	右	4.2 km	駒形
28		金川第一排水樋管	右	5.4 km	喜多方市
29		金川第二排水樋管	右	6.2 km	喜多方市
30	湯川	南四合第一排水樋管	左	0.1 km	会津中央
31		鍛冶屋敷排水樋管	左	0.8 km	〃
32		柳原第三排水樋管	左	1.2 km	会津若松市
33		柳原第二排水樋管	左	1.4 km	会津中央
34		柳原第一排水樋管	左	1.6 km	〃
35		黒川排水樋管	左	1.8 km	〃

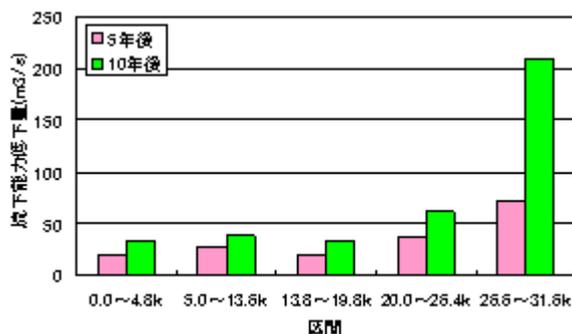
図-7.1 樹木の拡大予測による流下能力の低下量

将来的な樹木拡大を想定した流下能力における低下量は下図のとおりである。

13.6km から下流では樹木群の拡大による流下能力への影響は小さいが、現状で流下能力が整備計画流量程度となっている。一方、20km より上流側では、現状では流下能力に余裕があるが、樹木群の繁茂により、将来的に流下能力が50～200m³/s程度低下するおそれがある。

- 4.8k～13.6k 区間は樹木が流下能力不足の主要因であることから、原則として全面的に伐採する。ただし、急拡大・急縮等による死水域内に繁茂し、有効河積を阻害していない樹木については伐採の対象外とする。
- 13.6k～26.0k 区間では流下能力不足は顕著でなく、点在する水衝部において堤防際に位置するみ筋の流速を下げることで、及びみお筋に集中する流れを分散することが目的であることから、樹木の伐採は、流下能力不足箇所及び水衝部対岸側の高水敷上とし、鳥類・昆虫類などの多種多様な生物の生息環境を保全するため、伐採は全域とせず部分的とし、オオヨシキリなどの鳥類飛来場所の確保に配慮する。
- 20.6k～31.6k 区間は、樹木群が最も繁茂している区間であり、今後、樹木の拡大により流下能力が減少するおそれがあるため、樹木拡大の監視を行い、必要に応じて伐採を行う。
- 樹木伐採を行う際には、環境アドバイザーの指導・助言などを踏まえた「阿賀川方式」を活用していく。

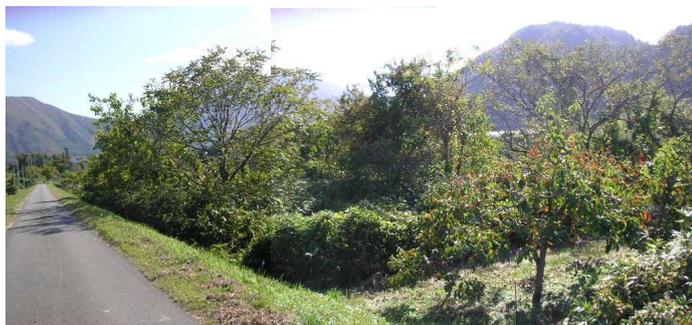
写真-7.1 樹木繁茂による視界障害 (28.0k 付近)

視界障害が発生すると、ゴミの不法投棄を助長するおそれがあり、近年では不法投棄件数が 90 件/年程度となっている。さらに、適切な維持管理が困難となり、護岸の損傷等の施設の変状を早期に発見できないおそれもある。

このため、河川巡視・CCTV の視界障害となっている樹木群は適切に伐採を行う。

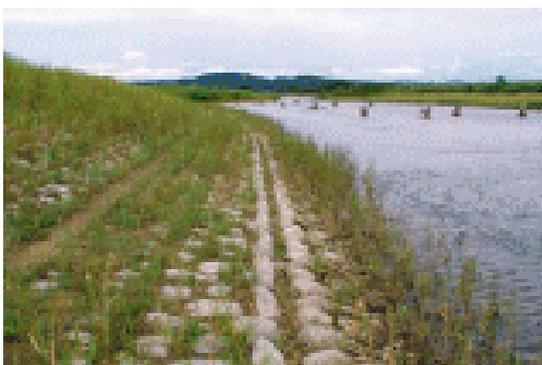
ポーラスコンクリート：護岸ブロック間にすきまがあり、その隙間から植物が自生し、小動物等の繁殖場を提供

写真-7.3 環境に配慮した工法

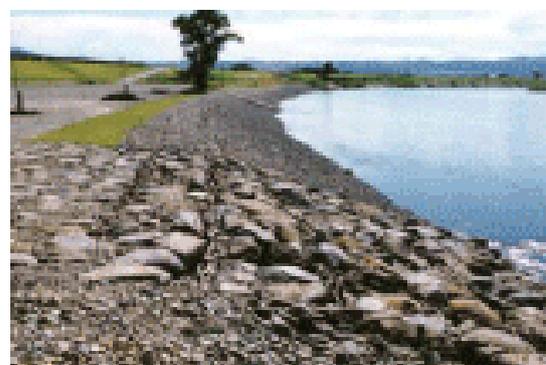
玉石粗朶工：木と石で作られた護岸。粗朶（細長い落葉樹の枝）を編み、マット状にして河岸を覆い、この上に玉石を詰めたもの。天然素材を利用した伝統的な工法

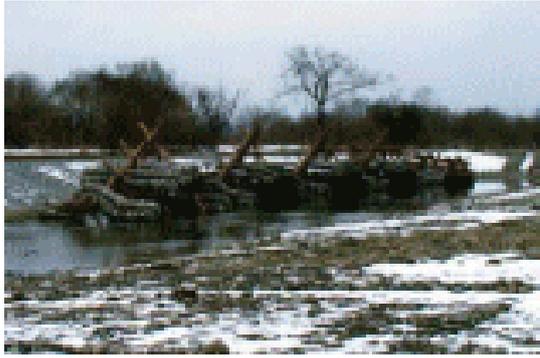
中聖牛：木と石で作られた聖牛。洪水の流れを受け止め、河岸等を防護。天然素材を利用した伝統的な工法

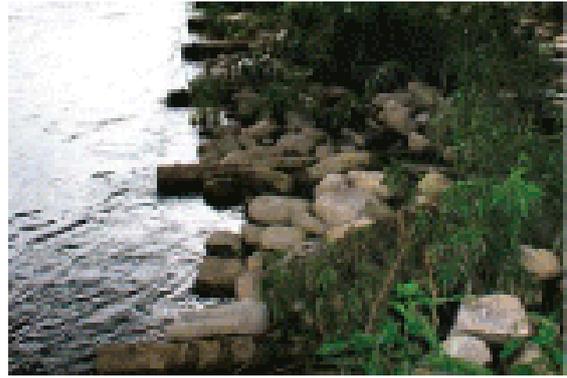
木工沈床：魚類の産卵場所及び出水時の逃げ場等を確保するため、護岸の根固工に木工沈床を広く採用

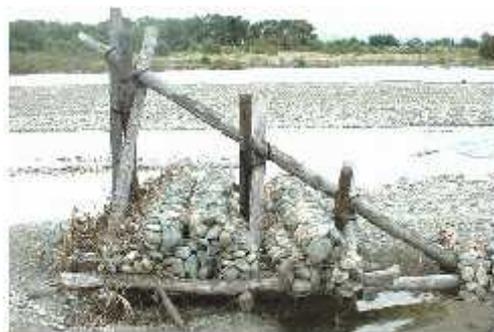
写真-7.5 木と石でつくられた聖牛（南四合地区）

- ・ 老朽化対策：木枠の補修及び蛇籠の補修・充填

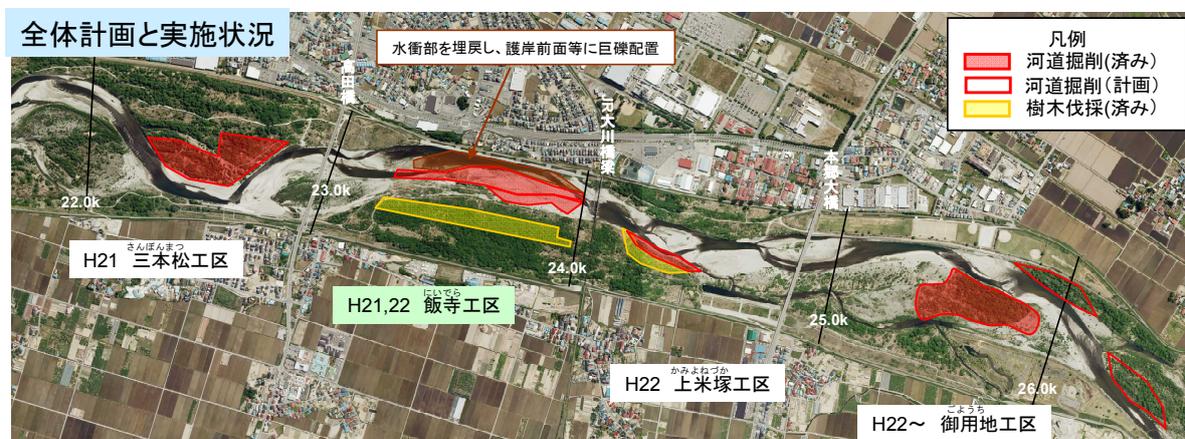
図-7.2 自然再生事業概要

昭和 40 年代まで阿賀川中上流部の河川環境の特徴であった「礫河原」の再生を目的とし、樹林化の著しい区間において樹木伐採や高水敷の切り下げによる出水時の攪乱を図り、自然環境の再生を目指すため、平成 21 年度から「自然再生事業」を実施している。

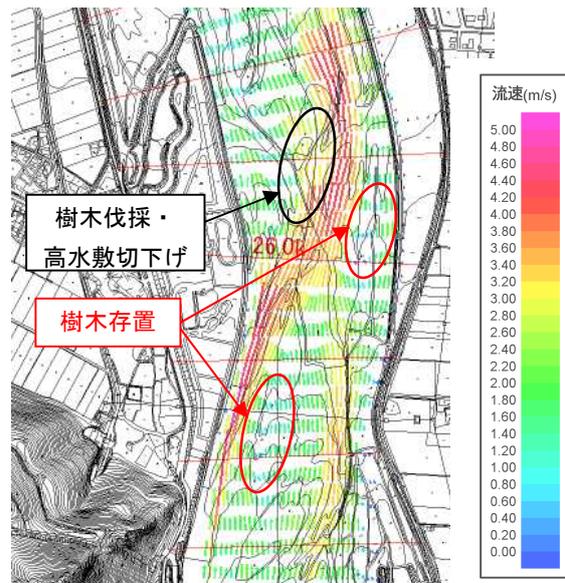
図-7.3 自然再生事業区間における流速ベクトル図

右図は自然再生事業区間を対象に、洪水時における平面二次元河床変動計算結果（流速ベクトル図）である。樹木伐採・高水敷切下げにより、樹木存置箇所相比于して流速が大きくなっており、洪水時における偏流が解消されていると考えられる。

このように、平面二次元河床変動計算から自然再生事業による効果の検証を行い、今後事業が必要と考えられる箇所について検討を行っていく。

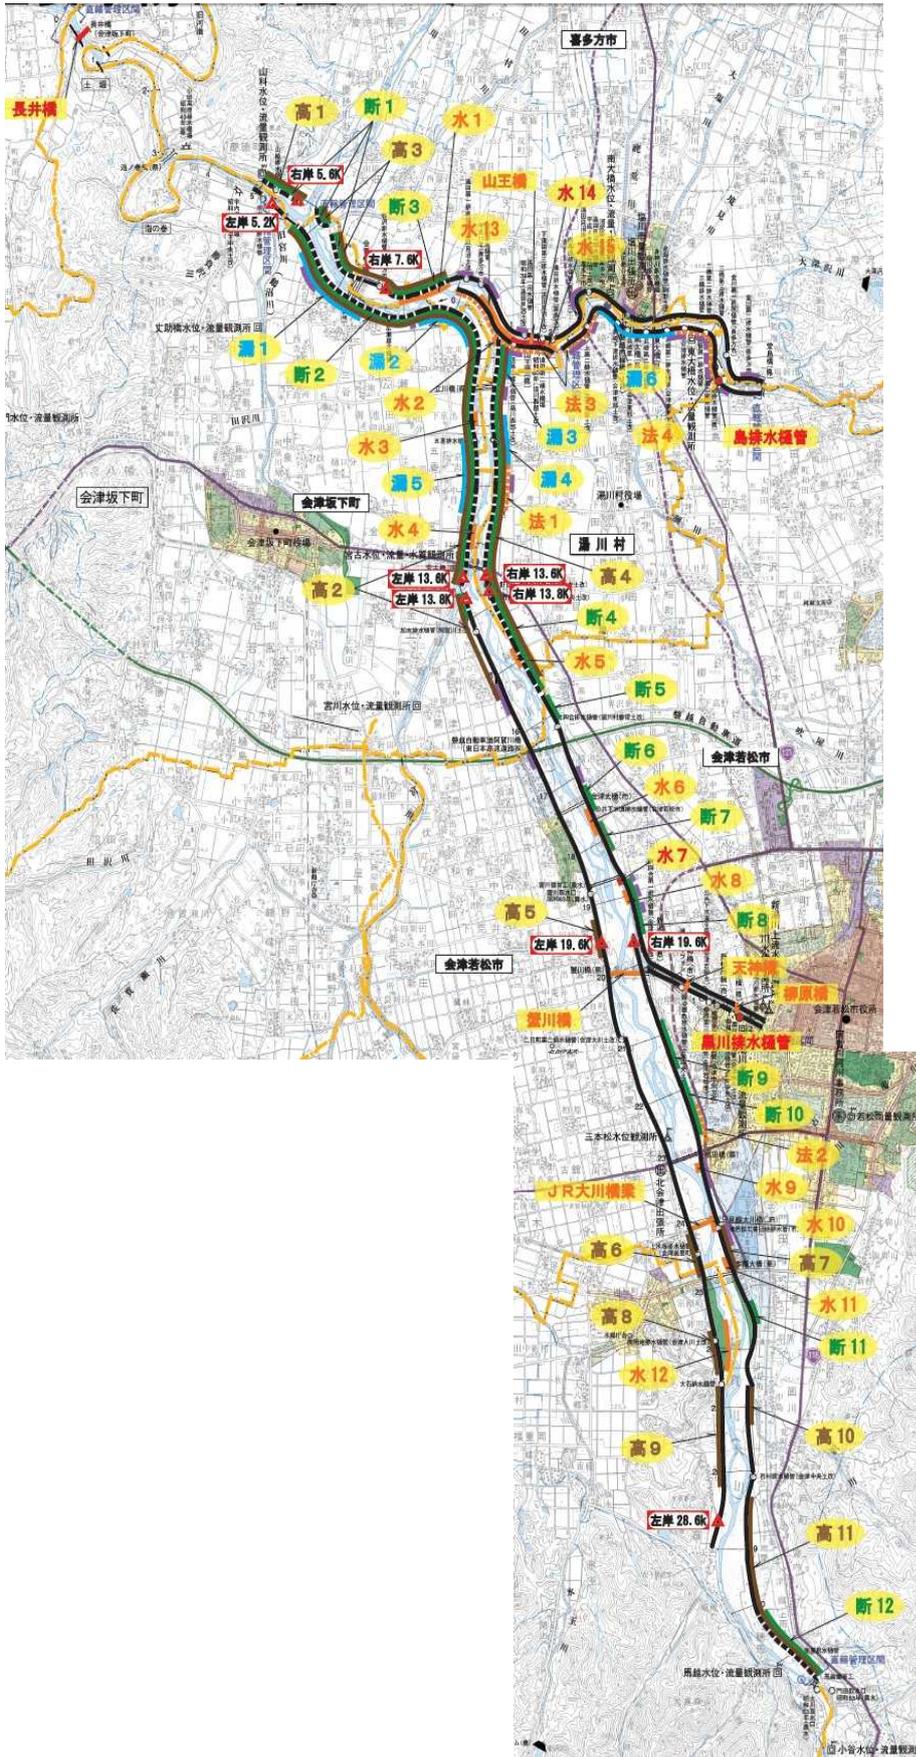
図-11.1 重要水防箇所

(8) 重要水防箇所
