# **阿賀野川水系阿賀川**

## **河川維持管理計画（案）**

**平成 30 年 12 月**

**北陸地方整備局**  
**阿賀川河川事務所**

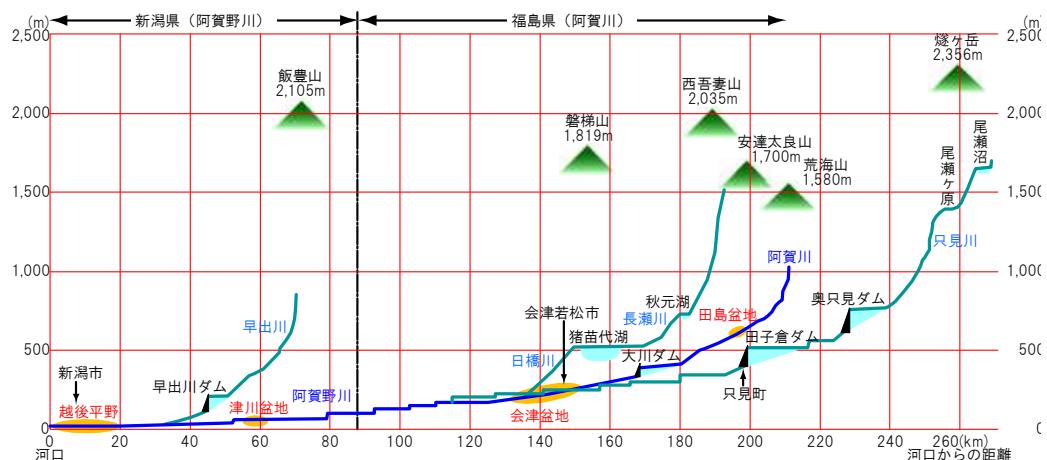
図-2.2 阿賀野川・阿賀川縦断図

阿賀川および阿賀野川は、その源を栃木・福島県境の荒海山（標高  $1,580\text{m}$ ）に発し、福島県内において、檜沢川、鶴沼川等の支川を合わせ、山間部を北流して会津盆地に入る。さらに、猪苗代湖から流下する日橋川等の支川を合わせ、喜多方市慶徳町山科地先において再び山間部に入り、只見川等の支川を合わせて渓谷を西流し新潟県に入った後、五泉市馬下地先で新潟平野に出て新潟市松浜において日本海に注いでいる。

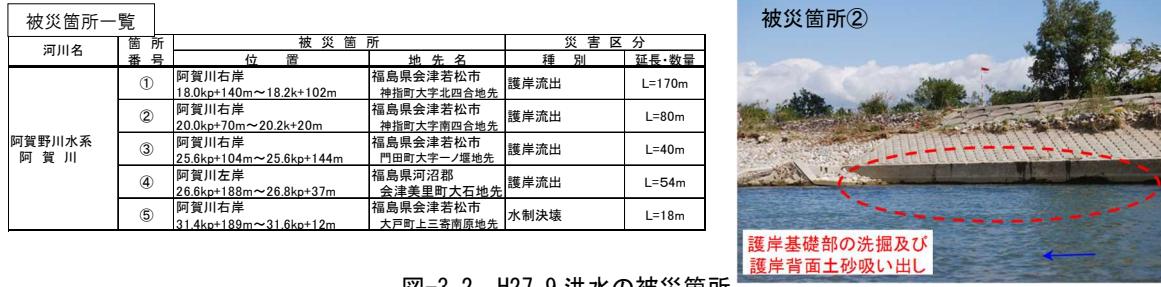
図-3.2 H27.9 洪水の被災箇所

阿賀川では、これまで、施設の被災が確認された箇所について、護岸整備、水制工等を実施している。局所洗掘が生じた断面では、洗掘後は護岸整備により、当該区間では必要高水敷幅 40m 以上を確保している。平成 27 年 9 月洪水時には、5 地区で護岸等施設が被災した。そのうち、4 地区は水衝部の局所洗掘である。

阿賀川の 23.0k より上流区間は、急勾配で掃流力が大きく、河床変動が生じやすい状況にある。また、近年の洪水等に伴い、河床が低下傾向である。平成 27 年 9 月洪水時には、馬越頭首工直下流で護床ブロックの流出、局所洗掘が生じている。

最深河床高をみると、日橋川合流点から 23.0k 区間は、砂州の変遷に伴う水衝部の発生により局所洗掘が生じている。5.0k から日橋川合流点までの区間は、砂州の変遷に伴う水衝部の発生、狭窄部掘削等の影響で洗掘が生じている。

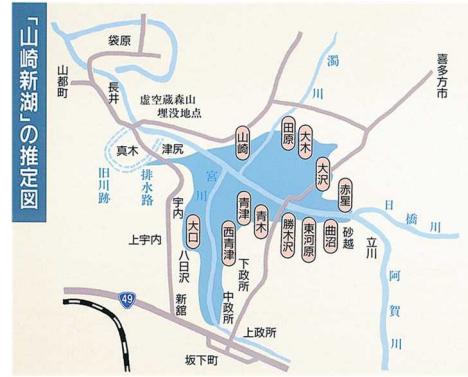
図-3.3 山崎新湖の推定図

同地区においては、慶長 16 年（1611 年）会津慶長地震により地すべりが発生し、河道が閉塞され、現在の「山崎」地区から阿賀川本川は「立川」地区付近、旧宮川は「和泉川原」地区に山崎新湖が出現したことから、法面の崩壊や地すべりによる河道閉塞のおそれも注意が必要である。

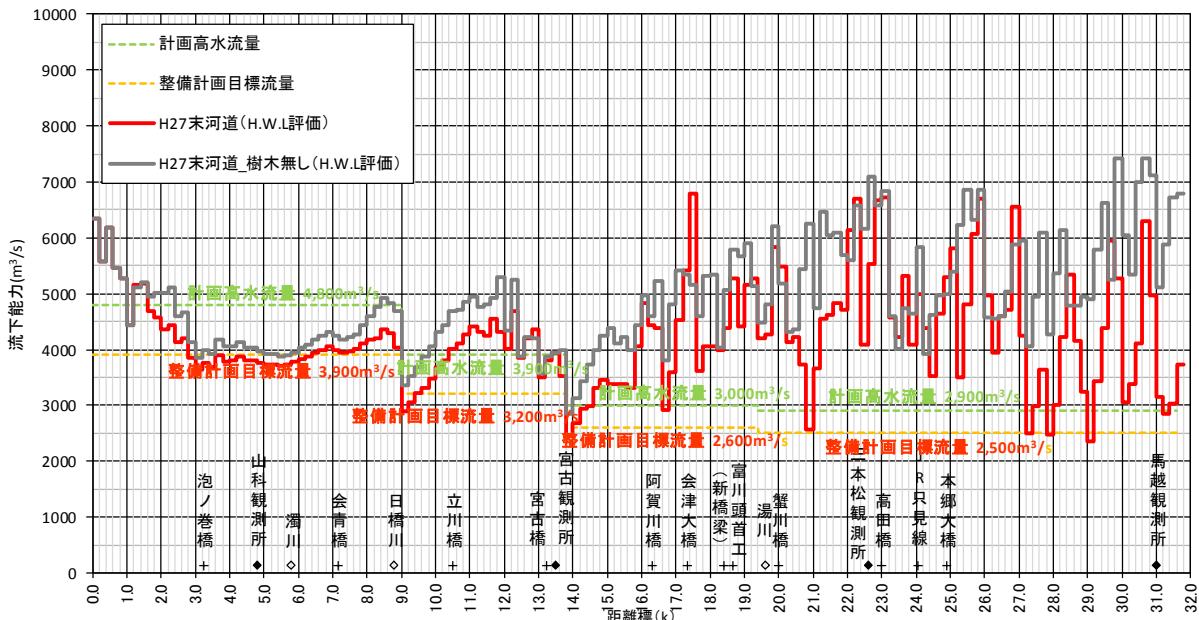
図-3.4 阿賀川現況河道（平成 27 末河道条件）樹木有無の流下能力比較図

平成 27 年河道条件における流下能力を下図に示す。これより、3k~6k 付近、9k 付近、14k 付近、27k 付近、29k 付近で流下能力が整備計画流量を下回っている。一方、樹木群を伐採すると流下能力は概ね整備計画を達成することを考慮すると、樹木群による影響は大きい。樹木群の洪水時の水位への影響を考慮したうえで、これらの樹木群を適切に管理する必要がある。

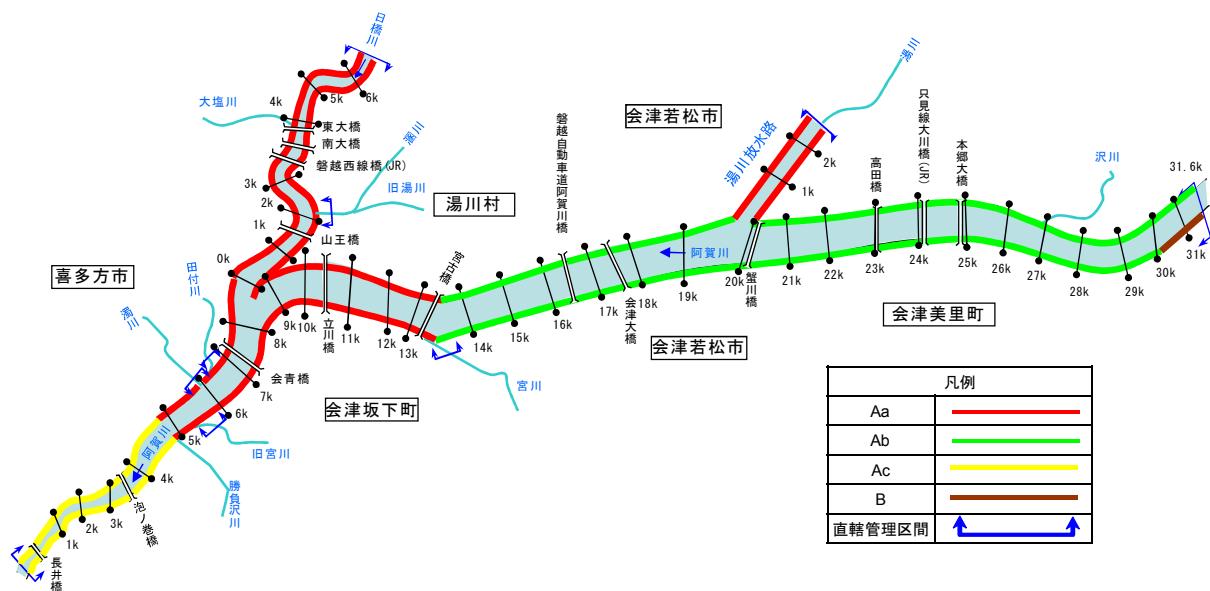
図-4.1 区間区分

b：急流河川の特性を考慮する必要のある区間

c：上記以外の区間

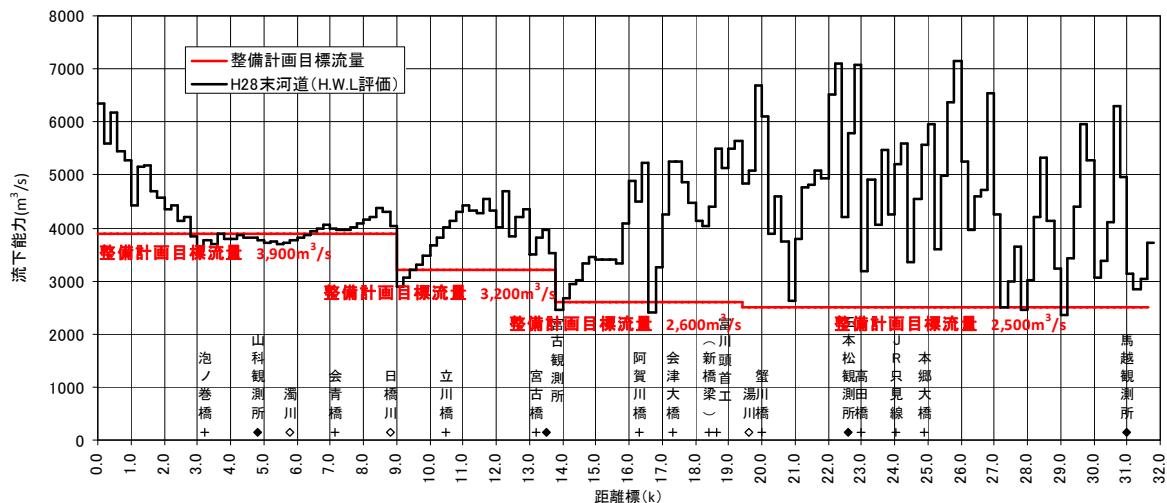
図-5.1 現況流下能力図 (H. W. L 評価)

ここで確保（維持）すべき流下能力とは、上下流バランスを考慮した一連区間の流下能力のことをいい、最新の測量結果（定期、出水後、工事実施後）を基に、流下能力の算定を行い、所要の河道流下断面を確保する。

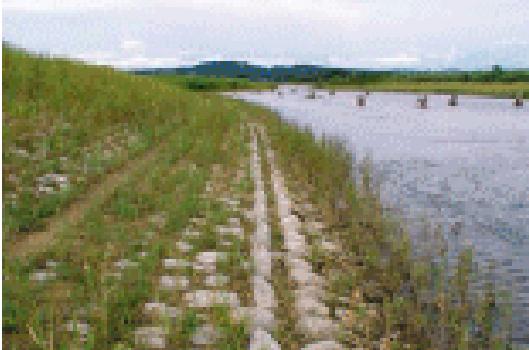
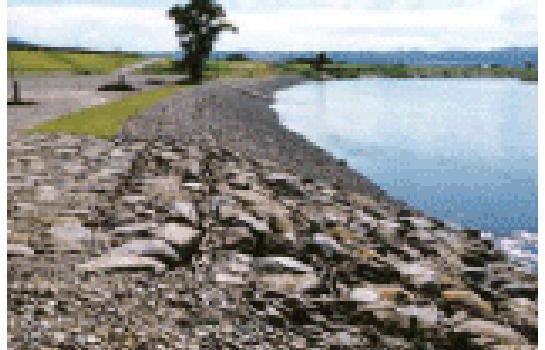
写真-5.1 環境に配慮した工法

阿賀川では、多様性に富んだ生物の生息環境を創出するため、ポーラスコンクリートや伝統工法による護岸等（玉石粗朶工、中聖牛、木工沈床）も使用されている。伝統工法による護岸等については、老朽化により所要の機能が維持できなくなった場合に、粗朶工の補修及び玉石の充填、木枠の補修及び蛇籠の補修・充填等を行う。

<p>ポーラスコンクリート：護岸ブロック間にすきまがあり、その隙間から植物が自生し、小動物等の繁殖場を提供</p>	<p>玉石粗朶工：木と石で作られた護岸。粗朶（細長い落葉樹の枝）を編み、マット状にして河岸を覆い、この上に玉石を詰めたもの。天然素材を利用した伝統的な工法</p>

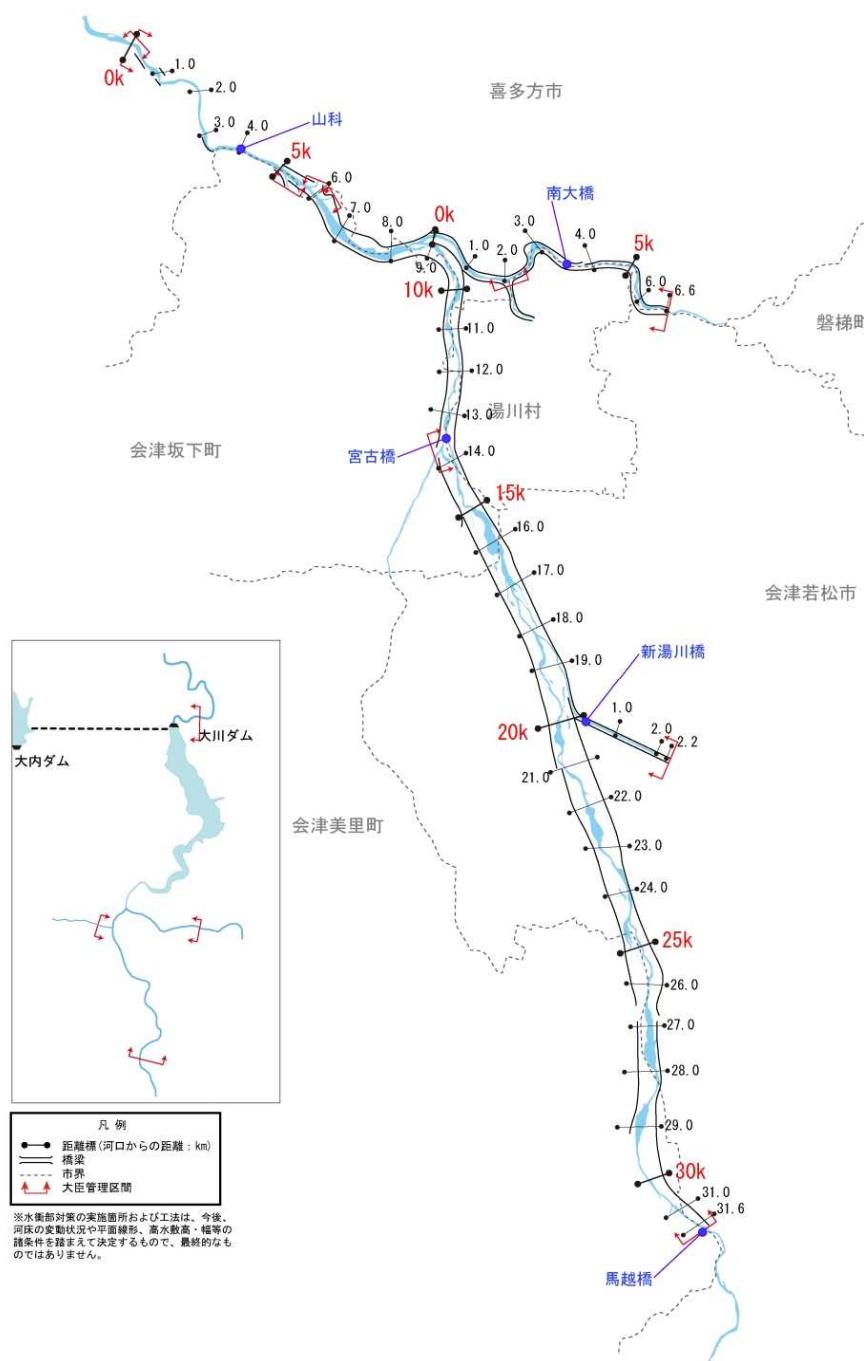
図-6.1 水質観測所

河川名	地点名	環境基準		距 離	備 考
		地 点	類型		
阿賀川	山 科	一般地点	A	132.6 km	
	宮古橋	環境基準点	A	141.0 km	自動水質監視装置
	馬越橋	一般地点	A	160.2 km	
日橋川	南大橋	環境基準点	A	139.8 km	
湯 川	新湯川橋	環境基準点	B	147.8 km	自動水質監視装置

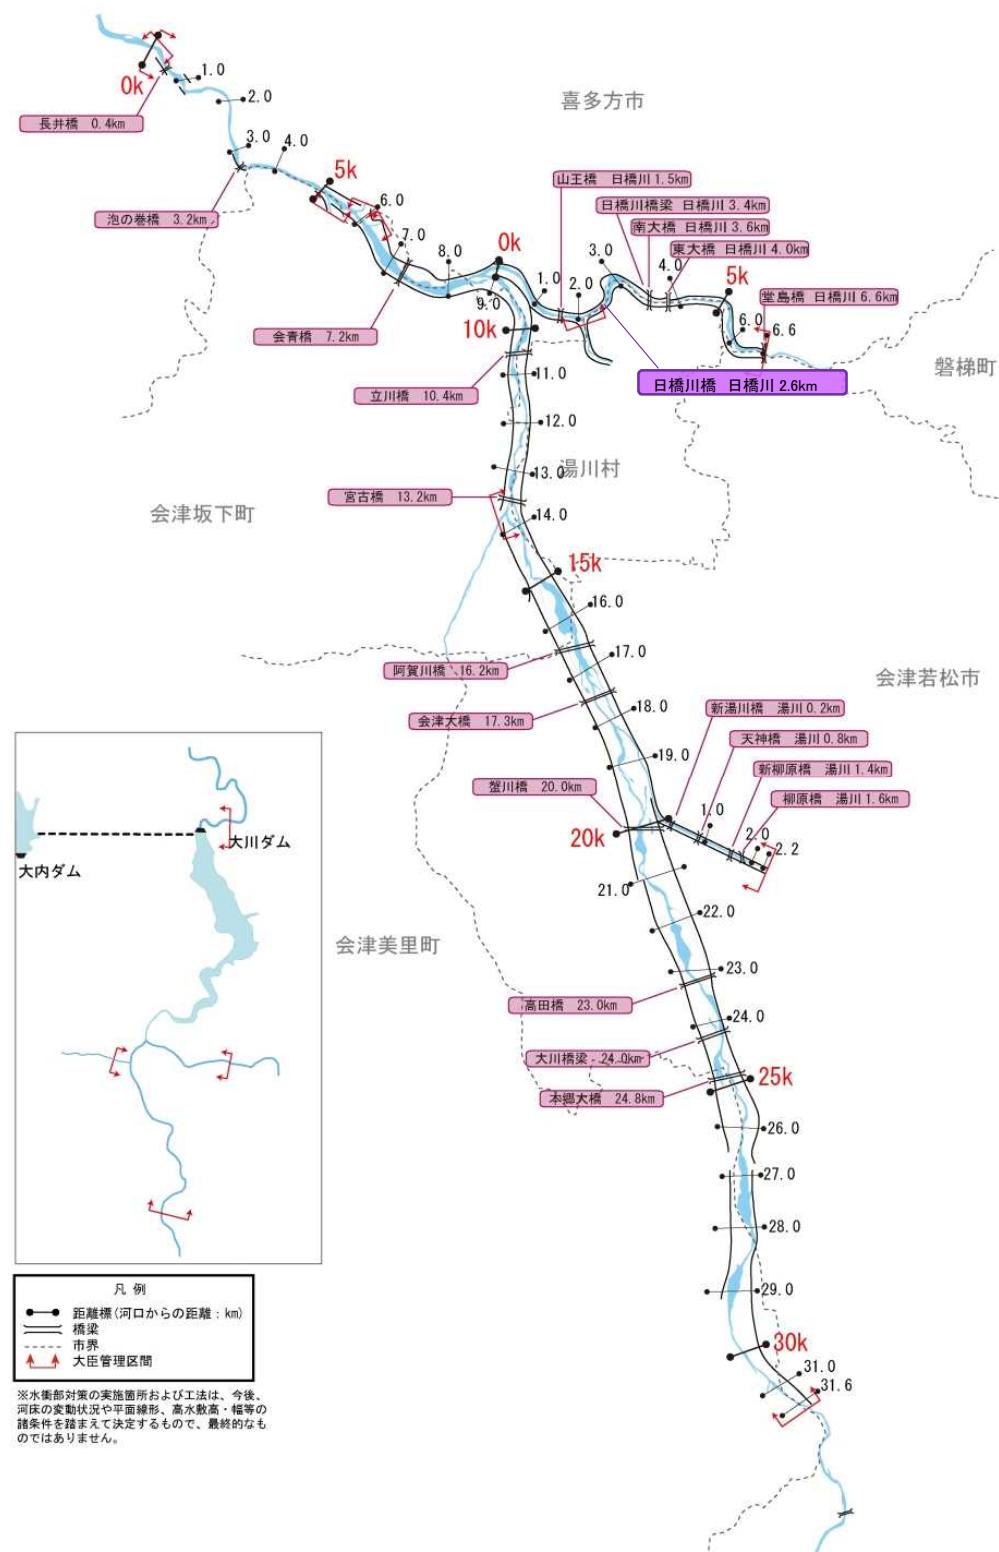
図-6.3 許可工作物点検対象（橋梁）

番号	河川名	施設名	位置(距離標)	備考
1	阿賀川	長井橋	0.4 km	会津坂下町
2		泡の巻橋	3.2 km	福島県
3		会青橋	7.2 km	"
4		立川橋	10.4 km	"
5		宮古橋	13.2 km	国土交通省
6		阿賀川橋	16.2 km	JH
7		会津大橋	17.3 km	会津若松市
8		蟹川橋	20.0 km	福島県（歩道橋含む）
9		高田橋	23.0 km	"
10		大川橋梁	24.0 km	JR
11		本郷大橋	24.8 km	福島県
12	日橋川	山王橋	1.5 km	"
13		日橋川橋	2.6 km	"
14		日橋川橋梁	3.4 km	JR
15		南大橋	3.6 km	福島県
16		東大橋	4.0 km	福島県
17		堂島橋	6.6 km	"
18	湯川	新湯川橋	0.2 km	福島県
19		天神橋	0.8 km	会津若松市
20		新柳原橋	1.4 km	"
21		柳原橋	1.6 km	福島県

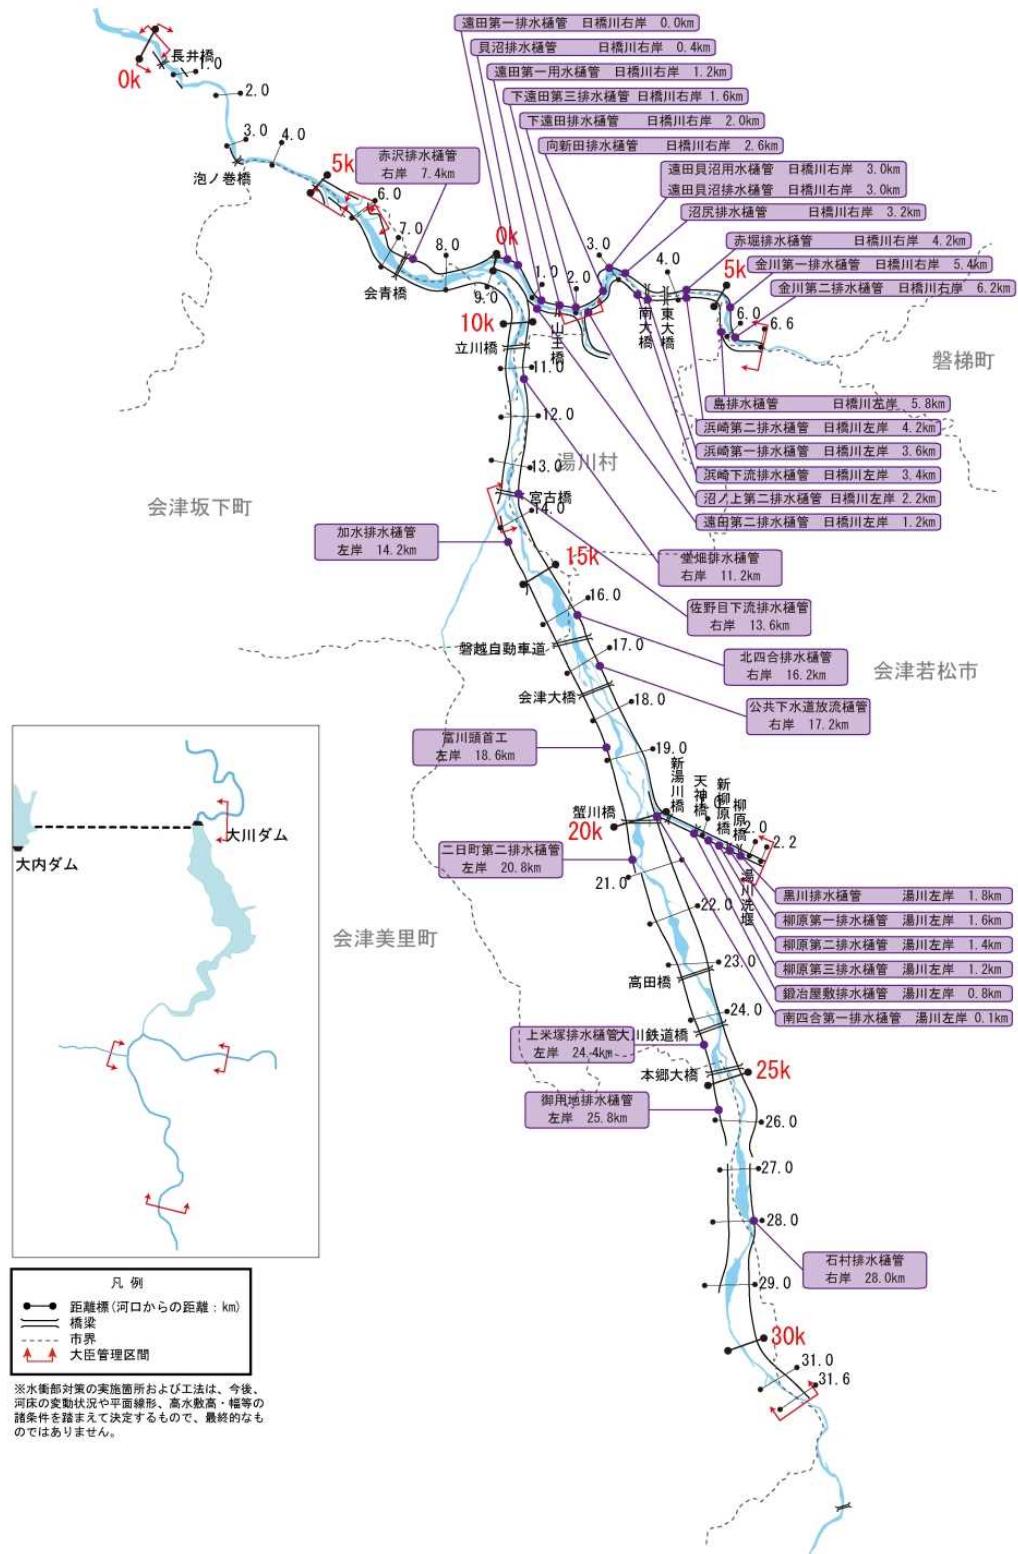
表-6.18 許可工作物点検対象（樋管及び頭首工）

番号	河川名	施設名	左右岸	位置(距離標)	備考
1	阿賀川	加水排水樋管	左	14.2 km	阿賀川
2		富川頭首工	左	18.6 km	農林水産省
3		二日町第二排水樋管	左	20.8 km	会津大川
4		上米塚排水樋管	左	24.4 km	会津美里町
5		御用地排水樋管	左	25.8 km	会津大川
6		赤沢排水樋管	右	7.4 km	喜多方市
7		堂畠排水樋管	右	11.2 km	会津中央
8		佐野目下流排水樋管	右	13.6 km	"
9		北四合排水樋管	右	16.2 km	"
10		公共下水道放流樋管	右	17.2 km	会津若松市
11		石村排水樋管	右	28.0 km	会津中央
12	日橋川	遠田第二排水樋管	左	1.2 km	塩川西部
13		沼ノ上第二排水樋管	左	2.2 km	高瀬堰
14		浜崎下流排水樋管	左	3.4 km	"
15		浜崎第一排水樋管	左	3.6 km	"
16		浜崎第二排水樋管	左	4.2 km	"
17		島排水樋管	左	5.8 km	福島県
18		遠田第一排水樋管	右	0.0 km	遠田貝沼
19		貝沼排水樋管	右	0.4 km	喜多方市
20		遠田第一用水樋管	右	1.2 km	遠田貝沼
21		下遠田第三排水樋管	右	1.6 km	"
22		下遠田排水樋管	右	2.0 km	喜多方市
23		向新田排水樋管	右	2.6 km	"
24		遠田貝沼用水樋管	右	3.0 km	遠田貝沼
25		遠田貝沼排水樋管	右	3.0 km	喜多方市
26		沼尻排水樋管	右	3.2 km	"
27		赤堀排水樋管	右	4.2 km	駒形
28		金川第一排水樋管	右	5.4 km	喜多方市
29		金川第二排水樋管	右	6.2 km	喜多方市
30	湯川	南四合第一排水樋管	左	0.1 km	会津中央
31		鍛冶屋敷排水樋管	左	0.8 km	"
32		柳原第三排水樋管	左	1.2 km	会津若松市
33		柳原第二排水樋管	左	1.4 km	会津中央
34		柳原第一排水樋管	左	1.6 km	"
35		黒川排水樋管	左	1.8 km	"

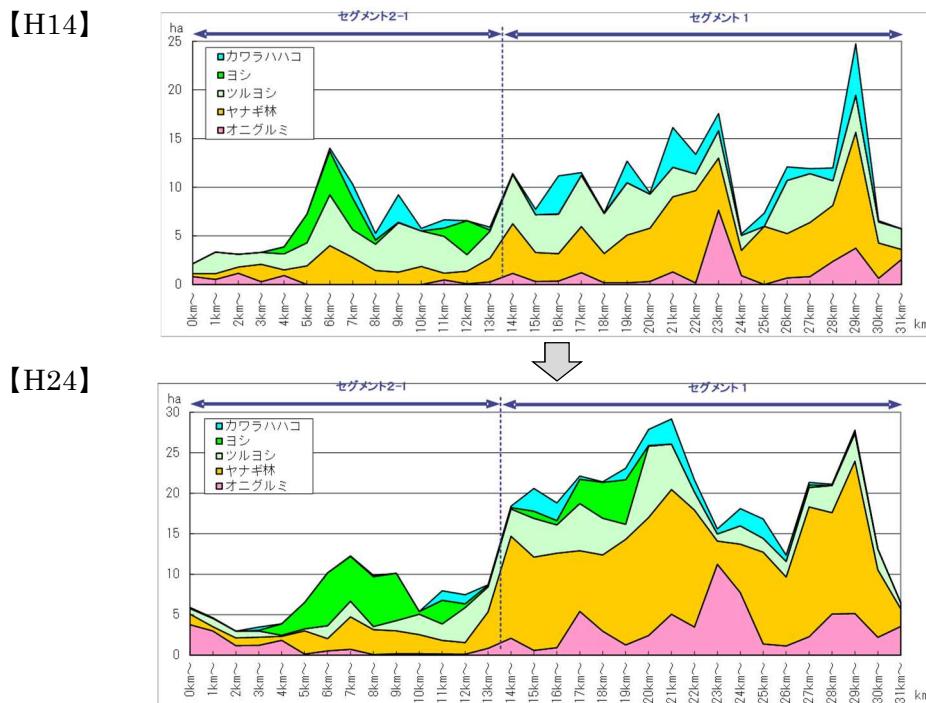
図-7.1 主要な植生の縦断図（1km区間毎の種毎の総面積 出典：H27樹木伐採計画案）

樹木管理計画案より、流下能力確保の視点から伐採対象としている樹木を以下に示す。この樹木の適切な伐採による洪水疎通断面の確保、粗度係数の低下を図る。

- 6.0k 付近より上流は、樹木が流下能力不足の主要因であることから、原則として全面的に伐採する。ただし、急拡・急縮等による死水域内に繁茂し、有効河積を阻害していない樹木については伐採の対象外とする。
- ただし、鳥類・昆虫類などの多種多様な生物の生息環境を保全するため、伐採は全域とせず部分的とする等、オオヨシキリなどの鳥類飛来場所の確保にも配慮する。
- また、14k~31.6k 区間は、下流に比べて植生の面積が多く、拡大傾向にあることから、監視を行い、必要に応じて伐採を行う。

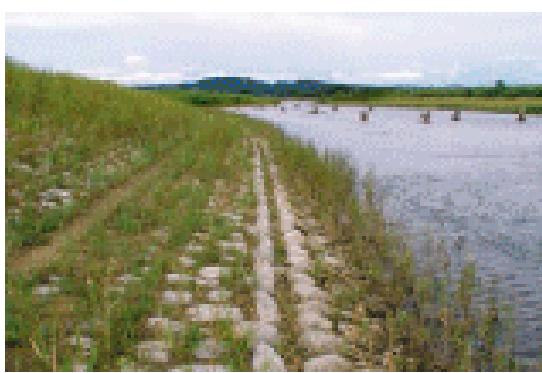
ポーラスコンクリート：護岸ブロック間にすきまがあり、その隙間から植物が自生し、小動物等の繁殖場を提供

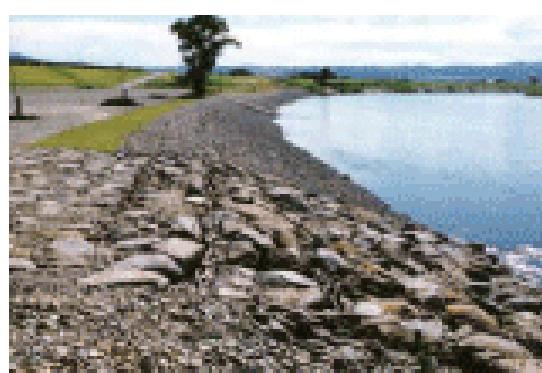
玉石粗朶工：木と石で作られた護岸。粗朶（細長い落葉樹の枝）を編み、マット状にして河岸を覆い、この上に玉石を詰めたもの。天然素材を利用した伝統的な工法

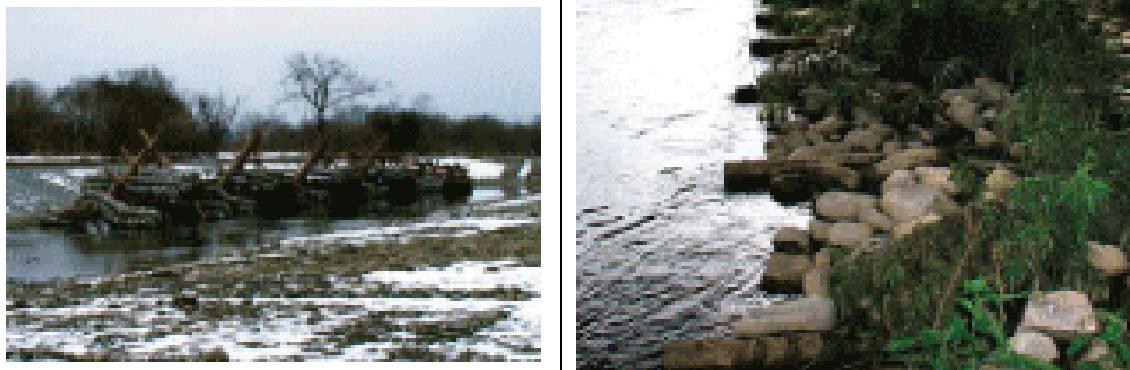
写真-7.2 環境に配慮した工法

中聖牛：木と石で作られた聖牛。洪水の流れを受け止め、河岸等を防護。天然素材を利用した伝統的な工法

木工沈床：魚類の産卵場所及び出水時の逃げ場等を確保するため、護岸の根固工に木工沈床を広く採用

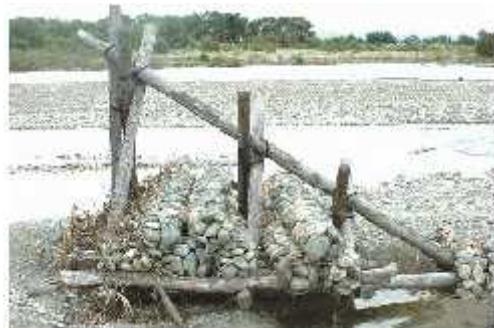
写真-7.4 木と石でつくられた聖牛（南四合地区）

- ・老朽化対策：木枠の補修及び蛇籠の補修・充填

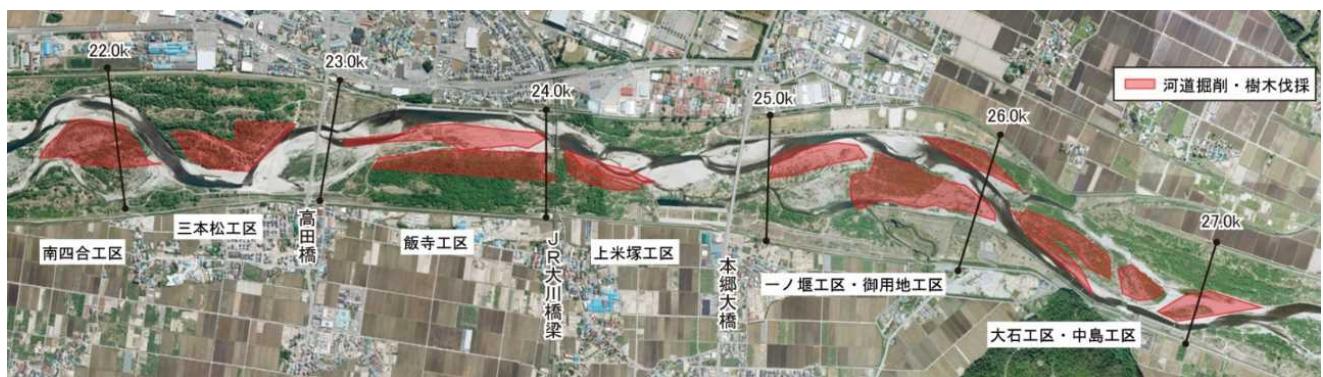
図-7.2 自然再生事業箇所

昭和40年代まで阿賀川中上流部の河川環境の特徴であった「礫河原」の再生を目的とし、樹林化の著しい区間において樹木伐採や高水敷の切り下げによる出水時の攪乱を図り、自然環境の再生を目指すため、平成21年度から「自然再生事業」を実施している。

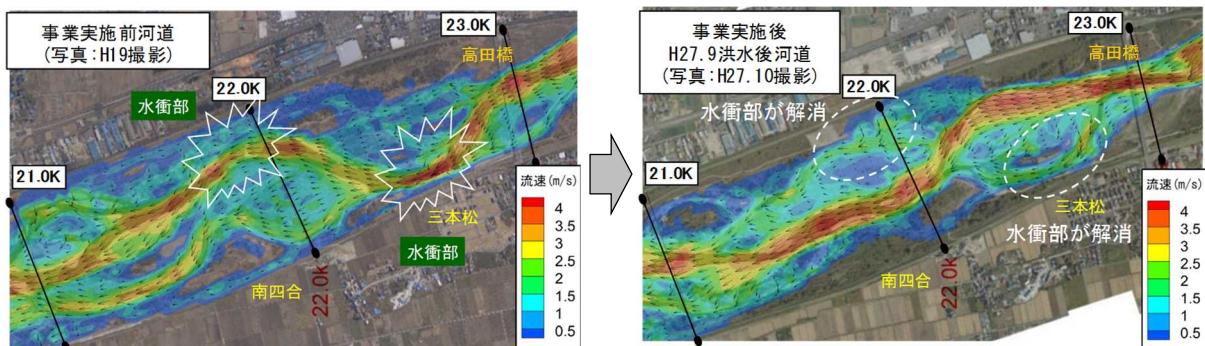
図-7.3 平均年最大流量（ $720\text{m}^3/\text{s}$ ）流下時 流速ベクトル図

下図は自然再生事業区間を対象に、洪水時における平面二次元河床変動計算結果（流速ベクトル図）である。樹木伐採・高水敷切下げにより、洪水時における水衝部が解消されていると考えられる。

このように、平面二次元河床変動計算から自然再生事業による効果の検証を行い、今後事業が必要と考えられる箇所について検討を行っていく。

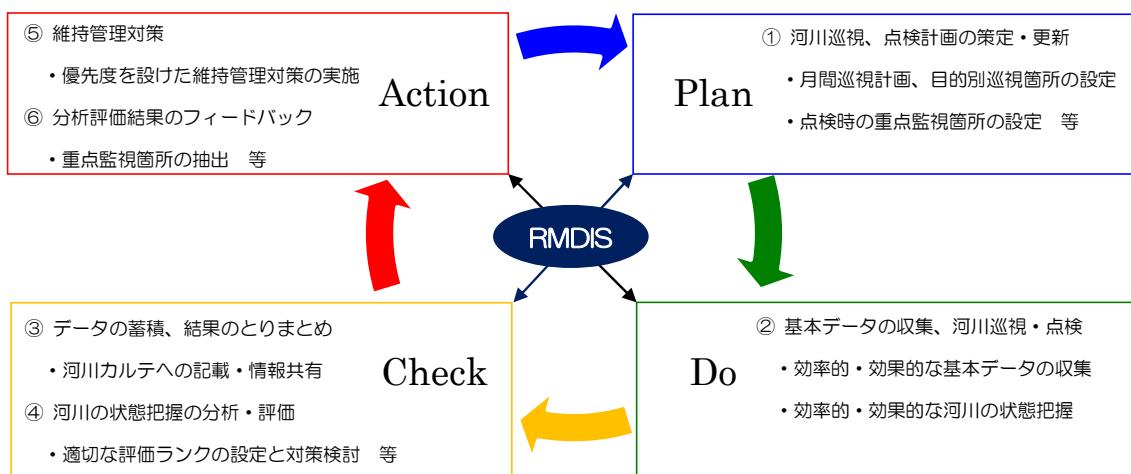
図-6.1 RMDIS を活用した PDCA サイクル型維持管理

RMDIS とは、河川維持管理 DB システムのことと、現在での状態把握結果のデータ入力を行うタブレット端末と現場の状態把握結果や各種データを蓄積するサーバの 2 つからなるシステムである。

RMDIS を活用することにより、データの一元化を実施し、知見の効率的な集積をしていく。これによって現場での河川維持管理の PDCA サイクルによるスパイラルアップを行う。

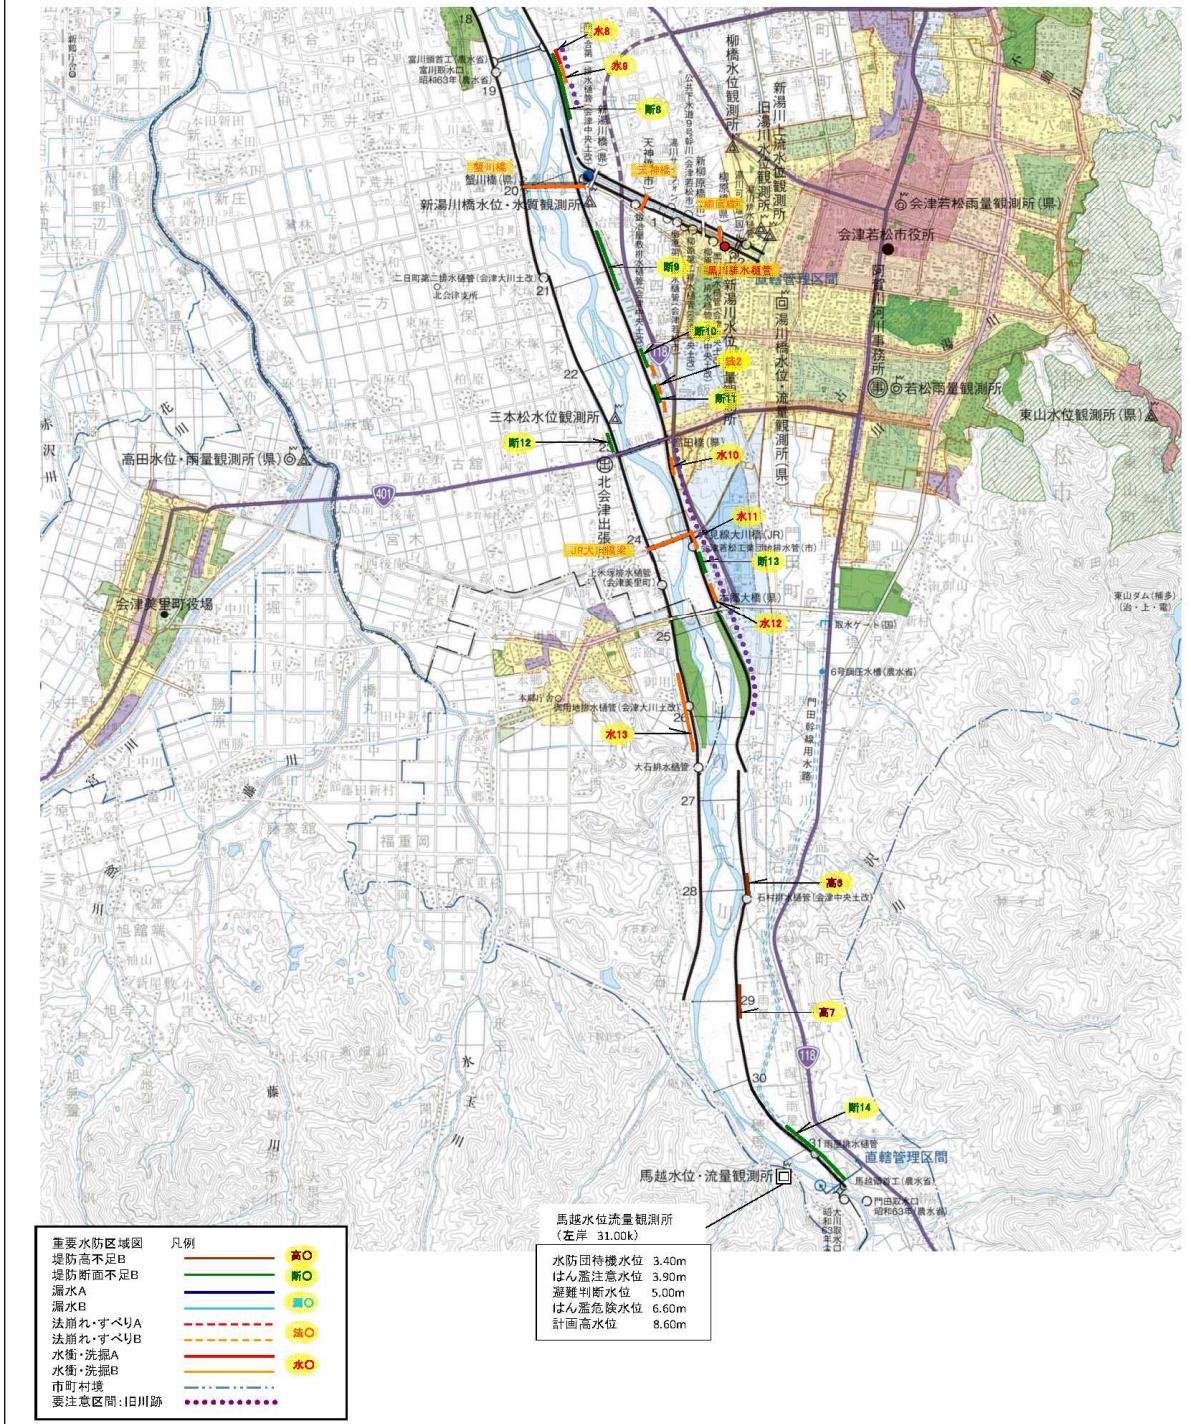
図-12.2 重要水防箇所

**平成29年度  
阿賀川重要水防区域図**
