# 阿賀野川水系の流域の概要

# ◆ 流域の概要①

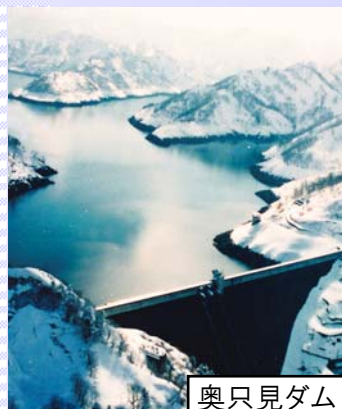
最大出力360,000kw  
最大使用水量249m³/s

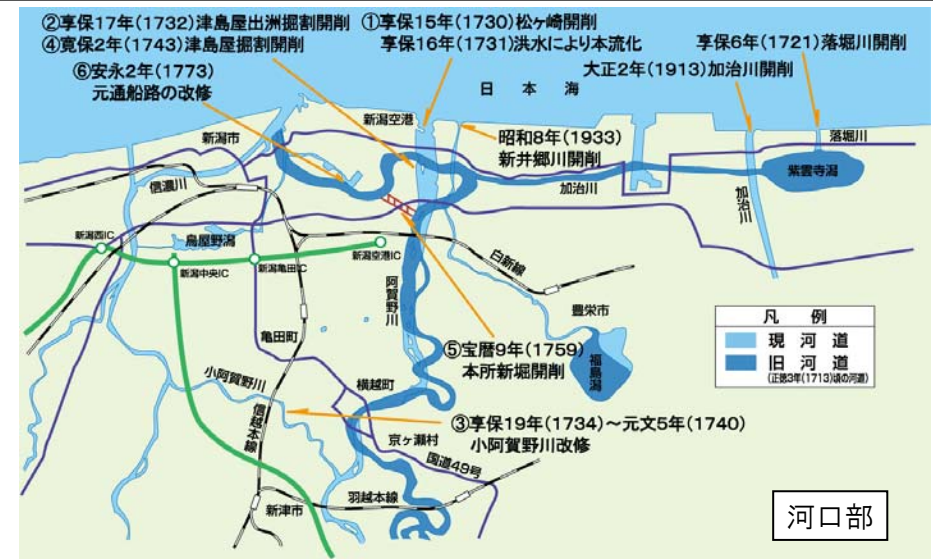
享保15年(1730)に松ヶ崎放水路を開削。海岸砂丘に阻まれた低湿地では自然排水が困難であり放水路が数多く施工（松ヶ崎放水路の開削以降、現存する放水路は新潟県内で18箇所）

上流部の狭窄区間は大きく蛇行し、洪水が円滑に流下せず、度々せき上げによる浸水被害が発生。大正10年(1921)～昭和13年(1935)にかけて、3本の捷水路工事を実施し、約10kmあった河道を0.8kmに短縮

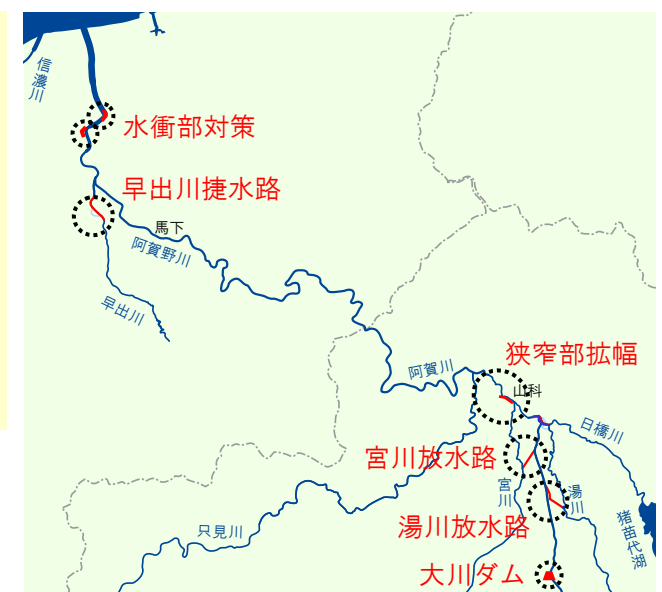
- 下流部の灰塚・横越地区の蛇行区間において水衝部対策を実施（H7～）
- 大川ダム（直轄多目的ダム）を建設（S62～）
- 上流部の支川捷水路、放水路を実施（S8）
- 上流部の狭窄部拡幅に着手（S58～）

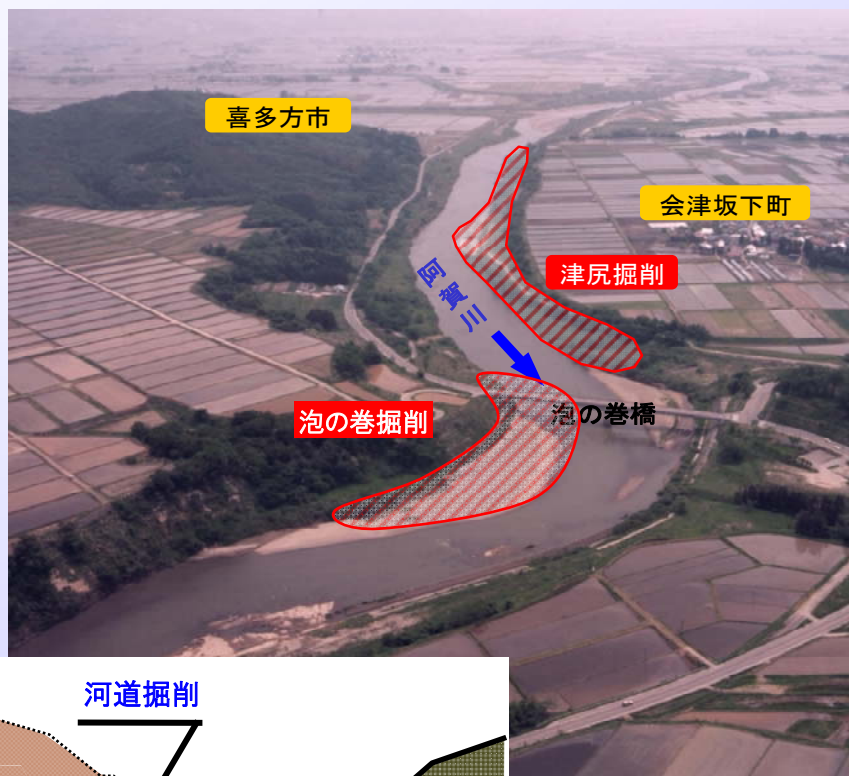
## 下流狭窄部対策

阿賀川の下流部は狭窄部となっており、このため出水時には上流有堤部で水位のせき上げが発生している。流下能力不足解消のため、昭和58年から河道掘削を推進している。

河道掘削により、水位の低下をはかる

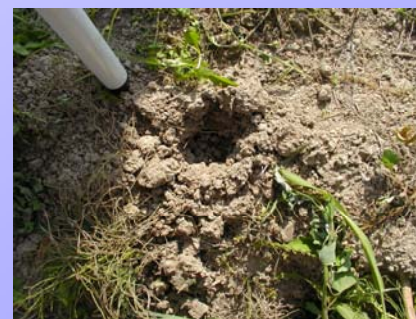
(2) 質的整備(漏水対策等)  
阿賀川の堤防は主に昭和初期に築造し、旧川跡に築造されているものなど、洪水時に漏水や法崩れ等により破堤の危険性があるため、堤防質的強化を図る必要がある。

基盤漏水により発生したガマ跡

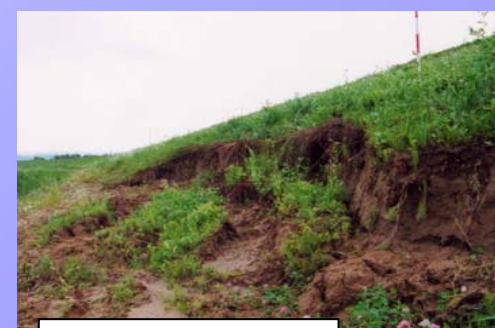
法崩れの発生状況  
(平成14年7月出水)

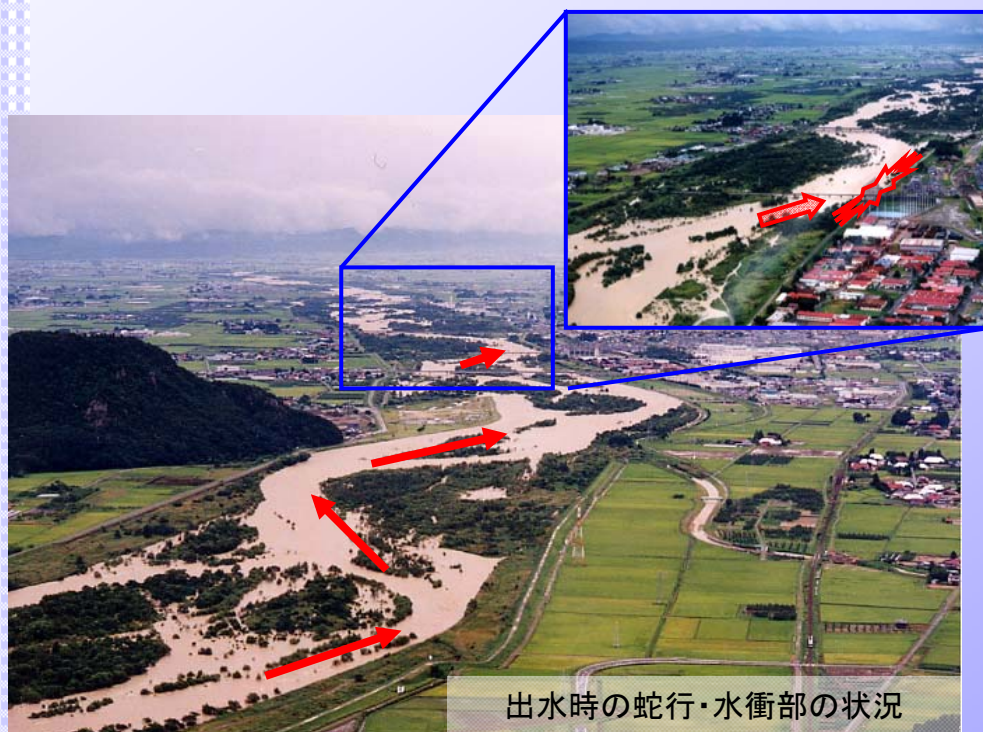
### 水衝部・河道内樹木群対策

阿賀川では砂州の発達、河道内樹木群の繁茂により、流れが蛇行(偏流)して水衝部が形成され、堤防が決壊する危険性がある。このため、河道内樹木群の管理や護岸の設置、河道掘削を行う必要がある。

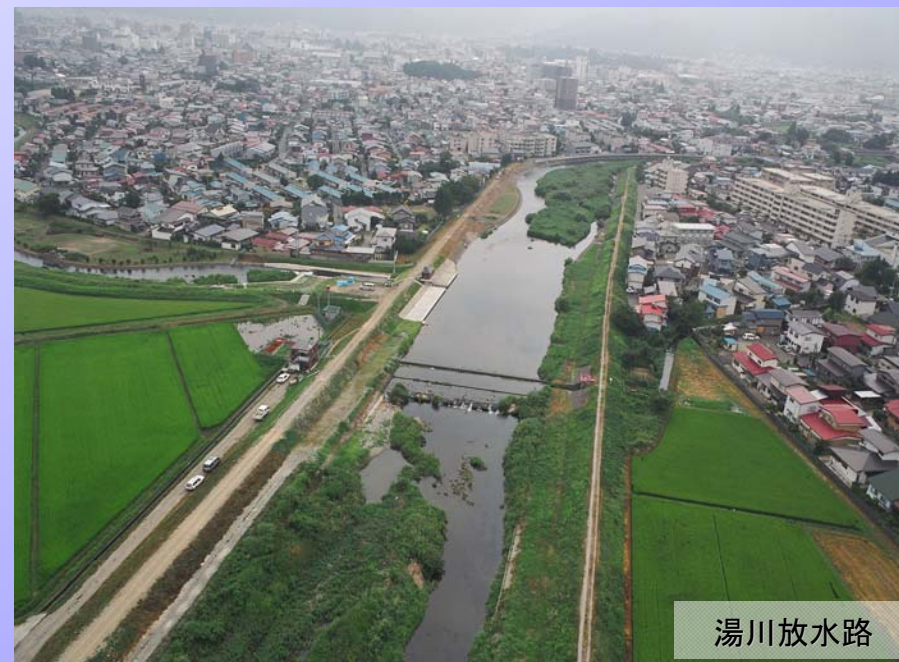
### 新湯川改修事業

・昭和33年に湯川放水路が完成し、その後改修計画に合わせ河床の掘り下げ、樋管改修等を実施しているが、流下能力の不足している箇所があり、出水の際には浸水等の危険性が指摘されている。

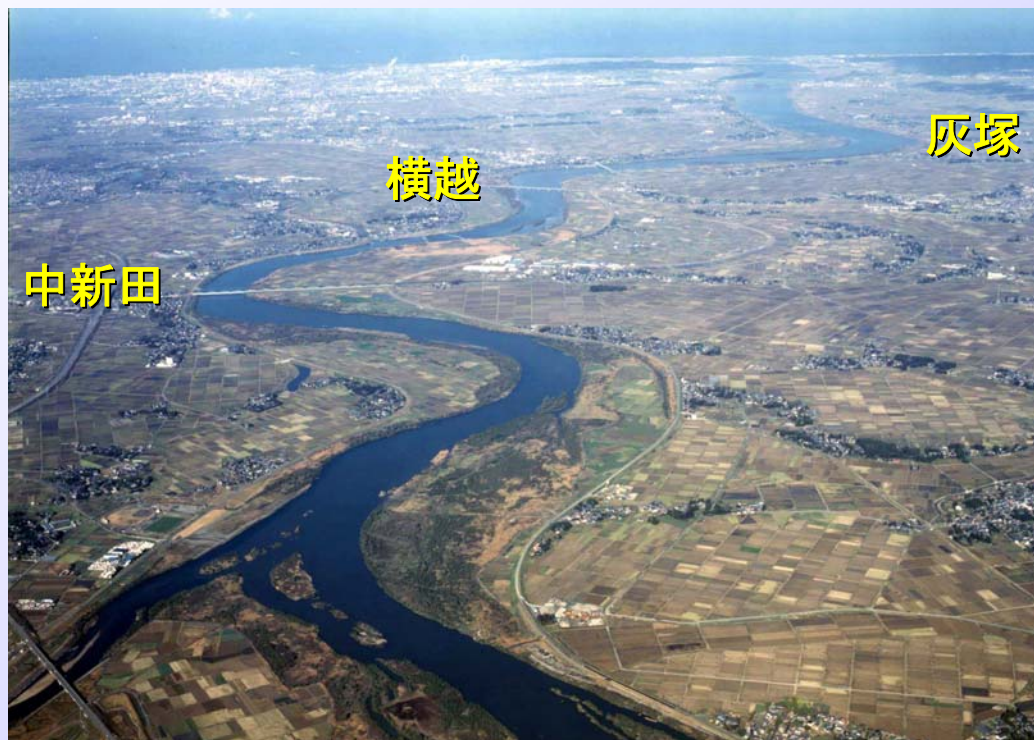
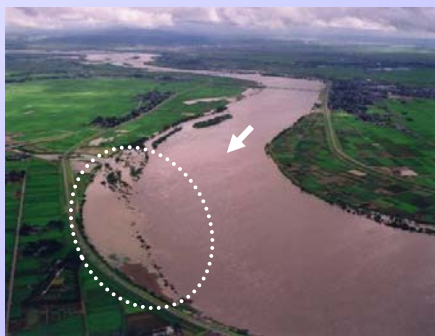
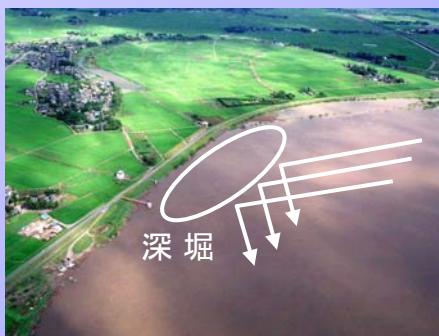
## 水衝部対策

蛇行が著しく、洪水時に水衝部で深掘れが発生しており、灰塚・横越・中新田(三大水衝部)では破堤の恐れがあることから、護岸工や水制工(ベン工等)の水衝部対策を実施

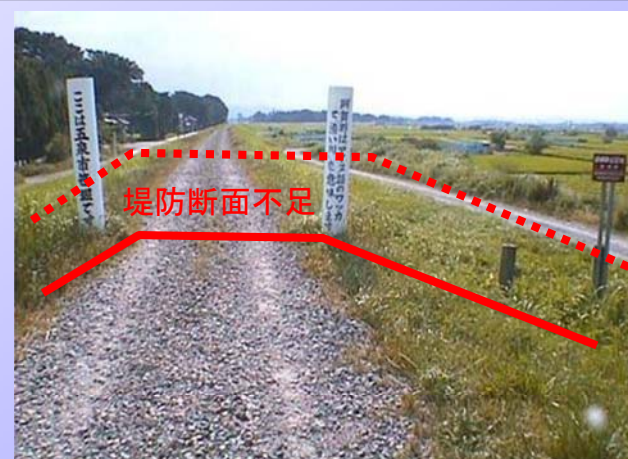
### (2)弱小堤対策

早出川合流点上流左岸は、堤防の高さ及び幅が不足しているため、必要断面を確保し、安全性を向上させる必要がある。

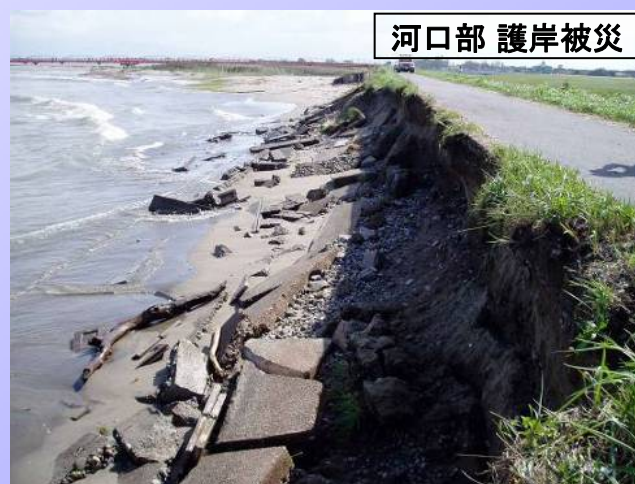
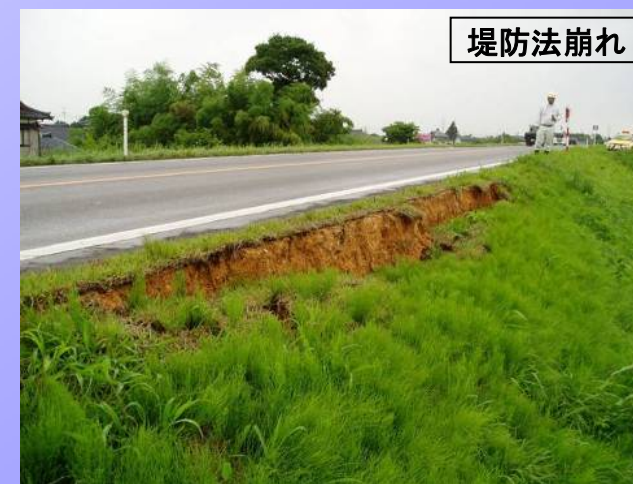
### (3)堤防の質的整備

河口付近は新潟地震(昭和39年)で被災しており、地震対策を含め漏水対策等の堤防の質的整備が必要である。
