# 阿賀野川水系の流域の概要

# ◆ 流域の概要①

# ◆阿賀野川の災害と治水の歴史①

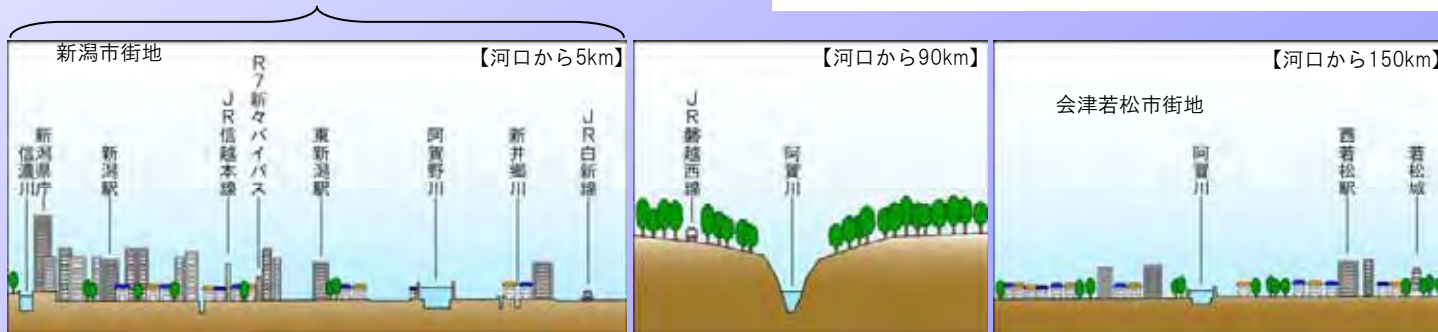
## 横断面

- ・下流部は山間地と海岸砂丘に囲まれた低平地に新潟市街地、上流部では急流河川沿いに会津若松市などを抱え、ひとたび氾濫すると氾濫水が広範囲に拡散
- ・下流部の越後平野、上流部の会津盆地を挟んで、山間狭窄部が連続

低平地

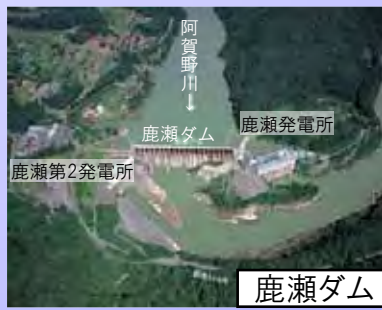
鹿瀬ダム

- ・ウケクチウグイやアカザ等の貴重種が生息
- ・阿賀野川ライン県立自然公園に指定され、渓谷美がみられる
- ・発電用のダム等が複数設置され、湛水面が連続する

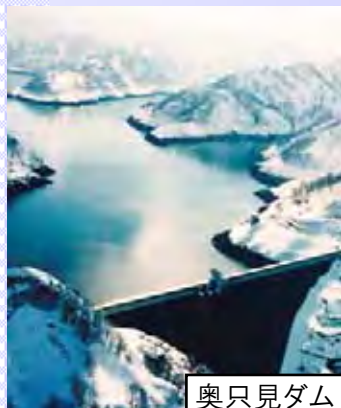
- 只見川は多雪地帯であり、流量が豊富なため、奥只見ダムなど日本有数の発電地帯。また、尾瀬沼より流域外(利根川)へも発電用水を供給
- 上水道は福島県側で会津若松市はじめ会津地方全域及び郡山市、新潟県側では新潟市、阿賀野市等の沿川市町に対し供給
- かんがい用水は、頭首工やダムにより広範囲にわたる流域内の農地に供給しており、安積疏水や羽鳥ダムにより流域外へも供給

最大出力360,000kw  
最大使用水量249m³/s

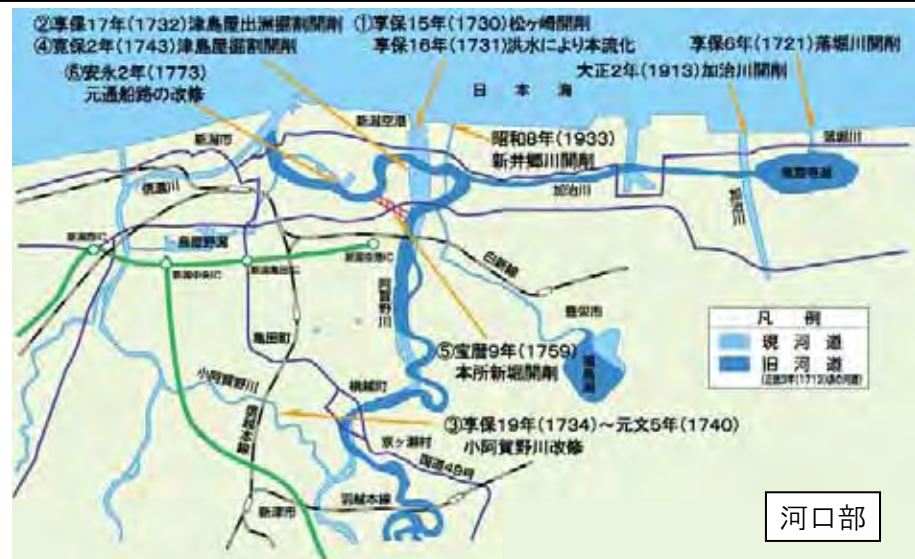
- 下流部は信濃川に合流し、新潟港の水量は安定し、良港として栄えた
- 水田排水等を目的に海岸砂丘で放水路を開削。翌年の融雪出水で堰が破壊され本流となり、信濃川河口部と分離した

享保15年(1730)に松ヶ崎放水路を開削。海岸砂丘に阻まれた低湿地では自然排水が困難であり放水路が数多く施工（松ヶ崎放水路の開削以降、現存する放水路は新潟県内で18箇所）

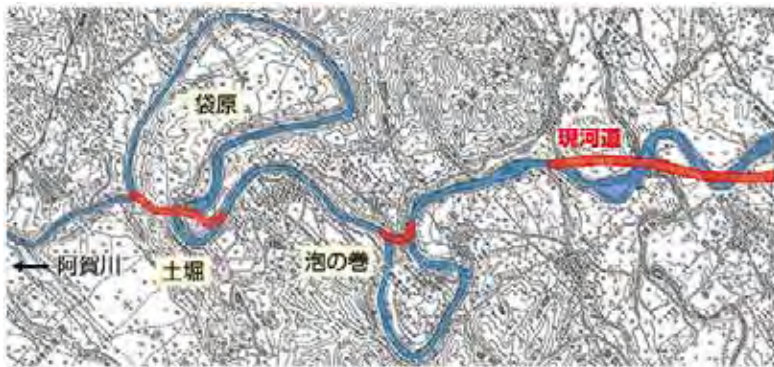
狭窄区間捷水路（上流部）

- 下流部は大正4年直轄事業（第一期改修）として、河口～馬下に至る約35kmの河道整正や築堤、護岸整備などを実施
- 上流部は大正10年直轄事業（第一期改修）として、山間蛇行・狭窄区間の捷水路に着手。その後約32kmの河道整正等を実施

上流部の狭窄区間は大きく蛇行し、洪水が円滑に流下せず、度々せき上げによる浸水被害が発生。大正10年(1921)～昭和13年(1935)にかけて、3本の捷水路工事を実施し、約10kmあった河道を0.8kmに短縮

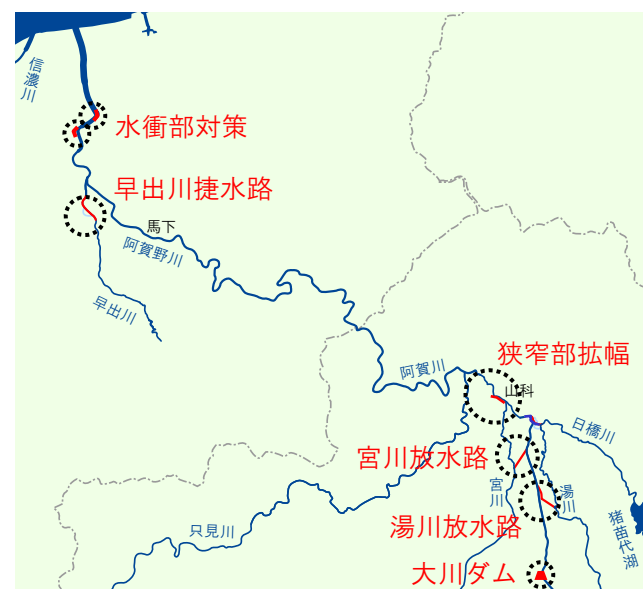
- 下流部の灰塚・横越地区の蛇行区間において水衝部対策を実施（H7～）
- 大川ダム（直轄多目的ダム）を建設（S62～）
- 上流部の支川捷水路、放水路を実施（S8）
- 上流部の狭窄部拡幅に着手（S58～）

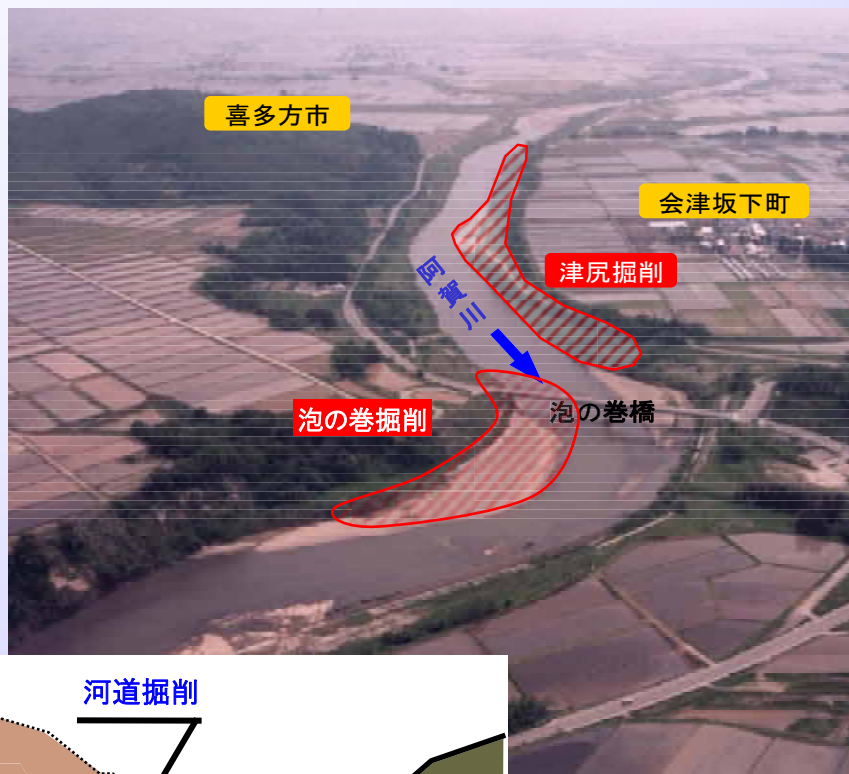
## 下流狭窄部対策

阿賀川の下流部は狭窄部となっており、このため出水時には上流有堤部で水位のせき上げが発生している。流下能力不足解消のため、昭和58年から河道掘削を推進している。

河道掘削により、水位の低下をはかる

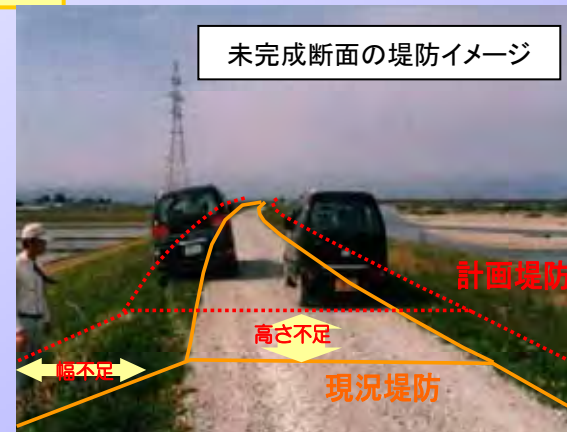
(1) 弱小堤防対策  
阿賀川本川の堤防は大部分は堤防の高さ及び幅が不足しているため、堤防断面を確保し、安全性の向上を図る必要がある。

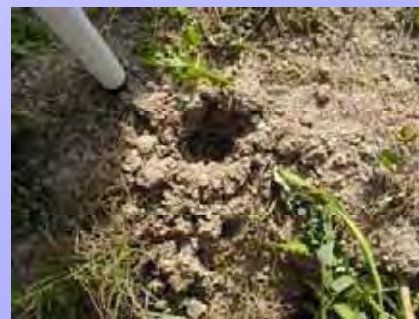
基盤漏水により発生したガマ跡

阿賀川の堤防は主に昭和初期に築造し、旧川跡に築造されているものなど、洪水時に漏水や法崩れ等により破堤の危険性があるため、堤防質的強化を図る必要がある。

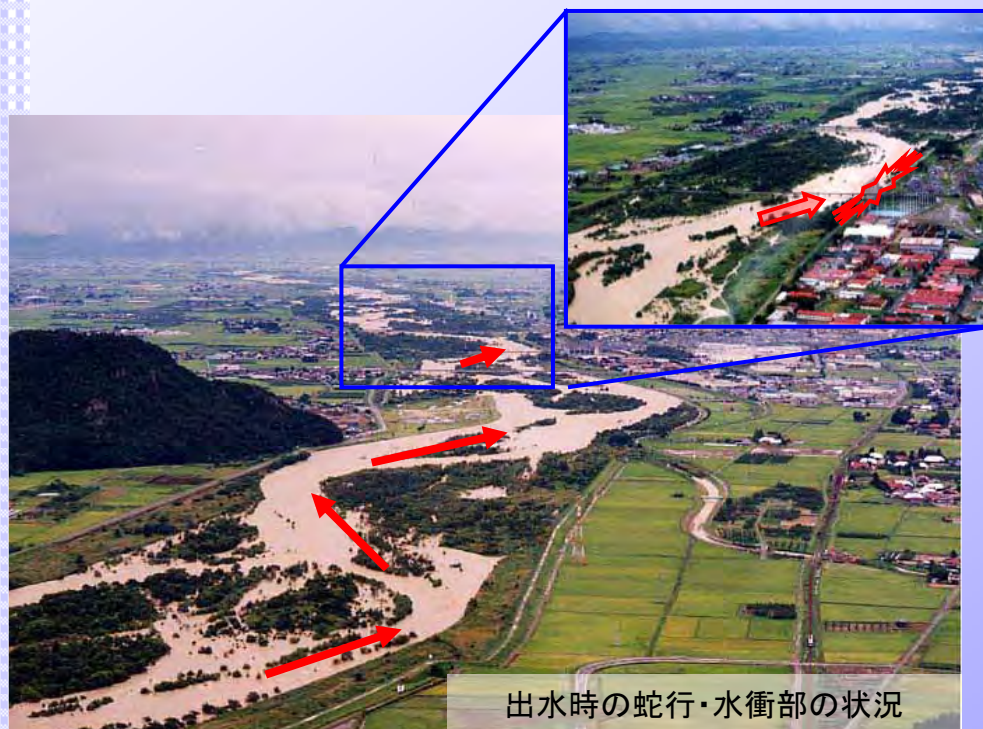
出水時の蛇行・水衝部の状況

阿賀川では砂州の発達、河道内樹木群の繁茂により、流れが蛇行(偏流)して水衝部が形成され、堤防が決壊する危険性がある。このため、河道内樹木群の管理や護岸の設置、河道掘削を行う必要がある。

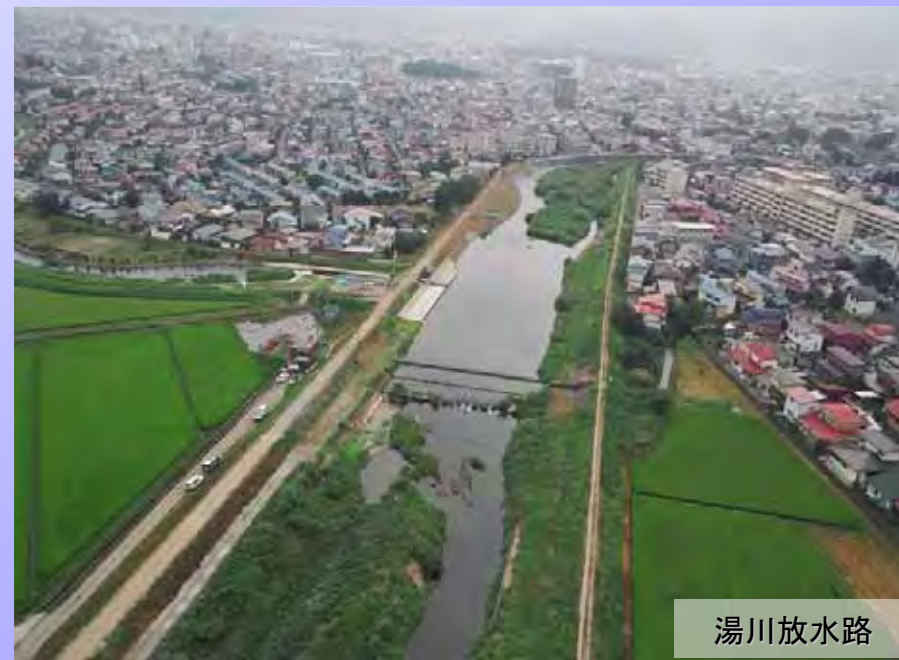
湯川放水路

・昭和33年に湯川放水路が完成し、その後改修計画に合わせ河床の掘り下げ、樋管改修等を実施しているが、流下能力の不足している箇所があり、出水の際には浸水等の危険性が指摘されている。

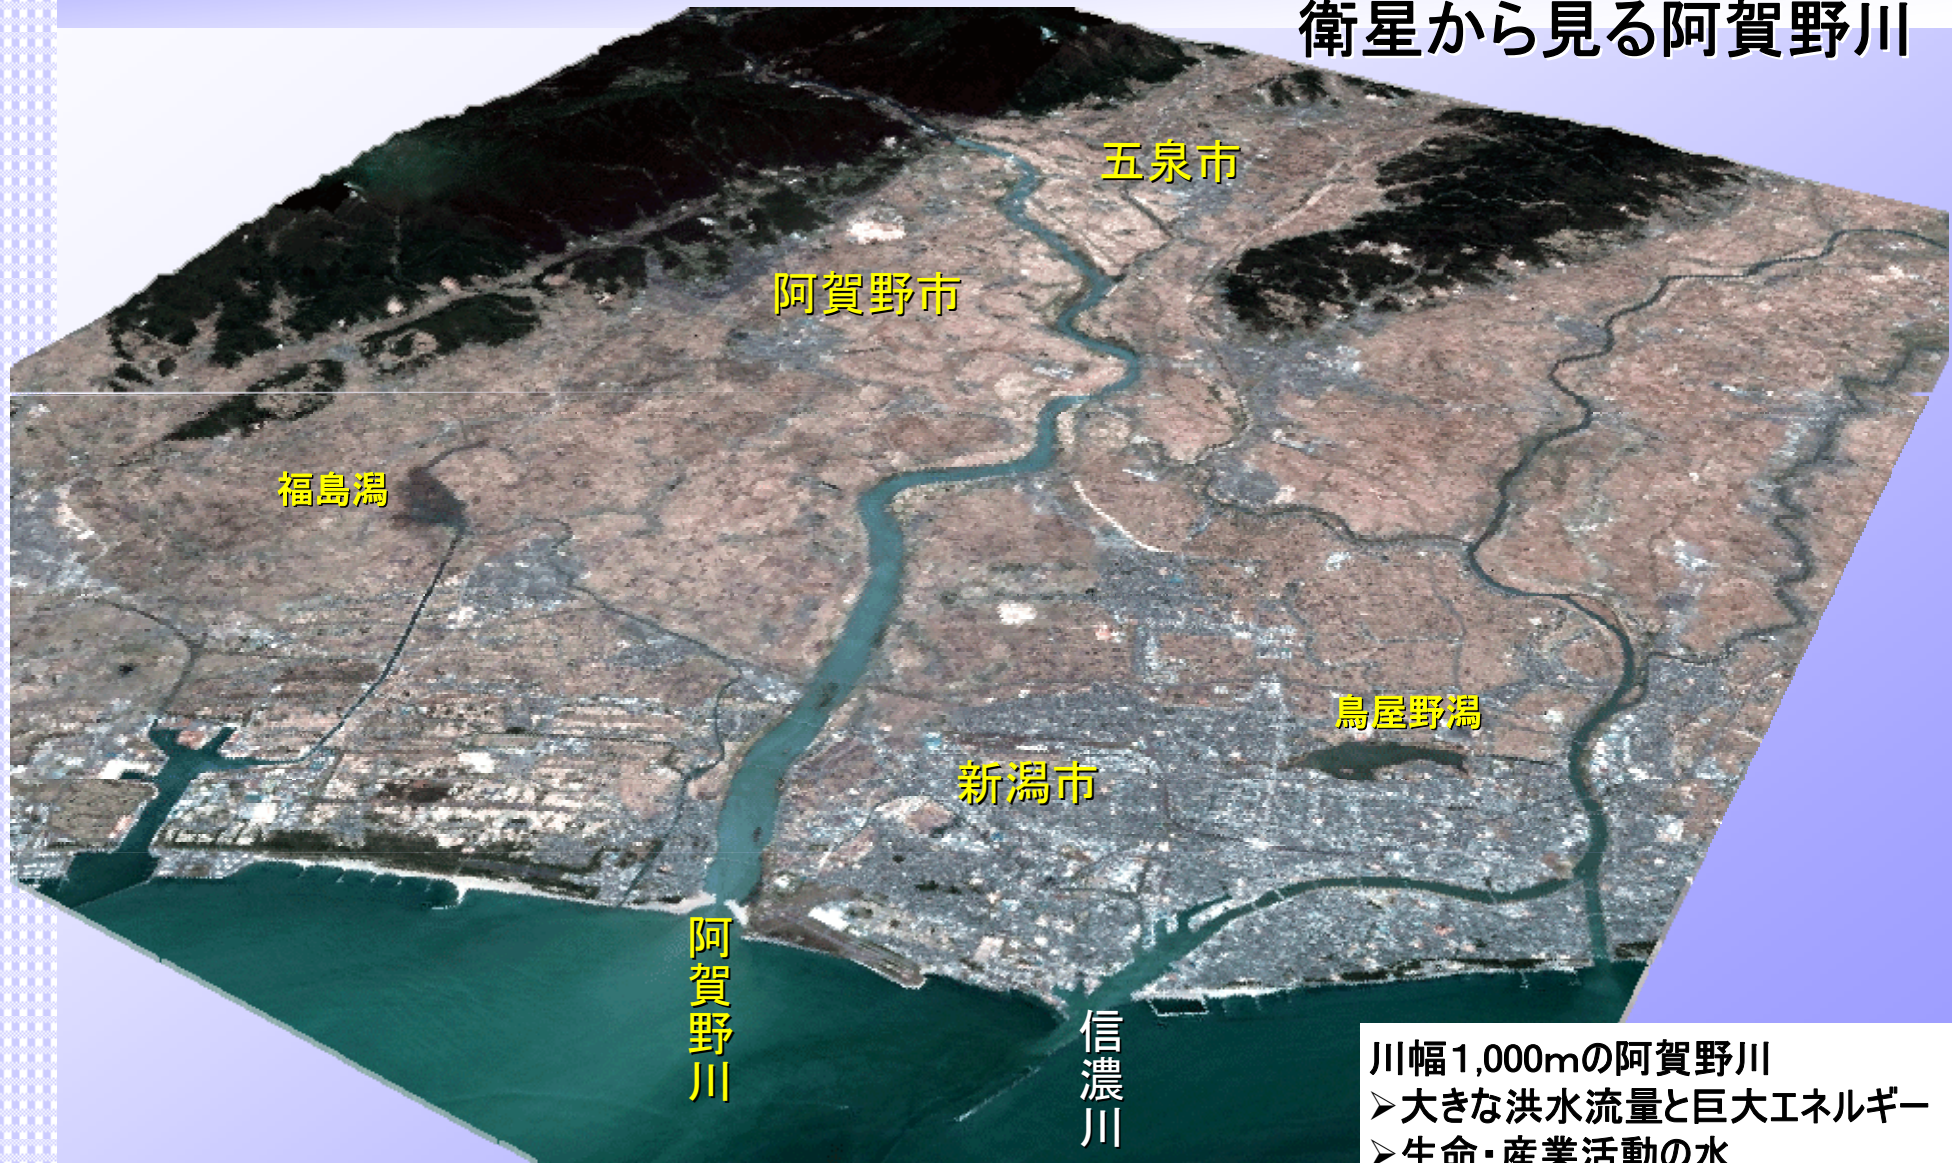
衛星から見る阿賀野川

- 川幅1,000mの阿賀野川
- 大きな洪水流量と巨大エネルギー
  - 生命・産業活動の水
  - 豊かな自然環境と景観

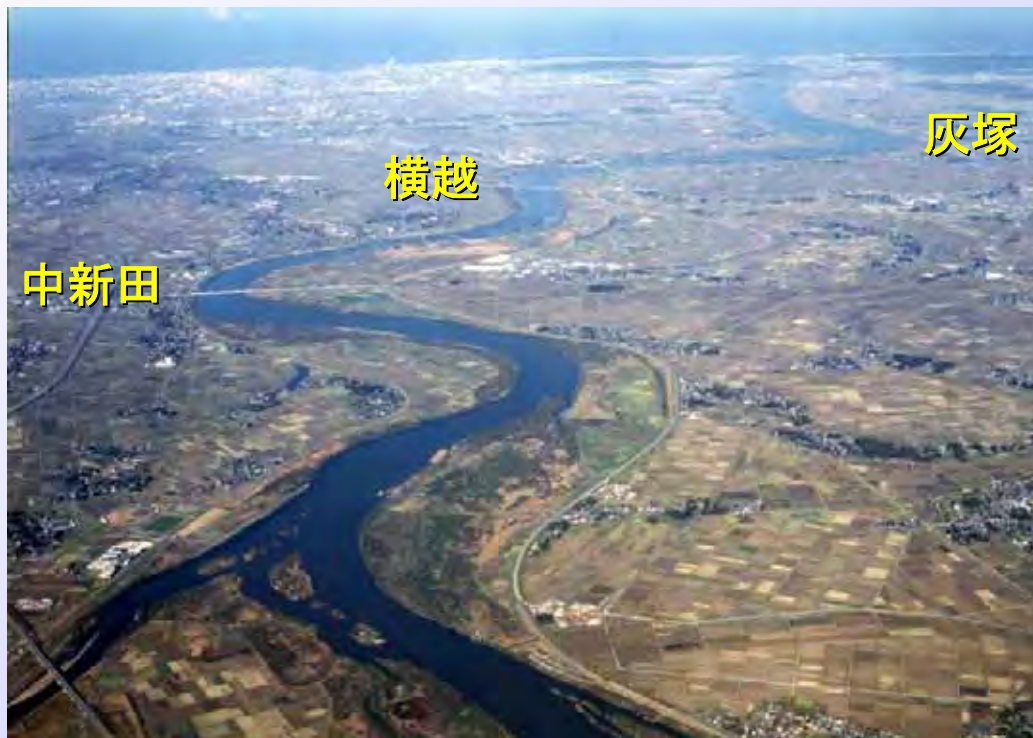
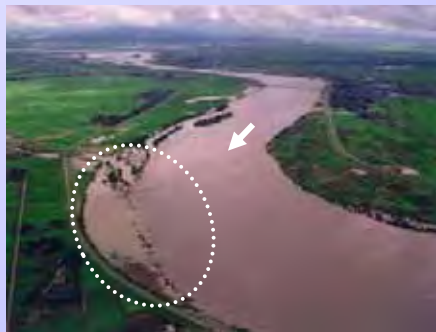
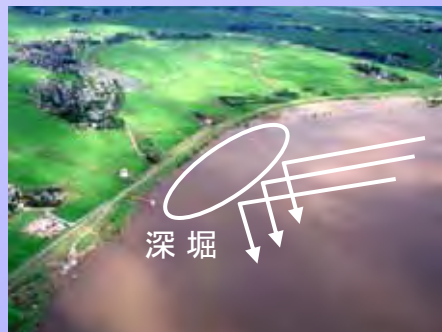
## 水衝部対策

蛇行が著しく、洪水時に水衝部で深掘れが発生しており、灰塚・横越・中新田(三大水衝部)では破堤の恐れがあることから、護岸工や水制工(ベン工等)の水衝部対策を実施

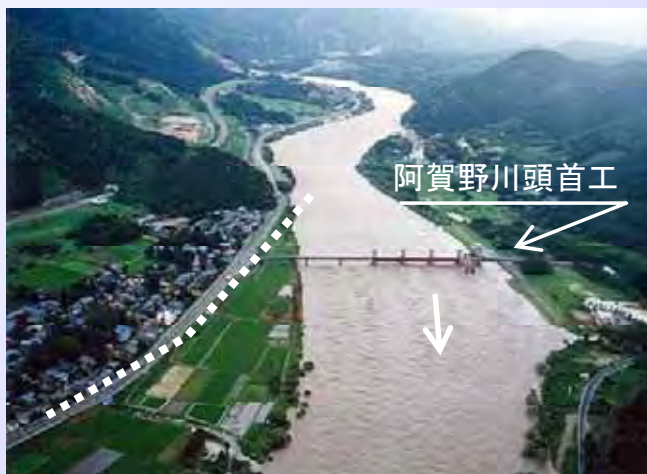
### (1) 無堤地区対策

小松地区は無堤地区となっており、浸水被害が生じるおそれがあるため、築堤をおこなう必要がある。

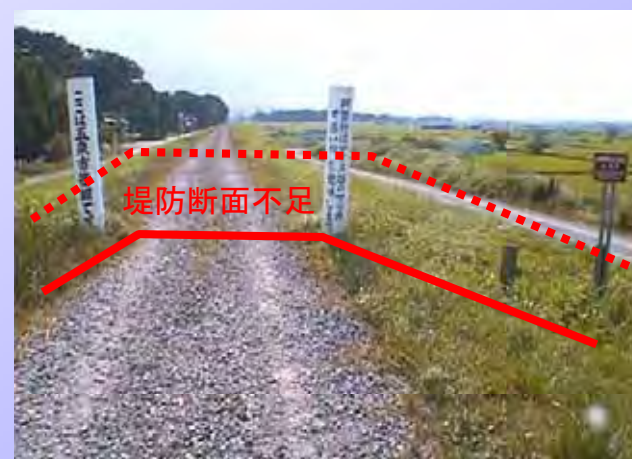
### (2) 弱小堤対策

早出川合流点上流左岸は、堤防の高さ及び幅が不足しているため、必要断面を確保し、安全性を向上させる必要がある。

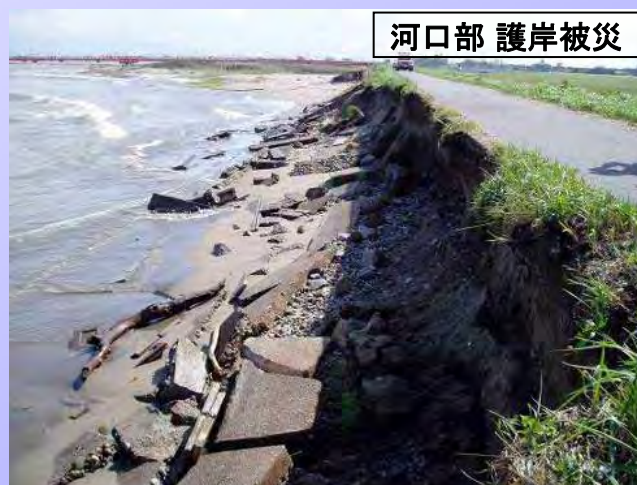
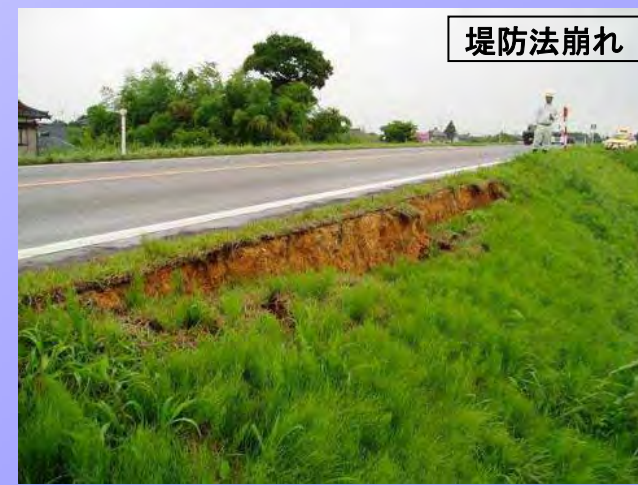
### (3) 堤防の質的整備

河口付近は新潟地震(昭和39年)で被災しており、地震対策を含め漏水対策等の堤防の質的整備が必要である。
