# 阿賀野川水系河川整備計画

(原案)

平成 24 年 8 月

国土交通省 北陸地方整備局

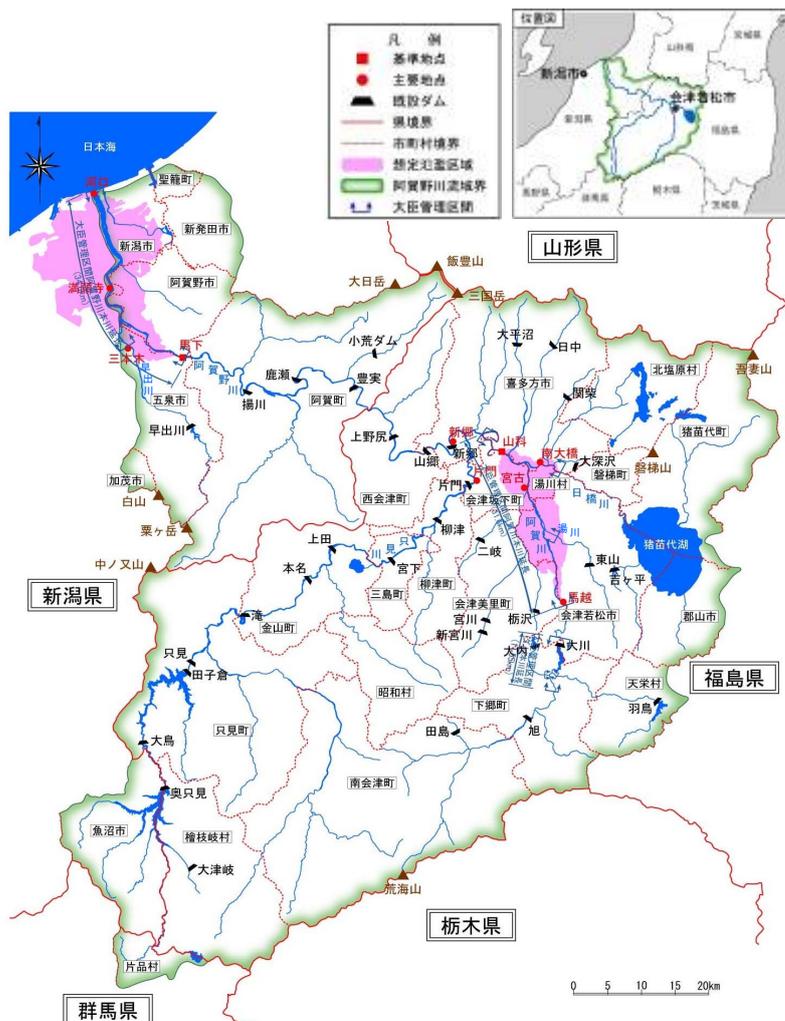
図 2.1 阿賀野川流域図

阿賀野川は、その源を栃木・福島県境の荒海山（標高 1,580m）に発し福島県では阿賀川と呼称されます。山間部を北流し、会津盆地を貫流した後、猪苗代湖から流下する日橋川等の支川を合わせ、喜多方市山科において再び山間の狭窄部に入り、尾瀬ヶ原に水源をもつ只見川等の支川を合わせて西流し新潟県に入ります。その後、五泉市馬下で越後平野に出て新潟市北区松浜において日本海に注ぐ、幹川流路延長 210km、流域面積 7,710km<sup>2</sup>の一級河川です。

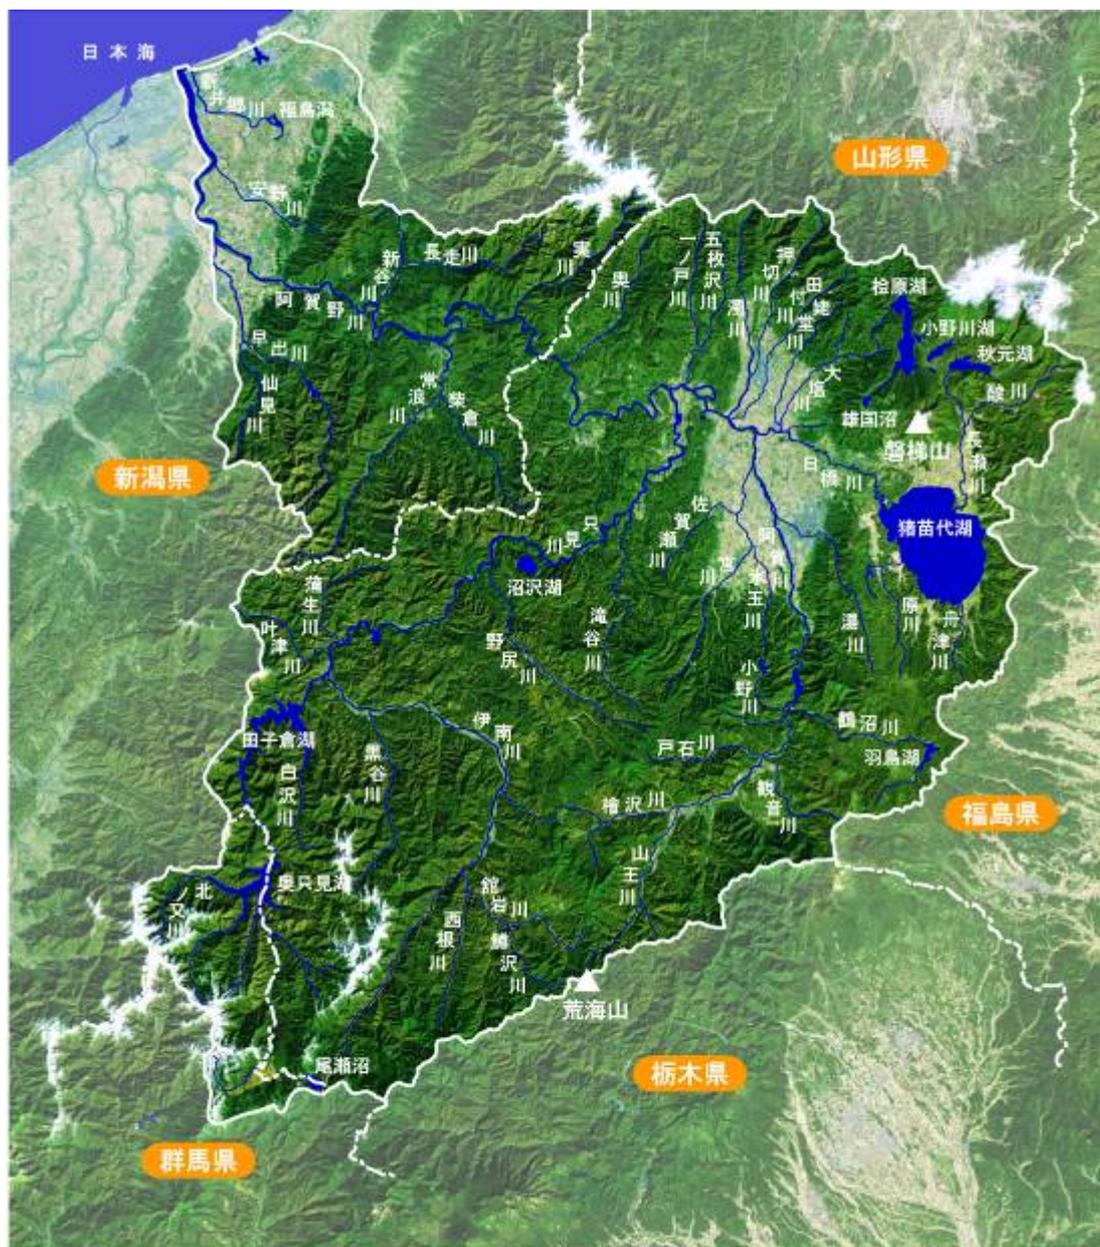
図 2.2 阿賀野川流域地形図

阿賀野川流域の地形は、上流部は東側が奥羽山脈に阻まれ、西は越後山脈、南は<sup>たいしやく</sup>帝釈山脈、北は<sup>あづまやま</sup>吾妻山と<sup>いいでさん</sup>飯豊山とを結ぶ連峰に囲まれ、1,000m～2,000m 級の山々が周囲にそびえているほか、南北約 40km、東西約 12km の会津盆地、猪苗代湖等多くの湖沼が存在しています。中流部は東が飯豊山、<sup>だいにちだけ</sup>大日岳、<sup>みくにたけ</sup>三国岳等の飯豊連峰によって、西は<sup>はくさん</sup>白山、<sup>あわがたけ</sup>粟ヶ岳、<sup>なかのまたやま</sup>中ノ又山によって阻まれ、先行谷と河岸段丘が形成されています。下流部は、広大な扇状地を呈した越後平野が形成され、山間部と海岸砂丘に挟まれた低平地が広がり日本海に接しています。

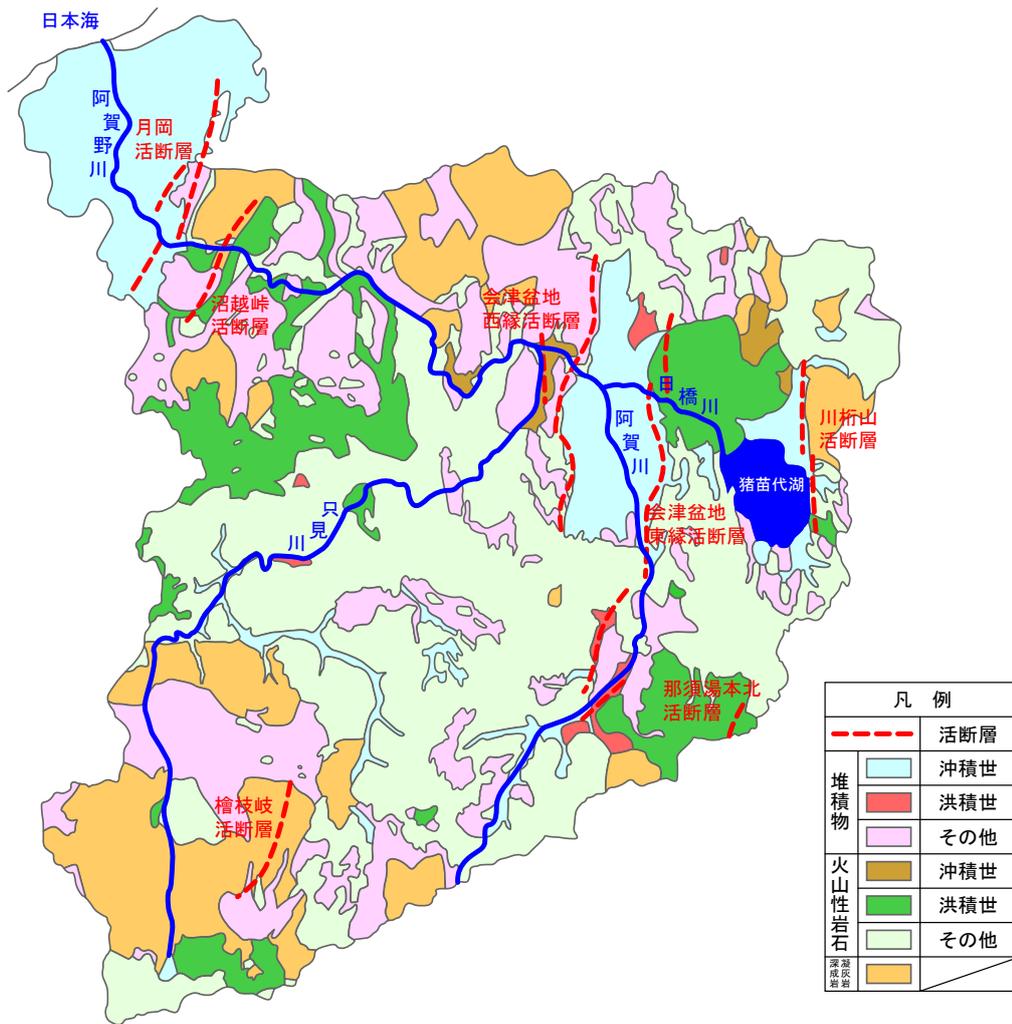
図 2.3 阿賀野川流域地質図

流域の地質は、山地部は主に第三紀層に属する花崗岩、安山岩、石英安山岩等で構成され、平野部や盆地部は第四紀沖積層に属する礫・砂・粘土が分布しています。会津盆地から福島・新潟県境の山地部には秩父古生層、新第三紀の上・中・下部の各層が分布し、下層部はそのまま只見川流域の山地部に続いています。新潟県内の山地部では、古生層とそれに貫入する花崗岩のほか、阿賀野川以南の山地部はグリーンタフが発達しています。また、常浪川以西を主として占める津川層と早出川流域に分布する古生層と、これを貫く花崗岩、流紋岩が広く分布しています。

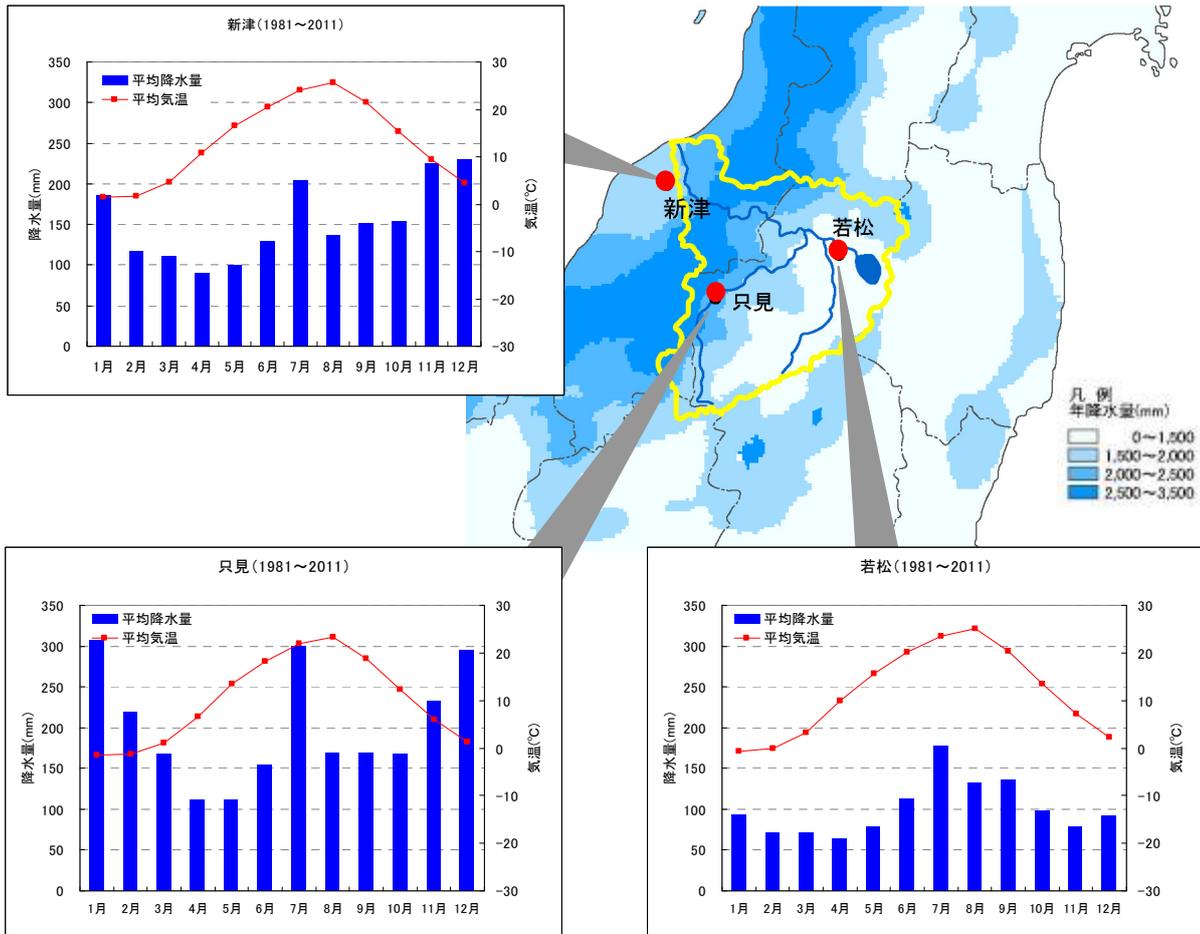
図 2.4 阿賀野川流域主要地点における気候

流域の気候は、会津地方、只見地方、越後平野の3つに分けられ、会津地方は盆地により気温の年較差・日較差が大きく小雨多雪で内陸性と北陸の混合型気候を呈し、只見地方は多雨豪雪の山間部であり典型的な日本海側気候となっています。越後平野は、多雨多湿で北陸特有の気候を呈し、冬期間の降雪が多くなっています。流域の年間降水量は、会津地方は約1,200mm、只見地方では約2,400mm、越後平野は約1,800mmに達します。

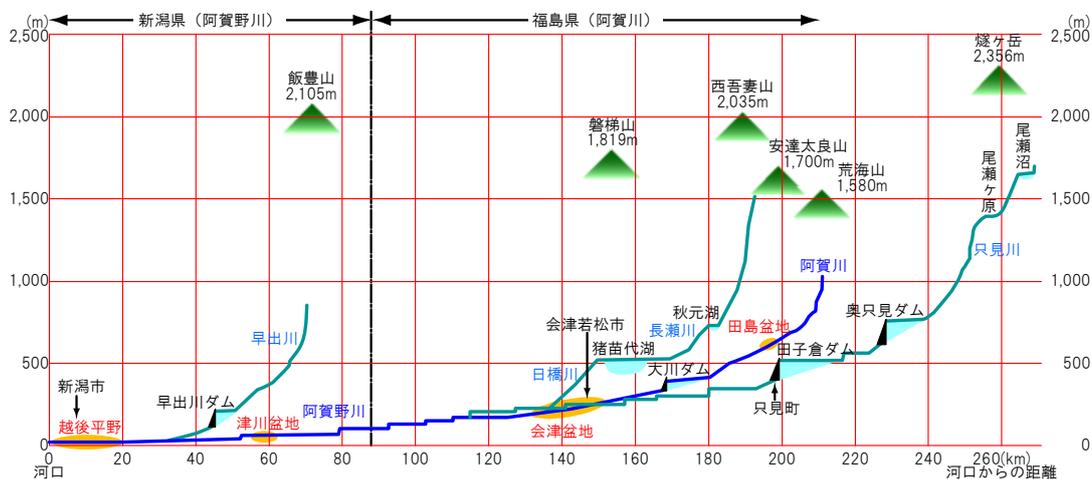
図 2.9 阿賀野川縦断面図

阿賀川および阿賀野川は、その源を栃木・福島県境の荒海山（標高 1,580m）に発し、福島県内において、<sup>ひのきざわ</sup>檜沢川、<sup>つるねまかわ</sup>鶴沼川等の支川を合わせ、山間部を北流して会津盆地に入ります。さらに、猪苗代湖から流下する日橋川等の支川を合わせ、山科において再び山間部に入り、只見川等の支川を合わせて渓谷を西流し新潟県に入り、五泉市馬下地先で新潟平野に出て新潟市松浜において日本海に注いでいます。

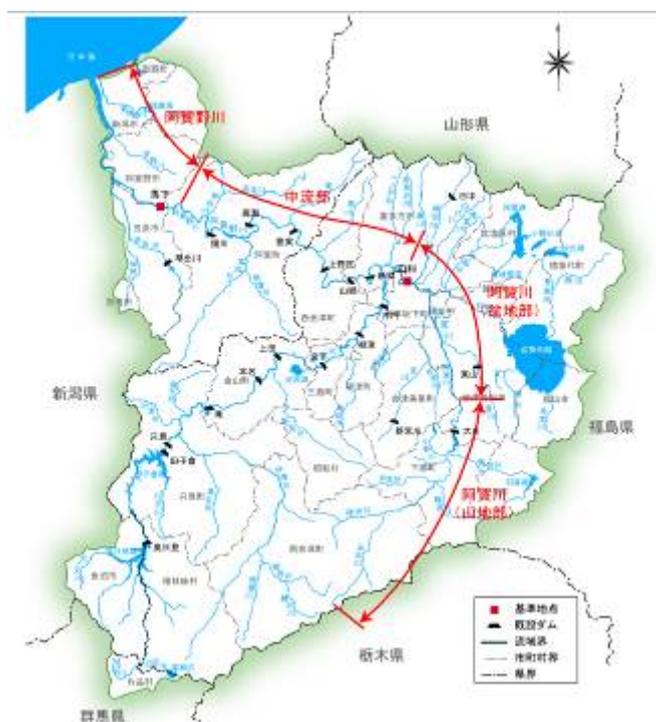
図 2.10 阿賀野川の河川区分

区分	地形概要
阿賀川 (山地部)	源流～馬越頭首工 河床勾配：約 1/180 山間部を蛇行しながら流下
阿賀川 (盆地部)	馬越頭首工～長井橋 河床勾配：約 1/200～1/900 扇状地性低地が形成、流路は著しく蛇行 旧宮川合流後は渓谷の様相
中流部	長井橋～阿賀野川頭首工 山間部を大きく蛇行しながら流下
阿賀野川	阿賀野川頭首工～河口 河床勾配：約 1/1,000～1/15,000 滞筋が大きく蛇行 河口砂州が形成

阿賀野川を阿賀川（山地部）、阿賀川（盆地部）、中流部、阿賀野川に区分し、各区分の河道特性について示します。

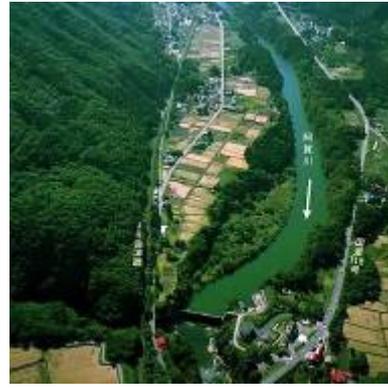
図 2.11 小谷堰堤付近

源流から馬越頭首工にかけての上流部では、河床勾配は約 1/180 であり、山間部を蛇行しながら流下し、兩岸に山地が迫った溪谷となっています。河道幅は 50m～200m 程度です。

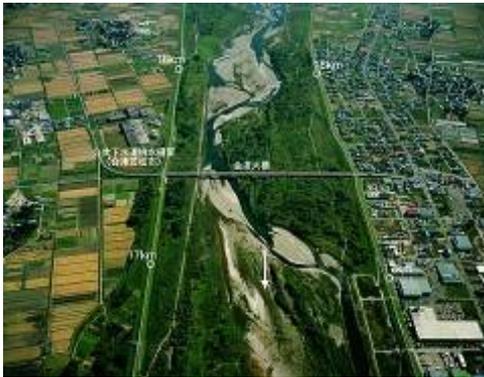
図 2.12 会津大橋付近(阿賀川 17k～18k)

馬越頭首工から宮川合流点付近までは河床勾配は約 1/200～1/300 であり、会津盆地の扇状地性を流下し、河道幅は 300m～600m 程度で河床材料は粗礫となっています。

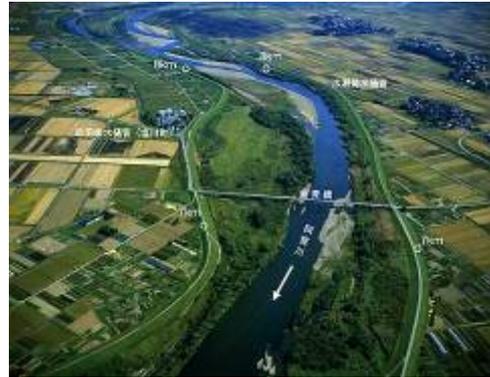
図 2.13 会青橋付近(阿賀川 7k～8k)

宮川合流点付近から山科地点付近までは河床勾配は約 1/600～1/900 であり、日橋川や濁川など多くの支川が合流する区間で河道幅は 250m～400m 程度、兩岸や中州に砂礫が多く分布しています。

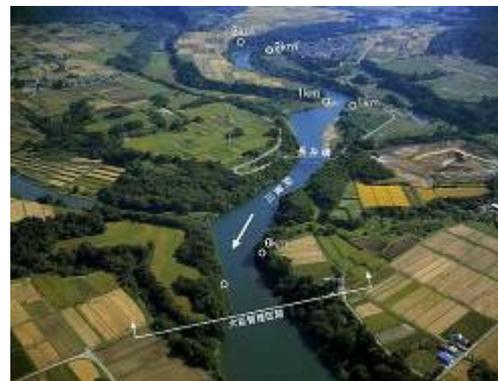
図 2.14 泡ノ巻橋地点付近(阿賀川 3k～4k)

長井橋付近から阿賀野川頭首工付近までは、流域最大支川である只見川が合流し、利水ダム群が連続して設置され、大きく蛇行しながら山間を流下します。蛇行地点では、砂礫が多く分布し、兩岸や中州に砂礫地が形成されています。

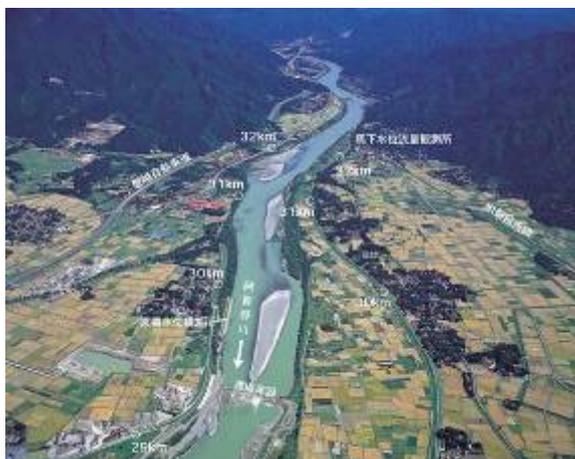
図 2.15 渡場床固付近(阿賀野川 29k～30k)

阿賀野川の河床勾配は約 1/1,000～1/15,000 であり、水面幅はおよそ 300m～960m です。沢海第一・第二床固により上流の川幅の狭い区間では<sup>みおすじ</sup>漣筋が大きく蛇行し、瀬・淵も多く、兩岸や中州に砂礫地が形成されています。23km 地点では早出川が合流します。

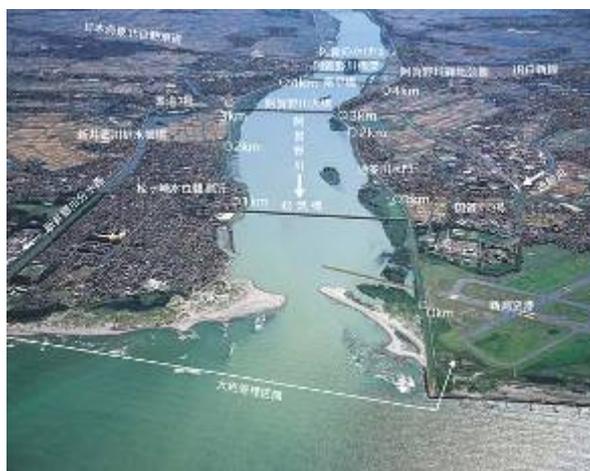
図 2.17 河口付近

河口付近の河床勾配は約 1/15,000 であり、水面幅はおよそ 1,000m です。河口付近は<sup>ちようせき</sup>潮汐の影響を受ける汽水域であり、河口<sup>きすいいき</sup>砂州が形成されています。5km 地点には長さ 300m 以上の大規模な中州が形成されています。

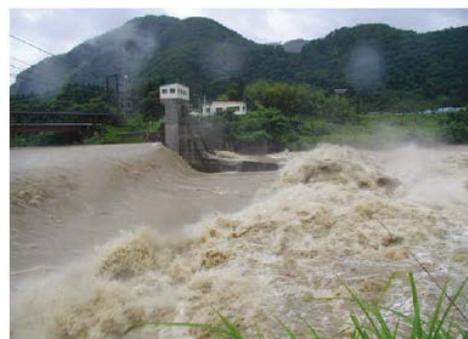
図 3.7 馬越頭首工での出水状況

7月10日から11日にかけて福島県内を襲った台風6号及び台風に影響された梅雨前線により、総雨量が阿賀川上流の羽鳥観測所で300mmを超え、阿賀川（山科観測所）では既往最大流量となる $3,343\text{m}^3/\text{s}$ を記録、支川等の氾濫や老朽化した河川工作物の被害などが多発しました。また、阿賀野川の馬下観測所では $5,725\text{m}^3/\text{s}$ を記録しました。

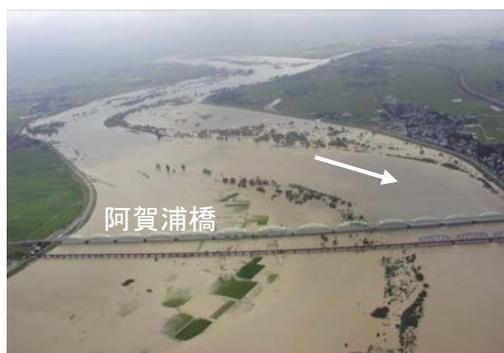
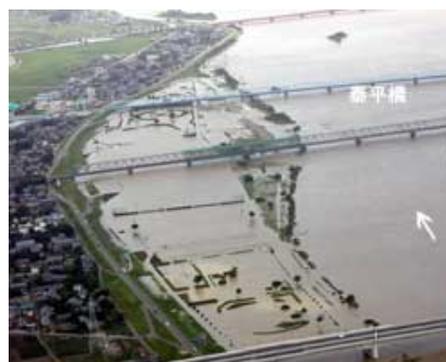
図 3.8 平成16年7月洪水の状況

新潟・福島県付近に停滞していた梅雨前線の影響により、7月12日夜から13日にかけて栃尾では日降水量が過去記録を更新し、421mmを記録しました。阿賀野川では昭和33年9月18日洪水に次ぐ規模の洪水となり、最大流量は馬下観測所で $7,892\text{m}^3/\text{s}$ に達しました。阿賀野川流域では水位が上昇し、農地などが浸水し交通機関が混乱するなど大きな影響を受けました。

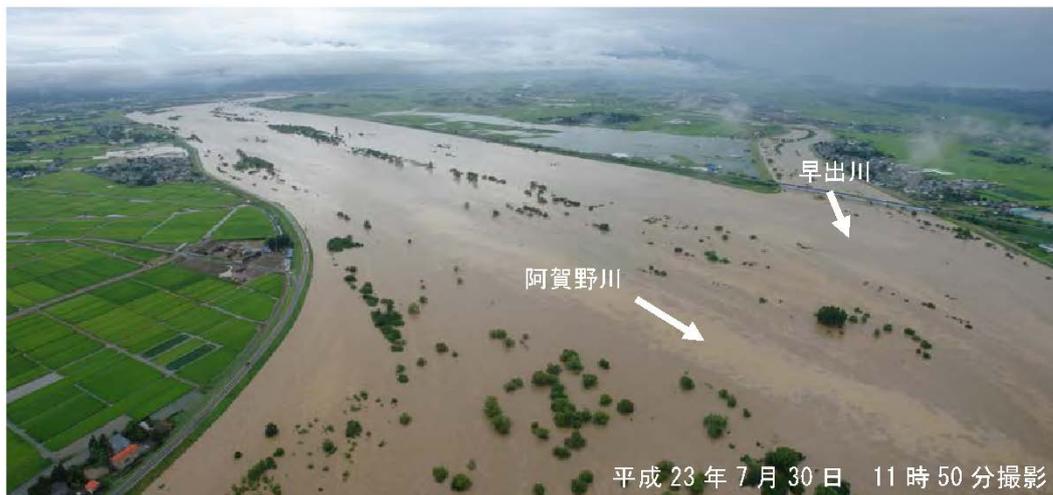
阿賀野川・早出川合流点

7月26日未明から新潟・福島県会津付近に停滞していた前線の活動の活発化により、27日12時から30日10時までの総降水量は、各地で300mmを超える大雨となりました。特に、福島県只見町では降り始めからの総雨量が711mmに達するなど、各地で平成16年7月13日洪水を上回る戦後最大規模の洪水となり、最大流量は馬下観測所で $9,974\text{m}^3/\text{s}$ に達しました。阿賀野川では水位が上昇し、渡場床固上流など一部区間でHWLを超過し、無堤部（小松地区）では浸水被害が発生し、また、太田川や只見川等の支川においても、氾濫や河川管理施設等の被災が発生しました。

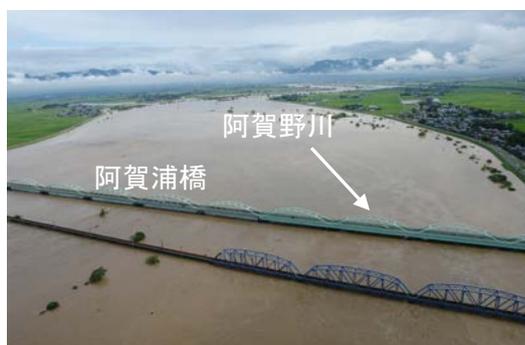
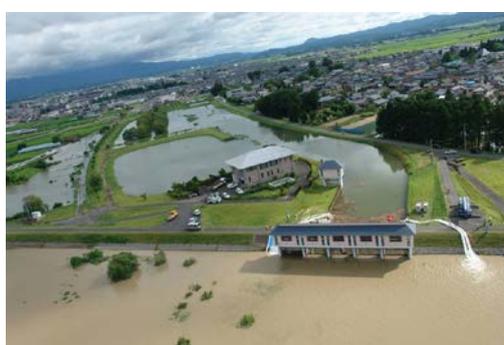
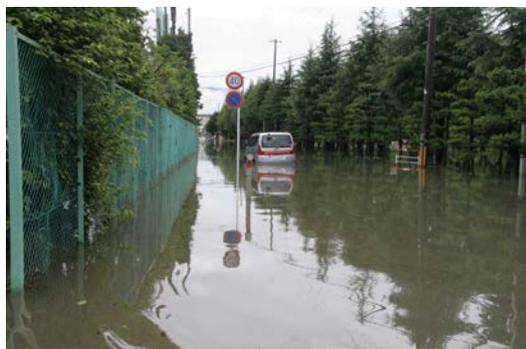
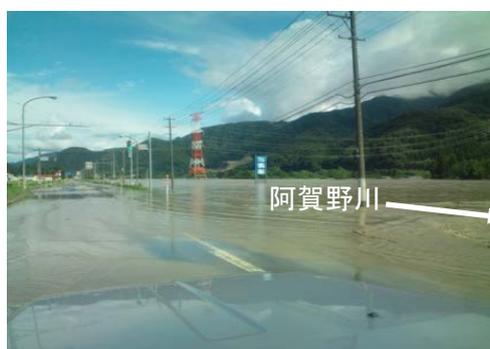
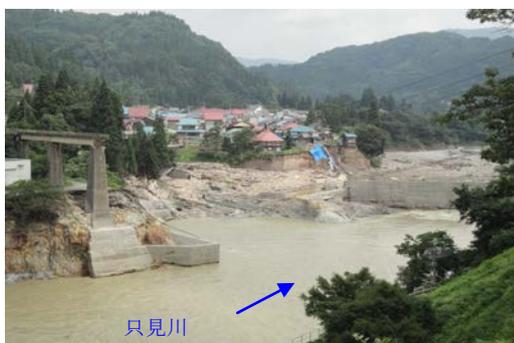
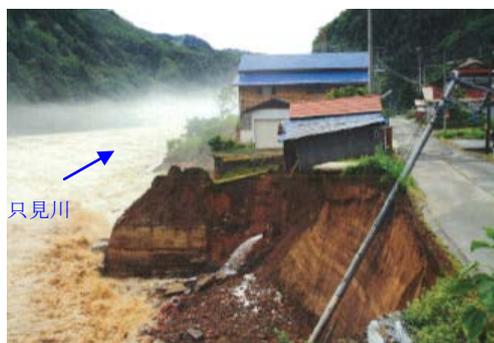
図 3.9 平成 23 年 7 月洪水の状況

阿賀浦橋、JR 羽越線橋梁付近

太田川排水機場排水状況

支川太田川の浸水状況

小松地区の浸水状況

支川只見川の被災状況(金山町)

- H23.7洪水による被害状況を追加(p22、p25~p26)
- 被害の発生した支川太田川では、内水対策についての記述を追加(p136)
- 大規模出水に対する既存施設の有効活用の検討、対策の実施について追加(p136) 等

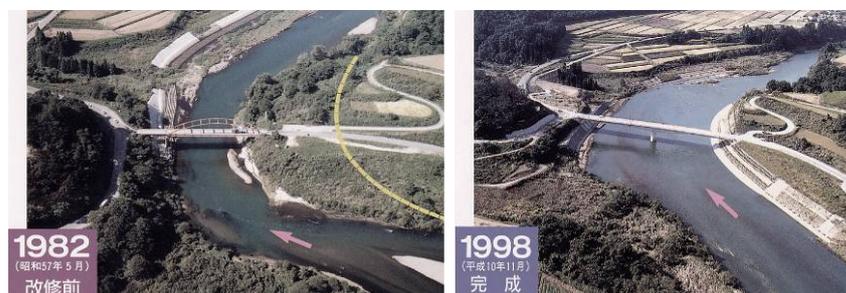
図 3.13 泡の巻の改修工事

その後、昭和57年(1982)9月、会津地方を襲った洪水を機に、阿賀川狭窄部改修事業を再開し、「泡の巻地区」を平成10年(1998)11月に完成させました。平成20年(2008)には「<sup>つじり</sup>津尻地区」も完成し、さらに段階的に掘削を進めています。

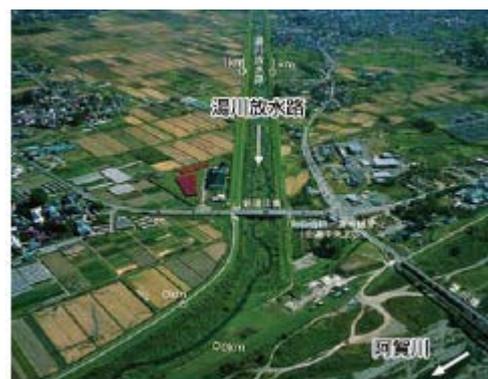
図 3.14 湯川放水路

湯川は会津若松市から日橋川との合流点までの間が洪水被害の常襲地帯であったため、これを防ぐ目的で新水路が計画されました。延長約2.5kmの水路で昭和33年(1958)に通水しました。湯川放水路は会津若松市を流れる貴重な水辺のオープンスペースですが、都市化の進展に伴い水質汚濁が進みました。現在では、新湯川の水質改善や生物生息環境の回復のために、関連行政機関と地域住民の連携協力のもと、水質改善等を目的とした河川環境整備事業を進めています。

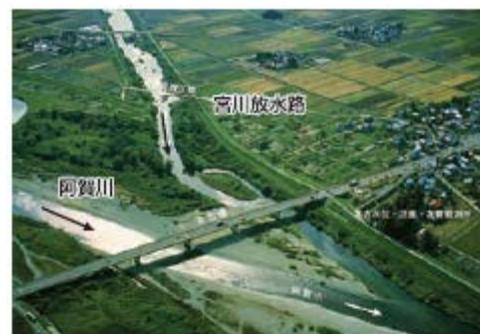
図 3.15 宮川放水路

宮川は中・下流部の河積不足から洪水常襲地帯であったため、これを防ぐ目的で新水路が計画された。延長約2.8kmの水路で昭和31年(1956)に通水し、その後、昭和35年(1960)に福島県に引き継ぎを実施しました。

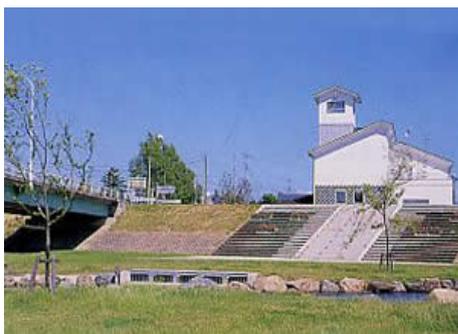
図 3.17 身神川排水機場

喜多方市塩川町を流れる日橋川支川の身神川流域は昔から低平地で、日橋川の水位が上昇すると自然排水ができない内水河川であり、洪水のたびに内水被害が発生していました。このため身神川排水機場(2m<sup>3</sup>/s)の建設工事を進め、平成12年(2000)に完成しました。

本来の役割である排水機能のほかに町の物産を展示販売するコーナーなどが併設され「川の駅」として、一般にも開放された多目的施設となっています。

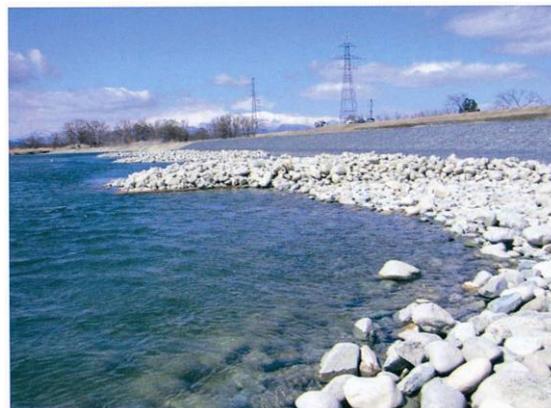
阿賀川は多くの生物が生息する自然環境豊かな河川であり、その生息基盤として、出水等による適度な攪乱により河川環境が維持されています。この特性を十分に把握し、川底に生息する生物や生息環境を踏まえた、治水と環境のバランスのとれた川づくりを進めています。

図 3.19 多自然川づくりの一例  
(高久護岸災害復旧工事のカゴマットと捨て石)

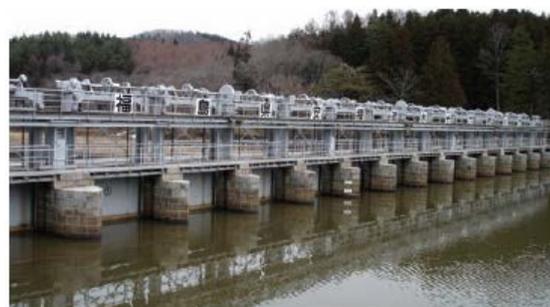
図 3.20 十六橋水門

平成 10 年 8 月末の豪雨により、湖畔及び下流の日橋川沿いの水田等が冠水する被害が生じたことを契機に、福島県は十六橋水門を改築（平成 16 年度竣工）し、安全な水門操作を可能とすることなどにより、現在では猪苗代湖の治水管理を行っています。

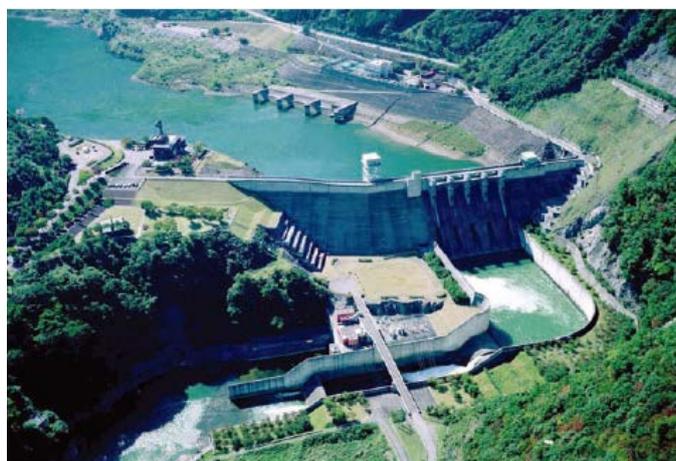
図 3.21 大川ダム

大川ダムは、阿賀川本川の会津若松市と下郷町にまたがり、阿賀野川流域の総合開発事業の一環として計画・建設された多目的ダムです。建設にあたっては、ダムサイトの地形・地質に恵まれず、それを克服するための新しい技術（岩盤試験・RCD 工法など）の開発や多くの創意工夫によって昭和 62 年（1987）10 月に完成しました。

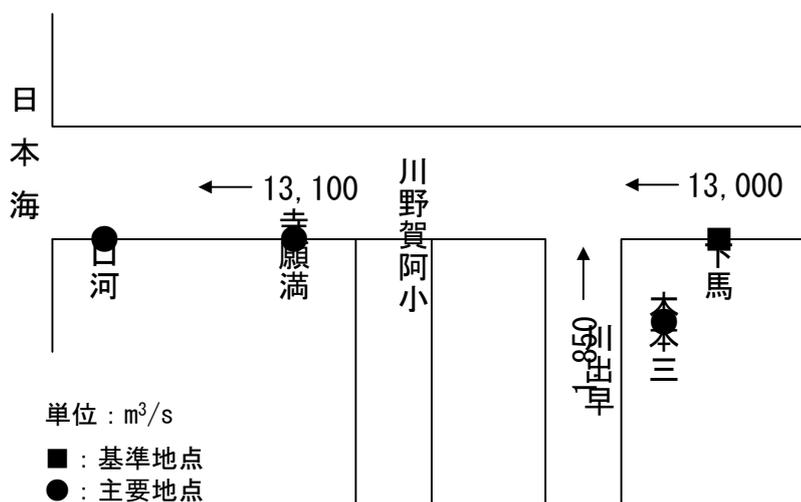
図 3.23 阿賀野川計画高水流量図（河川整備基本方針）

阿賀野川における治水事業は、新潟市周辺等の主要地区を洪水から防御することを目的として、大正4年から馬下における計画高水流量を $6,950\text{m}^3/\text{s}$ とする改修計画に基づき、馬下から河口までの区間について、河道の整正と堤防を主体とする高水工事を施行したことに始まります。この第一期改修工事は昭和8年竣工しました。しかし、その後戦争等のため維持管理はままならず、河状は荒涼の一途をたどり、流路は蛇行し、特に河床低下が著しく、加えて例年の融雪出水及び年間再度にわたる台風の襲来により、ついに昭和21年、右岸阿賀野市小浮地先の堤防が $1,100\text{m}$ にわたり破堤しました。これを契機として昭和22年から第二期改修工事として再び改修工事に着手しました。

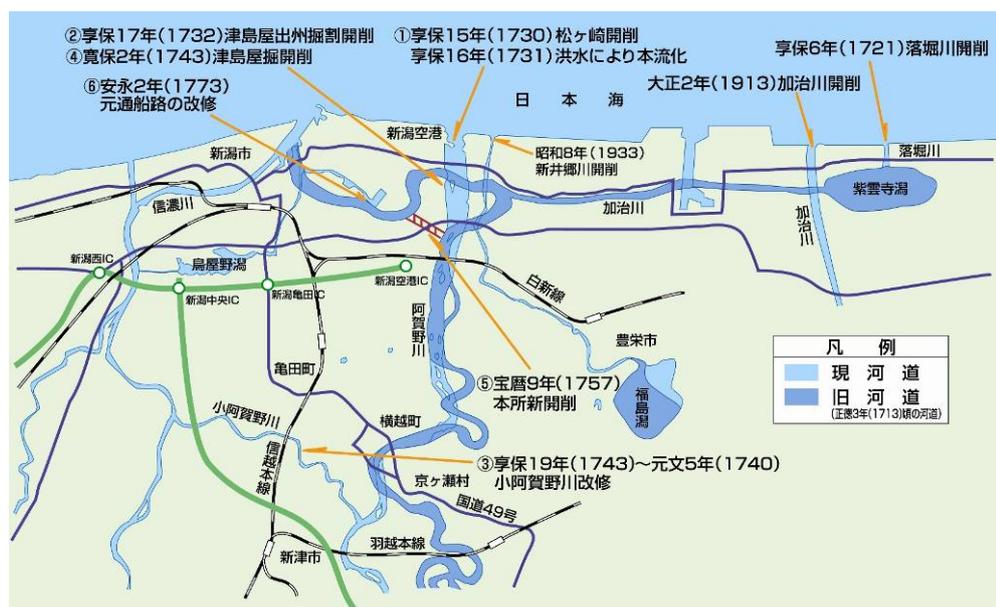
図 3.24 藩政期の阿賀野川改修

享保15年(1730)、洪水防衛と水田排水を目的に阿賀野川河口部に松ヶ崎放水路が開削されたが、翌年の雪解け水で堰が破壊され、放水路が阿賀野川の本流になってしまいました。

このため新潟港の水深が低下し、港湾としての機能が衰える一方で、阿賀野川は水はけが良くなって新田開発が進むという結果となりました。現在は通船川(旧河道)と小阿賀野川が信濃川・阿賀野川の両川をつないでいます。

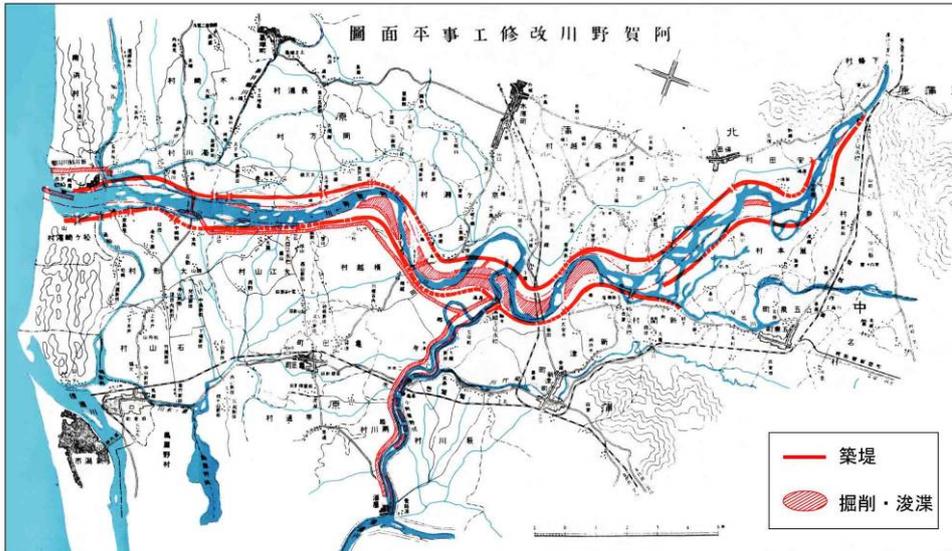
図 3.25 第一期改修計画概要図

明治時代の部分的な補強工事を経て、大正2年(1913)8月の大洪水・木津切れを機に大正4年に直轄事業として第1期改修工事に着手しました。この改修工事では、馬下の計画高水流量 $6,950\text{m}^3/\text{s}$ とする改修計画に基づき、馬下から河口までの区間について、河道の整正と堤防を主体とする高水工事を施工しました。第一期改修工事は昭和8年に竣工し、この工によりほぼ現在の河道が形作られました。

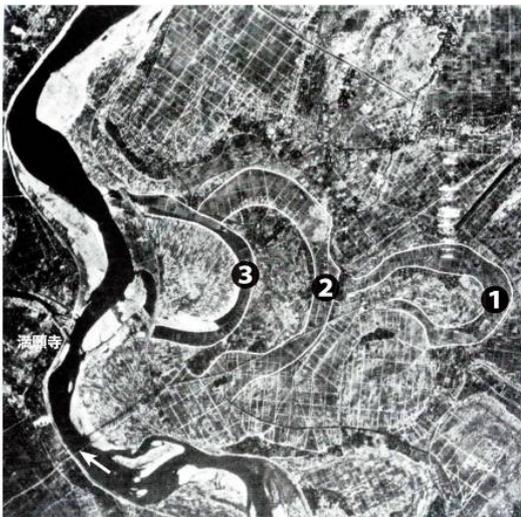
図 3.26 焼山付近における旧河道の分布

- ① 正徳 3 年 (1713) 頃の河道
- ② 宝暦 12 年 (1762) 頃の河道
- ③ 明治 44 年 (1911) 頃の河道

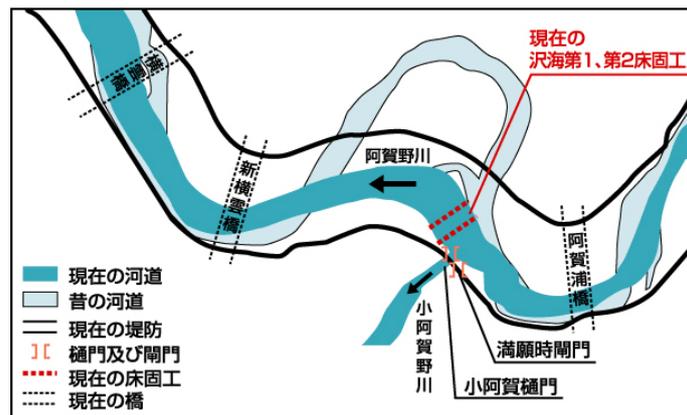
図 3.27 第一期改修工事による河道改修と沢海床固め

第一期改修工事において、沢海付近の洪水の安全な流下のため、大きく蛇行していた部分を直線的に結ぶ捷水路が施工されました。捷水路により河道が短くなったことで、川の勾配は急となり、流れは速くなるため河床が削られやすくなります。そのため、昭和4年から6年にかけて第1床固が施工されました。

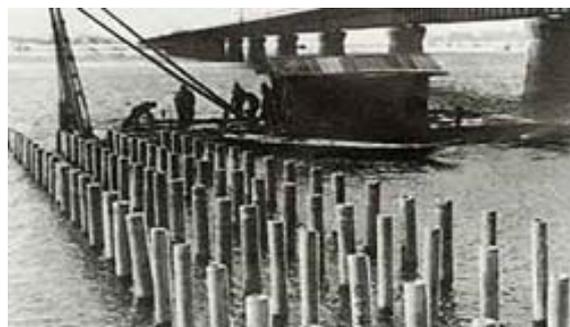
図 3.28 第二期改修計画の様子

第一期改修工事終了後、低水路の蛇行や河床低下が舟運、かんがい支障を及ぼすなど荒廃が進み、昭和 21 年洪水では右岸安田町小浮地先において堤防が 1,100m にわたり決壊したため、これを契機として昭和 22 年度直轄事業として第二期改修工事として再び改修工事に着手しました。

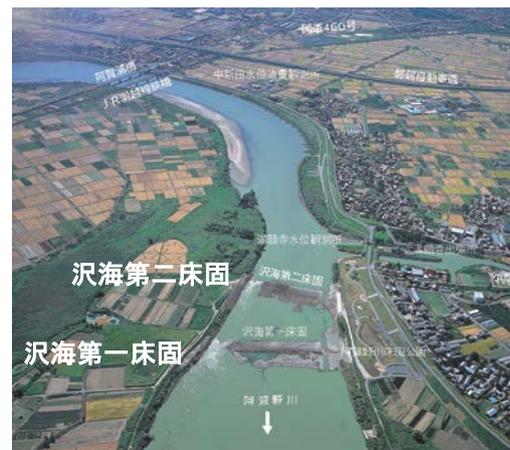
図 3.29 沢海第一床固, 第二床固

歳月が経つにつれて沢海床固付近における河床の低下が顕著となり、渇水時の船の航行不能、用水の取水が困難となったため、新たな床固の必要性が生まれ、昭和25年度から27年度にかけて第2床固が施工されました。

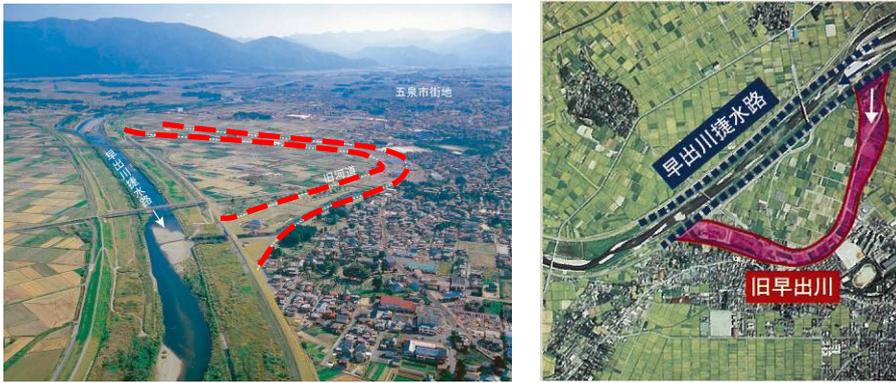
図 3.31 現在の早出川捷水路

早出川については、「早出」の名が示すように、大雨になるとすぐに出水するという特徴を持っています。特に、五泉市街地付近で大きく蛇行し、川幅が狭くなっていたために一帯は何度も大きな被害に見舞われてきました。そこで、幅 200m、延長 2,000m の捷水路開削を実施し、川幅は旧川の2倍となり、また内水氾濫を防御する排水機場の建設が行われ、平成12年3月に完成しました。

この結果、平成16年7月洪水、平成23年7月洪水では、記録的な集中豪雨にもかかわらず、早出川水位を低下させ、近隣市街地での氾濫リスクを大幅に軽減させることが確認できました。また、平成23年7月洪水における太田川排水機場等の排水により、湛水区域を大幅に軽減するなど効果を発揮しました。

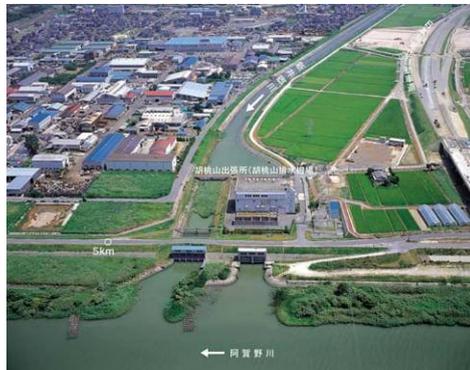
図 3.33 現在の胡桃山排水機場

福島潟下流の新井郷川流域では、昭和 53 年の内水被害を契機に浸水被害を軽減するため、「直轄河川激甚災害特別緊急事業」として胡桃山<sup>くるみやま</sup>排水機場の整備が行われ、昭和 57 年に 30m<sup>3</sup>/sポンプと導水路が完成しました。その後、市街化の進展等による災害ポテンシャルの増大にともない、計画規模である 50m<sup>3</sup>/sに増強し平成 8 年度に完成しました。

その後、平成 10 年、平成 14 年、平成 16 年 7 月の出水では新井郷川流域の浸水被害を軽減させ、大きな治水効果を発揮しました。平成 10 年(1998)8 月 4 日の出水では、排水機場がない場合と比較すると、床上浸水面積が 60%、農地被害面積が 20%減少するなど大きな効果を上げています。

河口部から約 5km に位置している胡桃山排水機場周辺の地下水は海水並み塩分濃度であるため、水と直接接する設備の劣化が急速に進みます。このため、定期的な防食対策が必要です。

特に、胡桃山排水機場については、塩害によりポンプ設備等の劣化が著しく、排水機能停止の恐れもあります。このため予防保全型の維持管理により原機能を確保するとともに、ライフサイクルコストの縮減に向け防蝕亜鉛板の定期的な交換等による、ポンプ本体の延命化(長寿命化)を図ります。

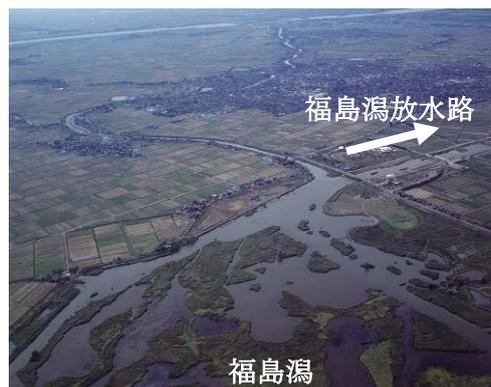
図 3.34 福島潟と福島潟放水路

一級河川新井郷川流域では、昭和41年及び昭和42年の連年にわたって発生した羽越水害を契機として、昭和43年に「新井郷川恒久的治水対策」が策定されました。これにより新発田川放水路開削、福島潟放水路開削、新井郷川現川改修などが進められてきました。

その後、平成10年8月4日の梅雨前線豪雨により、豊栄市街地や流域は膨大な被害を受け、災害復旧助成事業、激特事業および復緊事業が採択され、支川の改修を進めると共に平成15年3月、福島潟放水路が通水しました。

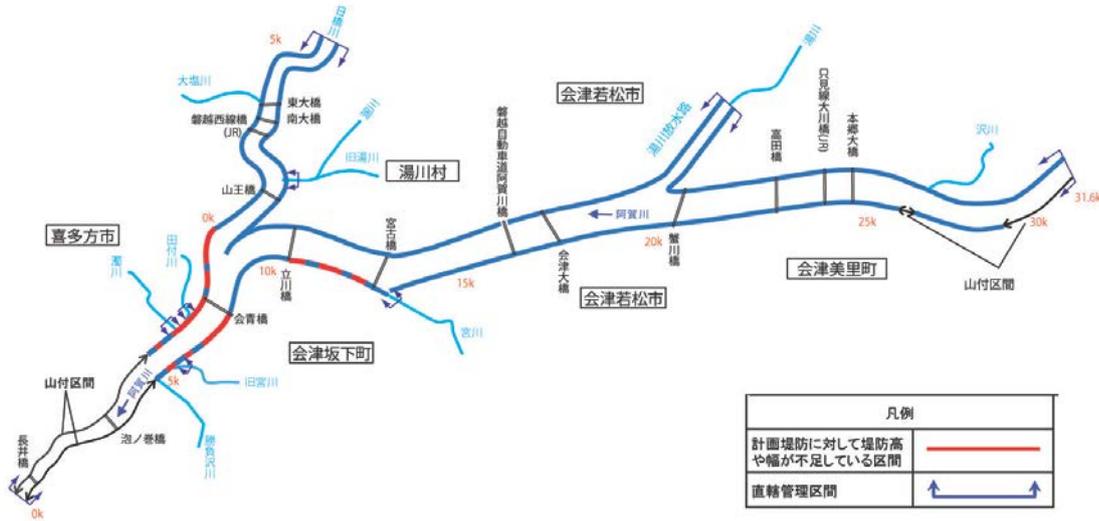
図 3.37 堤防整備状況

阿賀川では、堤防の高さや幅の不足している区間が存在します。

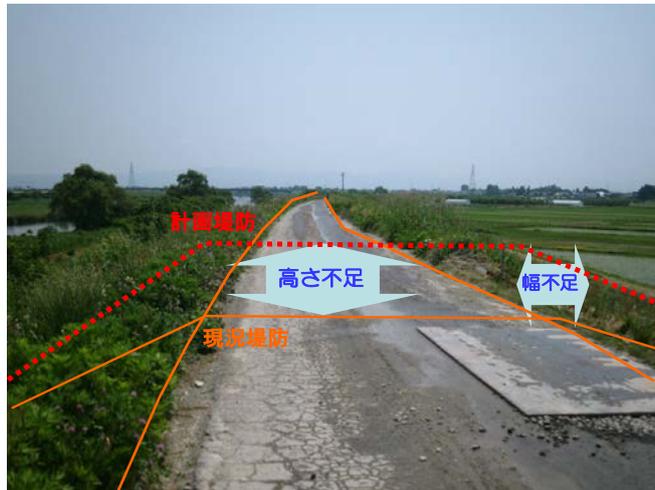
図 3.38 堤防幅が不足している区間（会津坂下町津尻地区 阿賀川左岸 6.0k 付近）

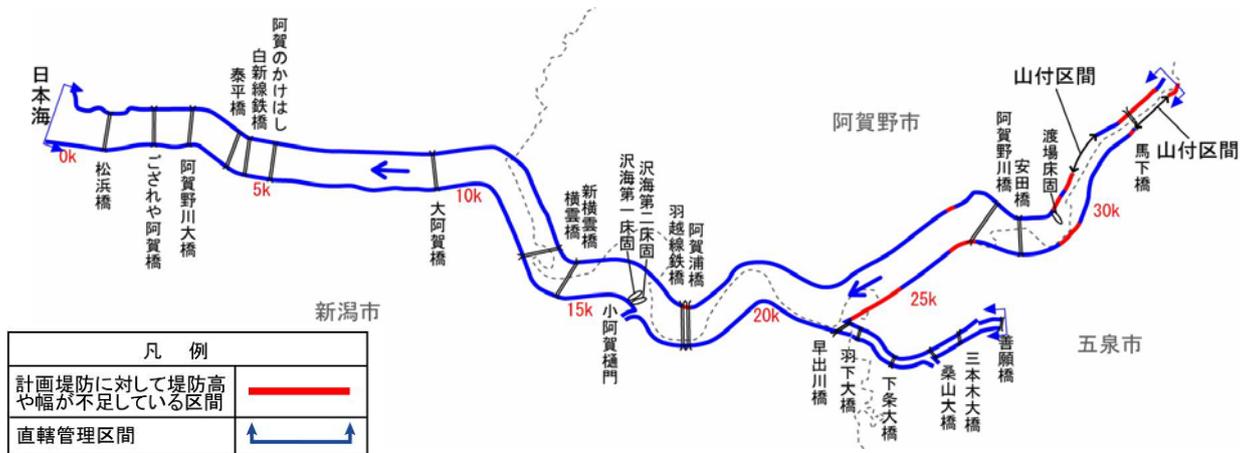
図 3.39 堤防整備状況

阿賀野川の堤防は、一部堤防が築堤されていない区間や堤防高や幅が不足している区間が存在します。

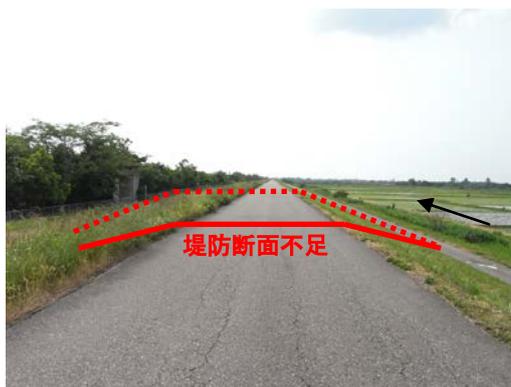
図 3.40 堤防幅が不足している区間  
(五泉市笹堀)

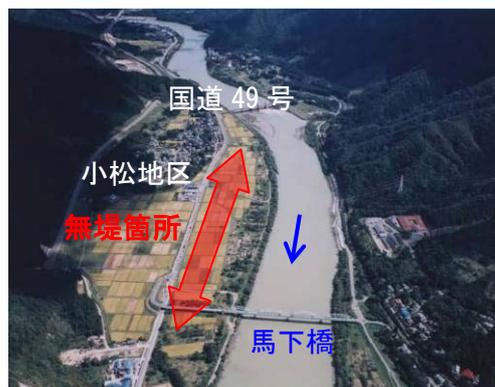
図 3.41 無堤区間 (阿賀野市小松)

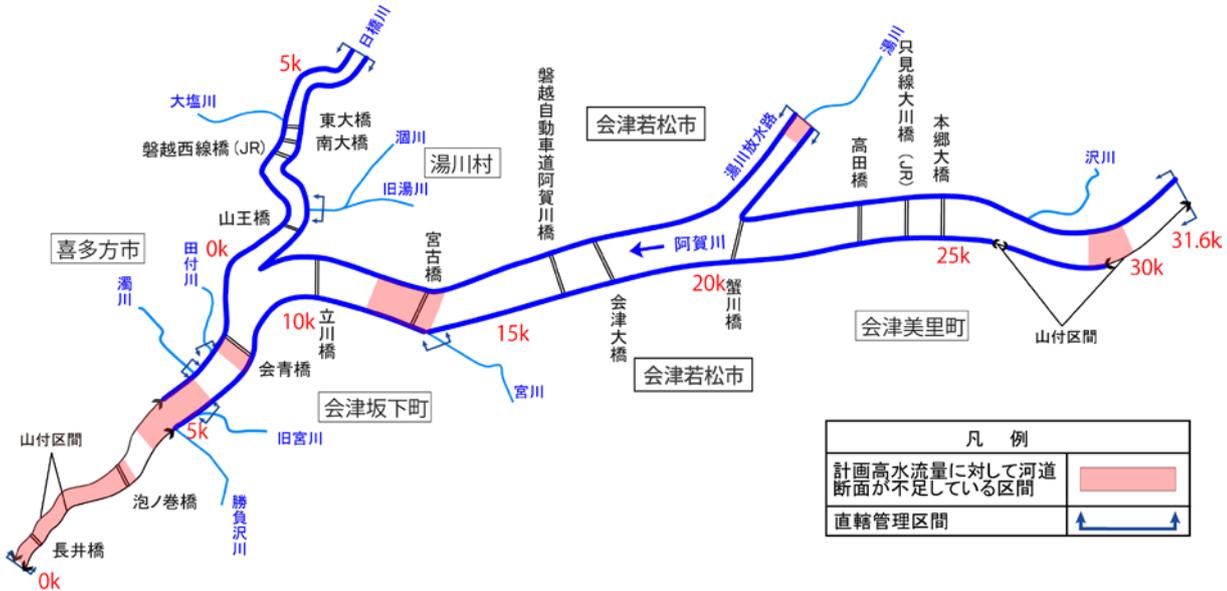
図 3.42 河川整備基本方針の計画高水流量に対する河道断面不足状況

阿賀川の河道断面は、一部区間で河積が不足しており、河川整備基本方針の計画高水流量（山科地点 4,800m<sup>3</sup>/s）を安全に流下させるために十分な河道断面になっていません。

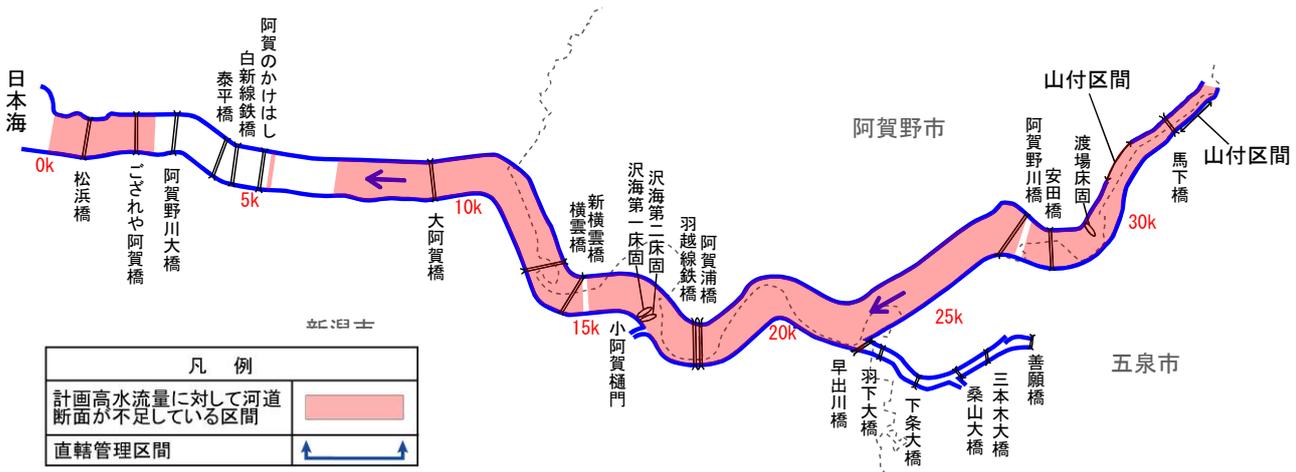
図 3.43 河川整備基本方針の計画高水流量に対する河道断面不足状況

阿賀野川の河道断面は、一部の区間で河積が不足しており、河川整備基本方針の計画高水流量（馬下地点 13,000m<sup>3</sup>/s）を安全に流下させるために十分な河道断面になっていません。

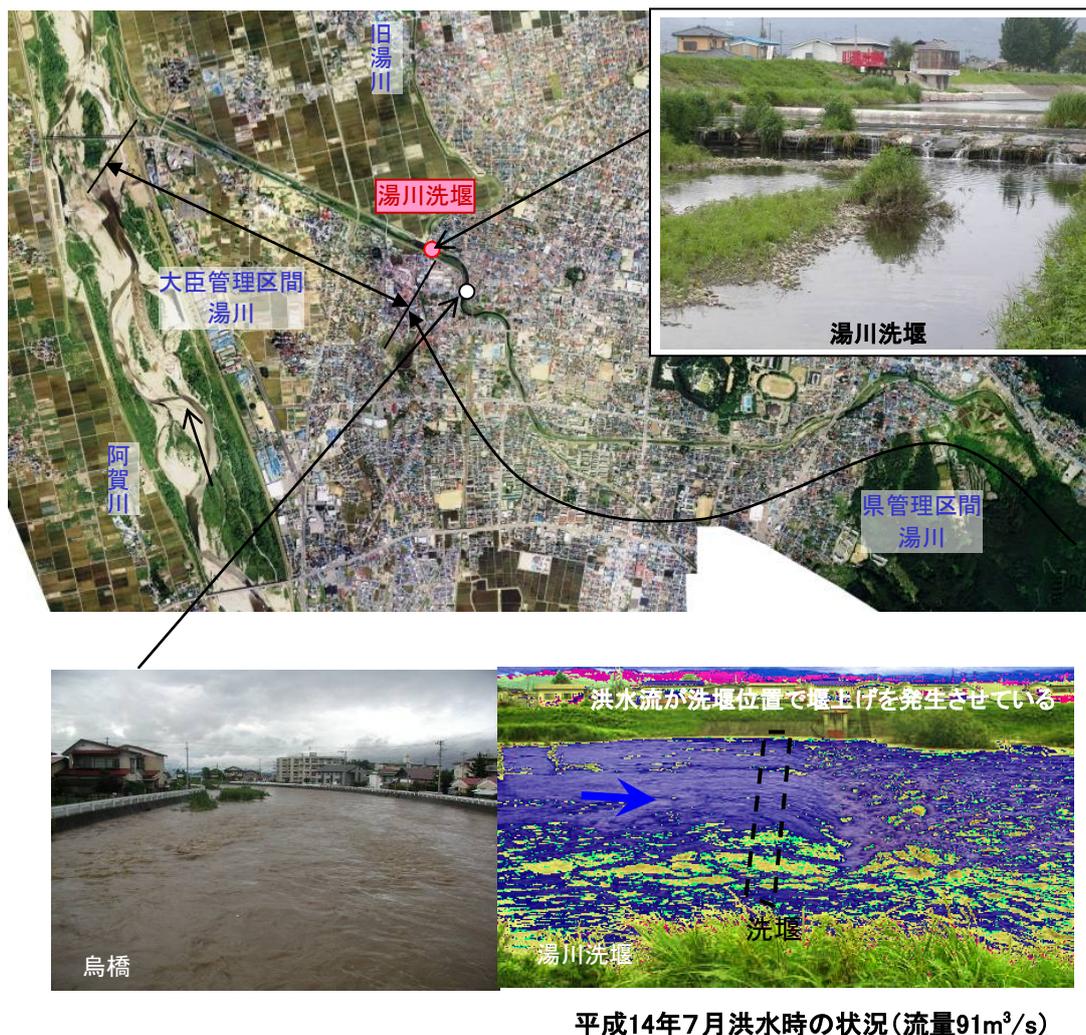
図 3.44 湯川洗堰の現況と平成 14 年 7 月洪水時の状況

阿賀川の支川湯川には、旧湯川への分派のために湯川洗堰あらいげきが設置されています。湯川洗堰は、堰地点での河積が小さいため、洪水時には水位がせき上がり、上流で越水する恐れがあります。

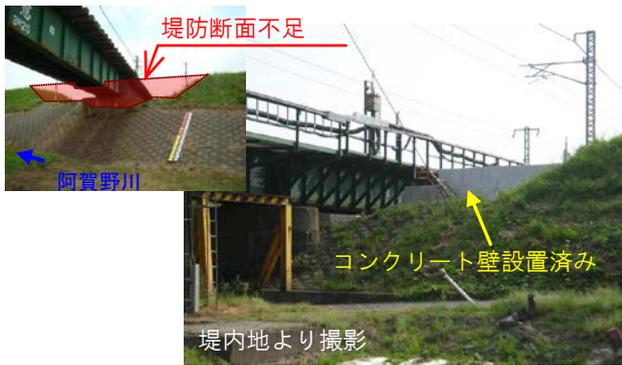
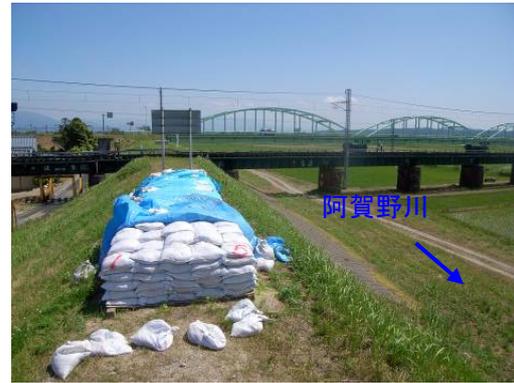
JR 羽越本線阿賀野川橋梁は大正元年(1912 年)に完成していますが、橋桁の下端高が堤防より低くなっている状況にあり、計画堤防高に対して桁下の余裕が 1.34m 足りないため、治水上のボトルネックとなっています。このため、水防活動の軽減を目的とし、平成 22 年度に開口部を縮小化するコンクリート壁を設置し、暫定的な対策を実施しています。

切欠き部へのコンクリート壁設置

緊急資材の常備

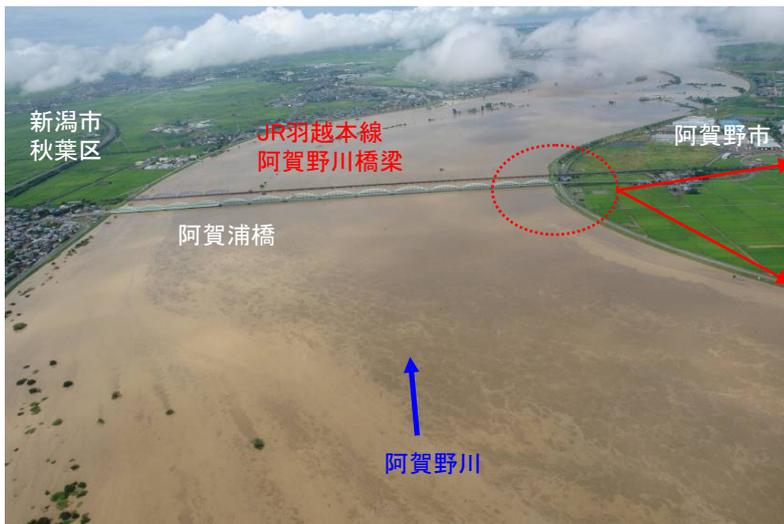
平成 23 年 7 月洪水時の JR 羽越本線阿賀野川橋梁

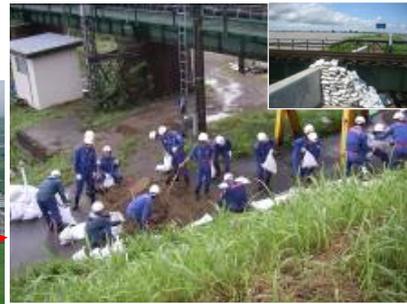
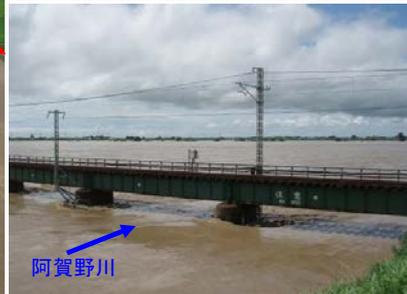
図 3.45 JR 羽越本線阿賀野川橋梁 右岸堤防の応急対策状況

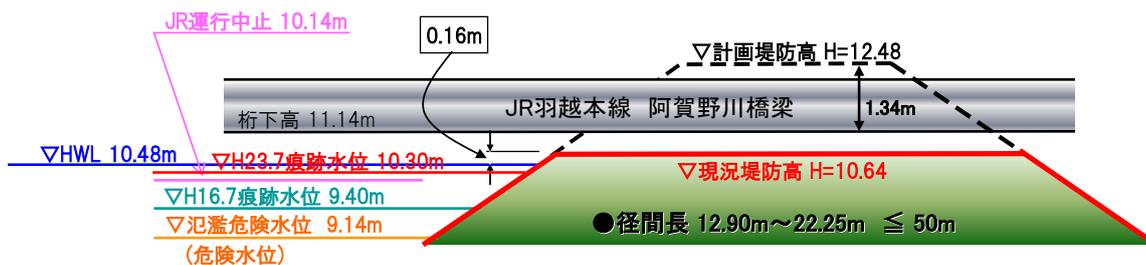
図 3.46 JR 羽越本線阿賀野川橋梁部横断模式図

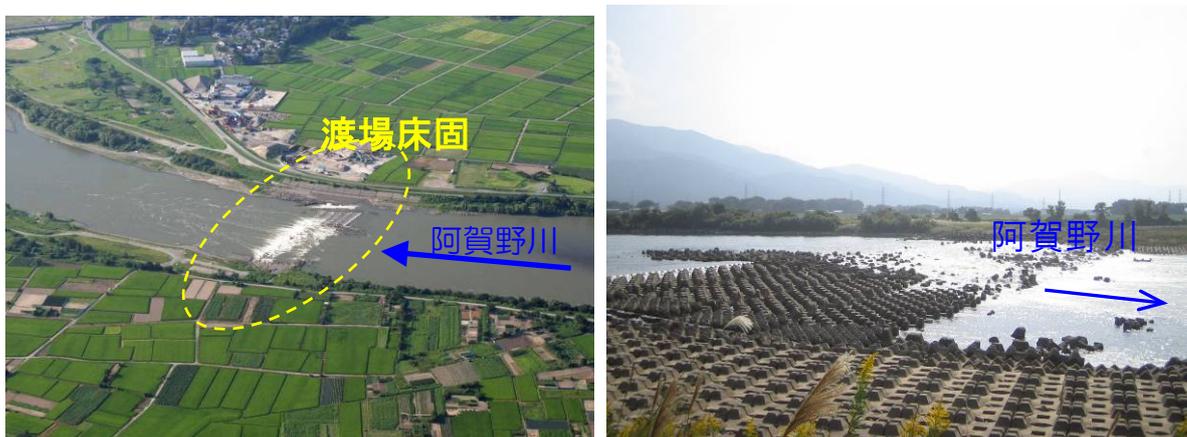
また、渡場床固は、旧河道が網状に分布し洪水を繰り返したところに設置されており、河道の安定と河床洗掘防止のため、昭和 29 年～32 年にかけて設置されたものです。昭和 51 年～52 年には、深掘対策として 8t～16t の異形ブロックを約 3,400 個設置して大補修を行っています。

渡場床固は敷高が高いことから治水上のボトルネックとなっており、老朽化と下流の深掘れにより構造的に不安定となっています。

図 3.47 現在の渡場床固め

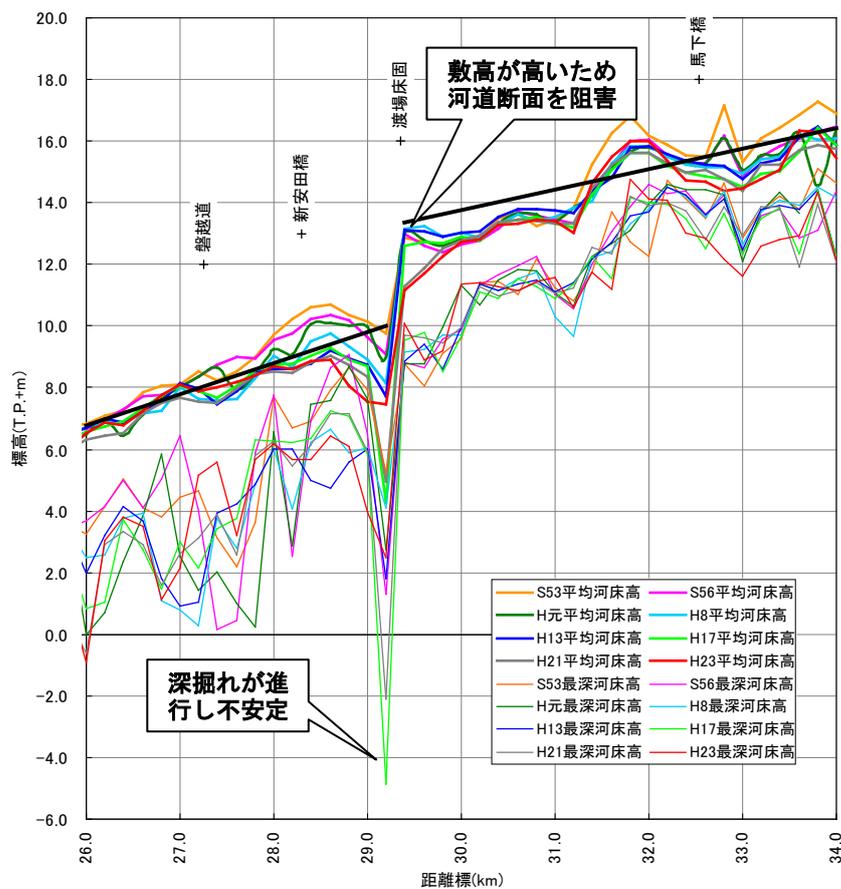
図 3.48 河床高の経年変化

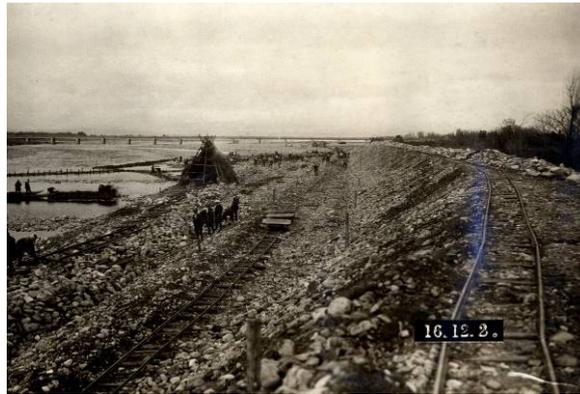
(会津若松市飯寺地先 昭和16年12月2日撮影)

図 3.49 昭和初期の築堤風景

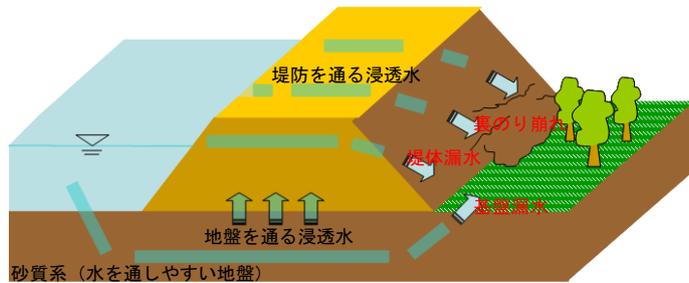
阿賀川の堤防は、主に昭和初期に築造され、旧川跡に築造したものと盛土材料に河床材料を利用したものがあります。そのため、既設堤防の一部では、堤体を通る浸透水や基盤を通る基盤漏水による土砂流出や堤防裏の法面が破壊される裏のり崩れという現象が生じ、被災につながる危険性があります。

図 3.50 弱体化している堤防で起こる現象
