# 阿賀野川水系河川整備計画

(原案)

平成 24 年 8 月

国土交通省 北陸地方整備局

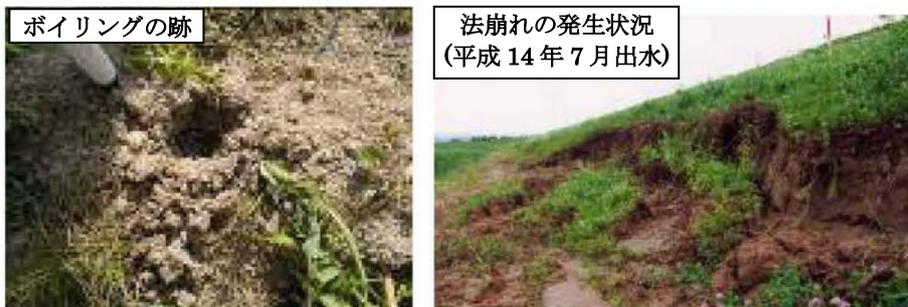
図 3.51 既往洪水における堤防の被害

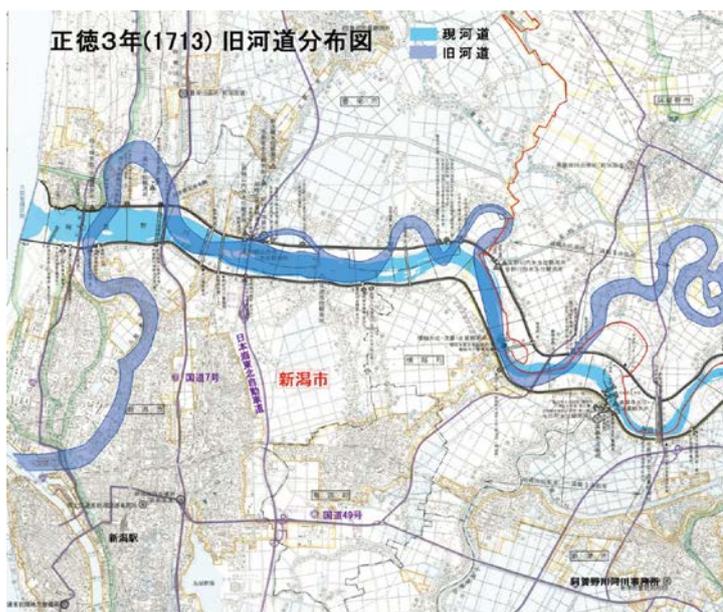
阿賀野川の堤防は旧河道上に築堤されている区間が多くあります。このような堤防では、特に地盤を通る基盤漏水による土砂流出や堤防裏の法面が破壊される裏のり崩れという現象が生じ、被災につながる危険性があります。

図 3.52 旧河道上に築造された現在の堤防

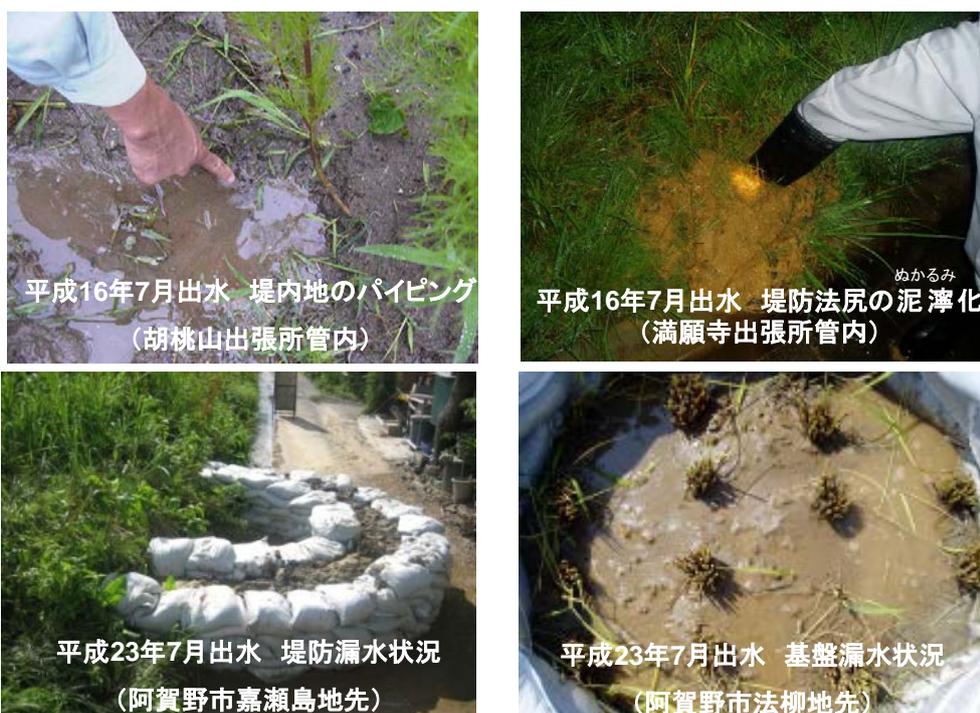
図 3.53 既往洪水における堤防の被害

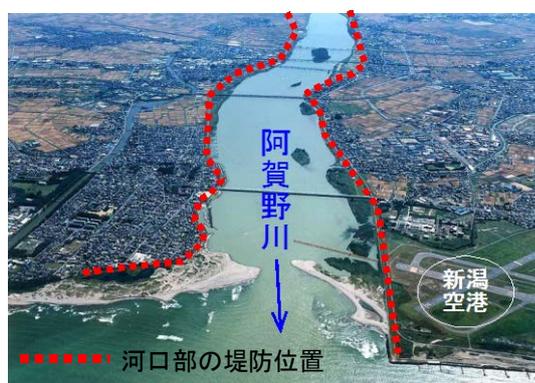
また、阿賀野川河口部の堤防下基礎地盤には、液状化しやすい緩い砂地盤が厚く堆積しています。そのため、大規模な地震が発生し地盤が液状化現象を起こした場合、堤防が沈下・破壊され、津波や洪水が破壊された堤防を乗り越え居住地側に流入し、堤防沿川に近接する海拔0m地帯を中心に大きな浸水被害が発生する恐れがあります。

図 3.54 河口部の堤防状況

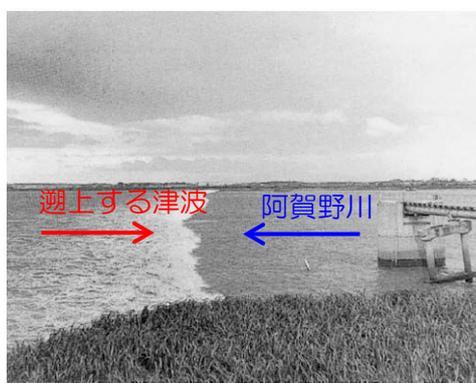
図 3.55 新潟地震での津波の来襲

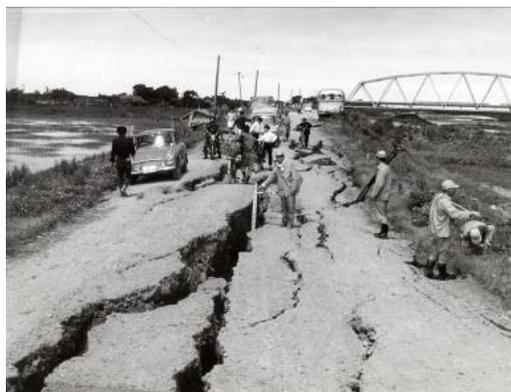
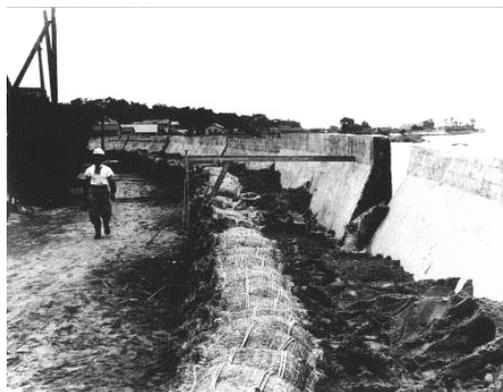
昭和39年6月16日に発生したマグニチュード7.5の新潟地震では、液状化現象が発生し、阿賀野川下流部では堤防の陥没や亀裂ほか、多くの河川構造物が被災しました。近年では、平成16年10月23日の中越地震（マグニチュード6.8）や平成19年7月16日の中越沖地震（マグニチュード6.8）などの大規模な地震が発生し、新潟県内の河川では堤防等が大きな被害を受けています。また、平成23年3月に発生した東日本大震災では東北地方及び関東地方の河川堤防において、液状化現象などにより大規模な沈下、すべり破壊、亀裂等の被害が広範囲にわたり発生しています。

左岸 1.0km (新潟市下山)

右岸 0.0km (新潟市松浜)

図 3.56 新潟地震 (S39.6.16) による被災状況

昭和39年6月16日に発生した「新潟地震」は、マグニチュード7.5を記録し、死者29人、負傷者510人、住宅全壊3,557棟、住宅半壊12,237棟など、甚大な被害をもたらしました。阿賀野川においては、主に下流～中流部で堤防、護岸、水門、樋門・樋管等の河川構造物の陥没、沈下、亀裂など多くの被害が発生しました。地震被害は旧河道や埋立地などで多く発生しました。

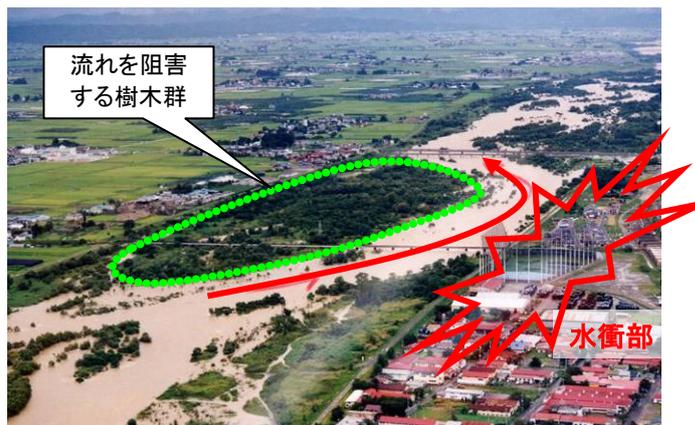
阿賀川では、昭和22年～41年には砂州が川幅いっぱいになり、滯筋は大きく変動していましたが、現在では滯筋の変動幅は小さくなり固定化され、樹林化の傾向がみられます。そのため、洪水時は偏流が発生し、水衝部では河岸侵食や河床洗掘が発生する危険性があります。

図 3.57 洪水時の偏流発生状況

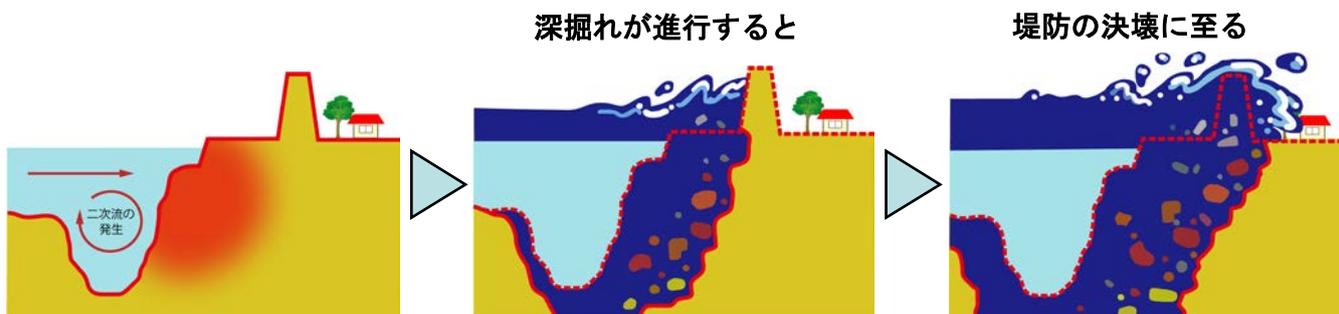
破堤をもたらす可能性のある河岸の侵食・洗掘は、垂直方向の侵食である洗掘と横断方向の侵食があります。洗掘による破堤のメカニズムは、護岸基礎より深く侵食され護岸裏の吸出しが生じ破堤に至ります。また、侵食による破堤のメカニズムは、横断方向に徐々に侵食が拡大し破堤に至ります。

図 3.58 破堤のメカニズム

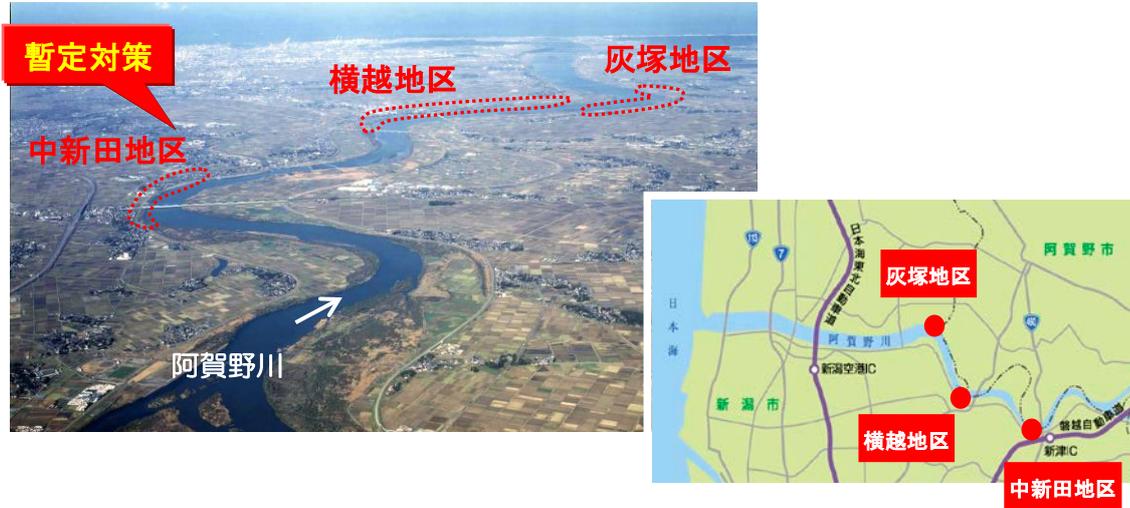
阿賀野川は、全国でも例をみない大きな湾曲部があり、三大水衝部（灰塚、横越、中新田）を形成しています。そのうち横越地区と灰塚地区については対策工を実施し概成しましたが、中新田地区については暫定対策となっています。

図 3.59 阿賀野川の3大水衝部

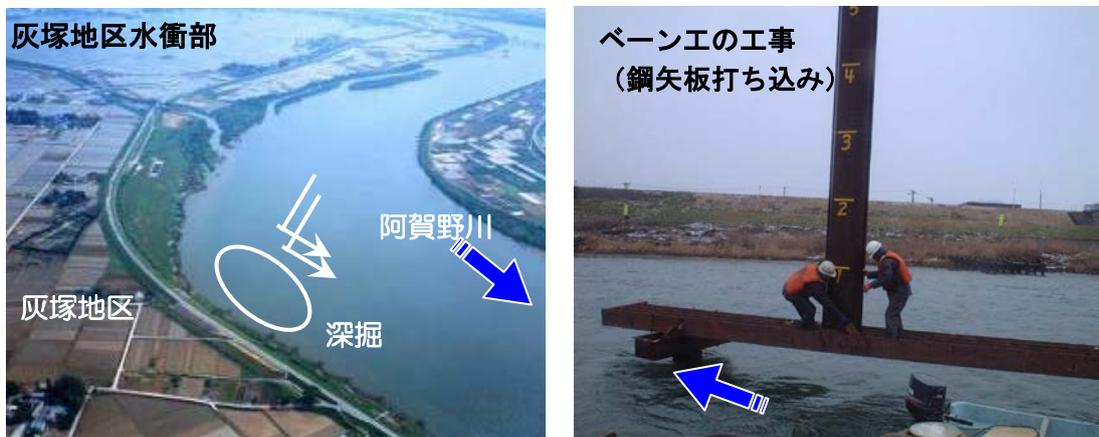
灰塚地区水衝部では、平成14年から水制工（ベーン工）の整備を行い、平成21年度に概成しました。

図 3.60 灰塚地区水衝部

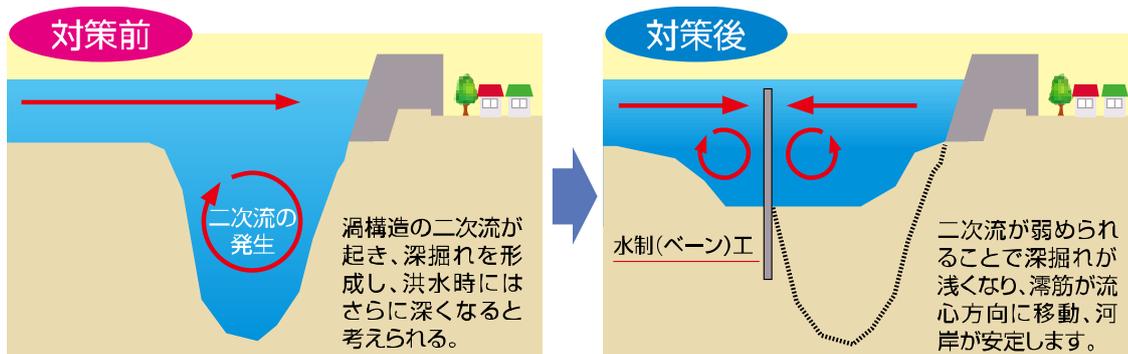
図 3.61 ベーン工概念図

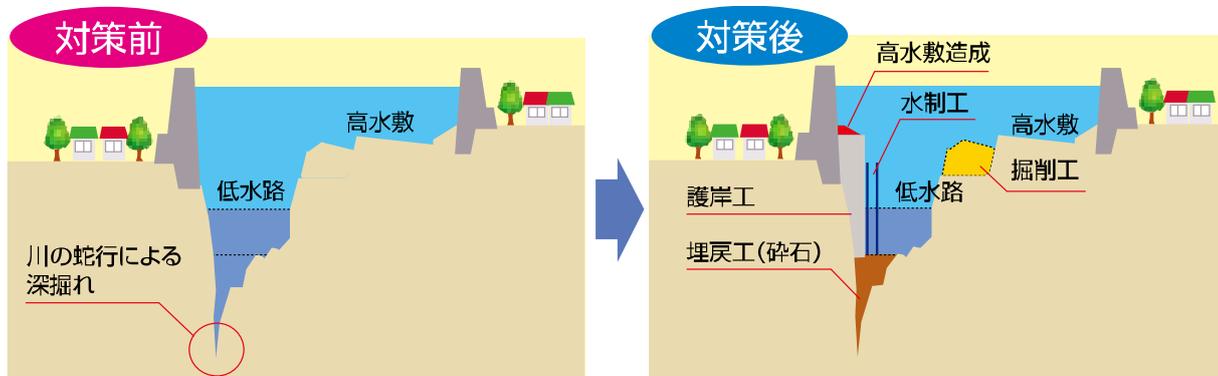
横越地区水衝部では、水衝部における河床洗掘の進行を防ぐため、平成7年から深掘れ箇所  
の埋戻しと低水護岸工、水制工等の整備を行い、平成17年に概成しました。

図 3.62 横越地区水衝部対策模式図

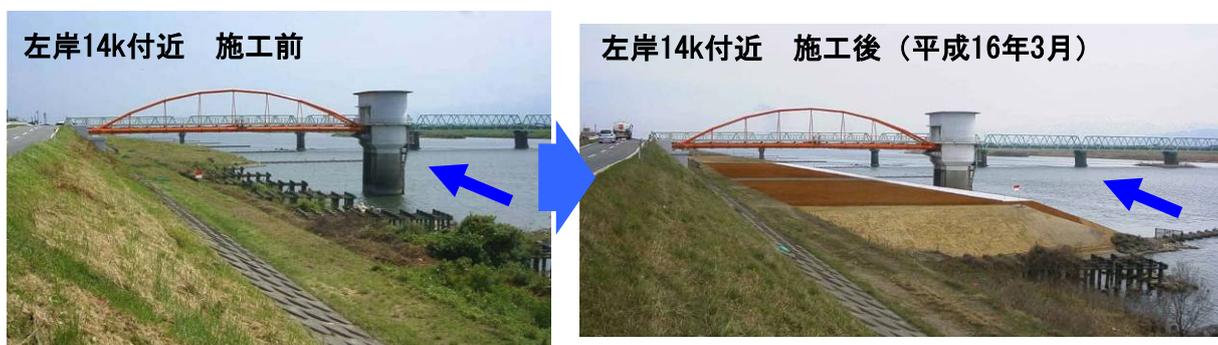
左岸 14k 付近低水護岸 施工前

左岸 14k 付近低水護岸 施工後(平成16年3月)

図 3.63 施工前後の横越地区

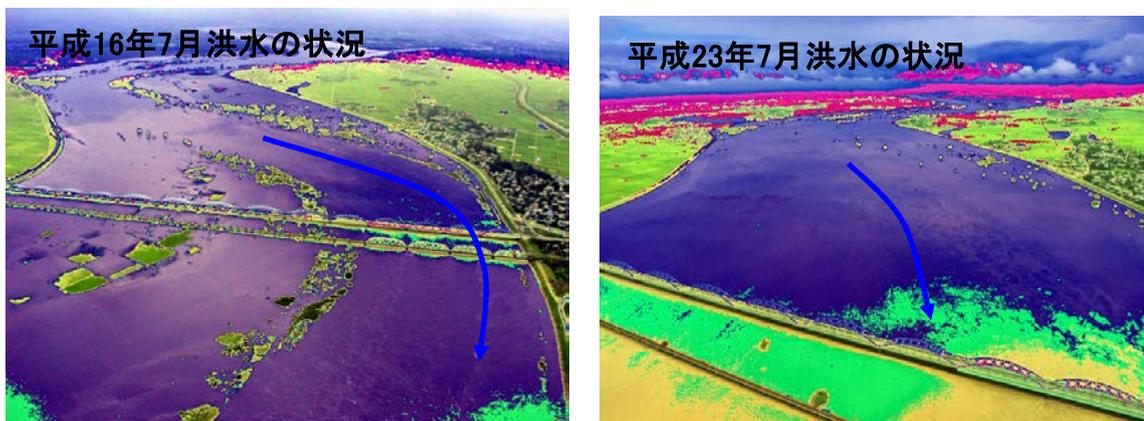
中新田地区は、出水ピーク時には河岸際を沿うように洪水流が流下していること、また、定期横断測量結果から緩やかに洗掘が進行していることから、平成18年度に暫定的に根固め工  
等の整備および平成20年度から平成22年度にかけて流下能力向上及び維持管理を目的とした樹木伐採を実施しました。今後は、深掘れの状態を確認するため、河床変動のモニタリング  
の継続と適切な対応が必要です。

図 3.64 中新田地区水衝部

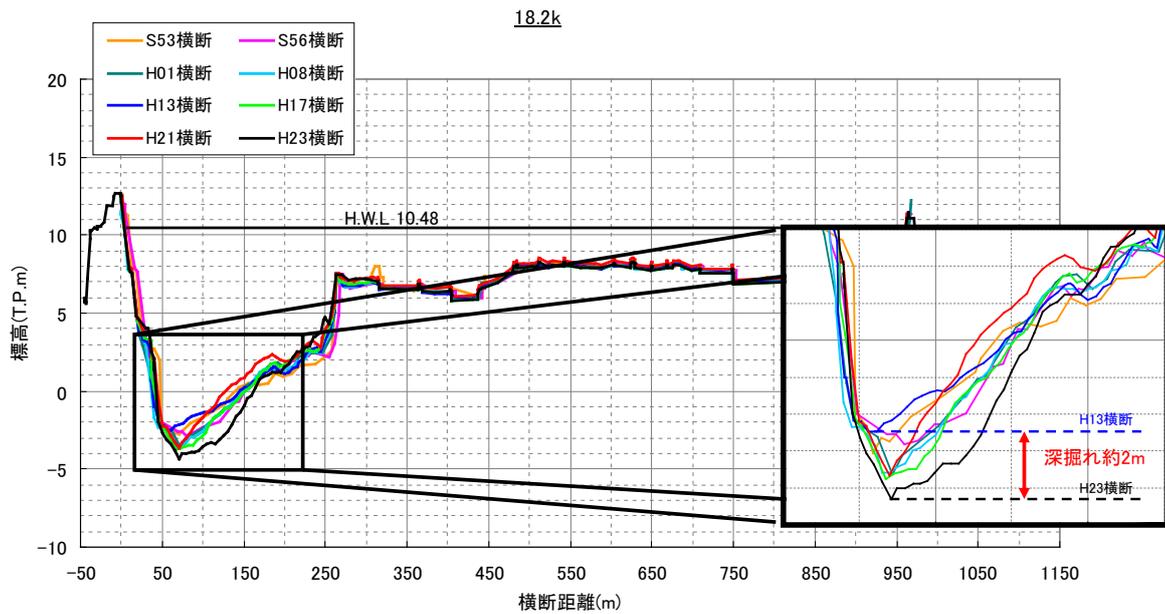
図 3.65 中新田地区水衝部 河床の経年変化

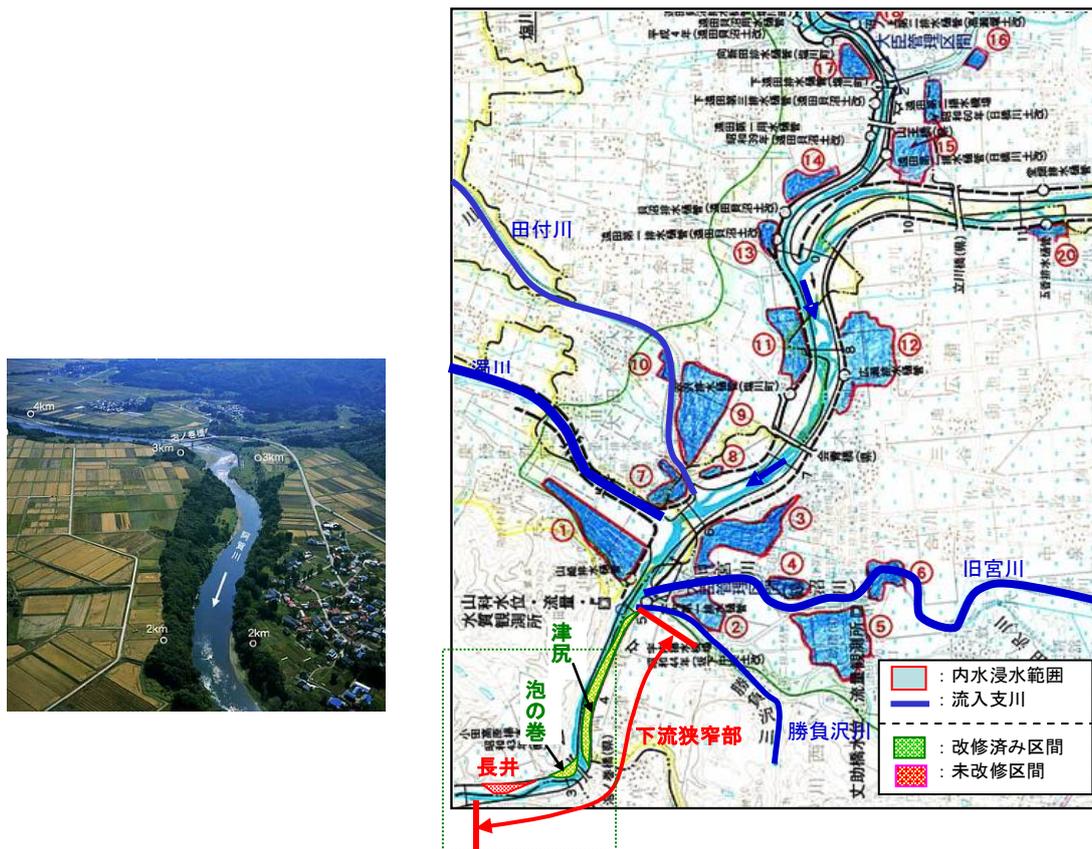
阿賀川では、阿賀川下流区間が狭窄部となっていることから、その上流区間では洪水時の水位がせき上がります。狭窄部上流の有堤区間は、支川や用水路が集中する区間でもあり、堤内地の水が本川へ排水できなくなり、内水氾濫が頻発しています。このような要因により内水被害が頻発している地区においては、本川水位を低下させることが必要です。

図 3.66 平成 14 年 7 月出水（戦後最大流量記録時）の内水浸水範囲

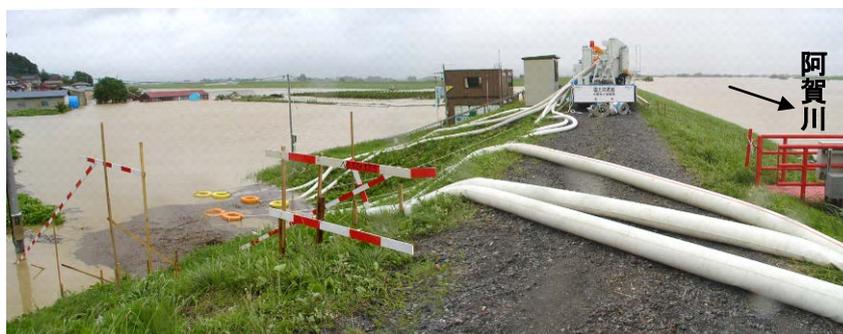
図 3.67 平成 14 年 7 月出水 山崎地区の内水被害状況図

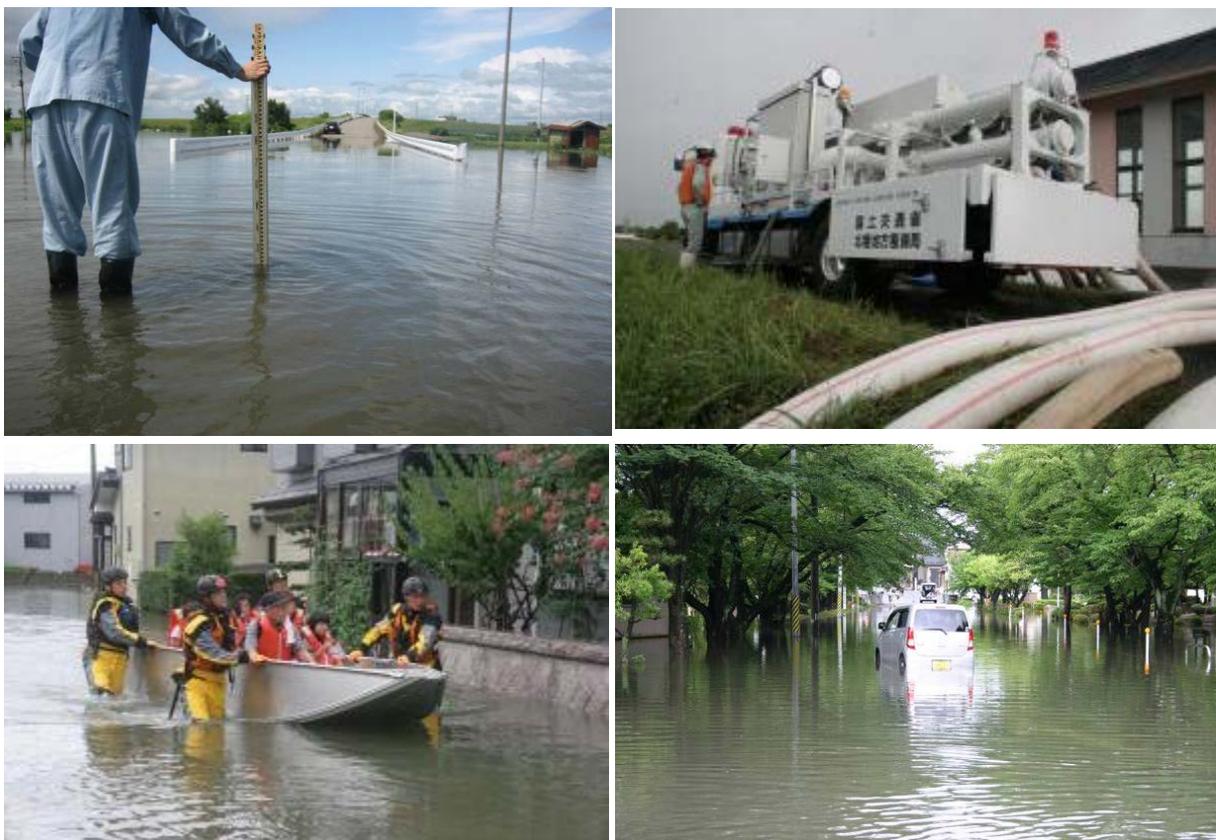
図 3.68 平成 23 年 7 月洪水の内水被害状況

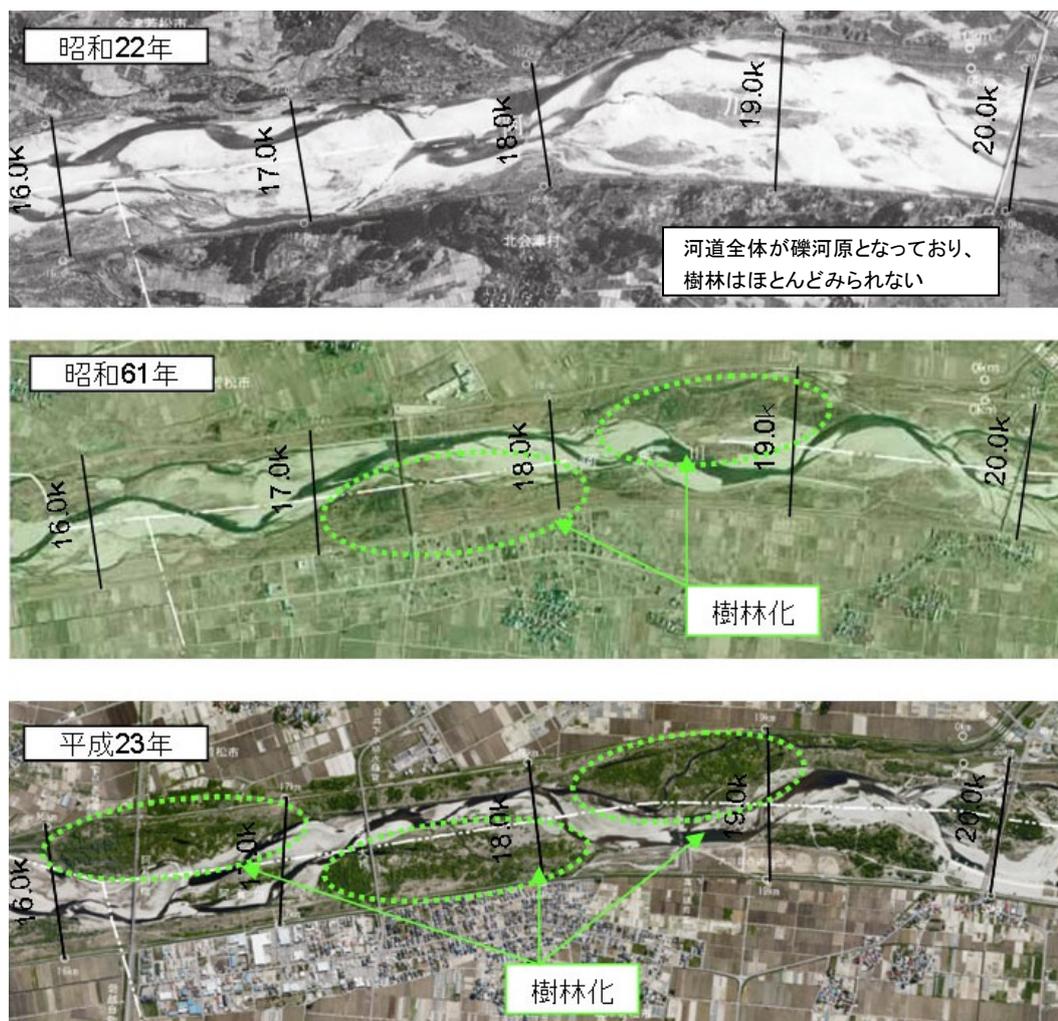
阿賀川における河道内樹林面積の変化をみると、樹林面積は昭和 61 年頃までは一定のレベルで推移していますが、昭和 61 年以降は増加傾向にあります。この要因として、昭和 57 年に砂利採取の中止に伴う人為的な樹木伐採がなくなったことと、滞筋の固定化によって低水路と高水敷の比高差が増加したことが考えられます。平成 14 年と平成 19 年の河道内の全面積に対する樹木群の割合をみると、5 年間で 15.3%から 25.0%へ増加しています。

図 3.69 阿賀川の河道の変遷 (16.0k~20.0k)

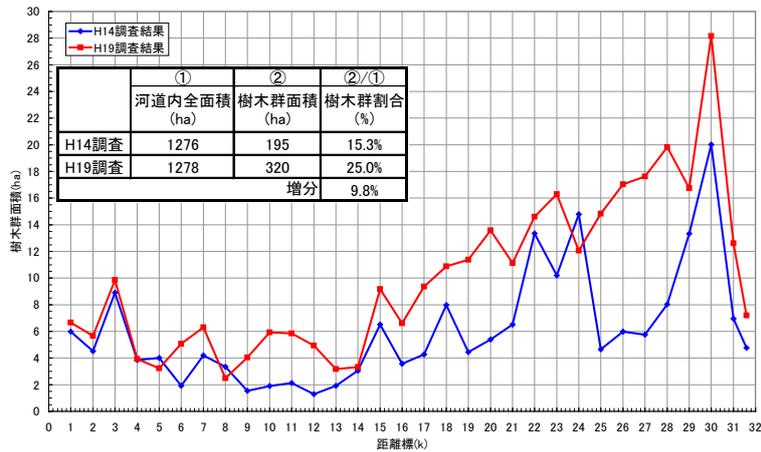
図 3.70 1km ピッチ樹木群面積比較 (H14 と H19 の比較)

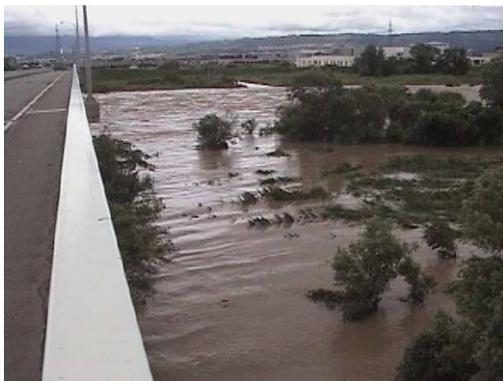
樹木群の繁茂は、洪水時に河積阻害となり水位が上昇することで、河道の流下能力が低下します。樹木群の発達した区間では、洪水時に樹木群が阻害となって、流れが迂回し、流向が変化します。同区間では、洪水流が狭い低水路部に集中するため、流速が増加し、流れが河岸に直接ぶつかることで高水敷や堤防が被害を受ける危険性があります。また、洪水時に発生した流木が橋脚や河川施設を埋塞することで、河川構造物の損傷等が発生する危険性があります。

図 3.71 洪水時の樹木群周辺の流れ

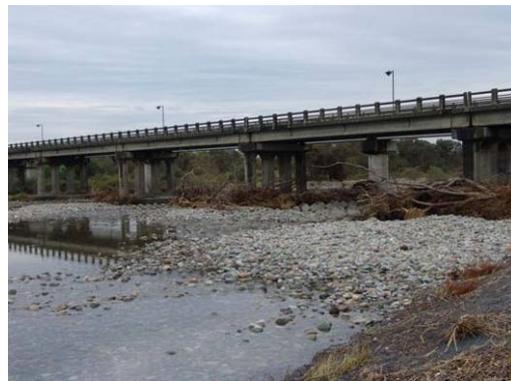
図 3.72 洪水に伴う流木の橋脚への堆積状況

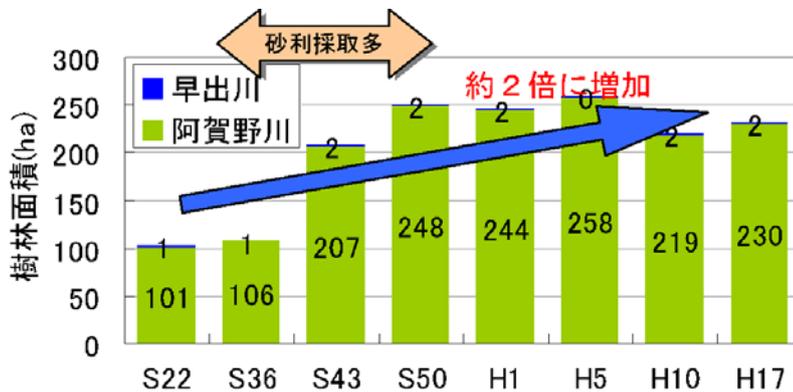
阿賀野川の樹林面積の経年変化をみると、昭和 36 年まではほぼ一定で推移していますが、昭和 43 年に急激に拡大しており、現在は昭和 36 年と比べて約 2 倍となっています。

この要因として、砂利採取等に起因する河床低下により、滞筋の流路が固定化され、水面と高水敷の比高差が拡大する二極化が生じたことにより、出水による冠水頻度が低下し、自然の営力での河原の更新が滞り高水敷はより安定するため、樹林が拡大し続けているものと考えられます。

図 3.73 樹林面積の推移

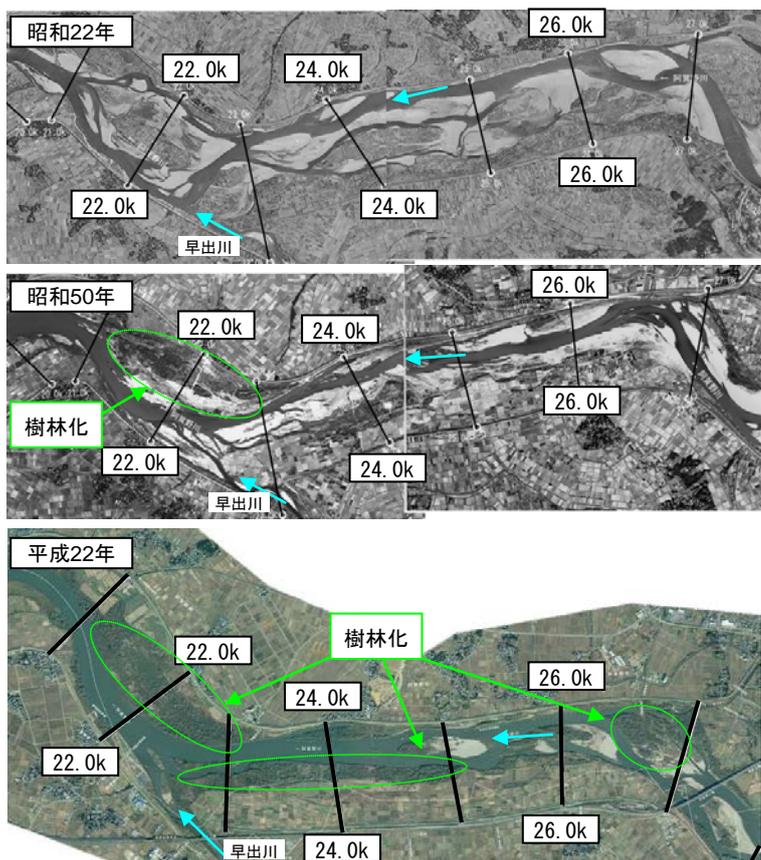
図 3.74 阿賀野川の河道の変遷 (21.0k~27.0k)

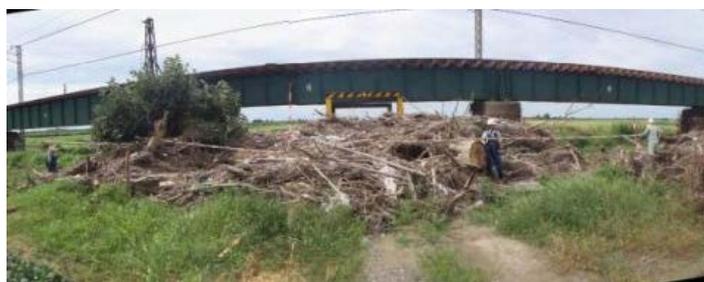
図 3.75 JR 羽越本線阿賀野川橋梁への流木の堆積状況 (平成 23 年 7 月出水)

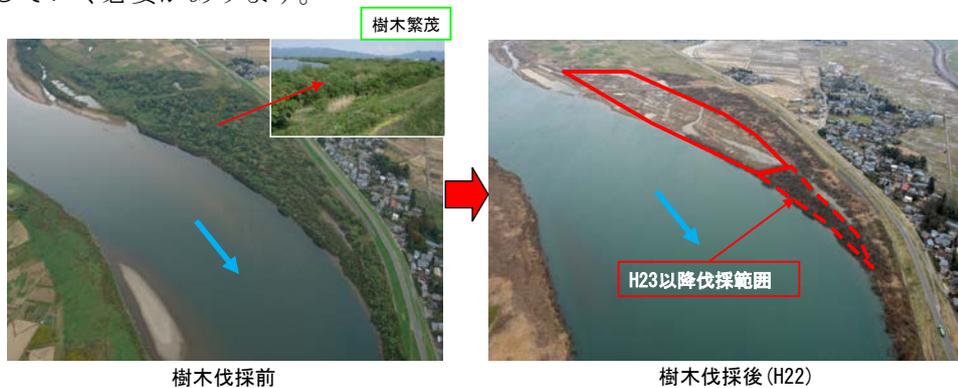
流下能力に支障を与える河道内樹木については、動植物の生息・生育環境を保全する観点等、河川環境への影響に配慮しつつ、河道内樹木のモニタリングを実施し、伐採など適切に管理していく必要があります。

図 3.76 河道内樹木群の繁茂状況 (阿賀浦橋周辺)

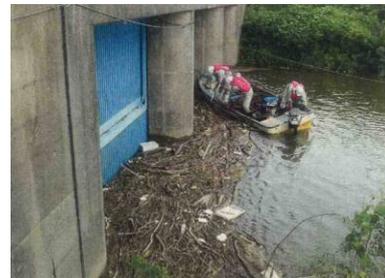
高水敷、樋門・樋管部に漂着する塵芥(流木等の自然漂流物)の放置により、施設機能の障害、または流木による河道閉塞等の原因とならないように、適切に維持管理する必要があります。また、景勝地や河川空間利用等に影響が有る場合にも除去等の適切な維持が必要です。

図 3.77 塵芥の堆積状況

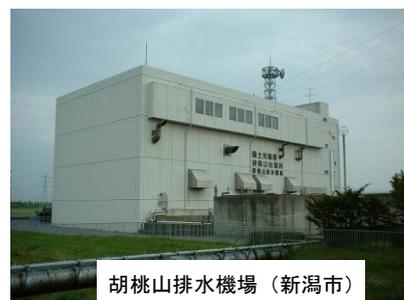
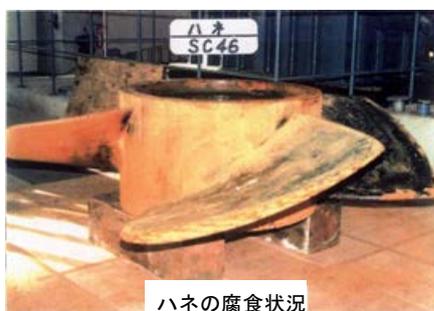
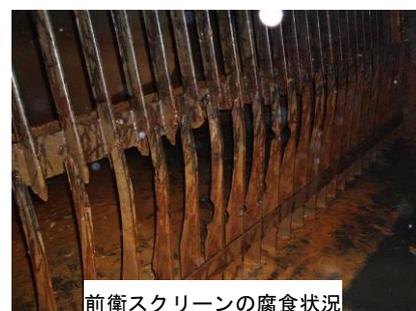
河口部から約 5km に位置している胡桃山排水機場周辺の地下水は海水並み塩分濃度であるため、水と直接接する設備の劣化が急速に進みます。このため、定期的な防食対策が必要です。

胡桃山排水機場（新潟市）

ハネの腐食状況

前衛スクリーンの腐食状況

図 3.78 胡桃山排水機場設備の塩害による劣化

特に、胡桃山排水機場については、塩害によりポンプ設備等の劣化が著しく、排水機能停止の恐れもあります。このため予防保全型の維持管理により原機能を確保するとともに、ライフサイクルコストの縮減に向け防蝕亜鉛板の定期的な交換等による、ポンプ本体の延命化(長寿命化)を図ります。

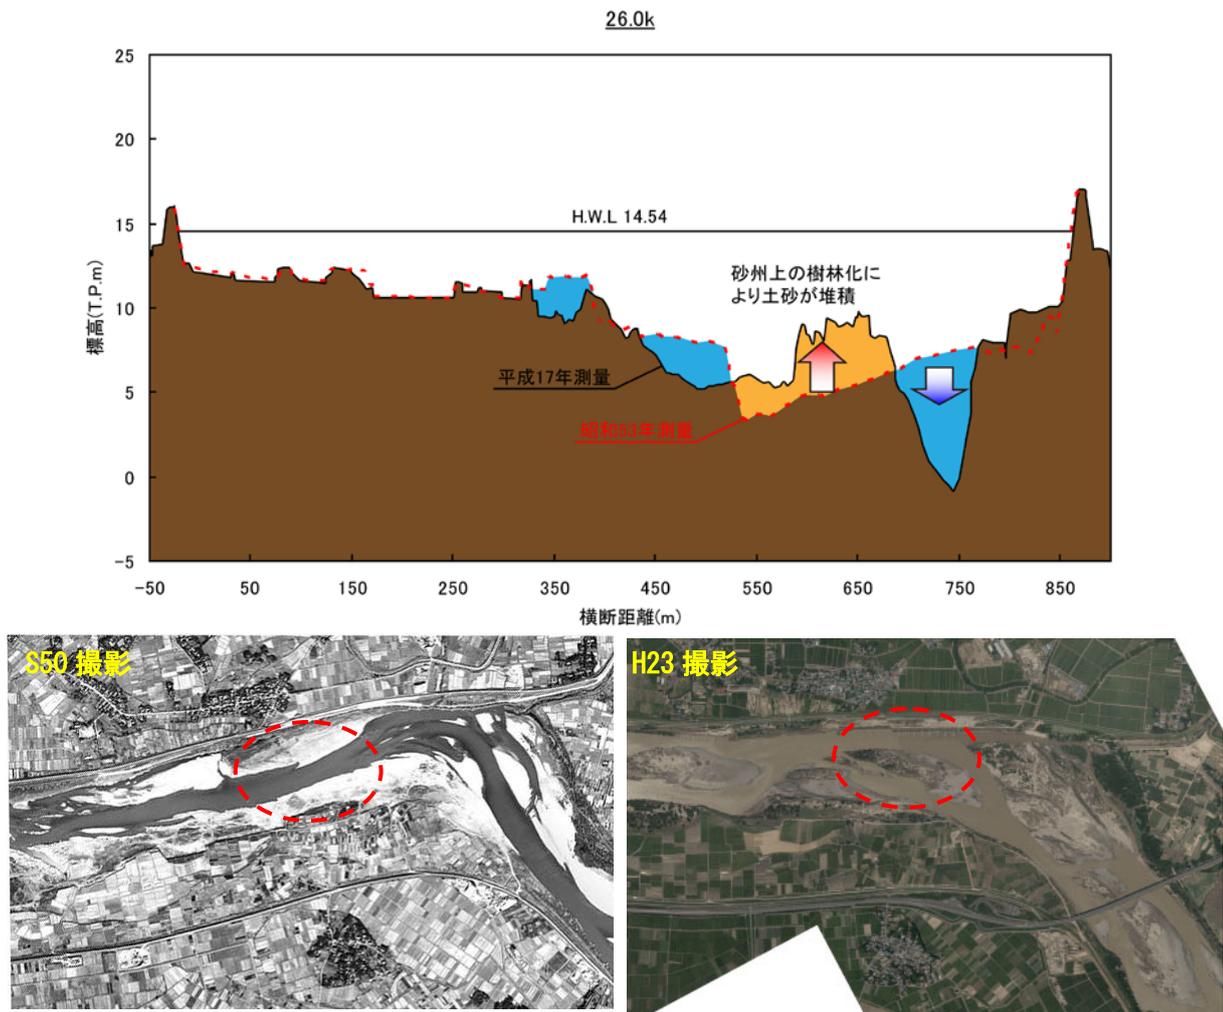
河道内では、砂州上植生の樹林化により土砂が堆積し、低水路が固定されることで、陸部と水部の二極化が進行している箇所や砂州の固定化によってみお筋が蛇行したことにより水衝部となっている箇所があります。特に、阿賀野川は蛇行が著しいことから、三大水衝部以外においても洗掘が発生している箇所があります。

このような箇所では、固定化された低水路において局所的には5m前後の河床低下が発生しており、護岸等の河川管理施設への影響が懸念されます。今後は、低水路が固定化しないよう適切な高水敷上植生の管理を行うと共に、必要に応じて施設の機能を維持するための対策を実施する必要があります。

図 3.79 陸部と水部の二極化の例【26.0k 付近】

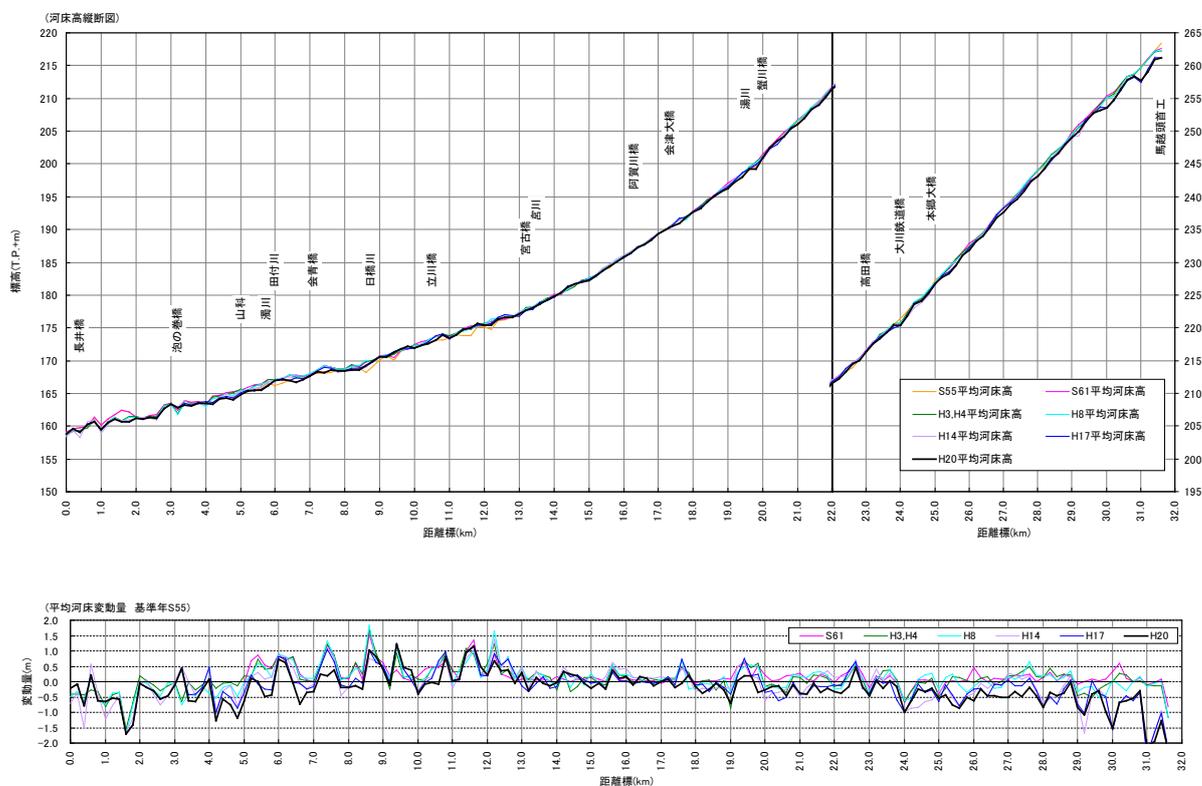
阿賀川の昭和55年から平成20年までの平均河床高の経年変化をみると、昭和55年から昭和61年では、堆積の傾向にあります。これは、砂利採取が昭和58年以降行われていないことが影響しているものと考えられます。また、近年は、平成14年7月洪水や平成14年10月洪水によって局所的に洗掘が起きているものの、概ね安定しています。

図 3.80 平均河床高の経年変化

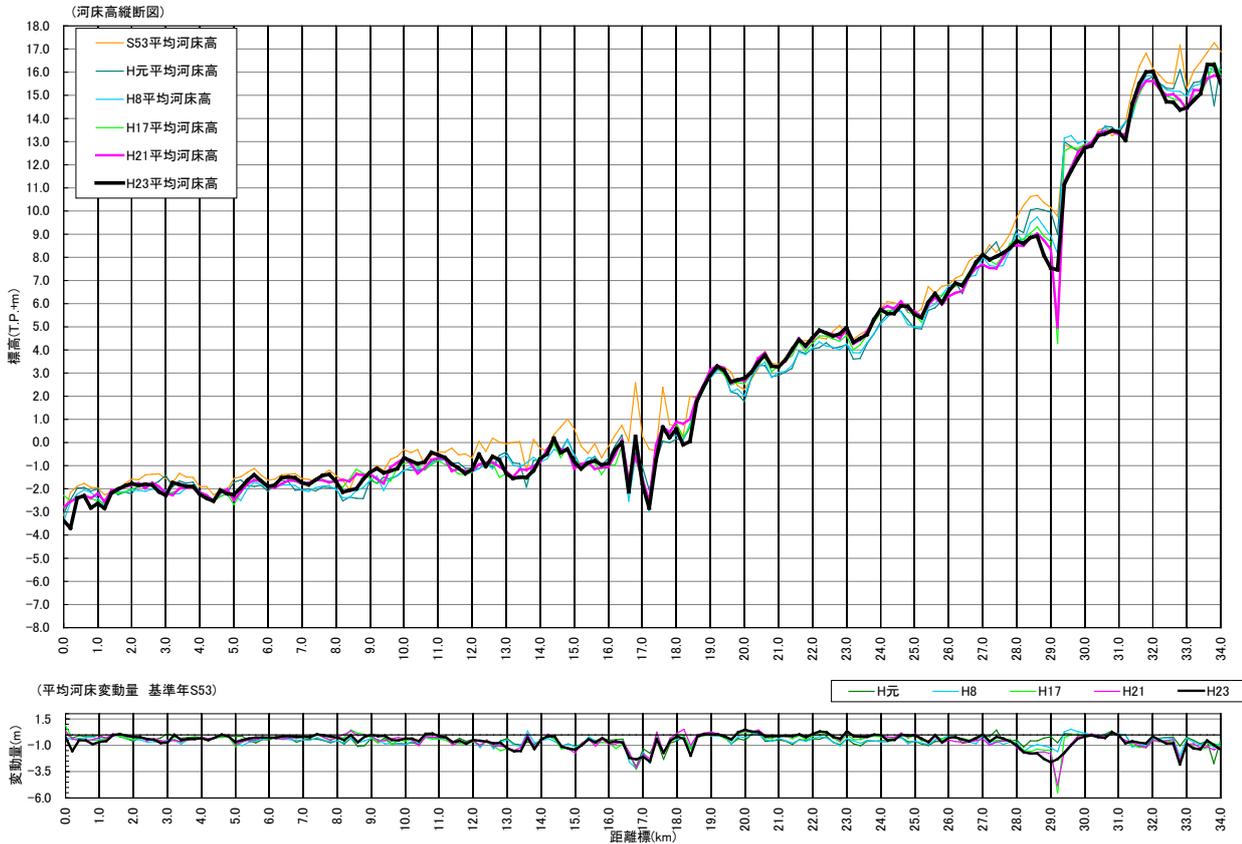
阿賀野川の昭和53年から平成23年までの平均河床高の経年的な変化を見ると、平成元年までは河床低下が進行しましたが、その後平成8年までには昭和50年代の河床高に回復しました。その後、わずかな変化はあるものの概ね安定しています。

阿賀野川の河床高の変化の要因は、砂利採取、河道掘削、ダムや砂防施設の整備による上流からの土砂供給の減少など様々な要因が考えられます。

図 3.81 平均河床高の経年変化

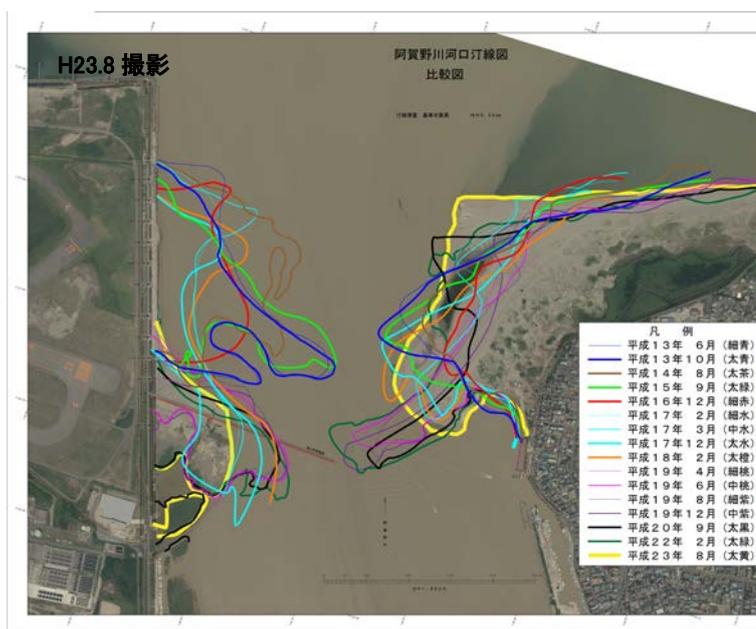
河口部の砂州は、冬季風浪等により発達し、融雪期や台風期等の洪水時にはフラッシュされ、その位置を変化させながら伸長と減退を繰り返していますが、そのメカニズムは解明されていません。

図 3.82 河口汀線の経年変化

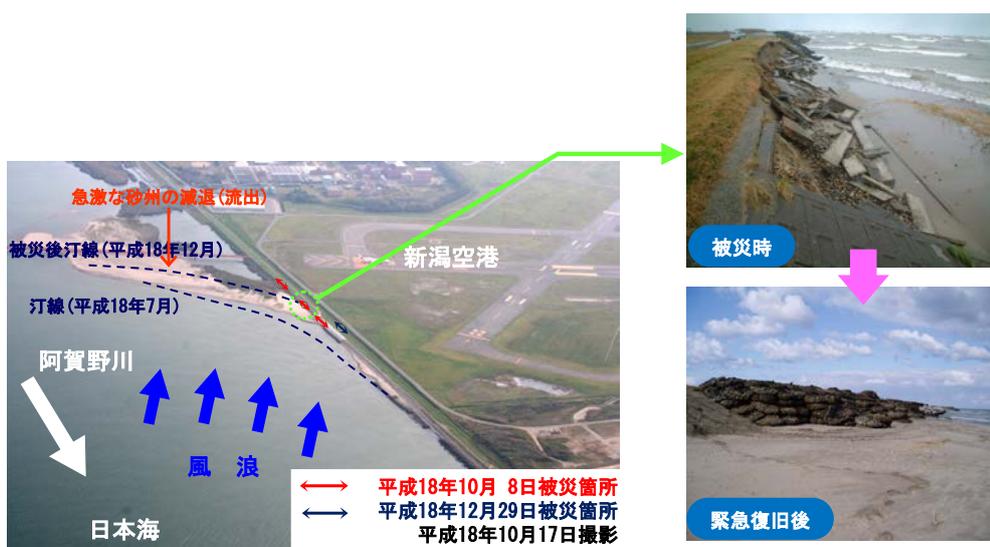
河口部の砂州は、大きく発達すると河口閉塞を起こし、洪水時の水位を上昇させ治水に対する安全性を低下させたり、舟運障害となります。逆に減退すると波浪が直接当たり護岸等を構造物を破壊したり、塩水遡上による取水障害を引き起こすなど、様々な問題が生じる可能性があります。そのため、河道の安定に関する問題と同様に、上流山地から沿岸海域まで含めた流域全体の土砂動態に関する問題として捉え、河口砂州の動態等についてモニタリングを行いつつ、適切な維持管理を行う必要があります。

図 3.83 波浪による河口部護岸の被災（平成 18 年 10 月，12 月）

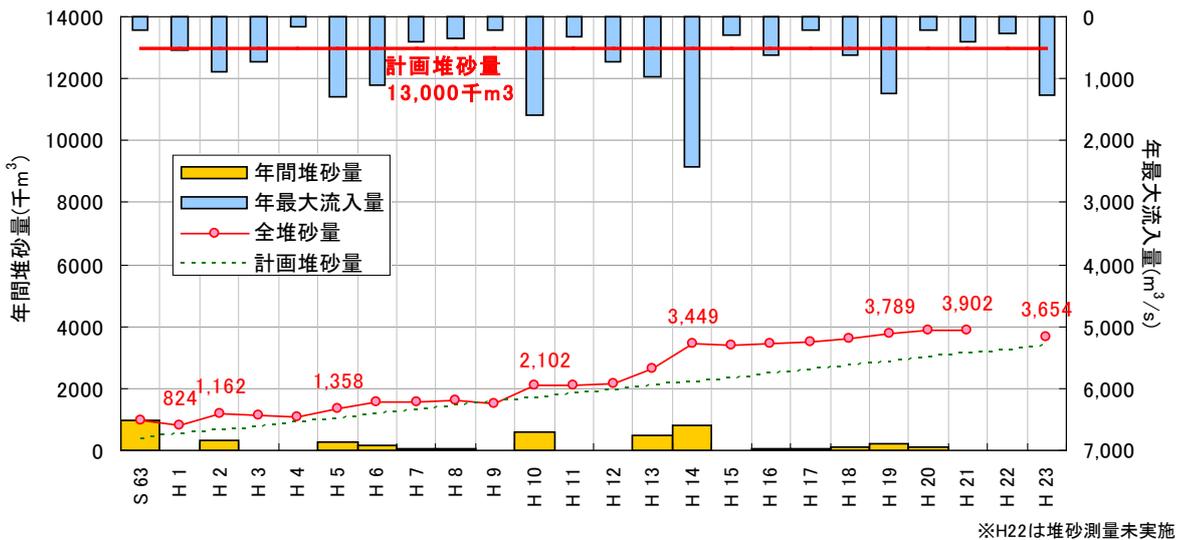
なお、大川ダムの貯水池の堆砂状況は、平成 23 年時点では計画を上回る堆砂（H23 時点で計画堆砂量の 28%）となっています。貯水池内の堆砂は、ダムの機能を低下させることから、適切な堆砂対策が必要です。

※H22は堆砂測量未実施

図 3.84 大川ダムの堆砂状況と年最大流量の関係

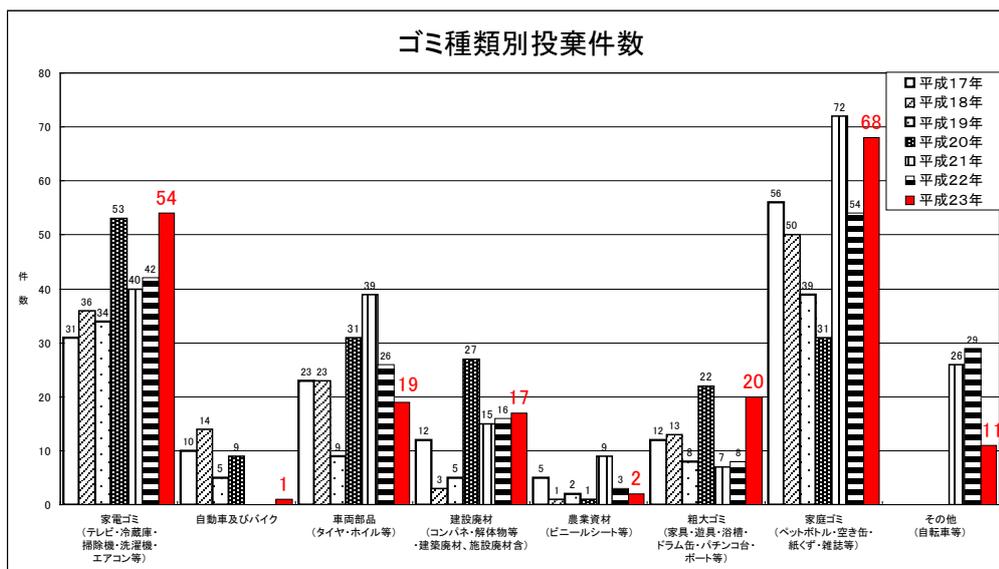
(調査対象範囲: 阿賀川、湯川及び日橋川の河川管理区域内。H21年度より区分が一部変更)

図 3.85 不法投棄の経年変化 (阿賀川)

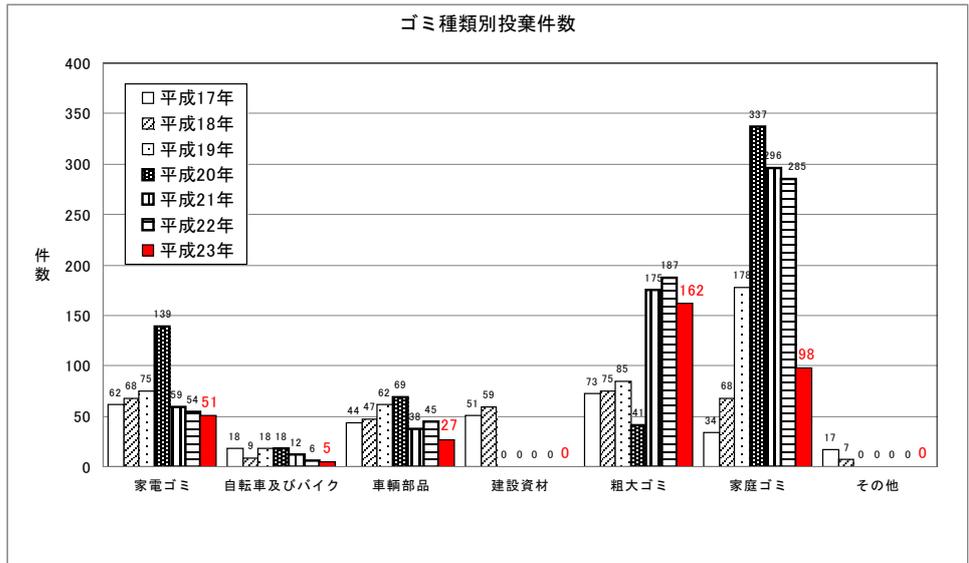
図 3.87 不法投棄の経年変化 (阿賀野川)

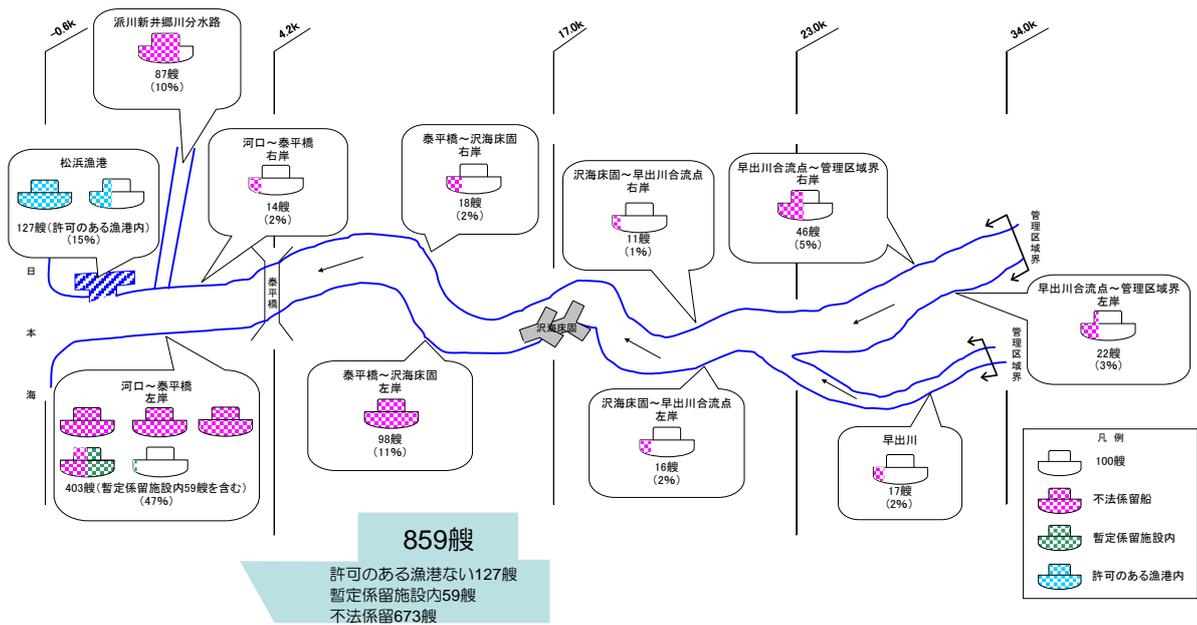
また、阿賀野川の河口部にはプレジャーボート等の不法係留が多数あります。不法係留船や係留施設は、洪水流下の障害や河川景観に影響を及ぼすことが懸念されています。

図 3.90 阿賀野川区間別係留船分布図 (H23 調査結果)

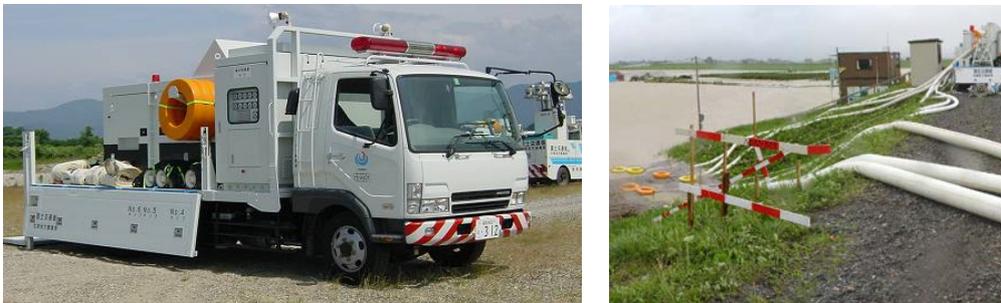
万が一、洪水氾濫などの災害が発生した場合、被害を最小限に収めるため、一刻もはやく復旧活動を行う必要があります。阿賀川および阿賀野川河川事務所では、排水ポンプ車・照明車の配備や資機材の備蓄を行い、いざというときにいつでも出動できるように体制を整えています。また、関係自治体や水防管理団体等と連携して、河川合同巡視、情報伝達訓練・水防訓練・水防演習等を行っています。

図 3.91 排水ポンプ車及び稼動状況

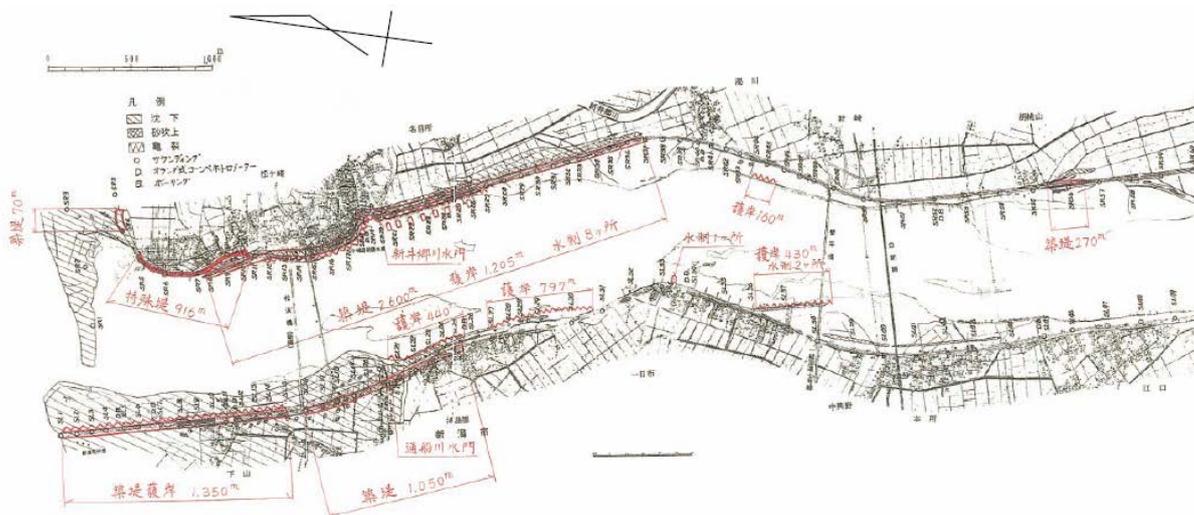
図 3.92 新潟地震による阿賀野川下流での被害状況

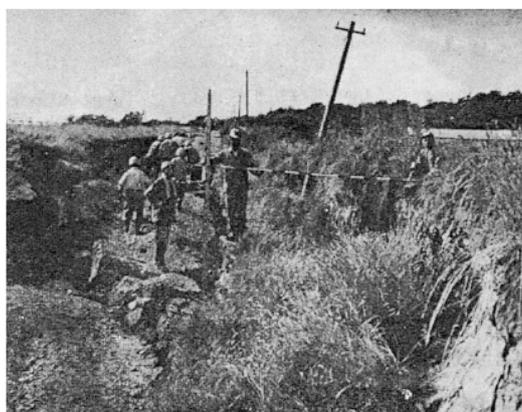
右岸堤防の陥没（新潟市名目所）

図 3.93 新潟地震（S39.6.16）による被災状況

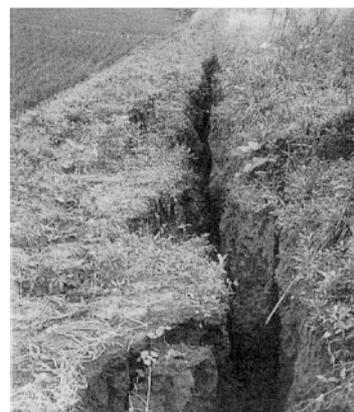
左岸7k堤防裏法尻の亀裂（新潟市細山）

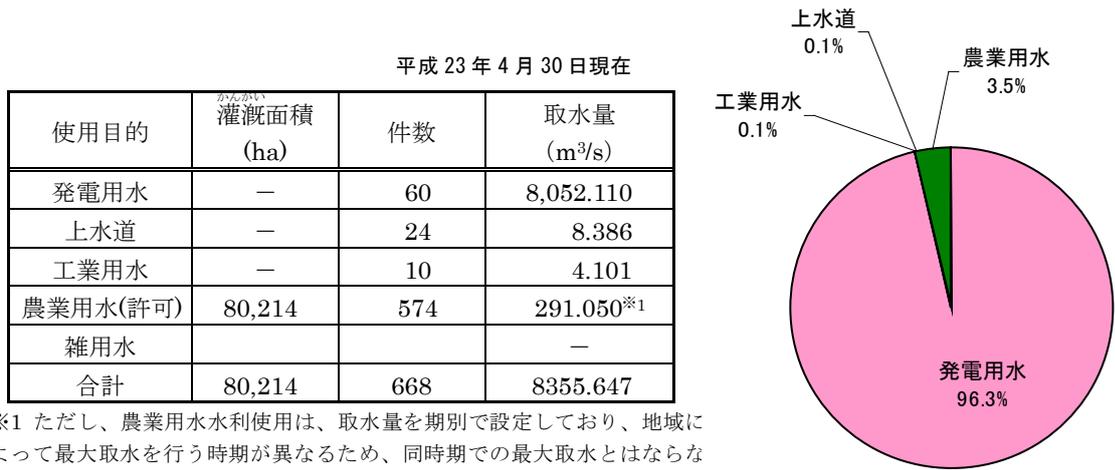
※1 ただし、農業用水水利使用は、取水量を期別で設定しており、地域によって最大取水を行う時期が異なるため、同時期での最大取水とはならない。

※2 阿賀野川水系の指定区間外、指定区間を含む

図 3.94 阿賀野川における使用目的別流量の内訳
