# 阿賀野川水系河川整備計画

(原案)

平成 24 年 8 月

国土交通省 北陸地方整備局

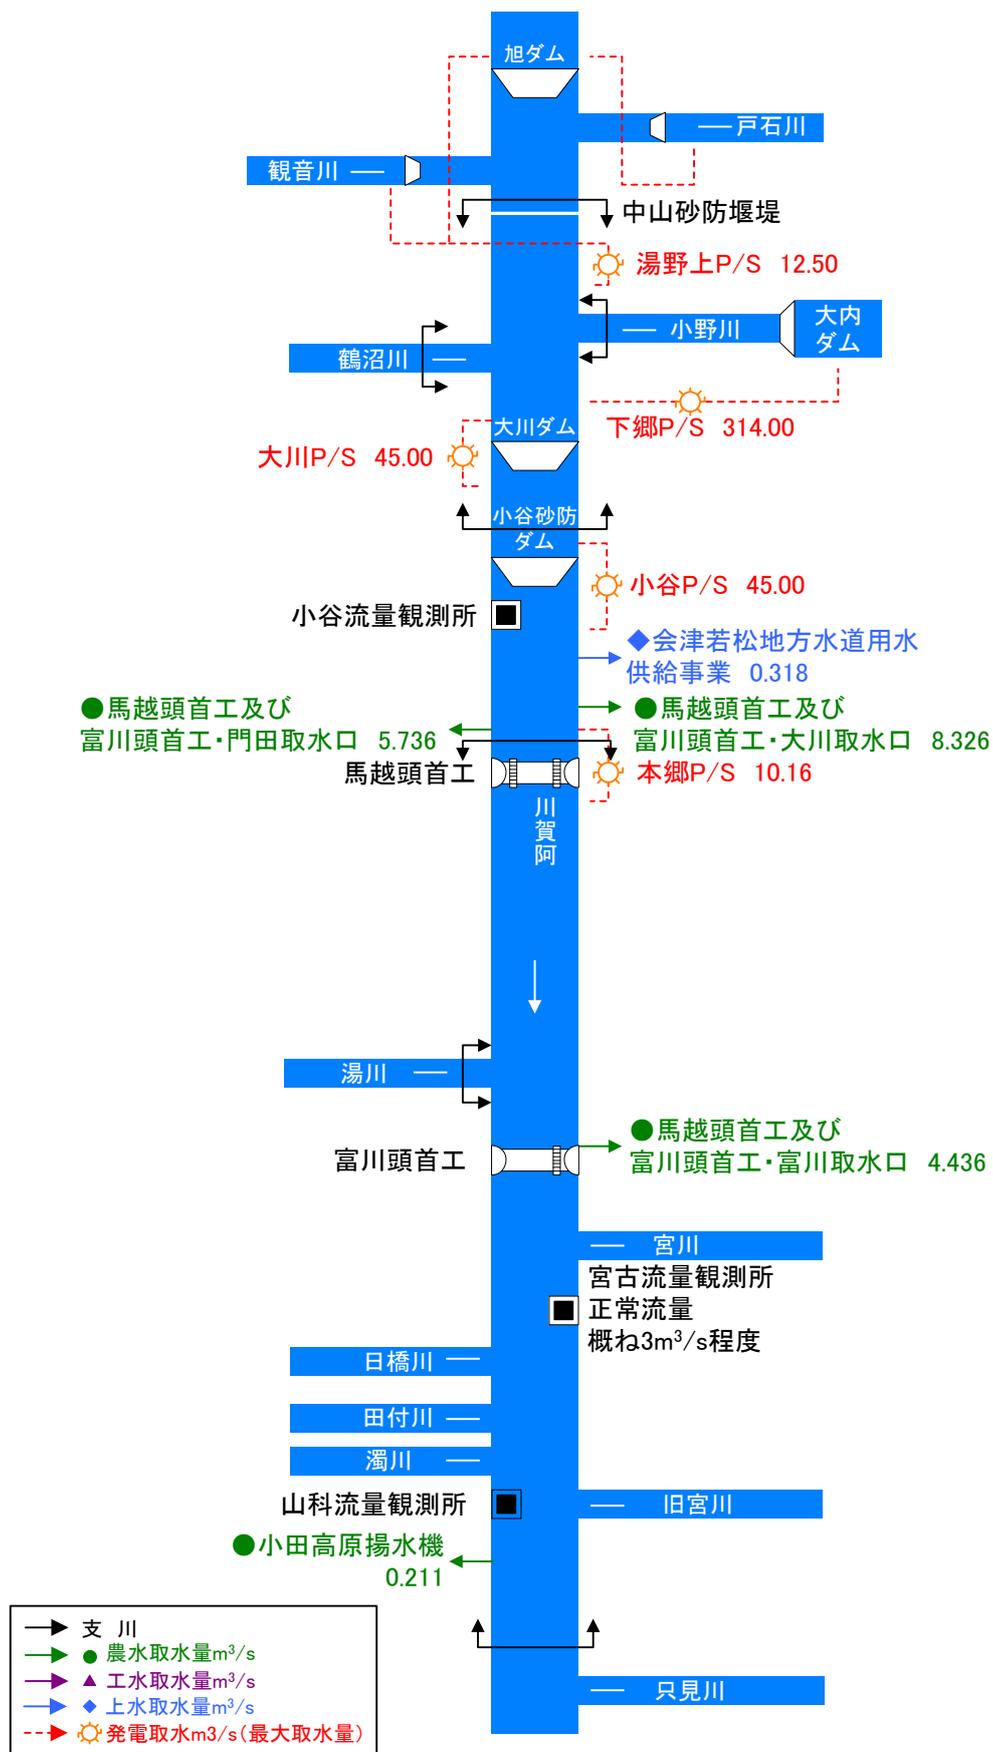
図 3.99 阿賀川水利使用模式図 (平成 23 年 4 月 1 日現在)

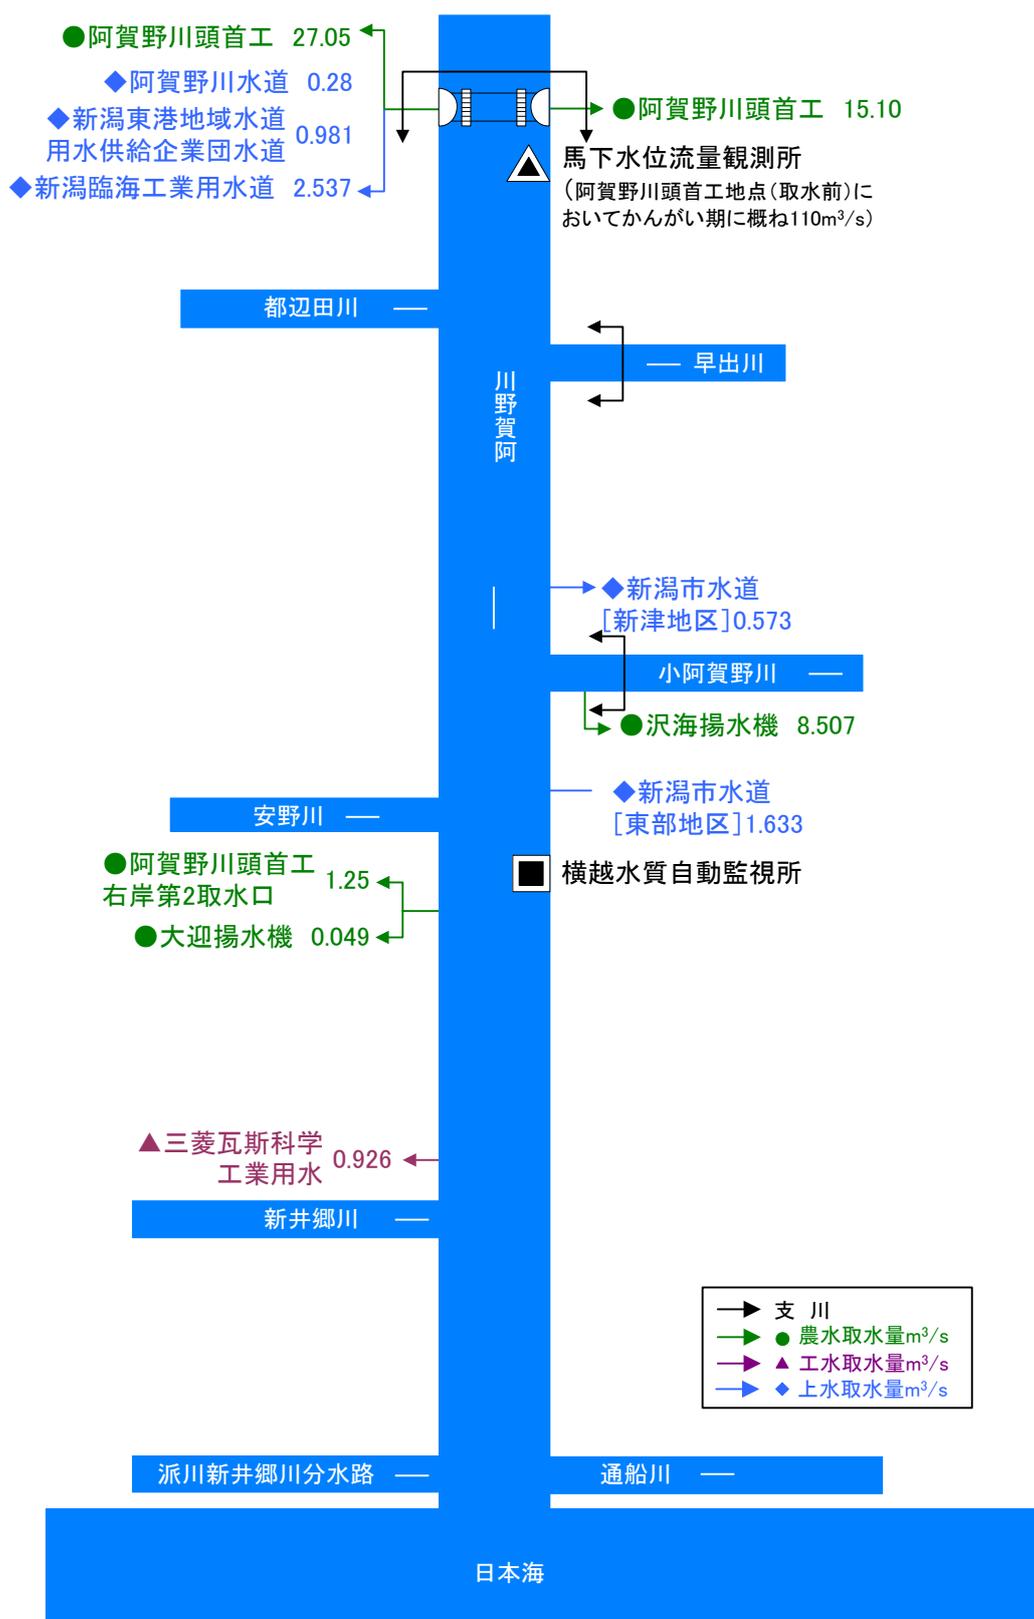
図 3.100 阿賀野川水利使用模式図 (平成 24 年 4 月 1 日現在)

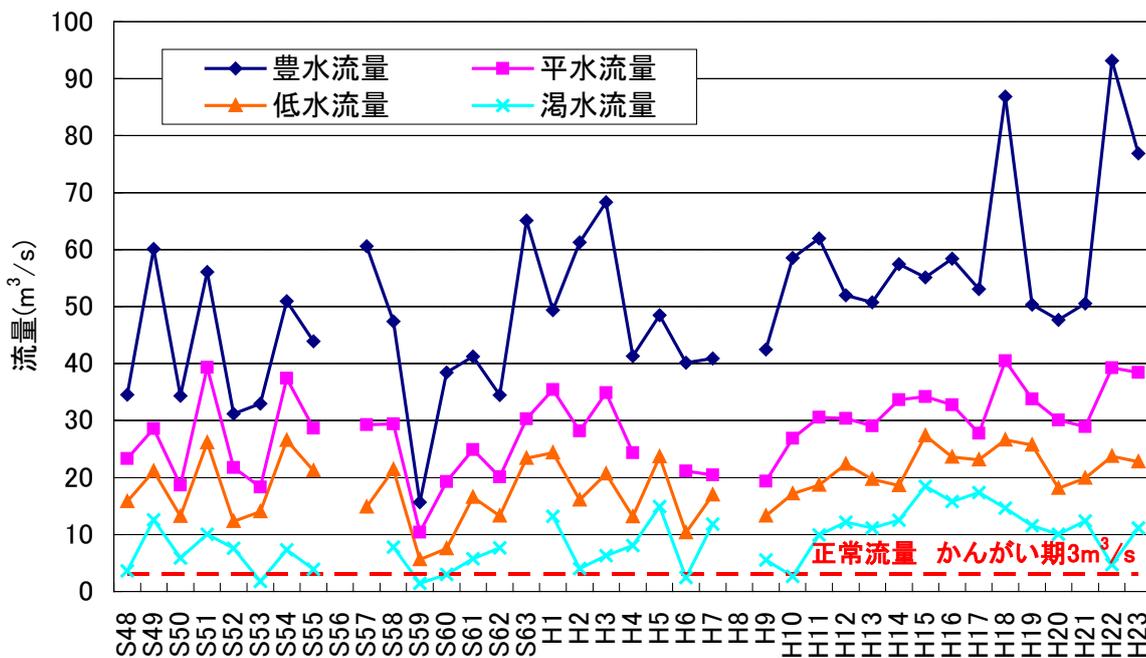
河川名	地点名	流況 (m <sup>3</sup> /s)				
		豊水	平水	低水	渇水	平均
阿賀川	宮古	51.14	28.33	18.88	8.84	45.98

豊水流量：1年を通じて95日はこれを下らない流量  
 平水流量：1年を通じて185日はこれを下らない流量  
 低水流量：1年を通じて275日はこれを下らない流量  
 渇水流量：1年を通じて355日はこれを下らない流量

図 3.101 宮古地点における流況の経年変化

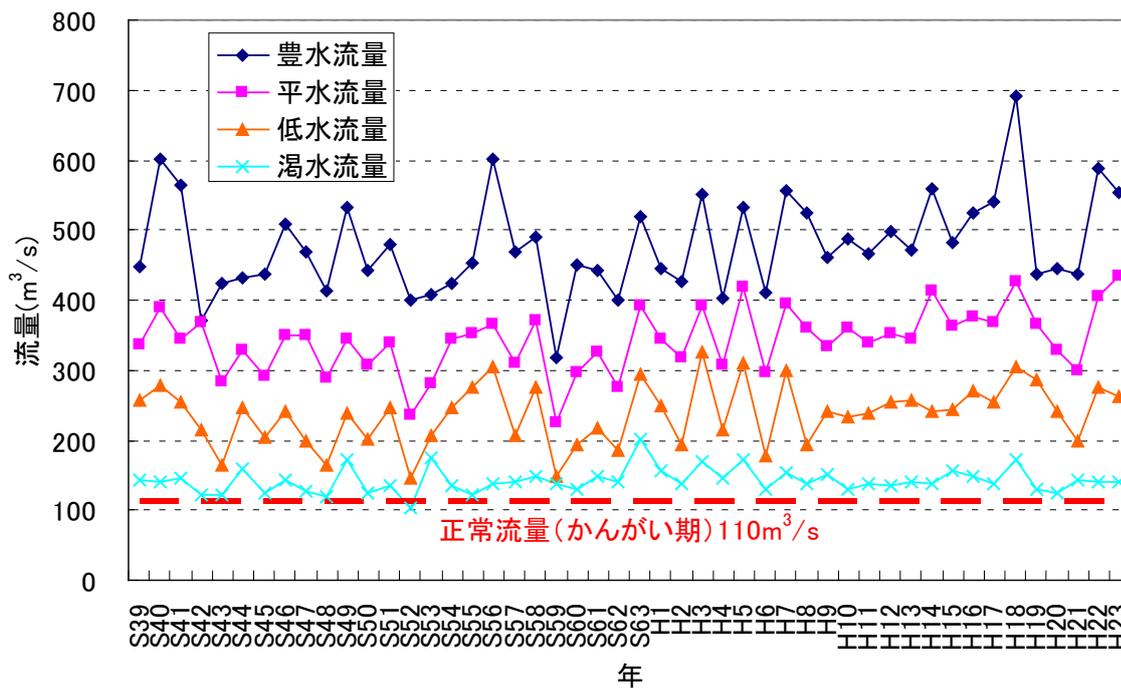
河川名	地点名	流況 (m <sup>3</sup> /s)				
		豊水	平水	低水	渇水	平均
阿賀野川	阿賀野川 頭首工上流	478.92	342.18	236.89	142.21	415.32

豊水流量：1年を通じて95日はこれを下回らない流量  
 平水流量：1年を通じて185日はこれを下回らない流量  
 低水流量：1年を通じて275日はこれを下回らない流量  
 渇水流量：1年を通じて355日はこれを下回らない流量

図 3.103 阿賀野川頭首工上流地点における流況の経年変化

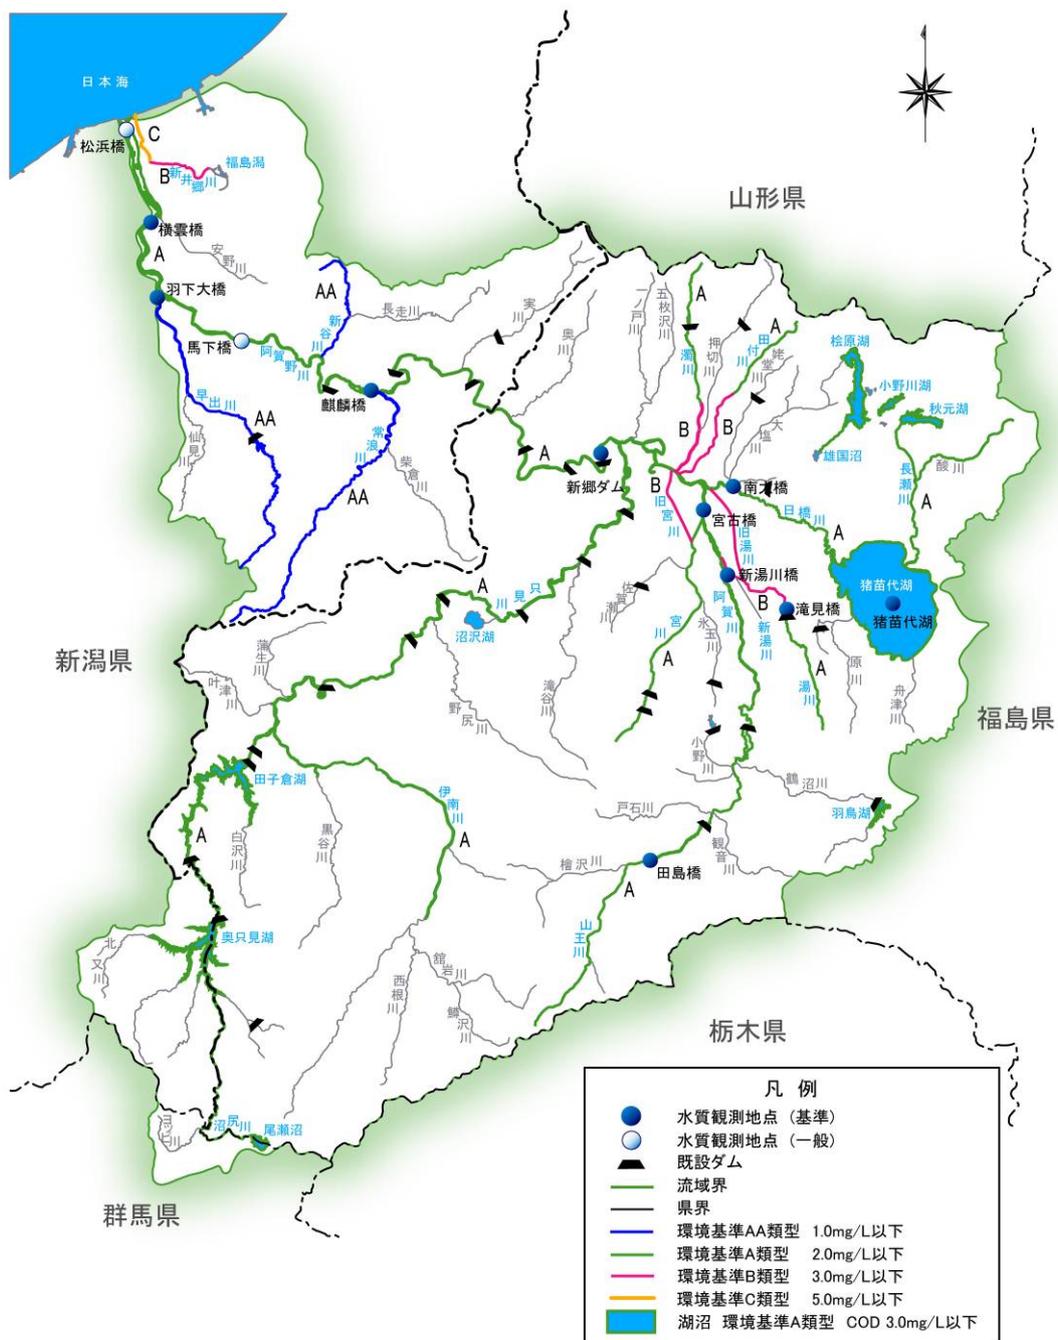
図 3.104 環境基準及び水質基準点位置図

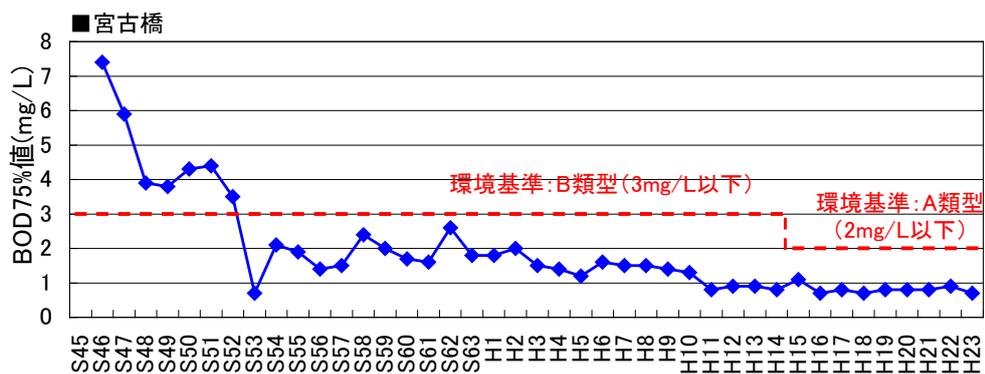
BOD（75%値）の経年変化図をみると、新湯川橋を除く地点は、概ね環境基準以下で推移しており、清浄な水質を維持しています。

図 3.105 阿賀川のBOD75%値の経年変化

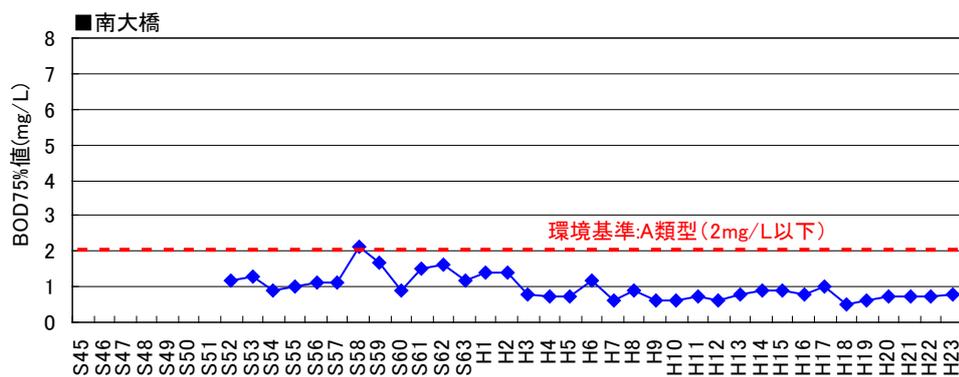
図 3.106 日橋川のBOD75%値の経年変化

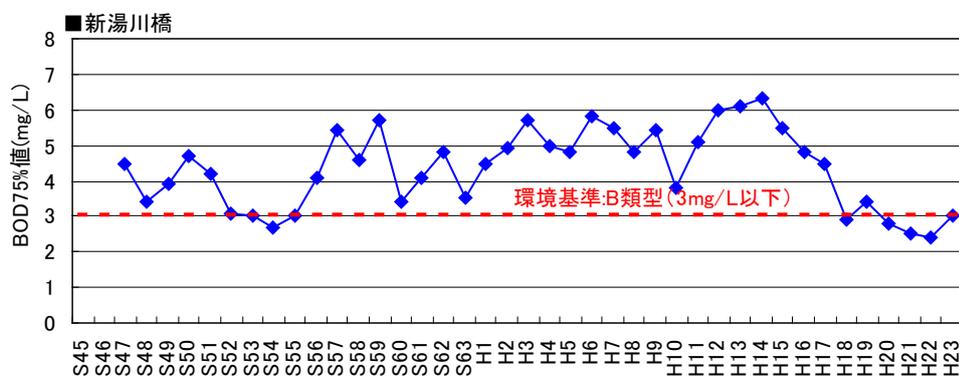
湯川は会津若松市街地を流れる貴重な水辺のオープンスペースですが、都市化の進展に伴い水質汚濁が進み、環境基準値を上回る傾向にあります。

図 3.107 新湯川のBOD75%値の経年変化

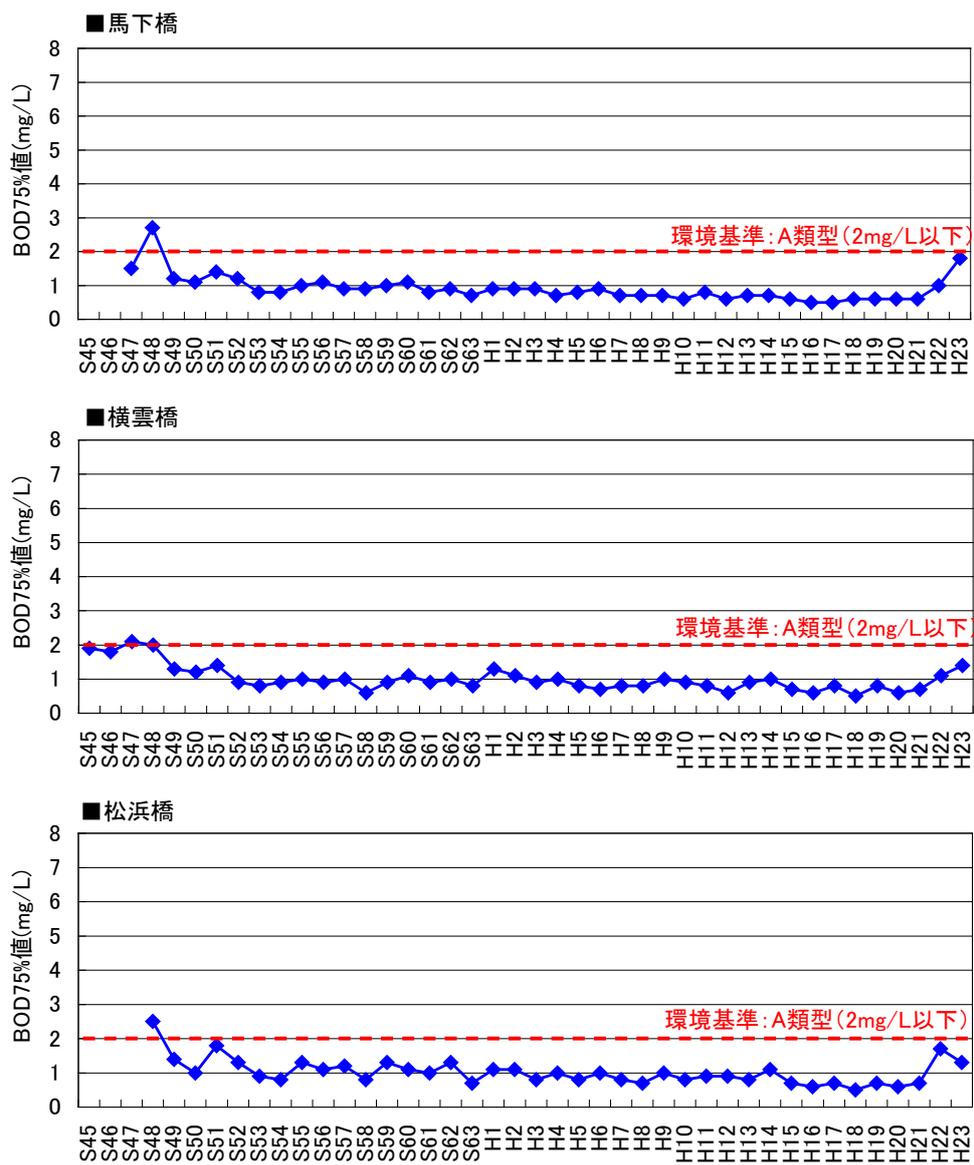
図 3.108 阿賀野川の BOD75%値の経年変化

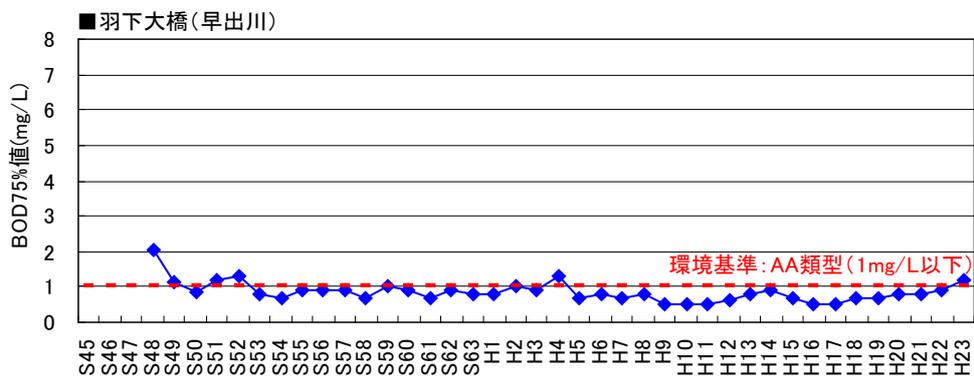
図 3.109 早出川の BOD75%値の経年変化

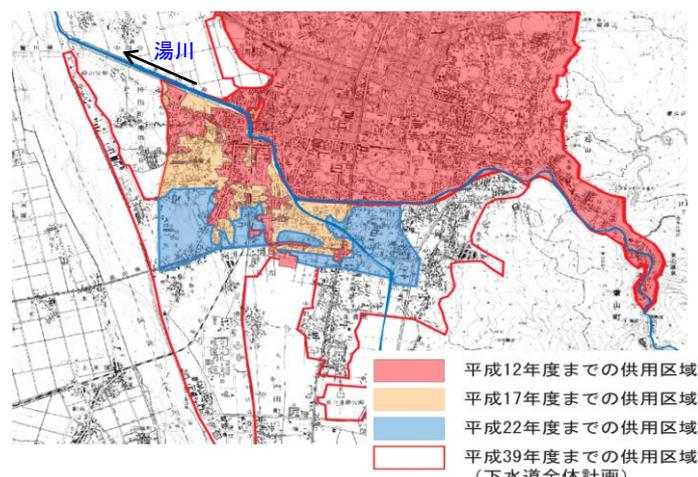
湯川では、会津若松市の都市化の進展に伴う下水道整備が遅れており、水質汚濁が進んでいます。良好な水環境を確保するため、一般市民、地元自治体と河川管理者が一体となって、水質改善等を目的とした河川環境整備事業を推進するとともに、合わせて下水道整備を促進し緊急且つ重点的に水環境を改善するため「清流ルネッサンスⅡ」を推進し、「湯川水環境協議会」を中心とした取り組みを行い、環境基準の達成を目指しています。

図 3.110 湯川周辺の下水道整備状況

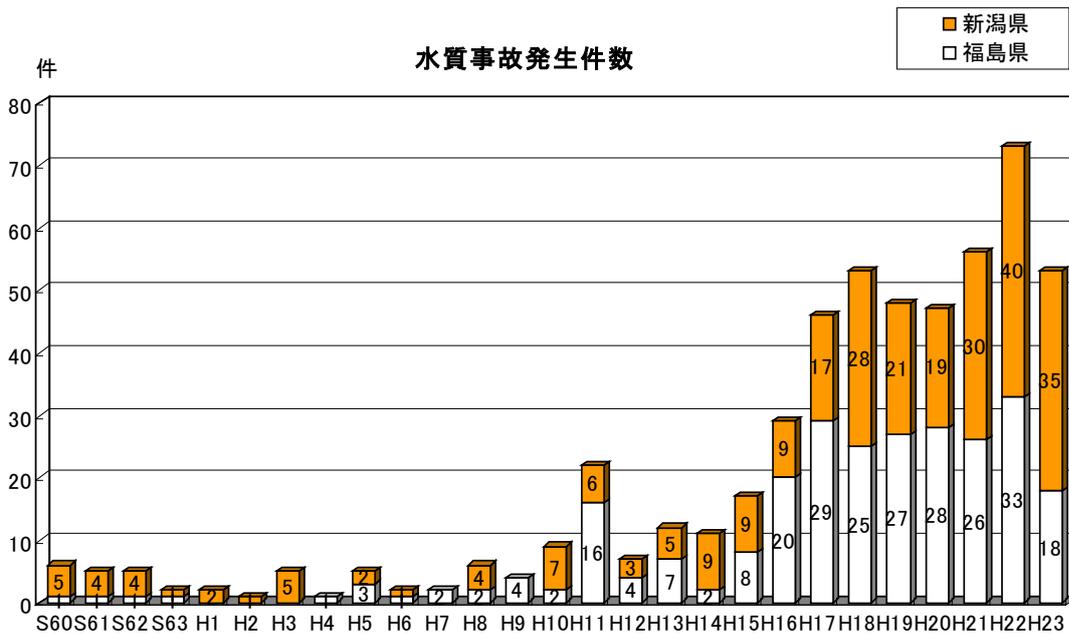
河川及び水路に係る水質汚濁対策に関する各関係機関相互の連絡調整を図ることを目的に、「阿賀野川水系水質汚濁対策連絡協議会」を設置し、水質監視や水質事故発生防止に努めています。

図 3.113 水質事故の発生状況

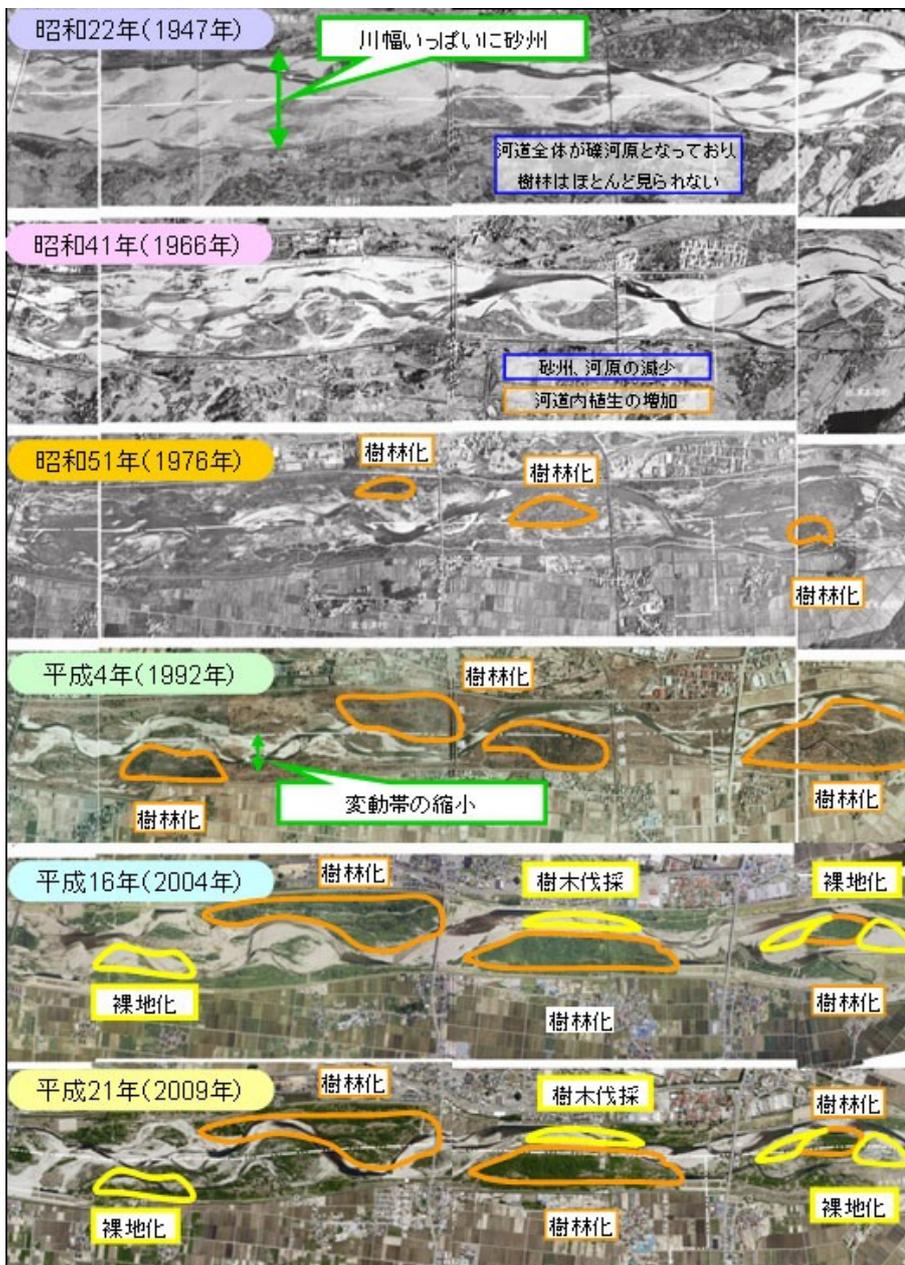
図 3.120 近年の阿賀川の河道の変遷（礫河原と樹林化）

阿賀川は、かつては礫河原が広がっていましたが、砂利採取及びそれに伴う樹木伐採の中止、低水路と高水敷の比高差の拡大により、礫河原が減少し河道内の樹林化が進んでいます。

その変化の状況を航空写真で見ると、昭和22年～41年には、砂州が川幅いっぱいになり、滯筋が大きく変化していましたが、その後変動帯の範囲が縮小し、滯筋の変動幅は小さくなり、堤防よりの安定帯では樹林化の傾向が確認できます。

この要因として、砂利採取に伴う人為的な伐採によって樹林面積は一定のレベルで止まっていたましたが、昭和57年の砂利採取の中止と、低水路部の変動帯と高水敷の安定帯の比高差の増大、いわゆる河道の二極化現象によって樹林面積が増加したものと考えられます。

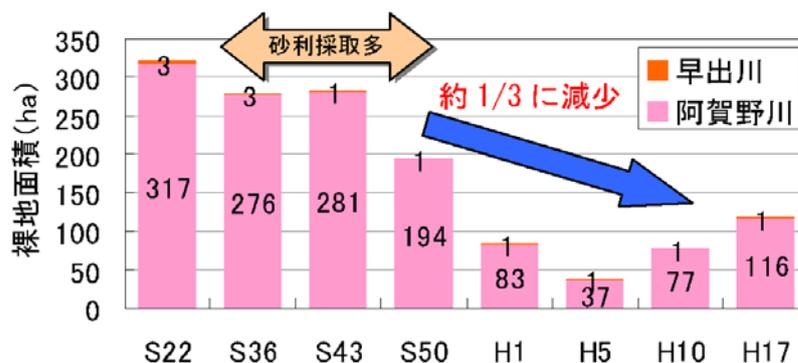
図 3.121 河原面積の推移 (砂州などの裸地含む)

この要因として、砂利採取等に起因する河床低下により、滯筋の流路が固定化され、水面と高水敷の比高差が拡大する二極化が生じたことにより、出水による冠水頻度が低下し、自然の営力での河原の更新が滞り高水敷はより安定するため、樹林が拡大し続けているものと考えられます。

このため阿賀野川で砂礫河原の網状流路が見られる区間は減少し、昭和 22～50 年には 10.0k～34.0k の区間に河原が分布していましたが、現在まとまった河原は 24.0k～29.0k 付近にのみとなっています。

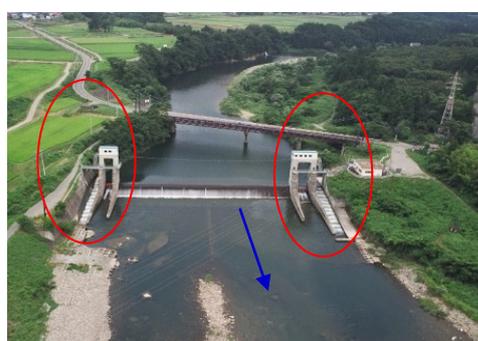
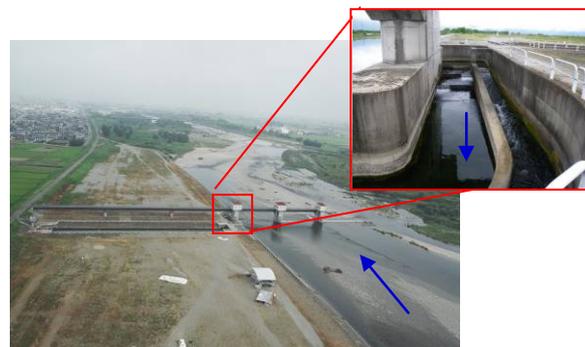
図 3.141 阿賀川本川の頭首工に設置された魚道

横断工作物と魚類の分布状況をみると、横断工作物の前後で魚類相の変化は見られず、魚道のない床固めでも魚類の移動は可能となっています。

馬越頭首工(魚道)

富川頭首工(魚道)

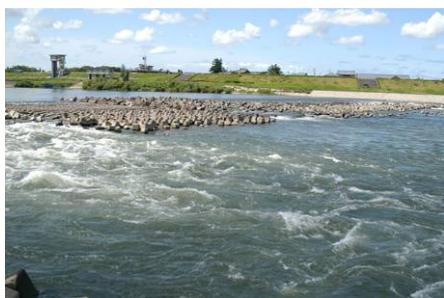
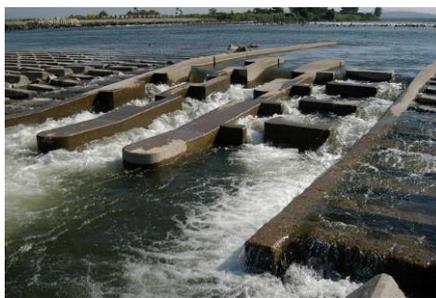
図 3.143 沢海第一床固、沢海第二床固

沢海第二床固

沢海第一床固に設置された魚道

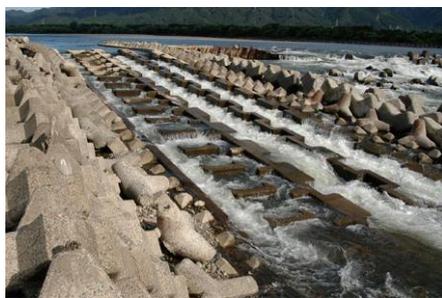
図 3.144 渡場床固

渡場床固に設置された魚道

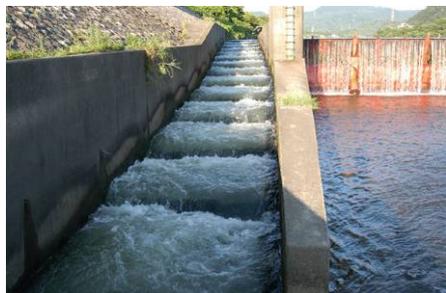
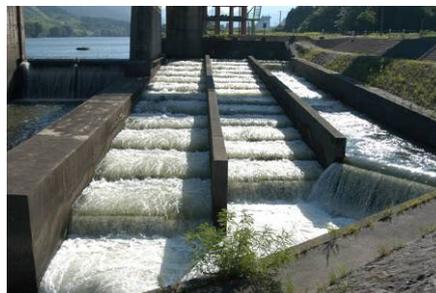
図 3.145 阿賀野川頭首工

横断工作物と魚類の分布状況を見ると、34.0kの阿賀野川頭首工の上下流で魚類相に変化が見られるため、魚類の移動が可能かどうか、今後も必要に応じて調査していくことが望まれます。

右岸に設置された魚道

左岸に設置された魚道

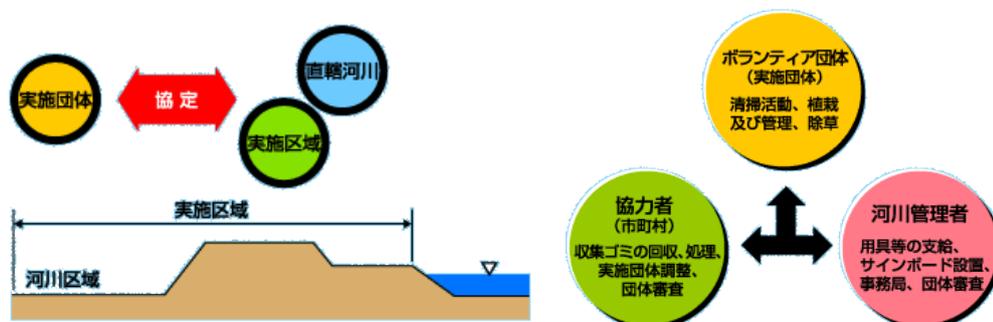
図 3.154 ボランティア・サポート・プログラム概要図

よりよい川を実現するという理念のもと、地域住民が川を我が子のように面倒を見る「ボランティア・サポート・プログラム(仮称)」を始めています。ボランティア団体を「里親」とし、養子である河川の区画を「子」とする行政との協定書に基づいて清掃活動や花壇の手入れなどを行っています。

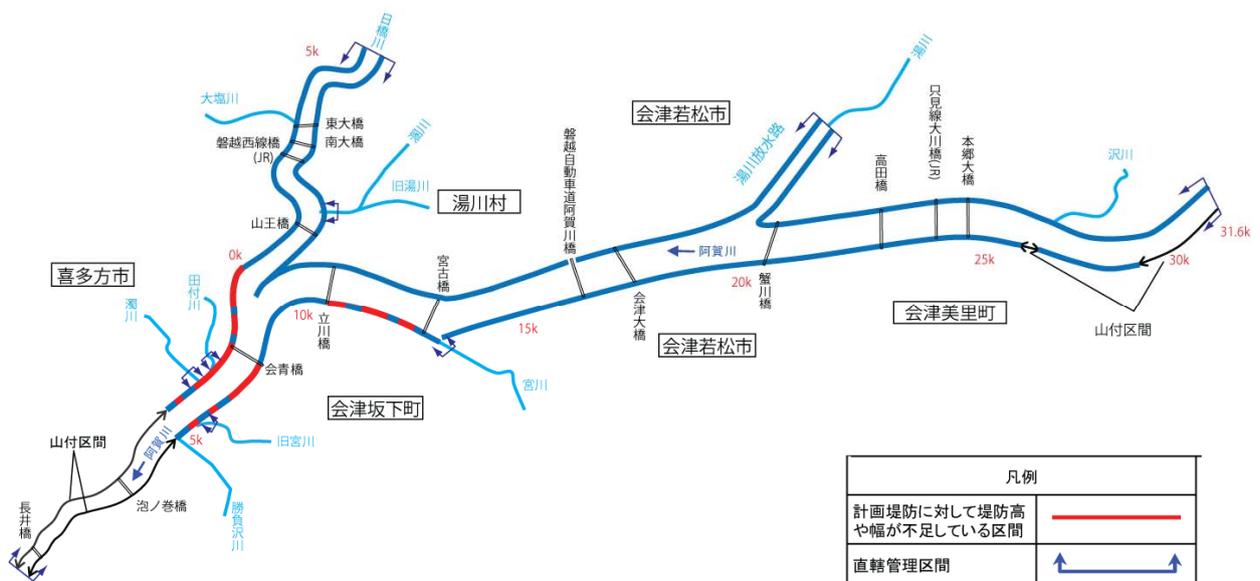
図 5.1 堤防の整備区間（阿賀川）

宮古橋下流区間では、堤防の高さや幅が基準に満たない未完成の堤防が残っており、洪水による破堤等の危険があるため、堤防の高さや幅等の堤防整備を進めていきます。

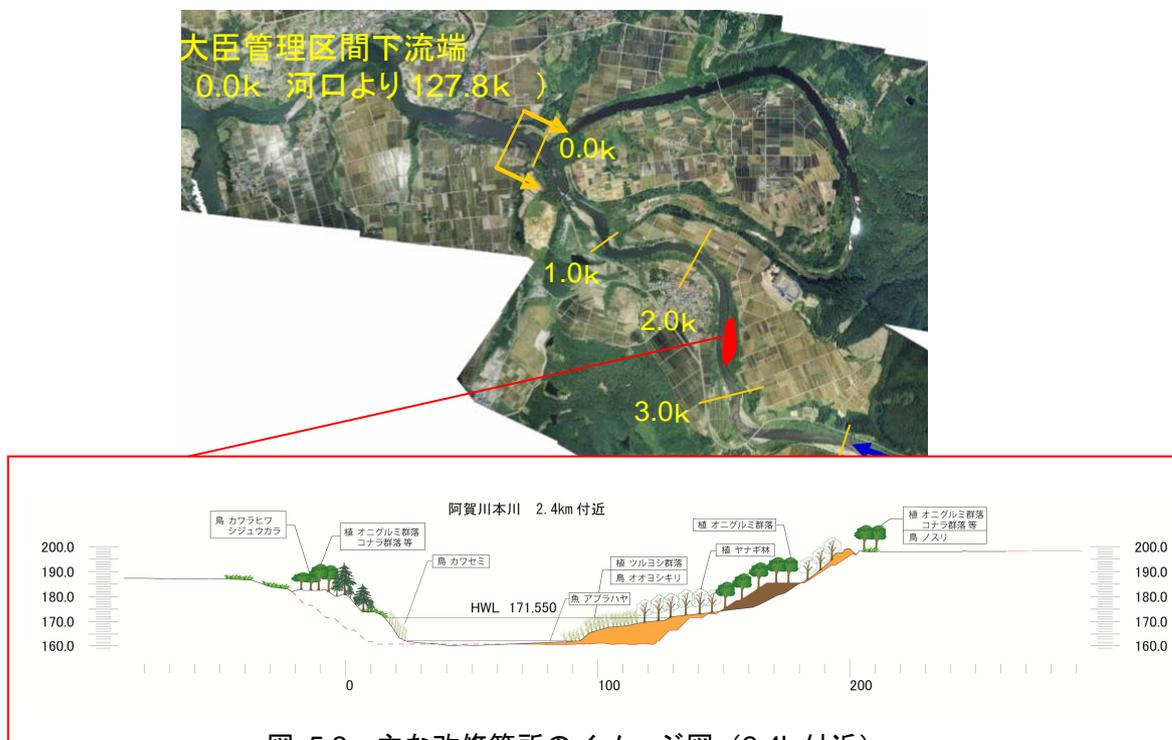
図 5.3 主な改修箇所のイメージ図 (2.4k 付近)

阿賀川下流部は、長井・泡の巻・津尻の3地区が連続する狭窄部となっており、出水時には5.0kより上流の有堤区間の水位上昇に影響を及ぼします。このため、昭和58年度から事業を着手し、水位低下量とコストの面等から、最も効果的な施工順序として、泡の巻地区、津尻地区、長井地区の順番に改修を進めてきました。泡の巻地区及び津尻地区は完成しましたが、長井地区が未改修となっています。そこで、長井地区では、狭窄部を解消するため、引き続き河道の拡幅を行います。

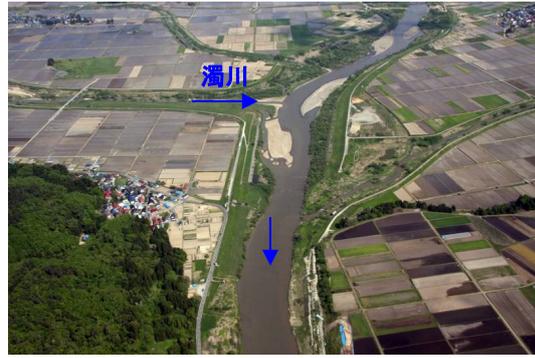
図 5.4 濁川合流点

濁川との合流点付近では県管理区間の改修状況と調整しながら、河道掘削を行っていきます。

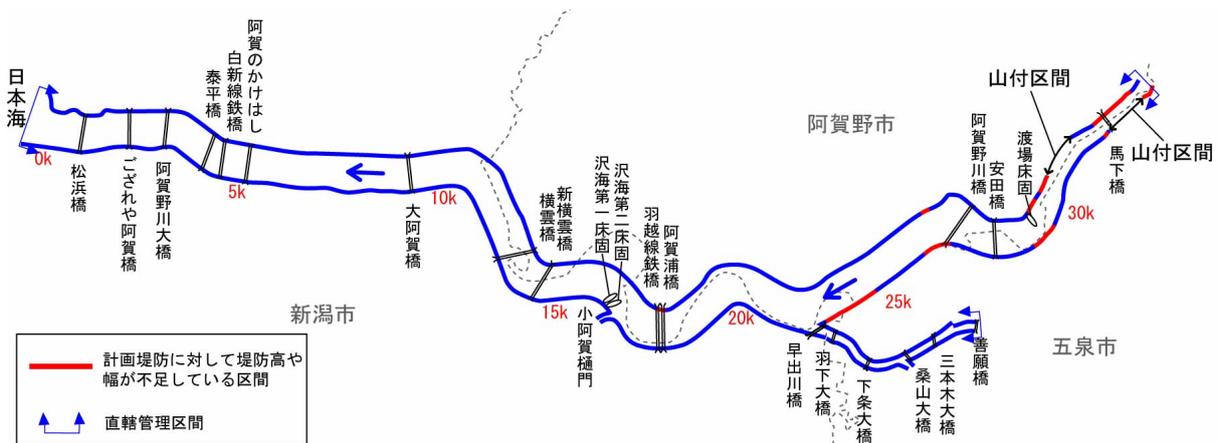
図 5.5 堤防の整備区間（阿賀野川）

早出川合流点より上流区間では、堤防の高さや幅が基準に満たない未完成の堤防や、無堤区間が残っており、洪水が堤防を越える危険があるため、堤防の高さや幅等の堤防整備を進めていきます。

また、JR 羽越本線鉄橋（右岸）については、水防活動を軽減させる開口部縮小化の暫定対策（平成 22 年度実施）に加え、恒久対策についても検討を進めていきます。

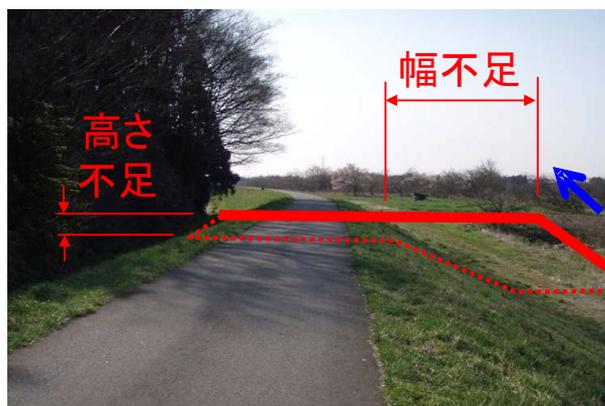
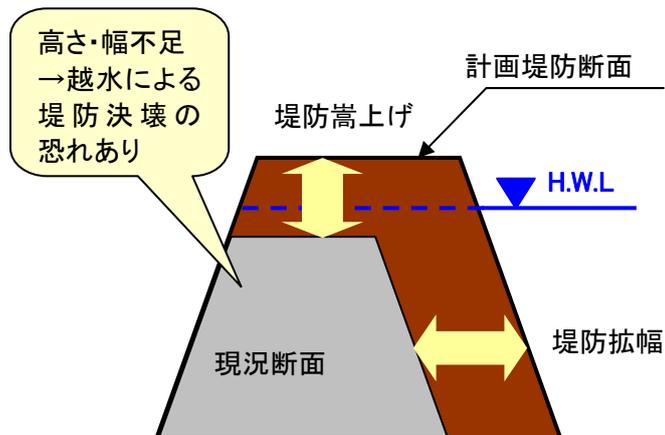
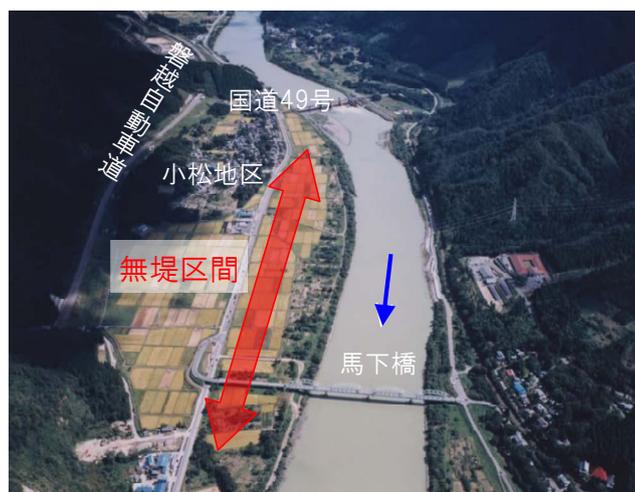
図 5.7 堤防整備の方法

弱小堤防区間(高山、小浮、渡場、馬下、小松地区)

弱小堤防の状況 (五泉市笹堀地区)

無堤区間(小松地区)

無堤区間の全景 (阿賀野市小松地区)

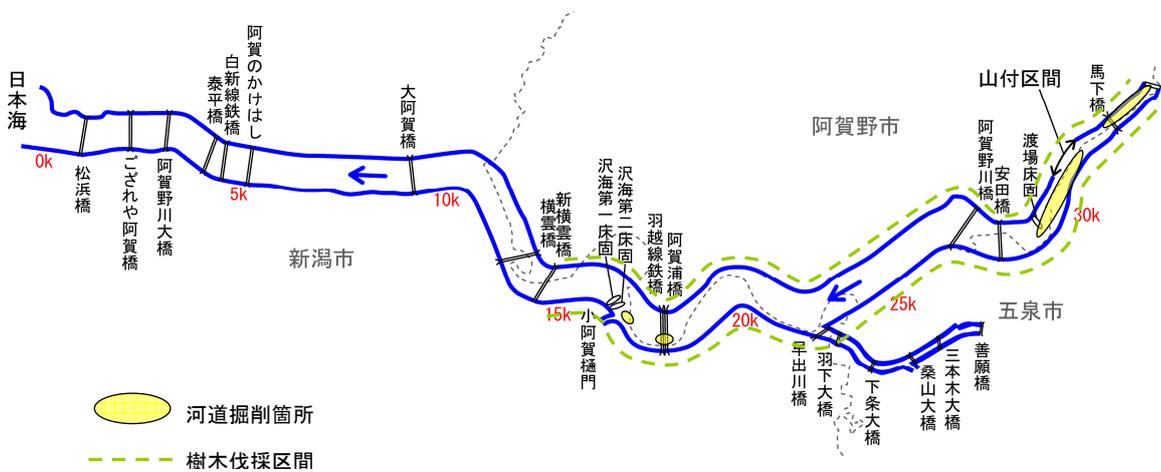
図 5.8 河道掘削・樹木伐採区間

河道掘削にあたっては、河床材料や底質等、水生生物の生息・繁殖環境の変化を最小限に留める等、平水時の河川環境を大きく改変しないよう、河岸の自然環境に十分配慮します。

樹林化が進む阿賀野川の中上流域は、出水による攪乱の繰り返しにより砂礫河原が形成されるなど元来樹木が大きく成長できない環境にあり、森や草原では見られない河川特有の生物群集が生息・生育しています。河道内の樹木を伐採し管理することは、治水面に効果があるばかりではなく、本来の阿賀野川の川らしい環境の保全にも繋がります。

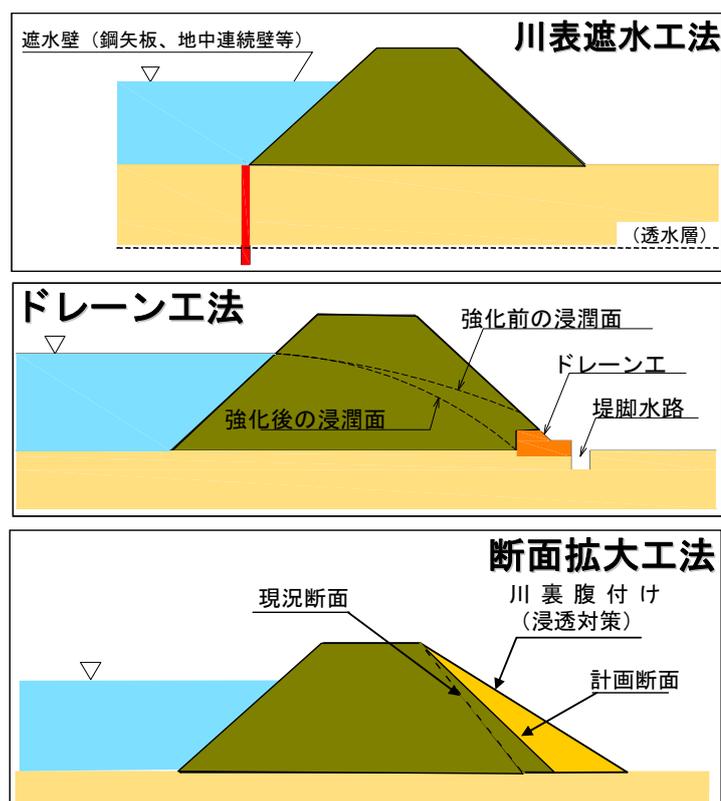
図 5.10 代表的な浸透対策工法の例

なお、対策工の選定にあたっては、浸透に対する堤防詳細点検結果から、浸透に対する問題点を明確にしたうえで、土質条件や外力条件、被災の履歴等を勘案し、総合的に判断します。

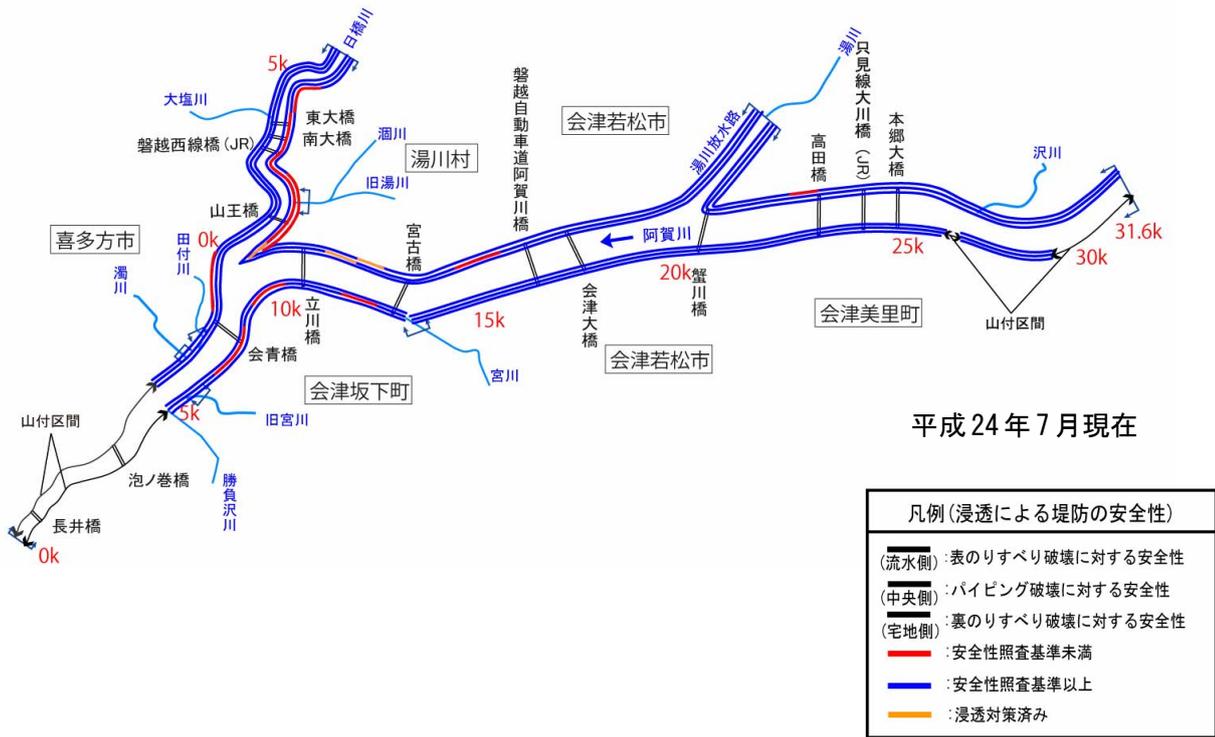
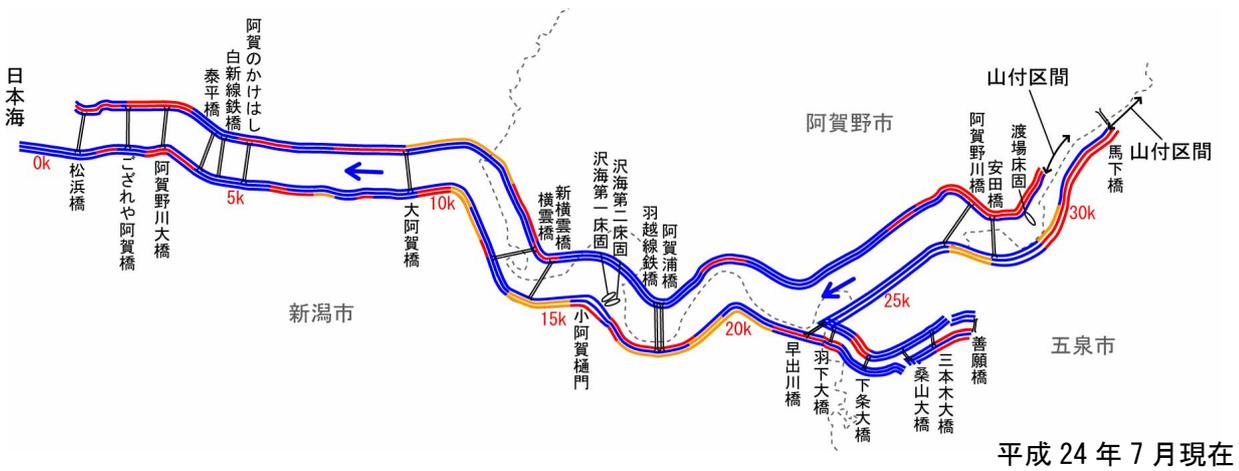
図 5.11 堤防の浸透対策区間

阿賀野川では、堤防詳細点検結果を考慮しながら甚大な被害が発生すると予想される区間から優先的に整備します。

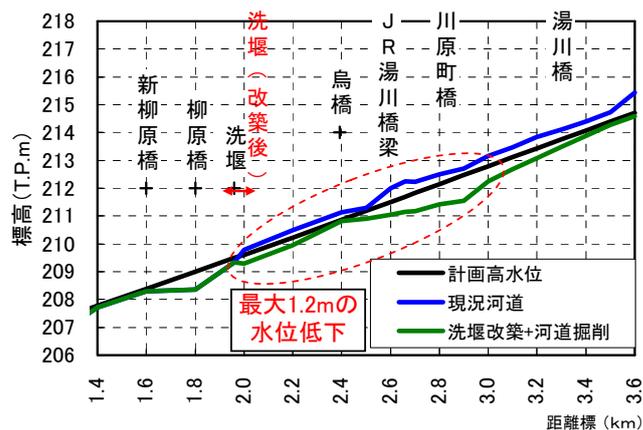
図 5.12 水位縦断面図 (計画高水量流下時)

湯川 2.0k に位置する洗堰は、洪水時に上流でせき上げを及ぼしていることから改築を行います。合わせて、堰上流の河道掘削を行い、上流への水位上昇の影響を解消します。

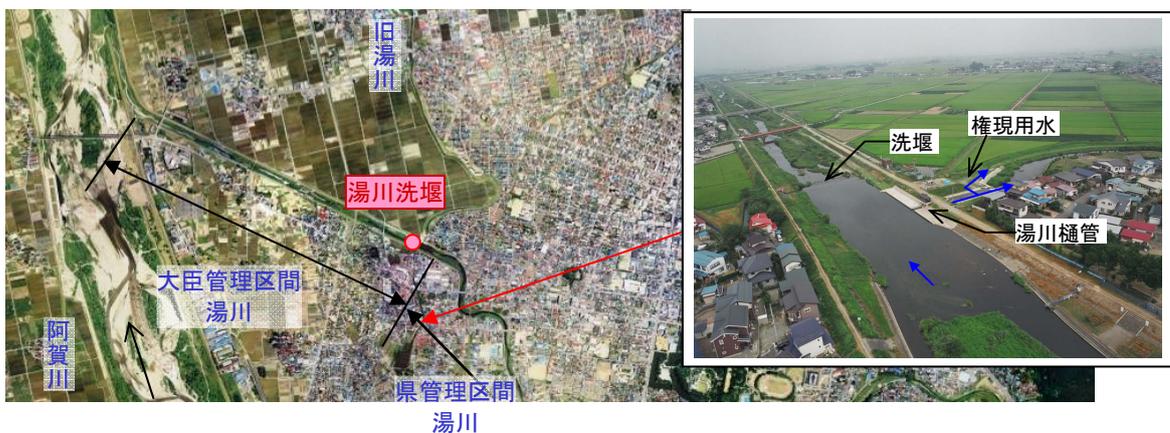
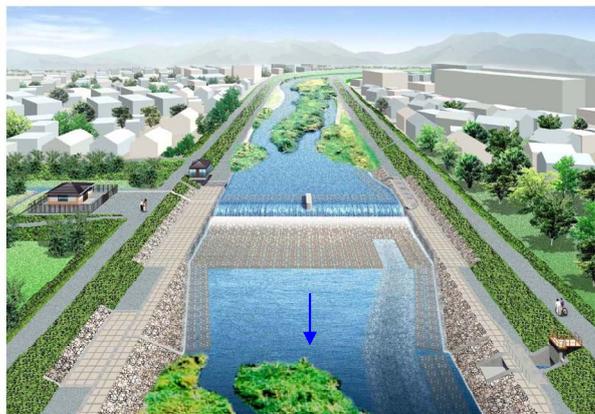
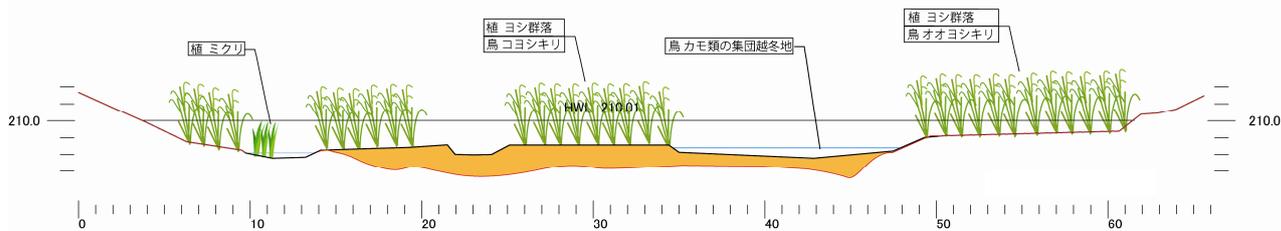
図 5.13 湯川可動堰諸元と堰上流の河道掘削のイメージ

湯川可動堰諸元

位置	阿賀川合流点より上流2.0k+13m
敷高	T.P. +206.5m
堰天端高	T.P. +208.0m
堰高	1.5m
径間割	2径間
純径間長	20m
ゲート形式	SR合成起伏堰

湯川 2.2km 付近

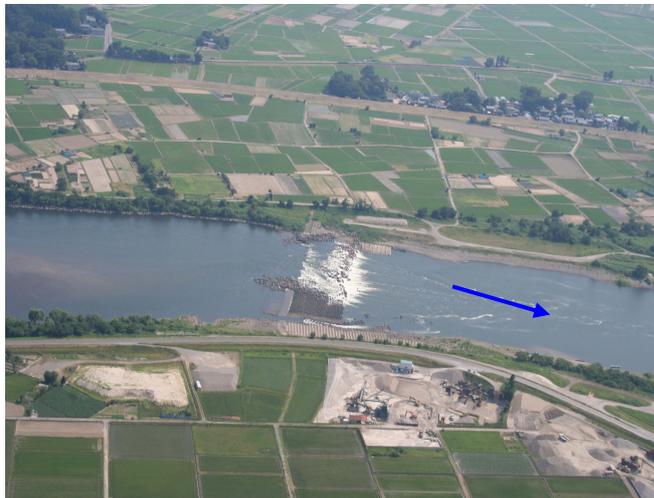
図 5.14 渡場床固

阿賀野川には、河道の安定等を目的として、渡場床固（29.4k 付近）が設置されています。

渡場床固については老朽化と下流河床の局所洗掘が著しく構造的に不安定であるとともに、敷高が高く流下能力が不足しています。このため今後適切な対応方法を検討し、必要に応じて改築等の対策を実施します。

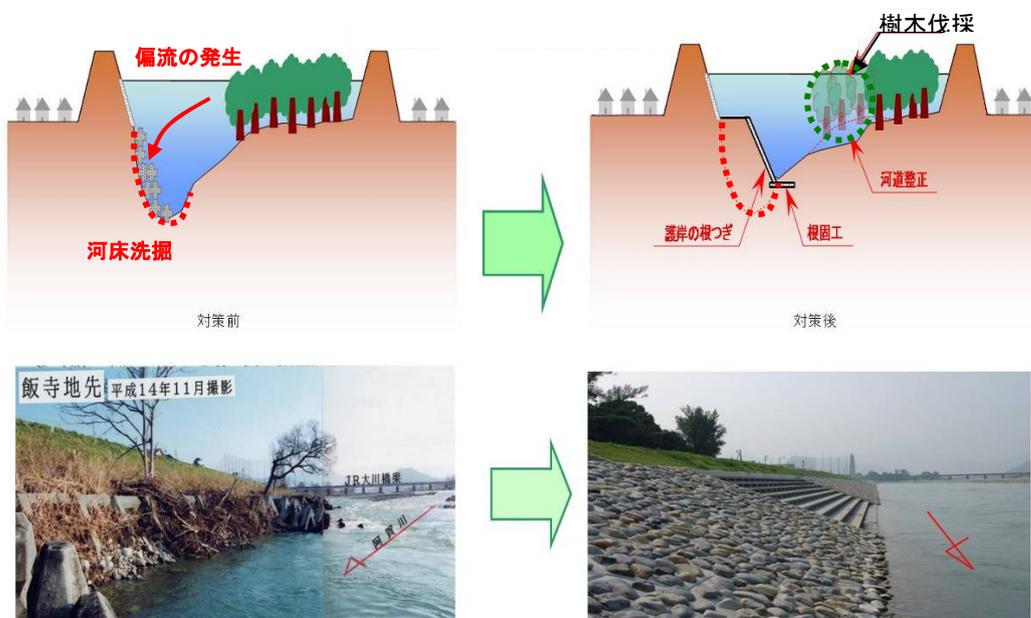
図 5.15 水衝部対策の例（会津若松市飯寺地先）

洗掘や侵食に対する堤防や護岸等の安全性が不足している箇所について、護岸の根継ぎ工、根固め対策や河道掘削・樹木伐採を実施します。

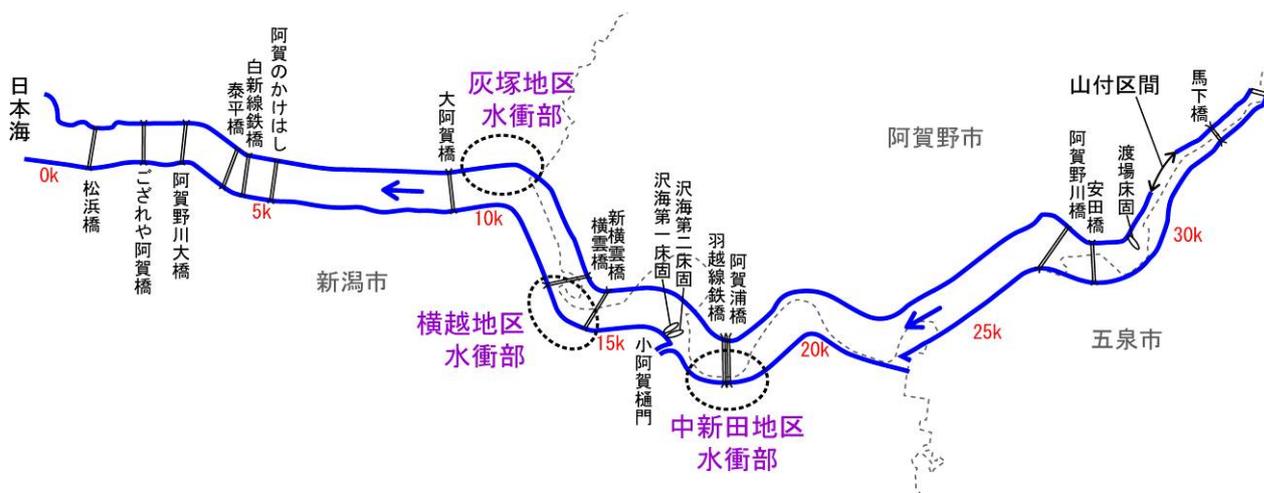
図 5.16 水衝部位置図

中新田地区については、近年深掘れの進行が見受けられますが、現在は暫定対策となっています。今後は河床の状態のモニタリング調査を継続し、安全性を評価したうえで必要に応じて水衝部対策を実施します。

その他地区において、モニタリングにより深掘れや侵食に対し堤防や護岸の安全性が不足する箇所が確認された場合は、護岸の根継ぎ工、根固め対策など状態に応じて必要な対策を実施します。

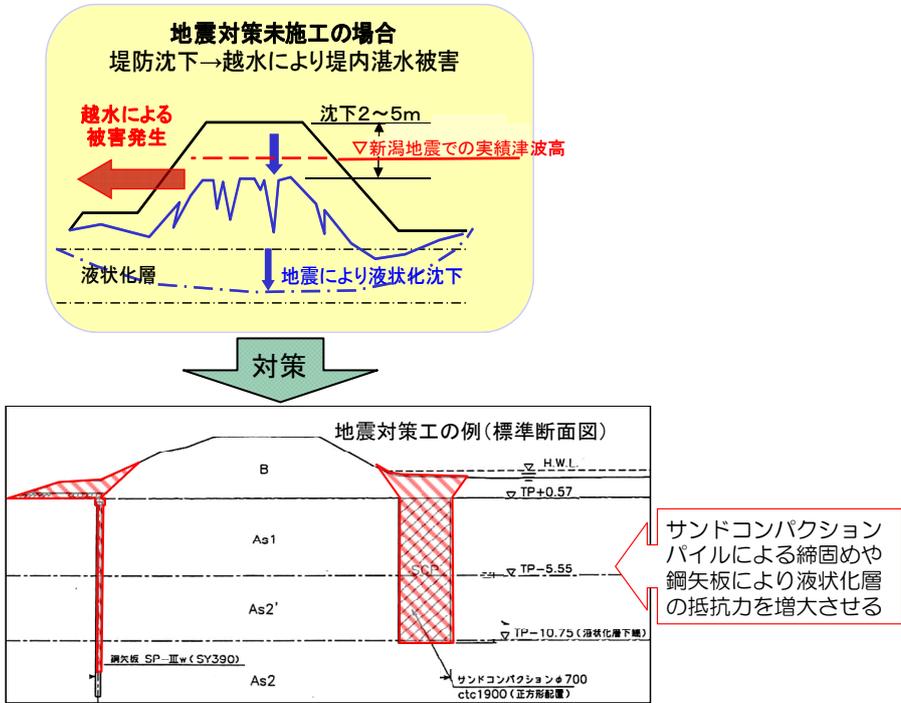
図 5.17 堤防の地震対策工の例

近年、頻発している大規模地震に鑑み、現在から将来にわたって考えられる最大級の強さを持つ地震動が発生した場合でも、津波等による浸水被害を生じさせないように堤防の破壊を最小限に止める必要があります。このため堤防の耐震性能を照査し、耐震補強などの必要な対策を実施します。また、地震後の洪水や津波における被害状況、社会状況等を検証し、その影響の程度が著しい河川管理施設についても必要な対策を実施します。
