# 阿賀野川水系河川整備計画

(原案)

平成 24 年 8 月

国土交通省 北陸地方整備局

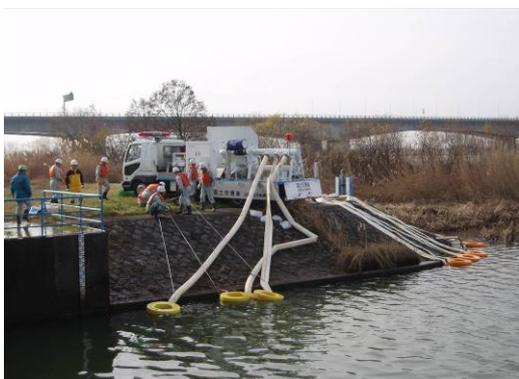
内水による浸水被害の恐れがある地域において、既設の排水機場を適正に運用するとともに、支川管理者の計画及び整備と整合を図ったポンプ増強や、配備されている排水ポンプ車を効率的に運用し、内水被害の軽減に努めます。また、地域の被害実態や河道の整備状況等を踏まえ、必要に応じて関係自治体と連携し、内水被害軽減対策を実施します。

図 5.18 排水ポンプ車操作訓練

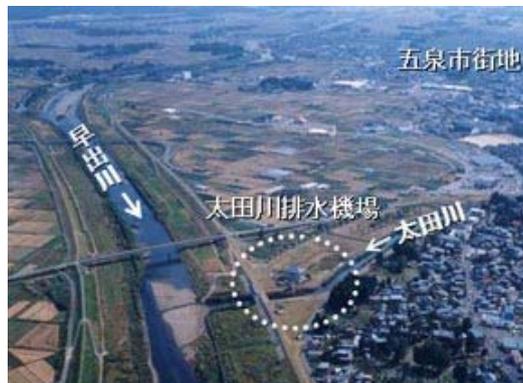
図 5.19 太田川排水機場付近

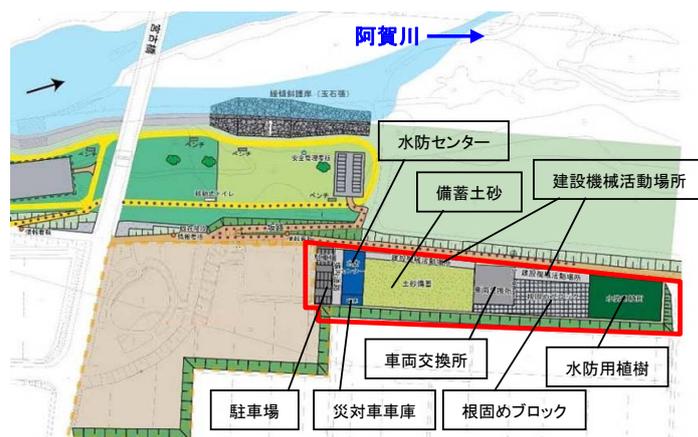
洪水時の水防活動や、破堤等の大規模災害が発生した場合の緊急復旧活動を行うための広域的な活動拠点、資機材の備蓄や建設機械の活動場所を確保するための拠点として、関係機関（町村）と連携し、防災ステーションの整備を行います。なお、防災ステーションは、緊急時だけでなく平常時も防災意識の向上、防災学習の拠点として利用できるよう、地域と連携して整備を進めます。

図 5.20 防災ステーション 全体イメージ

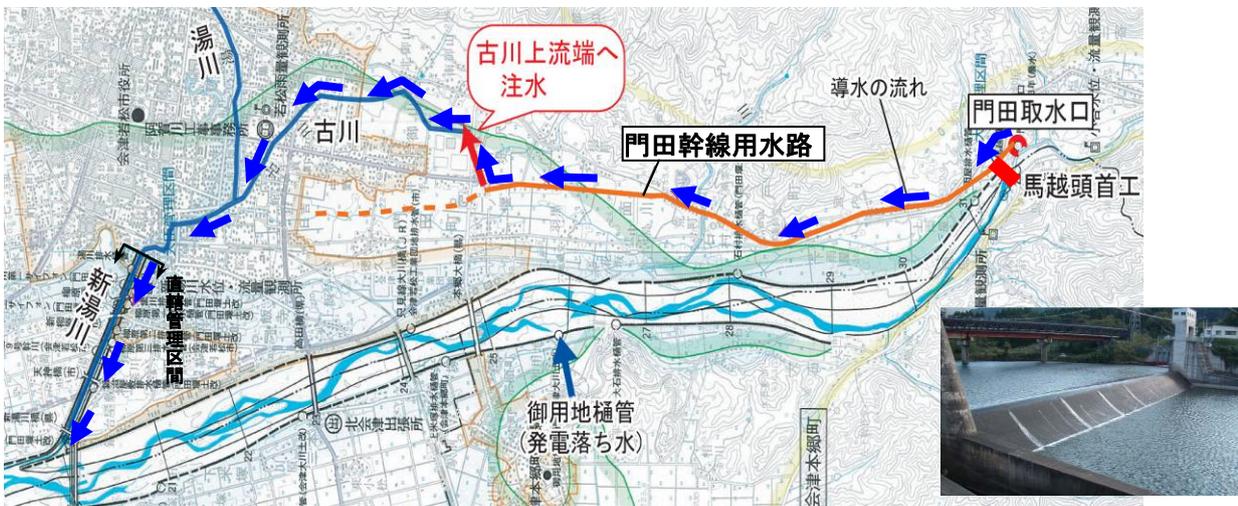
阿賀川、日橋川及び湯川において、定期採水による分析及び水質自動監視装置により、流域の水質状況を把握します。また、湯川の水質改善を目指し、平成11年度より「水環境整備事業」として汚泥浚渫、低々水路整備、浄化施設整備、浄化用水導水施設整備を実施しました。今後は、阿賀川からの浄化用導水を実施するとともに、住民－地元自治体－河川管理者が一体となった事業展開（住民：美化活動、地元自治体：下水道整備、河川管理者：浄化用水導水）による水質改善を推進します。

図 5.23 導水計画の概要

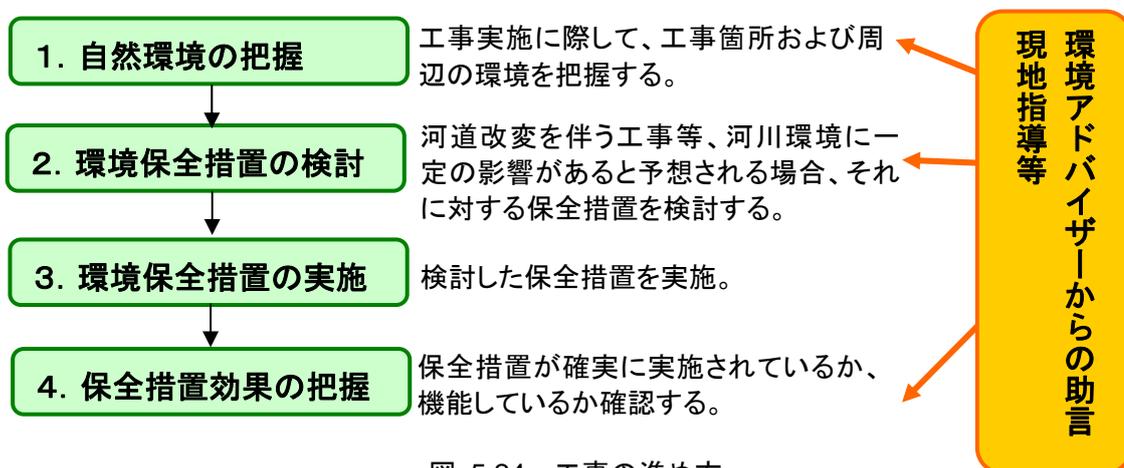
河川環境に影響を及ぼす工事の実施に際しては、環境アドバイザーの助言・指導のもと、事前の環境調査に基づく保全措置を検討実施し、事後調査により保全措置の効果を把握し、工事による環境への影響を軽減するように努めます。

図 5.24 工事の進め方

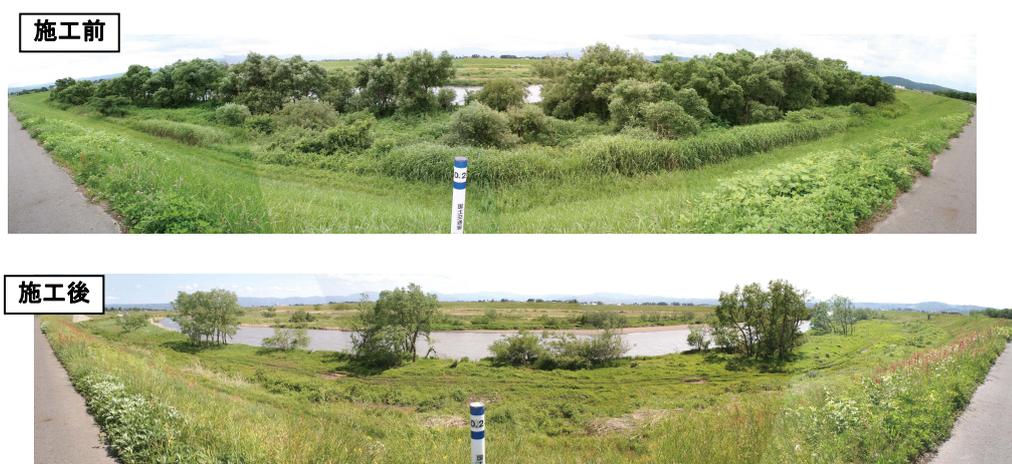
図 5.25 日橋川 0.2k の樹木伐採の例

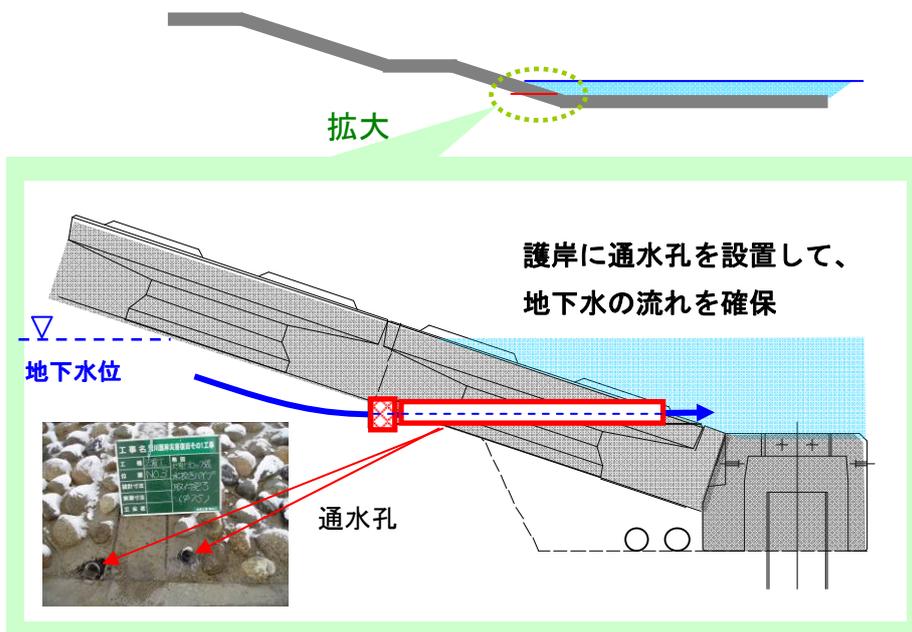
礫河原、瀬や淵、細流や湧水箇所など、阿賀川らしい自然環境及び多様な河川景観を保全、創出する多自然川づくりを行います。

図 5.26 多自然川づくり①（蟹川地区）

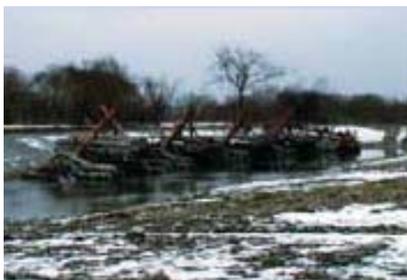
中聖牛

図 5.27 多自然川づくり②

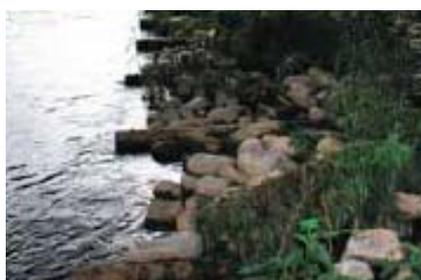
木工沈床

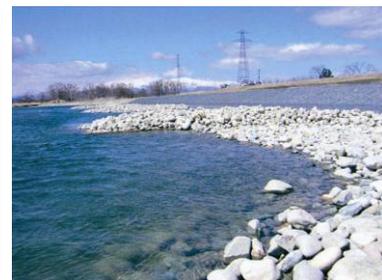
カゴマットと捨石  
（高久地区の護岸）

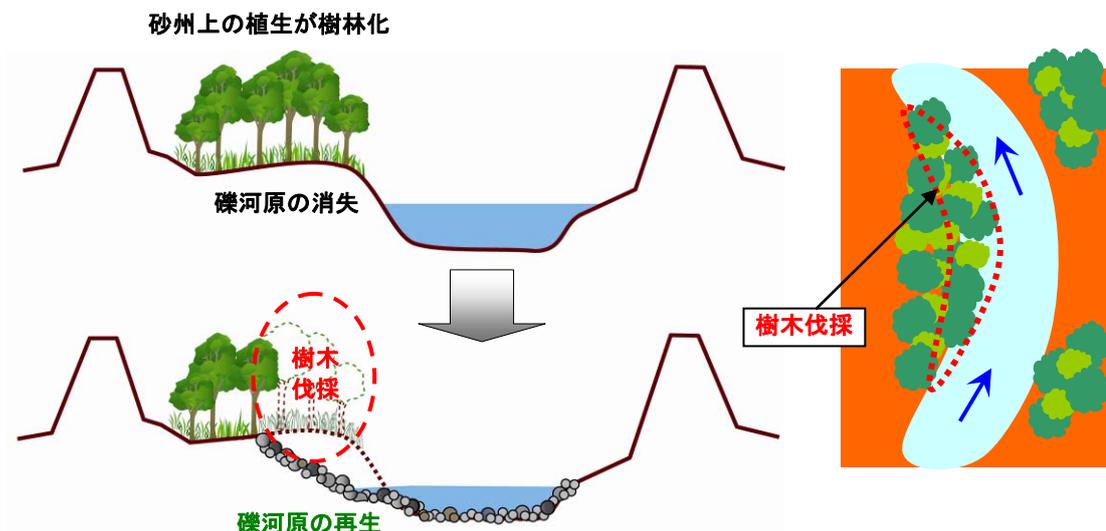
阿賀川の象徴的な魚類であるアユや希少種であるウケクチウグイ等が生息していた瀬や淵、ワンドなど魚類の生息環境の保全・再生を目指します。具体的には、大川ダムに堆積している砂礫等を用いて、瀬や淵の再生を行います。また、偏流や水衝部対策などの治水との調和を図りつつ、カワラニガナ、カワラバツタ等、礫河原特有の動植物の生育・生息場である礫河原の再生（保全）を目指します。具体的には、礫河原の消失により樹林化した箇所の樹木伐採を行った後、除根、掘削を行います。

図 5.28 礫河原の再生イメージ

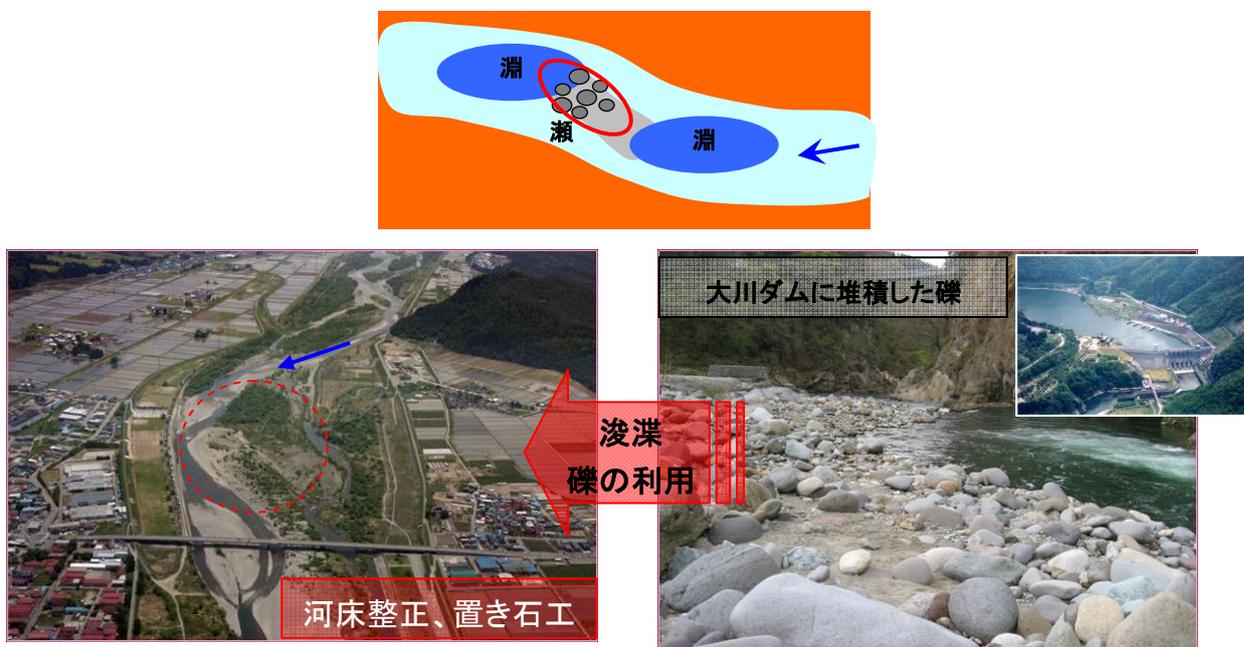
図 5.29 瀬の再生イメージ 差替予定

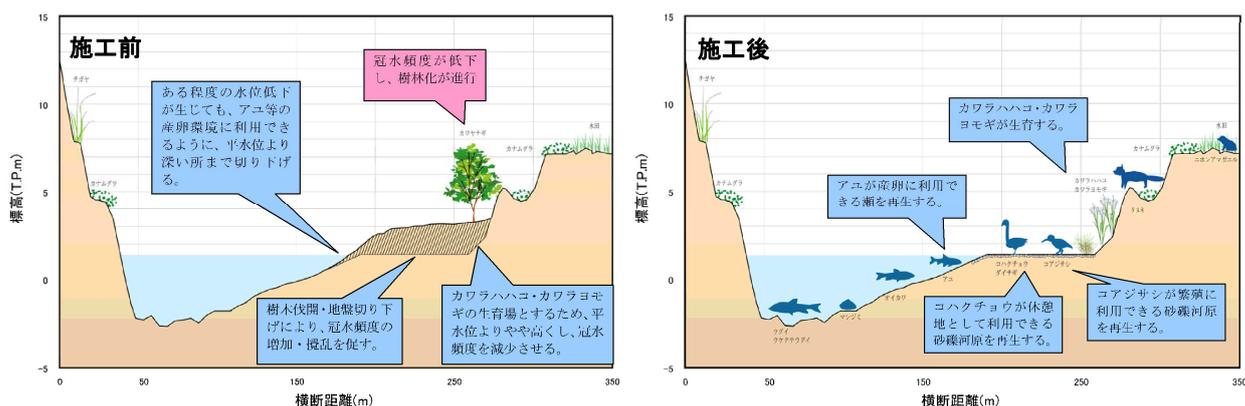
かつて雄大に広がっていた阿賀野川らしい砂礫河原や瀬と淵が交互に連なる河床形態、ワンド等の湿地やヨシ原等の水際湿地、これらの環境に依存する生物の生息・生育環境の保全・再生を目指し、検討を進めていきます。

図 5.32 砂礫河原や瀬と淵が交互に連続する河床形態の再生イメージ

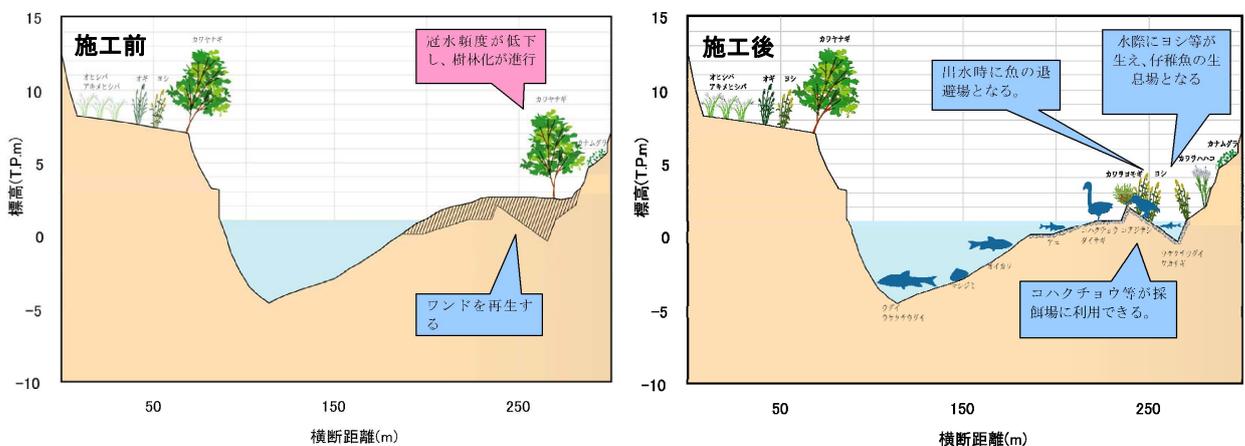
図 5.33 ワンド等湿地の再生イメージ

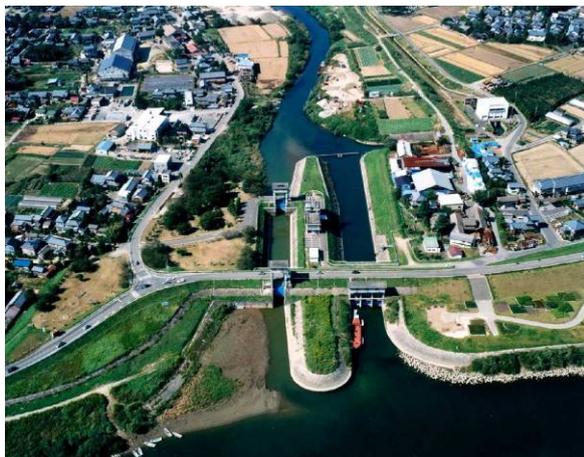
なお、阿賀川および阿賀野川と流域の水路の連続性については、河川整備計画を推進していく中で関係機関と調整・連携し、排水樋管の改築時に併せて樋管落差を解消し河川と水路の連続性を確保するとともに、水路と水田間の落差の解消等を図り、水域を行き交う生物の生息環境の保全・改善に努めます。

図 5.34 小阿賀樋門

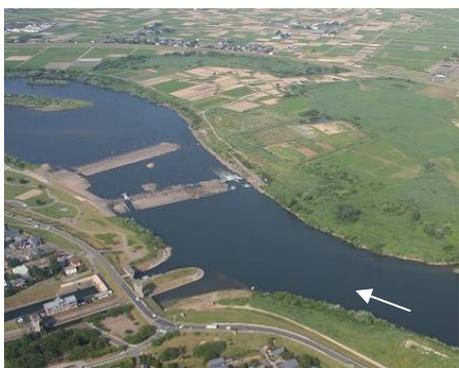
また、かつて阿賀野川で栄えた舟運は現在では衰退していますが、阿賀野川に設置された床固めなどの横断構造物、河口に発達した砂州によって、水上ネットワークも分断されている状況です。

沢海第一・第二床固

図 5.40 横断構造物等の状況

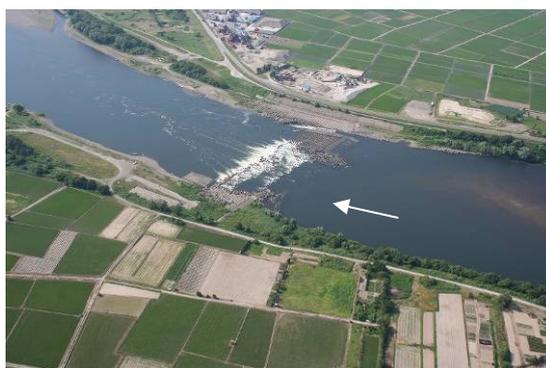
渡場床固

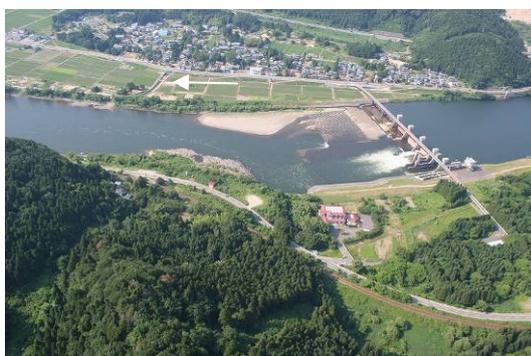
阿賀野川頭首工

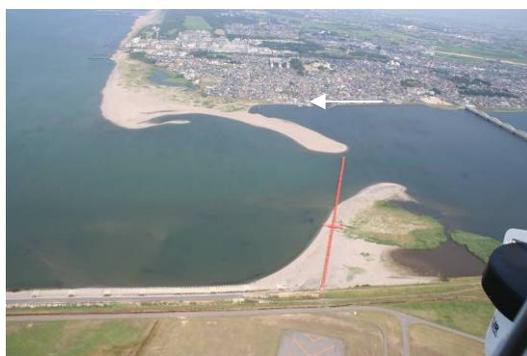
河口の砂州

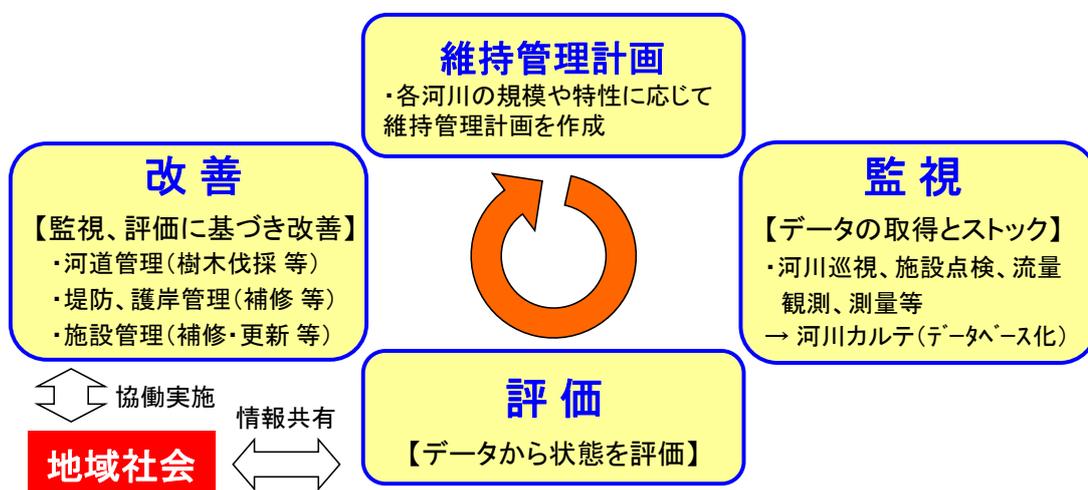
阿賀川および阿賀野川の維持管理の実施にあたっては、各河川の河川特性を十分に踏まえ、「災害の発生の防止」、「流水の正常な機能の維持」、「河川環境の整備と保全」、「河川の適正な利用」等の観点から洪水時や濁水時だけでなく平常時から阿賀川および阿賀野川の有する機能が十分発揮できるよう、河川管理上の重点箇所や具体的な維持管理の内容を定めた阿賀野川維持管理計画（案）を作成するとともに、河川の状態変化の監視、状態の評価、評価結果に基づく改善を一連のサイクルとした「サイクル型河川管理」により効率的・効果的な管理を実施します。

図 5.41 サイクル型維持管理計画のイメージ

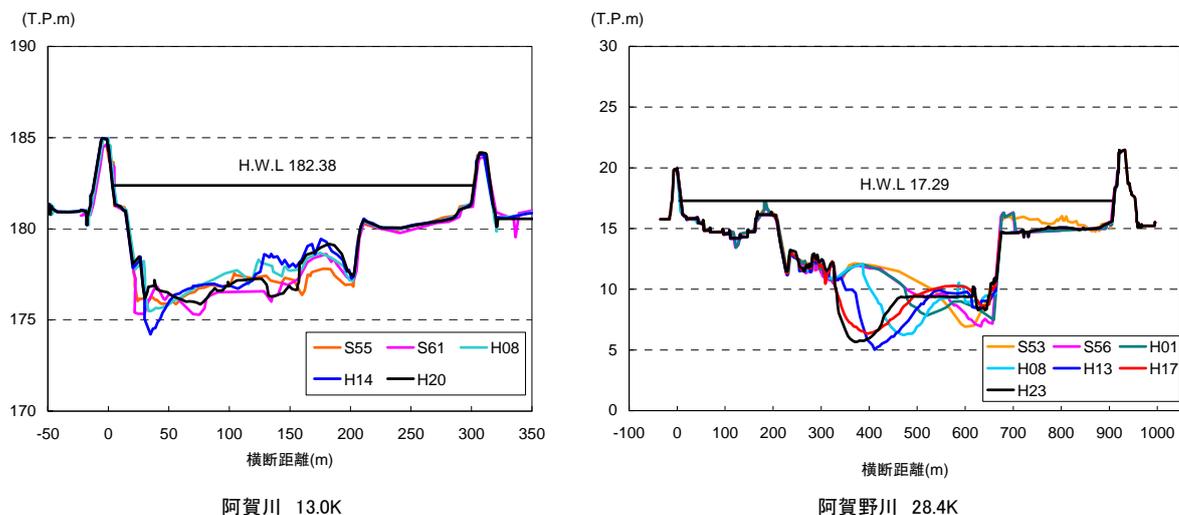
河道の形状は流下能力や施設の機能に大きな影響を与えるため、その状況を把握することは非常に重要です。河床形状の経年変化や異常箇所について適切に把握するために、縦横断測量や平面測量、斜め写真撮影、河床材料調査等を各々の目的に応じ適切な時期に実施しま

図 5.44 横断形状経年変化

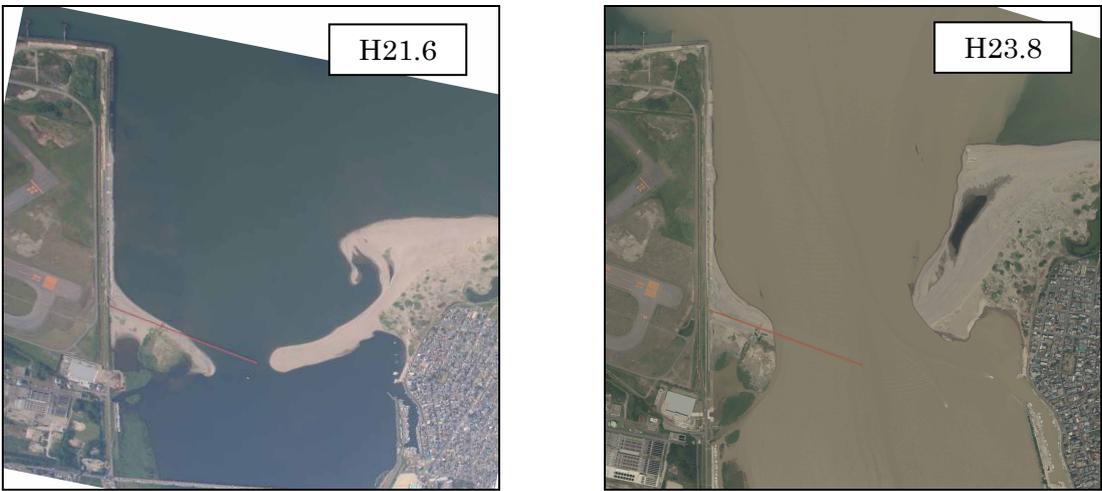
また、大規模洪水による河道の変化は非常に大きく、その水量や河道変動の状況は、今後の洪水による災害の発生防止や河川環境の整備と保全といった河道計画の資料となります。このため、洪水が発生した場合には、空中写真撮影や測量などを実施します。

図 5.45 洪水による河口砂州の変化

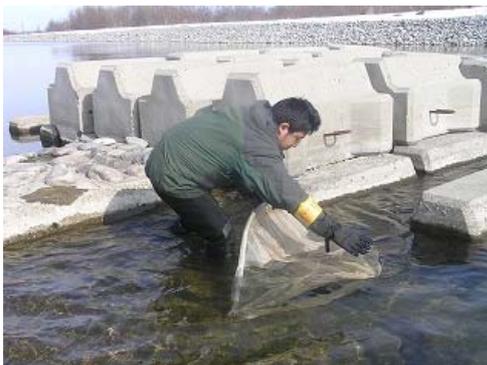
図 5.46 モニタリング調査の状況（魚類調査の例）

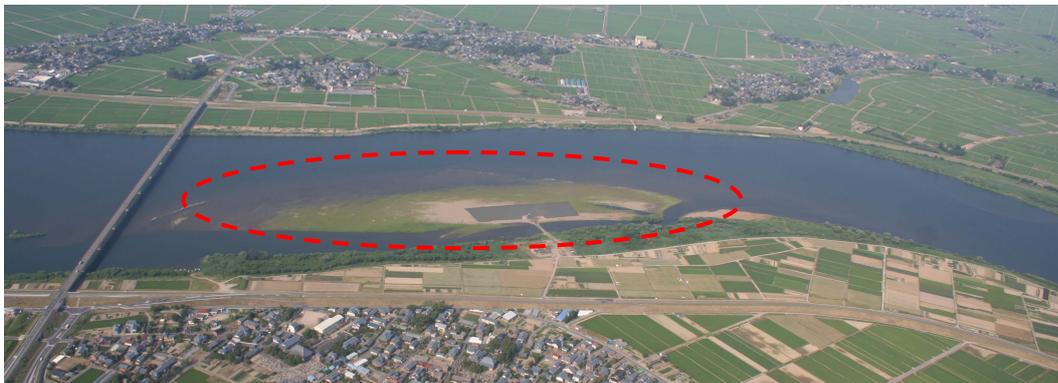
洪水により運搬される土砂は、低水路、高水敷、樋門・樋管部に堆積します。これらを放置すれば、流下能力不足を招き、施設機能に支障を及ぼすこととなるため、適正な河道断面を確保し、河川管理施設が常に機能を発揮出来るよう河道堆積土砂を撤去します。

図 5.47 堆積土砂の除去

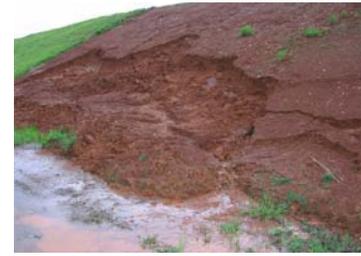
河川巡視等により確認された堤防変状（降雨や流水による侵食、モグラ穴等による損傷等）を放置した場合、洪水時に堤防損傷が拡大し堤防亀裂や陥没等、重大な被災につながる可能性があります。このため、日常的な河川巡視等を継続的に実施し変状を適切に評価した上で変状箇所の原因等を究明し、機動的かつ効率的な補修を速やかに実施し、災害の発生を未然に防止します。

図 5.48 堤防の損傷

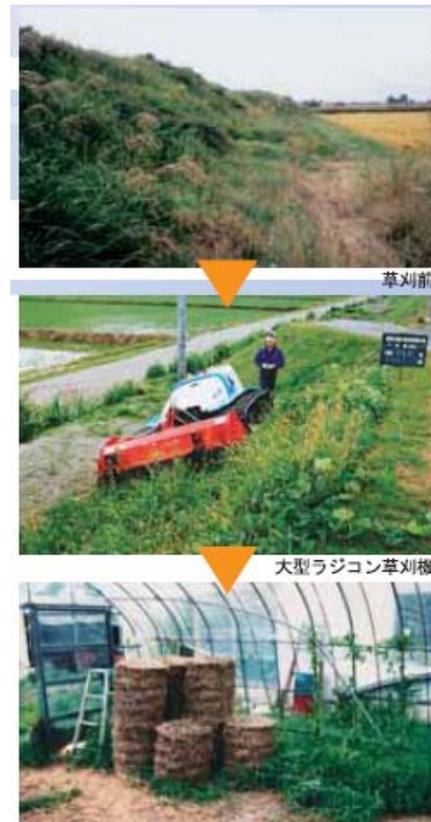
堤防除草は、堤防の亀裂・法崩れ等の異常を早期に発見することや有害な植生を除去することなど、堤防機能の維持を主な目的として実施します。また、水防活動の円滑化や害虫発生・繁殖の防止により周辺環境を良好に保つといった効果があるなど、重要な維持管理作業です。

図 5.49 堤防除草

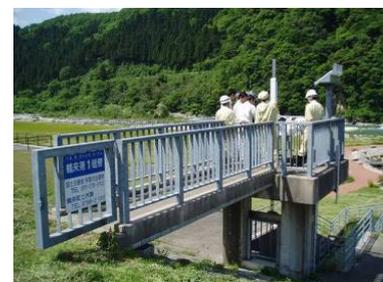
また、「河川構造物の耐震性能照査指針(案)」に基づき、河川管理施設である既存の堤防、自立式特殊堤、水門、樋門・樋管、排水機場について耐震点検を計画的に実施します。

図 5.50 河川管理施設の点検

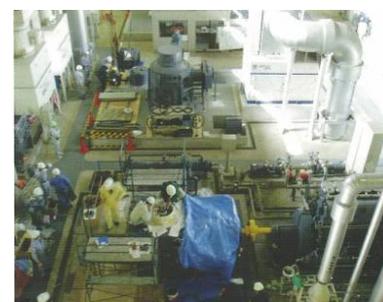
特に、胡桃山排水機場については、塩害によりポンプ設備等の劣化が著しく、排水機能停止の恐れもあります。このため予防保全型の維持管理により原機能を確保するとともに、ライフサイクルコストの縮減に向け防蝕亜鉛板の定期的な交換等による、ポンプ本体の延命化(長寿命化)を図ります。

図 5.51 胡桃山排水機場におけるポンプ点検作業

河口部から約 5km に位置している胡桃山排水機場周辺の地下水は海水並み塩分濃度であるため、水と直接接する設備の劣化が急速に進みます。このため、定期的な防食対策が必要です。

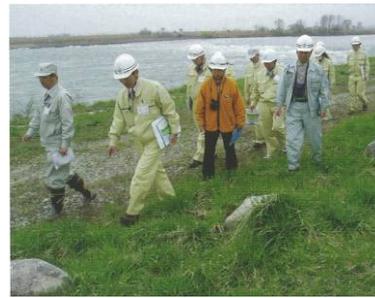
また、これまでに整備された施設を適切に管理・運用するとともに、定期的な安全点検を実施します。点検により危険箇所が明らかになった場合は必要に応じた対策を講じます。

図 5.52 安全利用点検

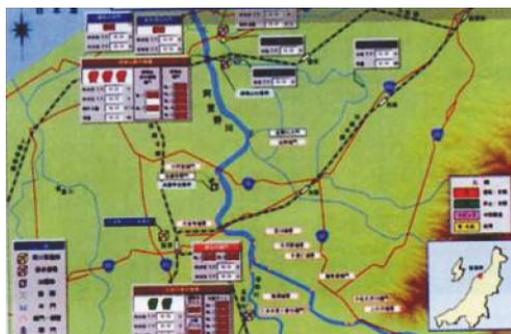
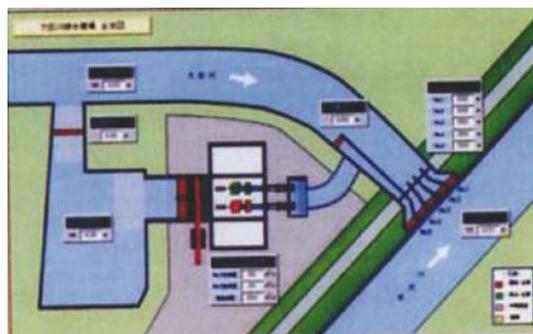
図 5.60 河川管理施設監視システム（太田川排水機場）

**管内全体監視**

流域を表す地図画面上に各施設をプロットし、各施設をシンボルで状態表示を行います。

**排水機場監視**

各設備の状態（運転又は故障）、並びに計測値を表示します。

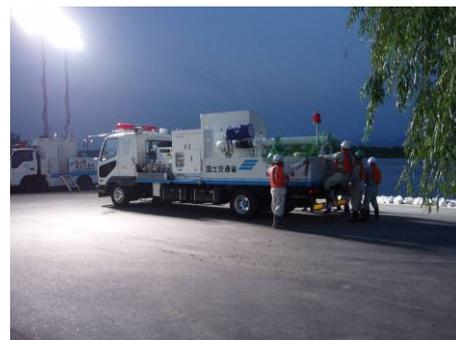
図 5.64 排水ポンプ車

また、内水被害が発生する恐れのある河川については、地元自治体と協力しながら、国土交通省が保有する排水ポンプ車を有効活用するとともに、大規模な内水氾濫においては、北陸地方整備局管内に配備された排水ポンプ車を機動的に活用し、迅速かつ円滑に内水被害を軽減するよう努めます。

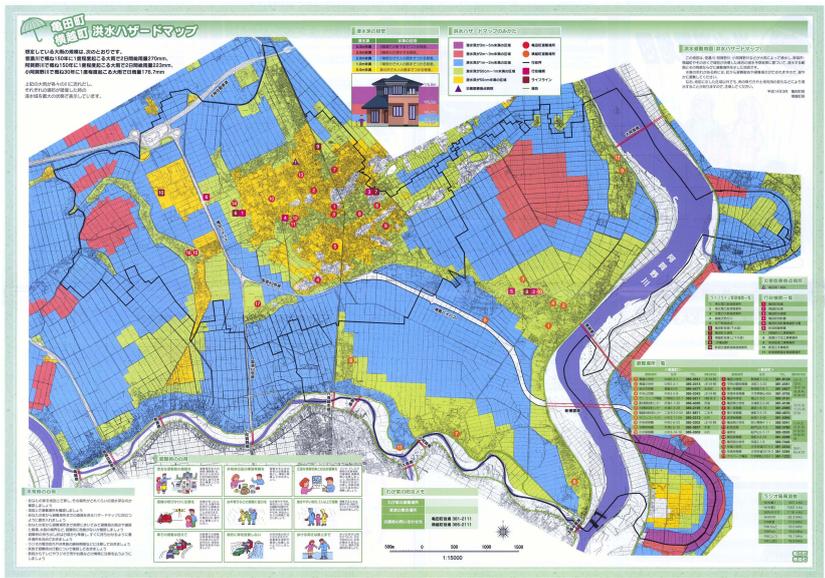
図 5.68 亀田・横越地区ハザードマップ(新潟市)

平成17年5月に改正された水防法により、市町村は洪水ハザードマップの作成・公表が義務付けられました。阿賀川および阿賀野川では浸水想定区域図を公表しており、それをもとに阿賀川では沿川5市町村、阿賀野川では沿川3市ですでに洪水ハザードマップを作成・公表しています。

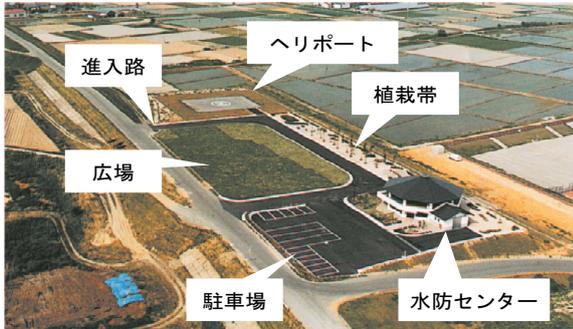
図 5.76 阿賀野川防災ステーション

阿賀野川には、阿賀野川防災ステーションがあります。同ステーションでは、地方自治体と連携した災害対応を行うための相互支援基地として、災害時の人命や財産及び経済活動を守るための役割を担っていることから、それらを水防活動に有効活用します。

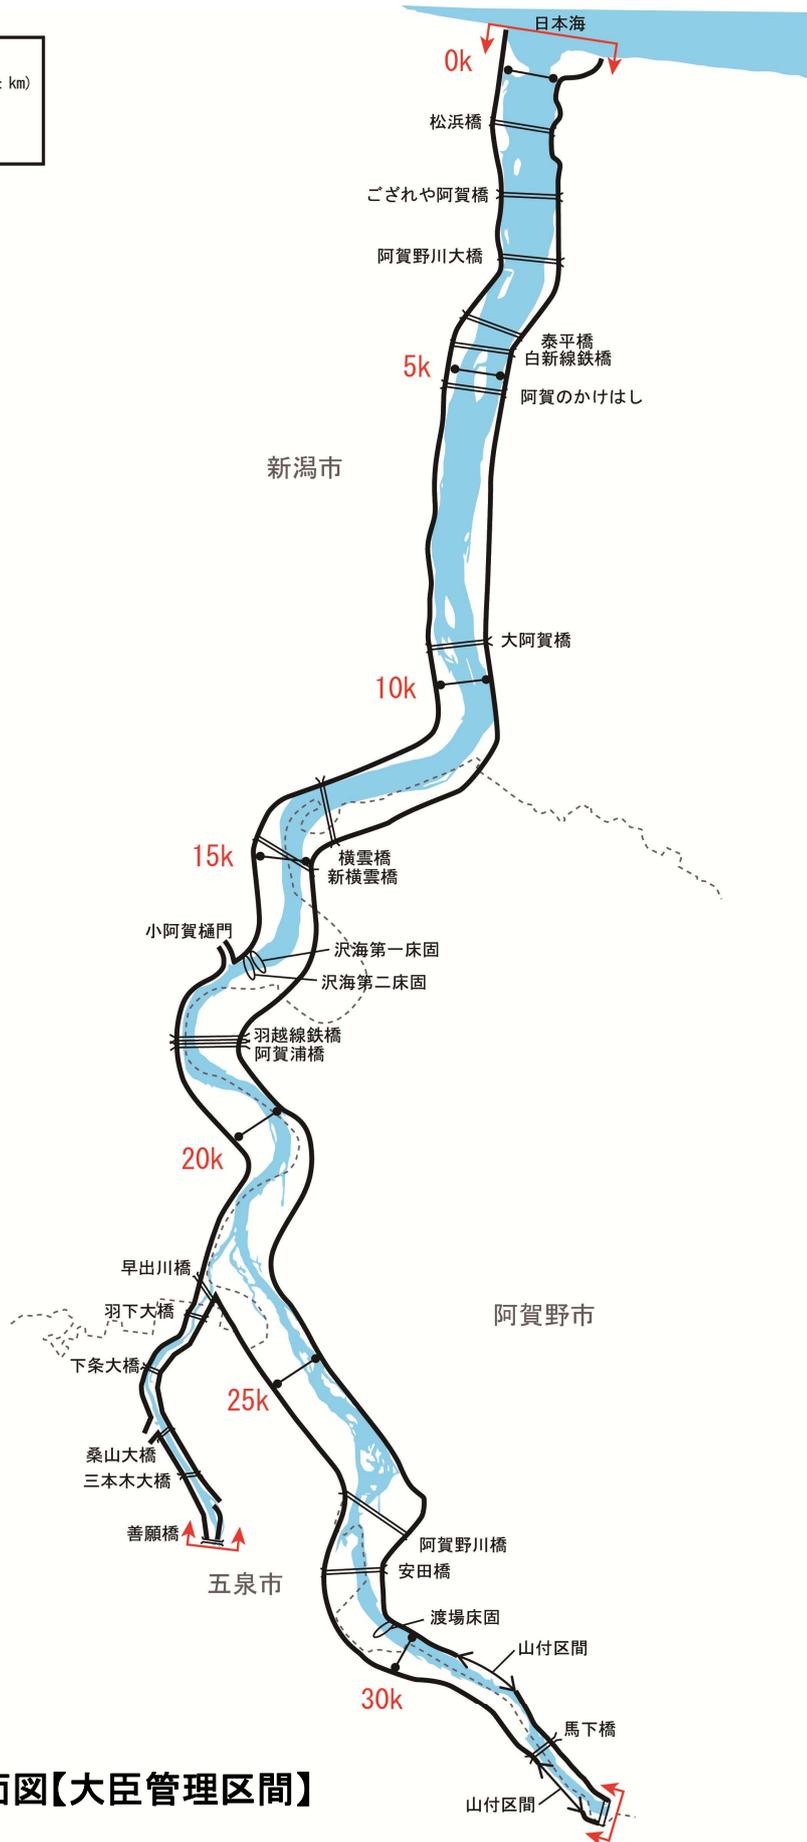
阿賀野川平面図【大臣管理区間】

※本附図は、阿賀野川水系河川整備計画（大臣管理区間）について、河川基盤地図、河川横断測量図を基に整備箇所の範囲、断面形を、具体的に示したものです。詳細な位置や構造等については、今後の詳細設計を経て決定するので、最終的なものではありません。

- 凡例
- 距離標 (河口からの距離 : km)
  - ≡ 橋梁
  - - - 市界
  - ↑↑ 大臣管理区間

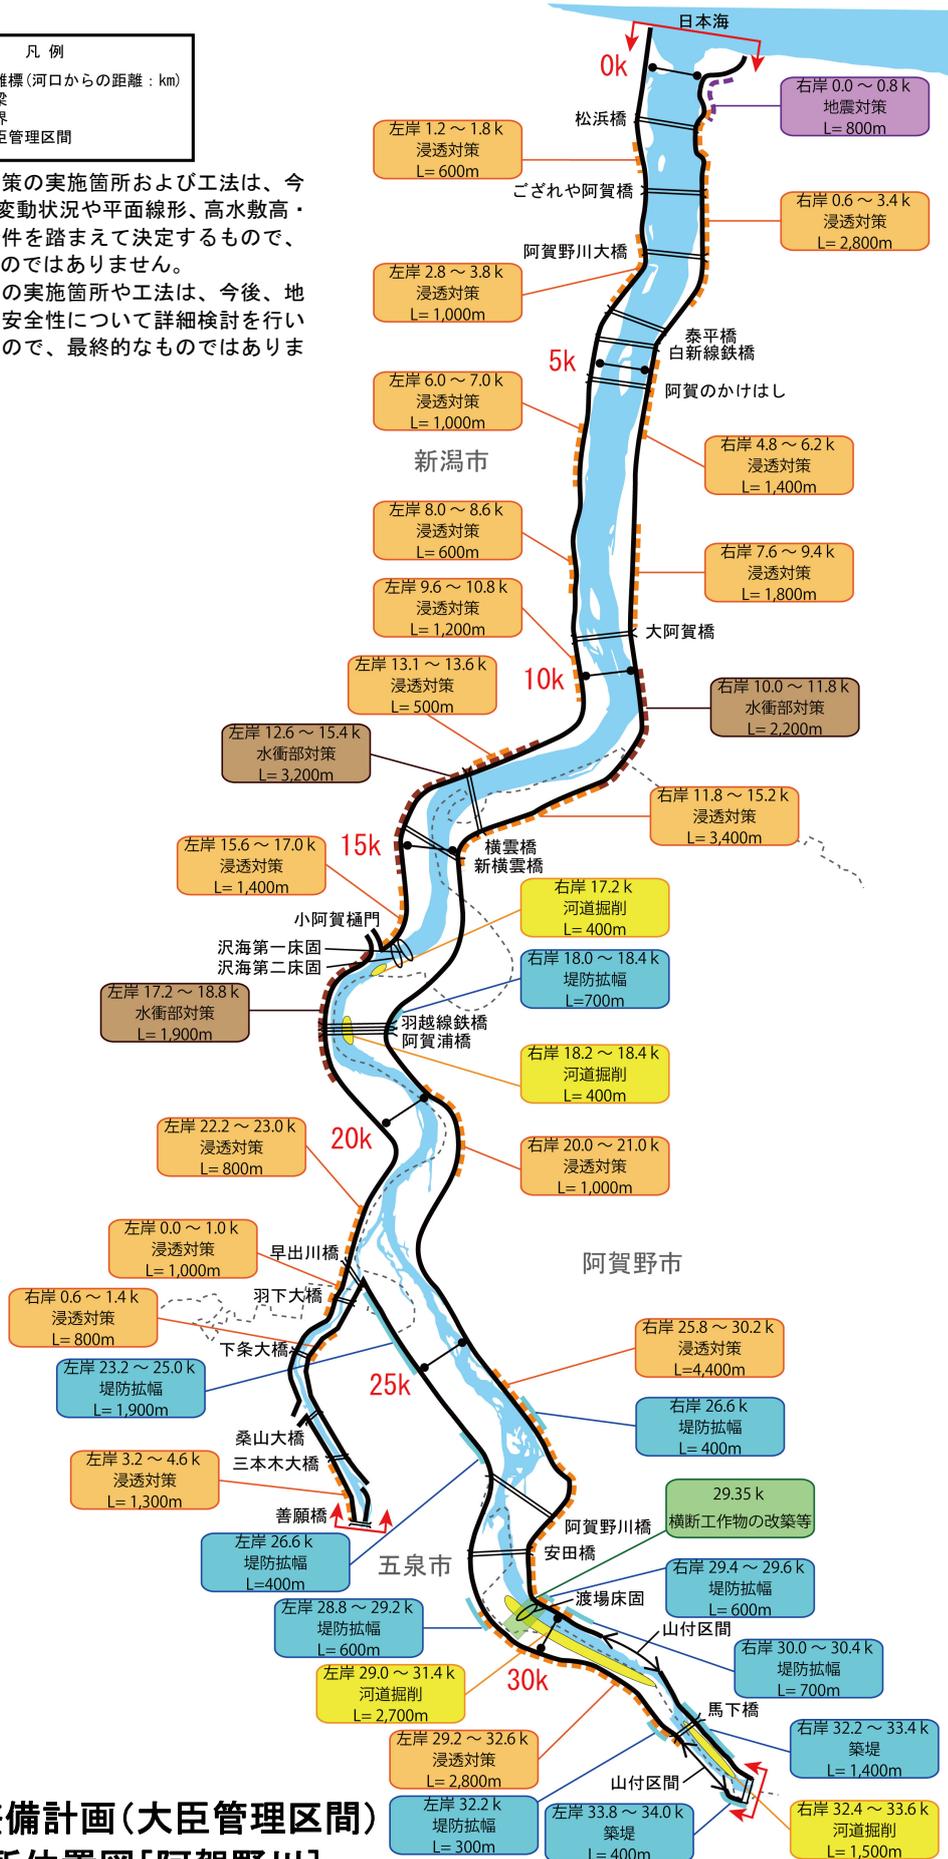
阿賀野川整備計画(大臣管理区間)  
 施工箇所位置図[阿賀野川]

※水衝部対策の実施箇所および工法は、今後、河床の変動状況や平面線形、高水敷高・幅等の諸条件を踏まえて決定するもので、最終的なものではありません。  
 ※地震対策の実施箇所や工法は、今後、地震に対する安全性について詳細検討を行い決定するもので、最終的なものではありません。

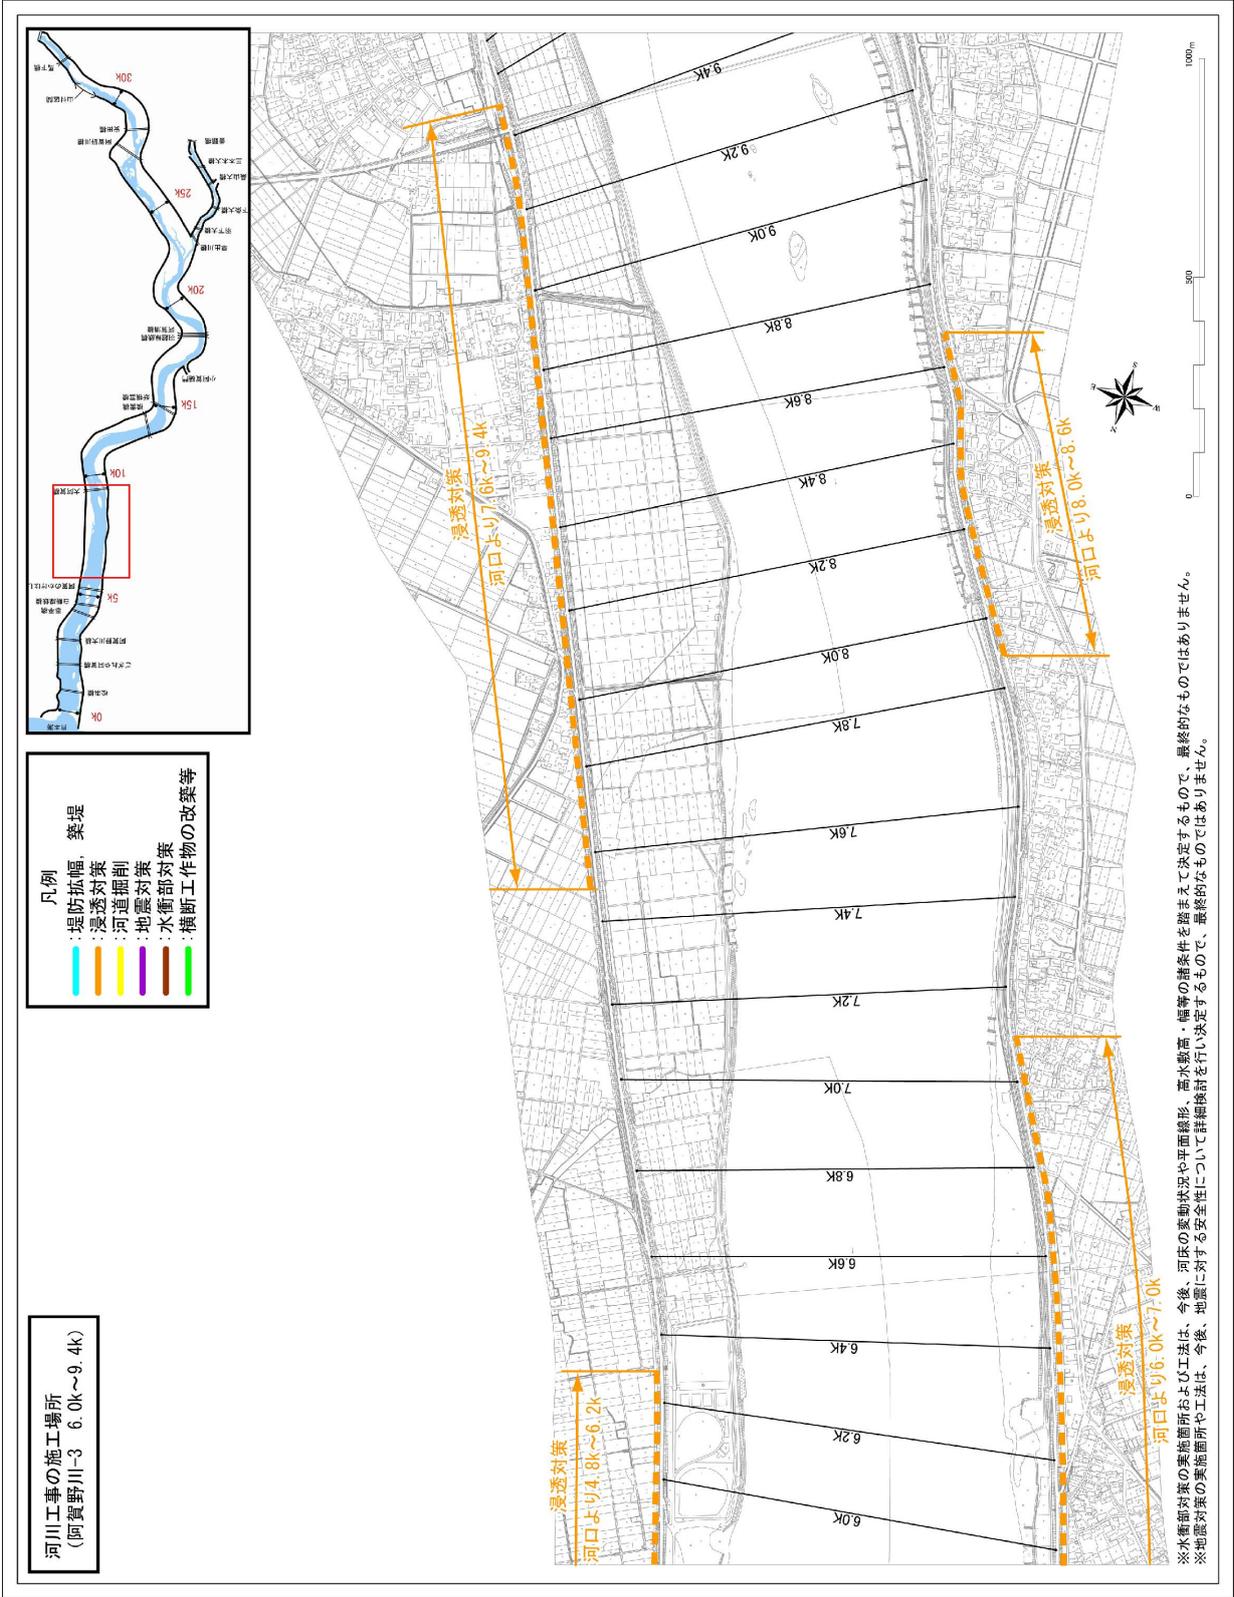
河川工事の施工場所  
(阿賀野川-3 6.0k~9.4k)

- 凡例
- 堤防幅 築堤
  - 浸透対策
  - 河道掘削
  - 地震対策
  - 水衝部対策
  - 横断工作物の改築等

※水衝部対策の実施箇所および工法は、今後、河床の変動状況や平面線形、葎水衝葎、幅等の諸条件を踏まえて決定するもので、最終的なものではありません。  
 ※地震対策の実施箇所や工法は、今後、地震に対する安全性について詳細検討を行うため、最終的なものではありません。

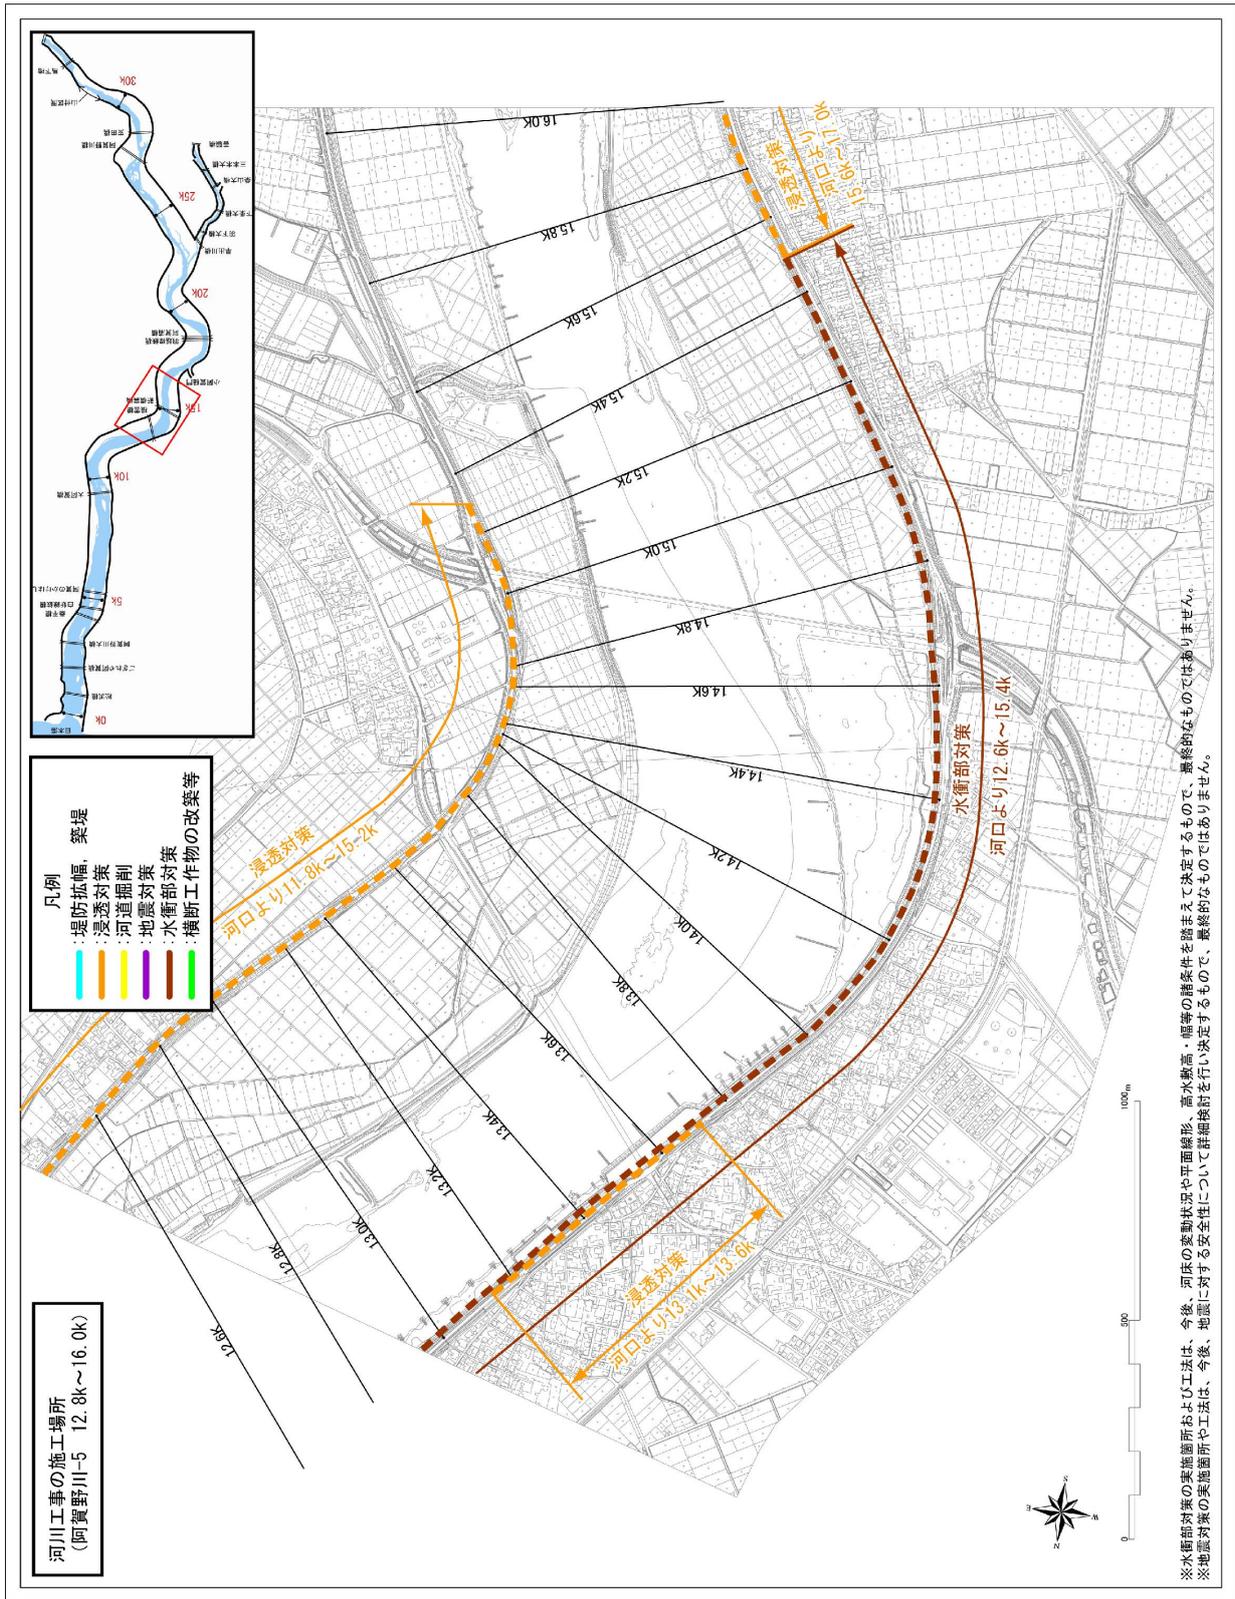
附図-8

※水衝部対策の専断断面および工法は、今後、河床の変動状況や平面線形、葦水敷置、暗溝の鋪設条件を踏まえて決定するもので、最終的なものではありません。  
 ※地震対策の実施箇所や工法は、今後、地震に対する安全性について詳細検討を行い決定するもので、最終的なものではありません。

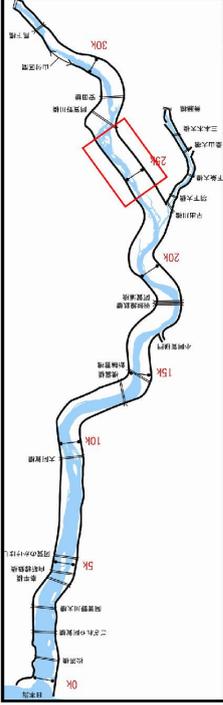
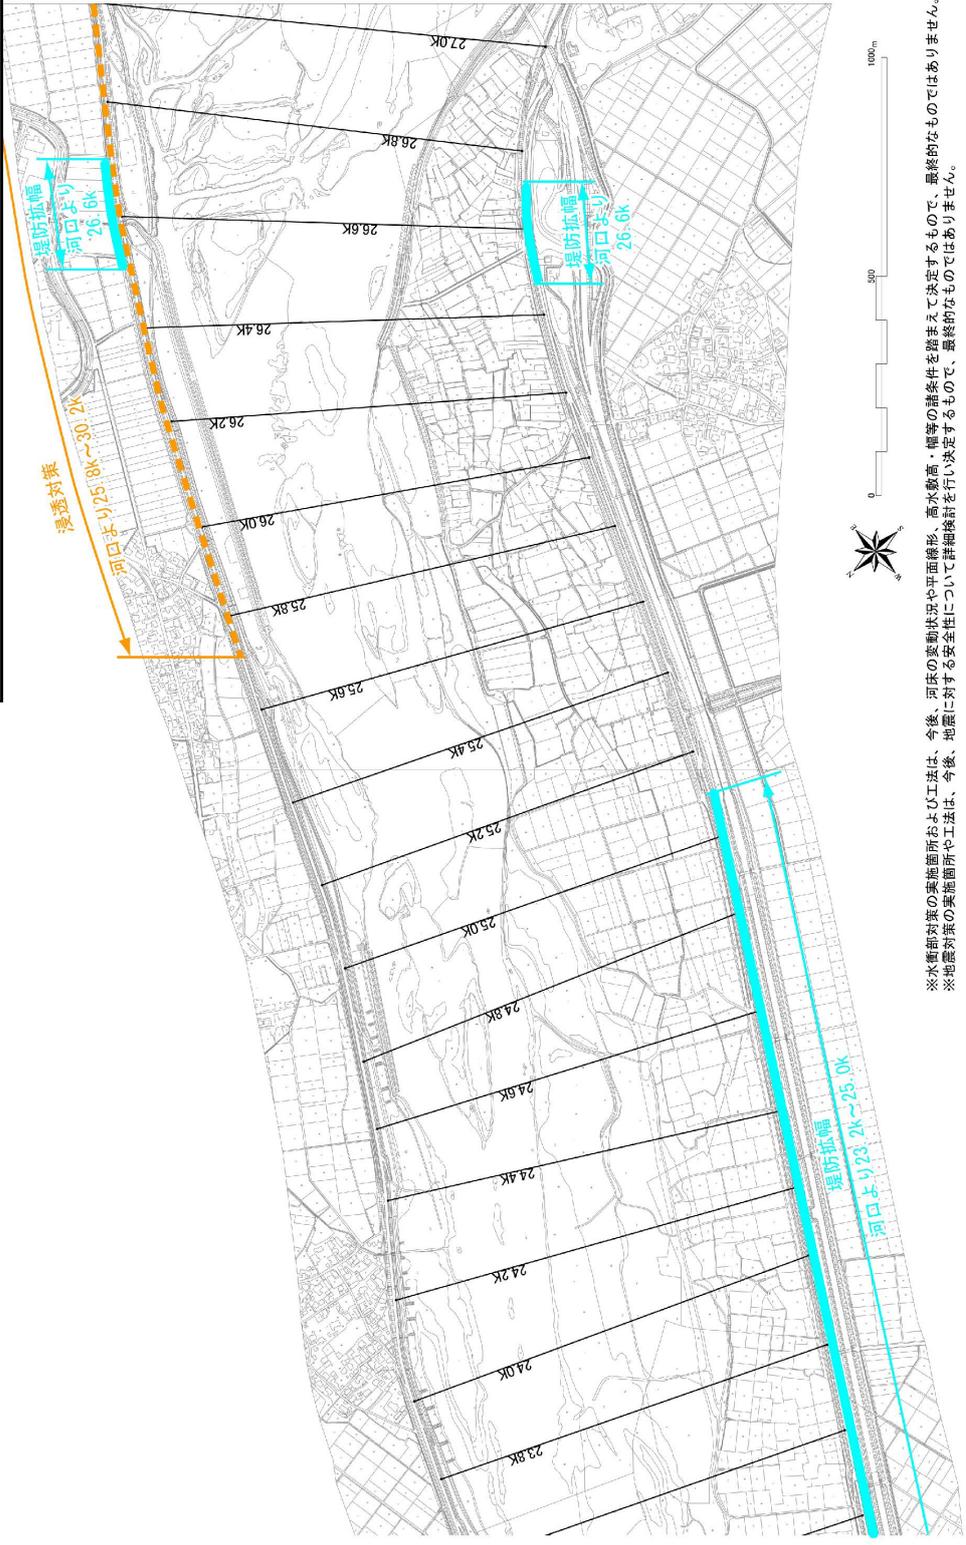
附図-11

河川工事の施工場所  
(阿賀野川-8 23.8k~27.0k)

※水衝扉対策の実施箇所および工法は、今後、河床の変動状況や河床横断形、高水動高・動向等の諸条件を踏まえて決定するもので、最終的なものではありません。  
 ※地震対策の実施箇所や工法は、今後、地震に対する安全性について詳細検討を行い決定するもので、最終的なものではありません。

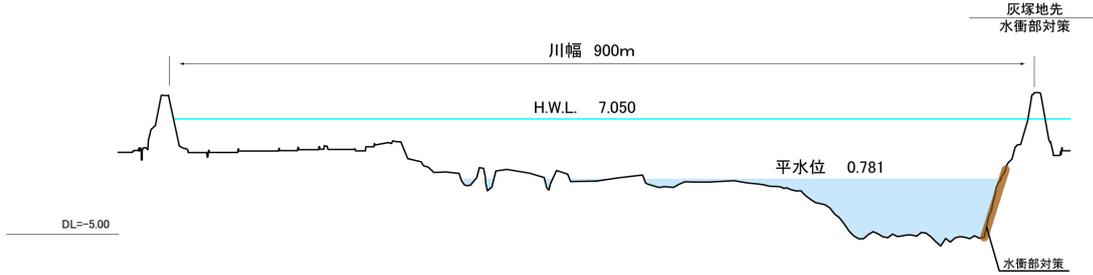
阿賀野川 10.400k

縮尺  
縦：1/600  
横：1/6000

主要地点横断面図

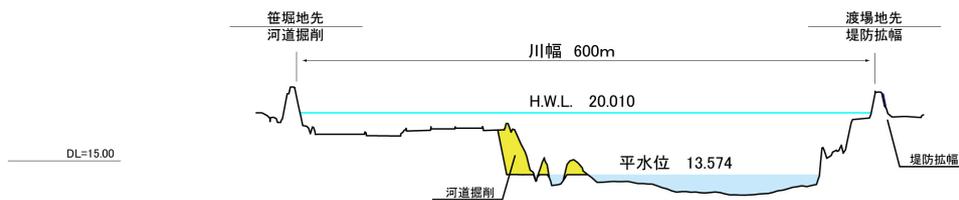
阿賀野川 30.200k

主要地点横断面図

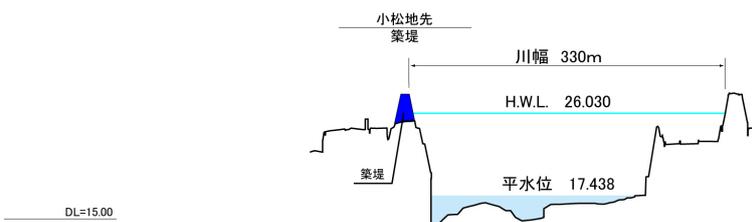
阿賀野川 33.800k

縮尺  
縦：1/600  
横：1/6000
