阿賀野川水系阿賀野川  
阿賀野川維持管理計画

平成24年4月

北陸地方整備局  
阿賀野川河川事務所

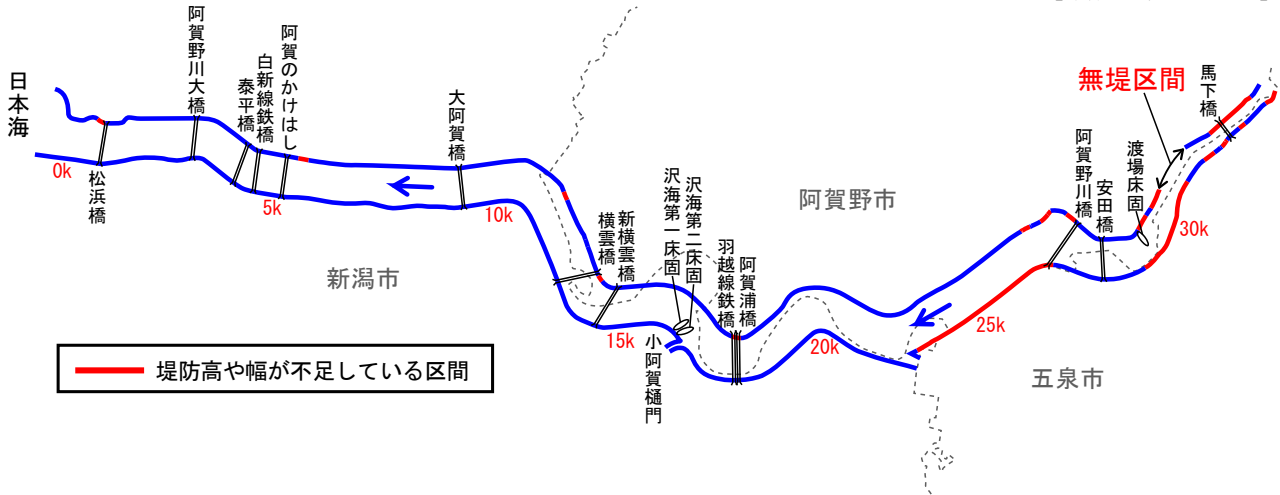
[平成20年度末時点]

一連区間として堤防断面が不足している区間は下図のとおりであるが、J R羽越本線右岸側のように局所的に断面が不足している箇所がある。

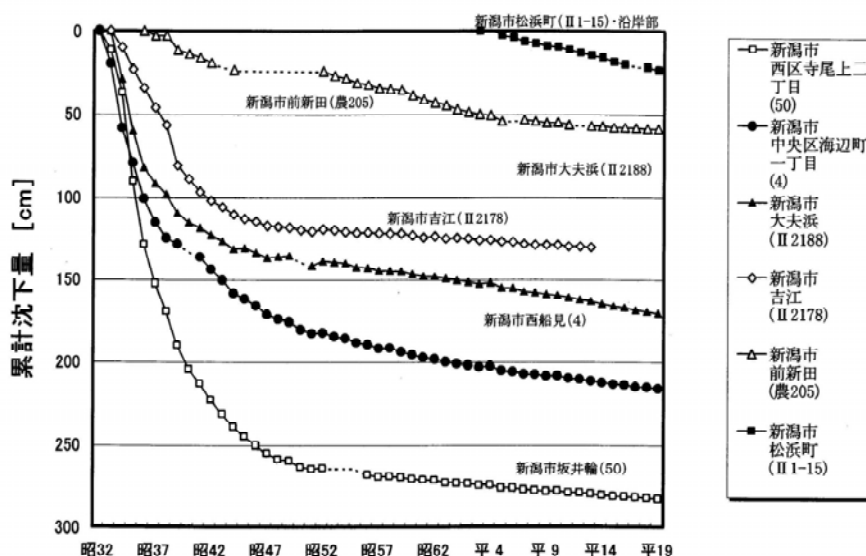
新潟地域の主な水準点における地盤沈下の推移

新潟市の中・西部から信濃川・阿賀野川沿いの広い範囲が地盤沈下地域となっている。沈下の最も著しいのは新潟市西部であり、近年は大部分の地区で鈍化しているが、新潟東港から西港にかけての海岸部では依然として沈下傾向を示している。

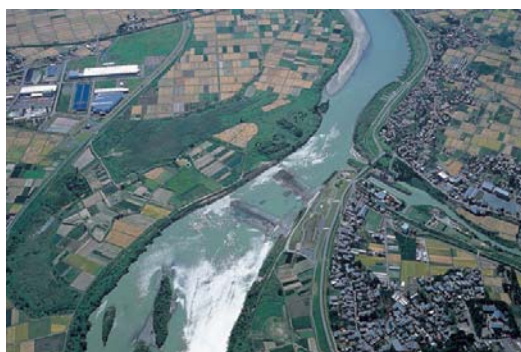
沢海床固（第一、第二）

阿賀野川頭首工から下流部の河床勾配は約1/1,000～1/15,000であり、水面幅はおよそ300m～1,000mである。河川横断工作物として渡場床固、沢海第一床固、沢海第二床固があり、これらの施設は河床の安定や土砂管理上から重要であるため、施設の適切な維持管理が必要である。

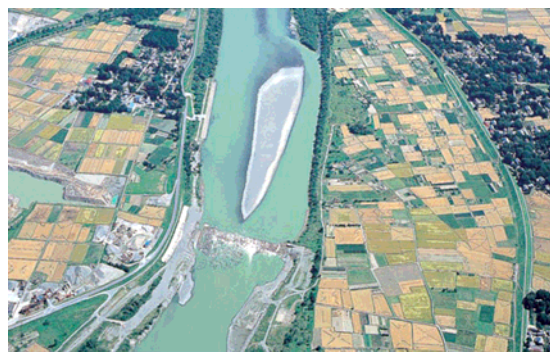
渡場床固

渡場床固については異形ブロックの移動、下流の深掘れがみられたため平成22年度には床固直下流の河床洗掘対策工事（異形ブロック設置）を実施したが、今後も定期的な測量を行い変状を監視していく必要がある。

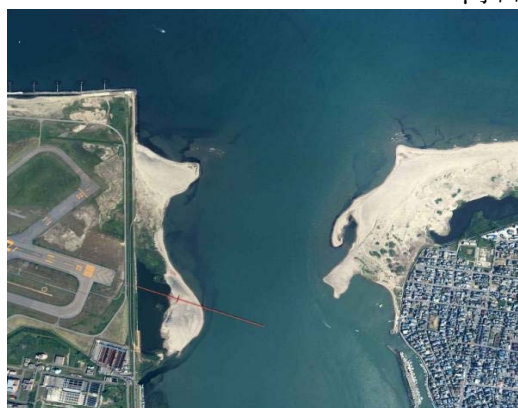
H17. 5. 26撮影

さ、開口幅等）を維持するための浚渫を行うとともに、監視を継続することを基本とする。特に近年においては、平成18年10月の波浪により左岸河口部の砂州が減退し堤防護岸が被災するなど砂州形状が大きく変動しており、漁協から航路確保のための河床掘削についての要望も度々出されており、砂州の形状等の変動についての監視の必要性が増している。

河口砂州状況

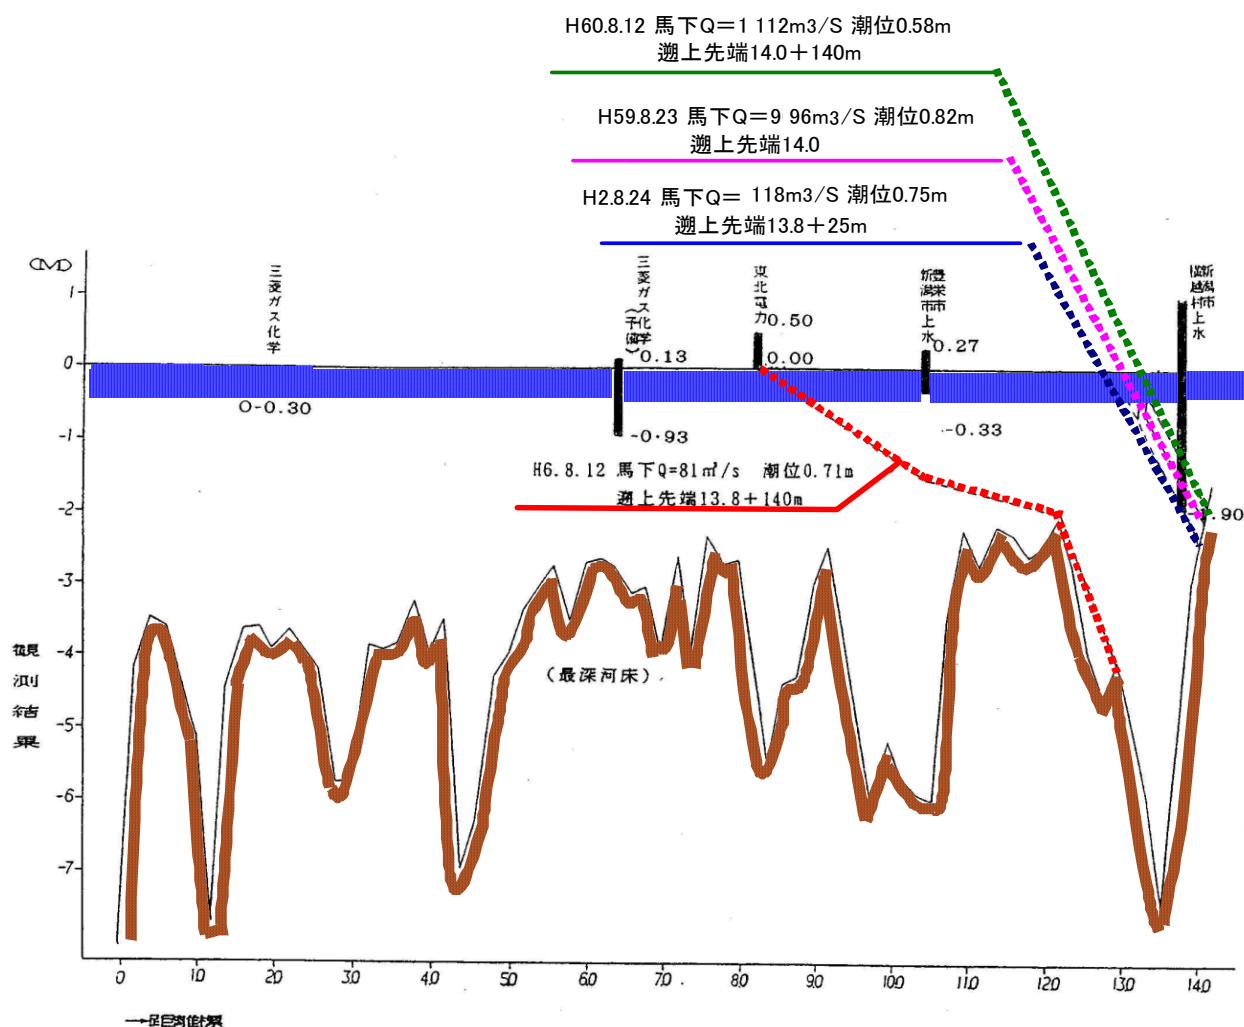
最近の洪水年別観測最大塩水遡上先端図

洪水流量、継続日数からみて特に大規模な洪水となった平成6年洪水の際には、合計20回に及ぶ塩水遡上縦断観測がなされた。この時は最大13kmまで遡上し、2kmに位置する三菱瓦斯化学工業用水では上流の予備取水口への切り替えが、また約10kmに位置する長戸呂浄水場（豊栄市・新潟市北部地区水道）では表面取水へ切り替える措置がとられた。その後、下流側の工業用水、上水道用水の取水施設が相次いで廃止又は取水口の位置変更がされており、塩水被害を受けにくい状況になってきている。

※上図の東北電力新潟火力用水は現在廃止されている。また、三菱瓦斯工業用水の本取水口は現在廃止され、当時の予備取水口が本取水口となっている。

阿賀野川下流部は河床勾配が緩いため洪水時には塩水遡上による障害が発生する恐れがある。塩水の遡上範囲は、河川流量、潮位、河口部の河床断面等に左右されるが、平成2年には最大遡上距離として約14kmが記録されている。

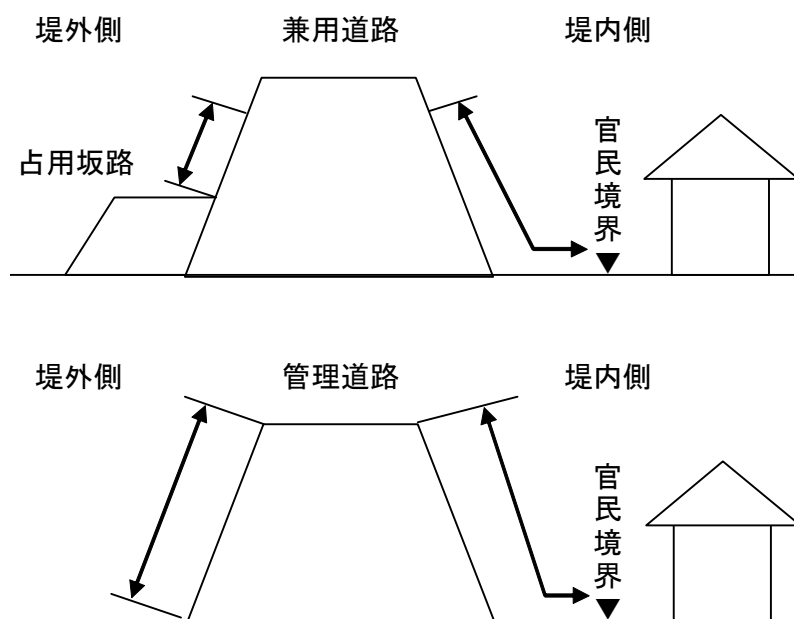
- ・堤防除草の実施範囲は、河口部右岸特殊堤部、兼用道路天端及び路肩法面（上部1m）、堤防坂路等の占用地は除くものとし、横断方向の範囲は堤内地は官民境界まで、堤外地は堤防法尻までとする。

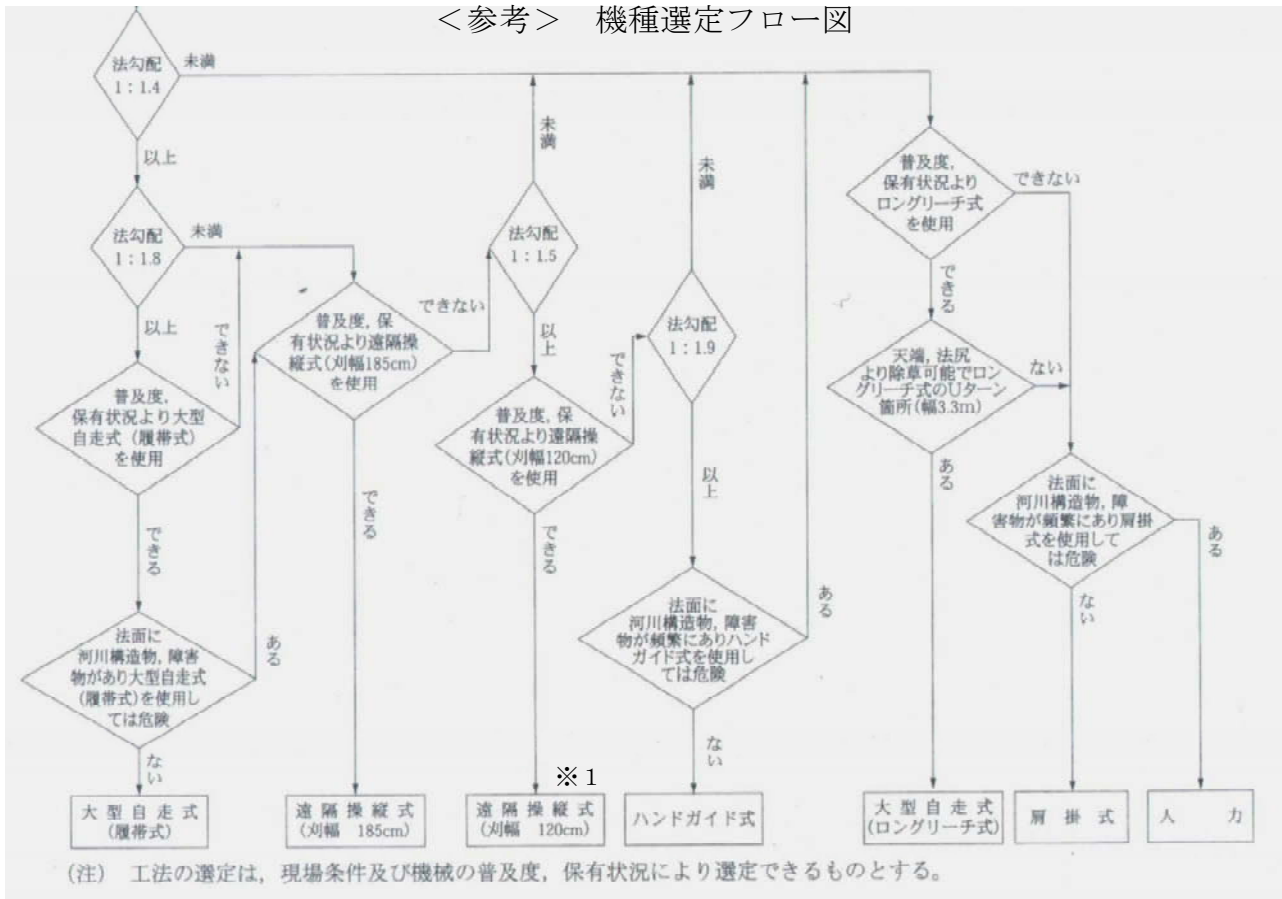
# <参考> 機種選定フロー図

※1：「遠隔操縦式（刈幅120cm）」は、平成23年度から「有人無人対応型・ハンドガイド式（刈幅150cm）」を使用している。

- ・除草方法については、除草は年2回、集草は堤防維持（刈草腐食による弱体化防止）のため、影響が除草の方法は原則として、経済性に優れる機械除草方式とし、法勾配、河川構造物や浮き石等の障害物、幅の制約等、機械除草が困難な場合に限り、人力除草方式によるものとする。除草機種については選定フローを参考にするが、現地条件や機械の保有状況により、適切な選定をする。

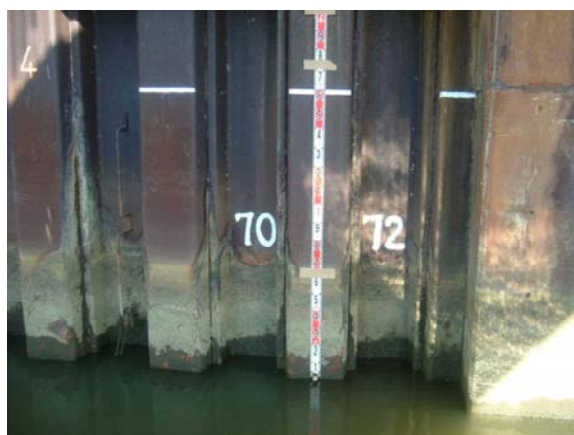
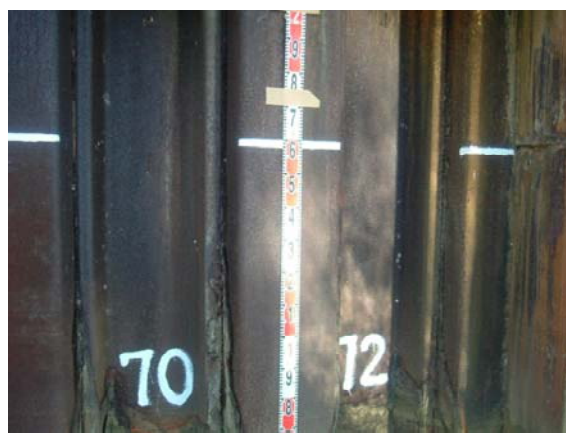
胡桃山排水機場の除塵設備の腐食が著しいため、取り入れ口の矢板護岸の腐食についても確認の必要があると考え、平成21年2月に新井郷川排水機場の協力による臨時排水により水位を低下させ、通常は水面下にある部分の鋼矢板の目視点検、超音波による肉厚測定を実施した。集中的な腐食、開孔はみられず、超音波による肉厚測定の結果により、設置後の腐食量は0.31～1.83mmであり、推定腐食速度が0.012～0.068mm/年程度と推定された。今後も5～10年に一回程度の点検を実施するものとする。

平常水位時には水面直下部となる部分の腐食状況

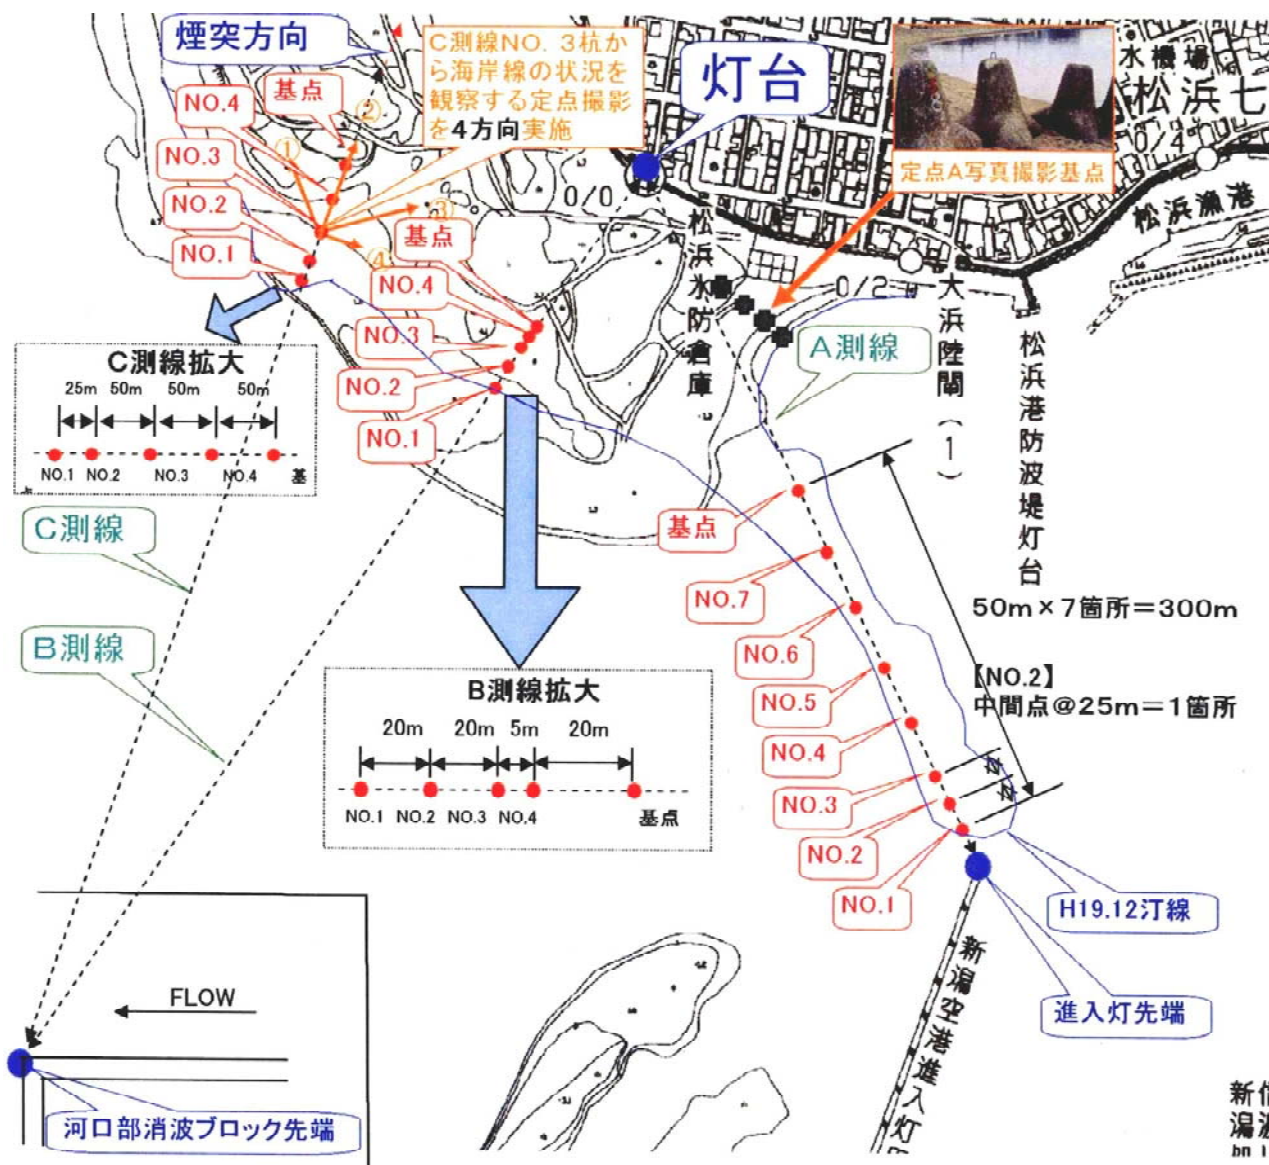
## 河川砂州変化の簡易調査（河川巡視にて実施）

- ・阿賀野川河口の砂州は両岸より発達しており、河川巡視の一環として河口の砂州の状態を把握することになるが、通常の巡視ルートでの監視だけでなく、特に砂州の固定化の状態を見ておく必要もあるため、必要に応じて砂州の長さの計測等を重点的に行うこととする。
- ・日常の河川巡視の他、必要により砂州の長さ、幅などの詳細な現地確認を実施する。
- ・河川巡視の際の砂州長さの測定、定点写真撮影は、砂州の移動が大きい冬期風浪等の時期には月に2回程度実施する。砂州長さの確認は、当面は次図のA測線、B測線、C測線について実施する。
- ・目視による監視の主な視点は、砂州が河口幅のどの程度を占めているか、砂州の高さや植生の程度（固定の度合いの目安）、砂州の伸びている方向等であり、同じ場所から写真撮影をしておくなど、過去からの変化を容易にわかるようにしておくこととする。

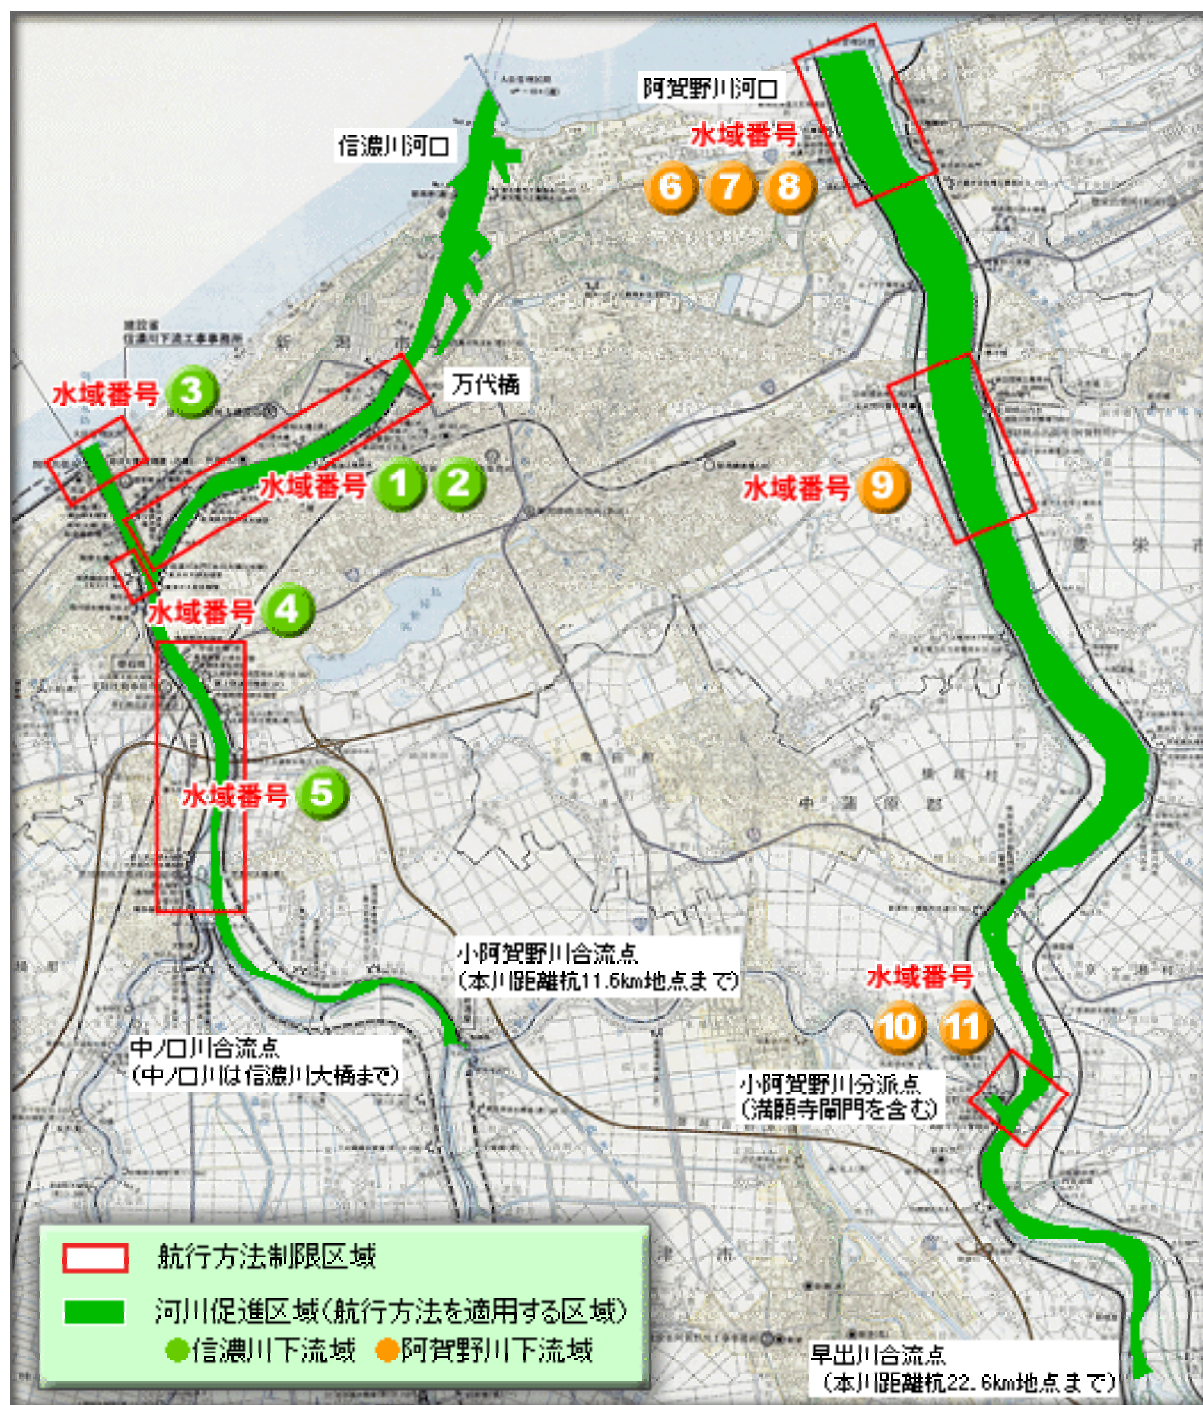
- ・「船舶の通航方法」は、河川法第28条及び河川法施行令第16条の2第3項の規定に基づき、河川管理者(国土交通省)が指定するものである。なお、信濃川・阿賀野川下流域を通航する船舶には、河川法等に基づく「船舶の通航方法」、並びに既存の海上交通法規である「海上衝突予防法」及び「港則法」(注：港則法は信濃川の河口から万代橋までの区間で適用になります。)が適用になる。航行方法制限区域は、阿賀野川では6区域を設定し、それぞれの区域の特性に則した航行制限の方法を定めている。

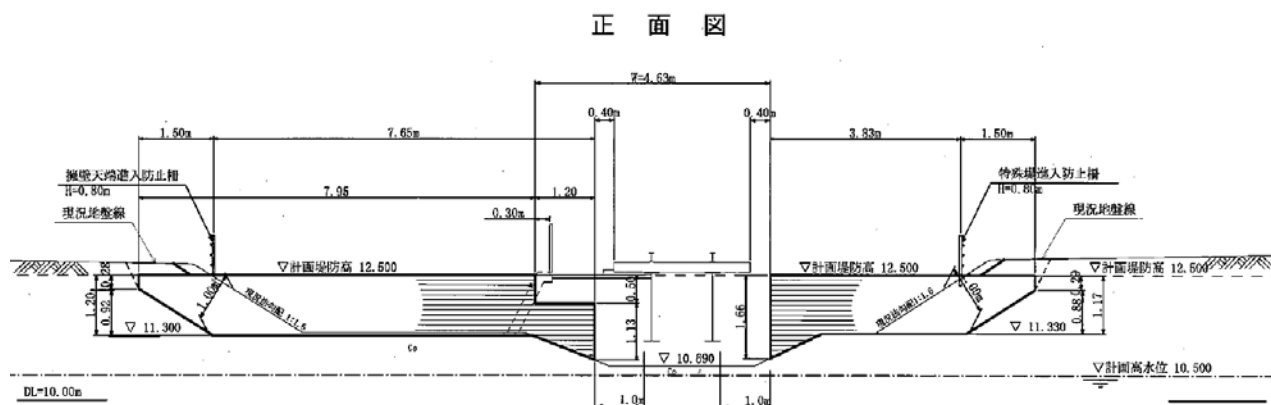
なお、平成23年度末現在で策定作業中の阿賀野川河川整備計画(案)においては、橋梁改築については言及されていないが、水防負担を極力低減するような切り欠き部の盛土や特殊堤等の対策を検討し、平成22年度に東日本旅客鉄道(株)新潟支社、阿賀野市との協議を経て、橋梁のメンテナンス等に必要な最小幅を残し、計画堤防高の特殊堤(下図)を設置した。橋梁周りは今後も土のう積みで対応する必要がある、作業しづらい現場であることから、阿賀野市による水防訓練実施が望ましい。

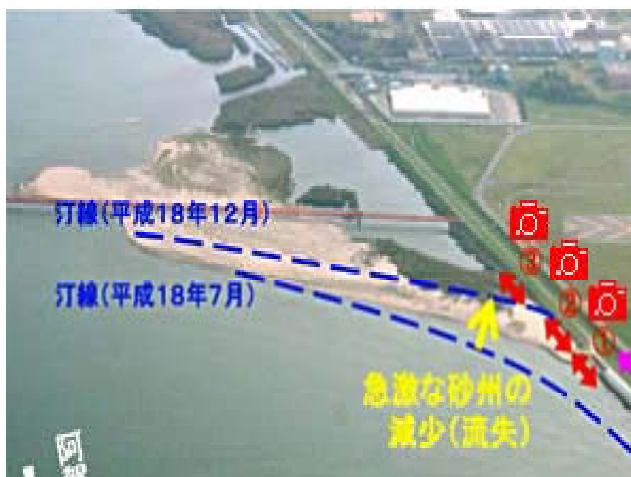
新潟市北区下山地先の汀線の変化

平成18年10月及び12月に低気圧の発達による風浪のため、阿賀野川河口の左岸堤防護岸が一部欠損の被害を受けた。被災箇所の背後地には、拠点空港であり国際線を持つ新潟空港があることから緊急復旧工事を実施した。気象条件とともに、近年の汀線の後退が被災の要因ではないかと考えられている。

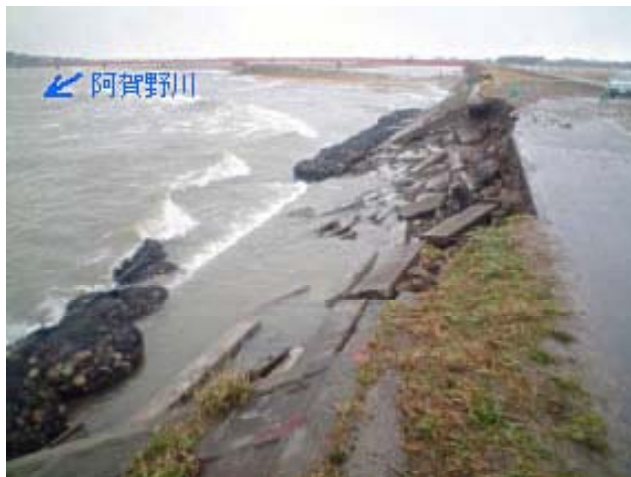
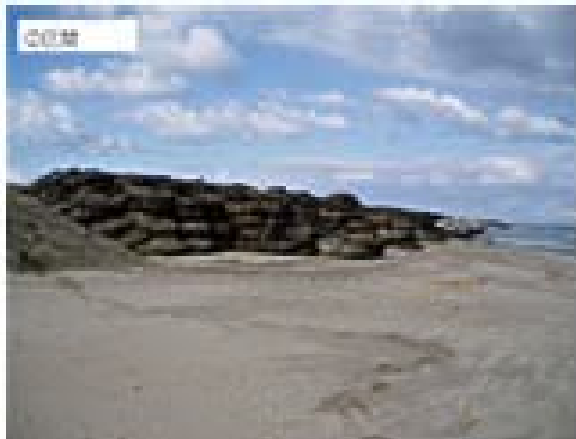
被災状況（下山地先：新潟空港隣接地）

- ・ 異形ブロック設置
- ・ 袋詰め玉石設置
- ・ 大型土のう設置
