## 令和元年10月13日台風19号による 阿賀野川の出水状況について

- 阿賀野川の馬下水位観測所及び満願寺（右岸）水位観測所において、氾濫危険水位を超える出水となり、平成23年7月30日新潟・福島豪雨に次ぐ戦後2番目の出水となりました。
- 国管理区間では河川巡視の結果、現在堤防への被害は発生しておりませんが、護岸の被災等が確認され、なお調査中です。

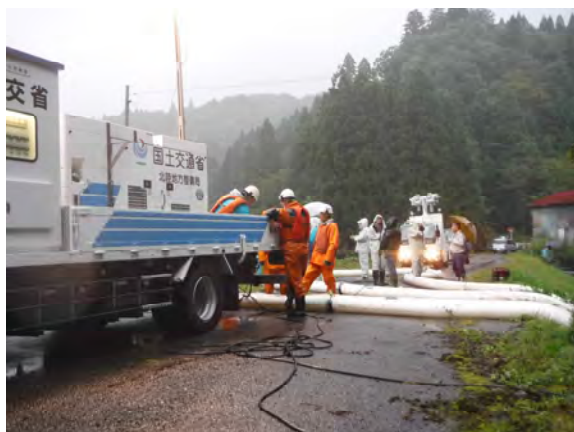
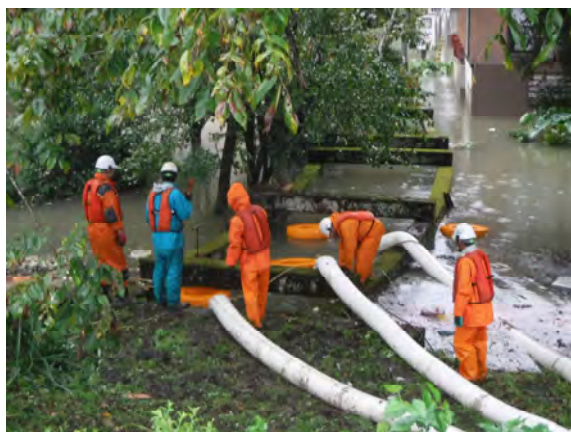
排水ポンプ車による排水作業：10月13日5時40分～12時35分

阿賀町<sup>あがまち</sup>の要請で、浸水被害防止のため、13日4時22分に北陸地方整備局（阿賀野川河川事務所）排水ポンプ車を派遣し、同町矢沢<sup>やざわ</sup>地内で消防団の方々と排水作業を実施しました。

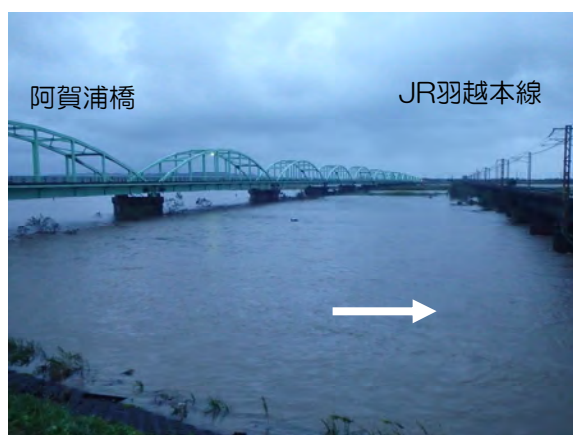
洪水の状況

阿賀野市下里地区 JR羽越本線橋梁部では、13日10時より、堤防が低い箇所において、阿賀野市水防団、消防、阿賀野川河川事務所の総勢80名にて、土のう375袋を設置する水防対応を実施しました。

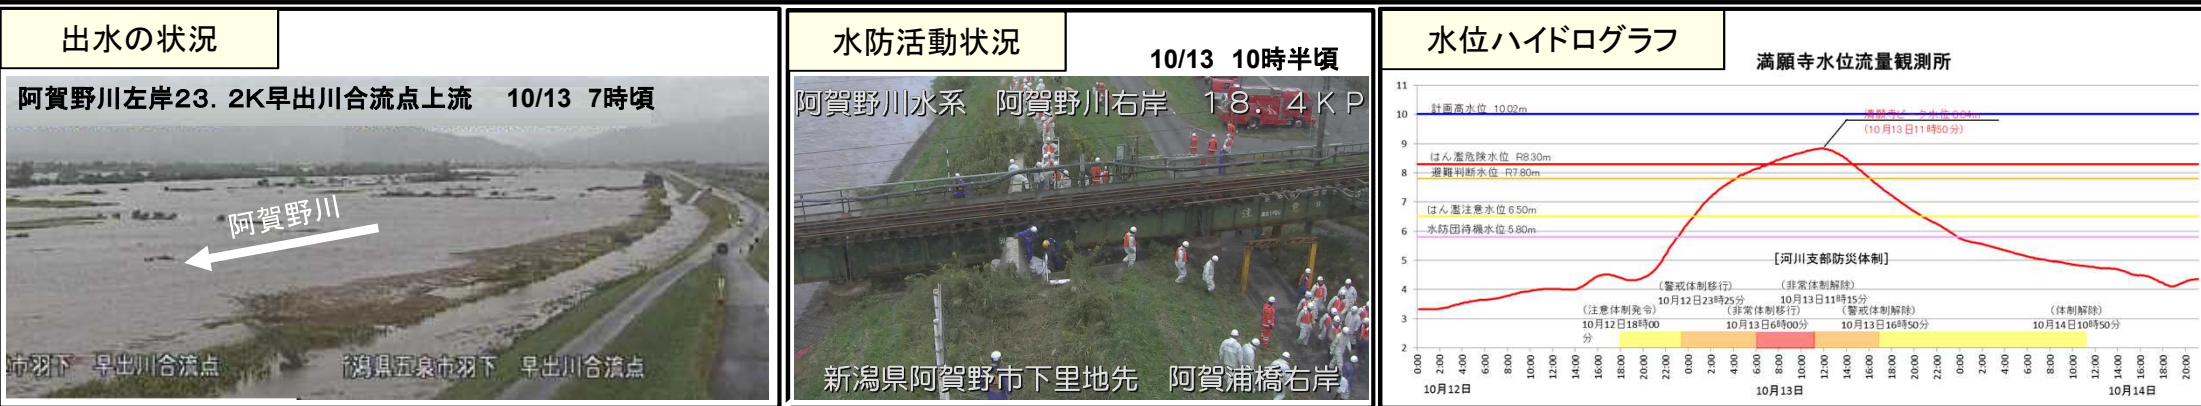
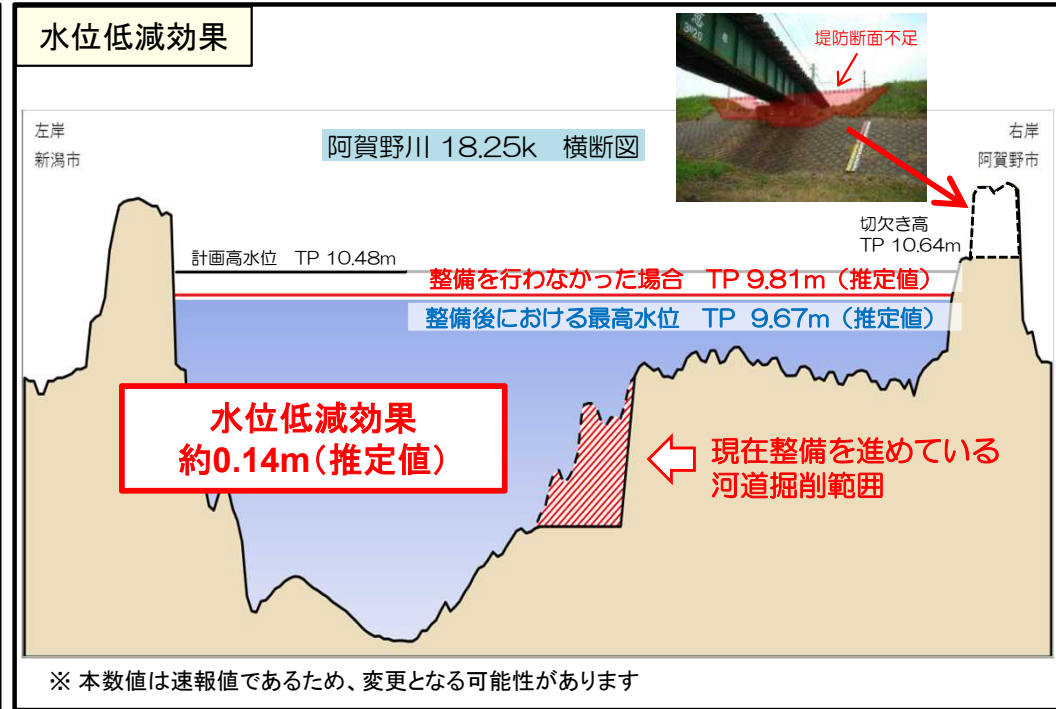
# 河川改修事業の整備効果（阿賀野市下里地区）

- 阿賀野川流域では、12日昼前から13日未明にかけて広い範囲で強い降雨があり、多いところで降り始めからの総雨量が530mmに達し、満願寺水位観測所において氾濫危険水位(8.30m)を0.54m超過する出水となった。
- 阿賀野市下里地区では、JR羽越線交差部の堤防が一部切欠かれており、水防団80名が水防活動として土のう積みを実施。
- また、周辺では洪水を流下させる断面が不足しているため、平成24年度より河道掘削・樹木伐採を実施してきており、今回の出水では、これまでの整備によって羽越線橋りょう部において約14cmの水位低下効果を発揮した。

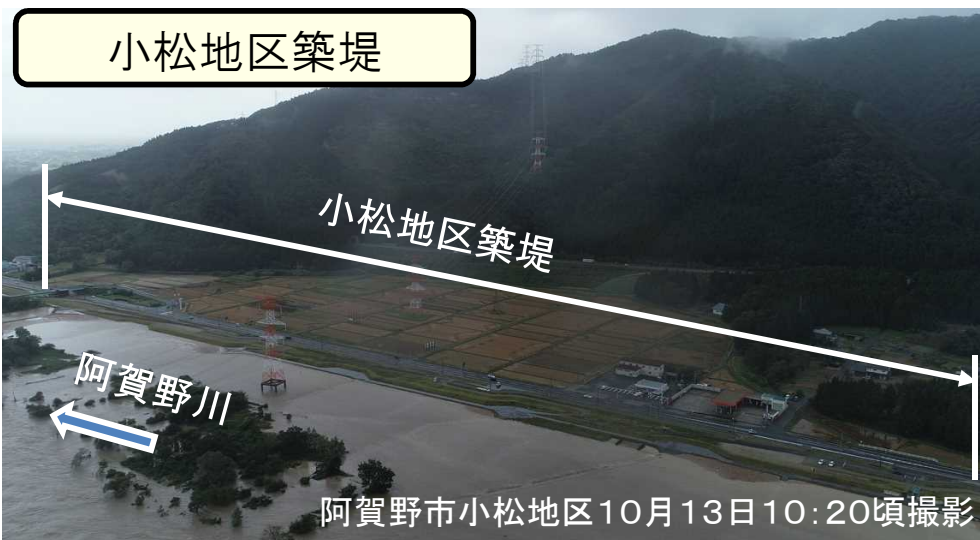
小松地区築堤

阿賀野市小松地区では、平成23年7月洪水において浸水被害が発生したが、今回の洪水では、その後整備した築堤の効果により、浸水被害は発生していない。

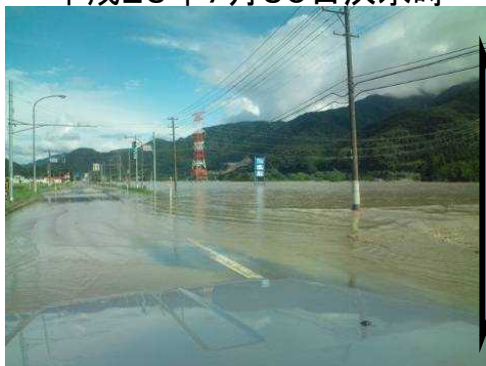
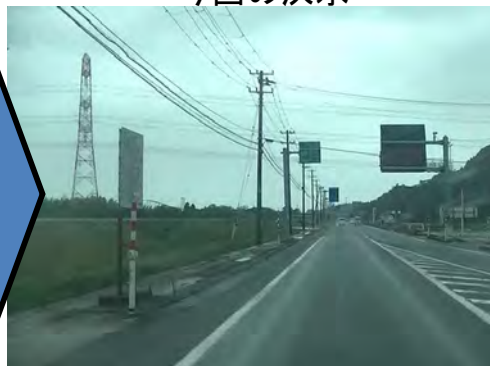
堤防強化対策

平成23年7月30日洪水時

今回の洪水

阿賀野川の堤防は旧河道跡に築造され、土質も様々であるため、浸透に対する安全性が満足しない区間を多く有していることから、浸透に対し堤防強化対策を実施してきており、今回の洪水では水防活動に至る被害は生じていない。

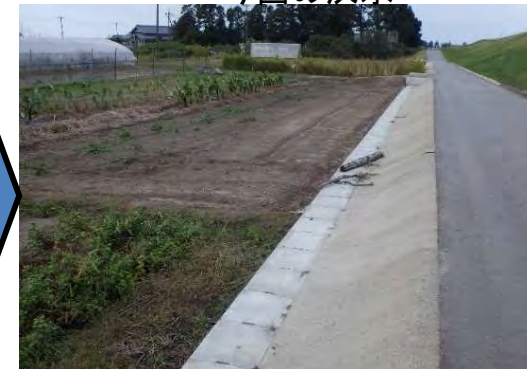
漏水状況

昭和53年6月出水時

今回の洪水
