第4回 阿賀野川自然再生 モニタリング検討会

焼山地区ワンドの過去と現在、今後の対応について

阿賀野川河川事務所

平成28年3月

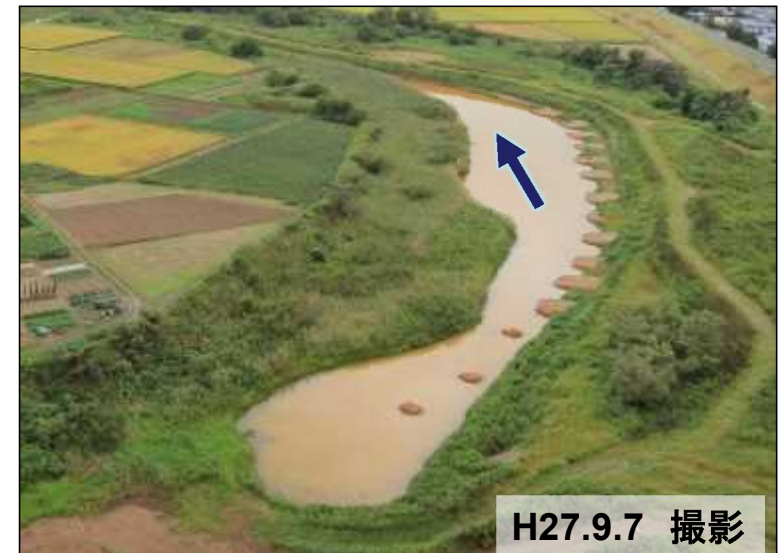
■湧水量が、当初想定していたよりも少ない

調査日	整備後の湧水量
H26.9.24	約1,700m ³ /日 (0.02m ³ /s)
H27.9.24	約6,000m ³ /日 (0.07m ³ /s)

■鉄分由来の赤水現象

- ・周辺の地下水にも鉄分があるのか？
- ・(鉄分が存在する場合は)
どこの地下水であれば、より鉄分が
少ないのか？

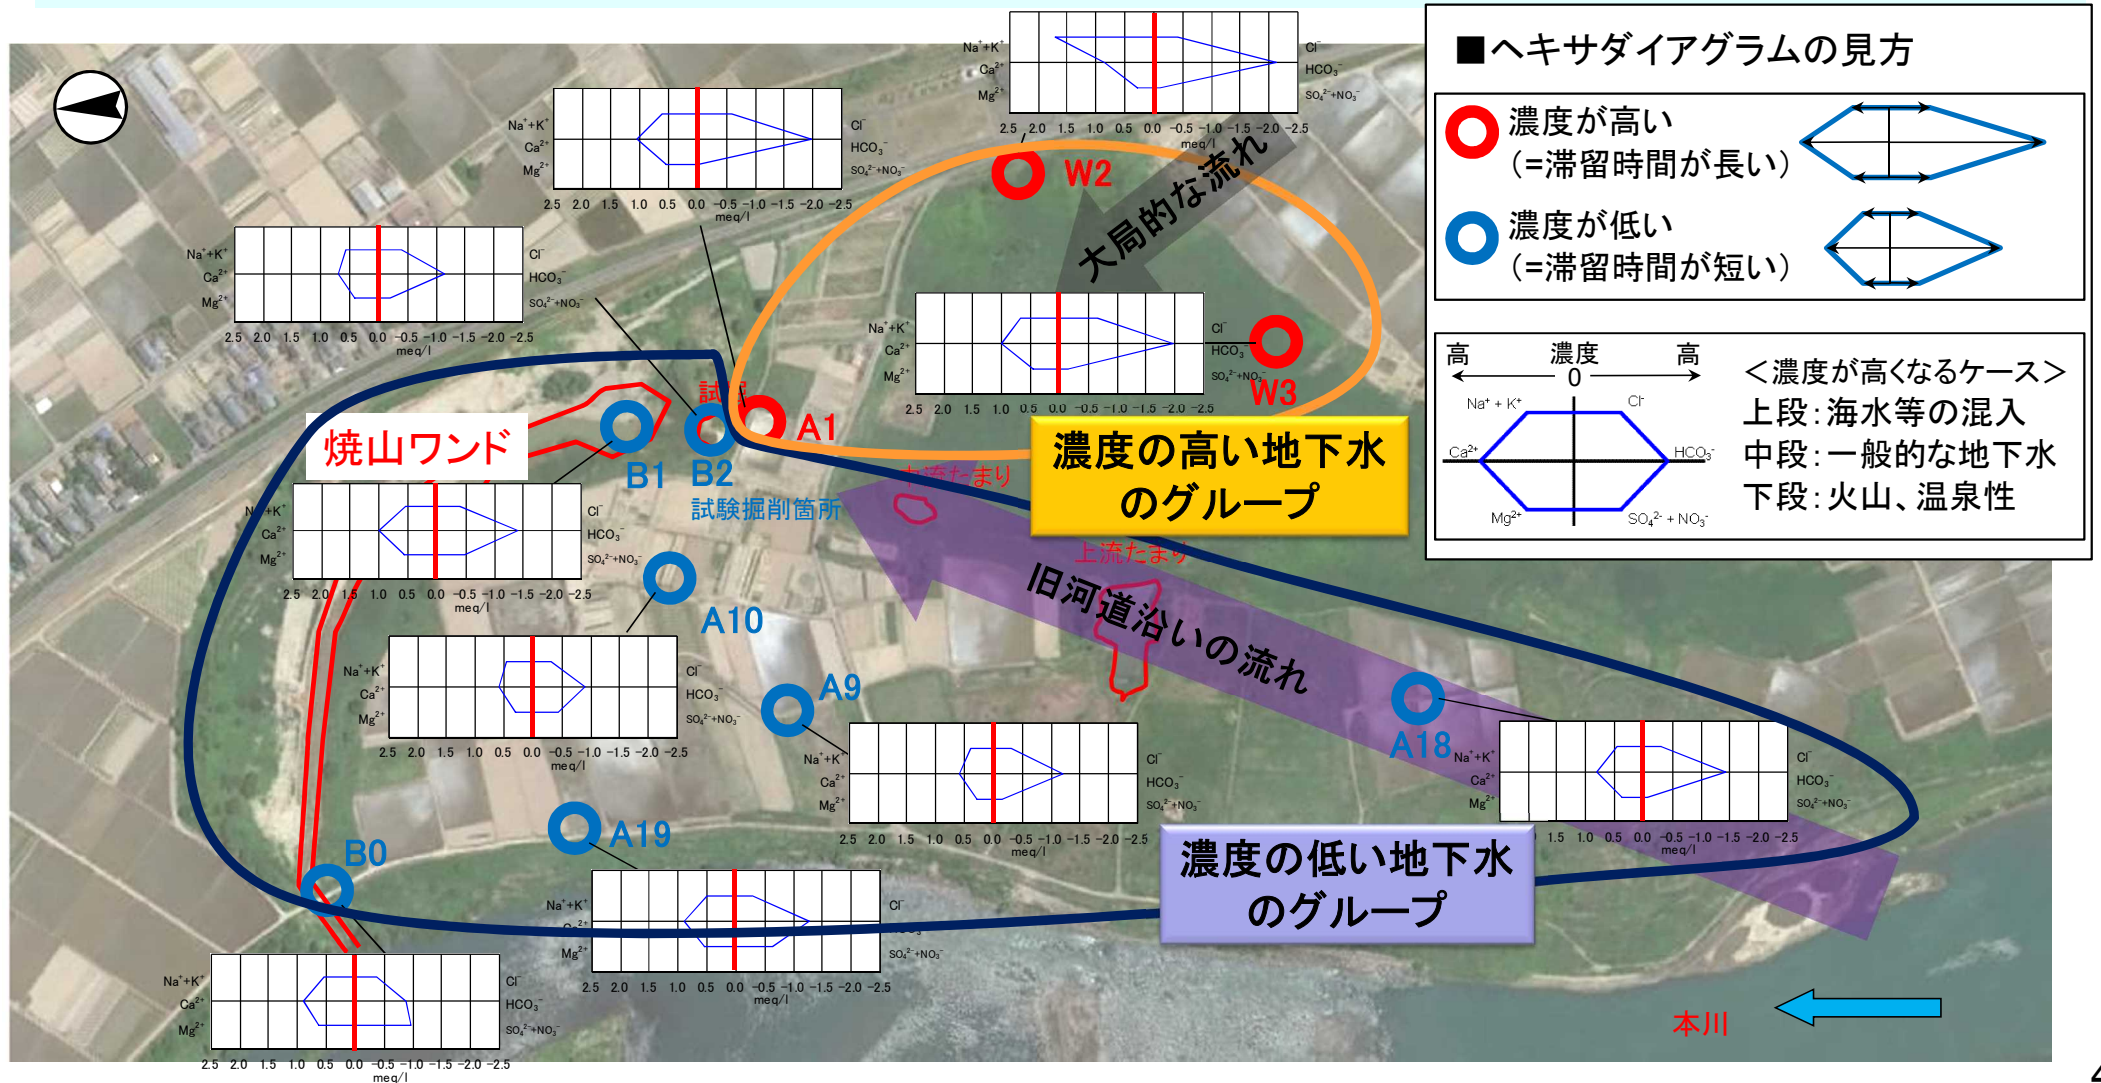
3 調査結果(水質 ①ヘキサダイアグラム)

- 地下水の由来を推定するためのヘキサダイアグラム分析の結果、水質濃度の高い地下水と、低い地下水の、2つのグループを確認した。
- 濃度が高い地下水は、地下での滞留時間が長いことを表しており、「大局的な流れ」の地下水と考えられた。一方、濃度が低い地下水は、「旧河道沿いの流れ」の地下水と考えられた。
- ワンド及び試験掘削箇所の水は濃度が低く、旧河道沿い地下水と同じグループに分類された。

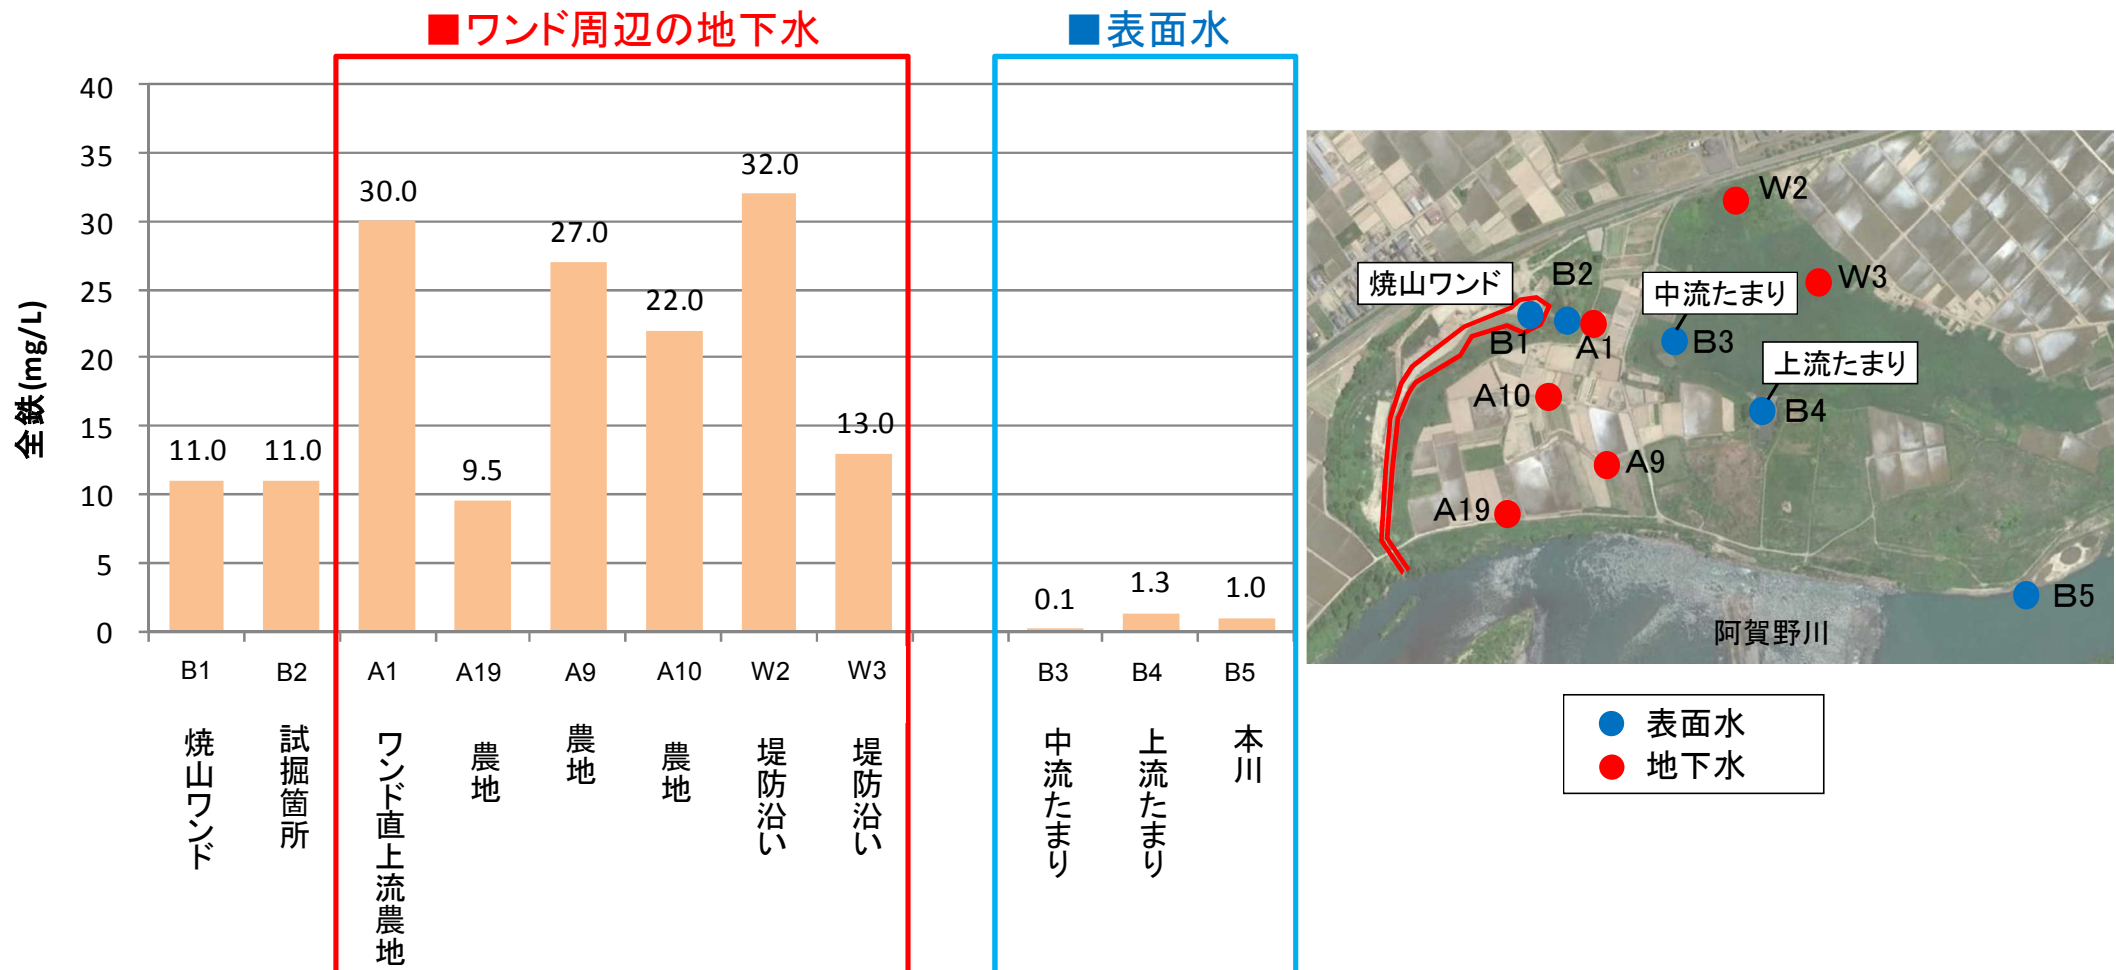
3 調査結果(水質 ②鉄分)

- ・ワンド周辺の地下水には、ワンドと同程度かそれ以上の鉄分が含まれていた。
つまり、導水をする場合に効果的となる、1オーダー以上鉄分が低い地下水は、確認できなかった。
- ・「中流たまり」など表面水の鉄の濃度は、雨水も混入するため、地下水に比べ1～2オーダー低い。

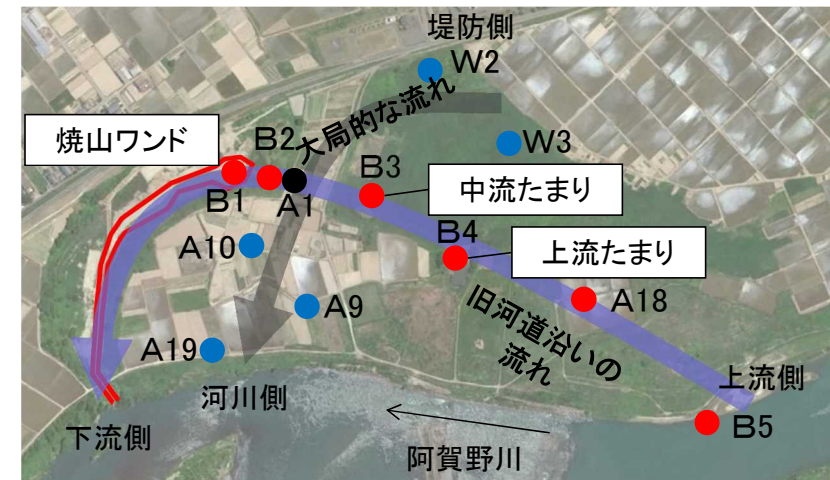
3 調査結果(水位調査)

- 地下水の流れは、「大局的な流れ」は堤防側から河川側へ、「旧河道沿いの流れ」は上流側から下流側への水位低下が想定されたが、その通りの状況を確認した。
- 水位の勾配については、「大局的な流れ」では、ワンド直上流農地(A1)と堤防沿い(W2)との間で約2mの水位差が生じていた。
- 「旧河道沿いの流れ」でも、焼山ワンド(B1)と中流たまり(B3)との間で、約2mの水位差が生じていた。

- 大局的な流れ沿いの地点
- 旧河道沿いの地点
- (両方に重なる地点)

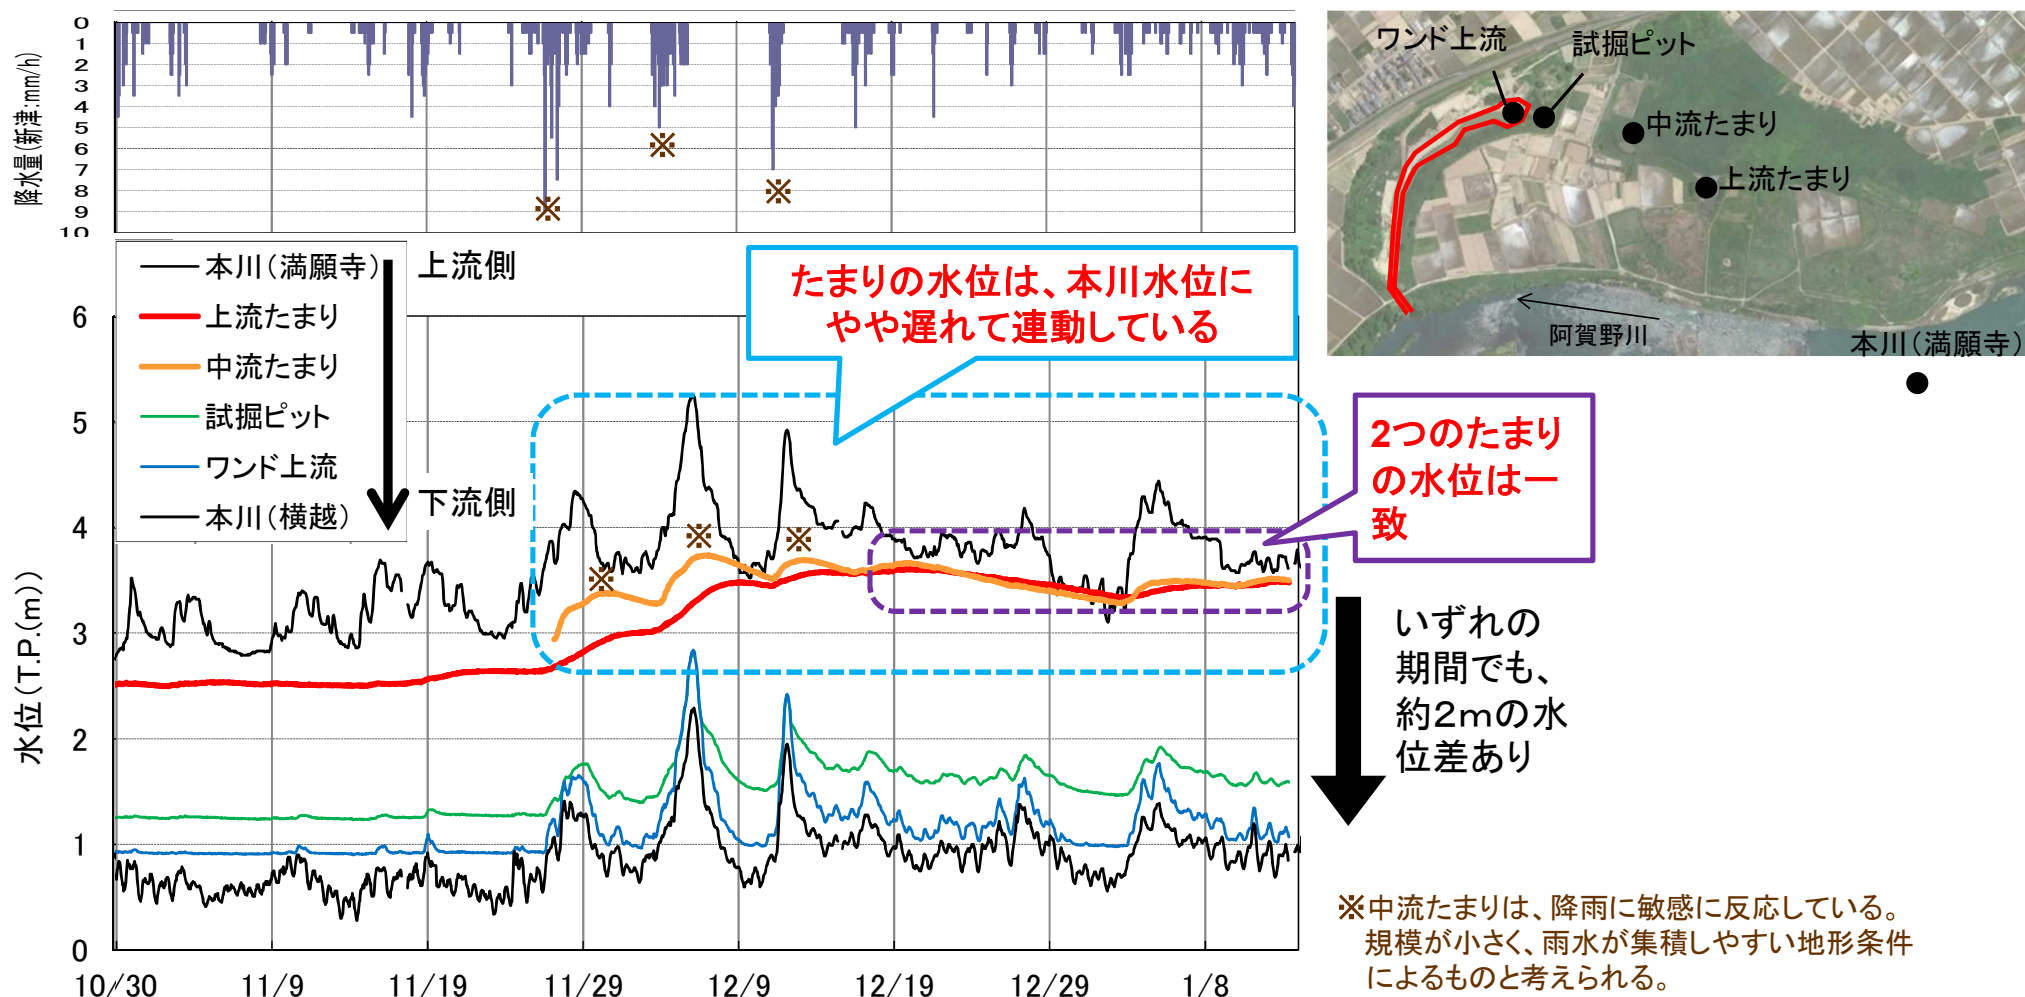
3 調査結果(水位連続調査)

- ・旧河道沿いの「上流たまり」と「中流たまり」の水位は、本川の上昇にやや遅れて、緩やかに連動しており、本川由来の地下水によるものと考えられる。
- ・12月以降は、「上流たまり」と「中流たまり」の水位は一致しており、本川から「中流たまり」まで、水が到達しているものと考えられる。
- ・なお、ワンドと「中流たまり」との水位差は、いずれの期間でも約2m存在する。

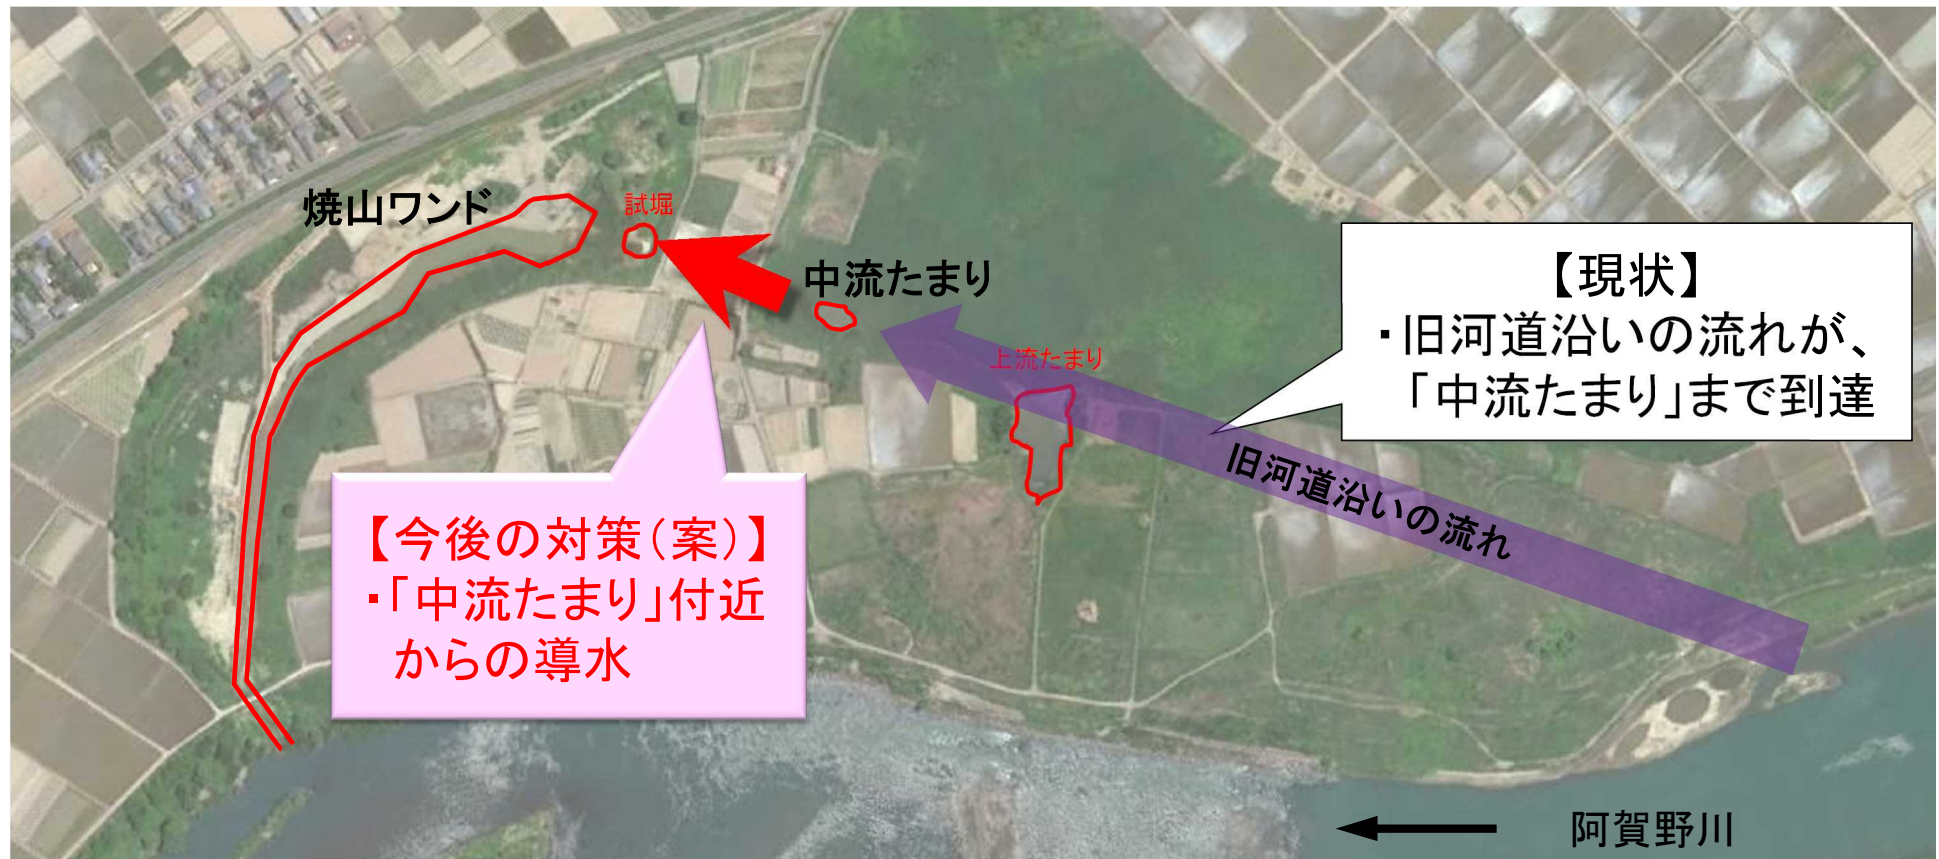
- ・水量確保のため、(旧河道沿いの)「中流たまり」付近からの導水について、検討していく。
- ・なお、「中流たまり」の水は、雨水も混入して、鉄分も低いため、仮に導水した場合には、赤水現象の緩和も期待できる。
